AVALIAÇÃO DO PROCESSO DE ASSOREAMENTO DO AÇUDE SANTO ANASTÁCIO – FORTALEZA/CE

Monografia submetida ao Departamento do Curso de Engenharia de Pesca da Universidade Federal do Ceará como requisito parcial para a obtenção do grau de Bacharel em Engenharia de Pesca.

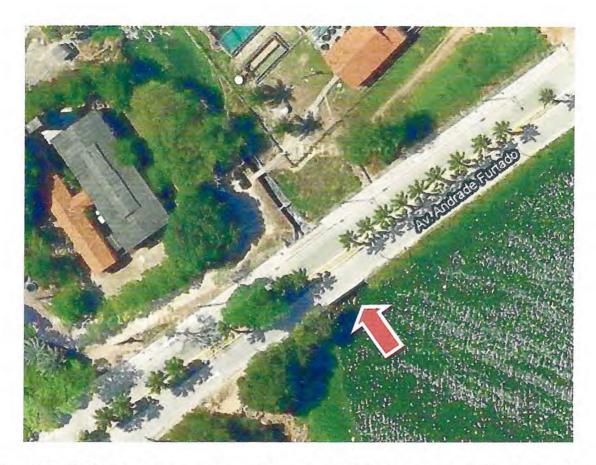
Figura 04 – Visão aérea destacando o sangradouro do açude Santo Anastácio. Fonte: Imagem de satélite, Google Earth. 2011

A estrutura de represamento do açude Santo Anastácio, segundo Oliveira (2001), foi feita com a construção de uma barragem de terra compactada, protegida por material rochoso a montante, ocupando aproximadamente 182 m de comprimento. Seu sangradouro foi feito de concreto em sua ombreira esquerda, na qual posteriormente foi construida uma ponte de acesso ao Campus Universitário do Pici dando continuidade a avenida Andrade Furtado (Figura 04).

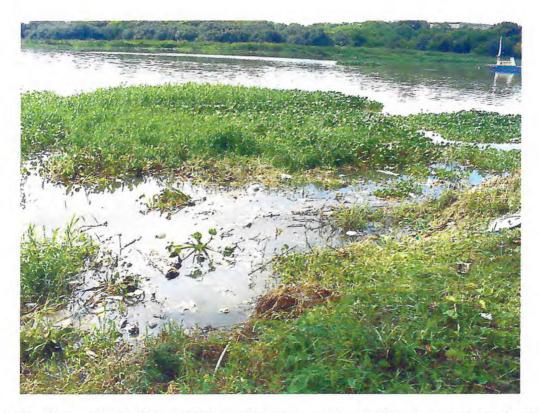
Figura 05 – Alguns bancos de macrófitas aquáticas juntamente com lixo no açude Santo Anastácio, 2010

Periodicamente funcionários da Universidade Federal do Ceará removem essas macrófitas juntamente com uma grande quantidade de lixo proveniente das comunidades que cercam o açude. Essas comunidades lançam diretamente no açude seu lixo doméstico, assim como restos de animais mortos, mobílias velhas e também esgoto *in natura* sendo despejado diretamente no seu afluente, este que foi transformado em canal de escoamento de esgoto das casas que margeavam o afluente sendo assim a água que entra no açude por esse canal já e carregado de todo o esgoto dessas casas.

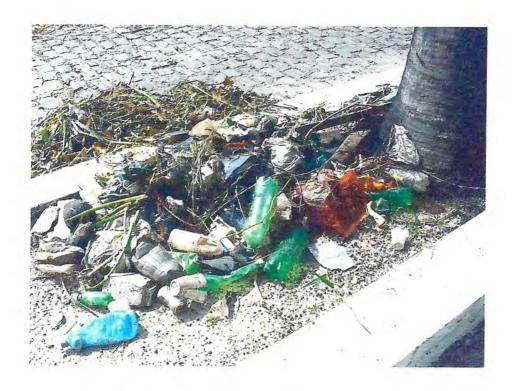
Figura 06 - Lixo coletado no açude Santo Anastácio, 2010

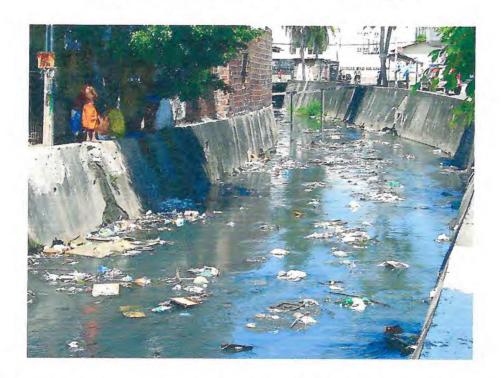
Figura 07 – Despejo de esgotos domésticos e lixo no canal de ligação da lagoa de Parangaba com o açude Santo Anastácio.

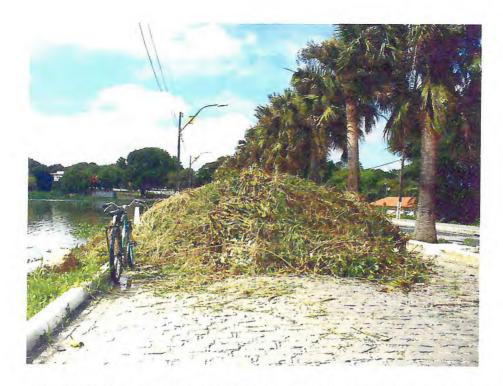
Figura 08 – Macrófitas retiradas do açude Santo Anastácio durante limpeza. 2010

Segundo Oliveira (2001) em 1975 havia na superfície do açude Santo Anastácio um grande banco de algas que atuava como filtro retendo os sólidos em suspensão no açude. Hoje 36 anos depois devido à alta taxa de eutrofização ainda há uma biomassa muito grande de macrófitas aquáticas na superfície do açude (Figura 08).

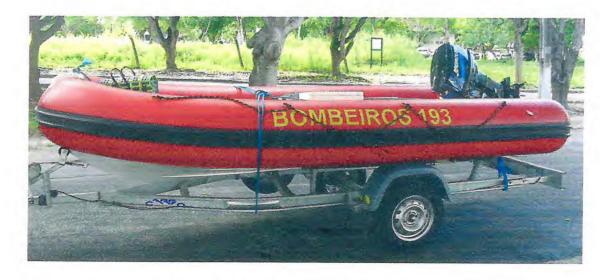
Figura 09 – Foto da lancha do Corpo de Bombeiros do Ceará usado nesta pesquisa.

Em junho de 2011 foi realizada a coleta de dados através de análise de perfil de correntes através do método *Acoustic Doppler Profiler Current* (ADCP) e levantamento batimétrico. A embarcação utilizada no presente estudo pertence ao Corpo de Bombeiros (Figura 09). Sua propulsão mecânica através de motor de popa do tipo dois tempos, potência de 25HP, consumo de 7 litros de gasolina por hora.

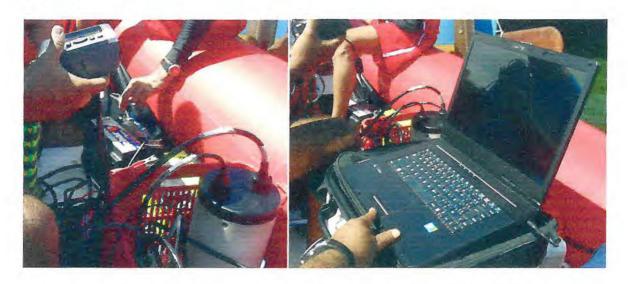
Figura 10 – Equipamentos usados na coleta e armazenagem dos dados.

Todos os dados foram armazenados em formato ASCII no padrão NMEA 2.3 em meio magnético e portado por um Laptop (Figura 10). As sentenças utilizadas para o processamento foram a GPGLL, SDDPT e SDMTW, as quais trazem as informações referentes a coordenadas e profundidades para elaboração de tabelas no formato XYZ e também a temperatura local.

Para alimentação de energia elétrica na embarcação foi usado um conversor de 12 volts para 110 volts. Este ficava ligado a uma bateria de 12 volts com 42 A. Desta forma foi possível manter uma autonomia de 2 horas de trabalho sem recarga dada à bateria, mantendo um sistema com GPS/ecossonda de 8 a 38 volts e um laptop de 110 volts.

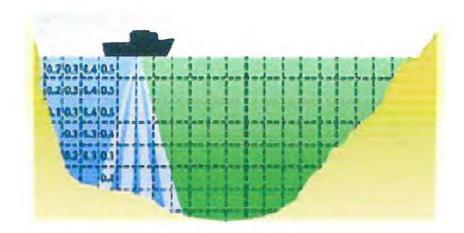
A Figura 11 ilustra o funcionamento de um correntômetro.

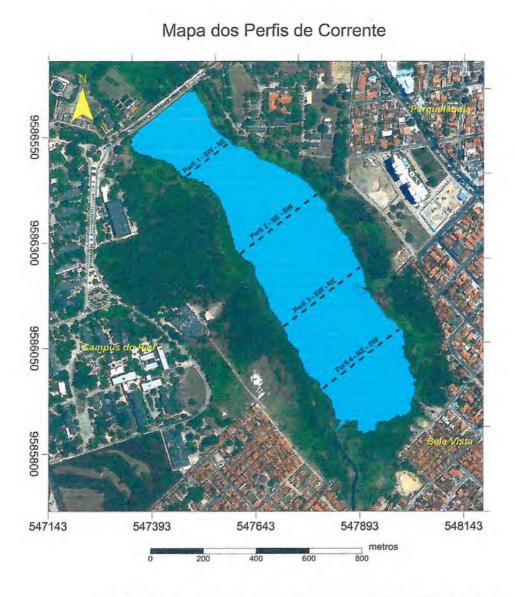
Figura 13 – Localização dos perfis de corrente pelo método ADCP

Visando o melhor entendimento da hidrodinâmica da região em estudo, foram definidos quatro perfis de corrente, os quais dois foram realizados no sentido SW-NE e dois no sentido NE-SW. Os posicionamentos dos perfis encontram-se mostrados na Figura 13.

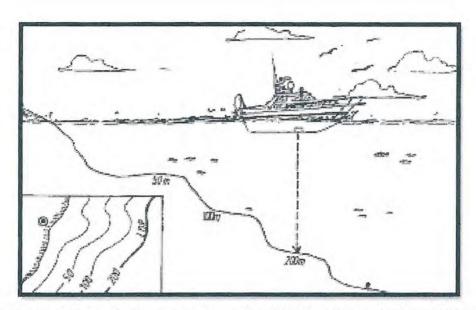
Figura 14 – Representação de um levantamento batimétrico. (Fonte: ALMARAN VELEIROS)

Levantamento batimétrico é uma técnica para estabelecer uma posição geográfica no ecossistema aquático por intermédio da análise da topografia do substrato (Figura 14).

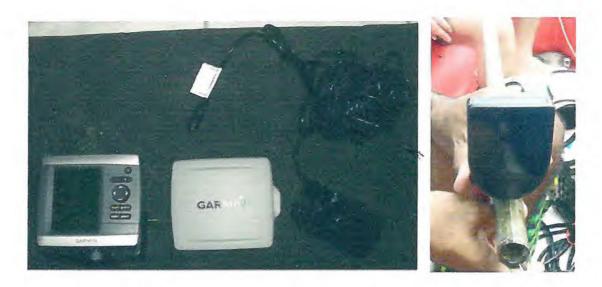
Figura 15 - GPS, modelo GPSMAP 238 Sounder GARMIN e o transdutor.

Para o levantamento do relevo submerso da região foi utilizada uma ecossonda conjugada a um GPS, modelo GPSMAP 238 Sounder GARMIN (Figura 15), transdutor de resolução de 0,01metros de profundidade e sensor de temperatura, antena externa, recepção para 12 canais e receptor diferencial. A ecossonda implementa um sistema de aquisição de dados de profundidade, hora, e coordenadas, acoplado a um laptop. A taxa de transmissão dos dados é de 1/segundo e estes estão no formato NMEA na versão 2.3.

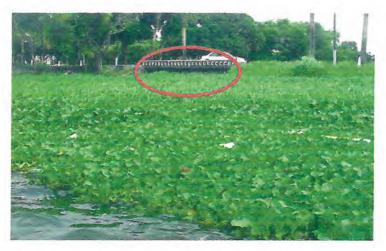
Figura 16 – Visão interna do reservatório destacando o sangradouro e evidenciando as algas e os detritos.

O primeiro perfil foi realizado no ponto mais próximo da jusante do reservatório, sentido SW – NE. Observou-se uma direção mais concentrada para o sangradouro, sendo sua direção voltada entre de 290 e 310º em relação ao norte magnético da bússola do equipamento. Mesmo com uma grossa camada de macrófitas aquáticas e a grande quantidade de detritos que obstrui a passagem do sangradouro (Figura 16), essa corrente é evidenciada e mostrada na Figura 17.

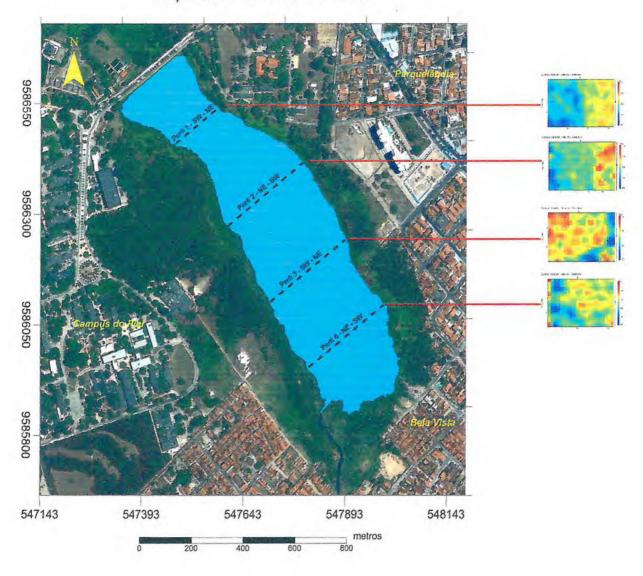
Figura 17 – Mapa do Açude Santo Anastácio evidenciando os quatro perfis com os respectivos resultados.

O segundo perfil foi localizado no primeiro ponto de alargamento onde externamente, na sua margem esquerda fica localizada a entrada da UFC, situada na Rua Padre Guerra. O sentido do perfil foi NE – SW. Nesse ponto a corrente torna ainda mais evidente seu sentido montante - jusante.

O terceiro perfil teve o sentido SW – NE. O perfil de corrente neste ponto é de 290°. É bem profundo em relação à média de profundidade do açude. Neste ponto há um grande aporte de lixo nas margens, dentre eles mobílias abandonadas por moradores próximos ao reservatório (Figura 19).

O quarto perfil teve o sentido NE – SW e foi bem próximo a montante do açude e porta de entrada de todo esgoto e sedimento (Figura 20). Nesse ponto a direção predominante da corrente é de 295 a 300°.

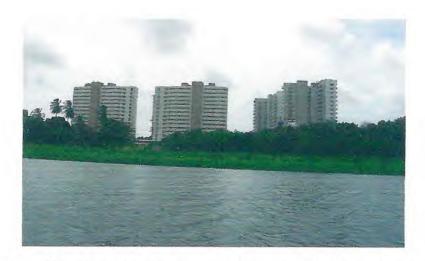
Este ponto foi muito influenciado por ser porta de entrada para todo material restante das obras que estão sendo feita na encosta do açude (Figura 18).

Figura 18 – Condomínios de apartamento em obras próximo ao reservatório.

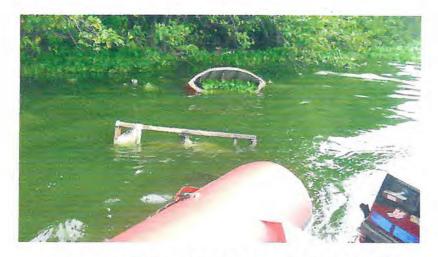
Figura 19 - Mobílias nas margens do açude Santo Anastácio.

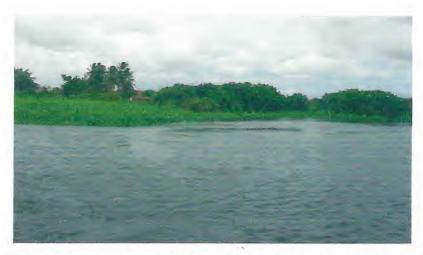
Figura 20 - Montante do açude Santo Anastácio. Porta de entrada de efluentes e sedimentos.

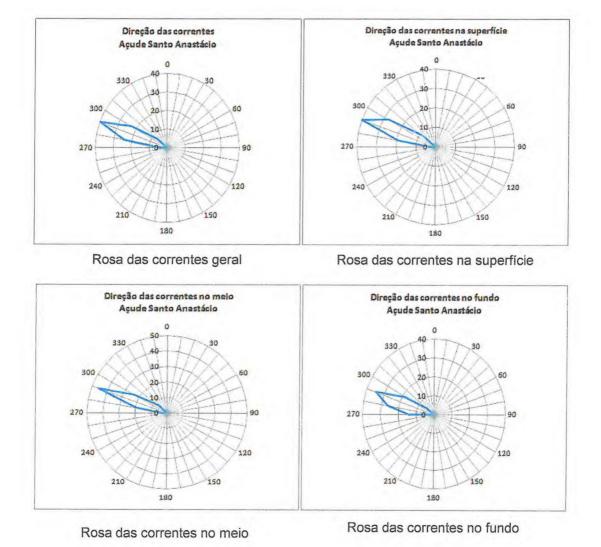
Figura 21 – Rosas das correntes do açude Santo Anastácio.

A Figura 21 mostra as rosas das correntes do açude Santo Anastácio.

O perfil das correntes demonstra uma estabilidade em relação à direção tanto na superfície como meio. Isso se deve ao fato da corrente seguir o fluxo normal de escoamento, do montante para a jusante. No fundo do reservatório há uma pequena variação, mas ainda sim seguindo na direção de 290°.

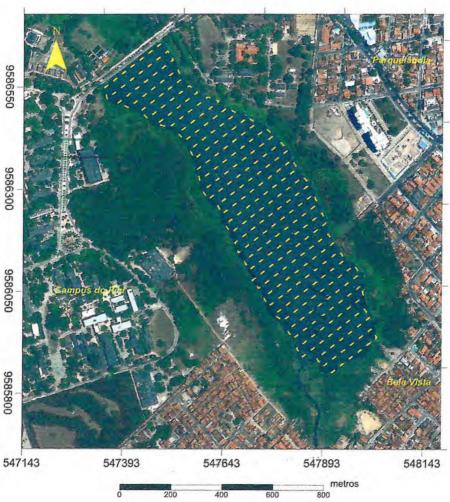
Figura 22 - Perfis batimétricos realizados no açude Santo Anastácio em 2011.

Para o levantamento batimétrico foi percorrida toda a porção navegável da área de estudo. Deste modo, o mapeamento foi realizado a uma velocidade média de 3-4 nós (através de perfis transversais médios ao longo de toda região, sendo coletados aproximadamente 4.350 pontos de ecobatimetria (Figura 22). As linhas batimétricas foram planejadas com ajuda do aparelho de GPS, com distanciamento de 25 metros em média entre elas e espacialmente distribuída por todo o reservatório, onde serviu de guia para o barco fazer a coleta das profundidades.

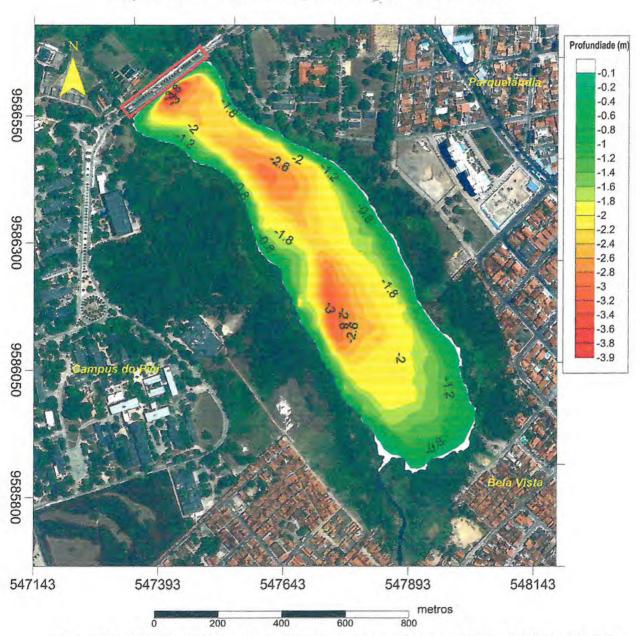
Figura 23 – Mapa batimétrico do açude Santo Anastácio, Fortaleza- CE em 2011, destacando a barragem.

Após todos os dados serem revisados, corrigidos, interpolados e processados, o levantamento batimétrico do açude Santo Anastácio, correspondente ao dia 09 de junho de 2011 apresentou os seguintes dados:

A profundidade média encontrada em todo o reservatório foi de 1,67 metros, com presença de picos de profundidade máxima em torno de 3,24 metros, sendo estes valores encontrados na zona próxima a barragem (Figura 23). A figura 24 mostra o modelo digital tridimensional e na figura 25 foi incluído o estudo batimétrico de 2011 para efeito de comparação.

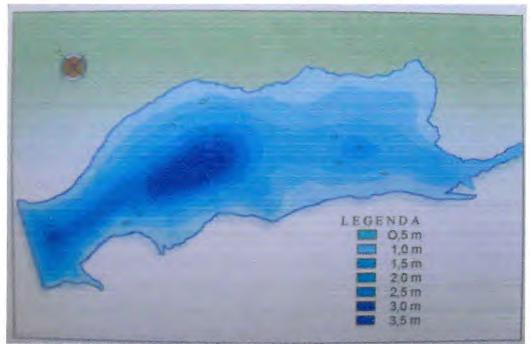
Figura 26 – Mapa Batimétrico do açude Santo Anastácio, Fortaleza- CE, obtido em 1992. (Fonte: Oliveira 2001)

Segundo Oliveira (2001), o Santo Anastácio vem sofrendo um processo de assoreamento bastante acentuado, decorrente de todos os impactos ambientais que a urbanização não planejada causa. O seu estudo mostra os dados batimétricos obtidos no açude Santo Anastácio no ano de 1992 (Figura 26).

Comparando com o modelo obtido nesse estudo, observou-se que a linha do contorno do açude mudou. O motivo pode ser o assoreamento das suas margens assim como as novas técnicas de obtenção de contorno, que agora são por fotos de satélite obtidas e manipuladas de modo digital. Essa tecnologia não era disponível na época. No centro do açude observa-se uma profundidade máxima de 3,5 m, assim como uma baixa profundidade no canal de entrada e em torno da região próxima aos bairros que margeiam o açude na zona próxima a sua montante. Na região próxima ao sangradouro encontrou-se pontos de alta profundidade em comparação a profundidade média do mesmo.

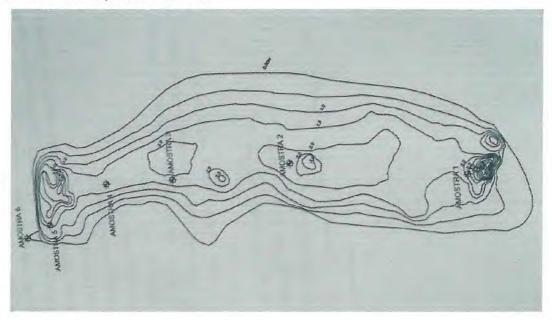
Figura 27 – Mapa batimétrico do açude Santo Anastácio, Fortaleza- CE, obtido em 2002. Fonte (Soares 2003)

Soares (2003) em sua pesquisa executou mais uma vez no reservatório um levantamento batimétrico (Figura 27). Nesse mesmo trabalho do Soares (2003) há muita informação a respeito do grande impacto das comunidades que residem em torno do açude como o grande aporte de detritos. O ponto de maior profundidade foi de 5 metros de profundidade.

Em sua pesquisa Soares (2003) compara a batimetria realizada no ano de 2002 com a descrita por Oliveira (2001) executada em 1992. Há pontos com bastante diferentes entre os dois levantamentos bátimetricos, sendo pontos com assoreamento de até 2 metros de diferença. Também encontrou-se pontos com erosão onde a profundidade máxima quem em 1992 era de 3,5 m e agora é de 5,00 m, mostrando uma diferença de níveis bem destacados e uma distribuição dos sedimentos dentro do reservatório.

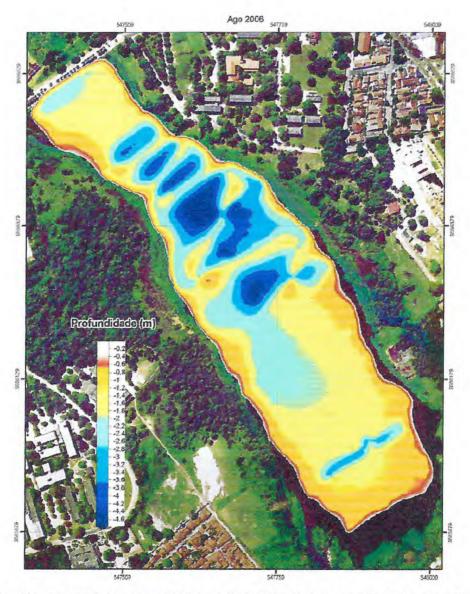
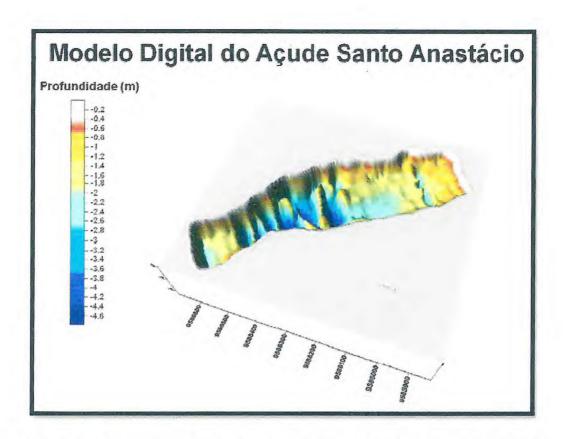
Figura 28 – Mapa Batimétrico do açude Santo Anastácio, Fortaleza- CE, obtida em 2006. Fonte: Farias et al, 2007.

Nessa pesquisa, o açude Santo Anastácio teve mais um levantamento batimétrico. Na apresentação dos resultados com a ajudá da computação gráfica já se verifica uma nova tecnologia de montagem dos mapas batimétricos com a inclusão de modelos digitais tridimensionais (Figuras 28 e 29).

Os resultados mostram pontos com profundidade máxima de 4,97 m na área mais central do açude. As áreas próximas a entrada e da barragem apresentaram uma profundidade mediana, de 2,29 metros, bem diferente da mencionada por Soares (2003) que obteve como profundidade média o valor de 1,26 metros.
