**UNIVERSIDADE FEDERAL DO CEARÁ**  
**CAMPUS RUSSAS**  
**CURSO DE ENGENHARIA CIVIL**

**CARACTERIZAÇÃO ULTRASSÔNICA DE BLOCOS HISTÓRICOS CEARENSES**

Monografia apresentada ao Curso de Engenharia Civil da Universidade Federal do Ceará, como requisito parcial à obtenção do título de Bacharel em Engenharia Civil.

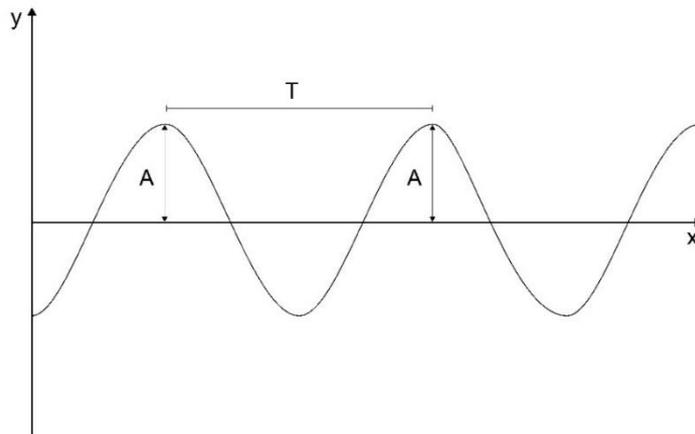
Figura 17 - Representação do movimento harmônico

De acordo com Miranda (2011), a amplitude e a frequência de uma onda são fatores determinantes para a qualidade da energia transportada. A frequência ( $f$ ) refere-se ao número de ciclos realizados por segundo por uma partícula, mas pode ser definida também como sendo o inverso do período ( $T$ ) que consiste no intervalo de tempo que um determinado ponto leva para concluir uma oscilação, ou seja, obter duas vezes consecutivas a amplitude em uma mesma direção, conforme ilustrado pela Figura 17.

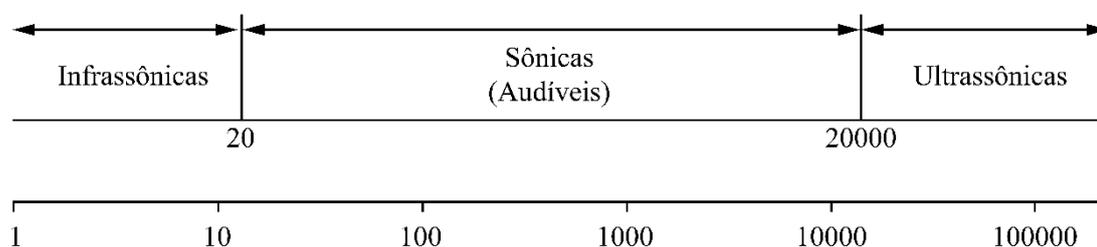
Figura 18 - Esquema do espectro acústico

A Figura 18 representa o espectro acústico que está classificado de acordo com a frequência de propagação da onda e está dividido em três zonas. O trecho do espectro que engloba as frequências de 0 até 20Hz (Hertz, medida de frequência) são denominadas infrassônicas, entre 20Hz e 20kHz (20000Hz) são classificadas como sônicas e com valores de frequência superiores a 20kHz, as ondas são chamadas de ultrassônicas.

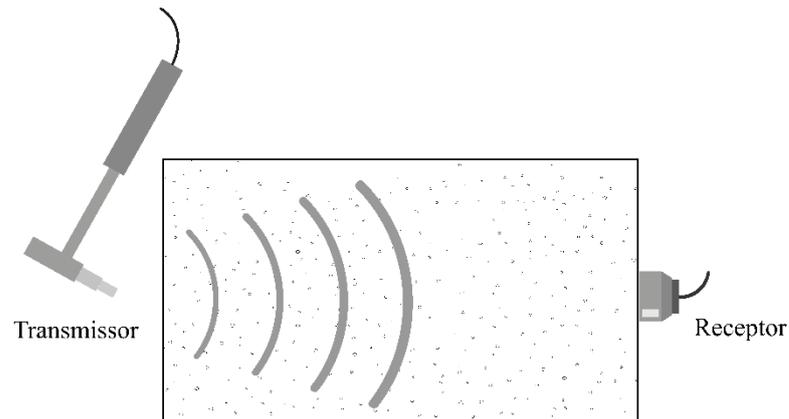
Figura 19 - Esquema do ensaio sônico

da onda é medido por um dispositivo temporizador que no final do ensaio apresenta em um display o tempo que a onda percorreu o material. Com o conhecimento da distância entre os dois equipamentos a velocidade de propagação da onda sônica é obtida (ALVES, 2017; MARTINI et al., 2018).

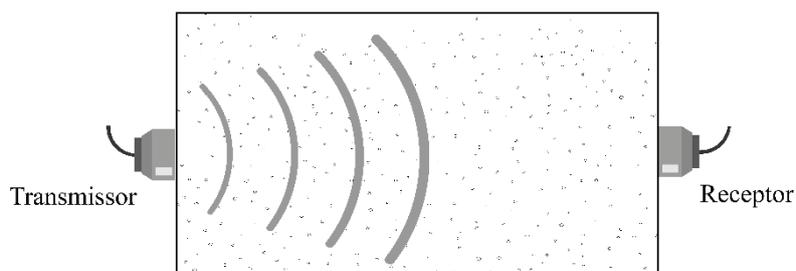
Figura 20 - Esquema do ensaio ultrassônico

O método ultrassônico é similar ao sônico, difere apenas na faixa de frequência da onda utilizada (a partir de 20kHz no ultrassônico) e no fato de que o martelo de impacto passa a ser um transdutor eletroacústico. O processo de emissão e recebimento da onda, e de determinação do tempo de viagem acontece de forma análoga ao método sônico. A Figura 20 apresenta o esquema de funcionamento do ensaio para a obtenção da velocidade ultrassônica.

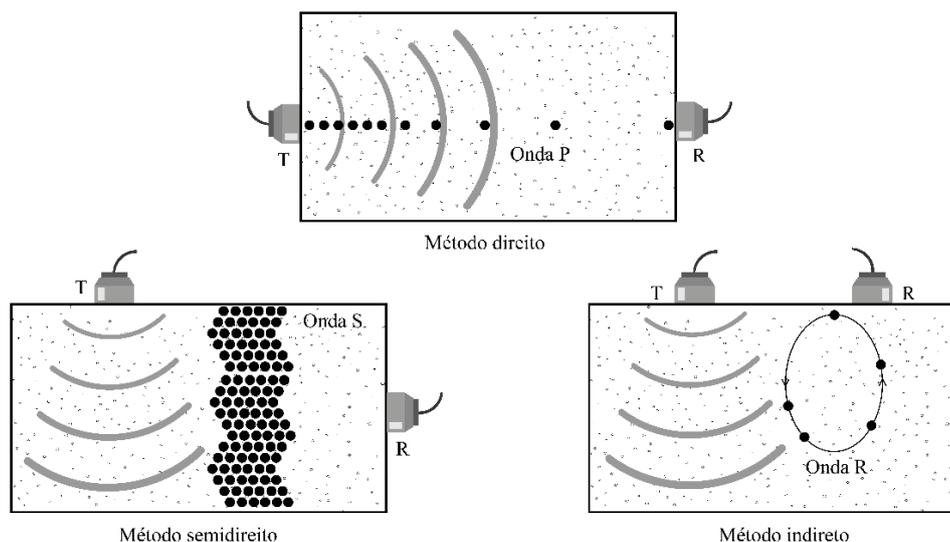
Figura 21 - Esquema do ensaio ultrassônico

Conforme exposto anteriormente sobre a configuração dos transdutores, entende-se que pelo fato de as ondas P se propagarem longitudinalmente, o posicionamento que mais se adequa a esse comportamento é o direto, tendo em vista que os transdutores estão em lados opostos. Já os movimentos transversais gerados pelas ondas S podem ser aplicados em estudos que utilizam a configuração semidireta, onde os transdutores estão em faces concorrentes do material avaliado. Por fim, as ondas R (Rayleigh) fazem as partículas da superfície do material vibrarem, nesse caso, o transdutor receptor deve ser posicionado na mesma superfície da transmissão da onda, logo a configuração que mais se adapta é a indireta (MIRANDA, 2011).

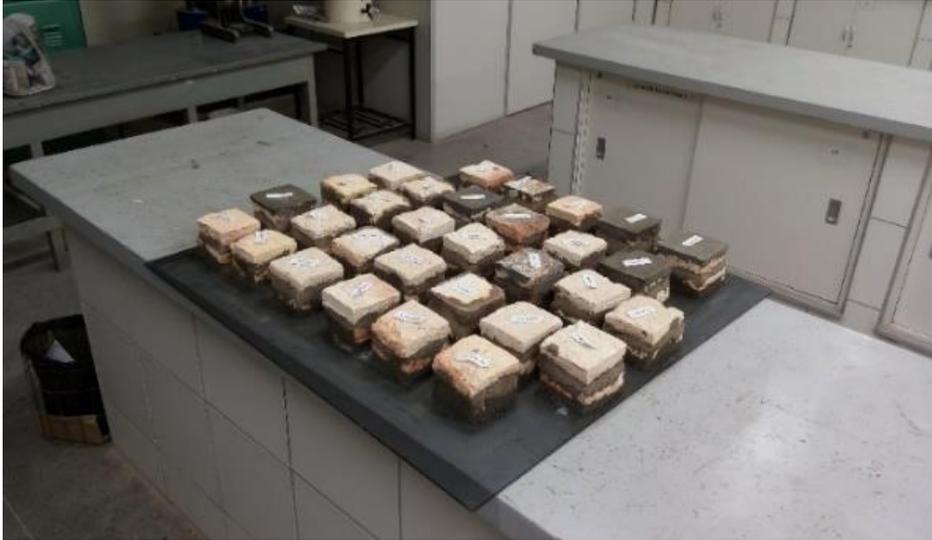
Figura 22 - Blocos de tijolos iniciando o processo de capeamento

A Figura 22 mostra os blocos após a preparação das amostras.

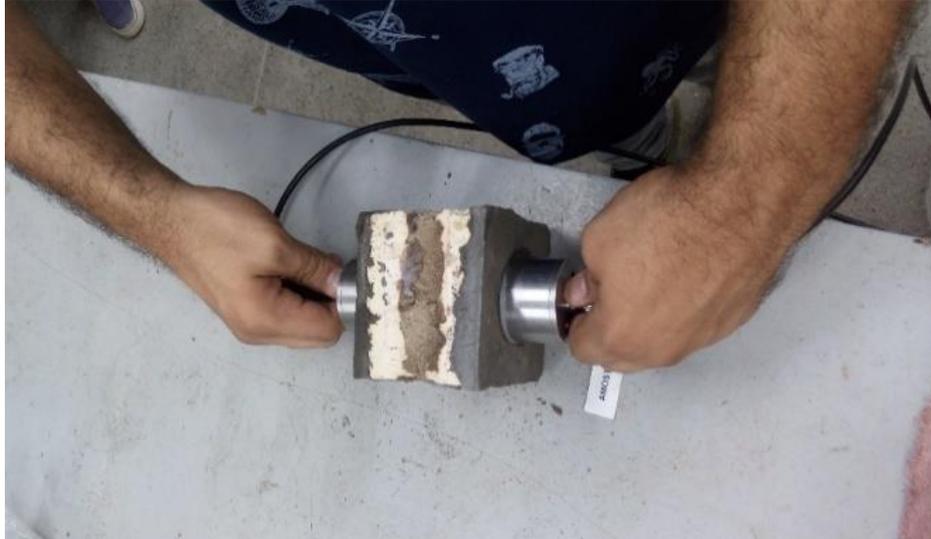
Figura 24 - Aplicação do método de transmissão direta

O ensaio foi realizado após 24h da montagem dos blocos. As medições foram efetuadas nas três direções ortogonais dos blocos com o emprego de um acoplante sólido (vaselina) com o objetivo de melhorar o contato dos transdutores com a superfície dos blocos.

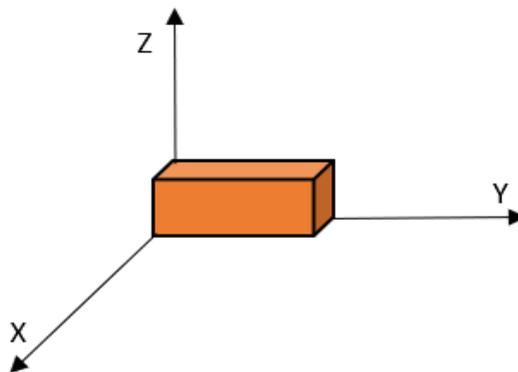
Gráfico 1 - Convenção das direções para medição

Convencionou-se as direções X, Y e Z, conforme apresenta o Gráfico 1 para a melhor análise das medições e controle dos eixos em que os transdutores foram posicionados.

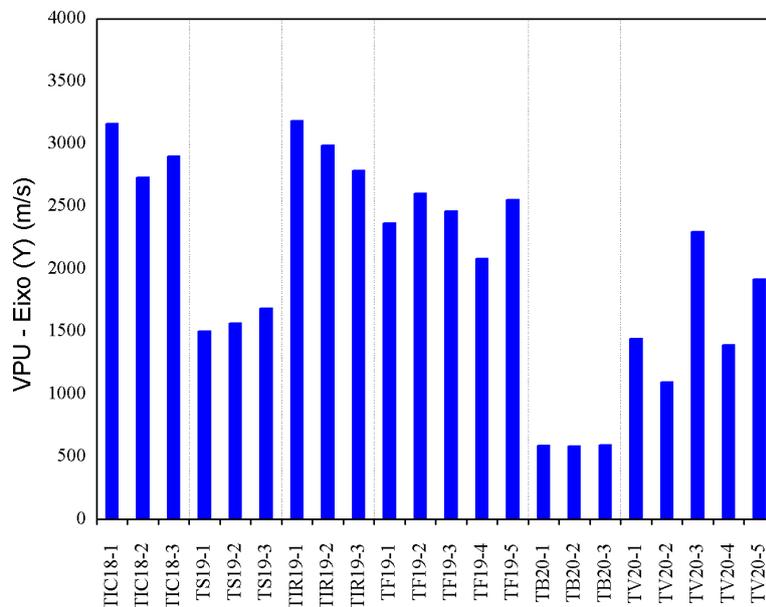
Gráfico 3 - Valores de VPU para o eixo Y

De forma análoga ao eixo X, o ensaio no eixo Y forneceu baixa variação nos valores das amostras da cidade de Beberibe com desvio padrão de 3,27 e alta variação nas velocidades das amostras de Viçosa do Ceará (424,95). Nos demais períodos as variações foram reduzidas, exceto para o período da primeira metade do século XIX que teve o desvio padrão aumentado em 18% quando comparado com o eixo X. Os valores médios máximos e mínimos de VPU foram identificados nas cidades de Irauçuba e Beberibe atingindo velocidades de 2987 m/s e 589 m/s, respectivamente. Vale ressaltar que os valores médios de VPU das amostras de Irauçuba aumentaram 58,74% quando comparados com os valores obtidos no ensaio aplicado ao eixo X.

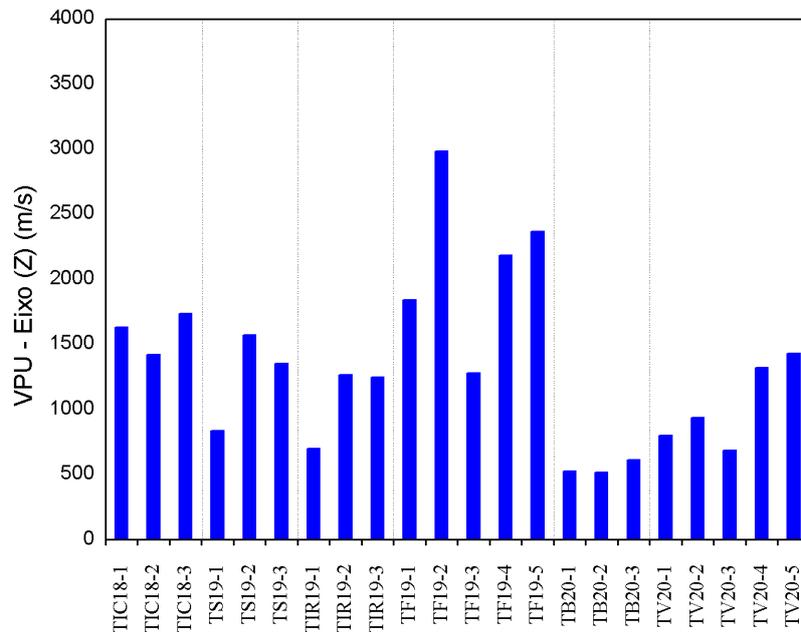
Gráfico 4 - Valores de VPU para o eixo Z

Por fim, os resultados obtidos com o emprego do método no eixo Z mostram que houve uma redução nos valores médios de VPU em todos os períodos quando comparados com os resultados apresentados pelos eixos X e Y. Isso se dá pelo fato de que o pulso emitido através do eixo Z percorreu as camadas de capeamento, tijolos e junta de argamassa, o que proporcionou perda de energia da onda devido aos fenômenos de reflexão e deflexão. Tomando o eixo X como comparação, a diminuição para o período do século XVIII, por exemplo, foi de 45,36%. Em relação a variação dos valores em um mesmo período, o maior desvio padrão observado foi fornecido pelas amostras de Fortaleza com 563,77 e o menor da cidade de Beberibe com 44,70. Os valores médios máximos e mínimos de VPU observados

foram 2131 m/s e 551 m/s das cidades de Fortaleza (segunda metade do século XIX) e Beberibe (século XX), respectivamente.

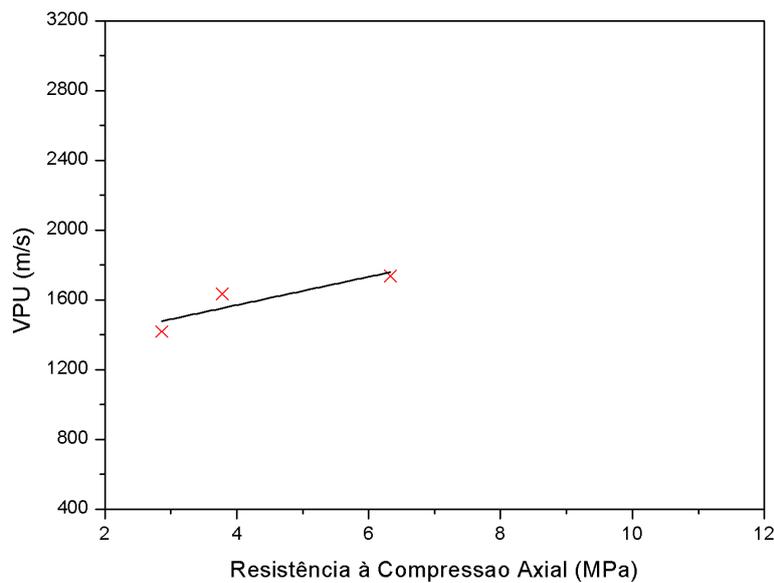
Gráfico 5 - VPU x Resistência à compressão axial da cidade de Icó

$$V = 80,85f_c + 1246,70 \quad (4)$$

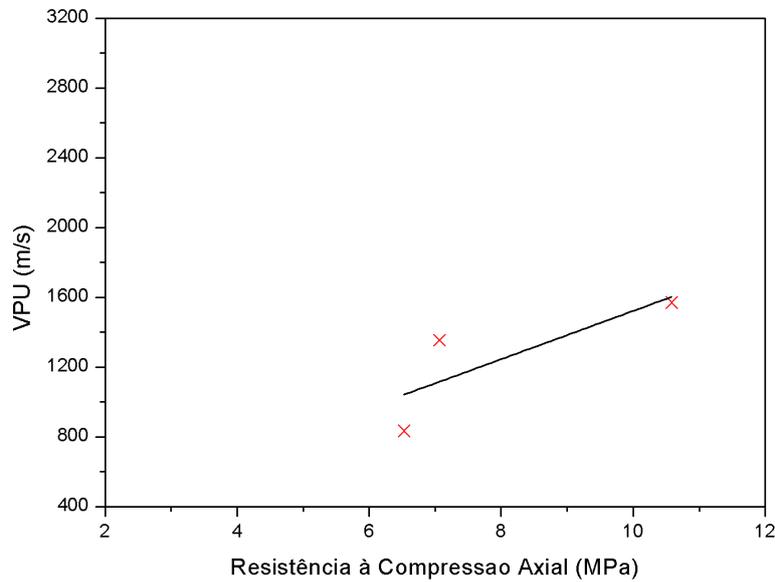
Gráfico 6 - VPU x Resistência à compressão axial da cidade de Sobral

A relação entre os resultados das amostras do século XIX pertencentes à cidade de Sobral forneceu um índice de correlação igual a 0,65. Entende-se que o índice obtido é considerado razoável e apresentou esse valor provavelmente pelo fato de que em uma das medições, a velocidade registrada foi de 835 m/s, valor 33,40% abaixo da média.

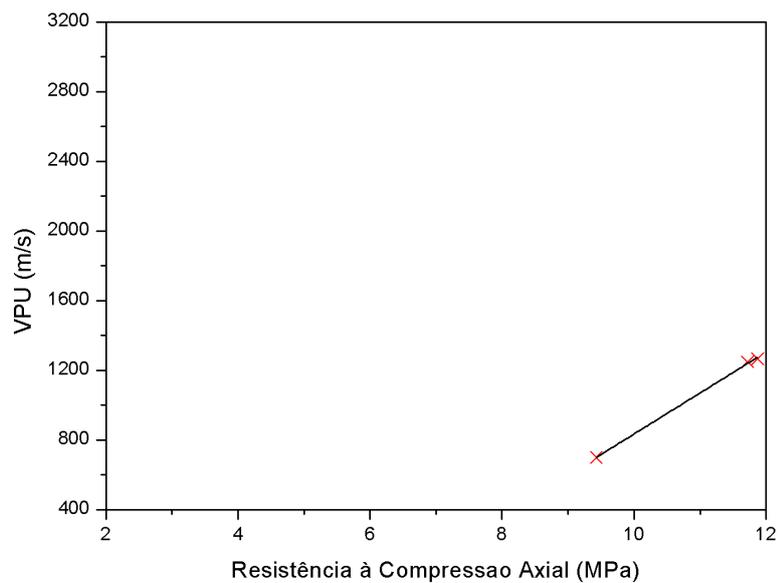
Gráfico 7 - VPU x Resistência à compressão axial da cidade de Irauçuba

O Gráfico 7 apresenta a curva gerada a partir da relação entre os parâmetros e o cálculo do índice de correlação retornou um valor igual a 0,99, o que garante um bom relacionamento linear entre as duas variáveis.

A Equação 6 apresenta a função da curva do Gráfico 7.

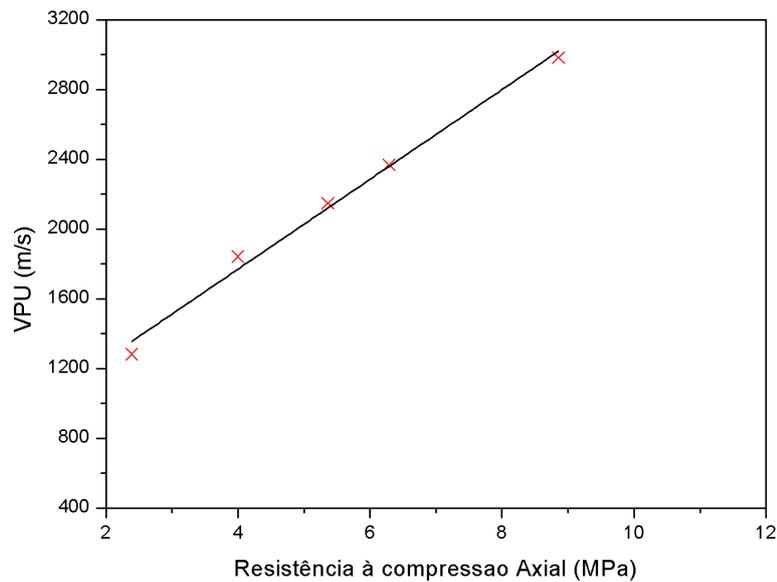
Gráfico 8 - VPU x Resistência à compressão axial da cidade de Fortaleza

A Equação 7 apresenta a função da curva do Gráfico 8.

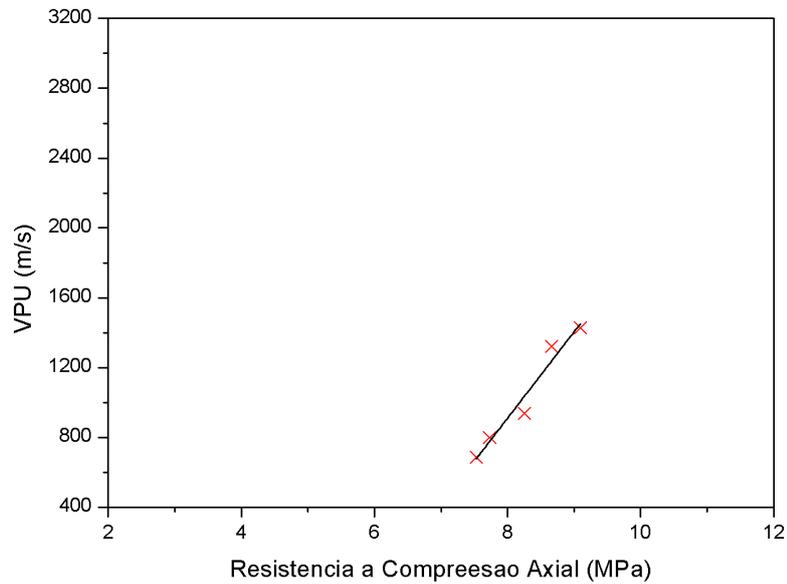
Gráfico 10 - VPU x Resistência à compressão axial da cidade de Viçosa do Ceará

A Equação 9 apresenta a função da curva do Gráfico 10.
