**ANÁLISE DAS INTERVENÇÕES FEITAS PARA REABILITAÇÃO DE TALUDES
NO MORRO SANTA TEREZINHA – FORTALEZA/CE**

**ANÁLISE DAS INTERVENÇÕES FEITAS PARA ESTABILIZAÇÃO DE TALUDES
NO MORRO SANTA TEREZINHA – FORTALEZA/CE**

Monografia apresentada ao curso de Engenharia Civil da Universidade Federal do Ceará, como requisito parcial para obtenção do título de Bacharel em Engenharia Civil.

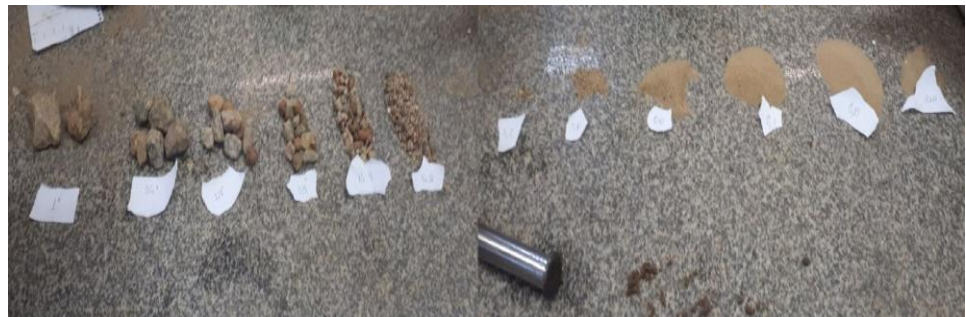
Pelo solo se tratar efetivamente de um solo arenoso, a parte da análise granulométrica referente a sedimentação não foi efetuada. A Figura 08 apresenta o resultado do solo após o ensaio.

Figura 08 — Resultado do solo utilizado na granulometria

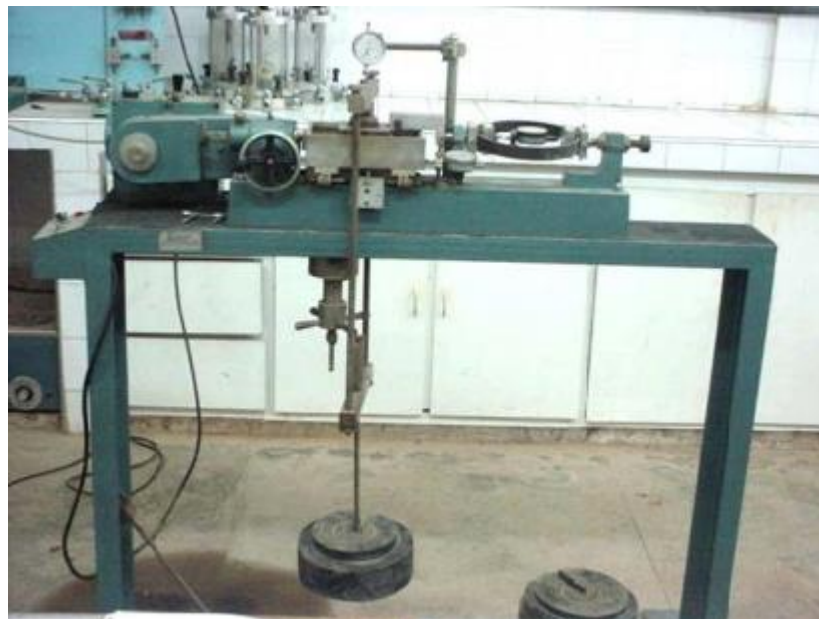
Os ensaios foram repetidos em corpos de prova similares para cada solo e mistura. Adotou-se os valores de 50, 100 e 200 kPa para as tensões normais aplicadas, e seus resultados estão apresentados nos gráficos de Tensão Cisalhante Máxima versus Tensão Normal. A Figura 09 apresenta o equipamento de cisalhamento direto utilizado no ensaio.

Figura 09 — Maquinário utilizado para o ensaio de cisalhamento direto

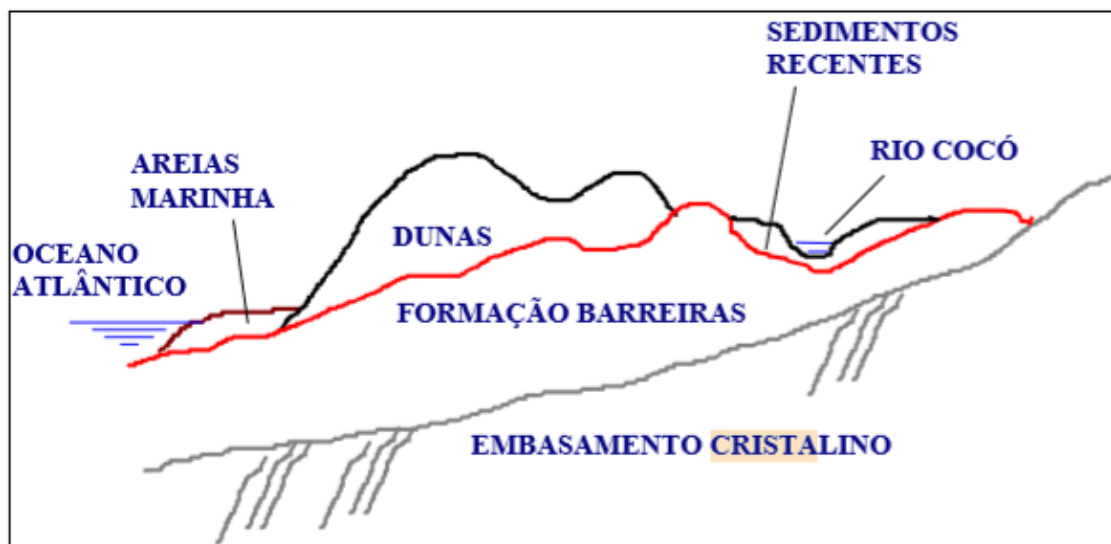
Segundo Miranda (2005), na região da Formação Barreiras, os solos são constituídos por areia, silte e argila, em variadas proporções com níveis ricos em cascalho, com camadas de areias argilosas, areias siltosas e argilas areno-siltosas, de coloração cinza claro ao vermelho, passando por amarelo e laranja. Tal formação se configura como uma unidade geológica intermediária entre as dunas e o solo cristalino, como mostrado na Figura 13. O Quadro 04 representa uma síntese das características geológicas e geotécnicas desses solos estudados.

Figura 13 — Disposição da Formação Barreiras

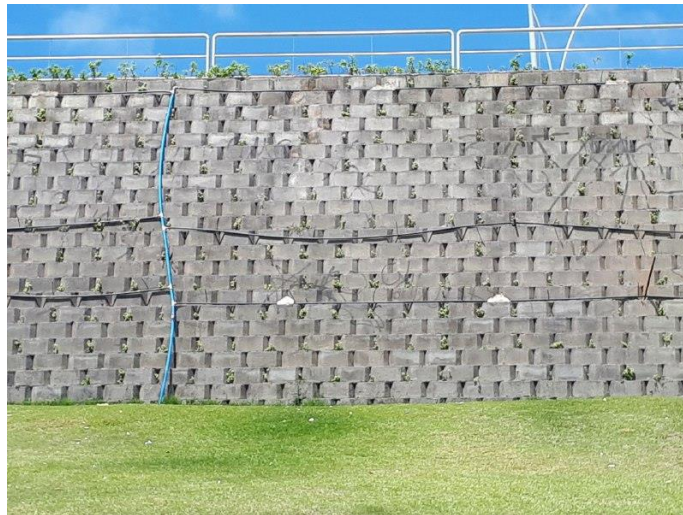
Perpendicularmente à seção do muro, observa-se a utilização de drenagem superficial com drenos simples espaçados que percorrem toda a área da encosta, a drenagem profunda é particular ao sistema adotado e localiza-se na face interna do muro, que fornece vias para escoamento de água sem a necessária utilização de barbacãs, como previsto pela norma BS8006-1- Code of practice for strengthened/reinforced soils and other fills. A face externa do muro é constituída por blocos de concreto, como mostrado na Figura 15 e uma biomanta interna a fim de dar suporte e melhor desenvolvimento à vegetação local, além de contribuir como facilitador à implementação da drenagem e impedir o carreamento de partículas pequenas (MACAFERRI, 2008).

Figura 15 — Representação dos blocos de concreto utilizados

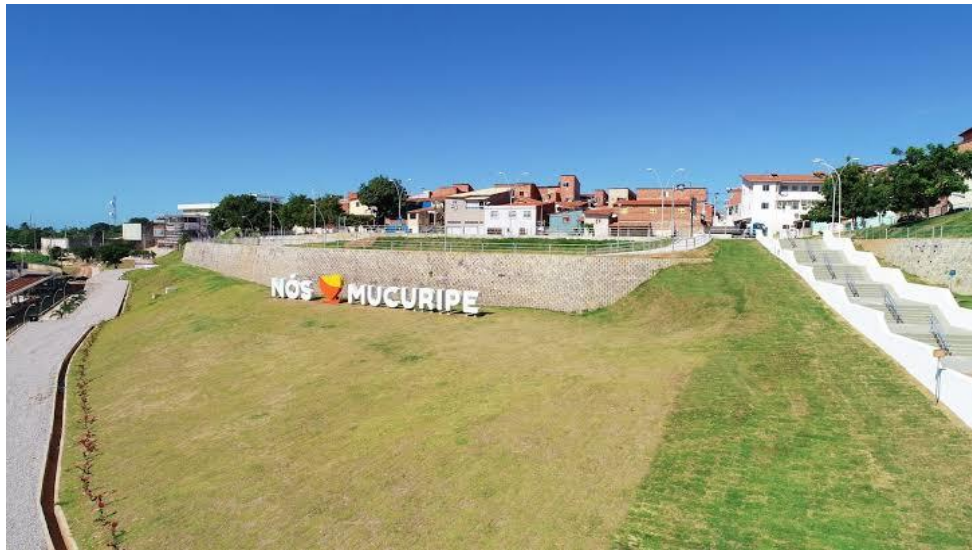
A proteção superficial do talude é composta, majoritariamente, pela utilização de gramíneas e pequenos arbusto que cobrem completamente, tanto a área e comprimento do morro como as faces horizontais dos muros de arrimo, como pode ser observado na Figura 16. Tal solução é benéfica visto que combate fortemente o grande potencial erosivo da região (PAULA, 2012). Tal medida é condizente com o estabelecido por Premchitt *et al* (1986), de que, para taludes com inclinações inferiores a 45°, a vegetação rasteira é suficiente como medida de proteção superficial e conta com fáceis e usuais técnicas de plantio.

Figura 16 — Representação da camada de proteção superficial do talude

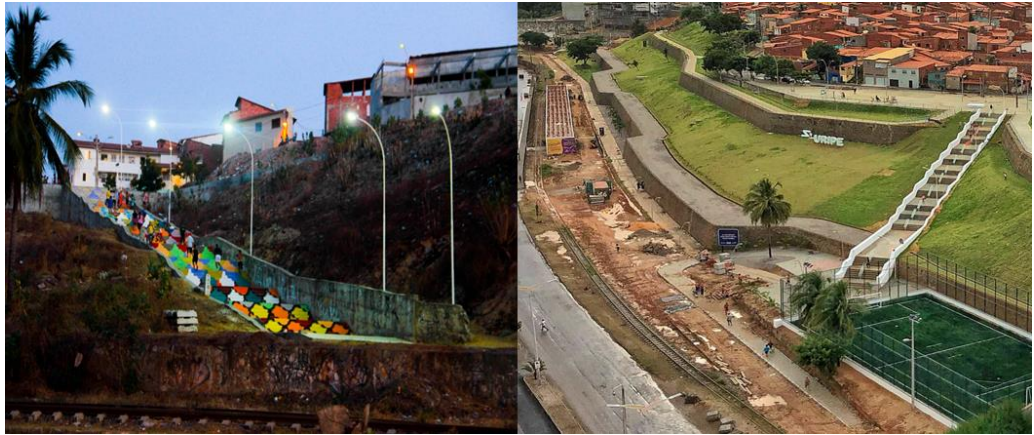
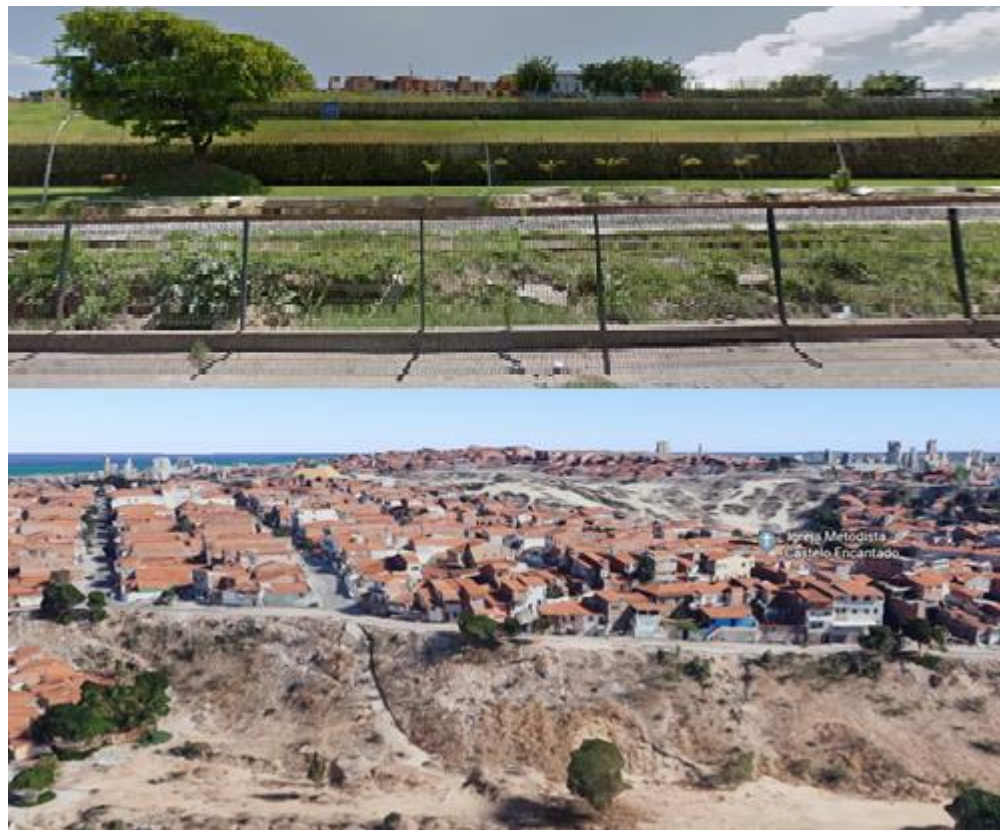
Comparativamente, é possível a partir dos dados do Google Earth (2019), contrastar os impactos positivos que a revitalização teve sobre o Morro Santa Terezinha; anteriormente à revitalização, o talude não contava com medidas preventivas a deslizamentos ou de segurança, as Figura 17 e 18 trazem comparações sobre ambas as situações do morro, a primeira figura faz essa comparação a partir de duas fotos cedidas pela Prefeitura de Fortaleza, enquanto a segunda figura faz essa mesma comparação se utilizando de uma foto do morro atualmente e uma simulação 3D de sua situação em 2015 pré-revitalização; o talude apresentava elevada inclinação, além de não contar com nenhum tipo de proteção superficial, estruturas de contenção ou drenantes, além de ter o *tálus* principal da encosta preenchido por habitações irregulares, o que tornava a situação ainda mais preocupante e perigosa, ainda mais considerando o seu histórico de deslizamentos.

Figura 17 — Vista aérea de ambas as situações do morro

Figura 18 — Comparação entre ambas situações do morro

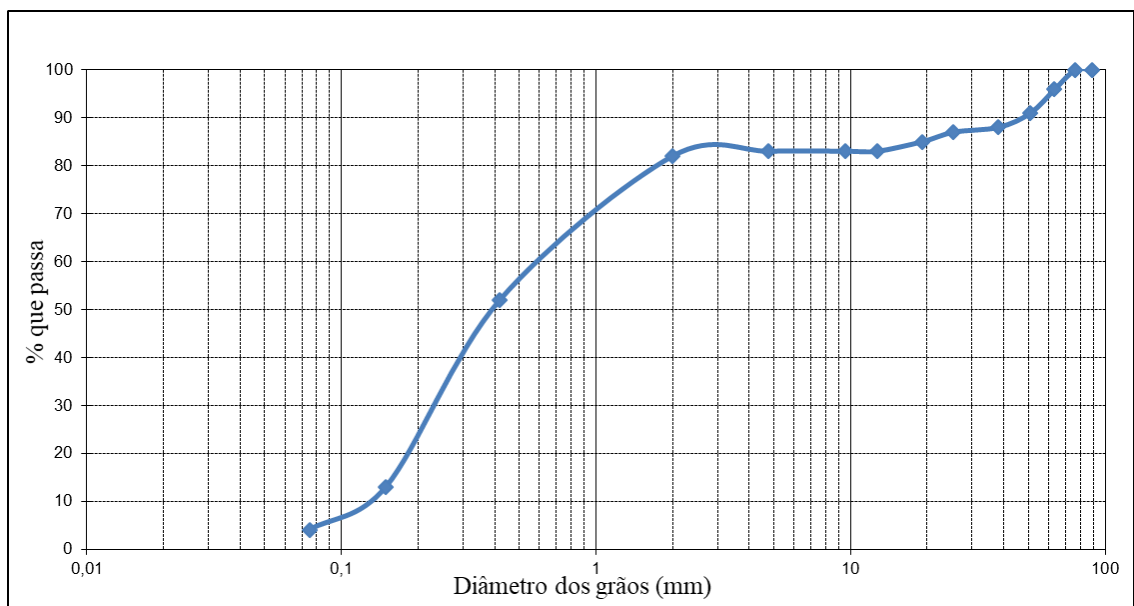
A Figura 19 apresenta a curva granulométrica obtida para o solo da região revitalizada do talude, e as Tabelas 05 e 06 apresentam, respectivamente, os percentuais encontrados para cada tipo de solo e os índices físicos obtidos para o solo estudado.

Figura 19 — Curva Granulométrica do solo ensaiado

A partir dos dados calculados, afirma-se que o solo apresenta coesão desprezível e ângulo de atrito igual a 36° . Estes valores são coerentes com a curva granulométrica mostrada anteriormente, classificada como uma areia fina.

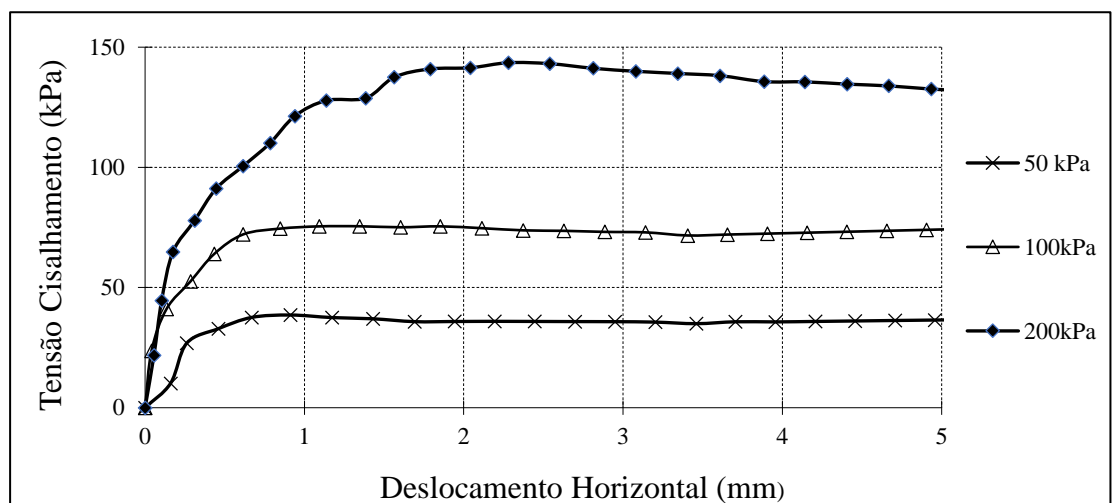
A partir do ensaio de cisalhamento direto é possível determinar as curvas de Variação Volumétrica x Deslocamento Horizontal, Tensão Cisalhante x Deslocamento horizontal e a envoltória de resistência, de onde se é obtido os parâmetros geotécnicos do solo estudado, como mostrado nas Figuras 20, 21 e 22.

Figura 21 — Gráfico Tensão de Cisalhamento X Deslocamento Horizontal
