XXII Simpósio Brasileiro de Recursos Hídricos

ANÁLISE DO PROCESSO DE RECUPERAÇÃO EM ÁREA DEGRADADA LOCALIZADA NO INTERIOR DO ESTADO DO CEARÁ.

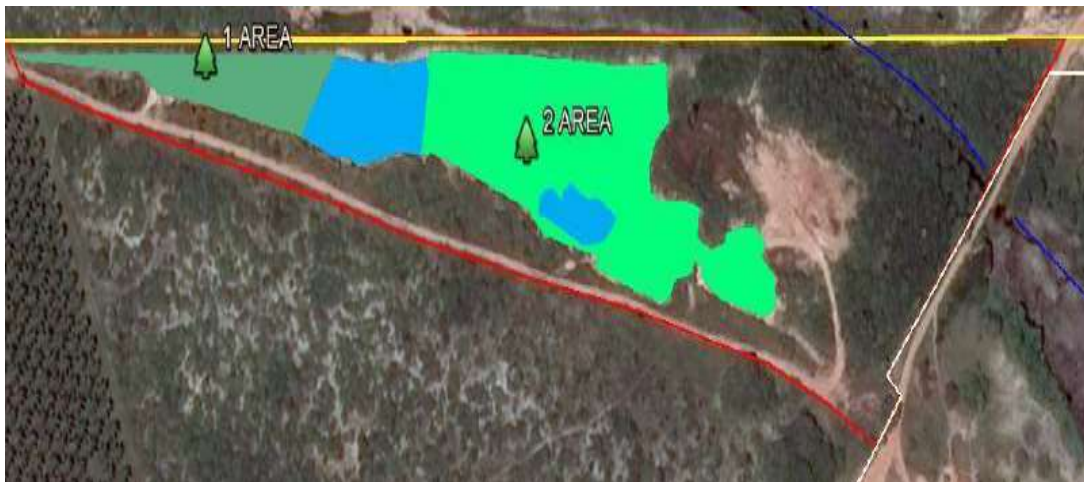
A área delimitada para estudo corresponde a 5,25 ha, entre os meses de janeiro de 2015 e maio de 2016. Foram plantadas 8.399 mudas. A seguir mostra-se a área trabalhada para restabelecimento da vegetação suprimida (figura 1).

Figura 1- Representação da área, na qual, foi desenvolvida a pesquisa.

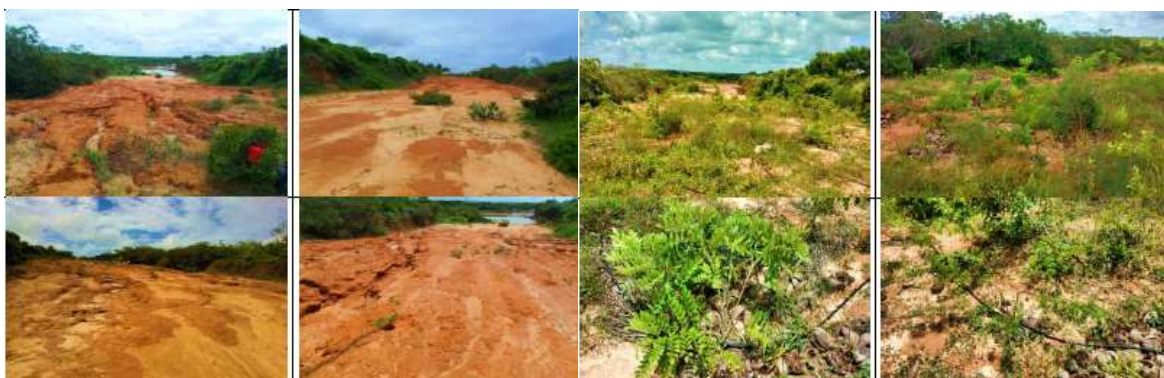
Percebeu-se que após um ano, através da alocação de matéria orgânica no local, o solo pode ter melhorias na estrutura nutricional, favorecendo as plantas com maiores teores de macro nutrientes necessários para o desenvolvimento vegetativo, além de contribuir para a redução de elementos tóxicos. Ao longo do período de estudos, verificou-se crescimento das plantas, onde mostra abaixo a evolução após dois anos da implantação.

Figura 2 - Área degradada em Itarema-Ce antes e depois da realização das atividades. Fonte: AUTORES, 2016.

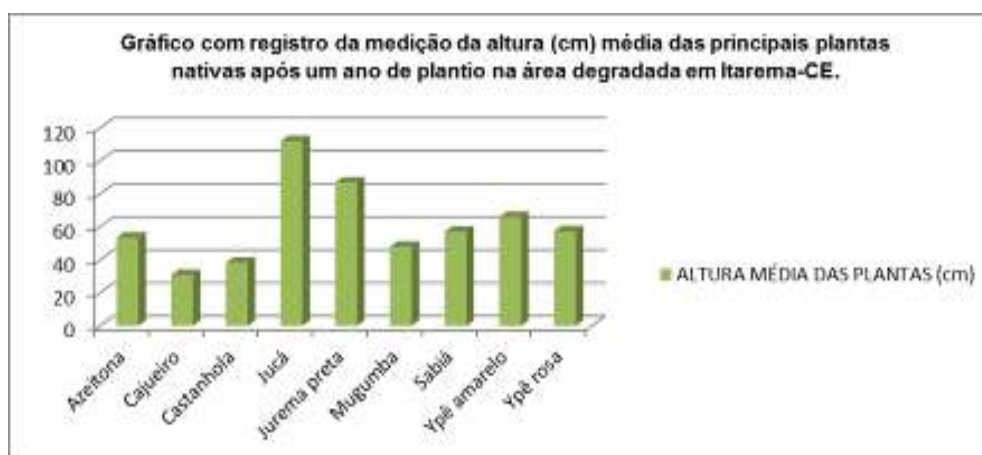
Após um ano, conforme monitoramento de algumas principais espécies de plantas nativas registrou-se no gráfico 1 a altura média das mudas plantadas.

Gráfico 1 - Demonstrativo de altura de plantas um ano após o plantio.
