## Estudo de método para identificação de placas e remendos em pavimentos urbanos com a utilização de UAS quadricóptero

*Study of method for identifying potholes and patches on urban pavements using quadrotor UAS*

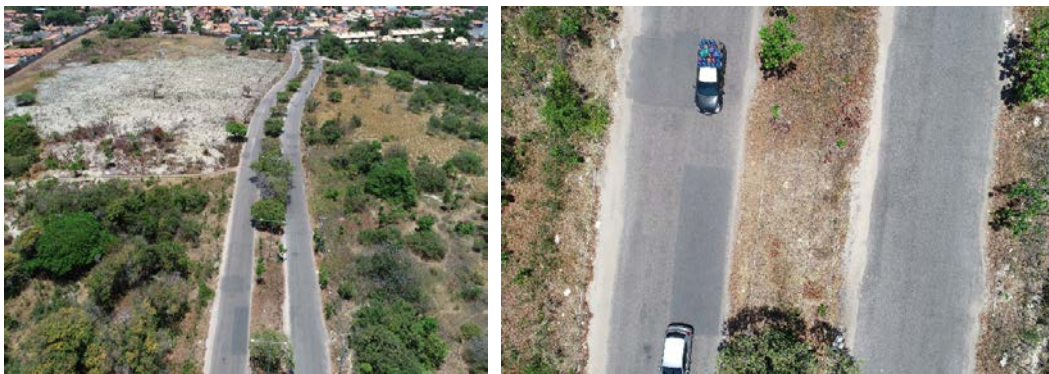
**Figura 2** - Localização da via estudada.

Foi escolhido um trecho urbano de cerca de 400 metros de extensão, na cidade de Fortaleza, estado do Ceará (localizado nas seguintes coordenadas 559157,52 E, 9581945,84 N - 559062,77 N, 9581150,48 N Fuso 24 S). A via em questão sugere ter quatro faixas de tráfego mais acostamentos externos, pois não há sinalização horizontal para essa divisão. Além disso, é pavimentada em concreto asfáltico e tem canteiro central dividindo-a em duas pistas de rolamento. Medidas *in loco* indicam uma largura de 8,0 m para cada pista (ou seja, cada faixa com cerca de 3,5 m e acostamento 1,0 m) e de 5,0 m para o canteiro central, totalizando 21 m de largura total (Fig. 2).

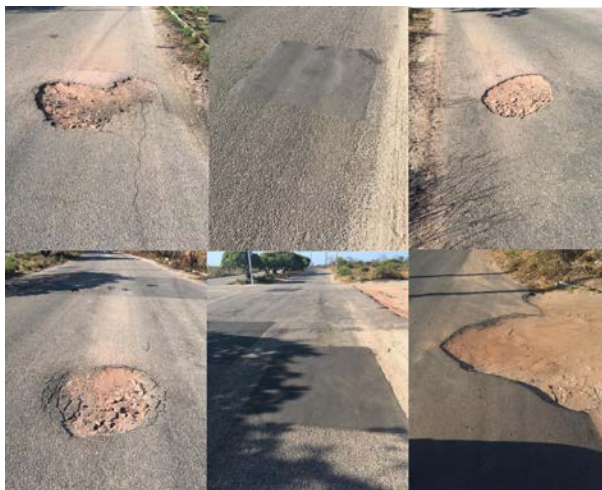
**Figura 3** - Defeitos encontrados via estudada.

A via apresenta um fluxo de tráfego leve e predominante de veículos de passeio, com pavimentação em estado superficial regular, com poucos defeitos, sendo os mais recorrentes as panelas e os remendos nas quatro faixas de tráfego (Fig. 3). Além disso, o local possui campos abertos apropriados para o pouso e a decolagem do UAS quadrrrotor, facilitando a realização dos levantamentos necessários.

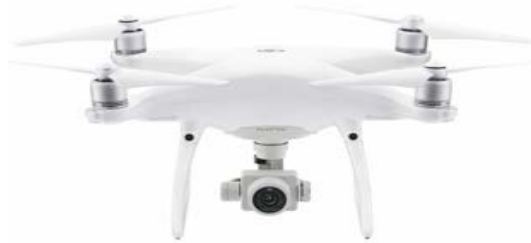
**Figura 4 – UAS quadricóptero modelo *Phantom 4 Pro*.**

Para a coleta das imagens deste artigo, utilizou-se o UAS quadrrrotor, modelo *Phantom 4 Pro* (Fig. 4), composto de GPS, controle remoto e câmera. O equipamento compreende uma plataforma aérea com sensores e câmera acoplados que possibilitam a obtenção de imagens fotogramétricas, sensores que aumentam a estabilidade da aeronave, como também a transmissão de dados para que seja possível o acompanhamento da missão em tempo real. As especificações técnicas do equipamento estão na Tab. (1).

O UAS escolhido vem acoplado com uma câmera, que possui um sensor de 1 polegada, atualizado com capacidades fotográficas de 20 *megapixels*. Esse sensor permite 11,6 pontos de alcance dinâmico, o que mantém uma alta precisão, mesmo em situações de iluminação ruim. Além disso, a câmera é acoplada a um gimbal avançado de 3 eixos, que elimina vibrações e movimentos indesejados durante o voo, permitindo que a câmera capture imagens suaves e fluidas mesmo durante manobras complexas.

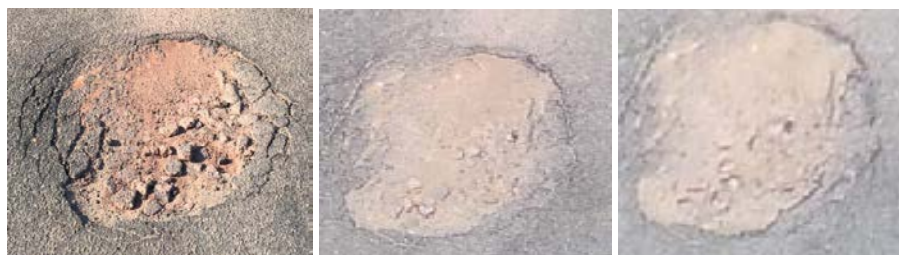
**Figura 8** – Comparação das fotografias de uma mesma painela obtidas com *smartphone* em campo (1) e pelo UAS a 30 m de altura utilizando os métodos linear (2) e *grid* (3).

A Figura 8 exemplifica um comparativo entre a imagem de uma painela na via estudada obtida com uma câmera de *smartphone* (1) e a mesma obtida dos mosaicos fotogramétricos sobrevoados a 30m de altura, levantados a partir dos dois métodos, linear (2) e *grid* (3).

Percebe-se, ainda na Fig. 8, que o mosaico gerado a partir do método *grid* (3) apresenta maior detalhamento se comparado ao linear (2). Isso ocorre porque o GSD obtido pelo método *grid* é 59% maior (0,82 cm/px) do que o GSD gerado pelo método linear (1,40 cm/px), o que possibilita a identificação de um maior número de

detalhes da panela. A qualidade do mosaico fotogramétrico obtido pelo método *grid* também é maior, pois utilizou 222 imagens no seu processamento, já o método linear utilizou 178 imagens.

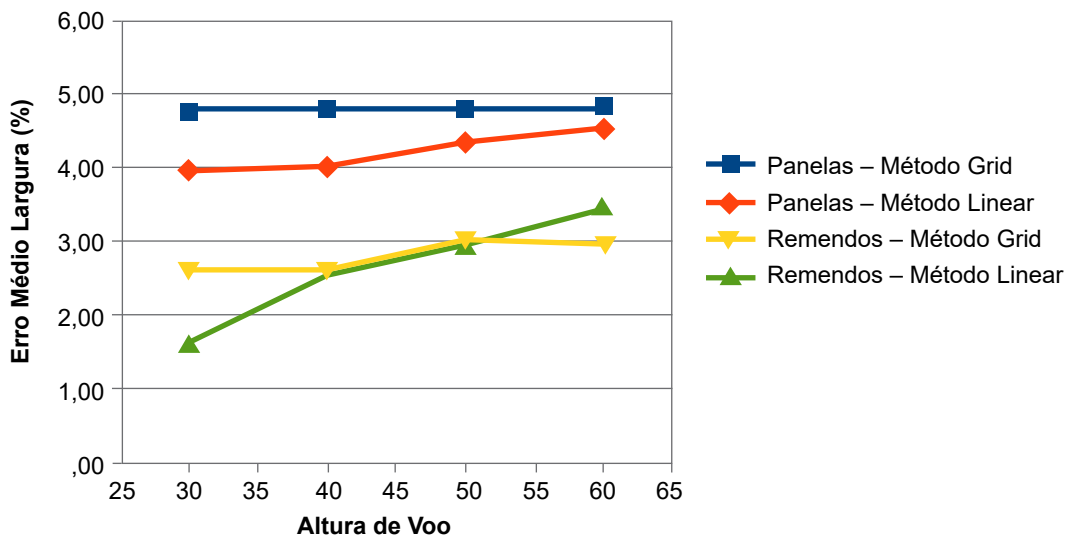
**Figura 9** – Comparação entre os erros médios das medidas de largura das panelas e remendos.

As Figuras 9 e 10 mostram o erro percentual das mensurações das larguras e comprimentos para os defeitos do tipo panela e remendo encontrados na via estudada considerando as quatro alturas de voo (30, 40, 50 e 60 metros) e os dois métodos empregados.

Percebe-se que os erros nas medidas de largura e comprimento são maiores para as panelas se comparados aos remendos, pois as panelas apresentam dimensões bem inferiores aos remendos, e menor contraste nas imagens, dificultando a sua detecção e mensuração manual pelo intérprete em um ambiente

Tanto para as panelas como para os remendos, os erros nas medidas de largura foram maiores, provavelmente devido a uma menor sobreposição lateral das fotos (70%) quando comparada com a longitudinal (80%), ou seja, o algoritmo de processamento encontrou menos pontos homólogos na direção lateral do que na longitudinal, diminuindo a precisão das medidas laterais.

Para os dois tipos de defeitos, verificou-se que o aumento da altura do voo aumentou o GSD e minimizou os detalhes visíveis nos mosaicos fotogramétricos e, por consequência, os erros percentuais tenderam a aumentar. A correlação entre altura de voo e percentual de erro nas medidas de largura dos remendos e panelas apresentou coeficiente de determinação ( $R^2$ ) de 0,98, com exceção dos erros nas medidas de largura para os remendos utilizando o método *grid*, cujo  $R^2$  foi igual a 0,85. A correlação entre os erros nas medidas de comprimento e nas alturas de voo foi menor para as medidas dos remendos utilizando o método linear (com  $R^2$  igual a 0,80) e maior para as medidas das panelas utilizando o método *grid* ( $R^2$  igual a 0,97).

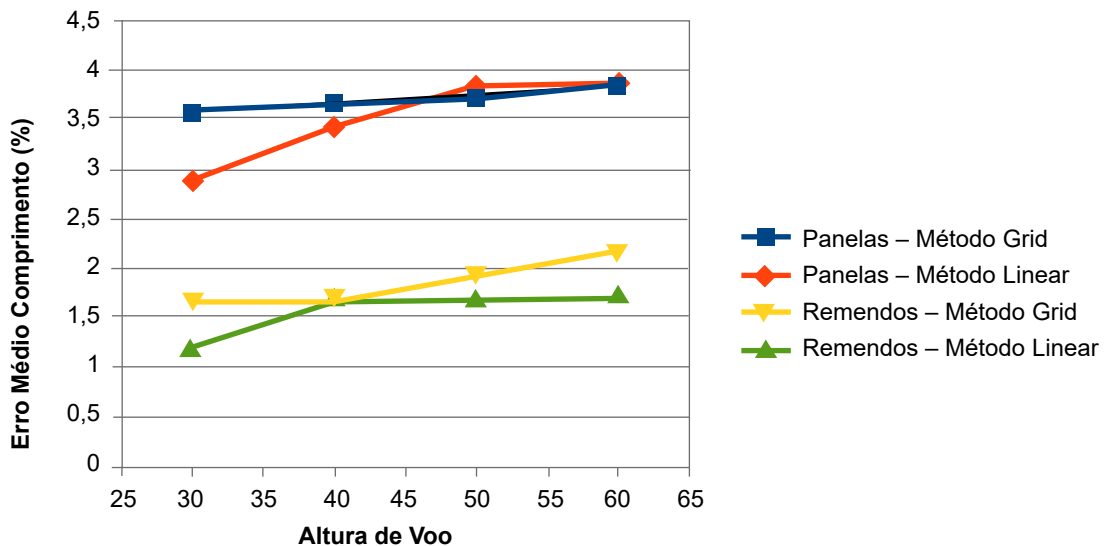
**Figura 10** – Comparação entre os erros médios das medidas de comprimento das panelas e remendos.
