ACHADOS RECENTES SOBRE A QUALIDADE DA ÁGUA DO RIO COCÓ EM UM TRECHO URBANO DA CIDADE DE FORTALEZA - CEARÁ

RESUMO – O Rio Cocó, atualmente, é o maior corpo hídrico presente no município de Fortaleza. Sua nascente se encontra na Serra de Aratanha, passando por diversas cidades e bairros dentro do município de Fortaleza, até seu deságue na Praia da Sabiaguaba. Por se tratar de um rio urbano, sofre vários impactos ao longo do seu percurso, é receptor de efluentes industriais, e domésticos. Este trabalho teve como objetivo analisar a qualidade da água do rio Cocó no período de julho a outubro de 2018. Utilizou-se as Resoluções CONAMA N° 357/ 2005 e CONAMA N° 274/ 2000 para realizar posterior comparação com os resultados achados. Os pontos 1 e 2 estão dentro do Parque Ecológico do Cocó e os pontos 3, 4, 5 e 6 estão situados no bairro Sabiaguaba, onde o último ponto se encontra na sua foz. A maioria dos resultados encontrados mostraram taxas preocupantes no que se diz respeito a poluição desse corpo hídrico. Alguns parâmetros apresentaram valores muito alterados nos pontos 1, 2 e 6, e a análise microbiológica ultrapassou os limites estabelecidos pela legislação. Conclui-se que o trecho e

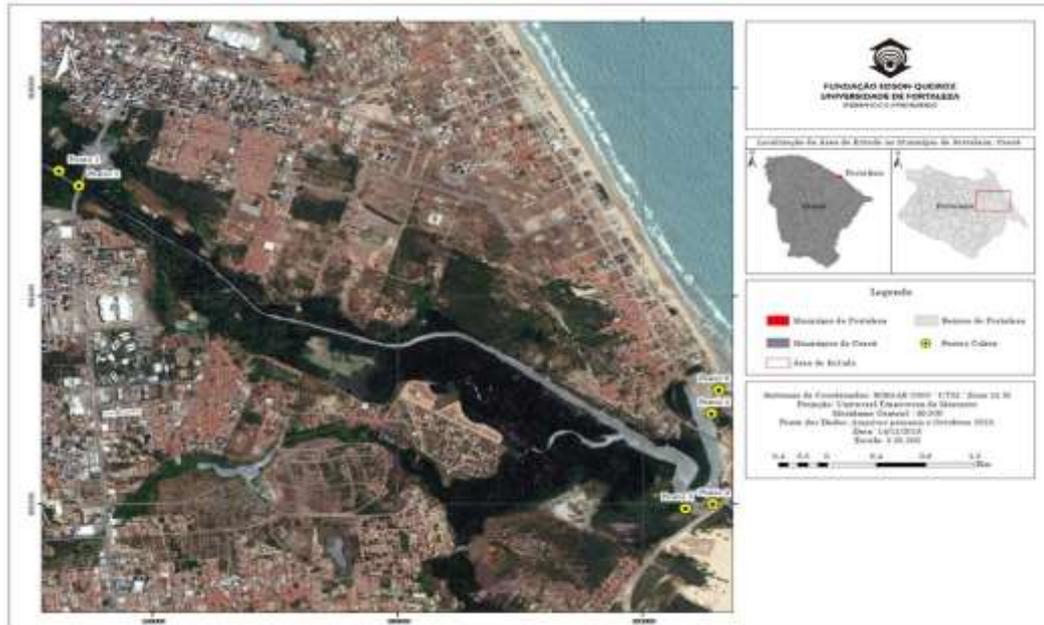
Figura 1: Localização dos pontos coletados.

A pesquisa foi realizada no rio Cocó, que possui uma extensão de cerca de 50 km, segundo CEARÁ (2018). A área de estudo está situada dentro do Parque Ecológico do Cocó, Fortaleza – Ceará, como pode ser visualizado na figura 1. Foram realizadas coletas em 06 pontos distintos, sendo dois (02) dentro do Parque Ecológico do Cocó e quatro (04) situados na praia da Sabiaguaba. No período de julho a outubro de 2018 foram realizadas quatro coletas mensais. Todas as coletas foram efetuadas em maré de preamar, isso foi devido a baixar mar não possuir uma lâmina de água suficiente

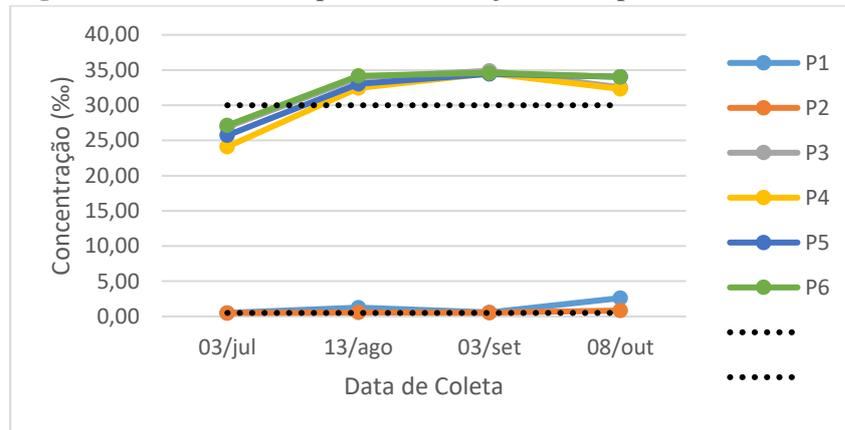
Figura 2: Salinidade dos pontos em relação ao tempo coletado

Analisando a figura 2 e comparando com a resolução vigente, pode-se observar que os pontos 1 e 2 são classificados como salobras; já os pontos 3, 4, 5 e 6 serão classificados como salinas, uma vez que em sua maioria, apresentou teores, aos longos meses, com as devidas características.

Para fins deste estudo as águas consideradas salobras foram classificadas como classe especial, uma vez que o local de coleta corresponde a uma área de preservação ambiental; as águas consideradas salinas, foram classificadas como de classe 1, uma vez que a área é utilizada para recreação de frequentadores da região e em alguns pontos, foi observado, atividade pesqueira de pequeno porte. As linhas tracejadas são referentes ao limite de concentração salina presentes em uma água, que de acordo com a Resolução CONAMA 357/2005 é classificada como doce, salobra e salina. Uma água de característica doce possui uma concentração de sal inferior a 0,5%, já uma água considerada salobra pode apresentar um teor de 0,5% a 30% e a salgada, possui valores superiores a 30%.

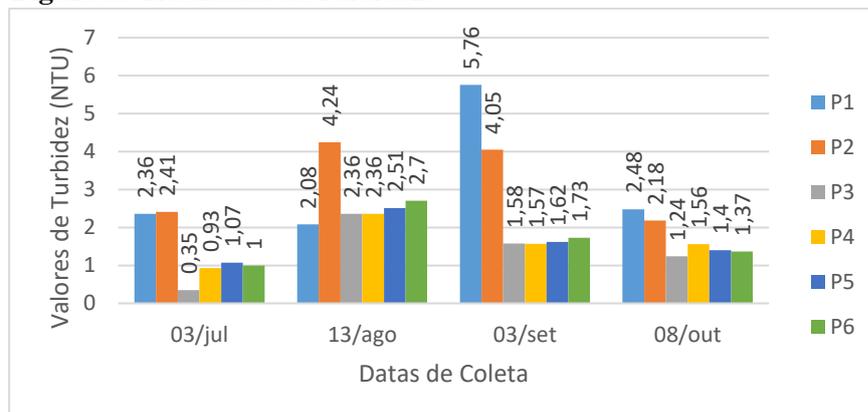
Figura 3: Resultados de Turbidez.

Em relação a turbidez figura 3, os pontos 1 e 2 apresentaram valores elevados, isto em comparação aos demais pontos, estes resultados podem estar relacionados a baixa lâmina d'água, no momento da coleta. Sendo uma área de mangue, observa-se a presença de vegetação típica dessa região, que pode influenciar os valores de turbidez devido aos materiais particulados como folhas, raízes. Já os pontos 3,4,5 e 6 no mês de julho apresentaram valores baixos, que podem estar relacionados ao espalhamento do material particulado na massa d'água, principalmente por estes pontos estarem localizados em áreas de maior revolvimento massas de água devido.

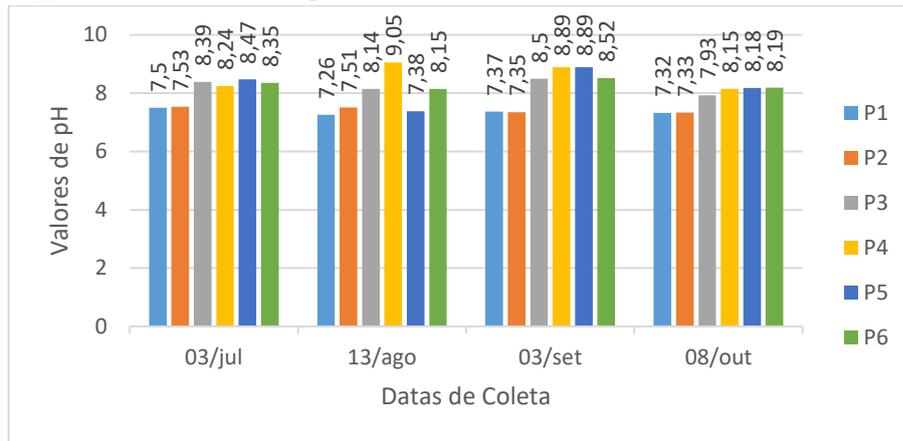
Figura 4: Resultados de pH.

Os valores de pH, figura 4, variaram entre 7,26 a 9,05, de acordo com APHA (2005), águas naturais apresentam valores de pH que podem variar de 4 a 9, em alguns casos eles podem ser levemente básicos, devido a presença de bicarbonatos e carbonatos de metais alcalinos ou álcalis. De acordo com a legislação Conama N° 357/2005, o pH em águas salinas deverá estar entre 6,5 e 9,5; como observado, os valores do pH em todos os pontos do rio estão com valores aceitáveis.

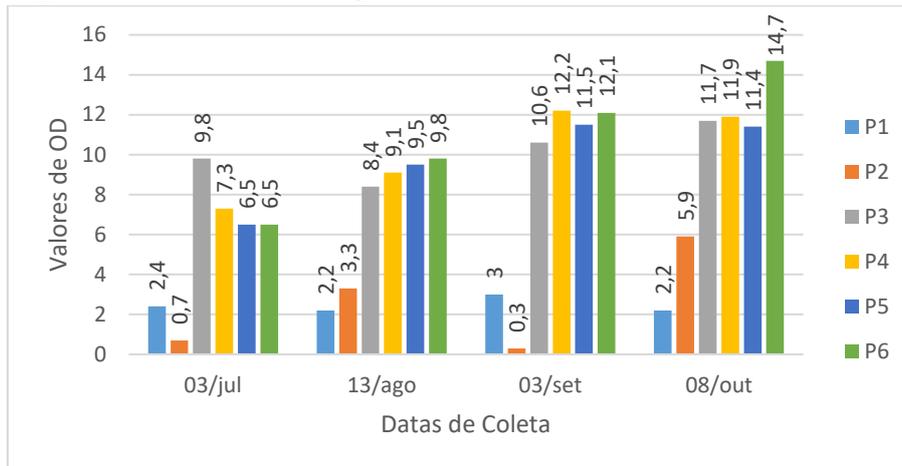
Figura 5: Resultados de Oxigênio dissolvido.

Em relação aos valores de oxigênio dissolvido figura 5, os pontos 1 e 2 apresentam valores que não ultrapassam 6mg, porém o apresenta valor próximo a zero, no mês de setembro. Assim, para Silva (2013), este parâmetro é um dos principais a que diz respeito do controle do grau de poluição das águas, pois que indica as condições aeróbias em um corpo hídrico, que passa a receber material poluidor. De acordo com a legislação vigente, o OD dissolvido em água não poderá ser inferior a 6,0 mg/L O₂ em águas salinas, estando assim os pontos 3 a 6 dentro dos padrões

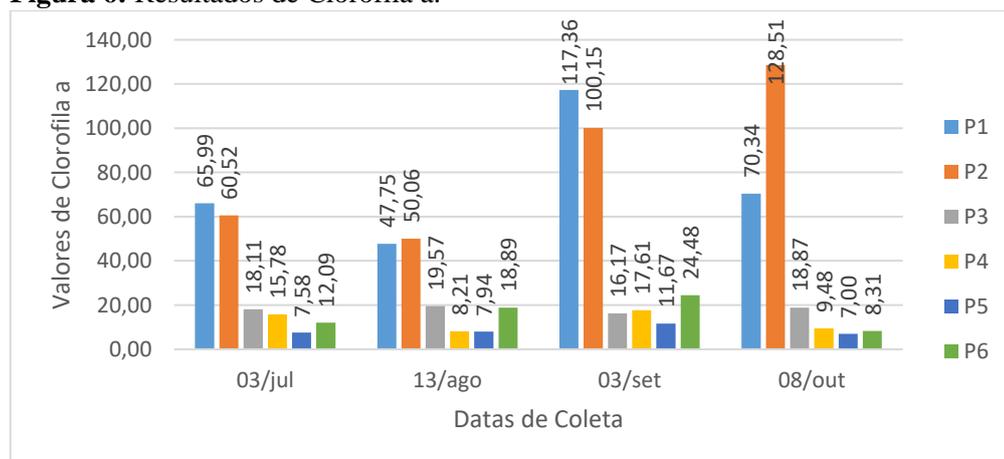
Figura 6: Resultados de Clorofila a.

Os valores de clorofila “a” oscilaram consideravelmente ao longo das análises, figura 6. Tal parâmetro está correlacionado a turbidez e pH, uma vez que a turbidez esteja alta, os níveis de clorofila “a” também podem estar altos, isso deve-se a falta de luz no ambiente, no caso do pH tendo assim a sua proliferação. Os níveis mais elevados foram nos pontos 1 e 2, tornando preocupante devido a produção de cianobactérias, que podem ser veiculadoras a diversas doenças e também a principal causadora do processo de eutrofização. Já os pontos de 3 a 6 apresentaram valores de clorofila mais baixos isto pode ser devido a correlação existente entre, quanto maiores os valores de OD, menores os valores de Turb, menores os valores de ortofosfato, os valores de Clorofila “a” diminuem consideravelmente. Para águas de classe salinas e salobras não é informado padrões pela Resolução CONAMA N° 357, assim impossibilitando a comparações dos níveis encontrados.
