ACESSIBILIDADE EM PRAÇA PÚBLICA ESTUDO DE CASO DA PRAÇA
MONSENHOR JOÃO LUIS

Trabalho de Conclusão de Curso apresentado ao Curso de Graduação em Engenharia Civil do Campus de Russas da Universidade Federal do Ceará, como requisito parcial para obtenção do grau de Bacharel em Engenharia Civil.

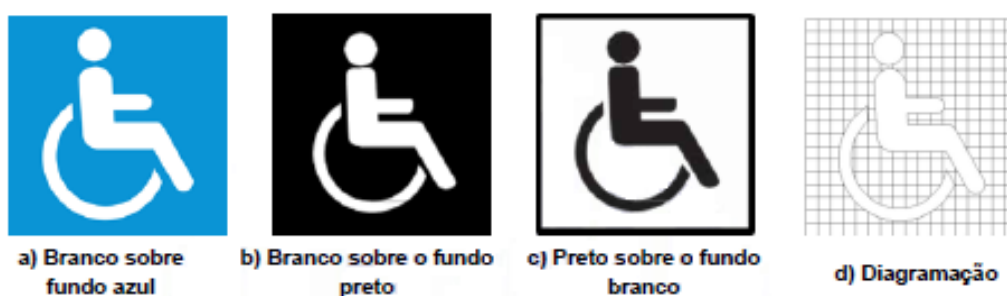
Figura 12 – Símbolo internacional de acesso

De acordo com a NBR 9050 as indicações em edificações, espaços, mobiliários e equipamentos urbanos, no que diz respeito a acessibilidade deve ser realizada por meio do símbolo internacional de acesso – SAI, tendo sua forma consistente com um pictograma branco e fundo azul (ABNT, 2021). Também pode ser representado em branco e preto (pictograma branco sobre o fundo preto ou pictograma preto sobre fundo branco). Nenhuma modificação deve ser realizada aos símbolos os quais sempre deverão estar voltados para o lado direito conforme demonstrado na Figura 12.

O intuito do uso do símbolo internacional de acesso é o de apontar a acessibilidade aos serviços e identificar no espaço, onde há elementos acessíveis ou que possam ser utilizados por pessoas com deficiência ou mobilidade reduzida. São aplicados em locais visíveis ao público, principalmente nas entradas, áreas reservadas para veículos que conduzam, ou seja, conduzidos por pessoa idosa ou com deficiência; áreas de embarque e desembarque de passageiros com deficiência; sanitários; áreas de resgate para pessoas com deficiência; espaços reservados para P.C.R., equipamentos e mobiliários preferenciais para uso de pessoas com deficiência.

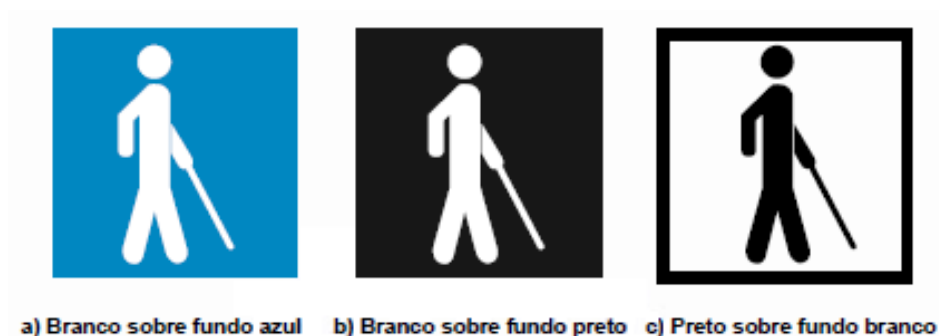
Figura 13 – Símbolo internacional de pessoa com deficiência visual

O símbolo internacional de pessoa com deficiência visual tem o intuito de realizar a indicação dos serviços, mobiliários e equipamentos urbanos. De modo similar ao símbolo internacional de acesso, o símbolo internacional de pessoa com deficiência visual obedece aos mesmos padrões de cores e não permite alterações em seu símbolo, como demonstrado na Figura 13.

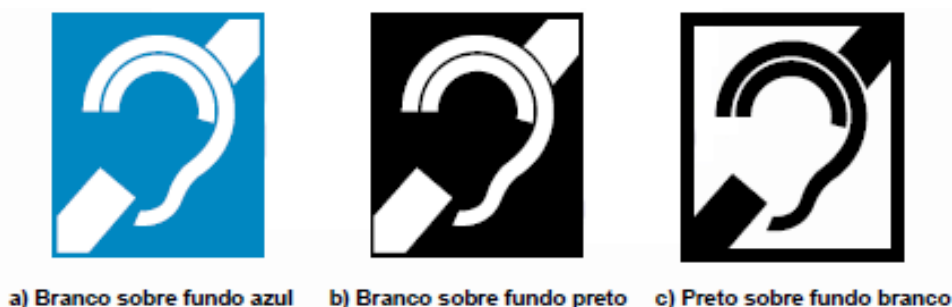
Figura 14 – Símbolo internacional de pessoa com deficiência auditiva

O símbolo internacional de pessoa com deficiência auditiva é utilizado para a indicação de equipamentos, produtos, procedimentos ou serviços para pessoas com deficiência auditiva em locais no espaço. De forma análoga ao símbolo internacional de pessoa com deficiência visual, o símbolo internacional de pessoa com deficiência auditiva obedece aos mesmos padrões de cores e não permite alterações em seu símbolo, como demonstrado na Figura 14.

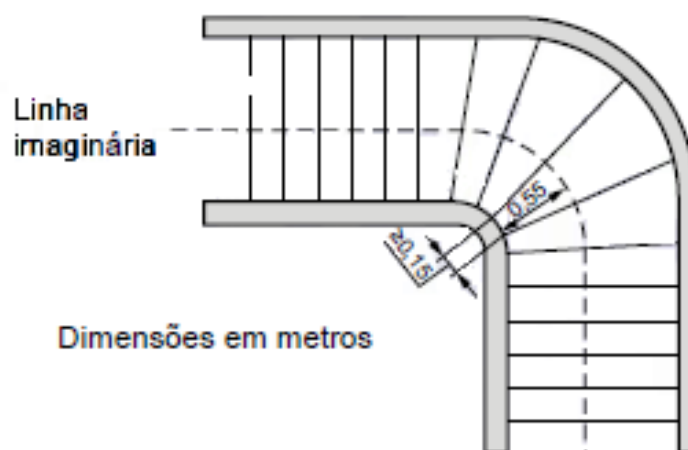
Figura 66 – Escada com lances curvos – Vista superior

Para escadas com lances curvos ou mistos há a necessidade de que seja respeitada uma distância mínima de 0,55 m da borda interna da escada, por meio de uma linha imaginária pela qual o usuário que segura o corrimão pode subir ou descer, conforme a Figura 66. Os pisos e espelhos de escadas curvas seguem o dimensionamento descrito anteriormente.

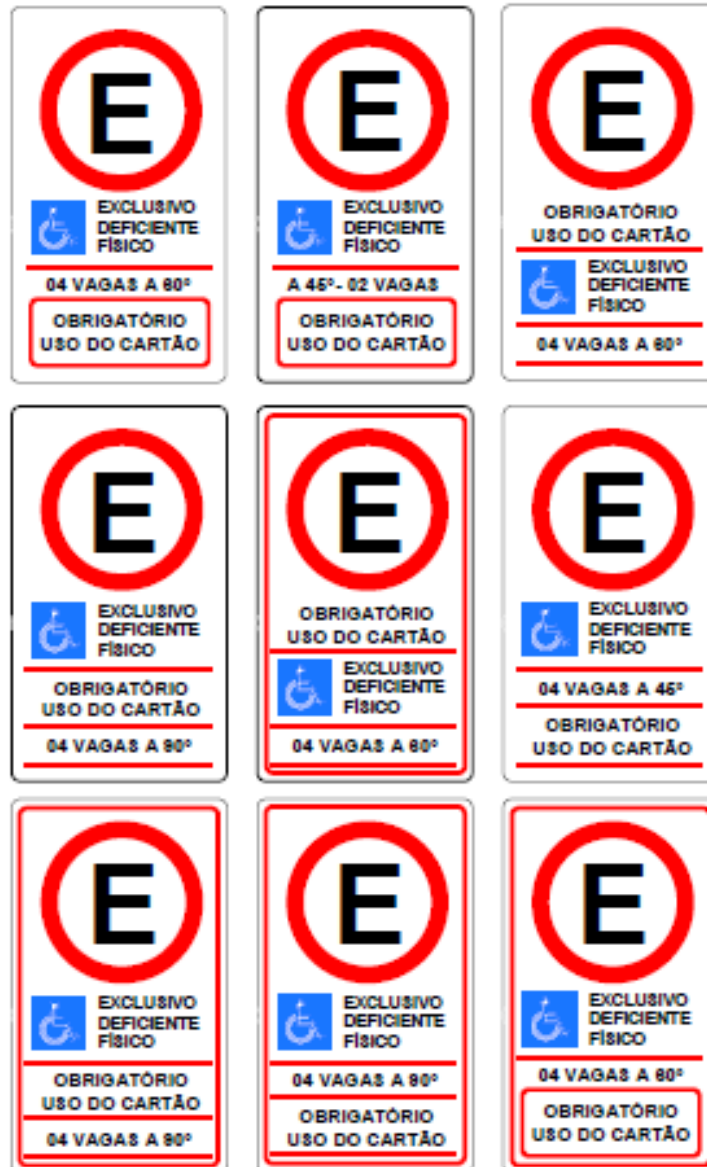
Figura 73 - Modelo de sinalização vertical para regulamentação de vagas de estacionamento de veículos destinadas exclusivamente a veículos que transportam pessoas portadoras de deficiência e/ou com dificuldade de locomoção

De acordo com a Resolução nº 304, de 18 de dezembro de 2008, é determinado que para veículos que transportem pessoas portadoras de deficiência física ou visual, desde que estes estejam identificados devidamente, sejam reservados 2,00 % do total de vagas regulamentadas de estacionamento (CONTRAN, 2008). A sinalização vertical utilizada para pessoas portadoras de deficiência é composta por placas de dimensão de 50 x 70 cm e são mostradas na Figura 73.

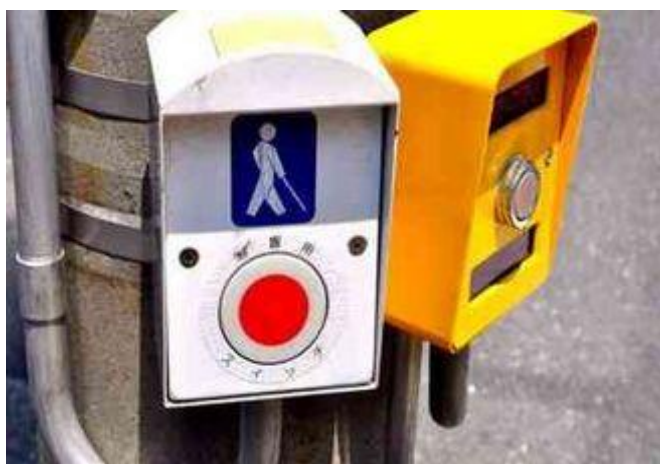
Figura 78 – Dispositivo sonoro em semáforo

Quando houver dispositivos de acionamento manual para travessia de pedestres, estes devem estar alocados a uma altura de 0,80m a 1,20 m em relação ao piso facilitando seu acionamento. O tempo determinado para a travessia segura do pedestre deve ser adequado, de modo que englobe as restrições de pessoas com mobilidade reduzida. Os semáforos para pedestres devem ter equipamentos como mecanismos e dispositivos que sincronizados emitam os sinais visuais e sonoros necessários para sua utilização, conforme descrito no tópico 2.2.3 deste trabalho, e mostrado na Figura 78.

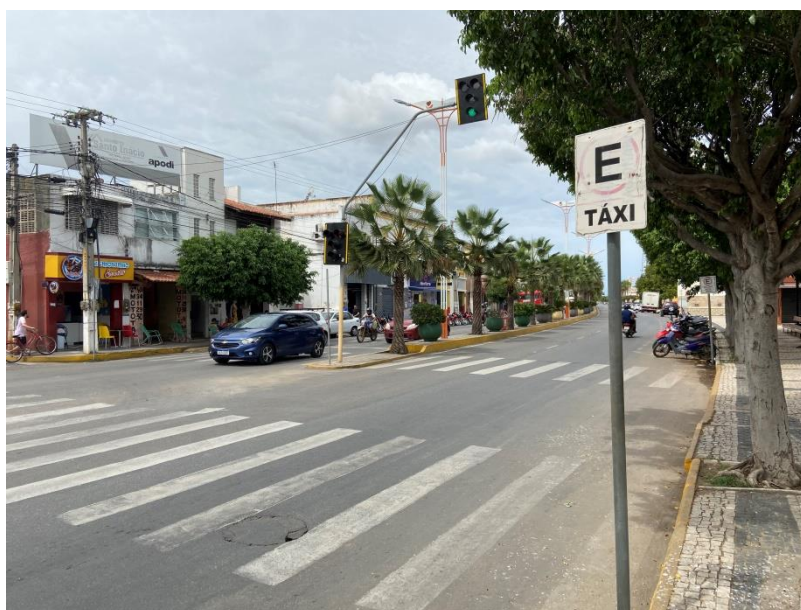
Figura 82 – Lateral da praça voltada para a Av. Dom Lino sem acesso

As calçadas apresentam elevações de 0,15 m em relação ao nível da rua não são verificados rebaixamentos de calçada ou rotas acessíveis para pessoas com deficiência em seu lado voltado para a Avenida Dom Lino, conforme a Figura 82. Também não há dispositivos sonoros para deficientes visuais realizarem a passagem pela avenida.

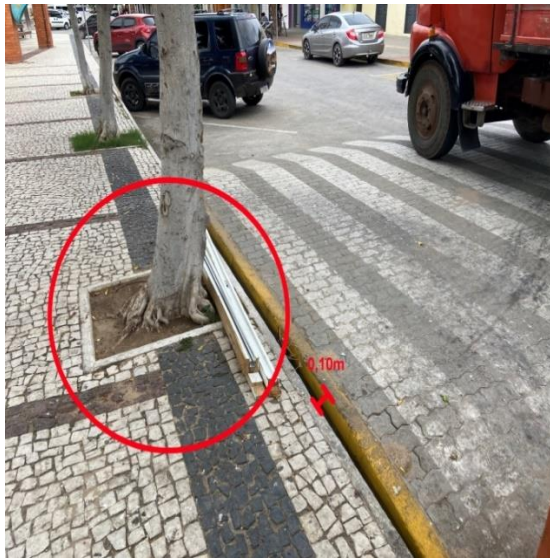
Figura 83– Lateral da Praça com obstáculo (Árvore)

Em seu lado voltado para a Rua Padre Zacarias Ramalho, nas passagens elevadas para a travessia de pedestres foi deixado um espaço de 10 cm, para a drenagem. Também há barreiras, como uma árvore com entulhos no centro da circulação e uma lixeira, que representam obstáculos à pessoa com deficiência, como mostram as Figuras 83 e 84. Também existe um buraco na calçada próximo a saída da igreja que pode provocar acidentes aos usuários, como é demonstrado na Figura 85.

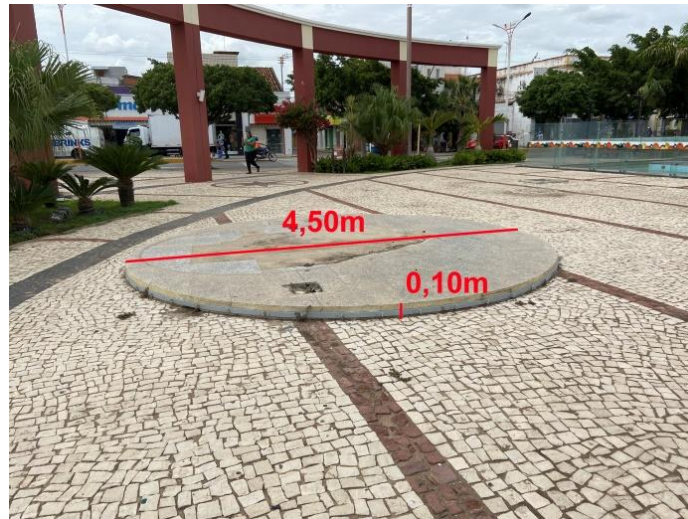
Figura 94 – Obstáculo no passeio (Alicerce do banco)

Em uma região central da praça, existia uma agência bancária de autoatendimento que foi removida, ficando ali apenas seu alicerce que oferece riscos aos usuários da praça principalmente aos deficientes visuais, pois este não é sinalizado, como se pode ver na Figura 94.

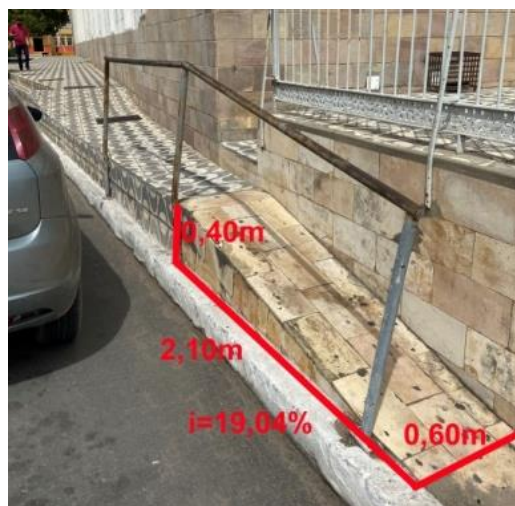
Figura 103 – Rampa frontal lateral esquerda da igreja.

A segunda rampa existente na lateral da igreja voltada para a Av. Dom Lino está em total desconformidade com a norma, conforme a Figura 103. Nenhum dos parâmetros é respeitado nesta rampa, com inclinação de 19,04% e faixa de passeio de 0,60 m tornando impossível sua utilização por cadeirantes, por exemplo. Vale ressaltar que o corrimão se encontra em desconformidade, não oferecendo apoio adequado e duas alturas para o uso.

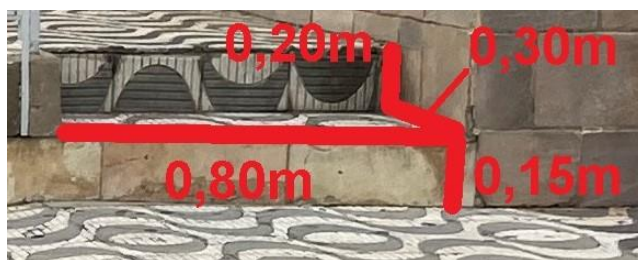
Figura 106 – Degrau isolado com dois degraus

Na lateral direita da igreja existem degraus isolados com dois degraus, que não se configuram de acordo com as normas regulamentadoras, devido a suas dimensões e a não existência de corrimãos laterais. A figura 106 remete ao degrau isolado com dois degraus do lado direito da igreja que se inicia ao término da rampa de acesso lateral a igreja que liga as praças Monsenhor João Luís e Manoel Matoso Filho.

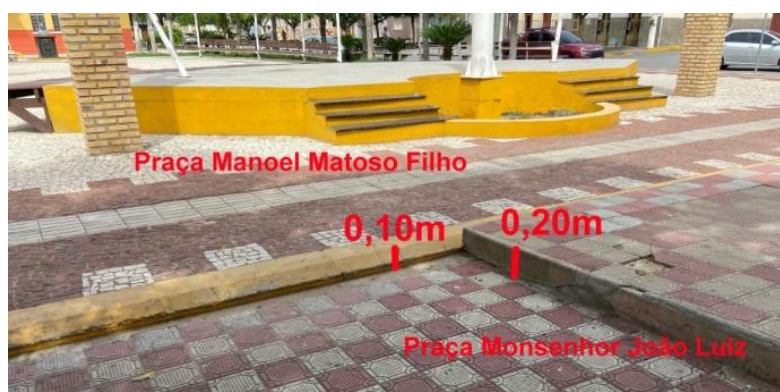
Figura 107 – Degraus isolados que delimitam as praças

A divisão das Praças Monsenhor João Luiz e Manoel Matoso Filho é realizada por meio de degraus, tendo em vista os desníveis existentes na topografia. A presença destes desníveis representa perigo aos usuários das praças, pois não há rampas que interliguem as praças ou sinalização que indique a diferença de nível, podendo ocasionar quedas e acidentes.

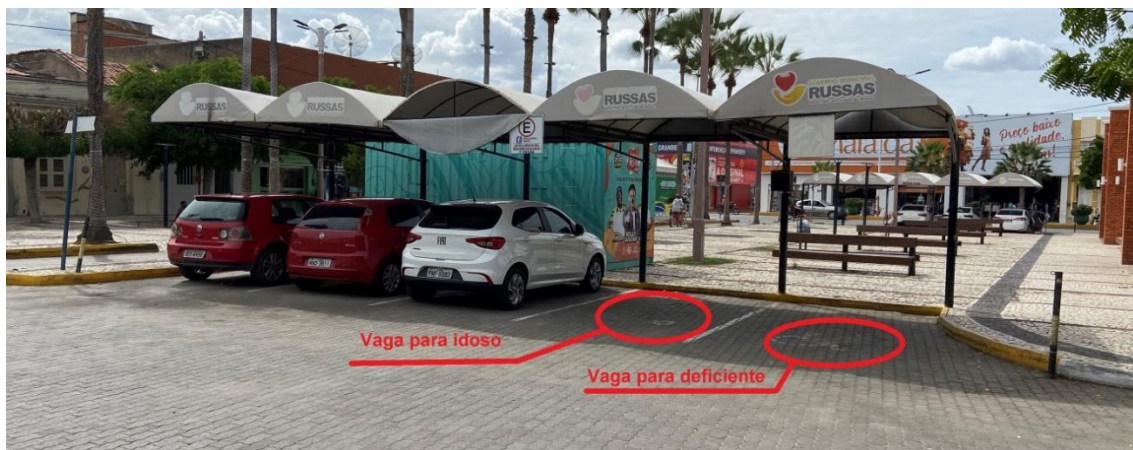
Figura 109 – Vagas destinadas a pessoas com deficiência e idosos

A Figura 109 apresenta as vagas destinadas a pessoas com deficiência e idosos, totalizando uma vaga para deficiente, que atendem ao critério de 2,00% do total de vagas, recomendado pela Resolução nº 304, de 18 de dezembro de 2008 (CONTRAN, 2008). Porém existe apenas uma vaga para idoso que não atende ao mínimo de 5,00% do total de vagas, recomendado pela Resolução nº 303, de 18 de dezembro de 2008 (CONTRAN, 2008).
