**AVALIAÇÃO FUNCIONAL E CARACTERIZAÇÃO DE DEFEITOS DE ESTRADA
NÃO PAVIMENTADA NA ZONA RURAL DO MUNICÍPIO DE RUSSAS - CE**

Trabalho de Conclusão de Curso apresentado
ao Curso de Engenharia Civil do Campus
Russas da Universidade Federal do Ceará,
como requisito parcial para obtenção do título
de Bacharel em Engenharia Civil.

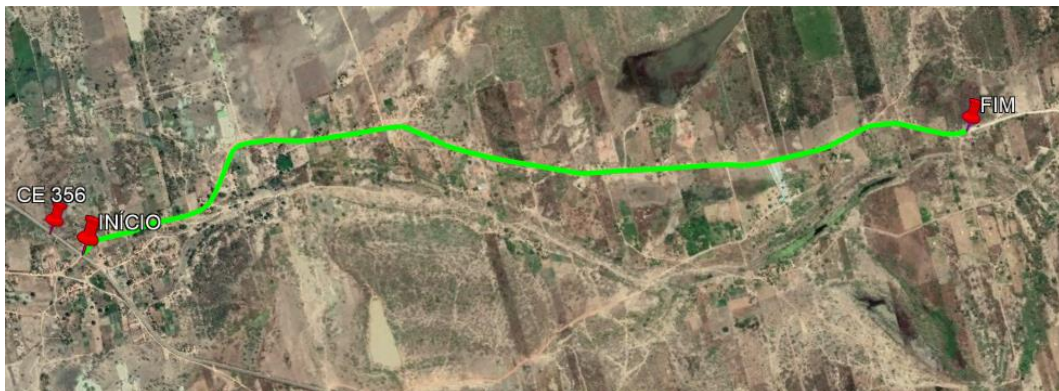
Figura 2 - Imagem de satélite da estrada estudada.

Esta via tem bastante relevância ao município, pois além de servir como ligação entre a zona urbana e rural, é utilizada tanto para o recebimento de matéria prima quanto para o escoamento dos produtos fabricados nas indústrias ceramistas e de beneficiamento de cera de carnaúba presentes em seu entorno.

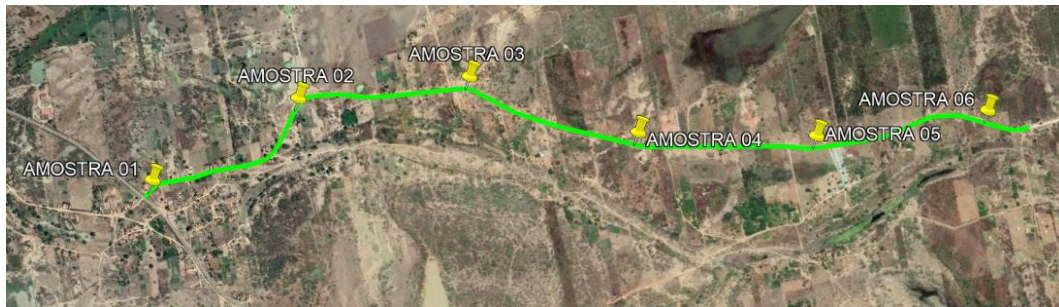
Figura 3 - Distribuição das amostras coletadas.

Para a realização da caracterização do solo que compõe a estrada, foi realizada a coleta de amostras a cada 1 km de extensão da via logo após seu início, gerando assim 6 amostras para estudo como demonstrado na Figura 3.

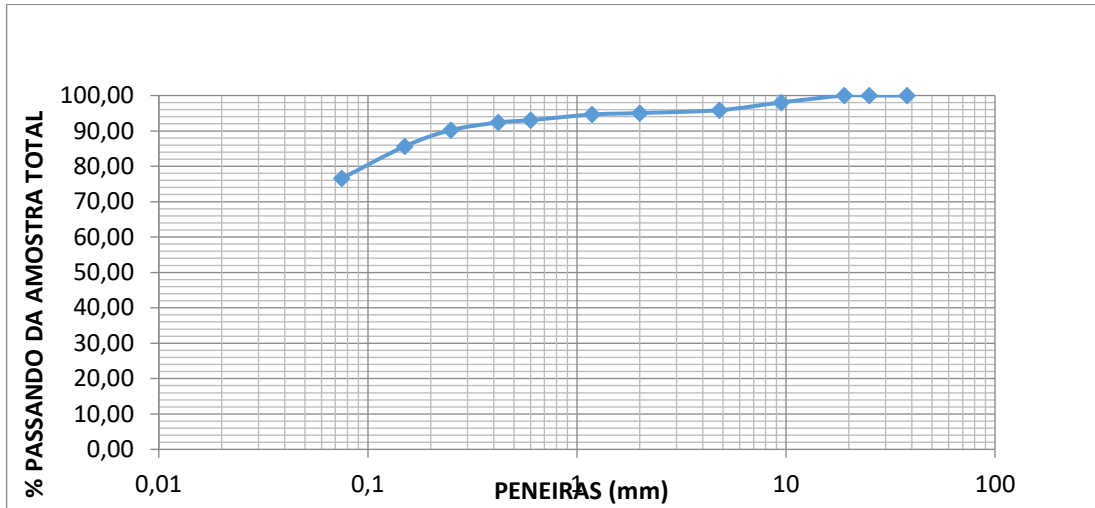
Gráfico 2 - Curva granulométrica da amostra 02.

A amostra 02 apresentou altos índices de siltes e argilas, com 76,57% do material passando na peneira 200. Ao analisar sua curva granulométrica, é notável que ela se apresenta quase na horizontal, demonstrando ser um solo mal graduado, com alta porcentagem de finos.

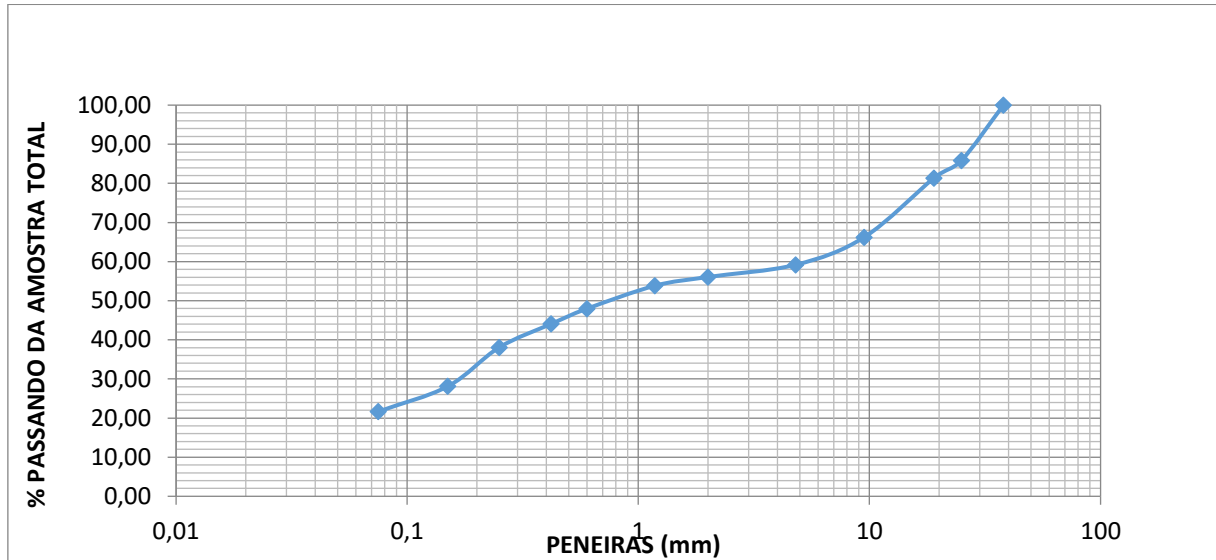
Gráfico 6 - Curva granulométrica da amostra 06.

A amostra 06 apresenta materiais em todas as faixas granulométricas, tendo uma curva bem graduada. A composição granulométrica conta com forte presença de materiais grossos, que representam 43,94% de toda a amostra.

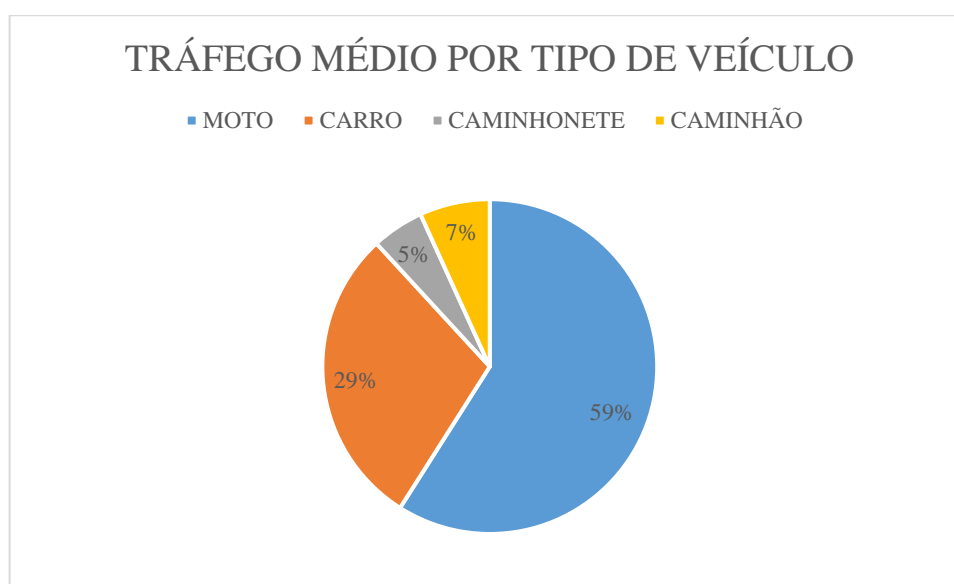
Gráfico 7 – Tráfego médio por veículo.

Para a definição da via, de acordo com o DNER (1999), conforme sua classificação funcional, pode-se classificá-la dentro do sistema local, por apresentar pequena extensão e coletar tráfego de áreas rurais para vias de maior classificação, recebendo os veículos de vilas e comunidades e as distribuem para as CE-356 em direção ao centro da cidade de Russas e para CE-263 em sua continuação em direção ao centro do município de Jaguaruana. Em relação a classificação técnica, a estrada pode ser configurada como uma via de classe III, por apresentar pista simples e atender aos limites de volumes médios de tráfego entre 300 e 700 veículos por dia.

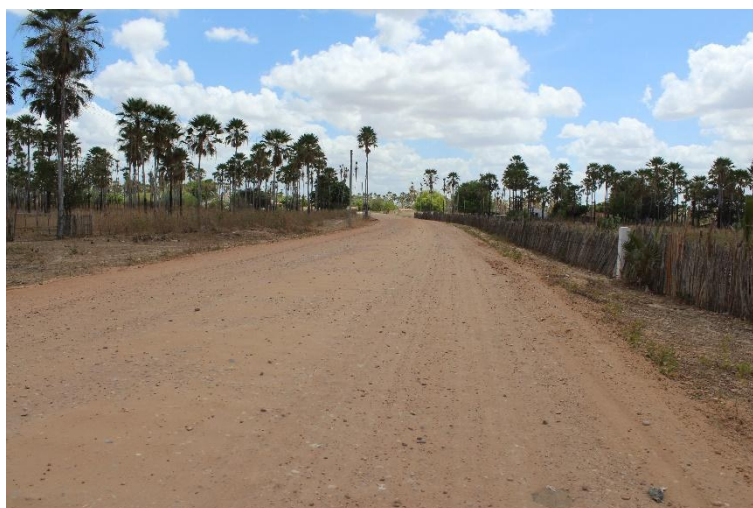
Figura 19 - Seção transversal muito alargada e formando bacias em suas laterais.

As irregularidades nas seções transversais também são muito acentuadas em alguns pontos da via, seja pelo encaixamento da via no greide natural ocasionado pela raspagem da estrada, ou pelas profundas trilhas de roda, ambas gerando o acúmulo de água na pista de rolamento durante o período chuvoso.

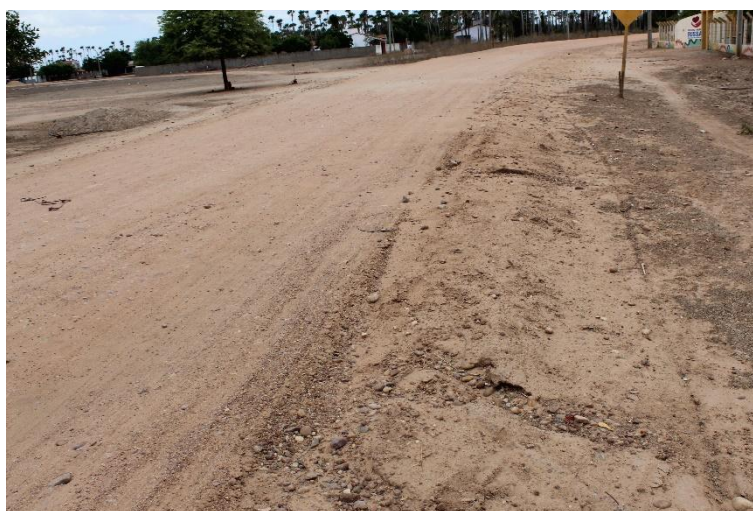
Figura 20 - Erosões nas laterais da via devido à falta de drenagem e a seção transversal imprópria.

Mesmo a via possuindo grande parte do seu traçado de forma aterrada, as seções não favorecem o escoamento da água e provocam erosões nas laterais, e os bueiros, que são os aparelhos de drenagem que se mostram presentes na via, estão em parte, ou entupidos, ou ocasionando desagregação dos taludes da via, como exemplificado nas Figuras 21 e 22.

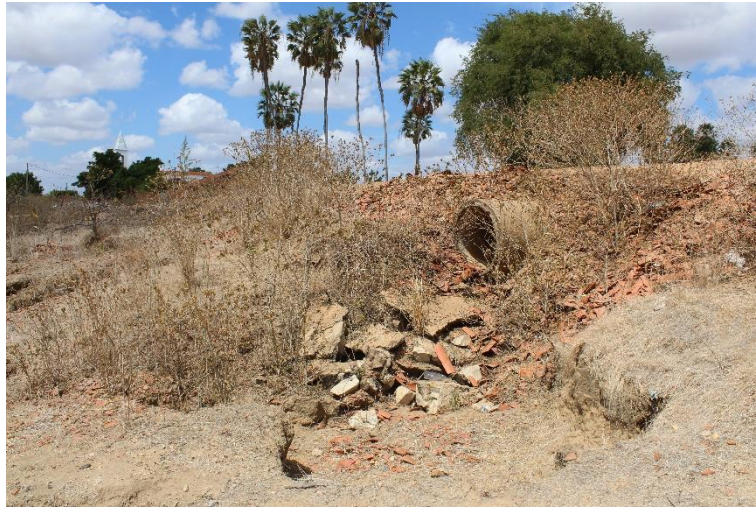
Figura 21 - Bueiro ocasionando graves erosões na lateral da estrada.

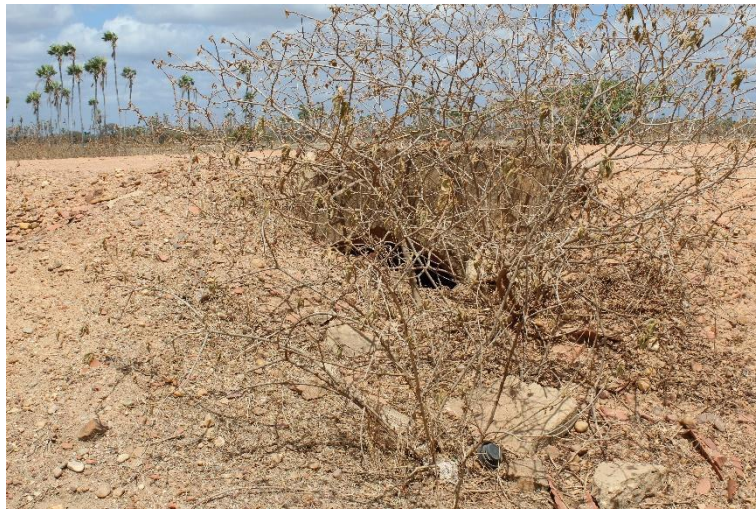
Figura 22 - Bueiro obstruído.

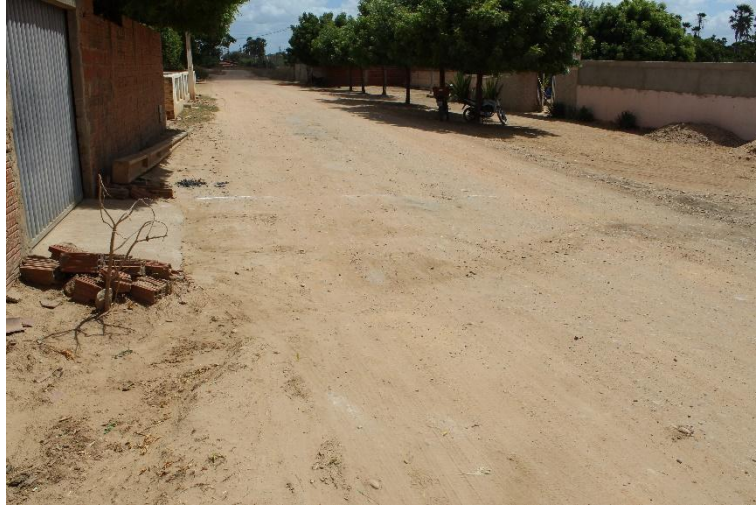
A população que mora às margens da estrada, que no período chuvoso acumula muita água nas suas laterais, realiza intervenções na via por conta própria para sanar os problemas de drenagem, sem nenhum tipo de suporte técnico, por muitas vezes trazendo mais defeitos a via como consequência da intervenção, como demonstrados nas Figuras 23, 24 e 25.

Figura 23 - Canal aberto por morador na seção da estrada.

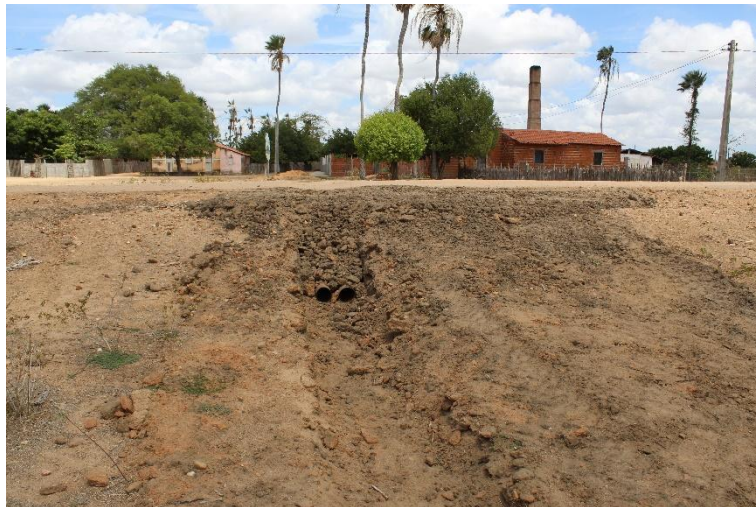
Figura 24 - Bueiro executado por morador sem posterior compactação do solo.

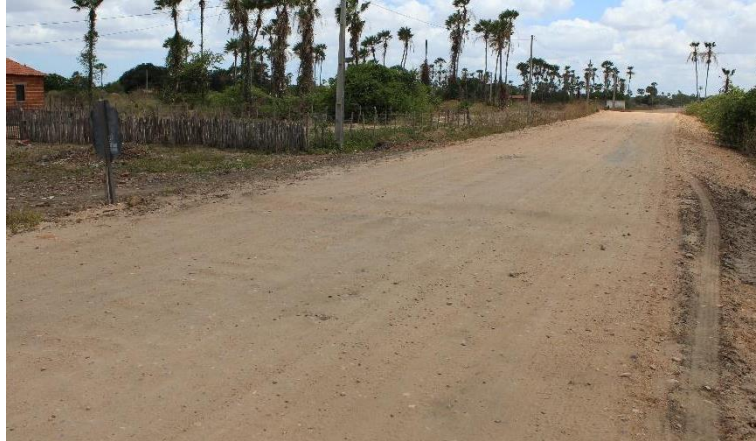
Figura 25 - Depressão na via causada pela acomodação do solo.

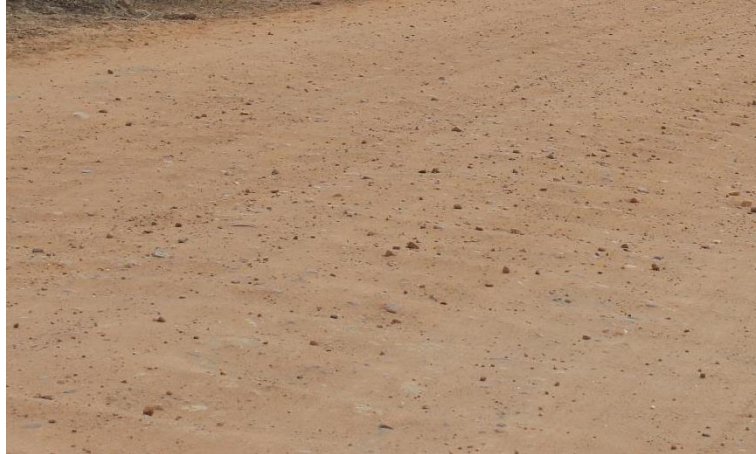
Figura 26 - Corrugações na via.

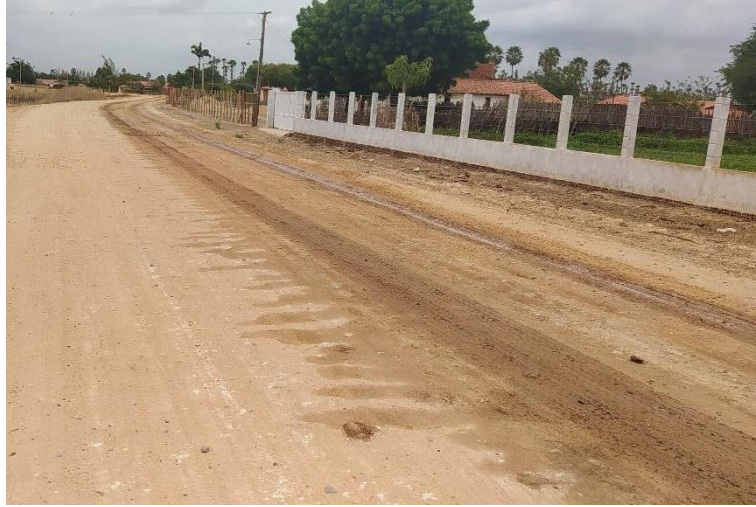
Figura 27 - Buracos na via devido a rega para minimizar a poeira.

Por esse motivo, a população local realiza intervenções por conta própria, o que, muitas vezes, acaba por gerar outros defeitos como os buracos causados devido a rega da via com carros pipa. Porém, mesmo com esses defeitos mais graves encontrados, a via não se encontra em mau estado, e oferece um trafegar regular, sem danos críticos a segurança e ao conforto dos transeuntes.

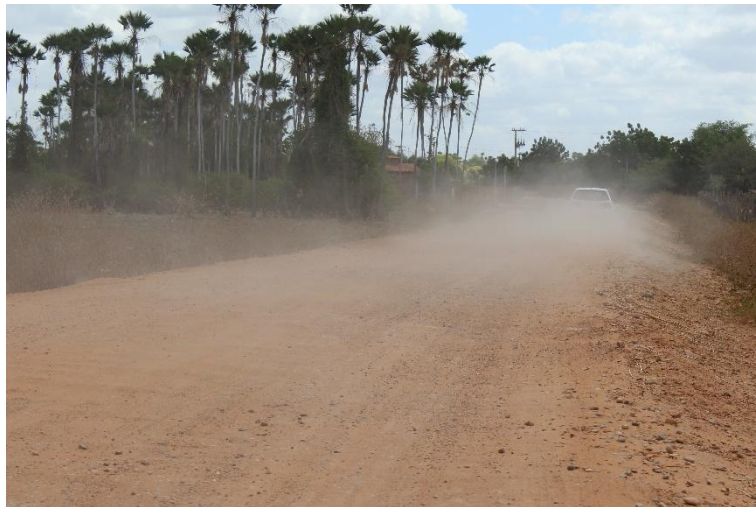
Figura 28 - Nuvem de poeira gerada por carro de pequeno porte.

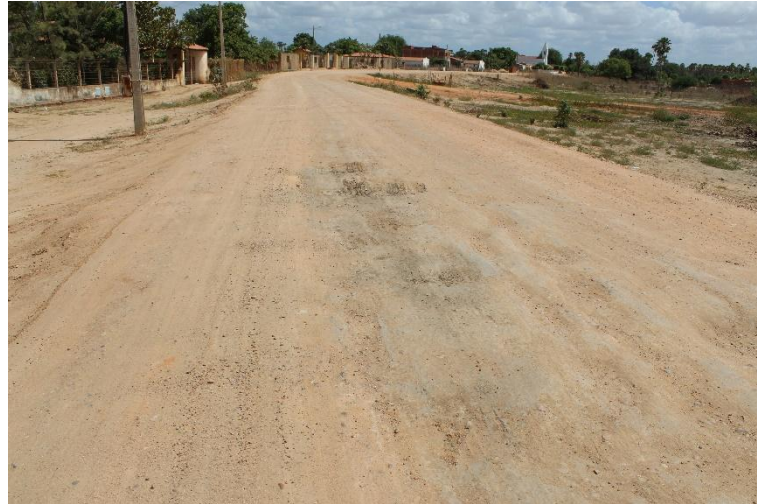
Figura 29 - Presença de buracos na via.

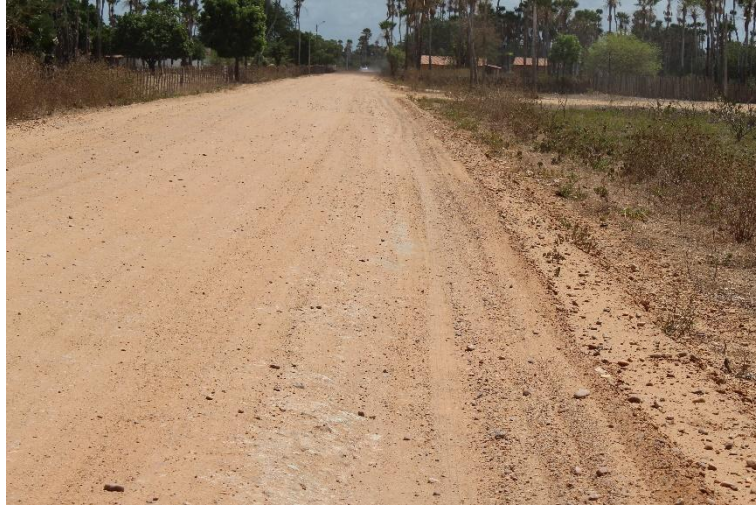
A via apresenta trilhas de rodas (Figura 30) em quase toda sua extensão, mas com graus de severidade classificados em maioria como médio a baixo, tomando como referência a profundidade da trilha. No trecho mais afetado, a trilha de roda possuía uma profundidade de 9,5 cm, ocupando os dois lados da estrada, com em média 1 m de trilha em cada faixa, enquanto a parte menos afetada pelo defeito apresentava o dano em apenas um dos lados da faixa de rolamento e possuía profundidade inferior a 1 cm.

Figura 30 - Afundamento de trilhos de roda.

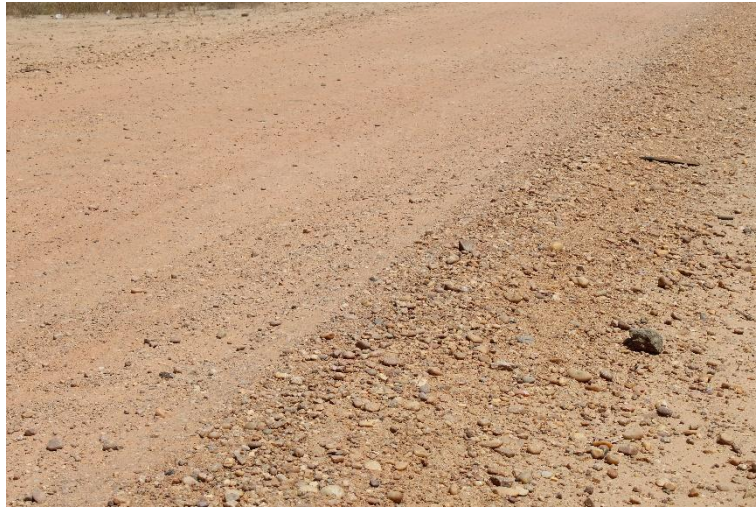
Figura 31 - Segregação de agregados grossos na via.

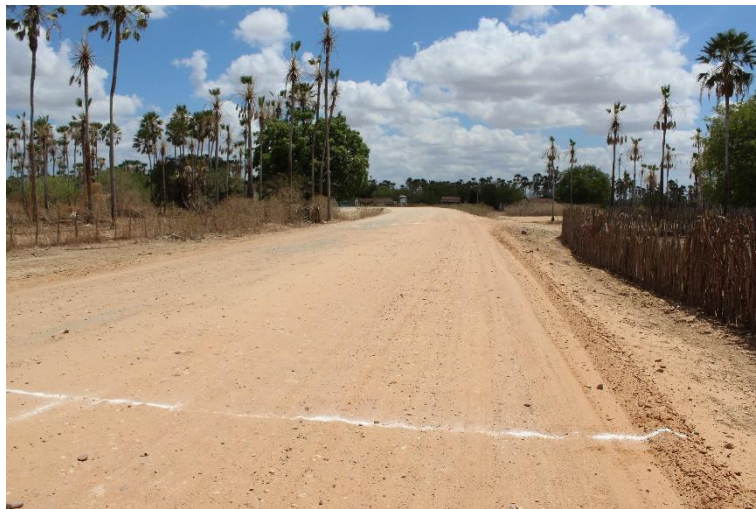
Figura 32 - Segregação de agregados finos na via.
