INSPEÇÃO PREDIAL: ESTUDO DE CASO DA RESIDÊNCIA UNIVERSITÁRIA 125
DA UNIVERSIDADE FEDERAL DO CEARÁ

Monografia submetida à Coordenação do curso de Engenharia Civil da Universidade Federal do Ceará, como requisito parcial para obtenção do Título de Engenheiro Civil.

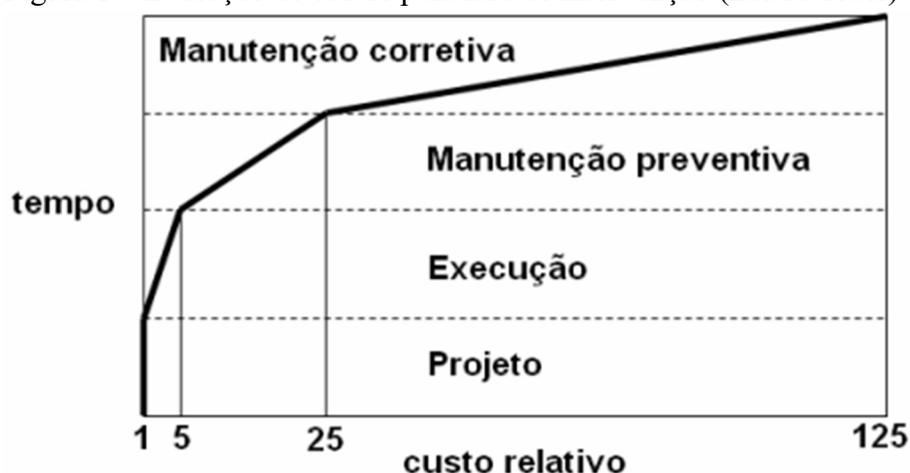
Muitas vezes, a necessidade da inspeção predial é negligenciada pelos gestores das edificações, um estudo realizado pelo IBAPE constatou que mais de 60% dos acidentes ocorridos em edifícios com mais de dez anos estão associados à deficiência ou falta de manutenção. Esse estudo comprova a importância das manutenções preventivas, na qual recupera a anomalia no início de sua ocorrência, através das inspeções prediais constantes para identificar e analisar possíveis falhas e anomalias na edificação. Segundo a Lei de Sitter, os custos de manutenção preventiva são em torno de cinco vezes menores do que os custos com obras de reparos.

Figura 1 – Evolução de custos pela fase de intervenção (Lei de Sitter)

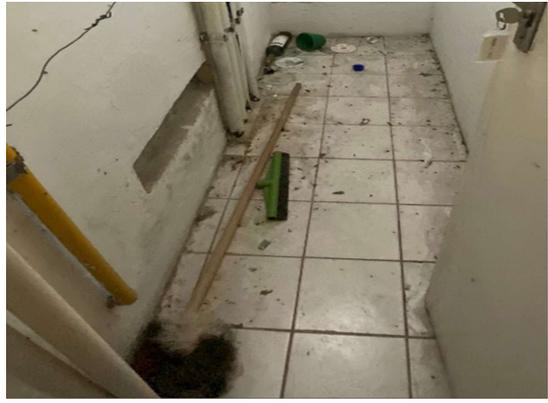
ORIGEM				Figura 7 - Sujidades	
Endógena

G	U	T	PONTOS		
1	2	3	6		
RISCO					
Mínimo					
CAUSA					
Ausência de manutenção					
ANOMALIA				LOCAL	
Sujidades				Diversos locais do prédio	
MEDIDA SANEADORA					
Realizar a limpeza no prédio					
Prazo de atendimento: 180 dias

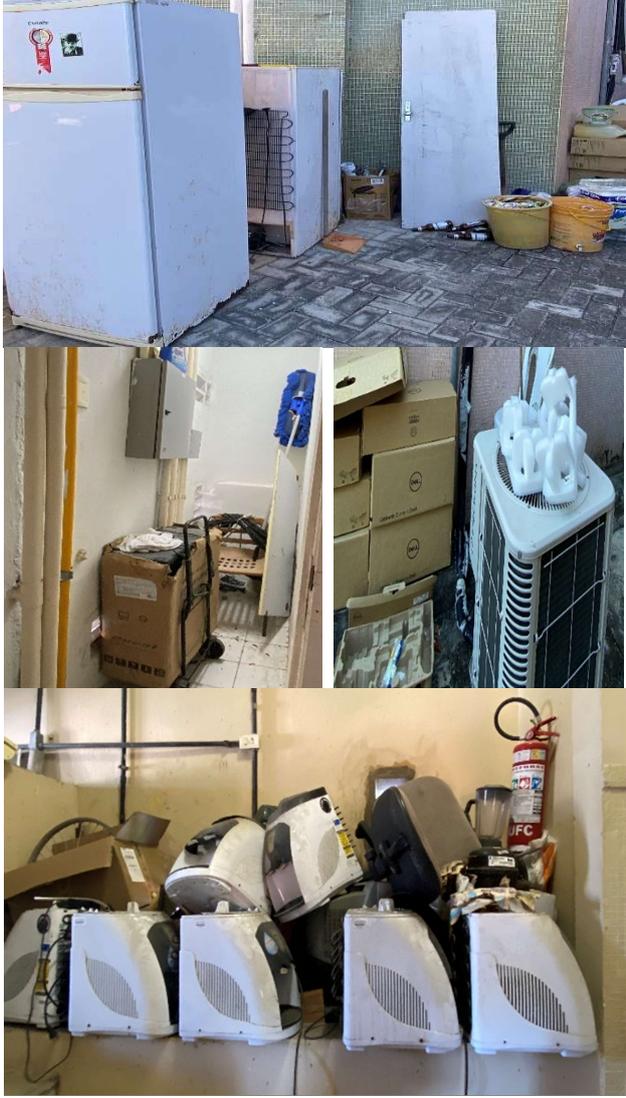
ORIGEM				<p>Figura 8: Objetos armazenados inadequadamente</p>

Endógena				
G	U	T	PONTOS	
2	3	3	18	
RISCO				
Médio				
CAUSA				
Utilização inadequada do espaço, acúmulo de objetos em locais inadequados				
ANOMALIA				LOCAL
Acúmulo de objetos em locais inadequados				Pátio (térreo), Sala do Quadro Elétrico, Plataforma, acesso a casa de máquinas
MEDIDA SANEADORA				
Retirada dos objetos				
Prazo de atendimento: 90 dias

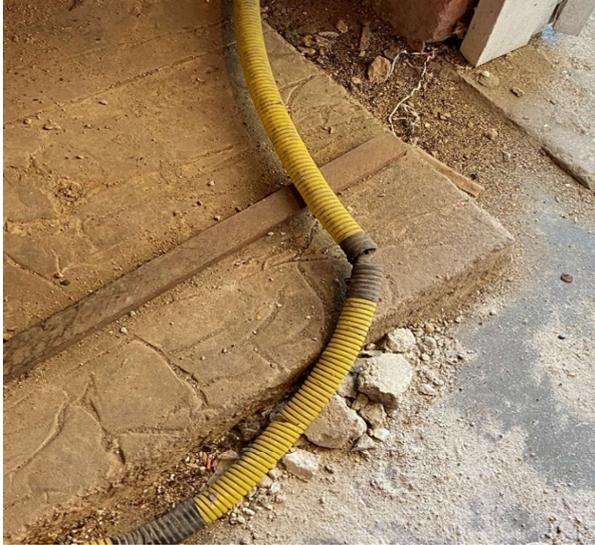
ORIGEM				Figura 9: Tubulação exposta	
Endógena

G	U	T	PONTOS		
4	4	2	32		
RISCO					
Crítico					
CAUSA					
Erro de execução e manutenção					
ANOMALIA				LOCAL	
Tubulação de instalação elétrica não embutida e condutores sem acomodação adequada, ocasionando avarias no eletroduto				Casa de bombas	
MEDIDA SANEADORA					
Substituir o eletroduto e acomodar de maneira correta a tubulação elétrica					
Prazo de atendimento: 30 dias

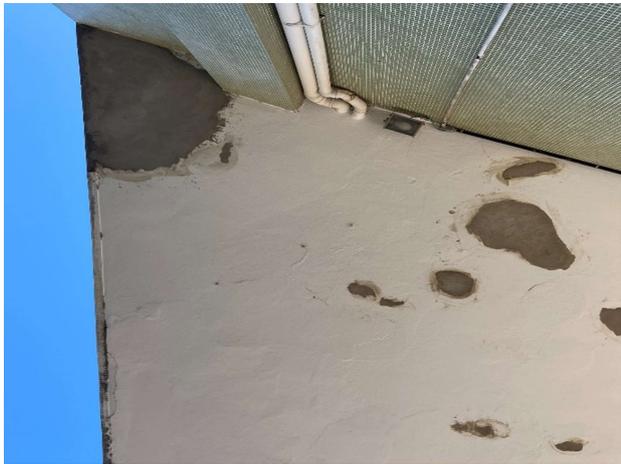
ORIGEM				Figura10: Ausência de pintura	
Endógena

G	U	T	PONTOS		
2	2	2	8		
RISCO					
Mínimo					
CAUSA					
Reforma inacabada					
ANOMALIA				LOCAL	
Ausência de pintura no teto				Área comum - Térreo	
MEDIDA SANEADORA					
Aplicar a pintura					
Prazo de atendimento: 120 dias

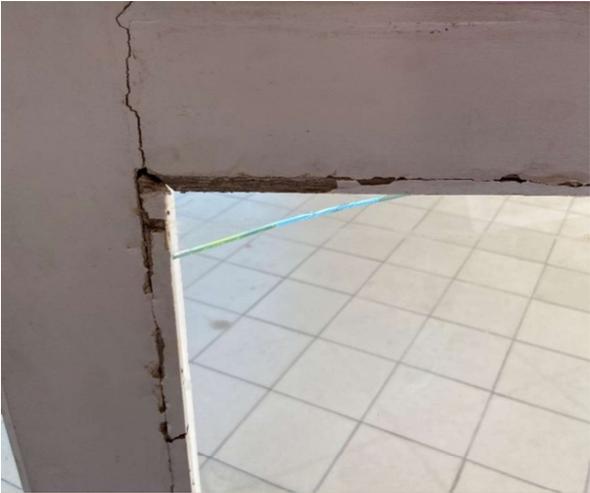
ORIGEM				Figura 11: Trinca nas esquadrias		
Endógena

G	U	T	PONTOS			
3	2	1	6			
RISCO						
Mínimo						
CAUSA						
Ação do tempo, principalmente das variações de temperatura e umidade na parte de madeira.						
Trinca no vidro causada por terceiros						
ANOMALIA				LOCAL		
Trinca em esquadria				Auditório		
MEDIDA SANEADORA						
Utilização de produtos para vedar as trincas da madeira, refazer a pintura e trocar o vidro da esquadria						
Prazo de atendimento: 120 dias

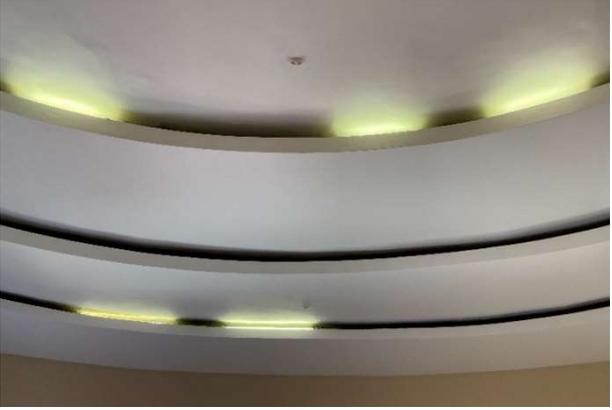
ORIGEM				Figura 12: Lâmpadas queimadas	
Funcional

G	U	T	PONTOS		
2	2	3	12		
RISCO					
Mínimo					
CAUSA					
Provável término da vida útil					
ANOMALIA				LOCAL	
Lâmpadas queimadas				Auditório, sala do quadro elétrico 04	
MEDIDA SANEADORA					
Substituição das lâmpadas					
Prazo de atendimento: 90 dias

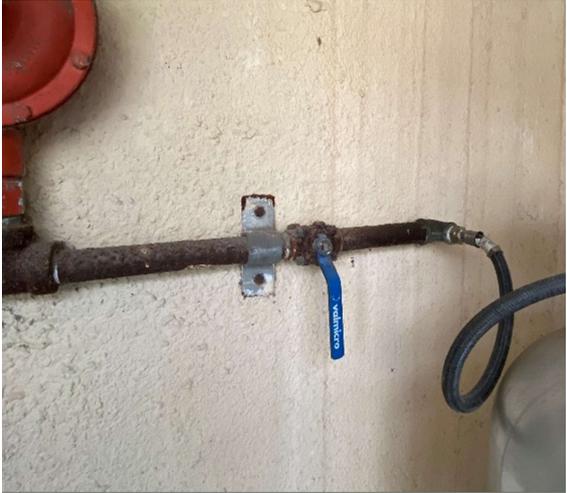
ORIGEM				Figura 13: Corrosão da tubulação de gás		
Funcional

G	U	T	PONTOS			
4	4	3	48			
RISCO						
Crítico						
CAUSA						
Degradação prematura do item						
ANOMALIA				LOCAL		
Tubulação de gás oxidada				Casa de gás		
MEDIDA SANEADORA						
Substituição da tubulação oxidada						
Prazo de atendimento: 20 dias

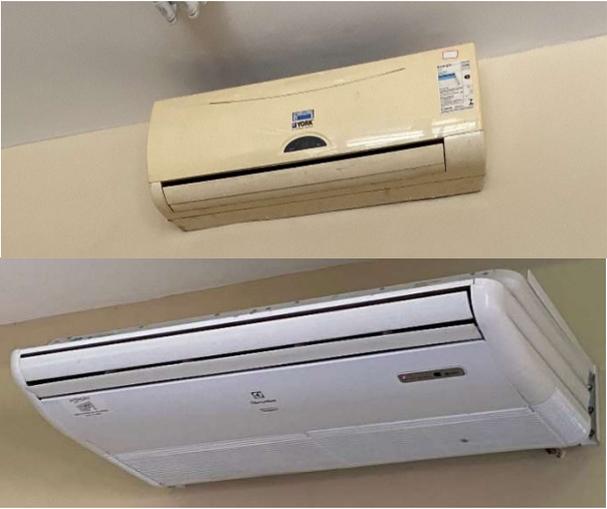
G	U	T	PONTOS			
3	3	1	9			
RISCO						
Mínimo						
CAUSA						
Falta de manutenção						
ANOMALIA				LOCAL		
Aparelhos de ar-condicionado não funcionam				Auditório e sala de estudos em grupo		
MEDIDA SANEADORA						
Realizar a manutenção e/ou a troca do aparelho						
Prazo de atendimento: 90 dias

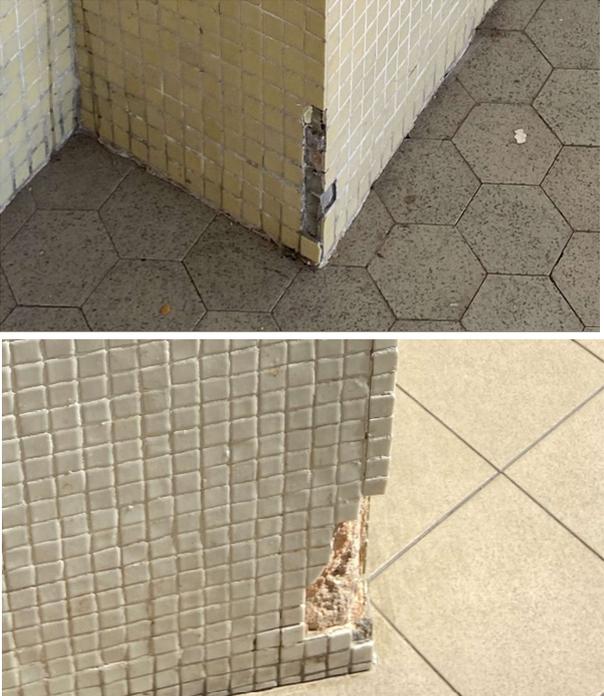
G	U	T	PONTOS		
2	1	2	4		
RISCO					
Mínimo					
CAUSA					
Descolamento de pastilhas por conta de execução errada					
ANOMALIA				LOCAL	
Descolamento de pastilhas				Diversos locais do prédio	
MEDIDA SANEADORA					
Inserir novas pastilhas com argamassa colante					
Prazo de atendimento: 180 dias

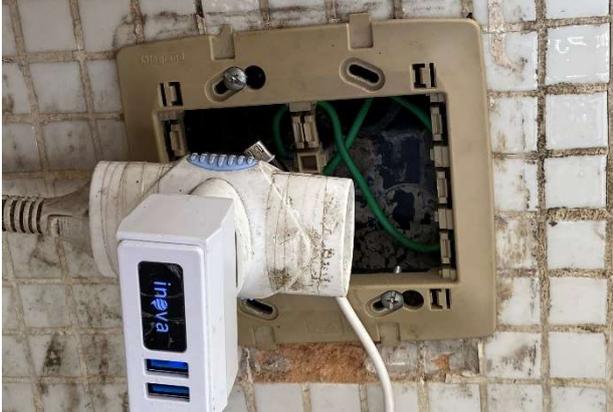
G	U	T	PONTOS		
4	4	2	32		
RISCO					
Crítico					
CAUSA					
Falta de manutenção					
ANOMALIA				LOCAL	
Fiação exposta nas tomadas				Portaria, quarto 309	
MEDIDA SANEADORA					
Instalar o espelho da tomada					
Prazo de atendimento: 20 dias

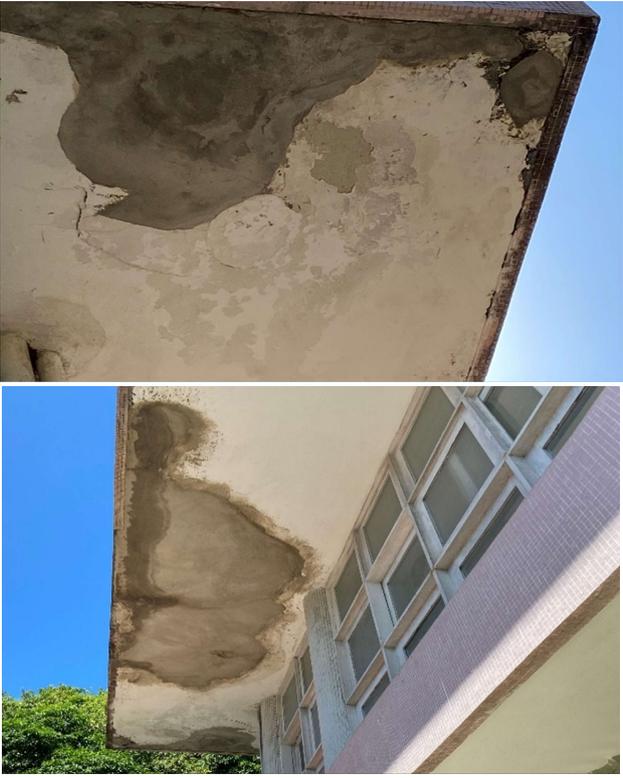
ORIGEM				Figura 17: Infiltração na laje	
Exógena

G	U	T	PONTOS		
2	3	4	24		
RISCO					
Médio					
CAUSA					
Falha na impermeabilização da laje					
ANOMALIA				LOCAL	
Infiltração na laje				Área externa	
MEDIDA SANEADORA					
Manutenção corretiva para impermeabilização, refazer o reboco em áreas necessárias, lixar e limpar toda a superfície e aplicação de nova pintura e acabamento					
Prazo de atendimento: 45 dias

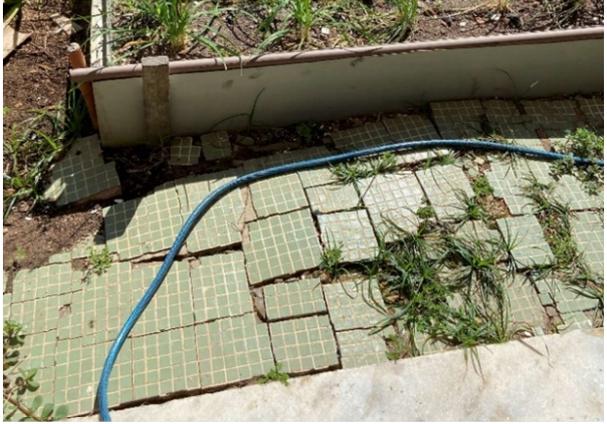
G	U	T	PONTOS			
2	3	3	18			
RISCO						
Médio						
CAUSA						
Assentamento inadequado da cerâmica						
ANOMALIA				LOCAL		
Piso do quebrado				Jardim - Térreo		
MEDIDA SANEADORA						
Substituição da cerâmica quebrada						
Prazo de atendimento: 90 dias

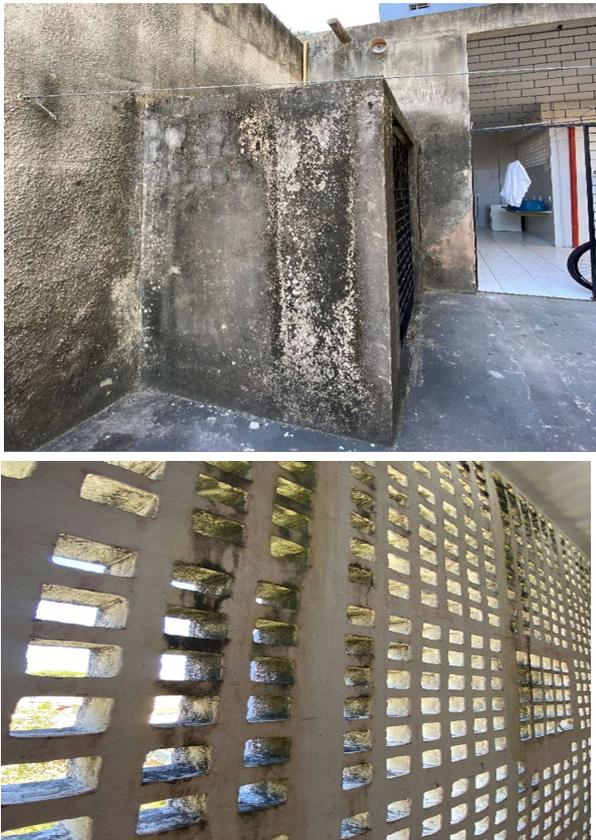
G	U	T	PONTOS		
2	1	4	8		
RISCO					
Mínimo					
CAUSA					
Ação de chuvas e umidade					
ANOMALIA				LOCAL	
Lodo nas paredes				Casa de gás, parede da caixa d'água, varandas, cobogós	
MEDIDA SANEADORA					
Remover a pintura original com utilização de espátula e realizar nova pintura de acordo com as normas					
Prazo de atendimento: 120 dias

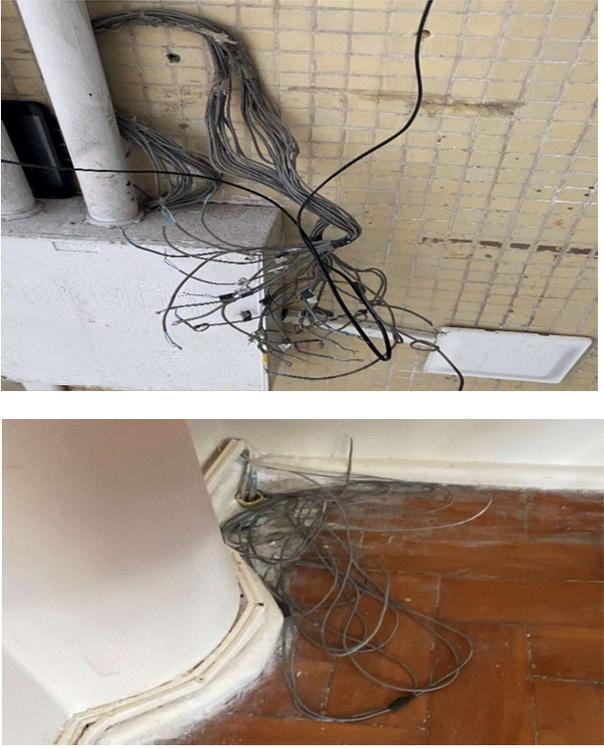
Endógena					
G	U	T	PONTOS		
2	3	1	6		
RISCO					
Mínimo					
CAUSA					
Instalação inadequada					
ANOMALIA					LOCAL
Fiação telefônica exposta					Hall (térreo) e sala de estudos em grupo
MEDIDA SANEADORA					
Adequação da instalação					
Prazo de atendimento: 120 dias

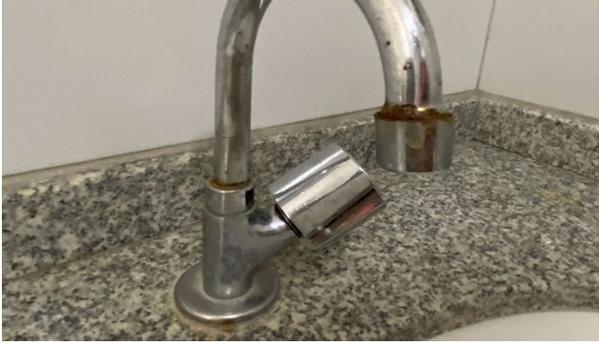
G	U	T	PONTOS			
2	2	2	8			
RISCO						
Mínimo						
CAUSA						
Degradação prematura do item						
ANOMALIA				LOCAL		
Torneira oxidada				Banheiro feminino - Térreo		
MEDIDA SANEADORA						
Substituição da torneira por um material inoxidável mantendo a especificação de projeto						
Prazo de atendimento: 120 dias

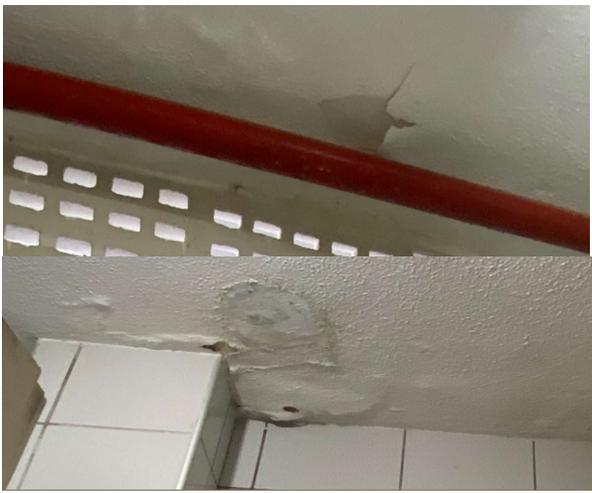
G	U	T	PONTOS			
2	2	2	8			
RISCO						
Mínimo						
CAUSA						
Destacamento e empolamento devidos a umidade						
ANOMALIA				LOCAL		
Destacamento e empolamento da pintura no teto				Banheiro feminino e masculino - Térreo		
MEDIDA SANEADORA						
Remover a pintura, aplicar massa acrílica e pintar						
Prazo de atendimento: 120 dias

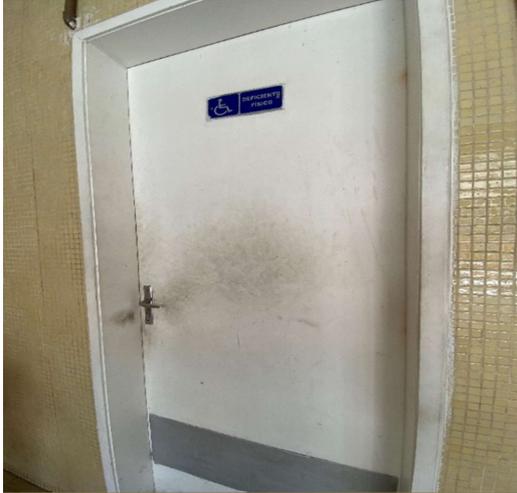
G	U	T	PONTOS		
2	3	2	12		
RISCO					
Médio					
CAUSA					
Falha de projeto					
ANOMALIA				LOCAL	
Falta da barra de apoio e chapa vinílica instalada incorretamente				Banheiro PNE - Térreo	
MEDIDA SANEADORA					
Realizar a instalação das barras de acessibilidade e a chapa vinílica de proteção no tamanho e altura correta					
Prazo de atendimento: 90 dias

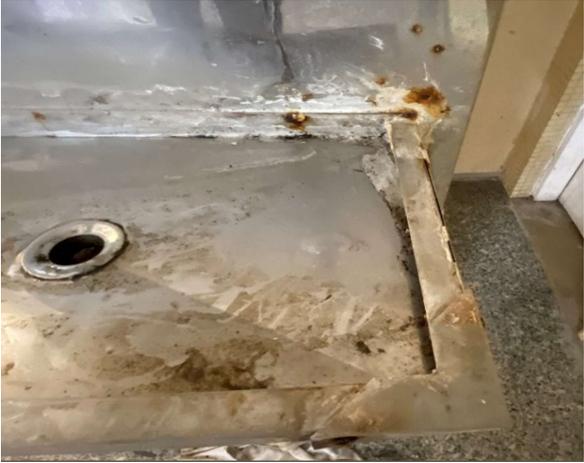
G	U	T	PONTOS		
2	2	2	8		
RISCO					
Mínimo					
CAUSA					
Degradação prematura do item					
ANOMALIA				LOCAL	
Bebedouro oxidado				Hall - Primeiro andar	
MEDIDA SANEADORA					
Lixar o material oxidado e aplicar pintura anticorrosiva ou substituir o item					
Prazo de atendimento: 90 dias

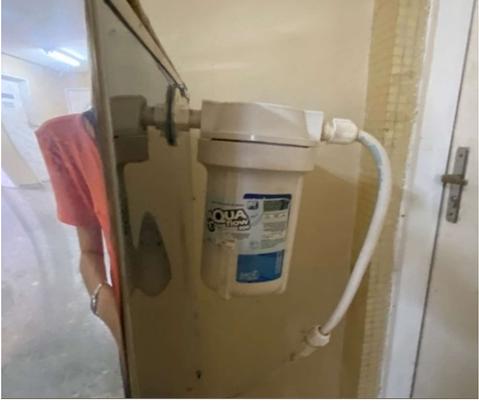
G	U	T	PONTOS			
3	4	3	36			
RISCO						
Crítico						
CAUSA						
Falta de manutenção preventiva						
ANOMALIA				LOCAL		
Filtro com validade vencida				Hall - Primeiro andar		
MEDIDA SANEADORA						
Realizar a troca e o acompanhamento do prazo de validade dos filtros instalados						
Prazo de atendimento: 20 dias

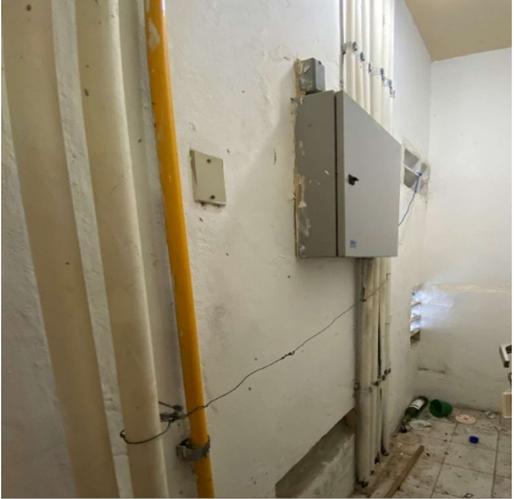
G	U	T	PONTOS			
5	4	2	40			
RISCO						
Crítico						
CAUSA						
Ausência de projeto de instalação de gás						
ANOMALIA				LOCAL		
Tubulação de gás em compartimento de dispositivo elétrico				Sala 01 - Primeiro andar		
MEDIDA SANEADORA						
Projetar e instalar a tubulação de gás de acordo com a NBR 15.526						
Prazo de atendimento: 60 dias

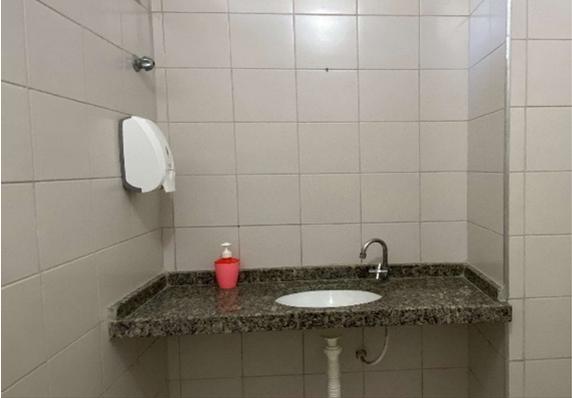
G	U	T	PONTOS		
2	2	1	4		
RISCO					
Mínimo					
CAUSA					
O espelho foi danificado e retirado					
ANOMALIA				LOCAL	
Ausência de espelho				Banheiro feminino - Segundo andar	
MEDIDA SANEADORA					
Repor o espelho					
Prazo de atendimento: 180 dias

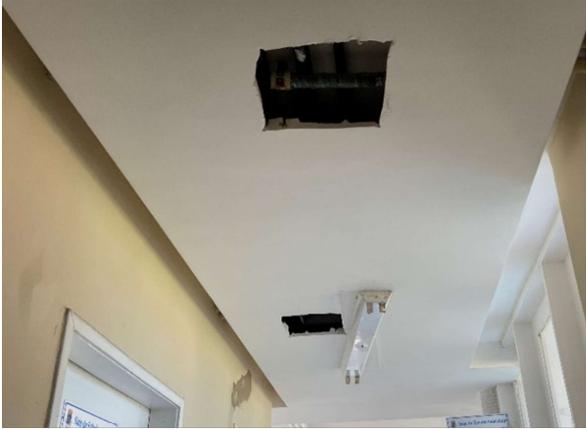
G	U	T	PONTOS		
2	2	2	6		
RISCO					
Mínimo					
CAUSA					
Desconhecida					
ANOMALIA				LOCAL	
Forro danificado				Corredor - 1ª, 2ª e 3ª andar	
MEDIDA SANEADORA					
Realizar reparo no forro					
Prazo de atendimento: 120 dias

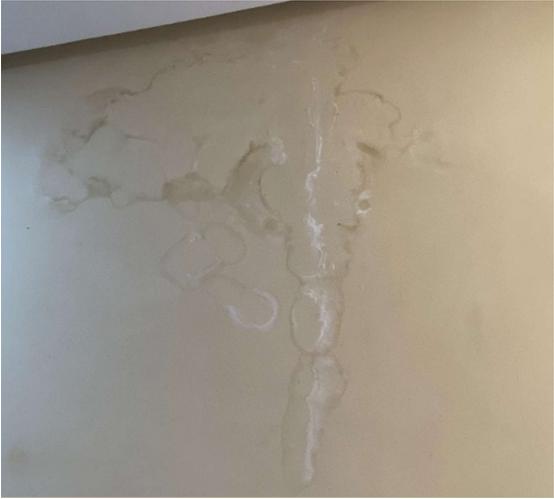
G	U	T	PONTOS		
2	3	3	18		
RISCO					
Médio					
CAUSA					
Dano na instalação do dreno do ar-condicionado split					
ANOMALIA				LOCAL	
Infiltração na parede				Hall - Primeiro andar	
MEDIDA SANEADORA					
Quebrar a parede, identificar, reparar o dreno danificado, reparar a parede, aplicar a pintura e acabamento					
Prazo de atendimento: 60 dias

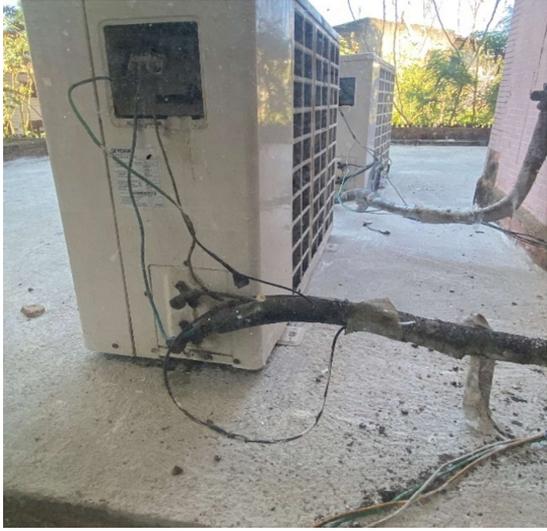
G	U	T	PONTOS		
4	4	2	32		
RISCO					
Crítico					
CAUSA					
Instalação inadequada					
ANOMALIA				LOCAL	
Fiação exposta nas unidades condensadoras				Plataforma - 1ª andar	
MEDIDA SANEADORA					
Passar o cabeamento exposto por eletroduto adequado					
Prazo de atendimento: 20 dias

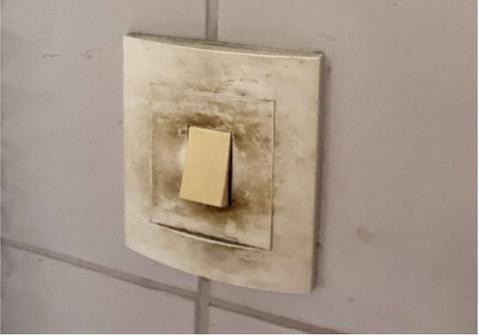
G	U	T	PONTOS			
2	1	3	6			
RISCO						
Mínimo						
CAUSA						
Sujidades devido ao uso						
ANOMALIA				LOCAL		
Sujidades em interruptores				Dormitórios		
MEDIDA SANEADORA						
Limpeza dos espelhos. Caso ineficiente, realizar a substituição dos interruptores						
Prazo de atendimento: 120 dias

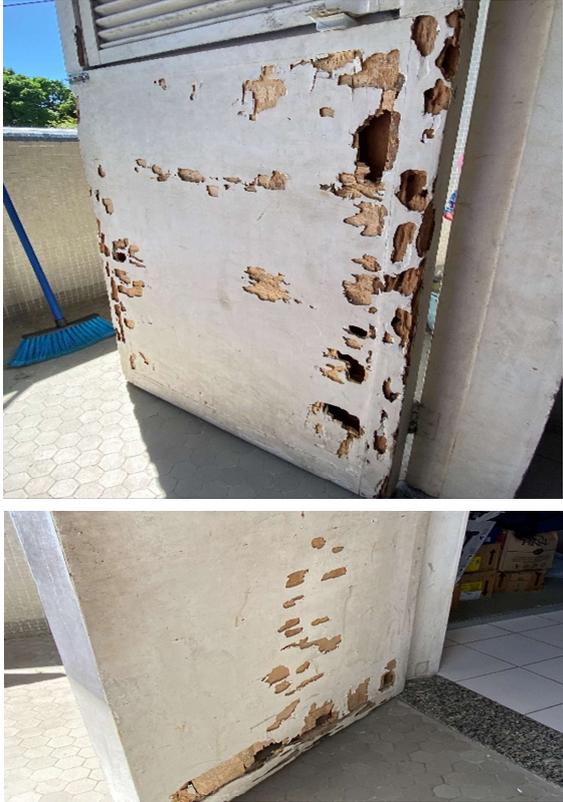
G	U	T	PONTOS			
2	2	2	8			
RISCO						
Mínimo						
CAUSA						
Deterioração das portas com o tempo						
ANOMALIA				LOCAL		
Portas de madeira danificadas				Diversos dormitórios e banheiros		
MEDIDA SANEADORA						
Substituição das portas de madeira que apresentam deterioração						
Prazo de atendimento: 120 dias

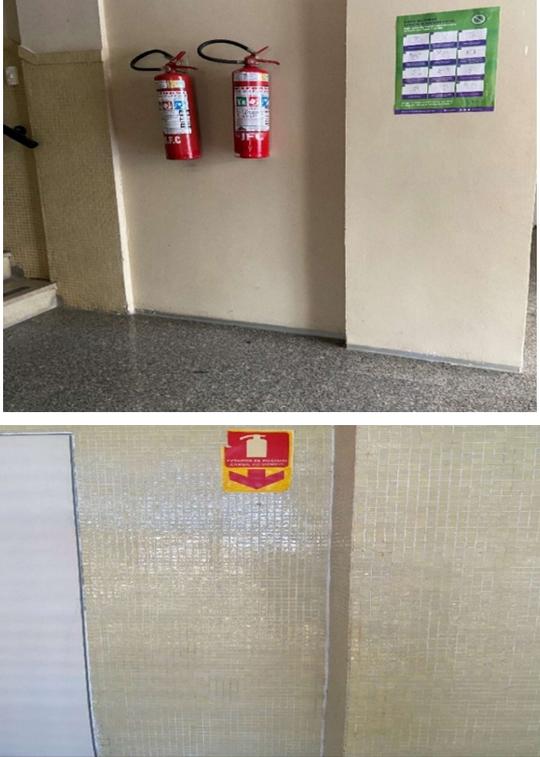
4	3	4	48		
RISCO					
Crítico					
CAUSA					
Ausência de projeto de incêndio e erro na instalação					
ANOMALIA				LOCAL	
Número de extintores inferiores ao necessário, extintores fixados na altura incorreta e ausência de sinalização horizontal e vertical				Em todo o prédio	
MEDIDA SANEADORA					
Redimensionar o sistema de extintores, inserir a sinalização e fiscalizar a instalação					
Prazo de atendimento: 30 dias

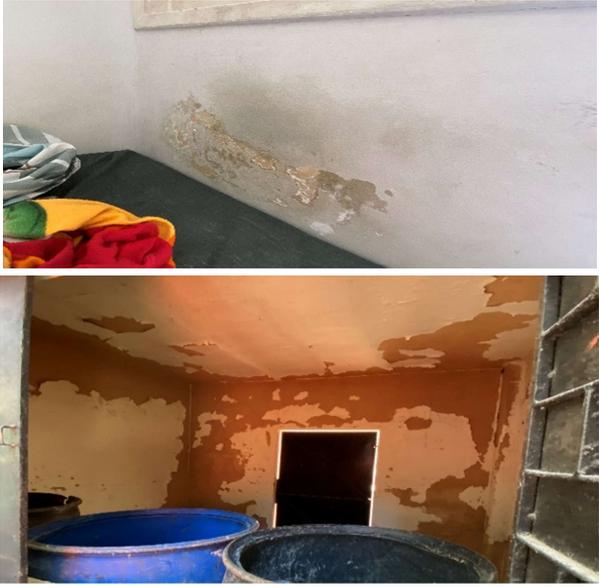
G	U	T	PONTOS		
2	1	5	10		
RISCO					
Mínimo					
CAUSA					
Provável uso de móveis e objetos próximos à parede, gerando atrito e danificando a pintura.					
ANOMALIA				LOCAL	
Pintura danificada				Dormitórios, depósito de lixo, diretoria e corredores	
MEDIDA SANEADORA					
Retirar a pintura antiga, preparar a parede e refazer a pintura					
Prazo de atendimento: 90 dias

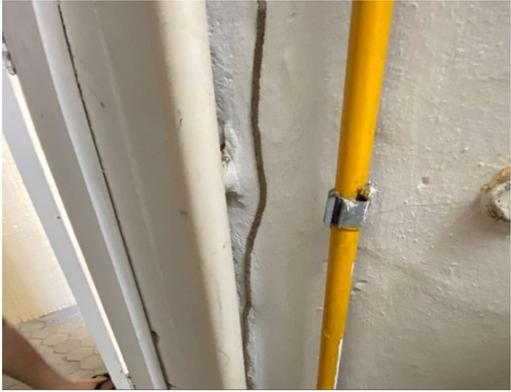
G	U	T	PONTOS		
1	2	4	8		
RISCO					
Mínimo					
CAUSA					
Falta de controle de pragas nos ambientes internos					
ANOMALIA				LOCAL	
Ataque de cupins				Sala 01 - 1º andar	
MEDIDA SANEADORA					
Dedetizar e repintar a área afetada					
Prazo de atendimento: 100 dias

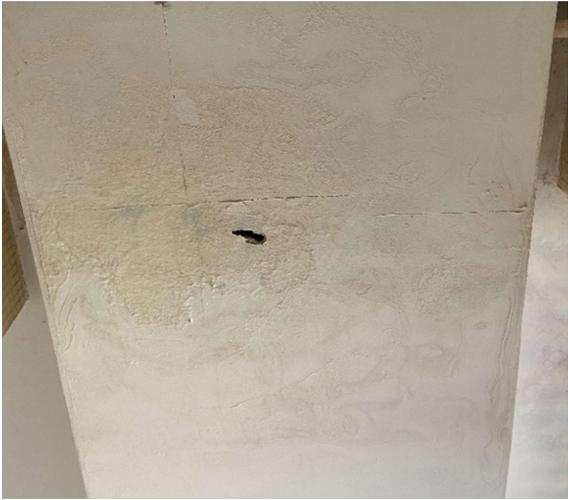
G	U	T	PONTOS			
4	2	3	24			
RISCO						
Médio						
CAUSA						
Falta de impermeabilização						
ANOMALIA				LOCAL		
Infiltração no forro				Corredor - 3º andar		
MEDIDA SANEADORA						
Reparar a infiltração, aplicar impermeabilizante e realizar a troca do gesso						
Prazo de atendimento: 45 dias

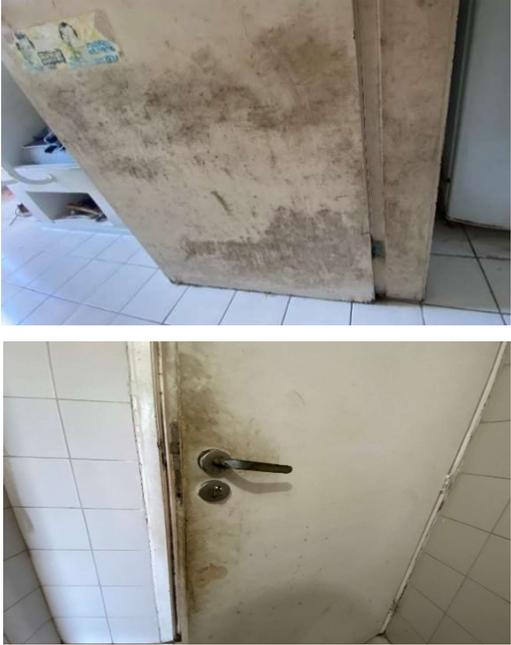
G	U	T	PONTOS			
2	3	1	6			
RISCO						
Mínimo						
CAUSA						
Falta de manutenção						
ANOMALIA				LOCAL		
Esquadrias de madeira com sujidade				Diversos locais da edificação		
MEDIDA SANEADORA						
Limpeza das portas e repintura						
Prazo de atendimento: 180 dias

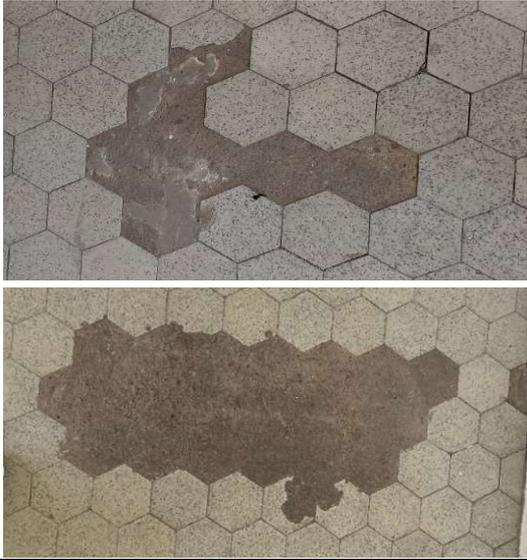
G	U	T	PONTOS			
3	2	2	12			
RISCO						
Mínimo						
CAUSA						
Retirada por terceiros						
ANOMALIA				LOCAL		
Ausência de revestimento no piso				Corredor - 3º andar		
MEDIDA SANEADORA						
Reposição das peças e troca dos revestimentos quebrados						
Prazo de atendimento: 90 dias

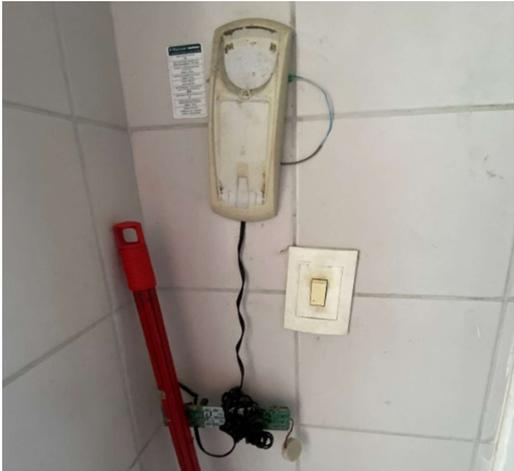
G	U	T	PONTOS		
2	2	1	4		
RISCO					
Mínimo					
CAUSA					
Fim da vida útil do aparelho					
ANOMALIA				LOCAL	
Interfone danificado				Quarto 304 - 3º andar	
MEDIDA SANEADORA					
Substituição por um novo aparelho					
Prazo de atendimento: 360 dias

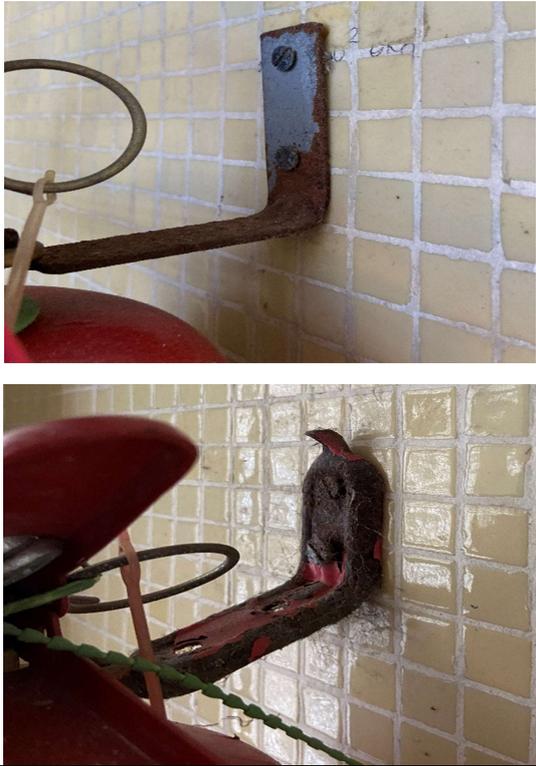
G	U	T	PONTOS		
2	2	3	12		
RISCO					
Mínimo					
CAUSA					
Degradação prematura do item					
ANOMALIA				LOCAL	
Suporte dos extintores oxidado				Corredor - 3º andar	
MEDIDA SANEADORA					
Substituição dos suportes					
Prazo de atendimento: 90 dias

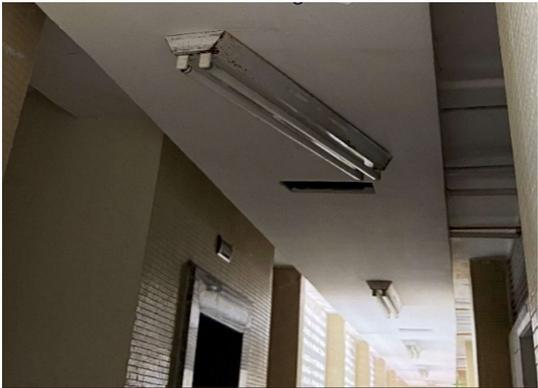
G	U	T	PONTOS			
1	2	2	4			
RISCO						
Mínimo						
CAUSA						
Instalação não adequada da luminária						
ANOMALIA				LOCAL		
Luminária desalinhada				Corredor - 3º andar		
MEDIDA SANEADORA						
Alinhamento da luminária						
Prazo de atendimento: 360 dias

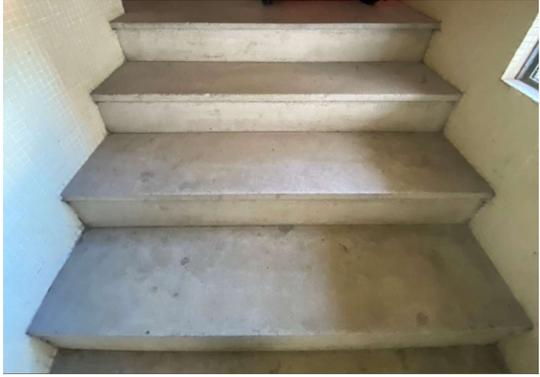
G	U	T	PONTOS			
3	4	2	24			
RISCO						
Crítico						
CAUSA						
Ausência de adesivo antiderrapante nos degraus da escada						
ANOMALIA				LOCAL		
Degraus sem condições antiderrapantes				Escada - 3º andar		
MEDIDA SANEADORA						
Colocar adesivos antiderrapantes nos degraus do 3º andar						
Prazo de atendimento: 30 dias

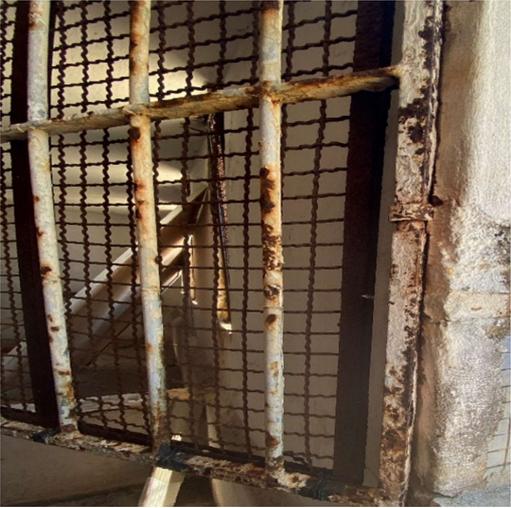
G	U	T	PONTOS		
2	3	2	12		
RISCO					
Médio					
CAUSA					
Ausência de manutenção					
ANOMALIA				LOCAL	
Corrosão de esquadrias				Cobertura, escadas	
MEDIDA SANEADORA					
Lixar o material oxidado e aplicar pintura anticorrosiva ou substituir a esquadria					
Prazo de atendimento: 90 dias

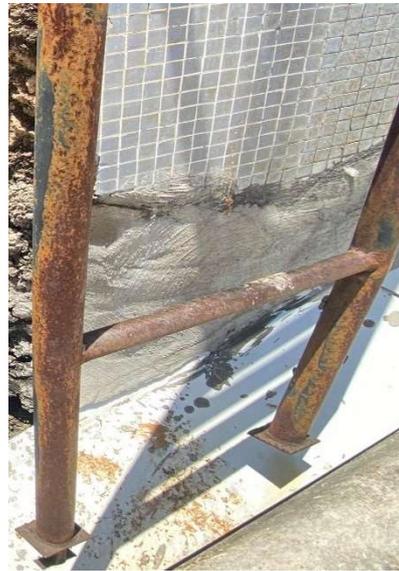
ORIGEM				Figura 45: Oxidação na escada de acesso ao topo da caixa d'água	
Funcional					
G	U	T	PONTOS		
4	3	2	24		
RISCO					
Crítico					
CAUSA					
Falta de manutenção					
ANOMALIA				LOCAL	
Oxidação na escada de acesso ao topo da caixa d'água				Coberta	
MEDIDA SANEADORA					
Lixar o material oxidado e aplicar pintura anticorrosiva ou substituir a escada					
Prazo de atendimento: 30 dias

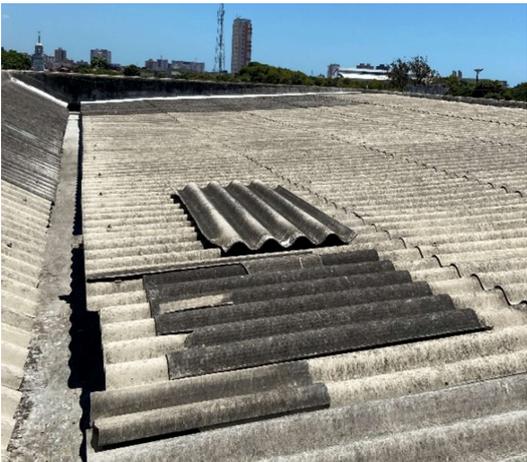
ORIGEM				Figura 46: Telhas soltas	
Exógena

G	U	T	PONTOS		
3	3	1	9		
RISCO					
Mínimo					
CAUSA					
Manutenção inacabada					
ANOMALIA				LOCAL	
Telhas soltas				Coberta	
MEDIDA SANEADORA					
Retirar as telhas soltas					
Prazo de atendimento: 100 dias

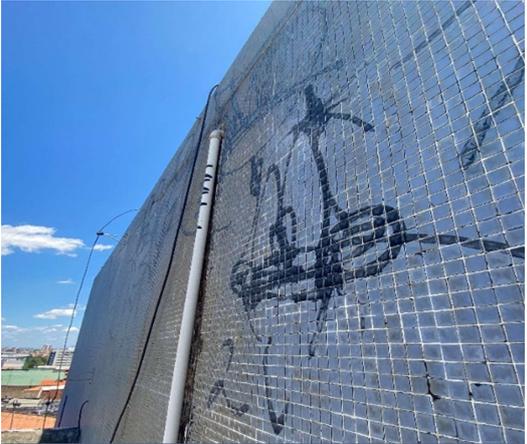
G	U	T	PONTOS		
2	1	1	2		
RISCO					
Mínimo					
CAUSA					
Ação de terceiros					
ANOMALIA				LOCAL	
Paredes pichadas				Cobertura, fachada	
MEDIDA SANEADORA					
Remover as pichações com solvente					
Prazo de atendimento: 360 dias

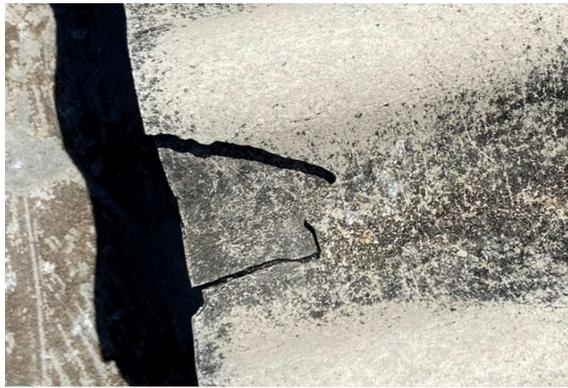
G	U	T	PONTOS			
2	3	2	12			
RISCO						
Médio						
CAUSA						
Falta de manutenção no telhado						
ANOMALIA				LOCAL		
Telha quebrada				Telhado		
MEDIDA SANEADORA						
Reparação e/ou substituição da telha						
Prazo de atendimento: 90 dias

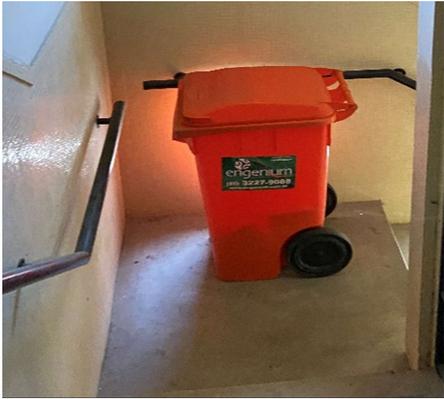
G	U	T	PONTOS			
3	3	2	18			
RISCO						
Médio						
CAUSA						
Utilização inadequada da escada						
ANOMALIA				LOCAL		
Obstrução da passagem				Escada		
MEDIDA SANEADORA						
Realocar a lixeira para um local adequado						
Prazo de atendimento: 60 dias

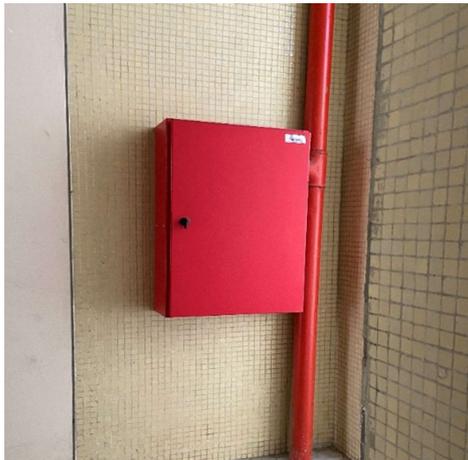
G	U	T	PONTOS			
2	3	2	12			
RISCO						
Médio						
CAUSA						
Ausência de projeto de incêndio e sinalização						
ANOMALIA				LOCAL		
Ausência de sinalização nos hidrantes				Todo edifício		
MEDIDA SANEADORA						
Inserir a sinalização						
Prazo de atendimento: 90 dias

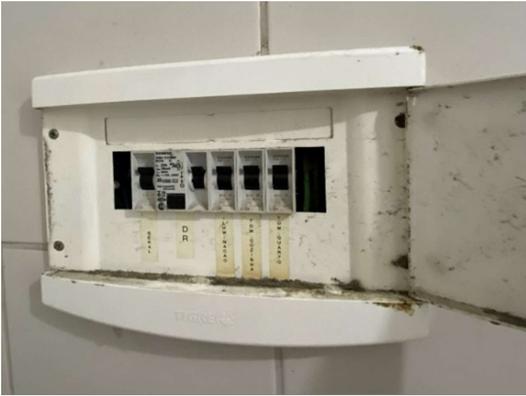
G	U	T	PONTOS		
2	2	3	12		
RISCO					
Médio					
CAUSA					
Falta de manutenção					
ANOMALIA				LOCAL	
Sujidades no quadro elétrico				Dormitórios	
MEDIDA SANEADORA					
Realizar a limpeza no quadro					
Prazo de atendimento: 90 dias

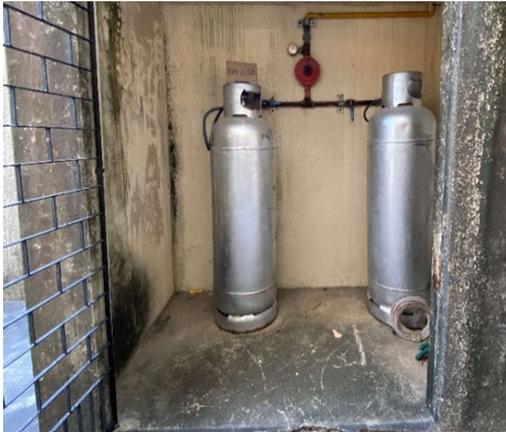
G	U	T	PONTOS			
4	4	2	32			
RISCO						
Crítico						
CAUSA						
Ausência de projeto de instalação de gás						
ANOMALIA				LOCAL		
Ausência de sinalização de advertência na casa de gás				Casa de gás		
MEDIDA SANEADORA						
Inserir a sinalização de acordo com a norma						
Prazo de atendimento: 20 dias

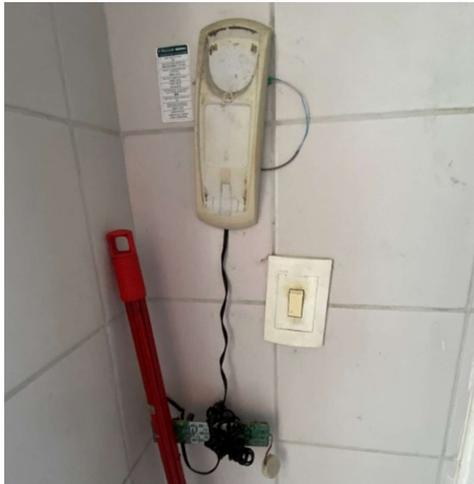
G	U	T	PONTOS		
2	2	1	4		
RISCO					
Mínimo					
CAUSA					
Falha de projeto e/ou ausência de manutenção no sistema de interfones					
ANOMALIA				LOCAL	
Sistema de interfones inoperante				Todo edificio	
MEDIDA SANEADORA					
Realizar o reparo no sistema de interfones					
Prazo de atendimento: 120 dias

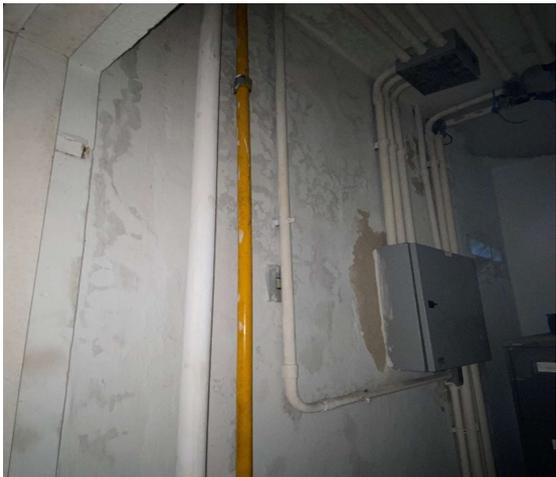
G	U	T	PONTOS		
3	2	3	18		
RISCO					
Médio					
CAUSA					
Falha no sistema de vedação no piso superior					
ANOMALIA				LOCAL	
Paredes com manchas de infiltração				Sala 03 - 3º andar, casa de gás	
MEDIDA SANEADORA					
Reparar o sistema de impermeabilização da laje, reparar e pintar as paredes					
Prazo de atendimento: 60 dias
