GESTÃO DA QUALIDADE EM CANTEIRO DE OBRAS: ESTUDO DE CASO PELO MÉTODO 5L

QUALITY MANAGEMENT IN CONSTRUCTION SITE: CASE STUDY BY THE METHOD 5L

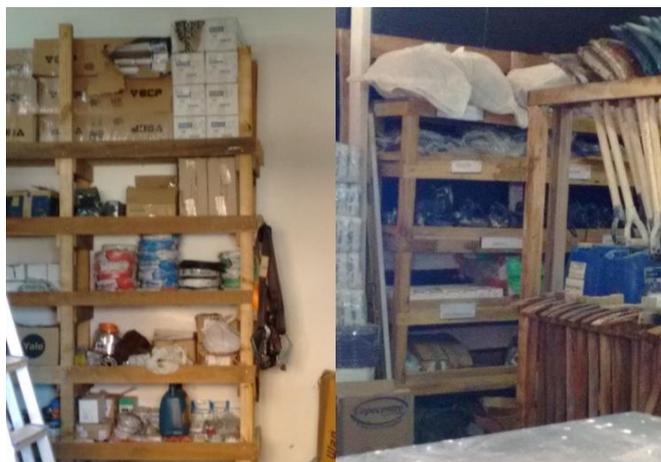
O almoxarifado possuía uma boa localização para recebimento de materiais, entretanto não era realizada a correta identificação para todos os itens em suas prateleiras, como ilustra a Figura 1.

FIGURA 1 - Identificação dos materiais do almoxarifado.

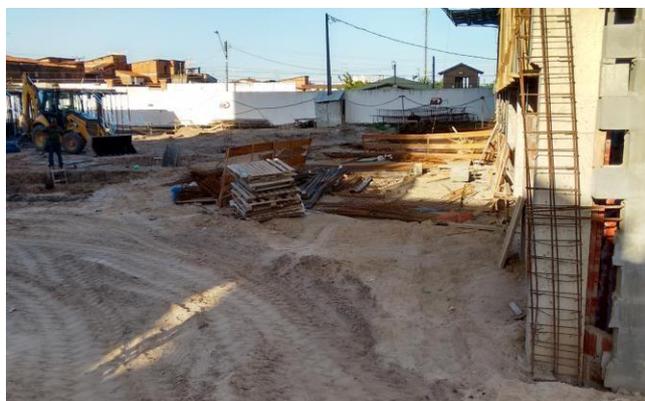
física e a saúde tanto dos operários quanto dos visitantes. Entretanto, a sinalização encontrada na obra remete somente a utilização das placas indicativas de perigo e de orientação, não havendo espaçadores (delimitadores de segurança) em cor vermelha nos locais de perigo do canteiro (Figura 2).

FIGURA 2 - Área de perigo (à esquerda na foto) sem demarcador vermelho.

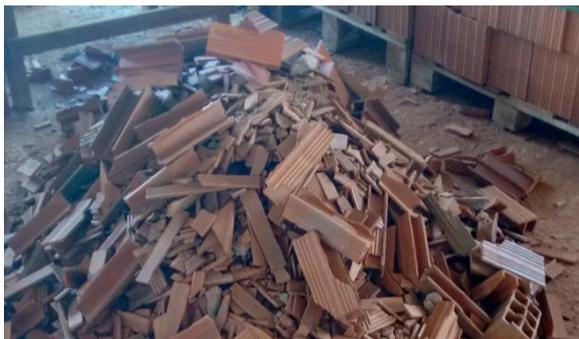
e áreas comuns e de acesso limpos. Entretanto, não foram computadas boas notas para os itens referentes aos dez minutos diários de limpeza, o que automaticamente resultou na visualização de alguns postos de trabalho com entulhos que não foram retirados (Figura 3), mesmo a empresa demonstrando grande preocupação em relação aos aspectos ambientais e gerenciamento de entulho, possuindo inclusive, redes de proteção para conter a queda de detritos e um condutor de entulho, o qual conduz os entulhos que são gerados em cada pavimento durante a obra até a caçamba de entulho.

FIGURA 3 - Entulho em excesso na frente de serviço.

Dessa forma, tendo em vista o aperfeiçoamento dos itens defasados e visando a otimização do sistema de organização do canteiro, sugere-se como alternativa para a melhoria dos quesitos, a implementação do Diálogo Diário de Segurança (DDS) como prática usual da empresa, com o intuito de propiciar uma maior orientação aos operários quanto à segurança e higiene pessoal, assim como a incorporação dos dez minutos diários para a retirada dos entulhos dos postos de trabalho, haja vista que mesmo existindo técnico de segurança na empresa, este não realiza o processo diário de conscientização dos operários.

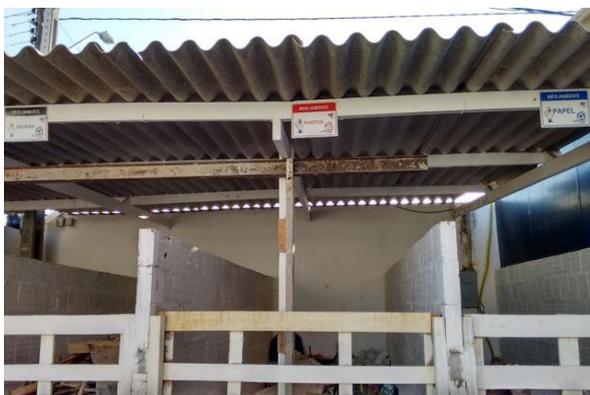
Observou-se que apesar da empresa se preocupar com o reaproveitamento de material, as sobras de madeira e de aço que poderiam ser reutilizados não se encontravam organizadas por nenhum critério, como por exemplo, pelo tamanho. Ao invés disso, apenas era realizada a identificação do local onde tais materiais ficavam armazenados (Figura 4).

FIGURA 4 - Materiais a serem reaproveitados.
