**UNIVERSIDADE FEDERAL DO CEARÁ - CAMPUS DE CRATEÚS**  
**DEPARTAMENTO DE ENGENHARIA DE MINAS**

**CARACTERIZAÇÃO GEOMECÂNICA DE MACIÇO ROCHOSO EM UMA  
MINERAÇÃO ARTESANAL PARALISADA NO MUNICÍPIO DE TAUÁ-CE**

Monografia apresentada ao Curso de Engenharia de Minas do Departamento de Engenharia de Minas da Universidade Federal do Ceará-Campus de Crateús, como requisito parcial para obtenção do título de Bacharel em Engenharia de Minas.

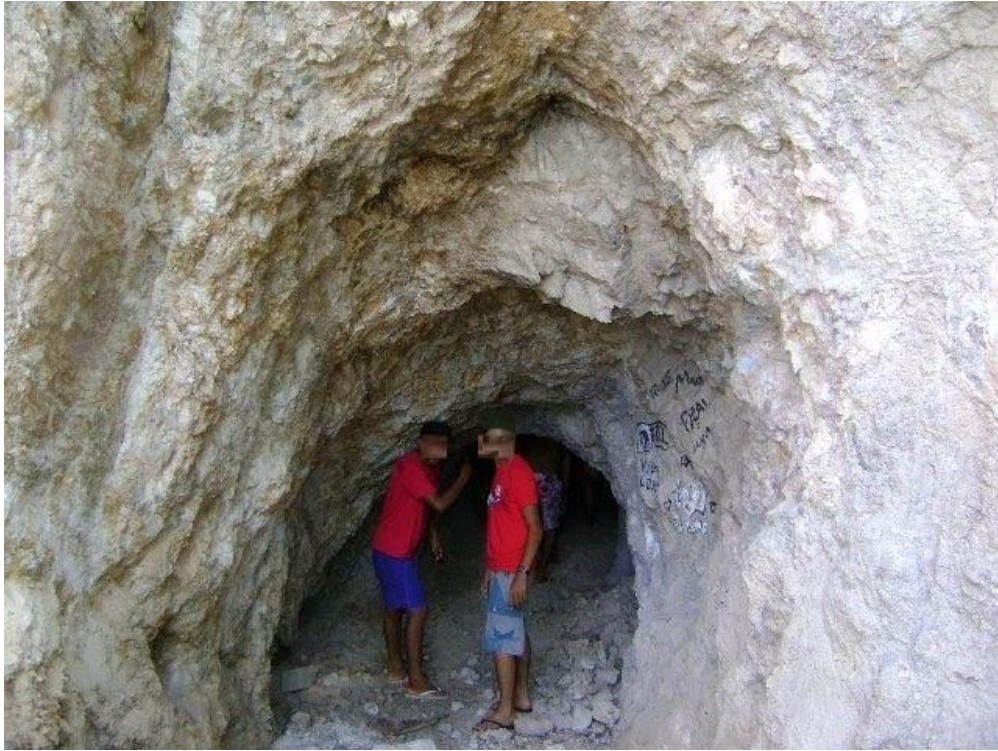
**Figura 4:** Embocadura do ádito de acesso à frente de lavra

Hoje, a antiga mineração artesanal subterrânea de ametistas, Figura 04, inserida no Serrote do Quinamuiú, faz parte do Parque Ecológico Quinamuiú Joaquim de Castro Feitosa (Lei Municipal 1231, de 02 de abril de 2004) e foi declarado área de interesse para proteção ambiental (Lei Municipal 1317, de 29 de Abril de 2005), foi tornada Unidade de Conservação e Proteção Integral. A exploração de minerais existentes na área só é permitida mediante a apresentação do Relatório de Impacto Ambiental (RIMA) com a elaboração do Estudo de Impactos Ambientais (EIA), segundo a aprovação do órgão regulador ambiental da Superintendência Estadual do Meio Ambiente (SEMACE) e emissão de licenças.

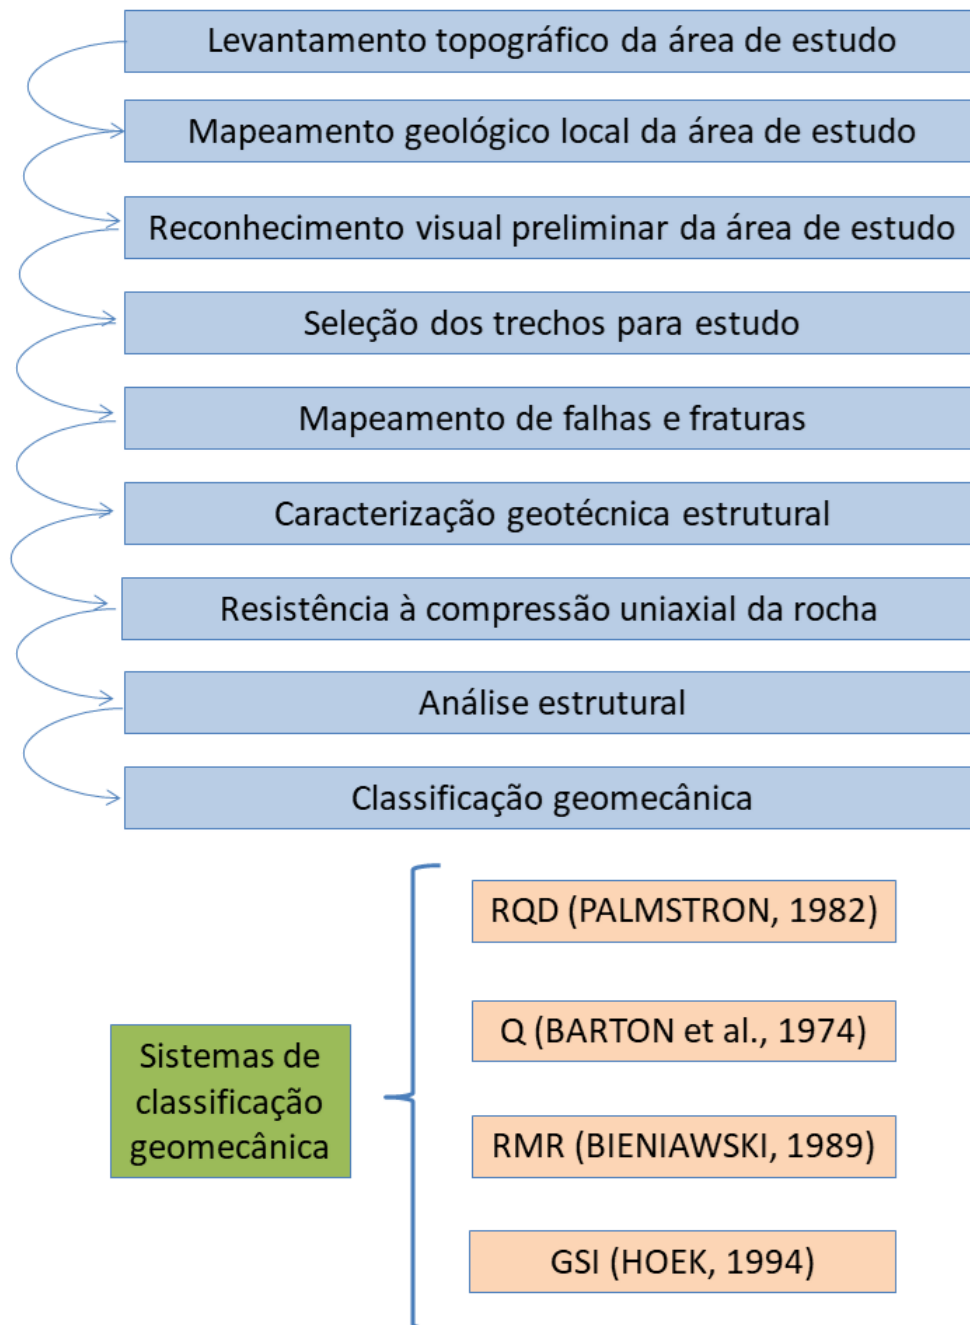
**Figura 8:** Fluxograma com as principais etapas da classificação geomecânica

Com o objetivo de descrever todos os métodos e as etapas para a classificação geomecânica da antiga mineração artesanal este capítulo detalha as etapas desenvolvidas ao longo de todo o processo. O fluxograma abaixo representado pela Figura 8 ilustra a sequência das atividades desenvolvidas.

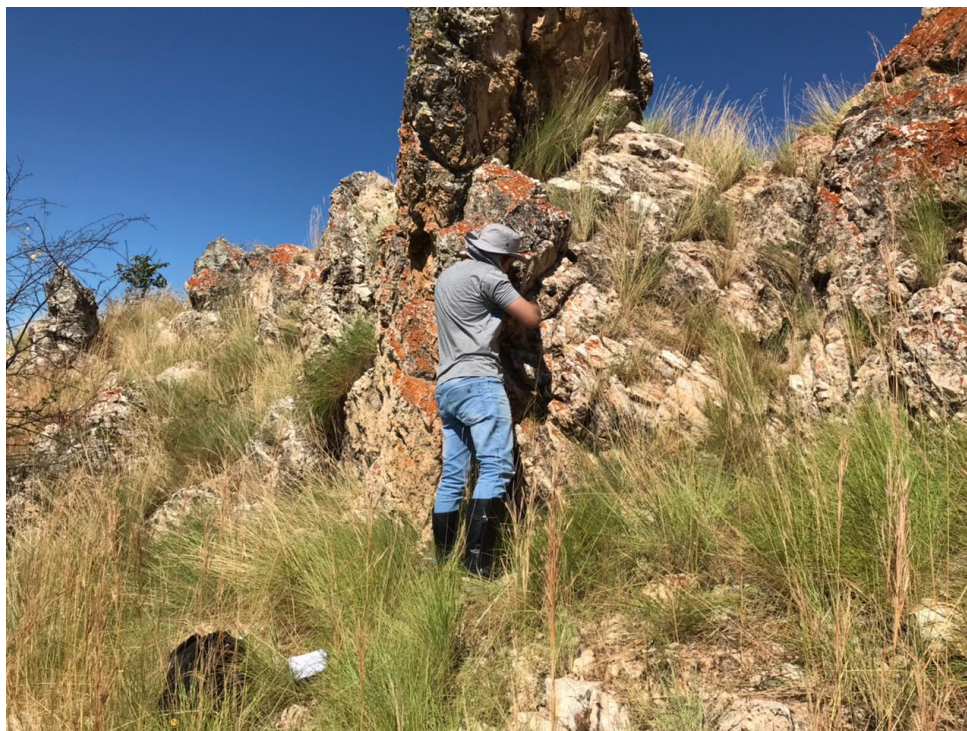
**Figura 9:** Medição das discontinuidades do maciço rochoso.

Um dos objetivos do mapeamento foi elucidar as estruturas da região estudada. Foram realizadas medições da atitude das estruturas planas conforme apresenta a Figura 9, com enfoque na direção, mergulho e sentido de mergulho de tais estruturas.

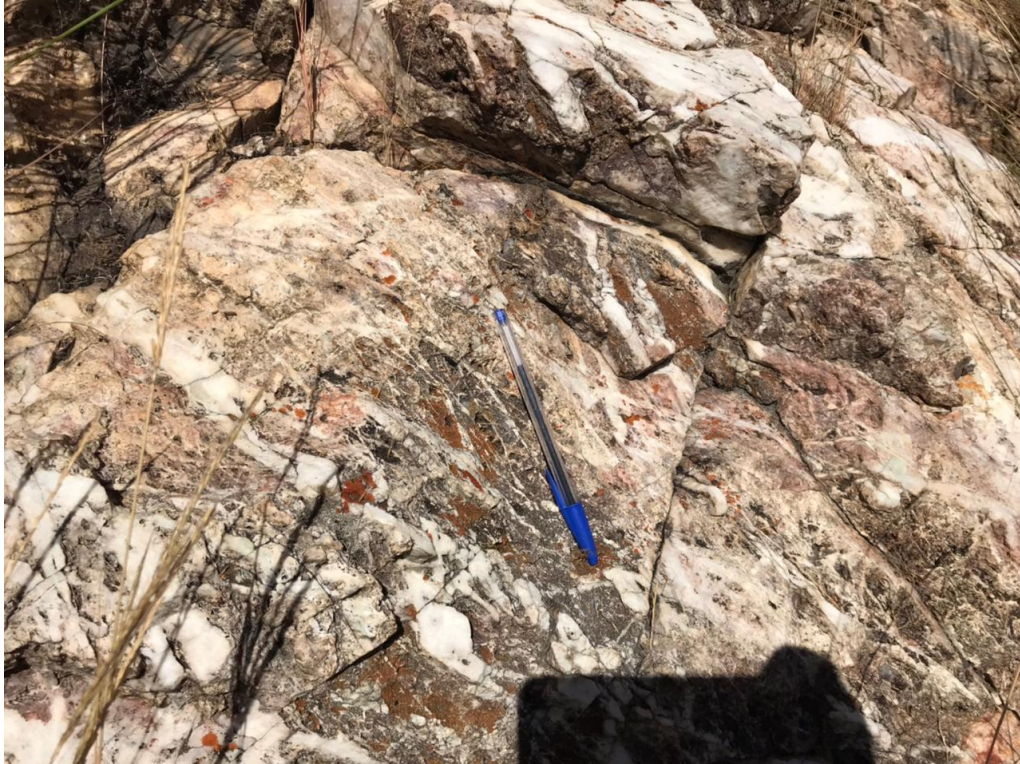
**Figura 10:** Registro dos afloramentos, com elementos de escala e identificação

escala e identificação, muito importantes para análise do tipo de rocha, identificação do estado de alteração e condições de fraturas, juntas e falhas, Figura 10.

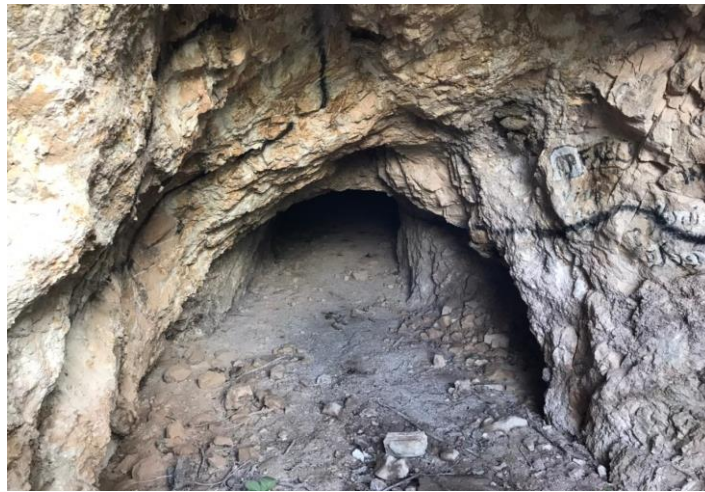
**Figura 11:** Foto da galeria estudada, e seção transversal ilustrando suas dimensões

O levantamento buscou escolher os trechos que mais penalizariam o maciço rochoso, de tal forma que, cada janela possuísse 1 metro quadrado para análise sendo analisada a parte mais penalizada dentro da janela, pois de acordo com os trabalhos de Bieniawski; (1989) & SALA, Leonardo Alberto, (2016) é suficiente para analisar tais características. Após selecionadas as janelas de tamanhos definidos, prosseguiram-se os trabalhos de coletas de dados e o mapeamento das mesmas para a classificação geomecânica.

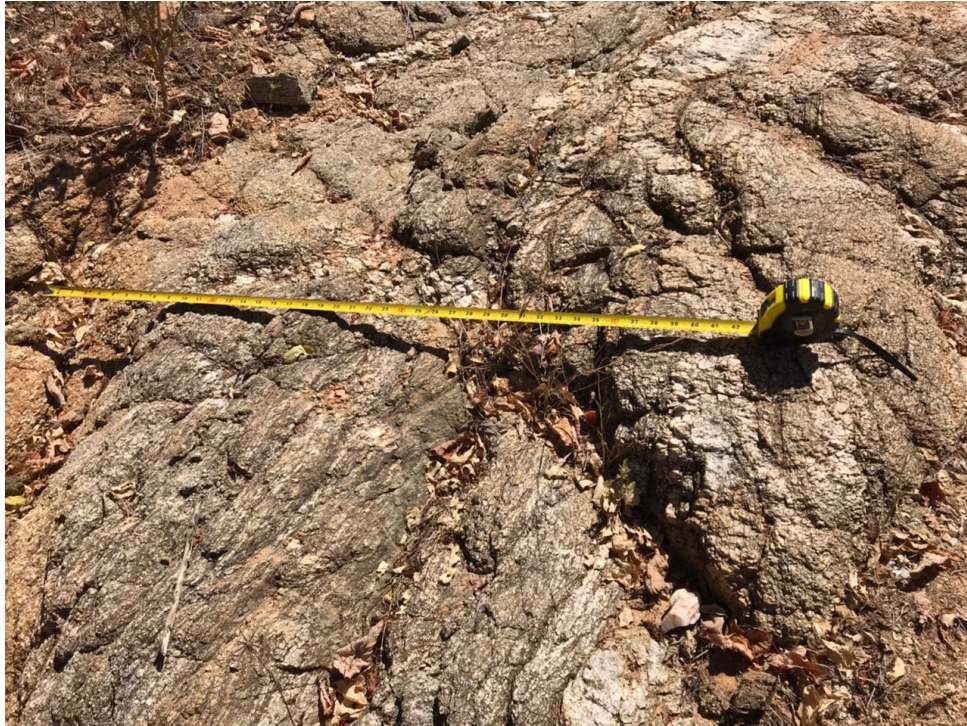
**Figura 13:** Afloramento 05 estudado representando a rocha encaixante, composta por gnaisses bandados com orientação NNE-SSW e intrusões discordantes de pegmatitos ácidos compostos por feldspatos potássicos e quartzo. Coordenadas: Longitude UTM: 354.940 m E e Latitude UTM: 9.333.998 m S, ZONA 24 S

A Figura 13 é composta por gnaisses migmatizados – migmatitos (diatexitos), pertencentes ao Complexo Tamboril-Santa Quitéria, entre as unidades, segundo Torres *et al.* (2007): Granitóide Santa Quitéria (NP3gtsq) e Diatexito (NP3tsd), com estrutura foliada, granulação grossa, com alternância de bandas com minerais claros compostos por quartzo e feldspatos potássicos/plagioclásio e minerais escuros compostos por biotita e anfibólios Figura 21.

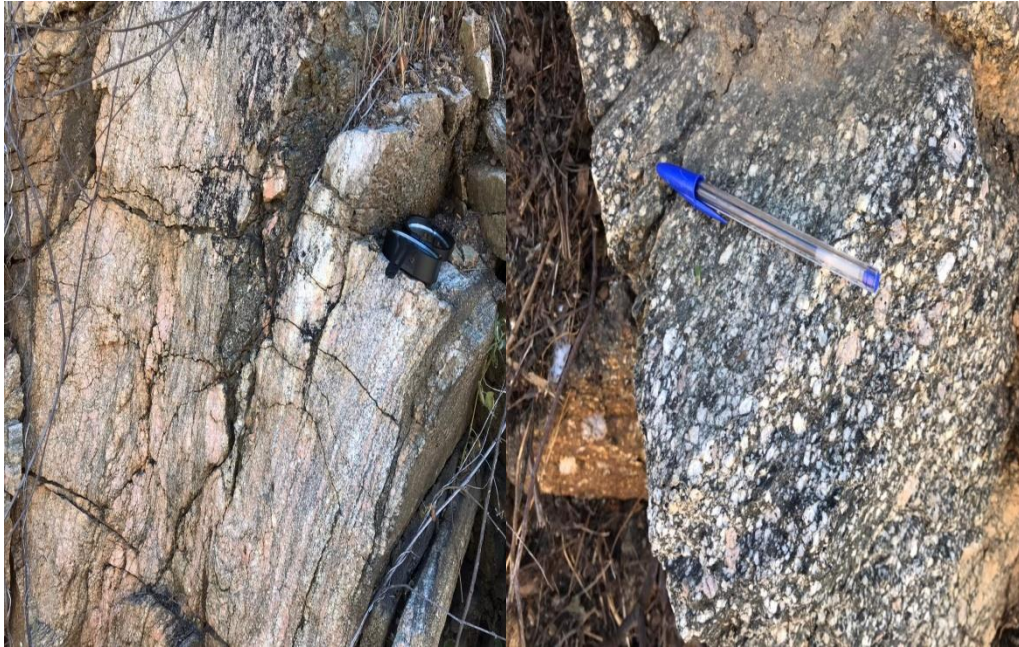
**Figura 14:** Afloramento 06 estudado formado por granodioritos porfíricos e paragnaisses pertencentes complexo Tamboril – Santa Quitéria. Coordenadas: Longitude UTM: 355.636 m E e Latitude UTM: 9.333.912 m S, ZONA 24

Conforme divisão citada pela CPRM 2016: Granitóide Santa Quitéria - representado pela Figura 14, apresenta granodioritos, monzogranitos, quartzo monzonitos e sienogranitos, de granulação média a grossa. Apresentam coloração variando de cinza claro a cinza com tons rosados, com baixo a moderado grau de alteração.

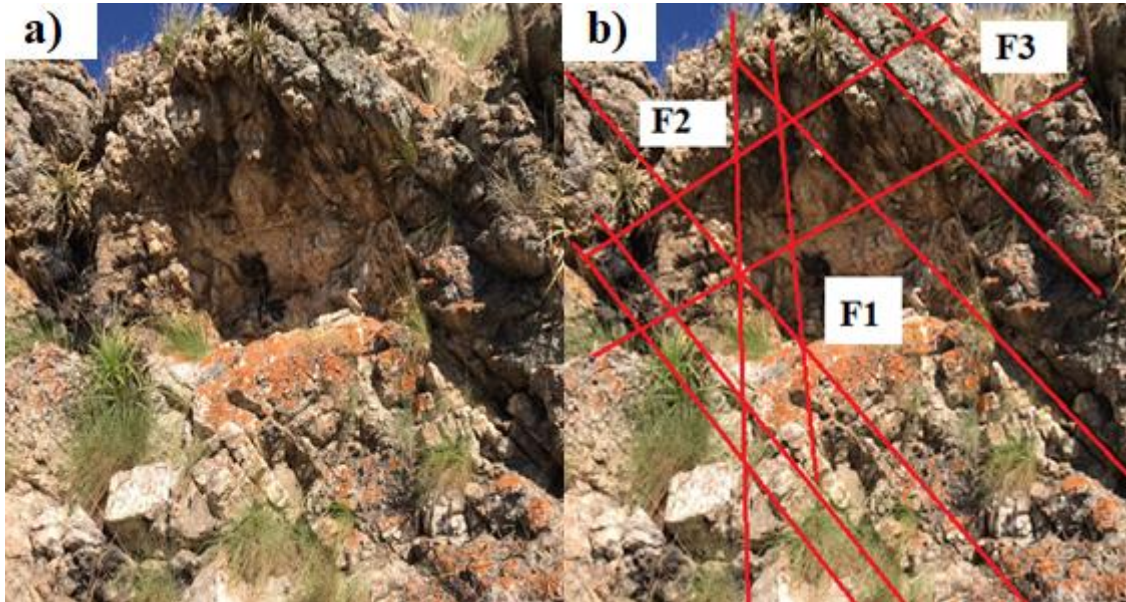
**Figura 15:** Afloramento rochoso 01 estudado formado por Riolitos. Coordenadas: Longitude UTM: 355.163 m E e Latitude UTM: 9 .334.703 m S, ZONA 24 S. a) Representação do afloramento 01, b) Interpretação com relação a presença de 3 famílias de fraturas

O afloramento representado pela Figura 15, apresenta uma formação composta por riolitos constituídos essencialmente por quartzo, plagioclásio e feldspato alcalino. A rocha possui textura afanítica e se apresenta com elevado grau de alteração indicadas pela presença de concreções de ferro e presença de musgo e líquen, localizadas entre as fraturas resultantes do processo de intemperismo físico e químico da rocha.

O presente afloramento é composto por três famílias de fraturas com elevadas persistências, com orientação ESE-WNW, ENE-WSW e NE-SW. O riolito compõe a geologia local na qual está inserida a antiga lavra artesanal de ametistas.

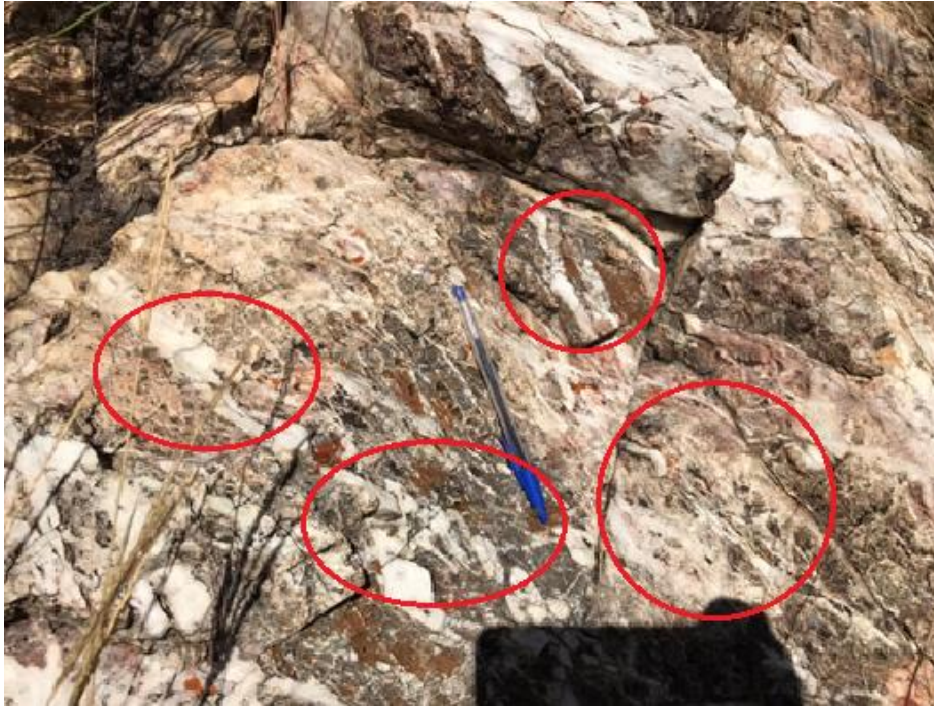
**Figura 16:** Afloramento de riolitos com alto teor de sílica, apresentando coloração branca a branco marfim, com intenso fraturamento hidráulico de composição silicática destacados em vermelho

O serrote Quinamuiú é composto por rochas ácidas com alto teor de sílica, apresentando coloração branca a branco marfim, com intenso fraturamento hidráulico de composição silicática, Figura 16. As rochas no serrote exibem porções com coloração avermelhada, provavelmente por produtos de alteração intempérica e concreções de óxido de ferro Figura 17. Também foi observado que nas rochas ácidas as fraturas apresentam a mesma direção do eixo maior do serrote NNE-SSW e além de exibir cavidade abertas (geódos centimétricos a milimétricos) em vários locais do afloramento, Figura 19.

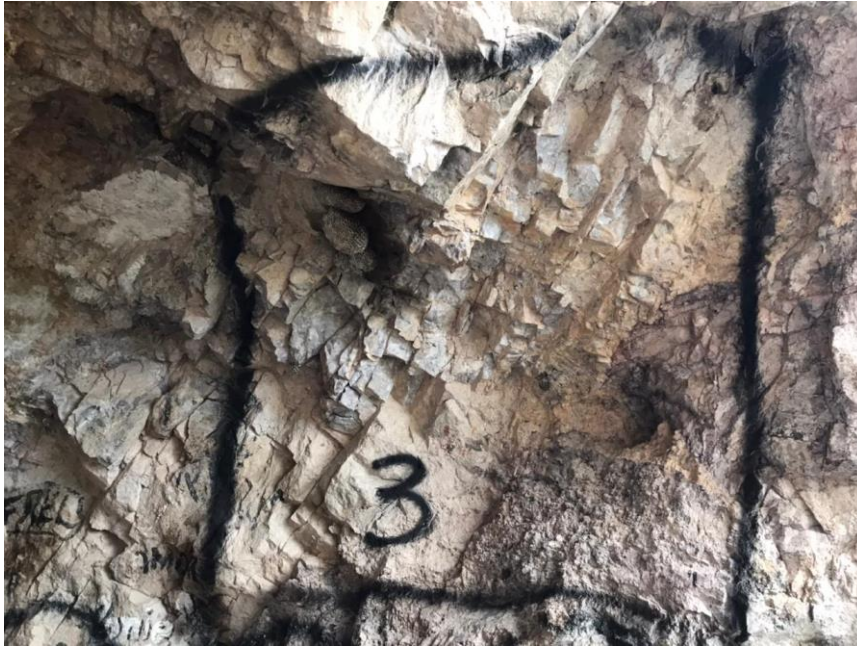
**Figura 24:** Janela 03, estudada

A janela 03 representada pela Figura 24 abaixo é composta por uma rocha mais resistente diferentemente das rochas apresentadas nas janelas 01 e 02, entretanto apresentando espaçamento menor entre as descontinuidades com 60 – 200 mm, nível de persistência maior entre 3 – 10 m, abertura entre 1 – 5 mm, com as superfícies das fraturas lisas, tendo preenchimento entre as fraturas mole com espessura  $< 5$  mm e grau de alteração alto. É possível verificar a presença de uma zona contato litológico entre um material mais competente e cristalizado ao lado esquerdo e ao lado direito um material altamente alterado proveniente de uma zona de falha.

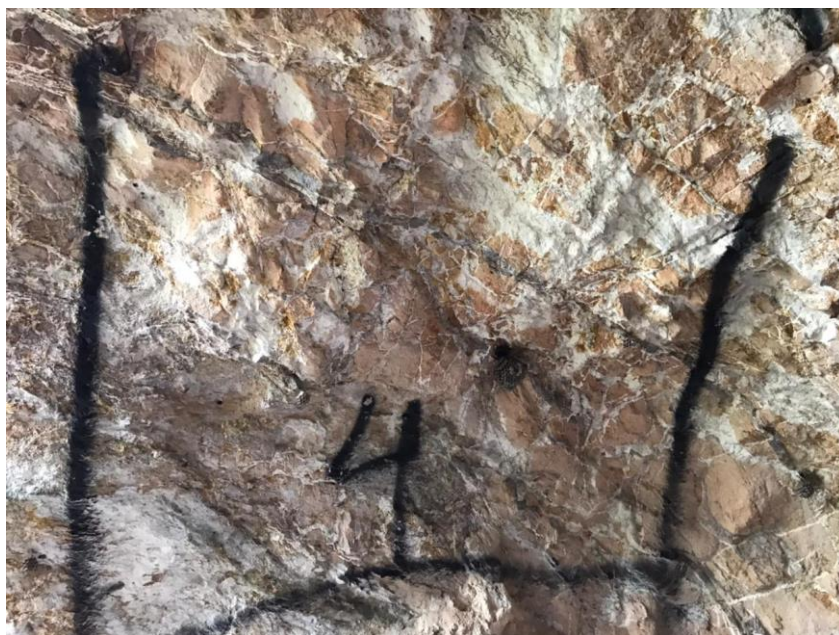
**Figura 25:** Janela 04, estudada

A janela 04 representada pela Figura 25 assim como a janela 01 e 02 é formada por uma rocha medianamente resistente, que apresentou espaçamento das discontinuidades entre 200 - 600 mm, nível de persistência alto entre 3 - 10 metros, com grau de abertura entre 1 - 5 mm, com preenchimento das fraturas mole com espessura < 5 mm e com elevado grau de alteração apresentando estágio de decomposição.
