DIAGNÓSTICO DO ESTADO DE CONSERVAÇÃO DO ACERVO DO MEMORIAL DA UFC

Na manhã do dia 01 de outubro de 2021, o técnico de laboratório de conservação e restauro de bens culturais móveis do Memorial da UFC, Roberto Moreira Chaves, iniciou o diagnóstico do estado de conservação dos acervos do Memorial da UFC. Na ocasião, o fotógrafo do Memorial da UFC, Éden Barbosa, realizou o registro fotográfico dos problemas e patologias encontradas.

ESTADO DE CONSERVAÇÃO DOS ACERVOS

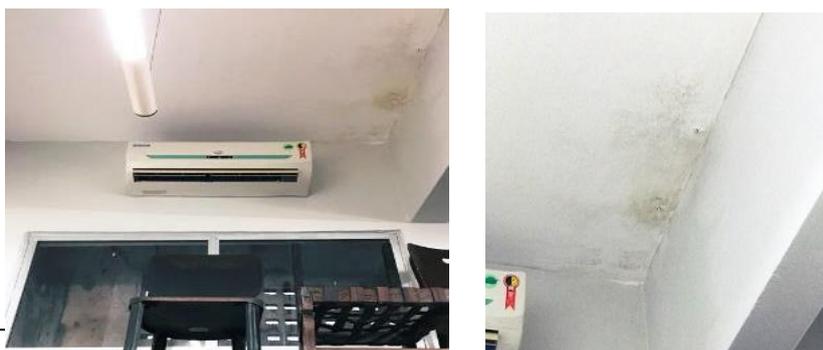
Imagens 7 e 8 – Infiltrações no teto

- Infiltrações no teto (Imagens 7 e 8);
- Algumas peças precisam passar por processo de conservação e restauro dado os processos de degradação (Imagem 9);
- Presença de manchas de fungos relacionadas à umidade da sala (Imagens 10 e 11);

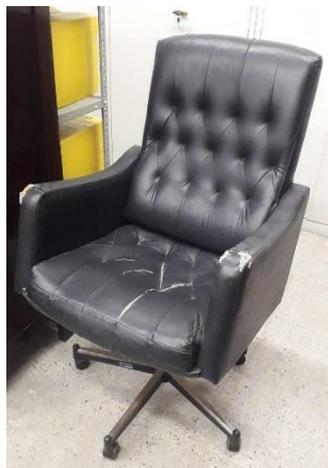
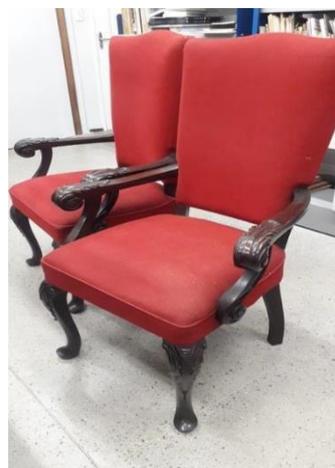
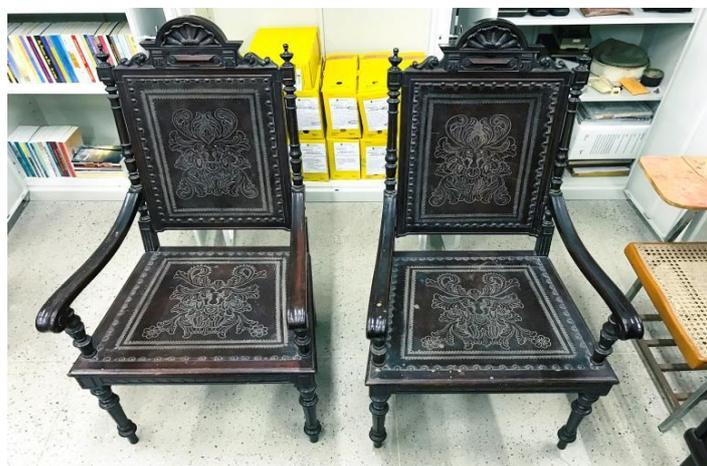
Imagens 12, 13 e 14 – Peças acondicionadas sem uso de mobiliário adequado ou tablado que evite o contato da peça com o piso e a consequente propagação de infestações

- Peças acondicionadas sem uso de mobiliário adequado ou tablado que evite o contato da peça com o piso e a conseqüente propagação de infestações (Imagens 12, 13 e 14);

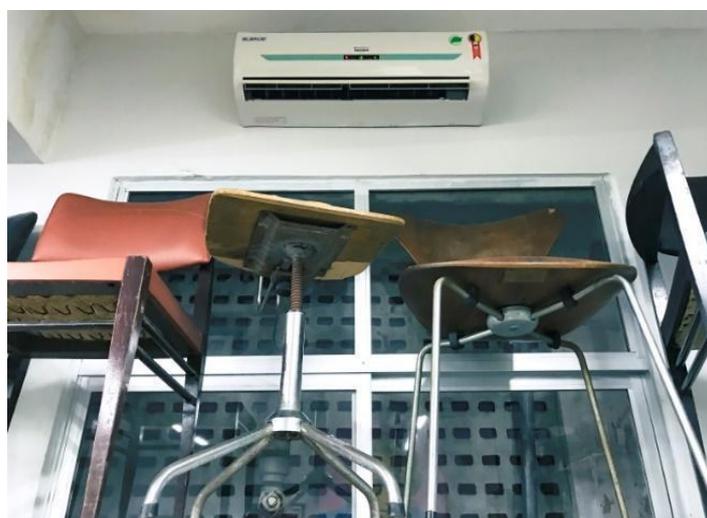
Imagem 15 – Localização do ar-condicionado sobre o acervo (para otimizar o espaço), que pode gerar danos às peças, causados por vazamentos

- Localização do ar-condicionado sobre o acervo, dado o aproveitamento do espaço para armazenamento do acervo (Imagem 15);
- Incidência de luz natural no ambiente de guarda do acervo, em decorrência das janelas de vidro da sala (Imagem 16);

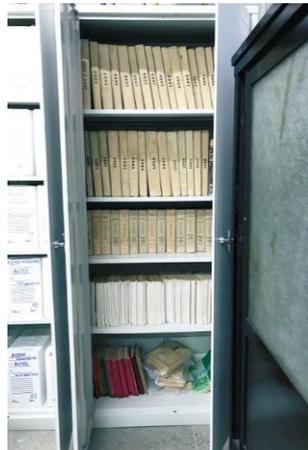
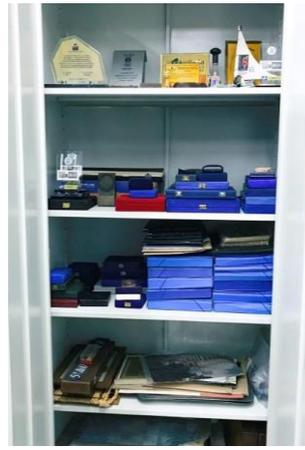
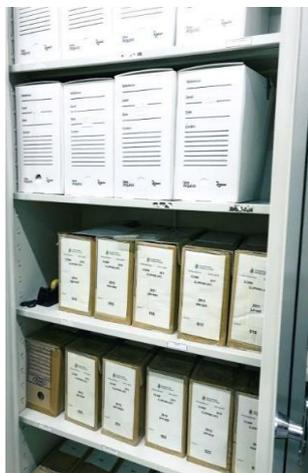
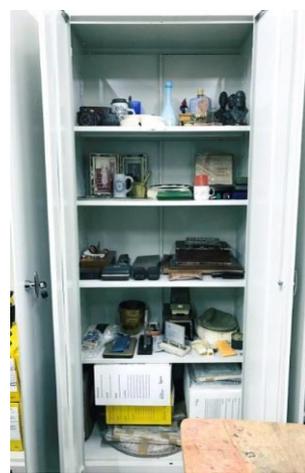
Imagens 17, 18, 19 e 20 – Ausência de mobiliário adequado para acondicionamento das peças, necessário à conservação e otimização do espaço

- Ausência de mobiliário adequado para acondicionamento das peças, necessário à conservação e otimização do espaço (Imagens 17, 18, 19 e 20);
- Negativos em processo de degradação, possivelmente em decorrência da síndrome do vinagre³ (Imagens 21 e 22);

- Inventário e catalogação do acervo gráfico e móvel pertencente ao Memorial da UFC em decorrência das últimas doações, coletas e aquisições;
- Instalação de armário deslizante para o melhor armazenamento do acervo e das coleções, de forma a garantir a salvaguarda e proteção dos acervos de intempéries e danos que possam atingir o local de guarda como vazamento e inundações. Para a adoção deste tipo de armário é recomendável sua instalação no térreo.

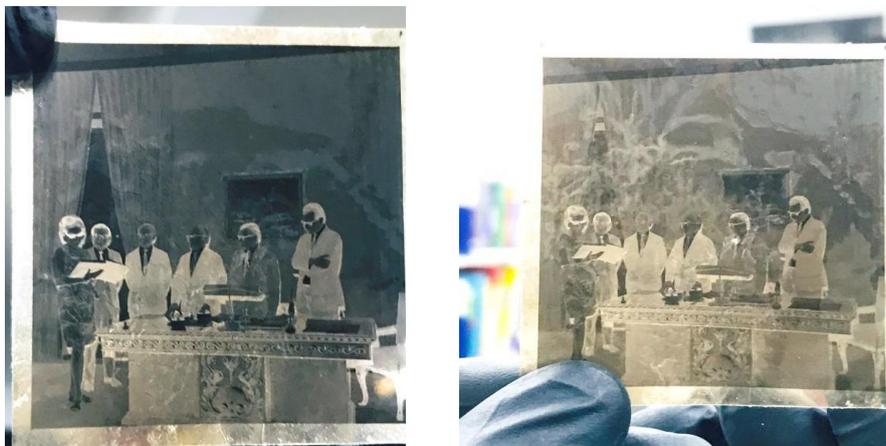
Imagens 21 e 22 – Negativos em processo de degradação, possivelmente em decorrência da síndrome do vinagre

³ [O acetato de celulose é deteriorado quer por factores químicos, quer por factores físicos, mas o que caracteriza a sua degradação é o Síndrome do Vinagre (Vinegar Syndrome), nome surgido devido ao primeiro sintoma de deterioração deste suporte (Apud Pavão, L., “Conservação de Coleções Fotográficas”, Dinalivro, Lisboa (1997)).]. O cheiro a vinagre é uma consequência directa da hidrólise do acetato de celulose, mais precisamente da quebra dos grupos laterais acetilo, que em meio aquoso formam ácido acético. A desacetilação total do polímero levará à substituição dos grupos acetilo por grupos hidroxilo, processo oposto ao de manufactura. Isto significa que na presença de água, assim como de calor, ou de catalisadores químicos como ácidos ou bases, a hidrólise do acetato de celulose é induzida. Por outras palavras, a humidade relativa, a temperatura e o pH determinam a degradação do material [4,7]. (SILVA, 2009, p. 13).

- Tratamento de conservação, restauro e análise dos negativos que fazem parte da Coleção Memorial Fotográfico e que foram incorporados recentemente ao acervo através de doação feita pelo Núcleo de Documentação Cultural – NUDOC ligado ao Departamento de História da UFC, para identificar se realmente estão com a síndrome do vinagre, pois neste caso precisa de tratamento urgente.

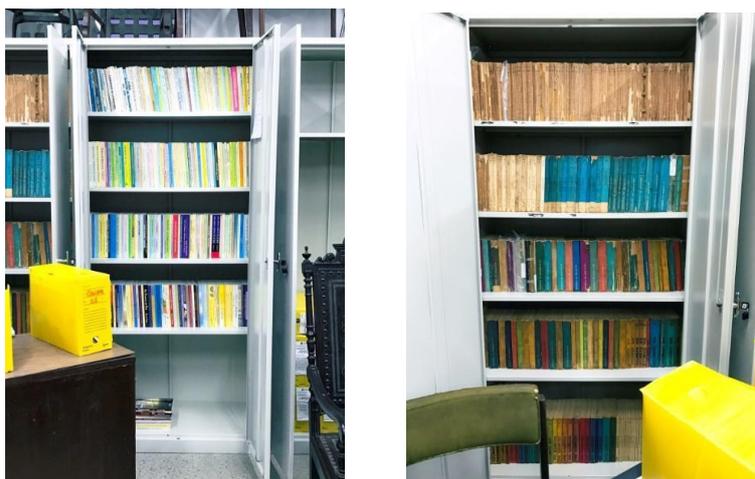
Imagens 23 e 24 – Mobiliário inadequado para o acervo bibliográfico

- Mobiliário inadequado para o acervo bibliográfico (Imagens 23 e 24);
- Fichas recentemente doadas pelo Núcleo de Documentação Cultural – NUDOC, que precisam passar por processo de conservação e restauração (Imagens 25, 26 e 27);

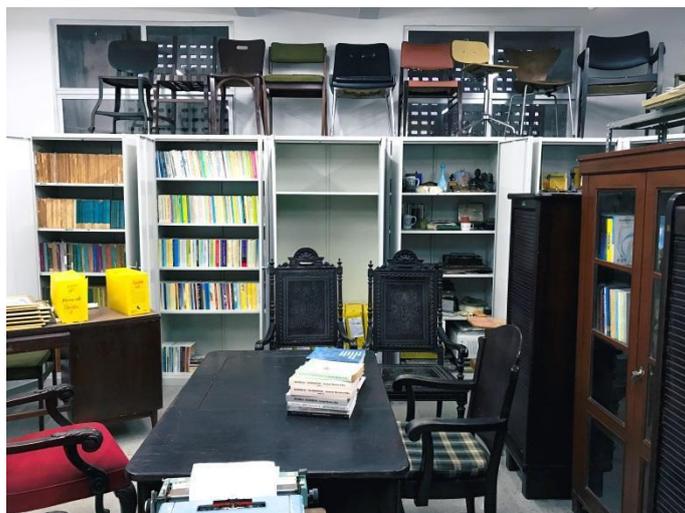
Imagem 28 – Superlotação da sala de guarda do acervo

- Superlotação da sala de guarda do acervo (Imagem 28);
- Estrutura de iluminação antiga (Imagens 29 e 30);
- Acervo de bens gráficos precisa passar por inventário, catalogação, processo de conservação e pequenos reparos de restauro;

- Mudança do setor de guarda do Memorial da UFC, localizado no 2º andar do prédio do CH III e 1º andar da Reitoria da UFC, para o andar térreo da Reitoria, preferencialmente ao lado do Laboratório de Conservação e Restauro – LACOR (setor que atua na conservação dos acervos e coleções, garantindo a conservação preventiva destes acervos e a gestão de risco).
Com essa mudança cria-se a possibilidade de resgate do acervo em caso de acidentes como sinistros e vazamentos, e atenua-se o problema da guarda de acervo em prédio distinto da coordenação e do espaço de tratamento do acervo, criando a necessidade de transporte diário de acervos e coleções pelo *campus*.

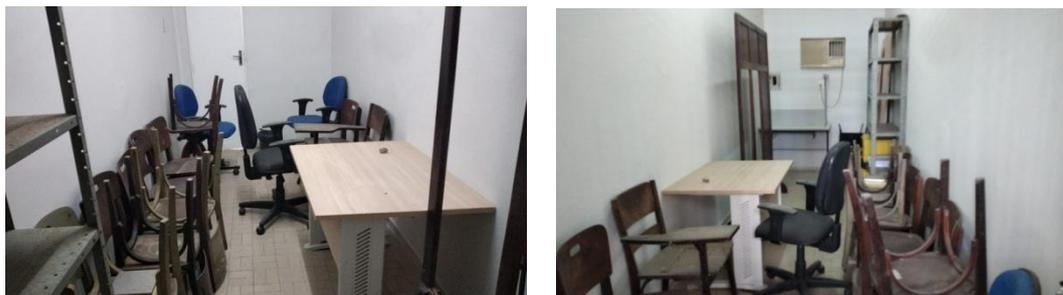
Imagens 31 e 32 – Coleção de Mobiliário que fica na sala próxima ao banheiro do segundo andar do prédio IV do CH – III

Um dos principais problemas identificados nessa sala é o fato de ser parede conjugada com o banheiro, que pode causar algum problema de infiltração e atingir o acervo. Nas imagens abaixo é possível visualizar o material que se encontra na sala e que também precisa passar por tratamento de conservação e restauro, levando em consideração que existem exemplares importantes do mobiliário histórico da Universidade.

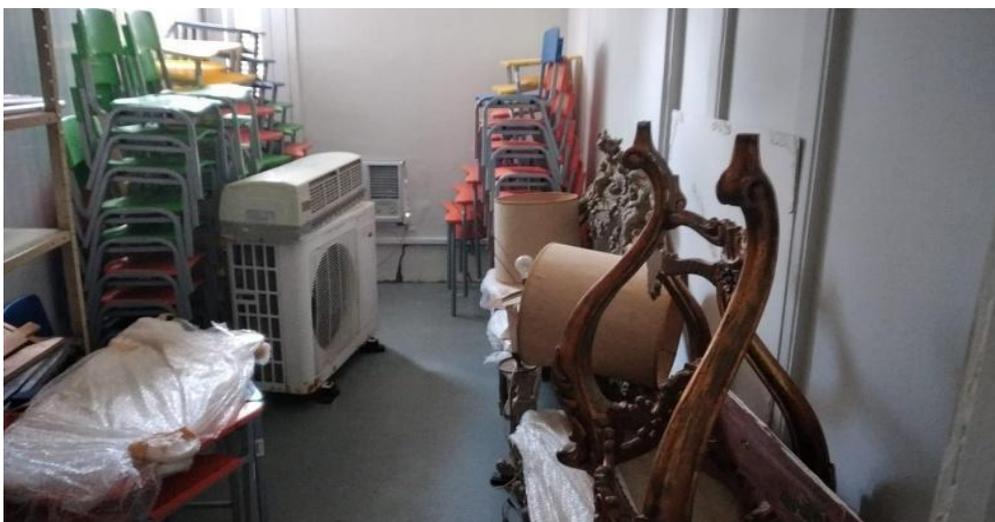
Imagem 33 - Vista geral da sala

Assim sendo, o Memorial teve que intervir e salvaguardar as peças que estavam em elevado processo de degradação e que já haviam passado por intervenção de restauro, sendo realocados para esta sala ocupada pelo Memorial, que fica ao lado da Copa 2 do segundo andar da Reitoria (Imagem 33). Alerta-se que as peças maiores continuam no salão, por falta de local mais reservado, enquanto se aguarda a reforma do espaço.

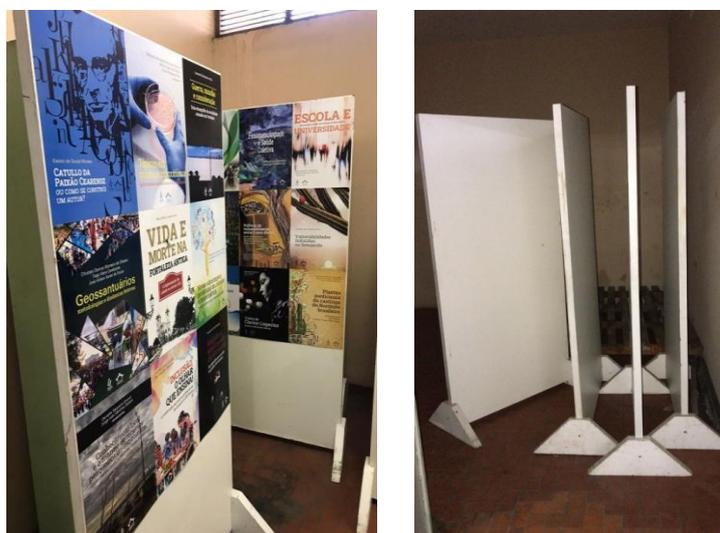
Imagens 34 e 35 – Painéis do Memorial que se encontram na Imprensa Universitária

Por esse motivo, o material usado nas exposições, como painéis e expositores com cúpulas de vidro, se encontra guardado em dois espaços distintos: o primeiro, no depósito da Imprensa Universitária no Campus do Benfica (Imagens 34 e 35); e o segundo, na Biblioteca Central do Campus do Pici (Imagem 36, 37 e 38).
