UNIVERSIDADE FEDERAL DO CEARÁ
CAMPUS RUSSAS
DEPARTAMENTO DE ENGENHARIA CIVIL

**PARAMETRIZAÇÃO E INTERPRETAÇÃO DO COMPORTAMENTO DE ONDAS
ULTRASSÔNICAS EM PAINÉIS DE ALVENARIAS HISTÓRICAS**

Trabalho de conclusão de curso apresentado ao
Curso de Graduação em Engenharia Civil da
Universidade Federal do Ceará, Campus
Russas, como requisito parcial à obtenção do
título de bacharel em Engenharia Civil.

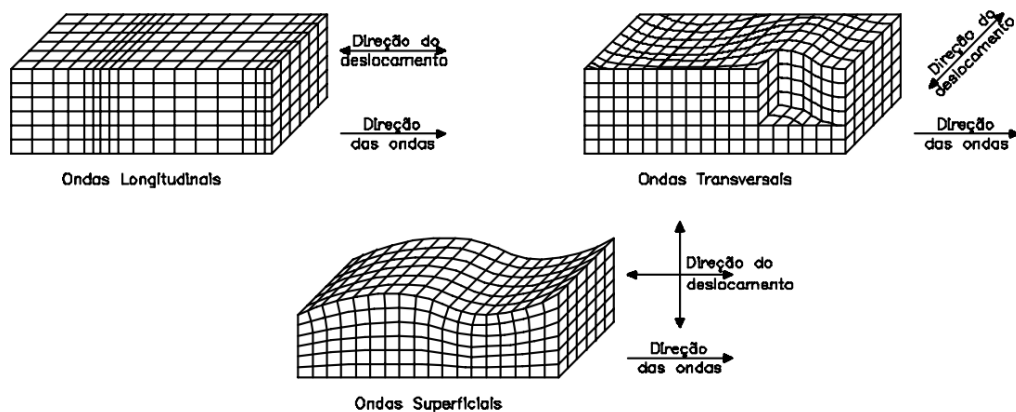
Figura 1 - Tipos de ondas geradas em um sólido: longitudinais, transversais e superficiais

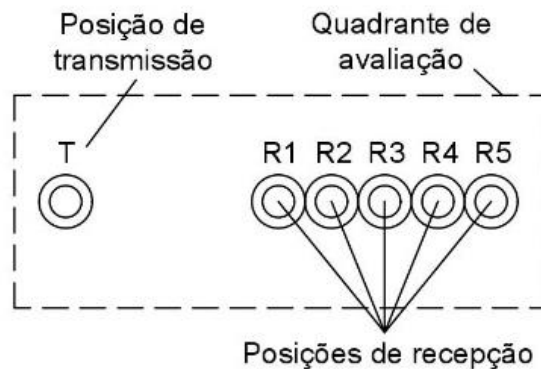
Figura 3 - Modo de transmissão indireto

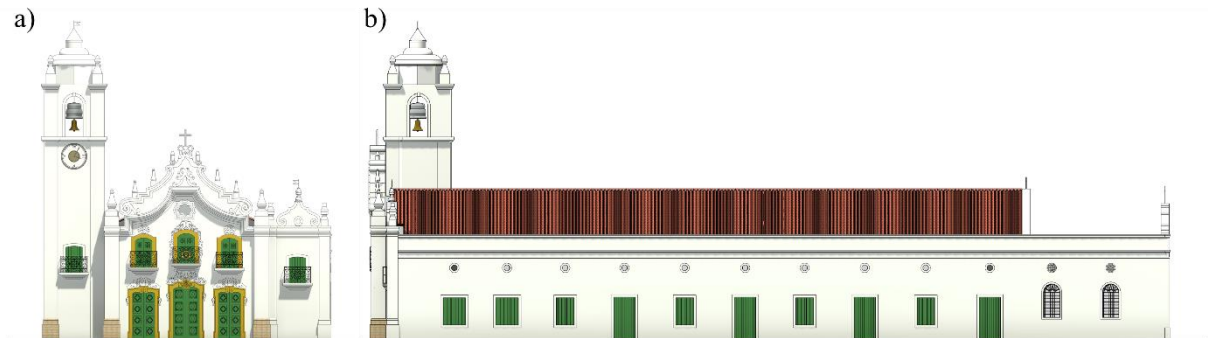
Figura 6 - Fachada frontal e Sudoeste da Igreja Nossa Senhora da Expectação

A Igreja possui um cruzeiro à sua frente e sua fachada é composta por uma única torre à sua esquerda, Figura 6, medindo 18,07m de altura, com sino, base octogonal e terminação piramidal, também octogonal. As três portas principais, correspondentes à nave central, são almofadadas e as superiores são guarnecidas por balcões de ferro e os vãos das portas principais possuem arco abatido. Os frontões do corpo central e da área correspondente

à circulação lateral direita são triangulares, com cimalthas encurvadas e alteradas, volutas e coruchéus diversos (NETO, 2007).

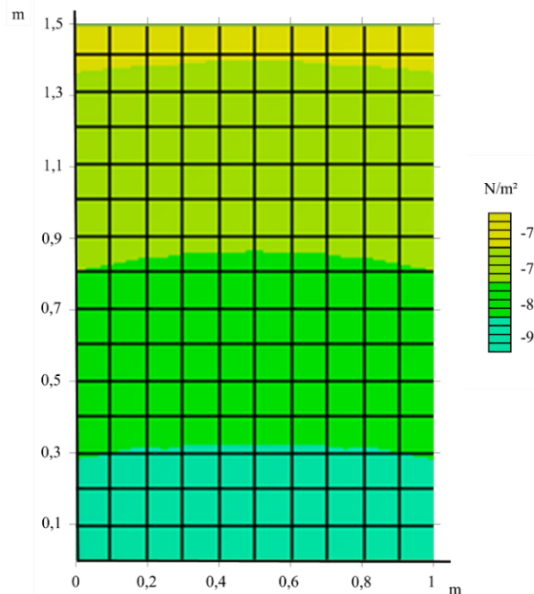
Figura 16 - Esforços normais do peso próprio em um painel de alvenaria

É possível notar a variação de tensões atuantes entre as alturas de 0 a 1,5 m, onde na base do modelo, as tensões são próximas de 95 N/m² de compressão, enquanto na altura 1,5 m essas tensões reduzem para 70 N/m². É importante ressaltar que a parede de alvenaria modelada tinha altura total de apenas 2 m, para situações reais, com adição de carregamentos de telhado e demais estruturas presentes na edificação, essas tensões são ainda mais altas, e a variação destas também são alteradas.

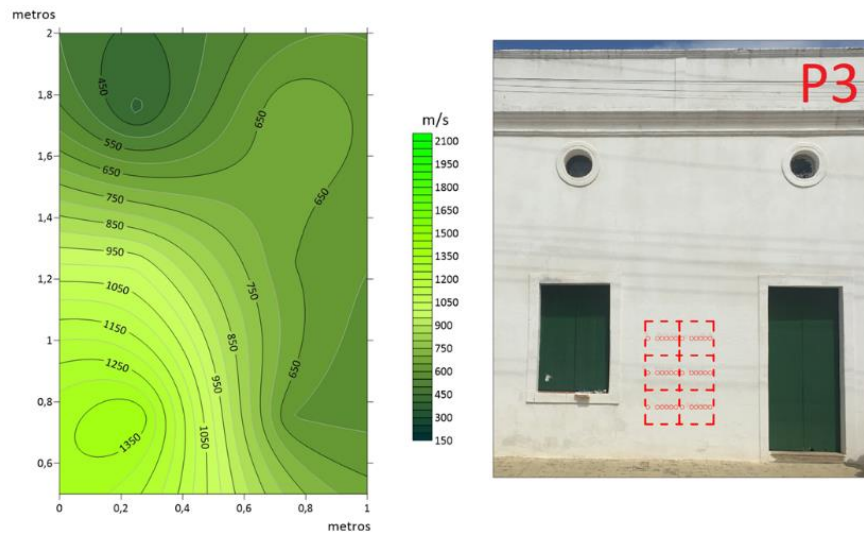
O mapa de velocidade para o painel P3 Figura 19, demonstra a grande variação na direção X encontrada na base dele, estando essa mais acentuada na altura 0,75 m, tal variação evidencia a zona de baixas velocidades da parte inferior direita da seção em estudo, aproximadamente em $X = 0,80$ m.

Figura 19 - Mapeamento das velocidades ultrassônicas (m/s) do painel P3

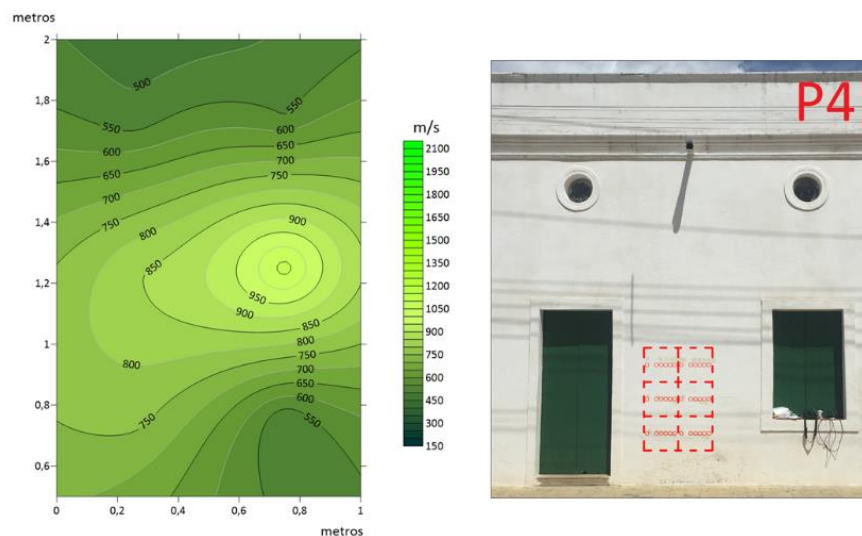
A seguir, o mapeamento das VPU's do painel P4 Figura 20 demonstra valores de velocidades ultrassônicas menores que 1100,00 m/s. Além disso, a base dele apresenta baixos valores de VPU's, diferente do comportamento médios padrão. Para este painel obteve-se uma velocidade média de 635,08 m/s a uma altura de 0,75 m, resultado distante da média de 1052,16 m/s, evidenciando zonas de baixa homogeneidade das alvenarias ou ainda danos na argamassa de revestimento. O mapa também evidencia zonas de baixa velocidade na parte superior da seção a uma altura de 1,75 m.

Figura 20 - Mapeamento das velocidades ultrassônicas (m/s) do painel P4

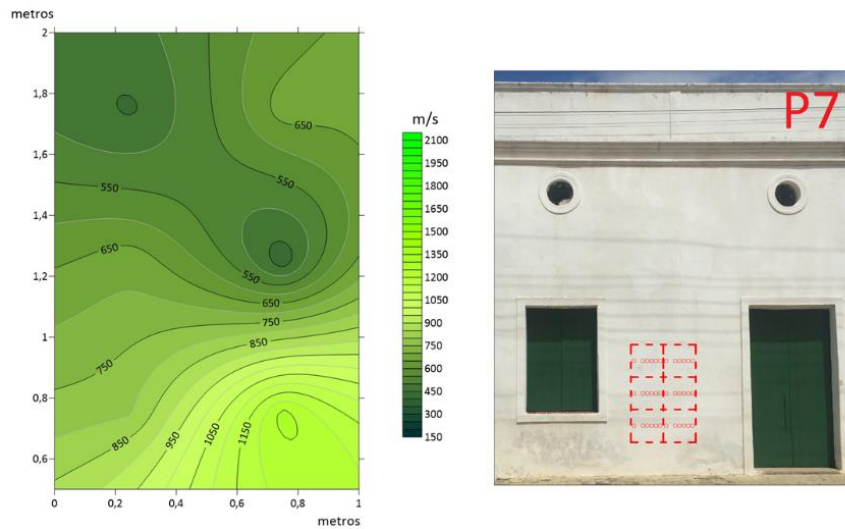
A partir da análise da distribuição das VPU's na seção P7, mostrada na Figura 22, percebe-se uma variação tanto na direção X quanto na direção Y, caracterizando a heterogeneidade desta seção. Embora haja esta variação a velocidade máxima encontrada de 1268,60 m/s, está localizada na cota mais baixa do painel, resultado dentro do esperado.

Figura 22 - Mapeamento das velocidades ultrassônicas (m/s) do painel P7

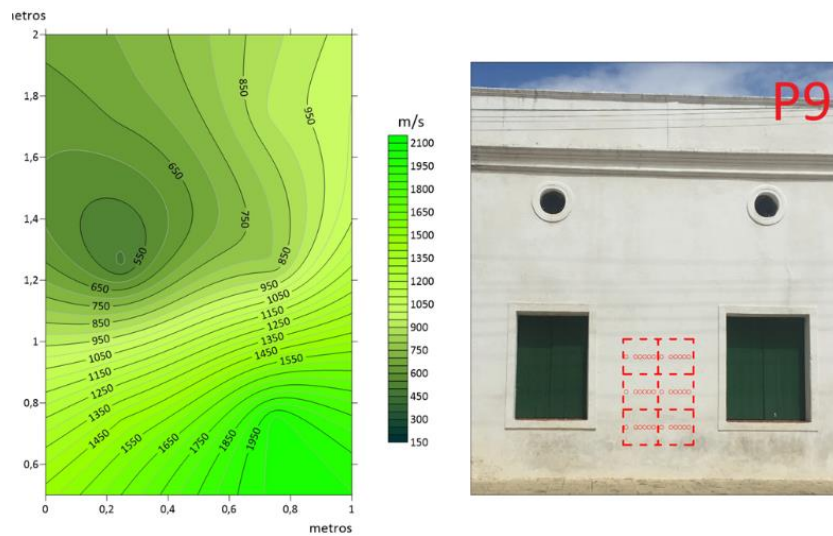
Para as seções P8 e P9, Figura 23 e Figura 24, respectivamente, obteve-se um mapeamento bastante semelhante, ambos os painéis apresentaram velocidades médias elevadas nas bases dos painéis, 1648,05 m/s e 1732,70 m/s respectivamente, comportamento bastante homogêneo e dentro do esperado. Esses dois painéis foram os que apresentaram os maiores valores para desvio padrão, por volta de 550,00 m/s, logo pode-se associar esse resultado à distribuição gradativa e uniforme da variação das VPU's, associadas aos altos valores encontrados. Entretanto para o painel P9, foi encontrado na altura 1,25 m velocidade abaixo do esperado para esta região, 550,00 m/s, evidenciando a possibilidade da existência de danos localizados nesta região, ou ainda presença de vazios.

Figura 23 - Mapeamento das velocidades ultrassônicas (m/s) do painel P8

Figura 24 - Mapeamento das velocidades ultrassônicas (m/s) do painel P9

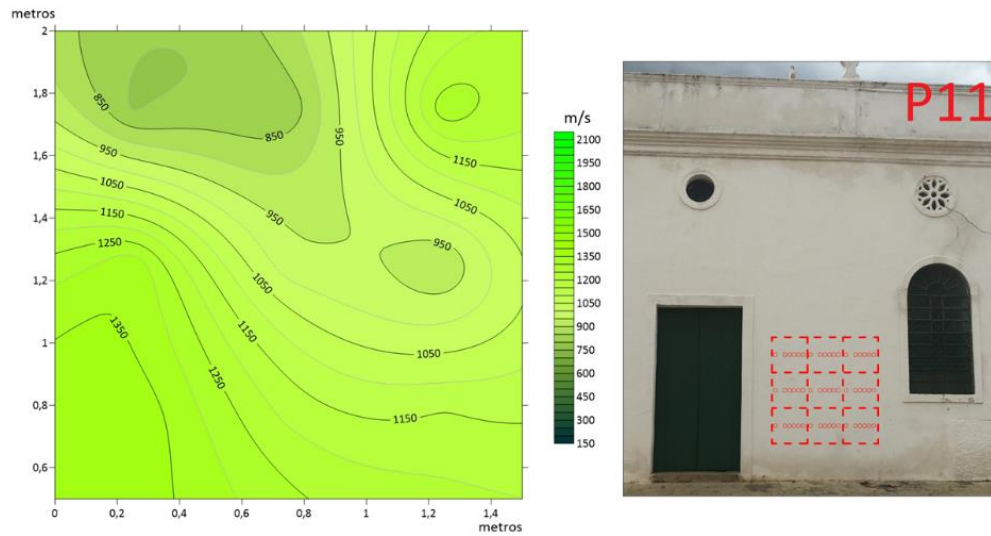
O resultado do mapeamento para os painéis P11 e P12, Figura 26 e Figura 27, os quais apresentam a presença de uma parede intercomunicação em sua parte interna à igreja, mostra que não houve grandes variações nas velocidades, bem como a presença de velocidades mais elevadas mesmo em cotas mais altas. Além disso, nota-se que as VPU's mínimas do painel foram de 794,74 m/s e 854,29 m/s, para P11 e P12 respectivamente. Estas velocidades mínimas, são as maiores dentre os demais painéis, desta forma verifica-se a influência causada pela presença da parede conectada à seção de estudo.

Figura 26- Mapeamento das velocidades ultrassônicas (m/s) do painel P11

Figura 27 - Mapeamento das velocidades ultrassônicas (m/s) do painel P12

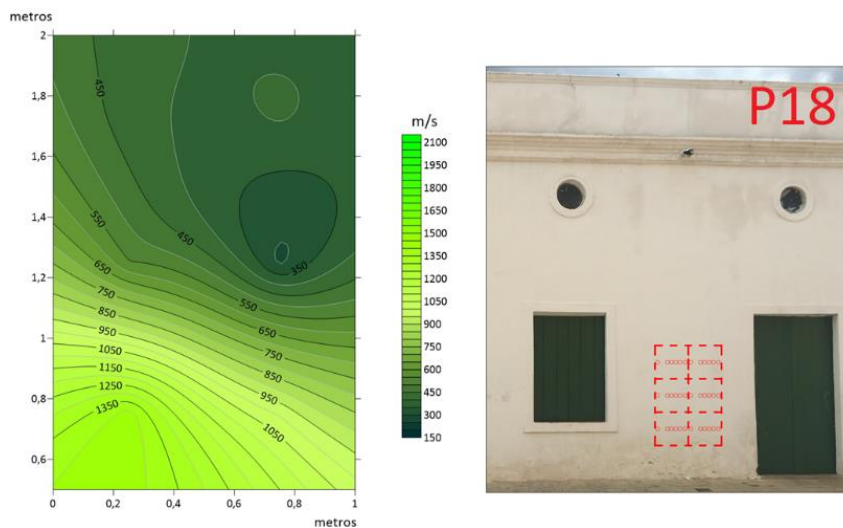
Para o mapeamento do painel P18, Figura 32, pode-se verificar um comportamento localizado com velocidades baixas, próximas de 350,00 m/s, localizado à direita da seção em estudo por volta de 1,75 m. Também é possível notar uma grande amplitude em suas velocidades, a VPU mínima encontrada neste painel foi de 291,00 m/s, bem abaixo da velocidade mínima média de 545,05 m/s, também constatou-se um elevado desvio padrão, sendo este de 438,00 m/s, frente a média de 293,89 m/s, tal combinação pode ser destacada como um indicador de fissuras na argamassa de revestimento, em uma região localizada.

Figura 32 - Mapeamento das velocidades ultrassônicas (m/s) do painel P18

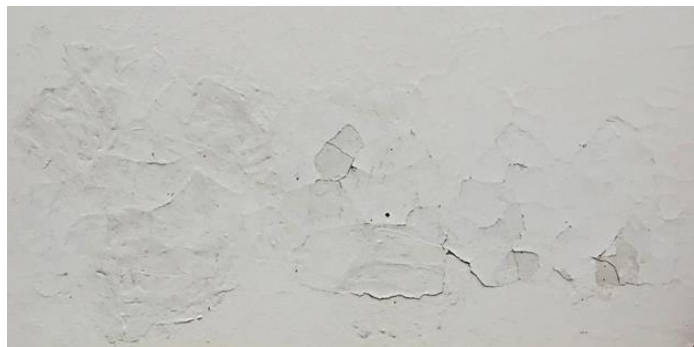
Os painéis P19 e P20 merecem uma maior atenção, durante a aquisição dos dados foram verificadas fissuras superficiais em ambos os painéis. Essa fissuração foi identificada visualmente e por um breve ensaio à percussão realizado, na Figura 33 é possível constatar a presença deste dano encontrado na seção P19. Para estes painéis a leitura do equipamento ficou dificultada, os vazios formados pelas fissuras tornam o painel não homogêneo, e a presença destes vazios diminuem as VPU's nas alvenarias, desta forma os resultados tendem a apresentar baixas VPU's e sem grandes variações com a posição.

Figura 33 - Pannel P19 com presença de fissuração superficial
