**AVALIAÇÃO DA QUALIDADE DE CALÇADAS: UM ESTUDO DE CASO PARA
CIDADE DE FORTALEZA/CE**

Trabalho de Conclusão de Curso apresentado ao Curso de Engenharia Civil do campus de Russas da Universidade Federal do Ceará, como requisito parcial para obtenção do título de Bacharel em Engenharia Civil.

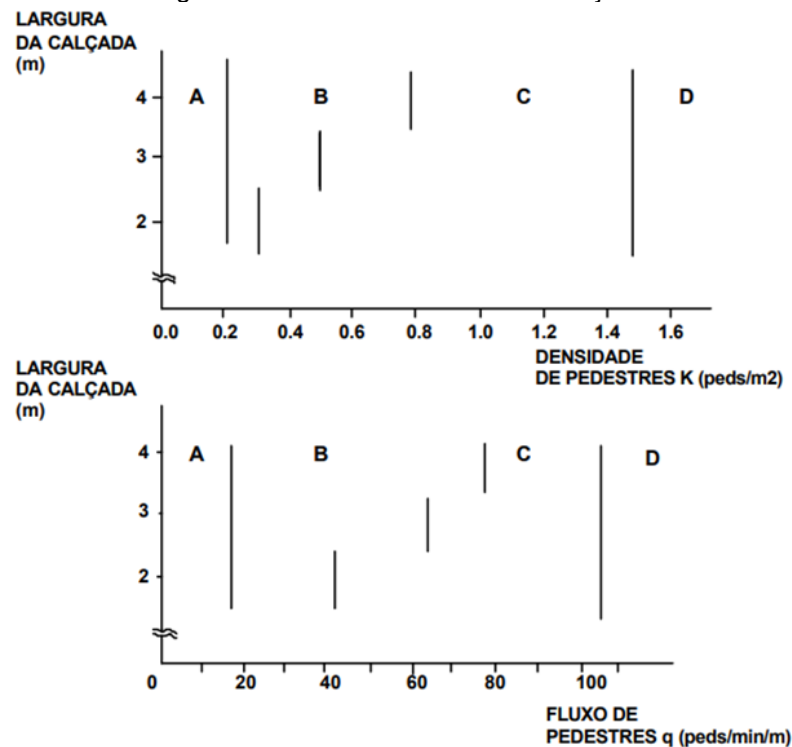
Figura 1 - Divisão dos níveis de serviço

Os autores, de acordo com as considerações comentadas, dividem os níveis de serviço de acordo com gráficos, apresentados na Figura 1. De acordo com Aguiar (2003), apesar desse método não considerar tantos detalhes, como outras já existentes, ela torna-se relevante por analisar a largura da calçada como fator separado da densidade.

Mori e Tsukaguchi (1987) sugerem que o Nível A seja utilizado para áreas residenciais, o Nível B para áreas centrais da cidade, o Nível C para circunstâncias temporárias e que o Nível D não seja utilizado em nenhum projeto.

- Inicialmente, foi realizada a coleta de dados de campo, conforme a diretrizes recomendadas no item;
- Após, realizou-se os cálculos e geração de gráficos;
- Por fim, foi feita a classificação do Nível de Serviço com base na Figura 1.

Como visto no Gráfico 1, o ponto máximo obteve o valor de foi 1,88 ped/m² e o ponto mínimo alcançou 0,47 ped/m², segundo a Figura 1 os níveis de serviços

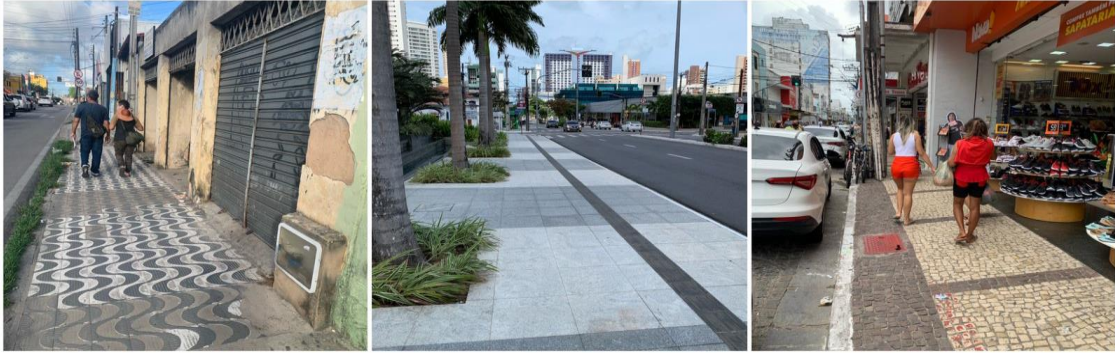
Figura 10 - Imagens dos segmentos das 3 regiões: 1- Bom futuro, 2 - Aldeota, 3 - Centro

Nesse tópico será caracterizado as regiões estudadas, a fim de um maior entendimento sobre onde os passeios estão localizados. Inicialmente, será definido as características das regiões. Em seguida será caracterizado o entorno do passeio em questão. E por fim, o passeio em si. A figura 10 a seguir ilustra os 3 passeios.

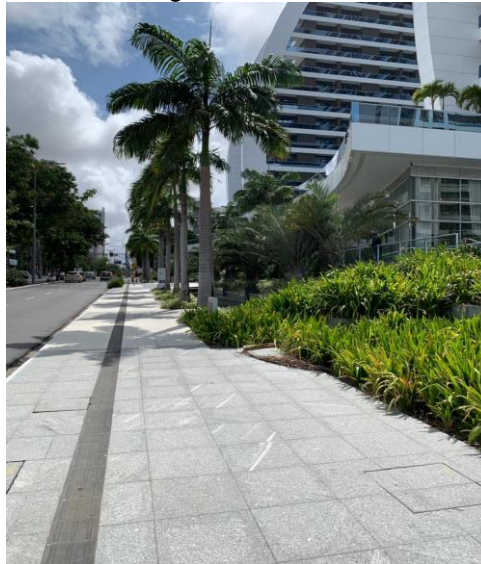
Figura 14 - Calçada com arborizações no segmento do Aldeota

A calçada é formada pelo que aparenta ser piso de pedra natural polida na cor cinza e variações. Possui também piso tátil de PVC na cor preta, tornando assim mais acessível a todos. Além disso, encontra-se ainda a presença de algumas arborizações como palmeiras e plantas de médio porte. A calçada possui aproximadamente 2,85 m na parte sem arborização. A seguir, na Figura 14 uma foto da calçada com as arborizações.

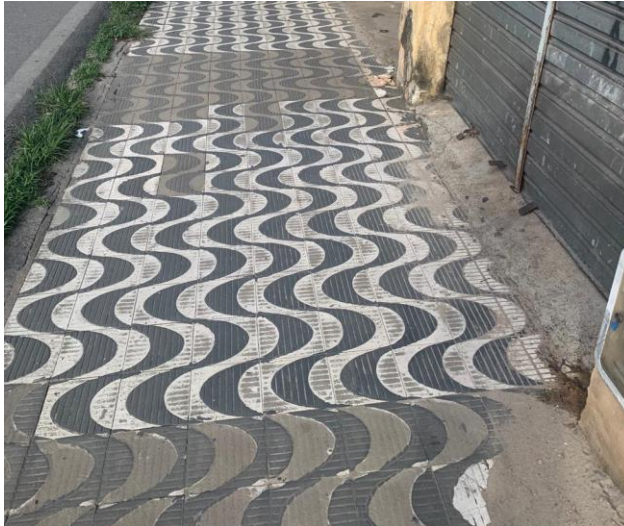
Figura 16 - Calçada sem obstáculos no segmento do Bom futuro

A calçada é formada por um ladrilho que imita a paginação da calçada de Copacabana, figura 16. Não possui obstáculos obstruindo o tráfego de pedestre e nem apresenta arborizações. A calçada possui aproximadamente 1,70 m.

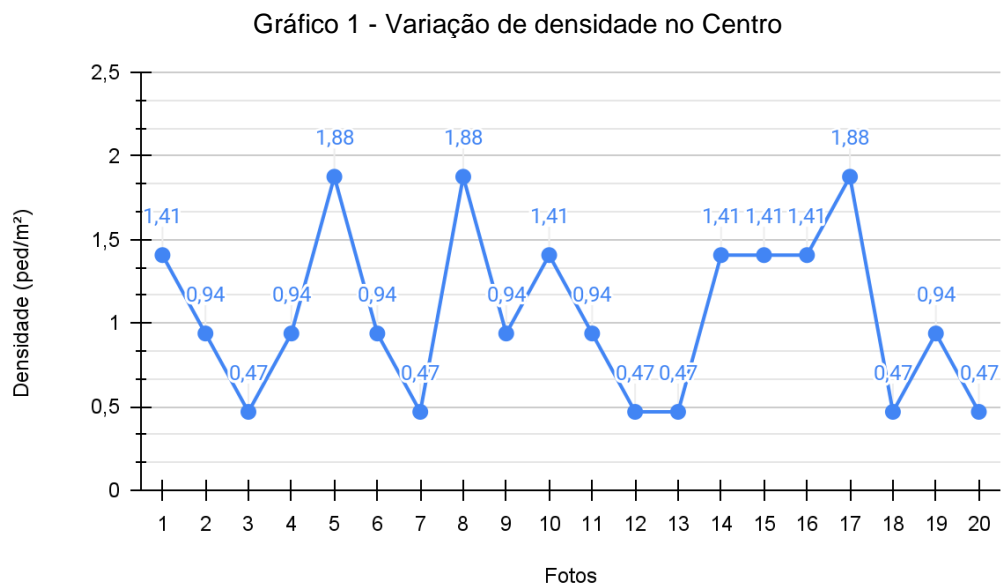
Para a coleta de dados foi realizado demarcação da calçada para cálculo da área, após isso foi tirada 20 fotos em sequência no intervalo de, aproximadamente, 5 minutos, o que corresponde ao tempo total de 1 hora. Em seguida, foi realizado o cálculo da densidade que consiste em dividir a quantidade de pedestres por área, por fim foi feito o Gráfico 1 mostrado a seguir.

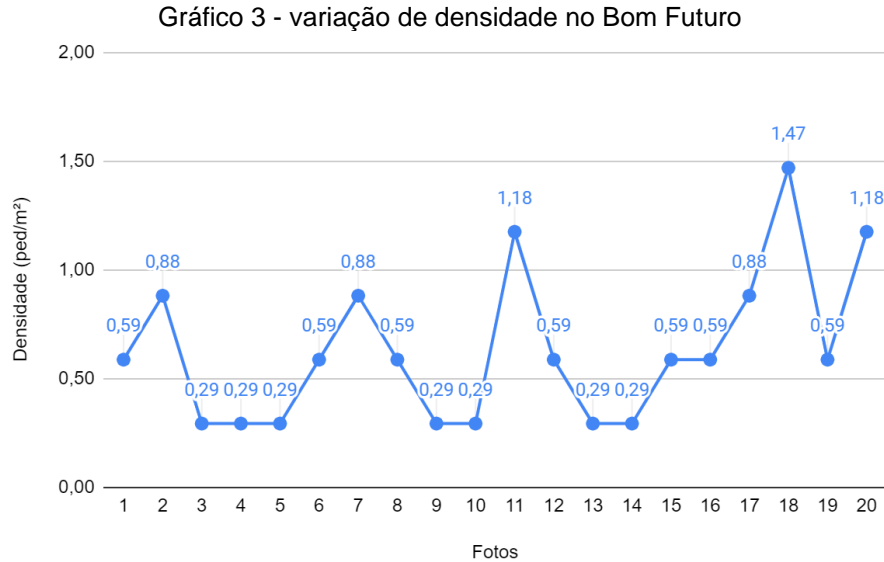
O Gráfico 3 do Bom futuro exhibe mínimo de 0,29 ped/m² e máximo de 1,47 ped/m² o que descreve os níveis de serviço “B” e “C”. Esse trecho tem como média e moda 0,63 ped/m² e 0,59 ped/m² o que ambos refletem o Nível “B”. Segundo o autor, o Nível “B” é para áreas centrais da cidade. Logo, NS atende a demanda e corresponde a localização do segmento.
