**TECNOLOGIA BIM NA CARACTERIZAÇÃO E MONITORAMENTO DE
CONSTRUÇÕES EXISTENTES: ESTUDO DE CASO**

Trabalho de conclusão de curso apresentado ao
Curso de Graduação em Engenharia Civil da
Universidade Federal do Ceará, Campus Russas,
como requisito parcial à obtenção do título de
bacharel em Engenharia Civil.

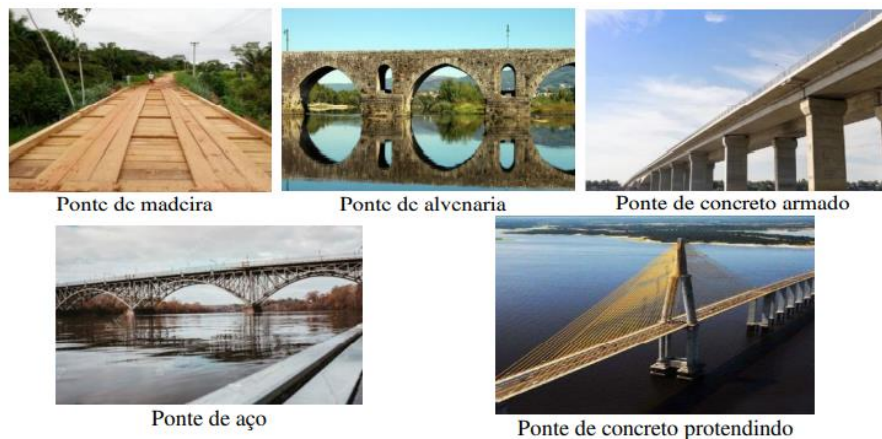
Figura 2 - Diferentes tipos de pontes

- Materiais: El Debs e Takeya (2009) e Pfeil (1979), classificam segundo o material da superestrutura em: madeira, alvenaria, concreto armado, concreto protendido, pré-moldadas, metálicas e mistas. Para a escolha adequada dos materiais a serem empregados na ponte, necessita-se de uma análise minuciosa, pois terão influência direta no desempenho das construções deste tipo de estrutura (SOARES, 2021). A Figura 2 mostra os tipos de pontes com diferentes materiais.

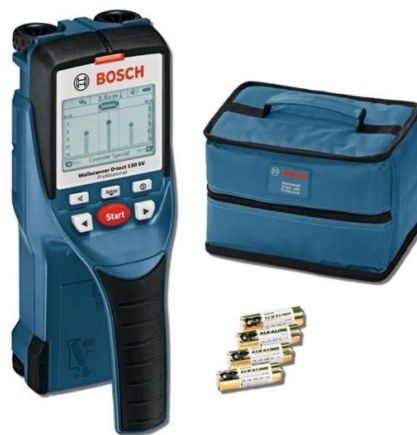
Figura 5 - Equipamento localizador de barras de aço (Pacômetro)

O ensaio consiste em percorrer a área demarcada previamente nos elementos estabelecidos, identificando por sinais sonoros a existência de armaduras nas proximidades da área em análise, fazendo-se a leitura do cobrimento da armadura e o espaçamento entre essas.

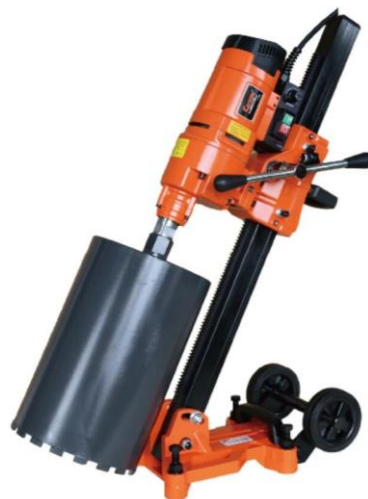
Figura 6 - Equipamento extrator de testemunhos

De acordo com a NBR 7680-1 (2015), os testemunhos cilíndricos são normalmente extraídos por meio de extratoras, dotado de cálice e coroa diamantada, ou outro material abrasivo equivalente, permitindo o corte de um anel de concreto com as dimensões estabelecidas e segmentar as armaduras, sem danificar excessivamente os elementos estruturais. Os diâmetros mais utilizados são de 100, 75 e 50 mm. A Figura 6 apresenta um equipamento de extração para obtenção de testemunhos.

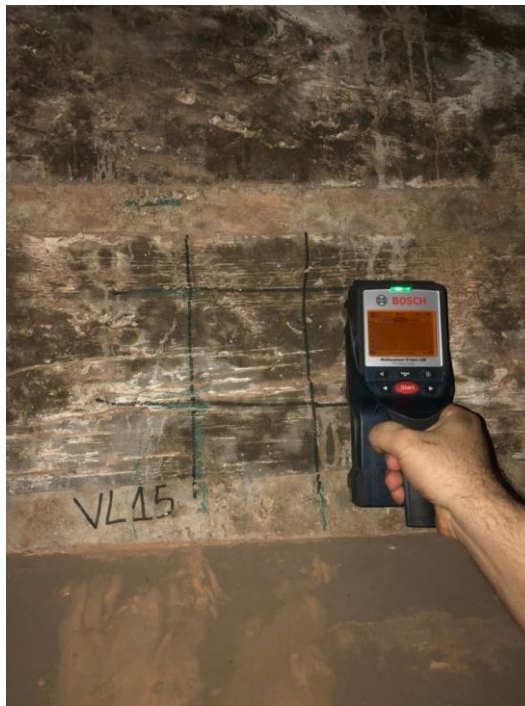
Figura 23 - Realização do ensaio de pacometria em viga

Para a ponte em análise, a pacometria foi realizada em 12 pontos, sendo estes definidos de forma a auxiliar a localização da armadura para a realização do ensaio de potencial de corrosão e para possibilitar as extrações dos corpos de prova com maior segurança à estrutura. A Figura 23 mostra a utilização do pacômetro para a identificação da posição da armadura nos elementos estruturais.

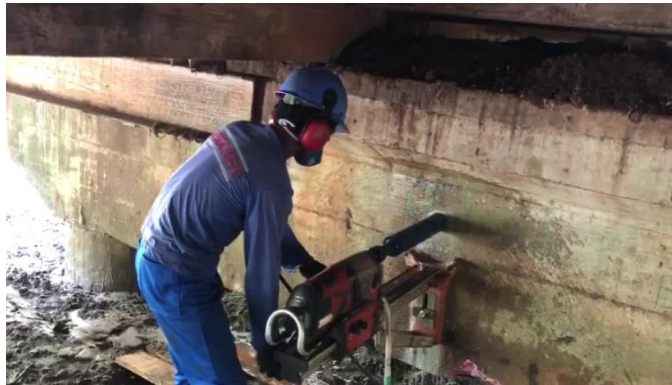
Figura 24 - Extração dos corpos de prova sendo realizada

ensaios como de teor de cloretos e teor de sulfatos. Para a ponte em análise foram extraídos 7 corpos de prova dos elementos estruturais. A Figura 24 e Figura 25 evidenciam o processo de extração desses testemunhos, da retirada até a obtenção dos corpos de prova devidamente retificados.

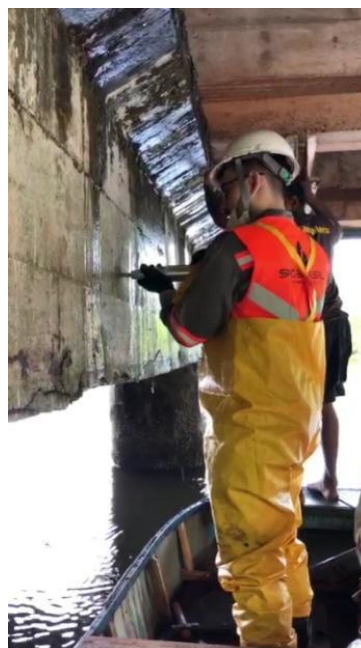
Figura 39 - Realização do ensaio de esclerometria no vão central da ponte

O ensaio de esclerometria foi realizado de acordo com a ABNT NBR 7584:2012. Ao todo foram realizados 30 ensaios de esclerometria divididos entre lajes do tabuleiro e vigas (longarinas e transversinas). A Figura 39 exemplifica a realização do ensaio.

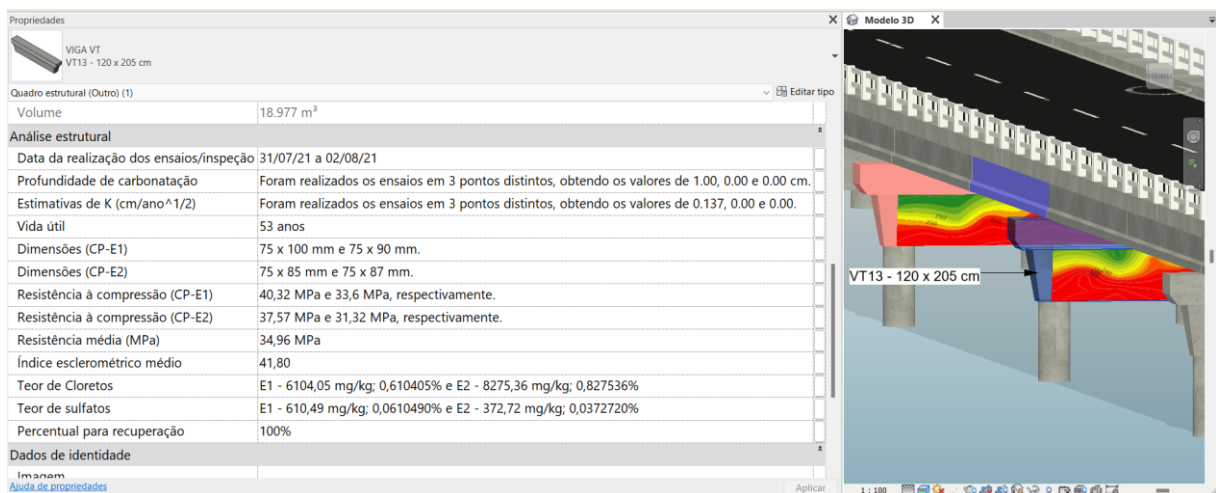
Figura 53 - Inserção dos dados da inspeção e ensaios realizados na ponte no modelo BIM

Primeiramente foi inserido o mapeamento de danos no modelo. Esse mapeamento se caracteriza pelo registro fotográfico dos dados existentes na OEA. A inserção se deu por meio de importação de imagens na vista Folhas onde foi possível organizar e adicionar linhas de detalhes para identificar o local exato de cada manifestação patológica.
