**ANÁLISE DO PROJETO DE REFLORESTAMENTO, FLORESTAMENTO E
EDUCAÇÃO AMBIENTAL NO ESTADO DO CEARÁ: ESTUDO DE CASO NA
BACIA HIDROGRÁFICA DO RIO COCÓ**

Monografia apresentada ao Curso de Ciências Ambientais do Instituto de Ciências do Mar da Universidade Federal do Ceará, como requisito parcial para a obtenção do título de Bacharela em Ciências Ambientais.

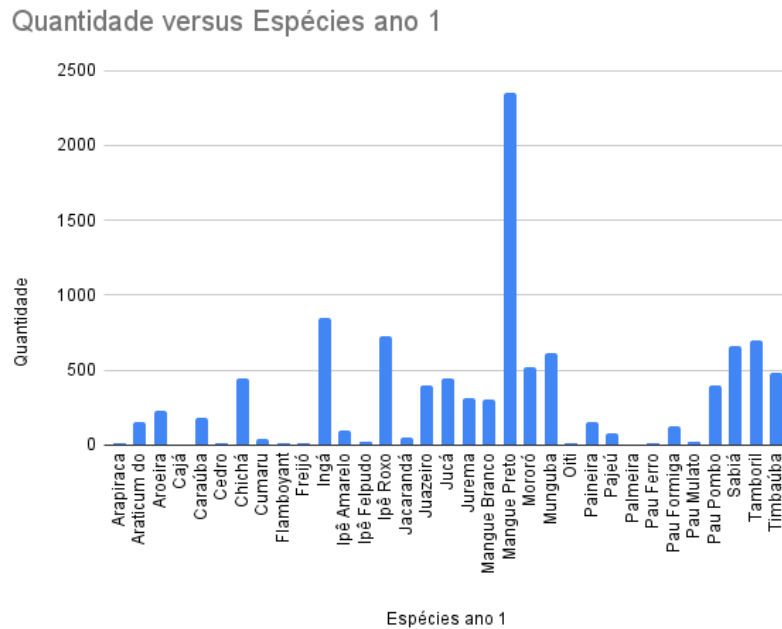
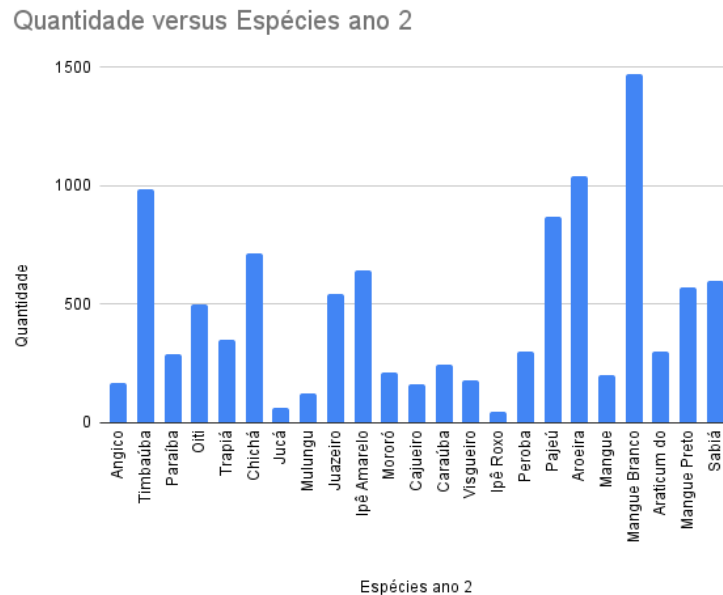
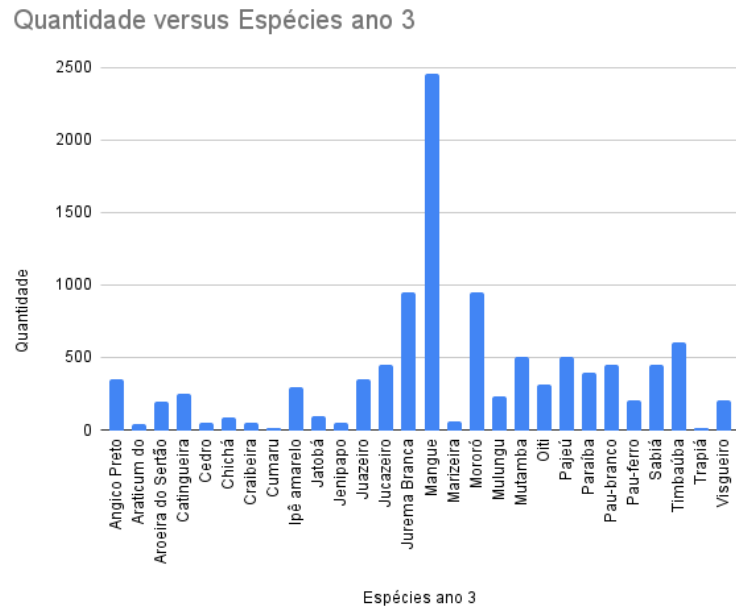
Com base nos relatórios do Termo de Cooperação Técnica n° 02/2017 - SEMA dos quatro anos do projeto foi possível identificar as espécies plantadas, como também o total de mudas nativas utilizadas nos anos dos plantios (Figura 4, 5, 6 e 7), sendo elas:

Com base nisso, os quatro anos do projeto totalizaram a plantação de 40.000 espécies nativas em diversos pontos da Bacia Hidrográfica do rio Cocó, cumprindo, assim, os objetivos propostos. Além disso, todos os tópicos seguintes terão como base os Relatórios do Termo de Cooperação Técnica nº 02/2017 - SEMA, Ano I, II, III e IV desenvolvidos pelo grupo C. Rolim Engenharia.

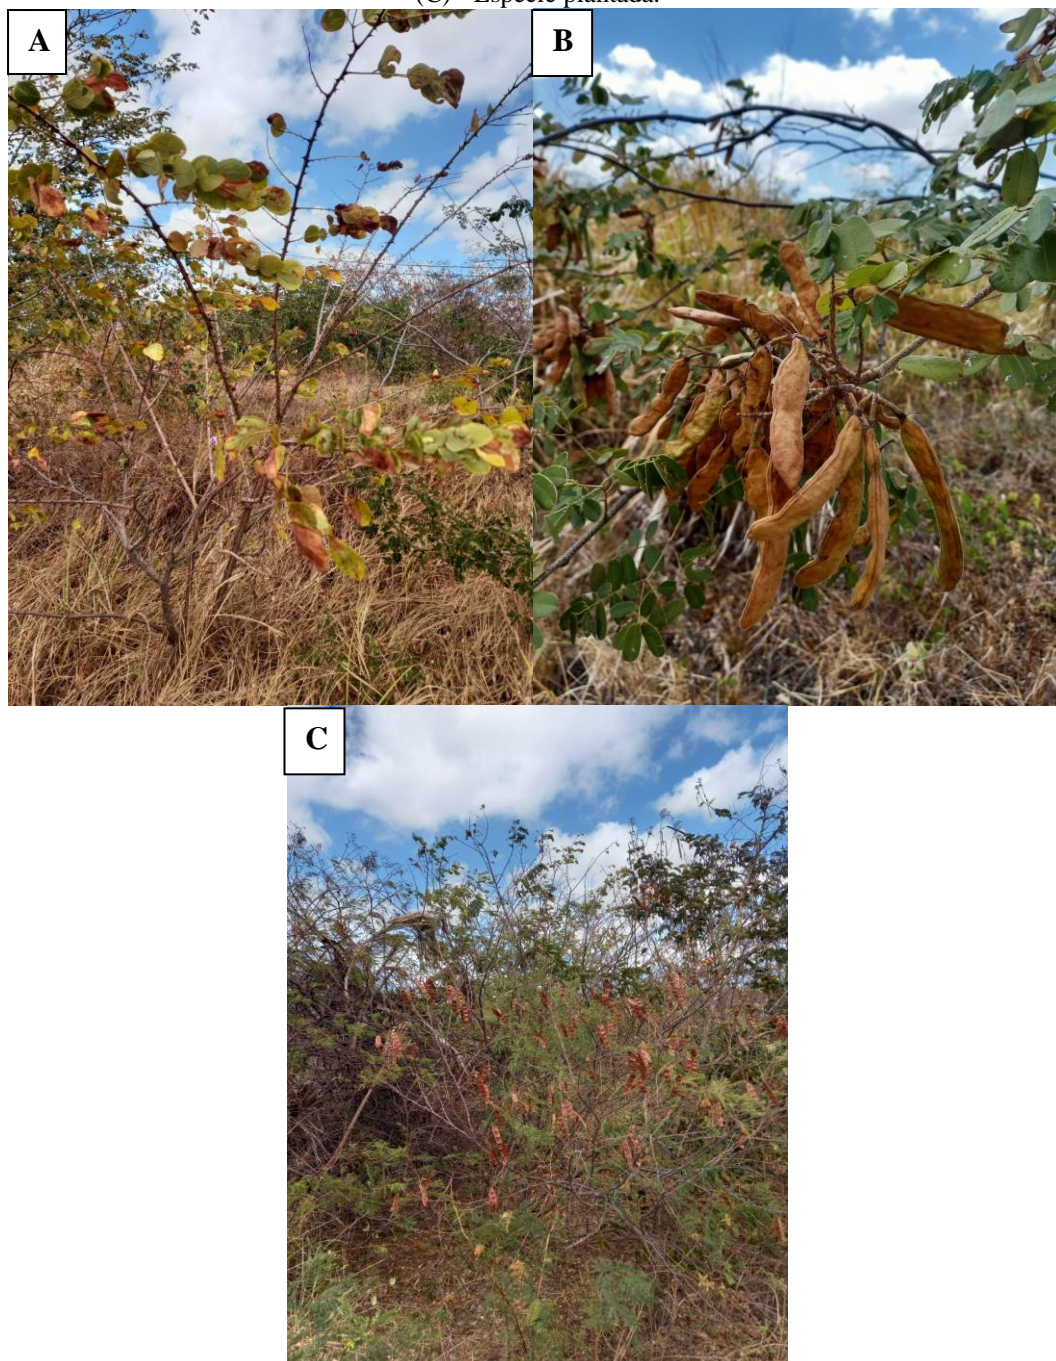
Figura 14 (A) - Espécie desenvolvida plantada no entorno da barragem do rio Cocó. (B) – Frutos.
(C) - Espécie plantada.

É possível observar o desenvolvimento da vegetação no ano de 2021, assim como, algumas já possuem frutos (figura 14 (B)).

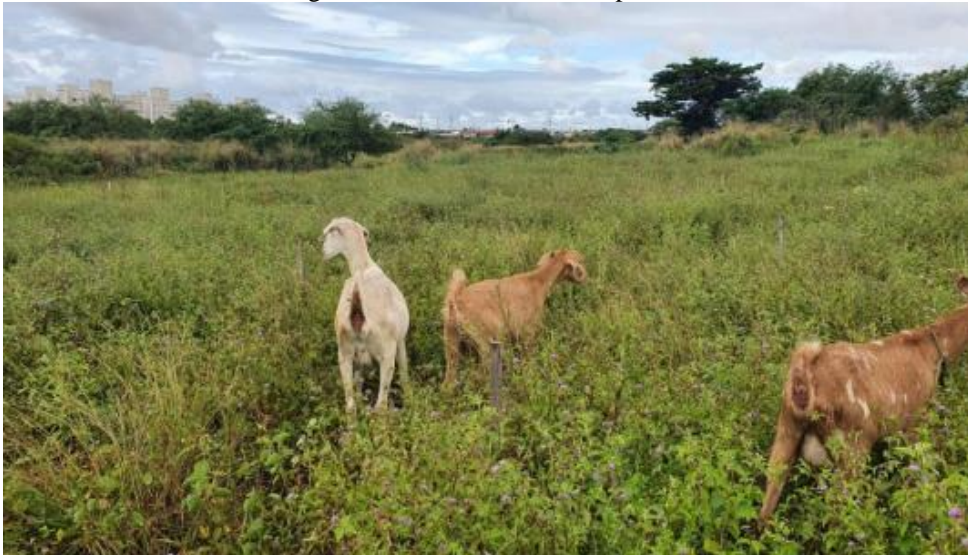
Figura 29: Animais na área do plantio

De acordo com o relatório do termo de cooperação técnica nº 02/2017-SEMA, Ano III, nos meses de fevereiro e março de 2020 foram plantadas 6.705 espécies. Já no relatório do termo de cooperação técnica nº 02/2017-SEMA, Ano IV, entre os meses de fevereiro e março de 2021, foram plantadas 2.397 mudas das espécies descritas abaixo (Quadro 8). No mapa (figura 27) a área apresentava-se sem vegetação em alguns pontos, no mapa de 2021 (figura 28) a área não apresentou mudanças significativas, talvez, devido ao curto período de tempo do plantio das mudas e da imagem do Google Earth, como também, pela presença de animais na área (figura 29), danificando a maioria das mudas.

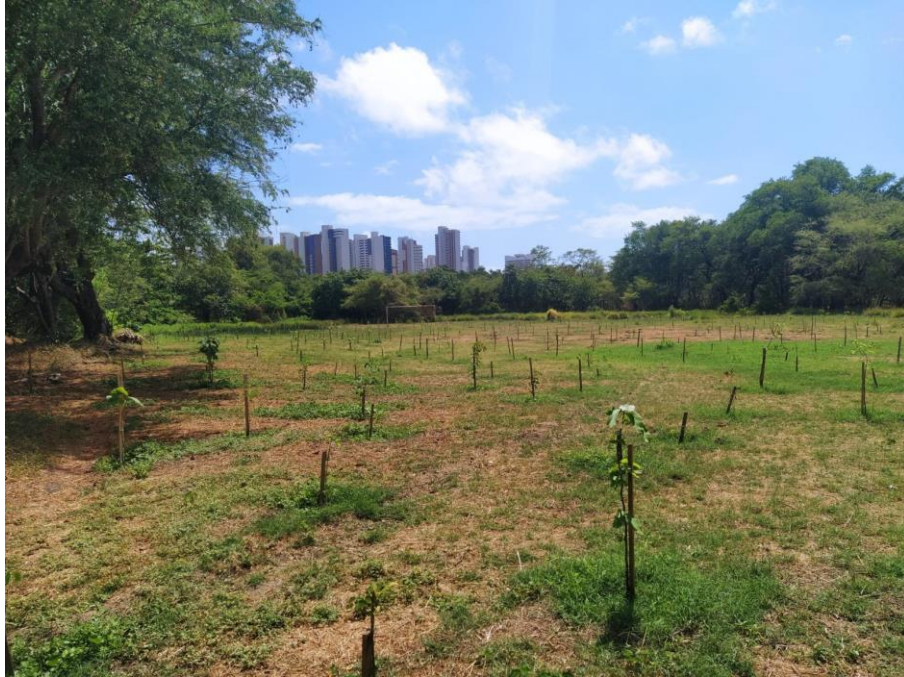
Figura 33: Estacas com mudas no campo de futebol
