**ANÁLISE DOS INDICADORES COLETIVOS DE CONTINUIDADE DE
FORNECIMENTO DE ENERGIA DA REDE ELÉTRICA DE DISTRIBUIÇÃO DA
REGIÃO METROPOLITANA DE FORTALEZA DO ESTADO DO CEARÁ NO ANO DE
2020**

Trabalho de Conclusão de Curso apresentado ao
Curso de Graduação em Engenharia Elétrica do
Centro de Tecnologia da Universidade Federal
do Ceará, como requisito parcial à obtenção do
grau de bacharel em Engenharia Elétrica.

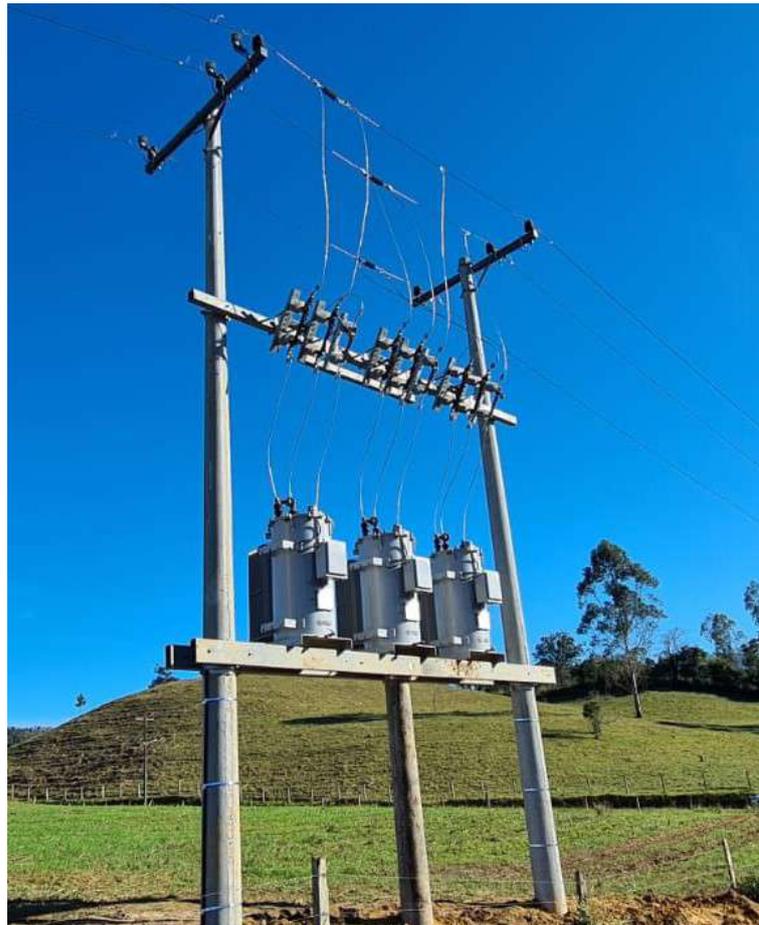
Figura 1 – Banco regulador de Tensão

sáteis e simples as concessionárias se utilizem da instalação de reguladores de tensão ao longo dos alimentadores da rede de distribuição ou setor de média tensão Média Tensão (MT) das subestações (OLIVEIRA, 2016). Esse equipamento é definido como um autotransformadores com um ajuste automático de TAPs que através de um circuito de controle permite elevar ou reduzir a tensão no seu secundário (GARCIA, 2012). A Figura 1 apresenta um banco regulador de tensão.

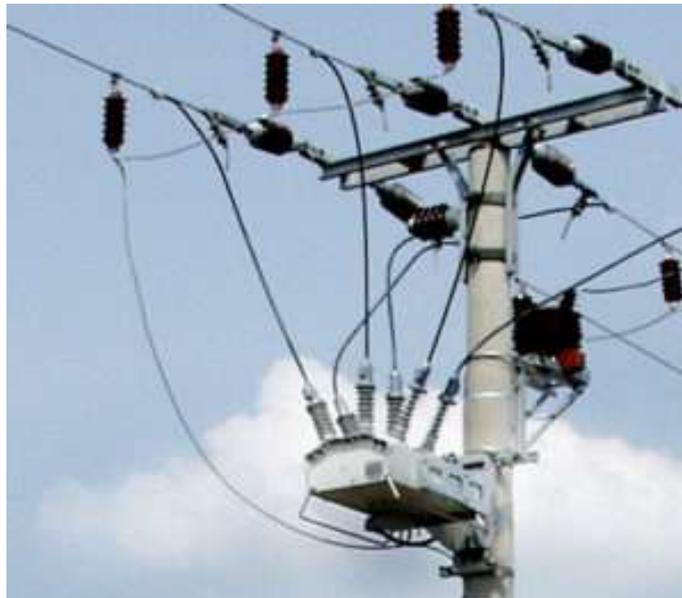
Figura 2 – Religador Automático

A Figura 2 apresenta um religador automático instalado na rede de distribuição.

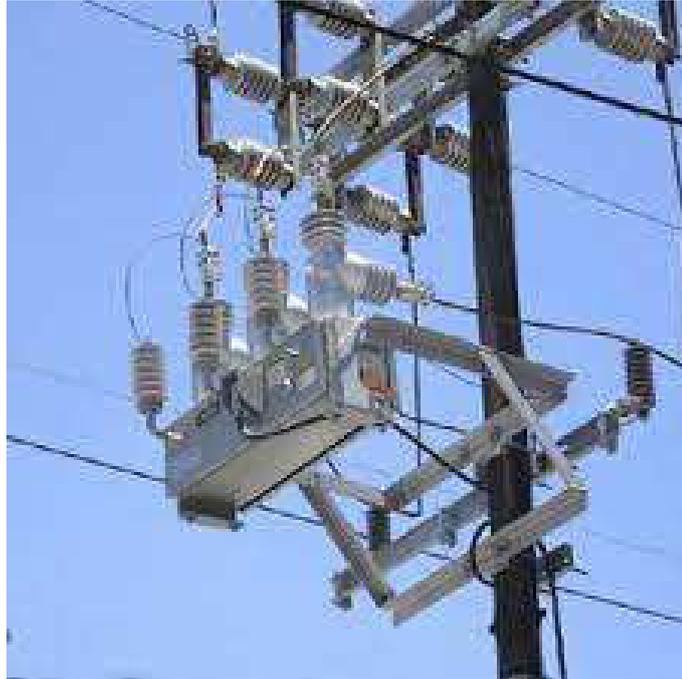
Figura 3 – Seccionalizador Automático

O seccionador automático é um equipamento utilizado para realizar uma interrupção automática de circuitos que compõem a rede (FILHO, 2013). Normalmente utilizado em conjunto com um religador o seccionador automático ao detectar alterações de corrente e a constatação de um defeito permanente pelo religador, isola uma determinada parte do circuito principal evitando assim que uma quantidade maior de clientes fiquem sem fornecimento de energia. A Figura 3 apresenta um seccionado automático.

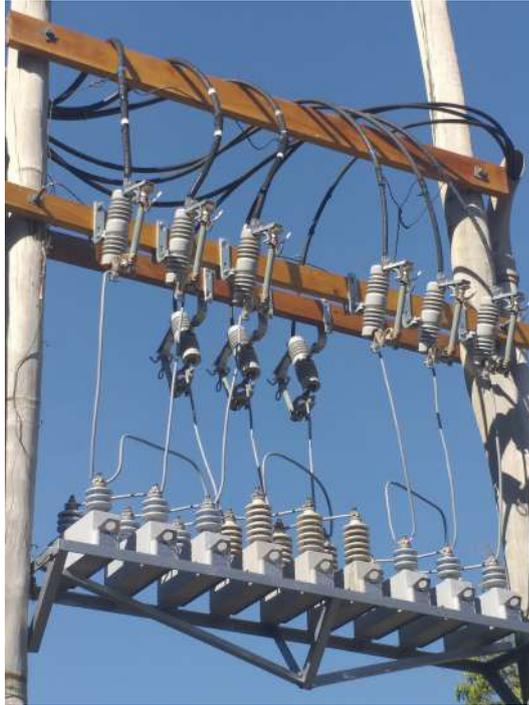
Figura 4 – Banco Capacitor

Equipamentos formados pela associação de capacitores em série ou em paralelo. No sistema de distribuição são utilizados para diminuir as perdas de energia e elevar o nível de tensão da rede (SOUZA, 2017). Ao serem utilizados no sistema de distribuição fornecem a corrente reativa capacitiva à carga e com isso o alimentador fica livre para ter a sua capacidade ampliada (FILHO, 2013). A Figura 4 apresenta um banco capacitor.

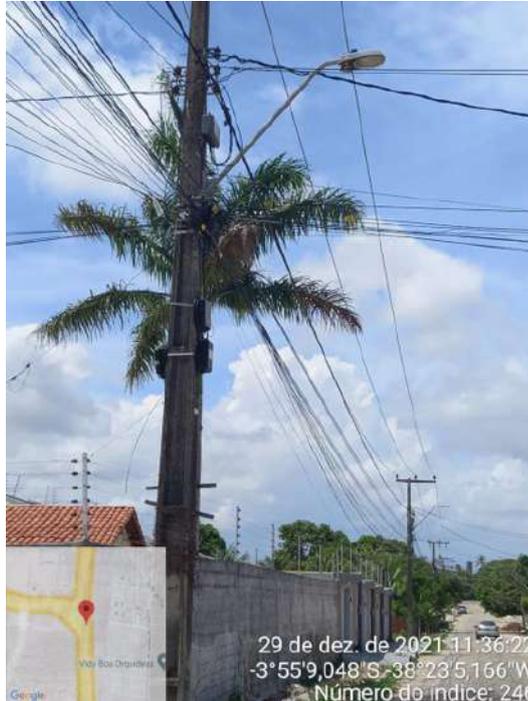
Figura 6 – Rede de Distribuição Convencional

transtornos que podem ser causados e o impacto na continuidade do fornecimento de energia. A Figura 6 representa uma rede de distribuição Convencional.

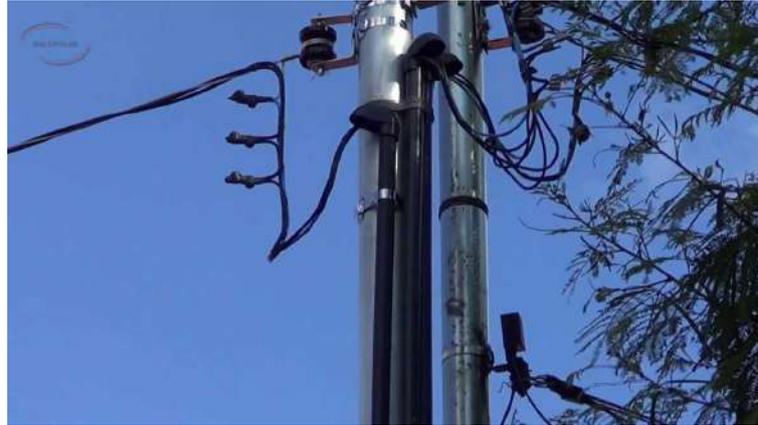
Figura 7 – Rede de Distribuição com cabo Multiplex ou Pré-Reunido

A rede com cabos pré-reunidos ou multiplex utilizadas em locais com arborização intensa, onde a poda de árvore é proibida, as ruas são estreitas e deve se preservar a ecologia é composta por cabos isolados, blindados e aterrados, sustentados por um cabo guia de aço e são muito indicadas para melhorar locais onde a vegetação afeta diretamente os indicadores coletivos (ROMAGNOLE, 2020). A Figura 7 apresenta uma rede de distribuição com cabo Multiplex ou Pré-Reunido.

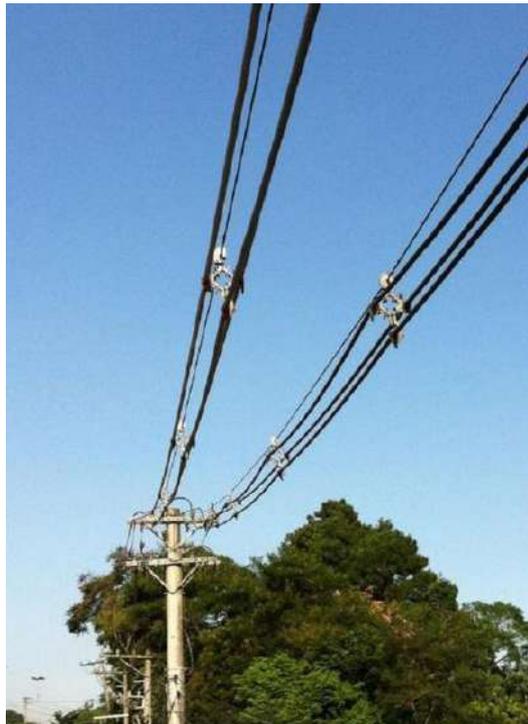
Figura 8 – Rede de Distribuição Compacta

presença de vegetação, esse tipo de rede é muito indicado quando se necessita melhorar os indicadores de qualidade e diminuir drasticamente a necessidade da realização de podas de árvores (ADEEL, 2020). A Figura 8 apresenta uma rede de distribuição compacta.

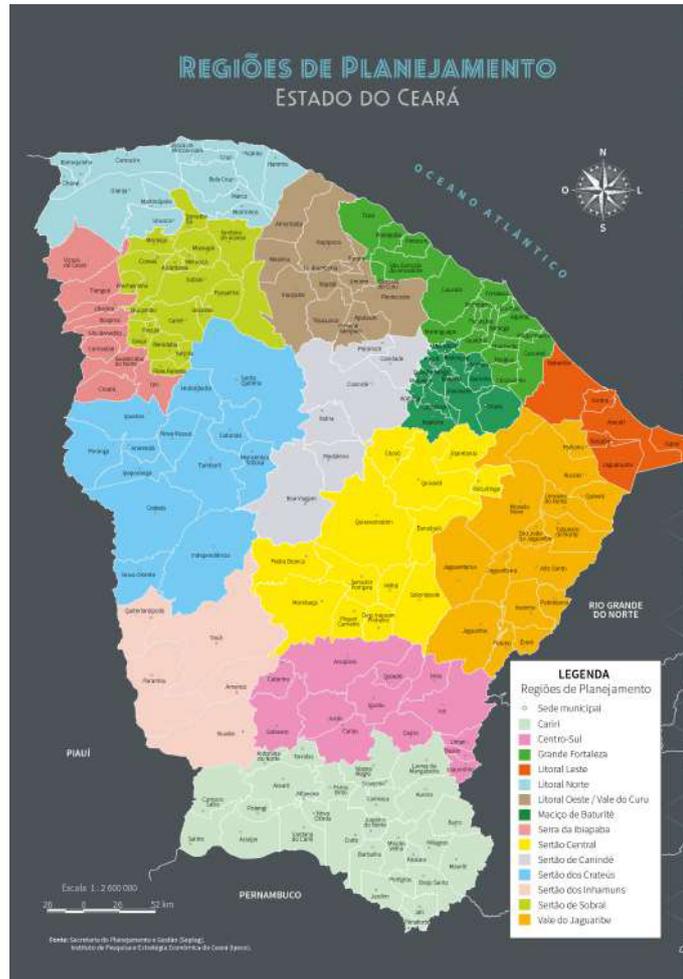
Figura 10 – Área de Concessão da ENEL DISTRIBUIÇÃO CE

A Figura 10 representa todas as 14 regionais de planejamento do estado do Ceará que estão incluídas na área de concessão da ENEL DISTRIBUIÇÃO CE.

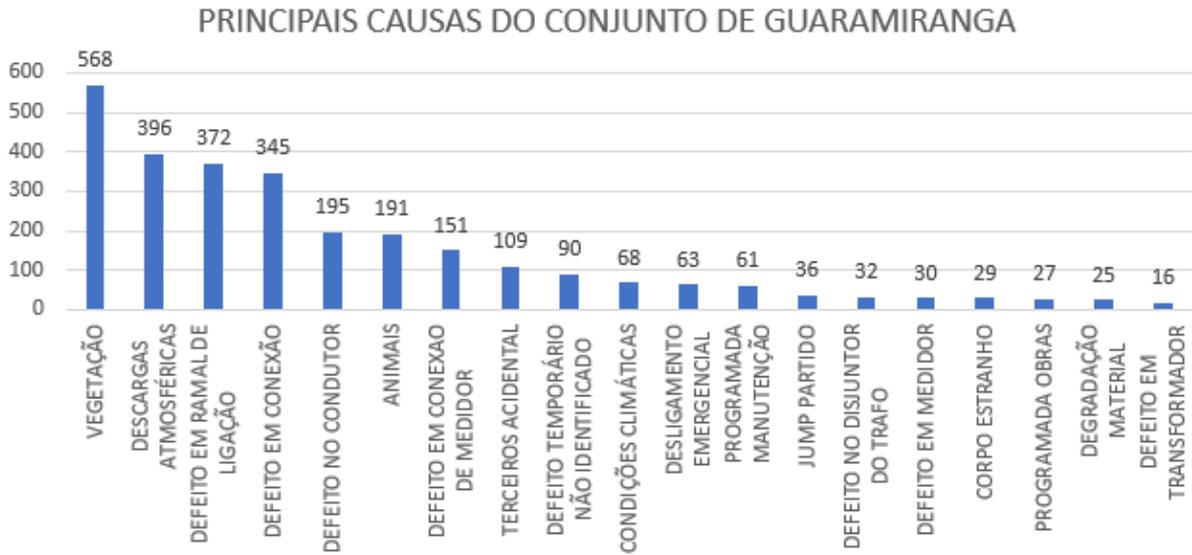
Figura 12 – Principais Causas do Conjunto de Guaramiranga

Como se pode observar na Figura 12, vegetação (568) foi o maior motivo de falhas ocorridas no conjunto seguido por descargas atmosféricas (396), defeito em ramal de ligação (372), defeito em conexão (345) e defeito no condutor (195). O que basicamente pode ser explicado pelo fato do conjunto está localizado em uma área serrana e com muita vegetação.

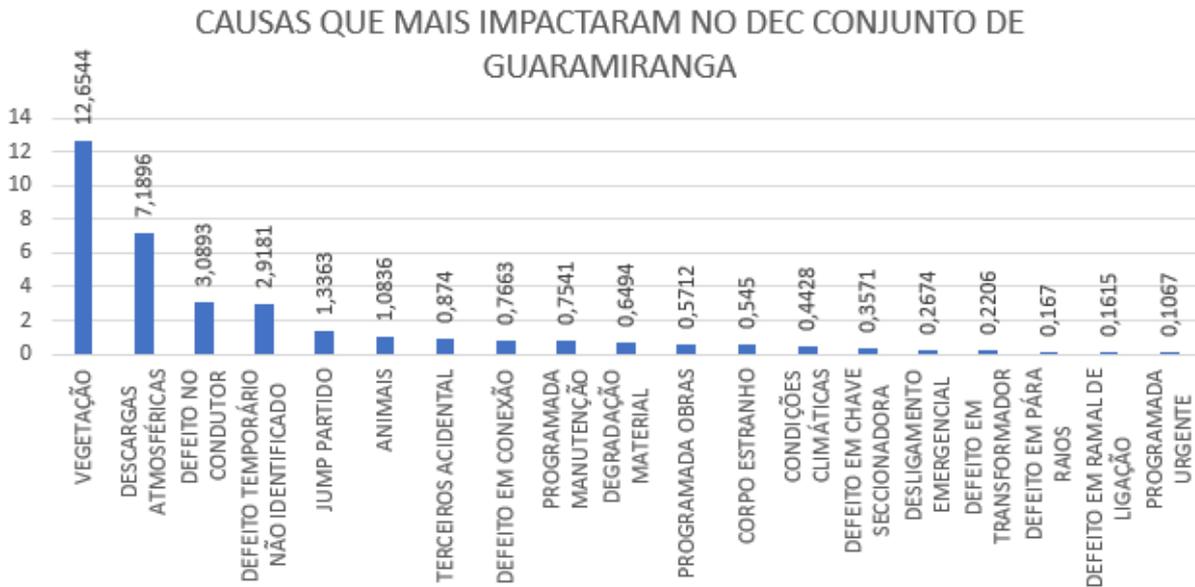
Figura 13 – Causas que mais impactaram no DEC do Conjunto de Guaramiranga

Analisando os resultados apresentados na Figura 13, tem-se que vegetação foi a causa que mais impactou no DEC do conjunto, seguido por descargas atmosféricas, defeito no condutor, defeito temporário não identificado e jump partido. Essas causas podem ser explicadas se for feita uma análise da região onde o conjunto se encontra. Por ser um conjunto com alimentadores extensos, ramificados e por atender a uma região predominantemente serrana, caracterizada por grande quantidade de vegetação, tem-se uma maior dificuldade na locomoção das equipes responsáveis por resolver o problema o que afeta diretamente a rapidez e o tempo em

que os clientes são atendidos e conseqüentemente gera um maior impacto no DEC do conjunto. Devido aos motivos citados o Conjunto de Guaramiranga se apresenta como o pior em relação ao DEC da região metropolitana do estado do Ceará.

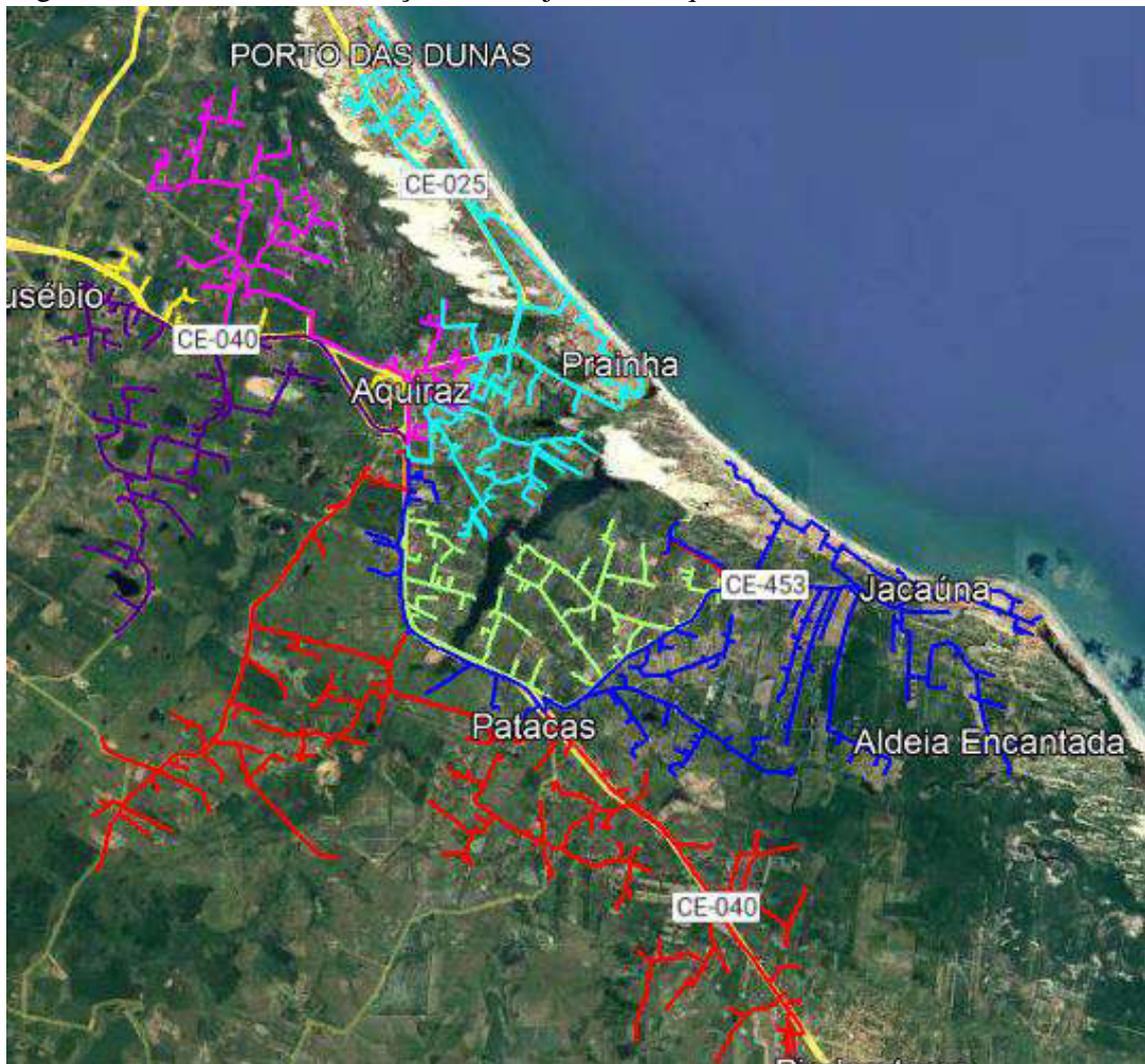
Figura 14 – Rede de Distribuição do Conjunto de Aquiraz

Como se pode observar na Figura 14, o conjunto de Aquiraz possui 9 alimentadores representados na figura por cores diferentes e abrange uma área de 239,49 Km² (ANEEL, 2016). O conjunto está localizado na região litorânea do estado, caracterizada por muitas praias, rios e uma vegetação costeiradas. Além disso, apresenta alimentadores bastante ramificados e alguns deles bem longos.

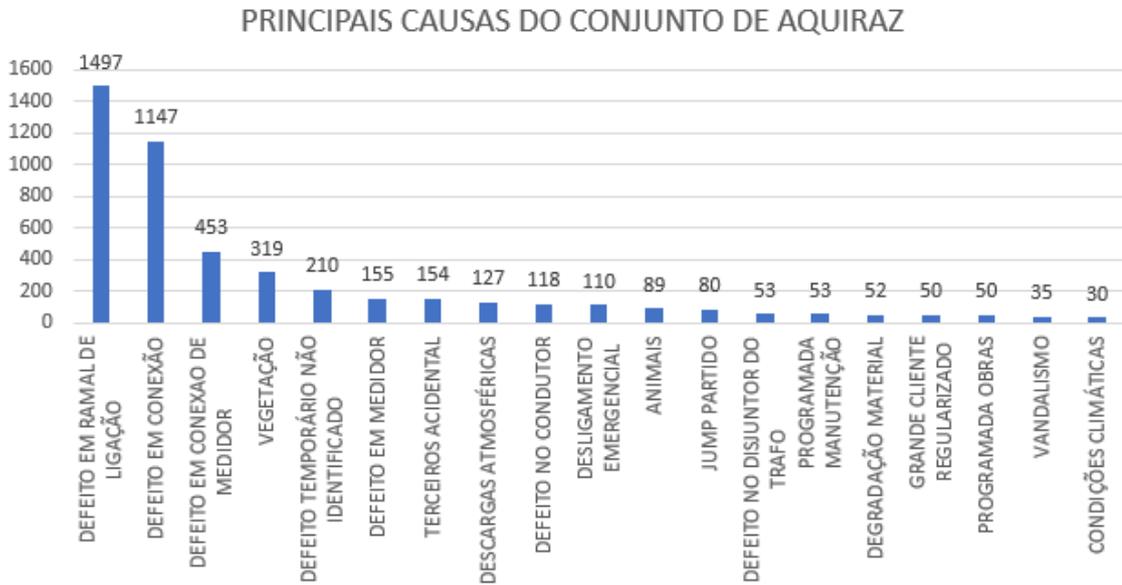
Figura 15 – Principais Causas do Conjunto de Aquiraz

Como se pode observar na Figura 15, defeito em ramal de ligação (1497) foi a causa que mais impactou no DEC do conjunto seguido por defeito em conexão (1147), defeito em conexão de medidor (453), vegetação (319) e defeito temporário não identificado (210). O que demonstra que os clientes dessa região sofreram bastante com as conexões Cliente X Rede.

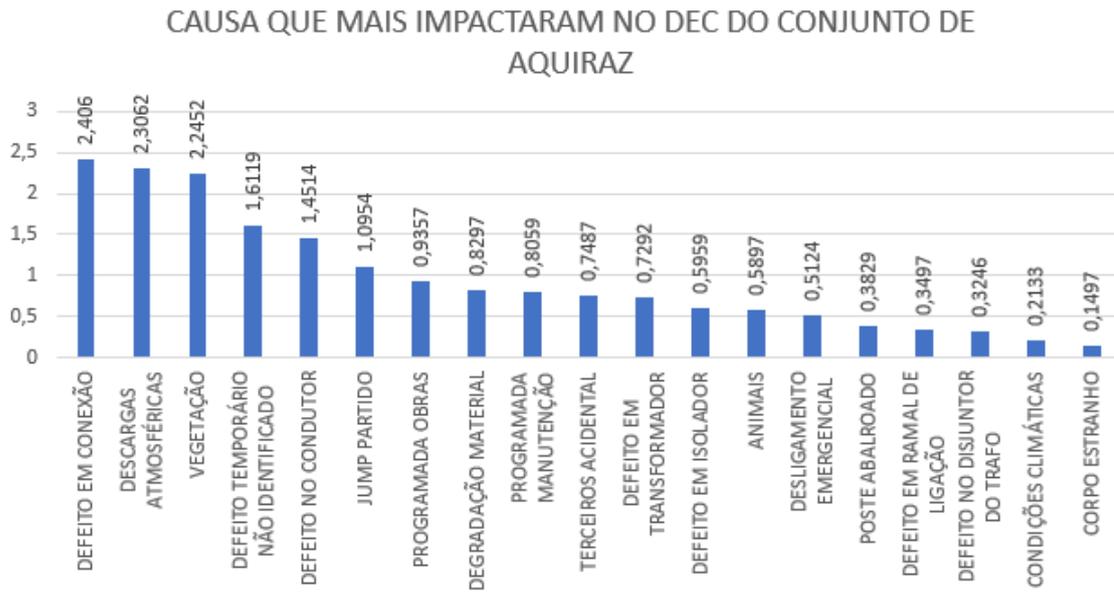
Figura 16 – Causas que mais impactaram no DEC do Conjunto de Aquiraz

Analisando os resultados apresentados na Figura 16, tem-se que defeito em conexão foi a maior causa de falhas na rede, seguido por descargas atmosféricas, vegetação, defeito temporário não identificado e defeito no condutor. Apesar de defeito em ramal de ligação ter sido a maior causa de problemas na rede, ele não foi o defeito que apresentou um maior impacto negativo no DEC do conjunto. Ao comparar o defeito em conexão e o defeito em ramal de ligação tem-se que o defeito em conexão pode afetar um ou mais clientes e o defeito em ramal de ligação normalmente afeta apenas um cliente. Como o DEC é calculado com base na quantidade de clientes afetados e no tempo que durou essa afetação o defeito em conexão teve um maior impacto no indicador do conjunto.

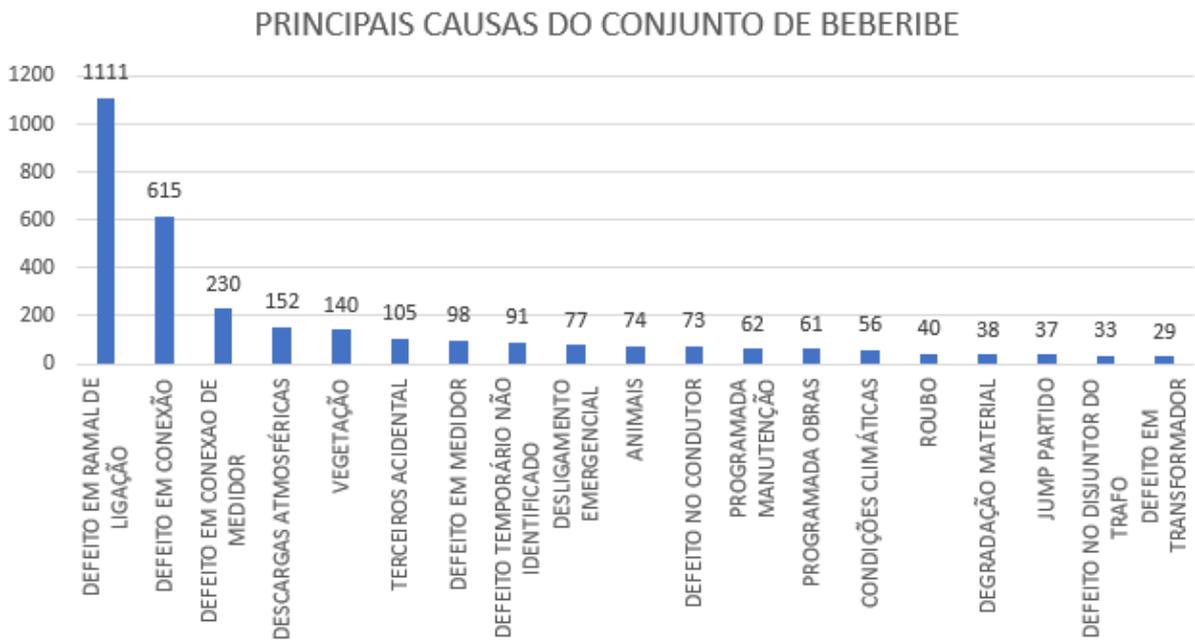
Figura 18 – Principais Causas do Conjunto de Beberibe

Como se pode observar na Figura 18, defeito em ramal de ligação (1111) foi o maior motivo de falhas ocorridas no conjunto seguido por defeitos em conexão (615), defeito em conexão de medidor (230), descargas atmosféricas (152) e vegetação (319). O que demonstra

que os clientes dessa região sofreram bastante com as conexões Cliente X Rede.

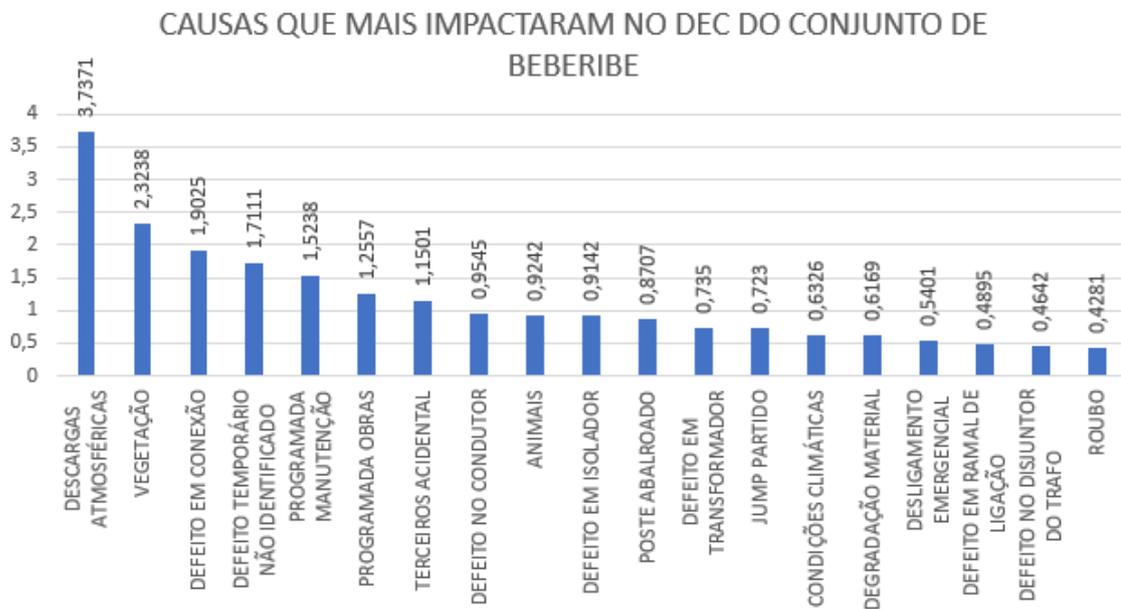
Figura 19 – Causas que mais Impactaram no DEC do Conjunto de Beberibe

Para o Conjunto de Beberibe foi gerada a Figura 19 com as 19 causas de falhas que mais impactaram negativamente no DEC do conjunto.

Analisando os resultados apresentados na Figura 19, tem-se que descargas atmosféricas foi a causa que mais impactou no DEC do conjunto, seguido por vegetação, defeito em conexão, defeito temporário não identificado e manutenção programada. Apesar de defeito em ramal de ligação ter sido a maior causa de problemas na rede, ele não foi o defeito que apresentou um maior impacto negativo no DEC do conjunto. No decorrer do ano a região do Beberibe registrou uma grande quantidade de descargas atmosféricas que podem causar diversos problemas como pequenas oscilações, quedas de postes e perdas de subestações. Esses problemas afetaram um ou uma grande quantidade de clientes e tiveram um grande impacto no DEC do conjunto.

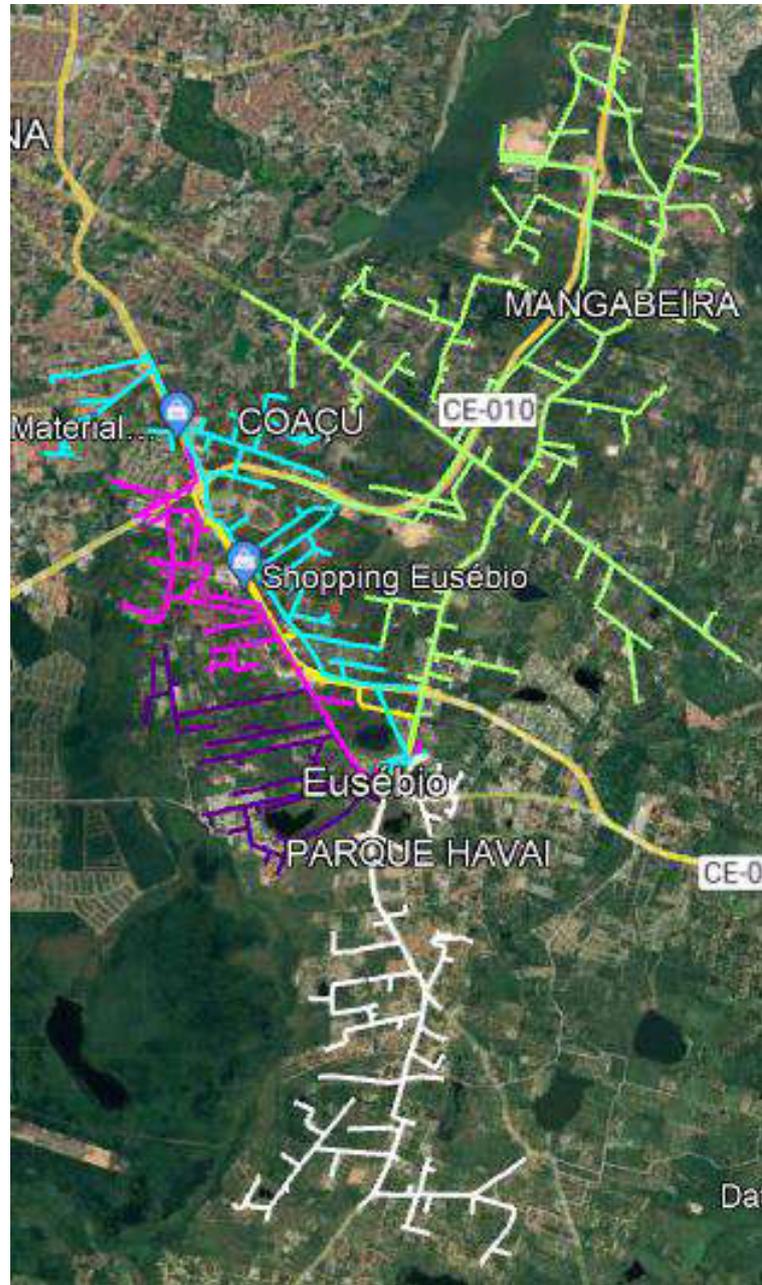
Figura 20 – Rede de Distribuição do Conjunto de Eusébio

Como se pode observar o conjunto de Eusébio possui 7 alimentadores representados na figura por cores diferentes e abrange uma área de 53,65 Km² (ANEEL, 2016). O conjunto está localizado próximo a região litorânea do estado, caracterizada por muitas rios, lagoas e uma vegetação típica de tabuleiro. Além disso, apresenta alimentadores bastante ramificados e alguns deles bem longos.

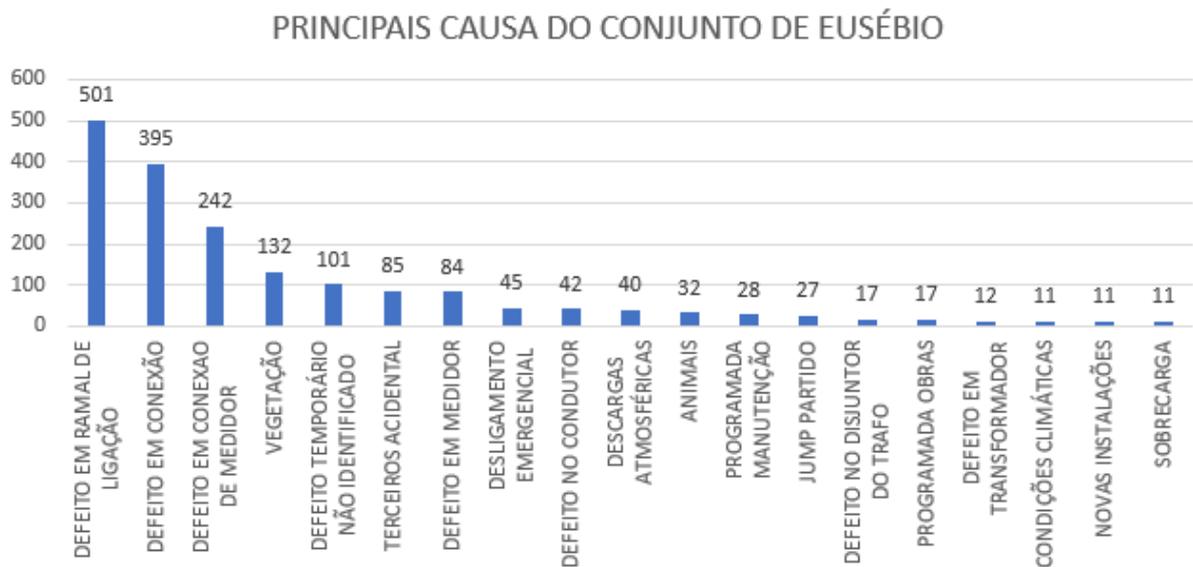
Figura 21 – Principais Causas do Conjunto de Eusébio

De posse do relatório pôde-se elaborar um gráfico no Excel com as 19 causas de falhas que ocorreram no conjunto de Eusébio durante o período de 2020. A Figura 21 mostra a quantidade de vezes em que uma determinada causa de falha ocorreu no conjunto no decorrer do ano de 2020.

Como se pode observar na Figura 21, defeito em ramal de ligação (501) foi o maior motivo de falhas ocorridas no conjunto seguido por defeito em conexão (395), defeito em conexão de medidor (242), vegetação (132) e defeito temporário não identificado. O que demonstra que os clientes dessa região sofreram bastante com as conexões Cliente X Rede.

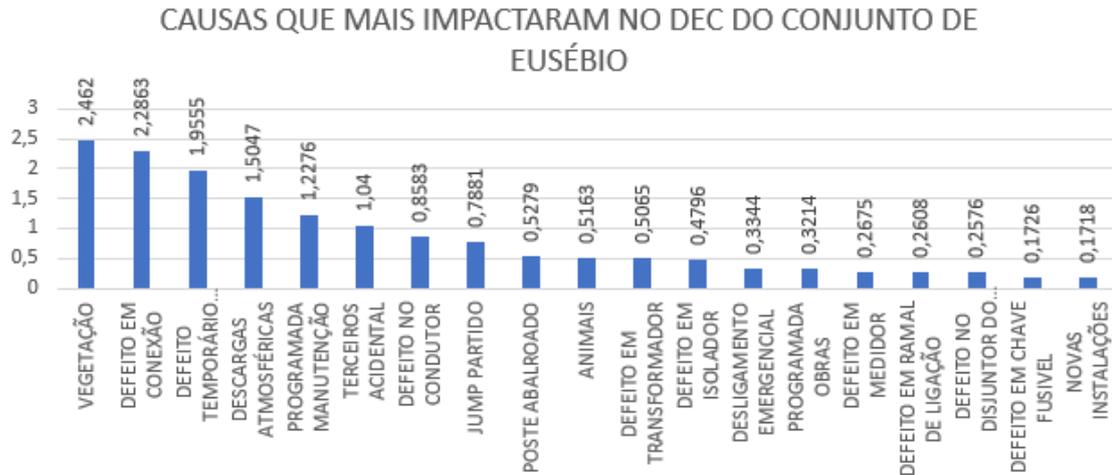
Figura 22 – Causas que mais Impactaram no DEC do Conjunto de Eusébio

Analisando os resultados apresentados na Figura 22, tem-se que vegetação foi a causa que mais impactou no DEC do conjunto, seguido por defeito em conexão, defeito temporário não identificado, descargas atmosféricas e manutenção programada. Apesar de defeito em ramal de ligação ter sido a maior causa de problemas na rede, ele não foi o defeito que apresentou um maior impacto negativo no DEC do conjunto. Defeitos de vegetação sobre a rede normalmente

são caracterizados por árvores tombadas, galhos que provocaram curtos-circuitos na rede podendo ocasionar a perda de alimentadores e deixar muito clientes sem energia. Além disso, podem demandar bastante tempo para que sejam solucionados.

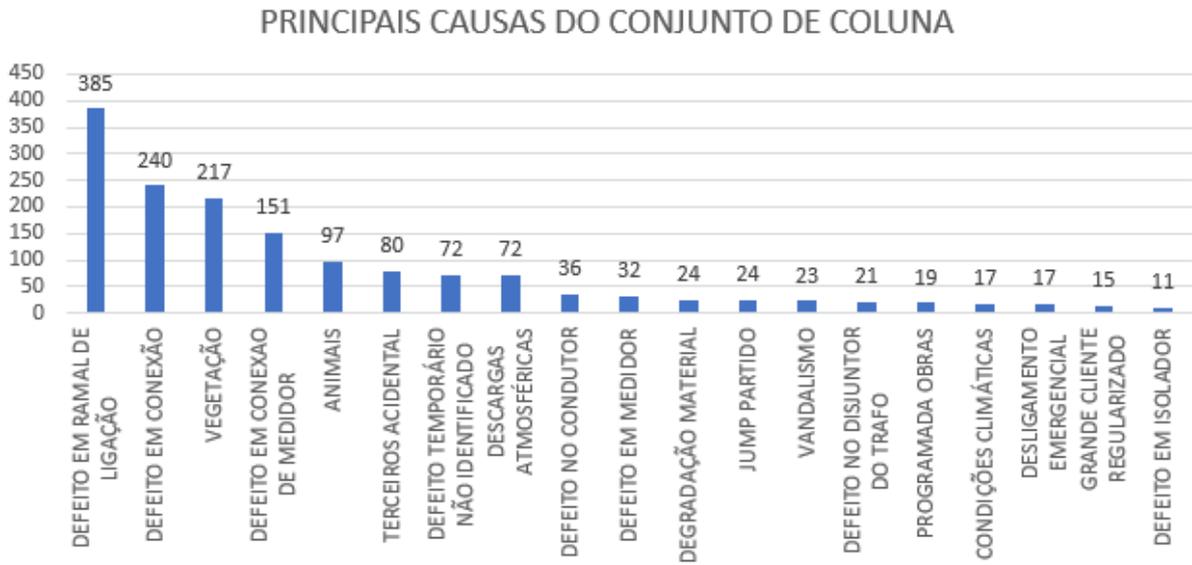
Figura 24 – Principais Causas do Conjunto de Coluna

Como se pode observar na Figura 24, defeito em ramal de ligação (385) foi o maior motivo de falhas ocorridas no conjunto seguido por defeito em conexão (240), Vegetação (217), defeito em conexão de medidor (151) e Animais (97). O que demonstra que os clientes dessa

região sofreram bastante com as conexões Cliente X Rede.

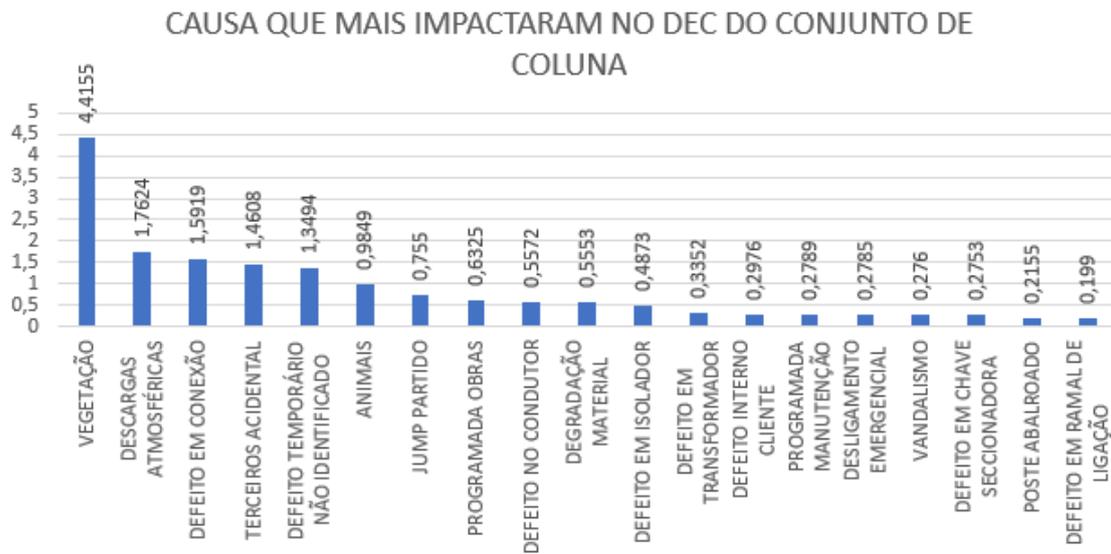
Figura 25 – Causas que mais Impactaram no DEC do Conjunto de Coluna

Para o Conjunto de Coluna foi gerada a Figura 25 com as 19 causas de falhas que mais impactaram negativamente no DEC do conjunto.

Analisando os resultados apresentados na Figura 25, tem-se que vegetação foi a causa que mais impactou no DEC do conjunto, seguido por defeito em conexão, defeito temporário não identificado, descargas atmosféricas e manutenção programada. Apesar de defeito em ramal de ligação ter sido a maior causa de problemas na rede, ele não foi o defeito que apresentou um maior impacto negativo no DEC do conjunto. Defeitos de vegetação sobre a rede normalmente são caracterizados por árvores tombadas, galhos que provocaram curtos-circuitos na rede podendo ocasionar a perda de alimentadores e deixar muito clientes sem energia. Além disso, podem demandar bastante tempo para que sejam solucionados.

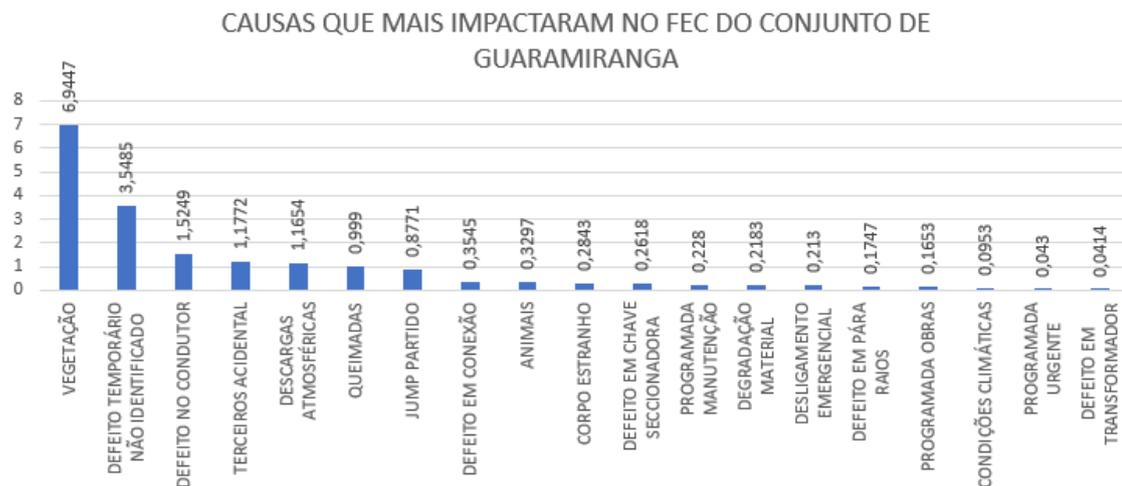
Figura 26 – Causas que mais Impactaram no FEC do Conjunto de Guaramiranga

Para o Conjunto de Guramiranga foi gerada a Figura 26 com as 19 causas de falhas que mais impactaram negativamente no FEC do conjunto.

Alisando os resultados apresentados na Figura 26, tem-se que vegetação foi a causa que mais impactou no FEC do conjunto, seguido por defeito temporário não identificado, defeito no condutor, terceiro acidental e descargas atmosféricas.

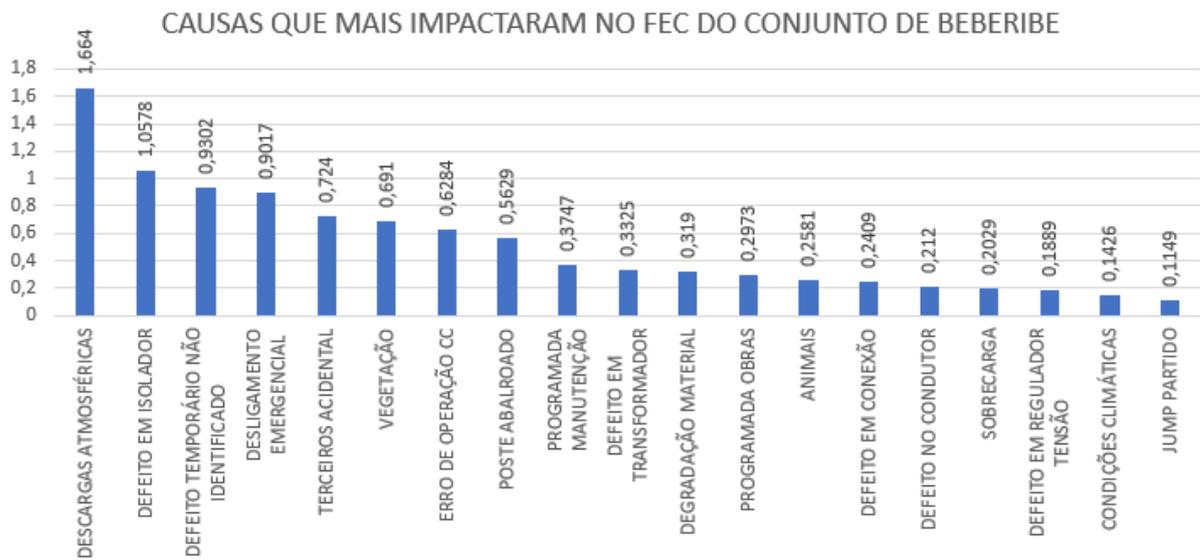
Figura 27 – Causas que mais Impactaram no FEC do Conjunto de Beberibe

Alisando os resultados apresentados na Figura 27, tem-se que descargas atmosféricas foi a causa que mais impactou no FEC do conjunto, seguido por defeito em isolador, defeito temporário não identificado, desligamento emergencial e terceiros acidental. Apesar de defeito em ramal de ligação ter sido a maior causa de problemas na rede, ele não foi o defeito que apresentou um maior impacto negativo no FEC do conjunto. Como já mencionado anteriormente durante o ano de 2020 a região do Beberibe registrou uma grande quantidade de descargas atmosféricas. Problemas como pequenas oscilações, quedas de postes e perdas de subestações foram frequentes nesse conjunto e tiveram um grande impacto no FEC.

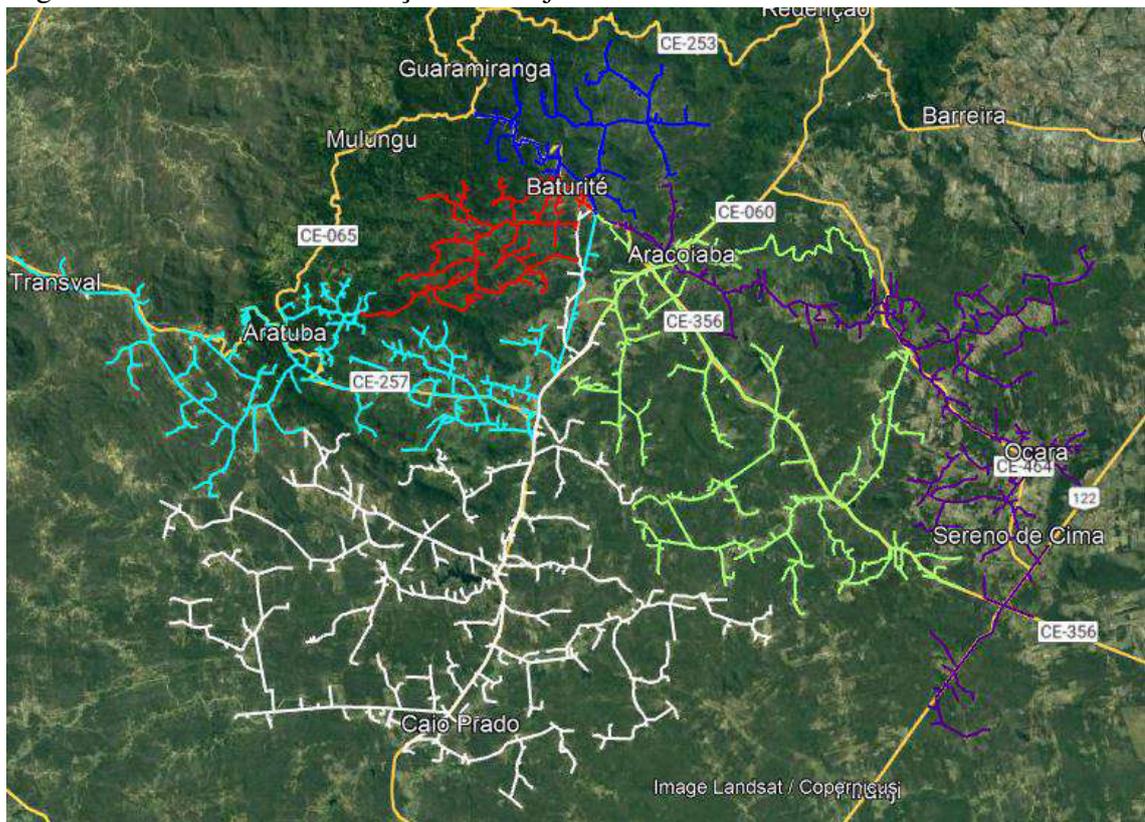
Figura 28 – Rede de Distribuição do Conjunto de Baturité

está localizado em uma das regiões serranas do estado, caracterizada por áreas de difícil acesso e com forte presença de vegetação. Além disso, tem como característica alimentadores longos e bastante ramificados.

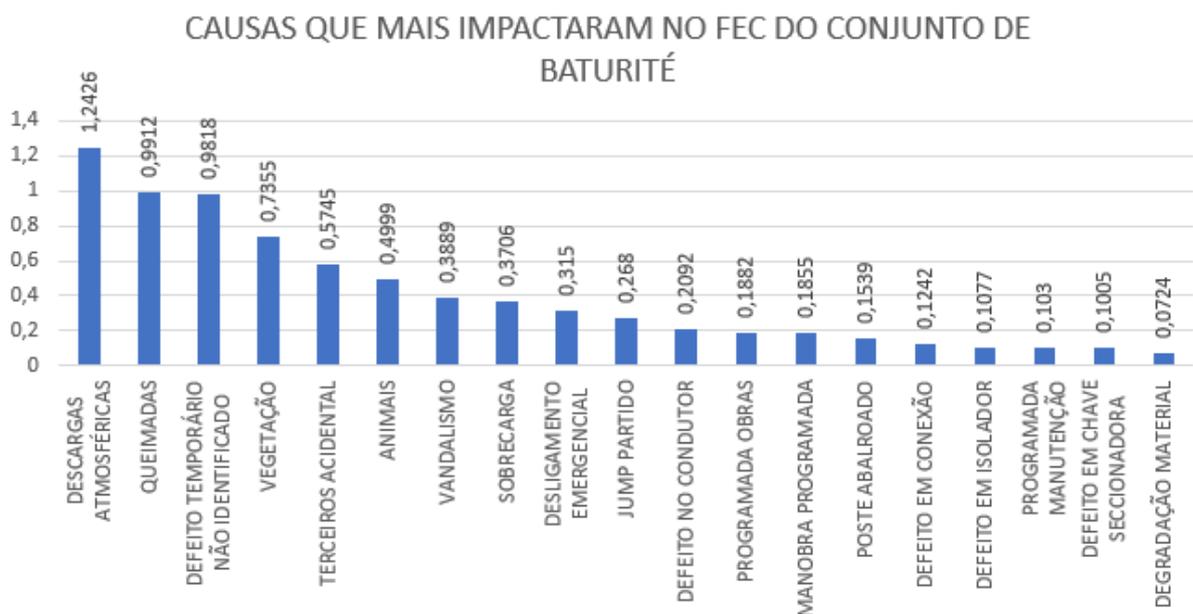
Figura 30 – Causas que mais Impactaram no FEC do Conjunto de Baturité

Analisando a os resultados apresentados na Figura 30, tem-se que descargas atmosféricas foi a causa que mais impactou no FEC do conjunto, seguido queimadas, defeito temporário

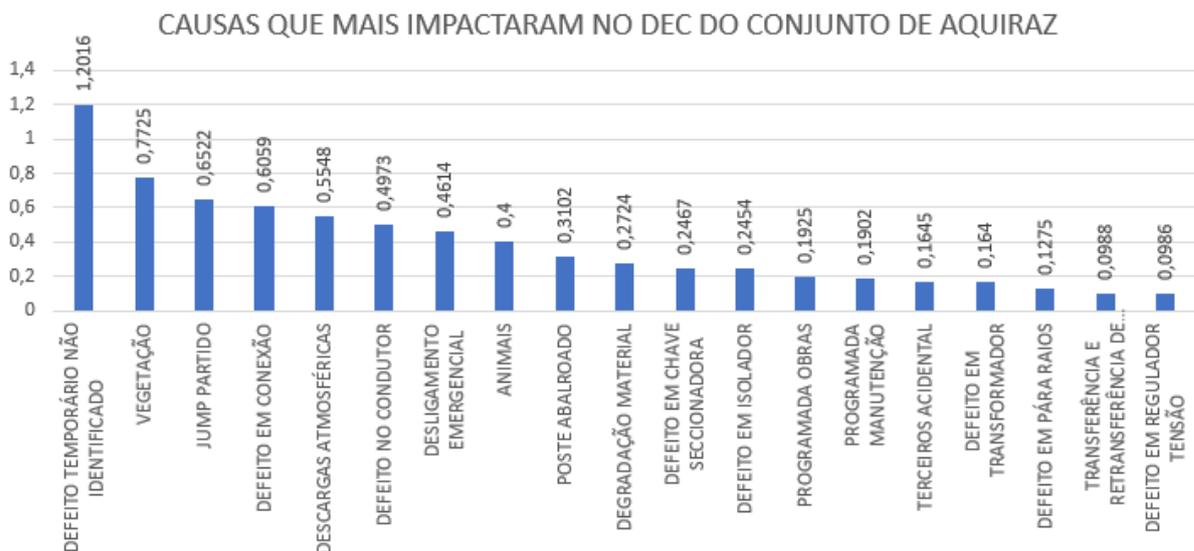
Figura 31 – Causas que mais Impactaram no FEC do Conjunto de Aquiraz

Alisando a Figura 31, tem-se que defeito temporário não identificado foi a causa que mais impactou no FEC do conjunto, seguido de vegetação, jump partido, defeito em conexão e descargas atmosféricas. Apesar de defeito em ramal de ligação ter sido a maior causa de

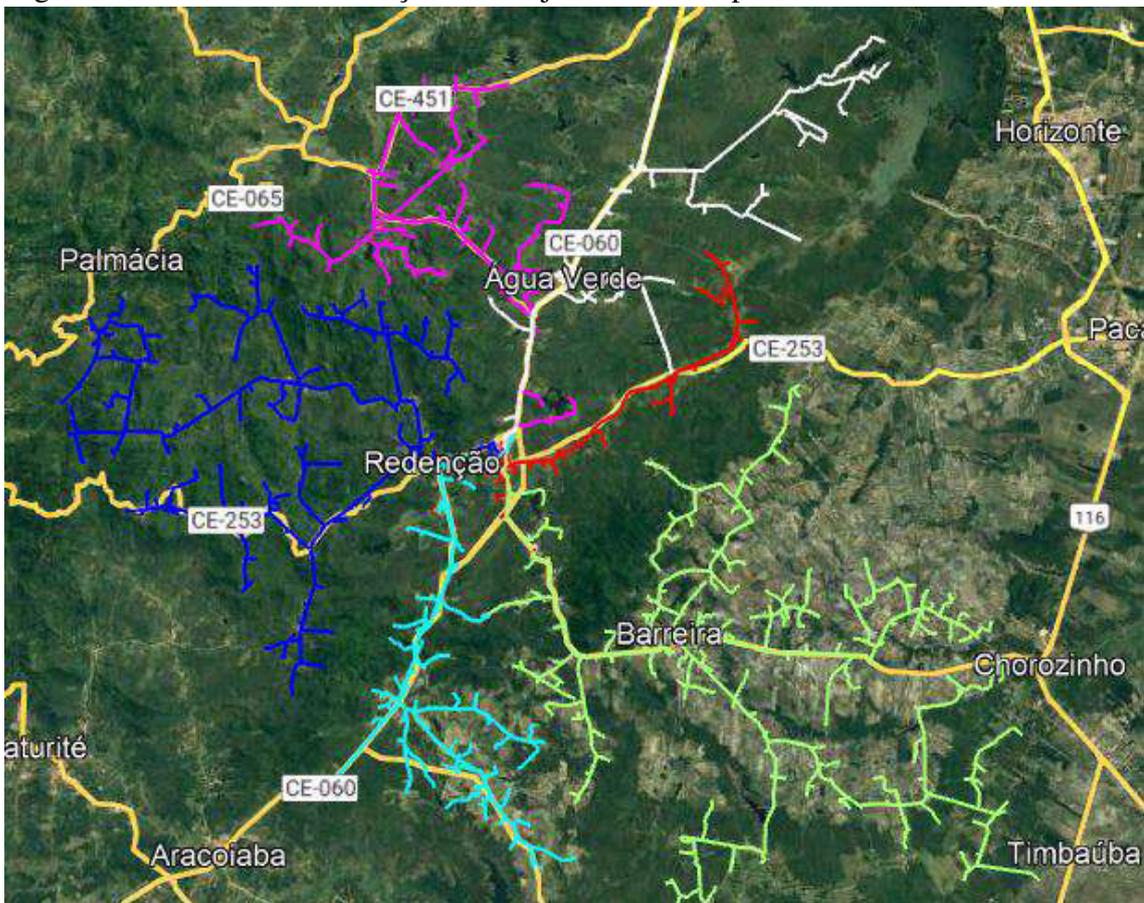
Figura 32 – Rede de Distribuição do Conjunto de Acarape

Como se pode observar o conjunto de Acarape possui 6 alimentadores representados na figura por cores diferentes. O conjunto está localizado em uma das regiões serranas do estado, caracterizada por áreas de difícil acesso e com forte presença de vegetação. Além disso, tem

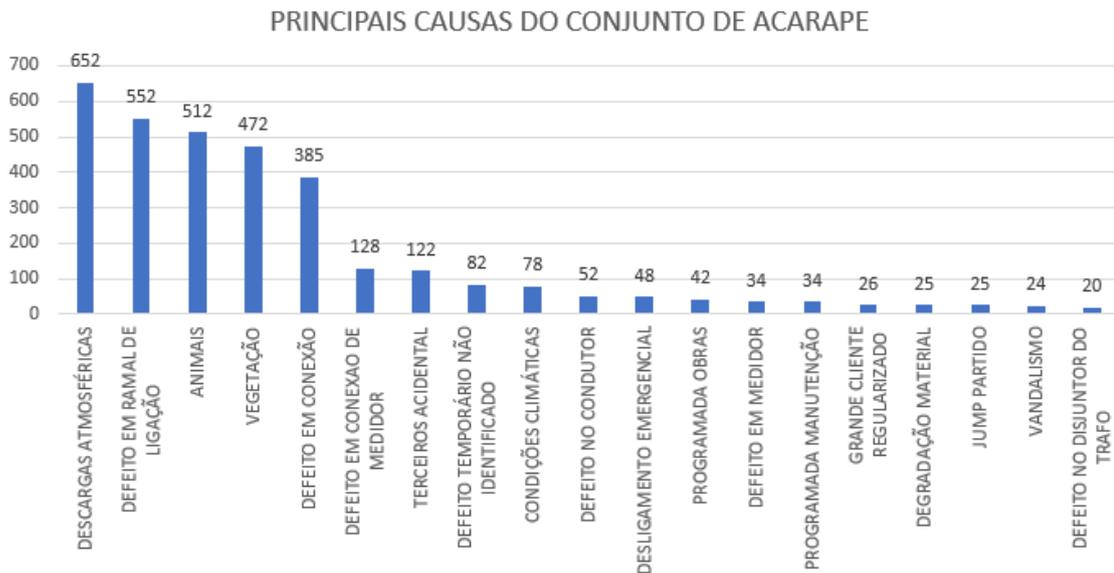
Figura 33 – Principais Causas do Conjunto de Acarape

Como se pode observar na Figura 33, descargas atmosféricas (652) foi a causa que mais impactou no FEC do conjunto seguido por defeito em ramal de ligação (552), animais (512), vegetação (472) e defeito em conexão (385). O que demonstra que os clientes dessa região sofreram bastante com as conexões Cliente X Rede.

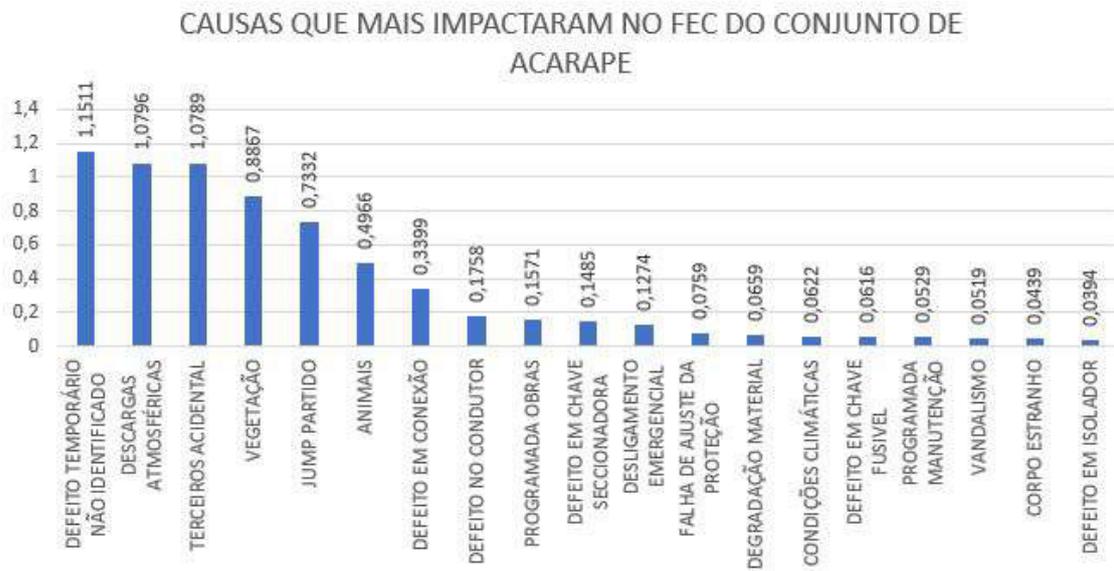
Figura 34 – Causas que mais Impactaram no FEC do Conjunto de Acarape

sendo a maior causa de problemas na rede, ela não foi a causa que apresentou um maior impacto negativo no FEC do conjunto. Defeitos temporários não identificados ocorrem quando na rede acontece algum defeito como por exemplo um elo queimado porém após inspeções realizadas não foi identificado o que motivou o defeito. No conjunto de Acarape esse foi um problema recorrente durante o ano de 2020 o que afetou diretamente o FEC.
