**ANÁLISE DOS INDICADORES COLETIVOS DE CONTINUIDADE DE
FORNECIMENTO DE ENERGIA DA REDE ELÉTRICA DE DISTRIBUIÇÃO DA
REGIÃO METROPOLITANA DE FORTALEZA DO ESTADO DO CEARÁ NO ANO DE
2020**

Trabalho de Conclusão de Curso apresentado ao
Curso de Graduação em Engenharia Elétrica do
Centro de Tecnologia da Universidade Federal
do Ceará, como requisito parcial à obtenção do
grau de bacharel em Engenharia Elétrica.

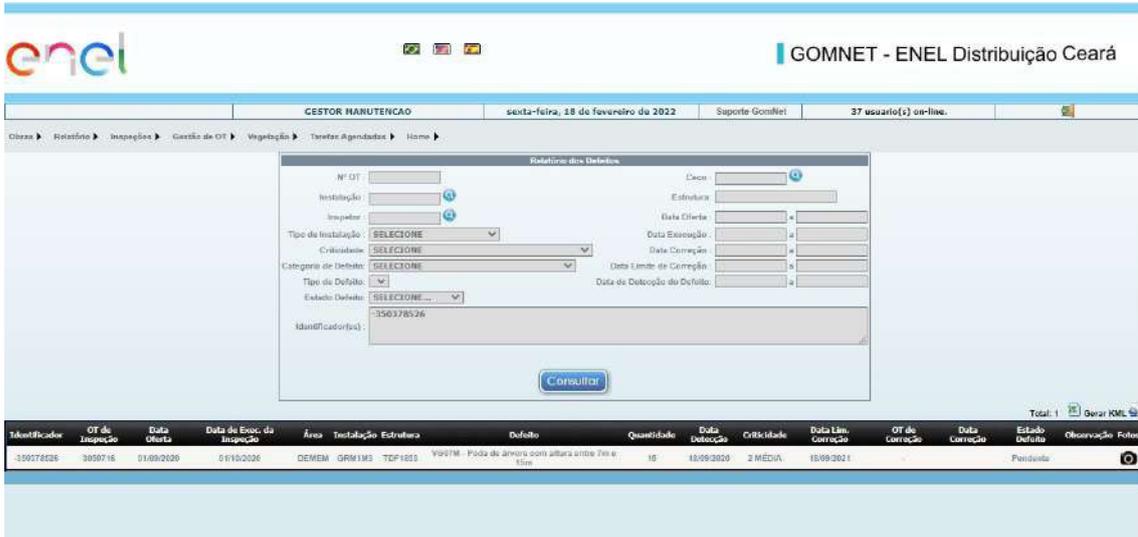
Figura 35 – Sistema Enel de Banco de Dados

Através das inspeções realizadas em campo com o auxílio de aplicativos de georeferenciamento instalados em um smartphone são listados pontos onde é necessária a execução de podas ou limpeza de faixa. Em seguida, são cadastrados em um sistema próprio chamado de GOMNET, conforme apresentado na Figura 35, com informações como a quantidade de podas que precisam ser executadas nesse local, as coordenadas onde essas podas estão localizadas, uma estimativa de prazo máximo para a execução e o seu grau de criticidade.

Todos os pontos cadastrados na GOMNET são tratados e organizados de acordo com o grau de criticidade e o prazo máximo de execução apontados através das inspeções. Após o tratamento dos dados são selecionados os locais mais urgentes e é elaborada uma lista de locais que pelos próximos 3 meses precisam ter a execução da poda priorizada. Além das prioridades apontadas pelas inspeções, também é feita a partir de uma análise dos meses anteriores uma priorização de conjuntos. São analisados os indicadores mensais de cada conjunto, calculado o quanto os mesmo já ultrapassaram ou estão próximos de ultrapassar as metas previstas para

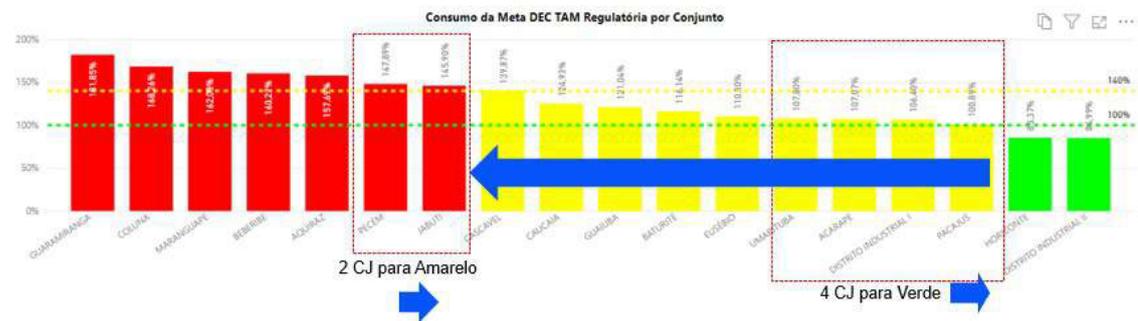
Figura 36 – Priorização dos Conjuntos

aquele período e divididos por cores que representam a situação em que cada conjunto se encontra conforme pode ser observado na Figura 36.

Conforme observado na Figura 36, os conjuntos estão pintados em 3 cores diferentes sendo os de cor vermelha caracterizados pelos conjuntos que estão ultrapassando em mais de 40% os valores projetados para o período, os de cor amarela caracterizados pelos conjuntos que estão ultrapassando até 40% dos valores projetados para o período e os de cor verde caracterizados pelos conjuntos com valores menores que os limites estabelecidos. Para esse período as prioridades são de baixar para a cor amarela dois dos conjuntos que estão na cor vermelha e baixar para a cor verde 4 dos conjuntos que estão na cor amarela.
