**ANÁLISE ESPAÇO-TEMPORAL DA QUALIDADE DA ÁGUA EM**  
**RESERVATÓRIO SUPERFICIAL NAS CONDIÇÕES SEMIÁRIDAS:**  
**UMA PROPOSTA PARA OS USOS MÚLTIPLOS DA ÁGUA**

Tese Apresentada Ao Programa De Pós-Graduação Em Desenvolvimento E Meio Ambiente Da Universidade Federal Do Ceará, Para Obtenção Do Título De Doutora Em Desenvolvimento E Meio Ambiente. Área De Concentração: Desenvolvimento E Meio Ambiente.

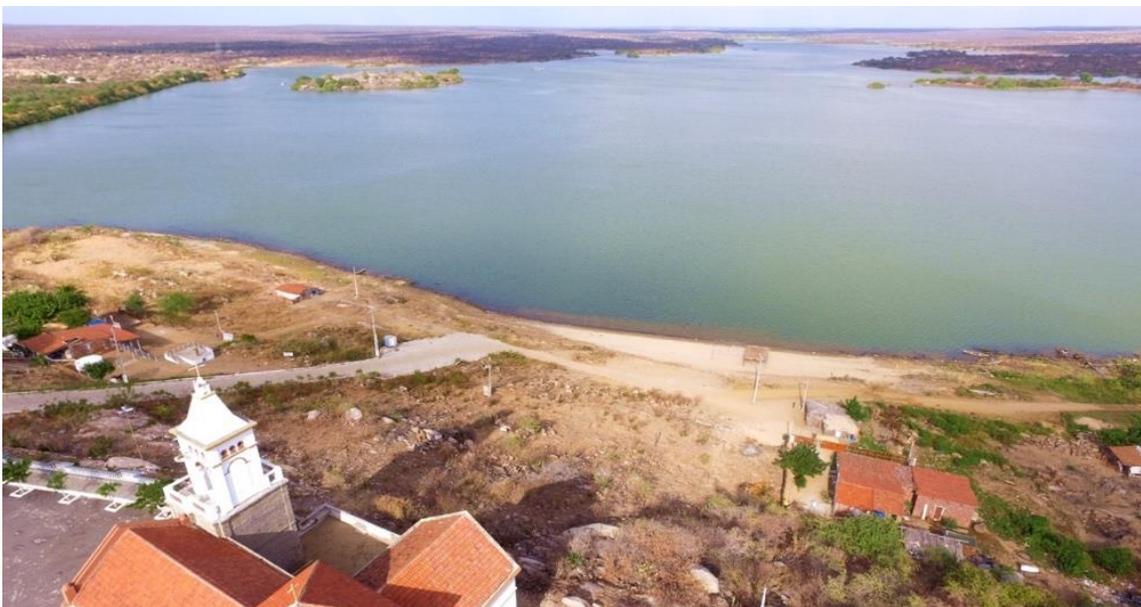
**Figura 1** - Imagem aérea do reservatório Pataxó (RN)

O reservatório Pataxó pertence a Bacia hidrográfica piranhas-açu, foi construído em meados de 1951 a 1954 pelo DNOCS (Departamento Nacional de Obras Contra as Secas), e está situado à 18,5 km do Município de Ipanguaçu. Segundo dados do (DNOCS 1953). Em 2010 foi feita uma alteração importante na denominação e caracterização dessa bacia, antes conhecida como Piranhas-Açu, foi inserido o termo Piancó. Esse fato se deu a partir de uma

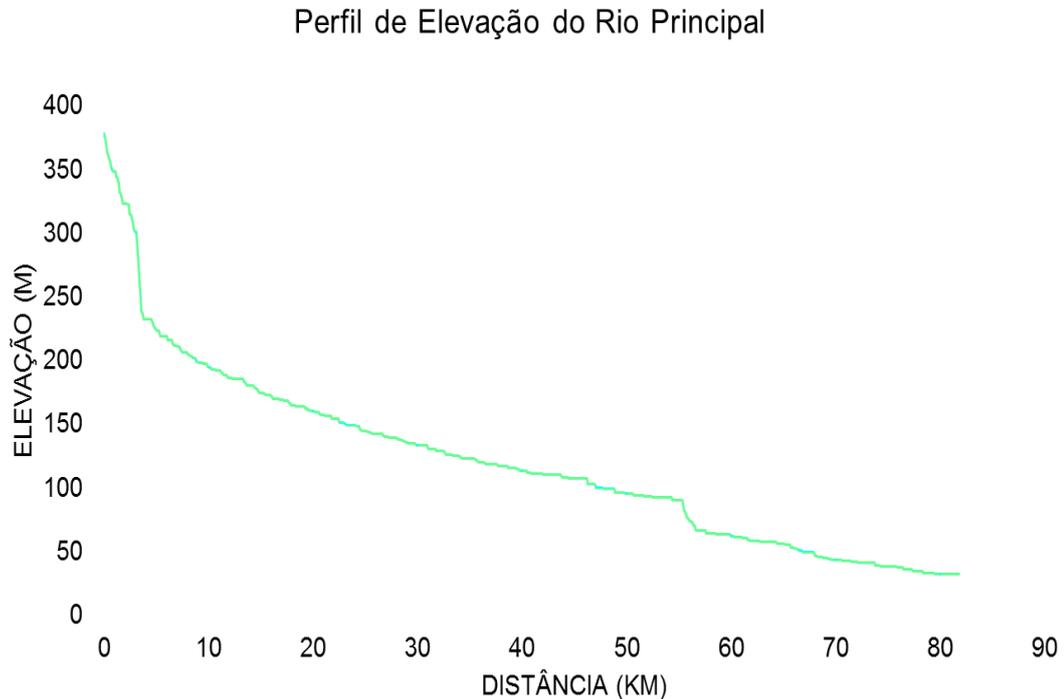
**Figura 3** - Perfil e elevação do rio principal Piranhas, da bacia hidrográfica Piranhas – açu

Em relação à hierarquia de drenagem de Strahler (1957), a BHPA apresenta-se com uma ramificação de 5º ordem, configurando-se como uma boa rede de drenagem, ou seja, bem ramificado, semelhante a uma árvore. A ramificação da rede de drenagem pode intervir no sistema de drenagem, pois, quanto maior a ramificação, melhor será a drenagem (TONELLO *et al.*, 2006),

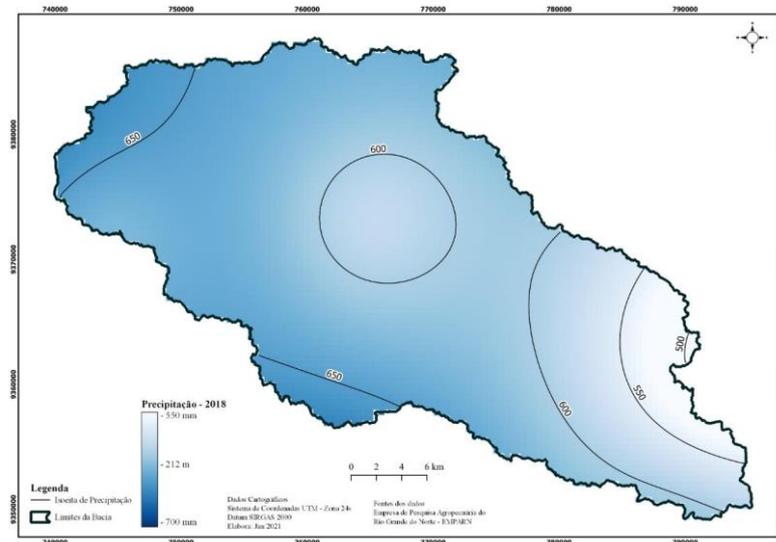
**Figura 4 - Isoietas (Índice de pluviométrica) de 2018**

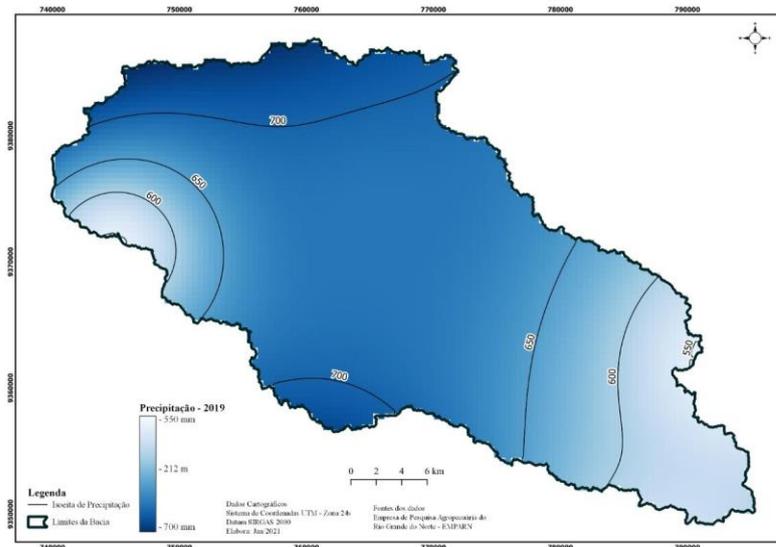
**Figura 5 - Mapa isoietas (Índice de precipitação pluviométrica) de 2019**

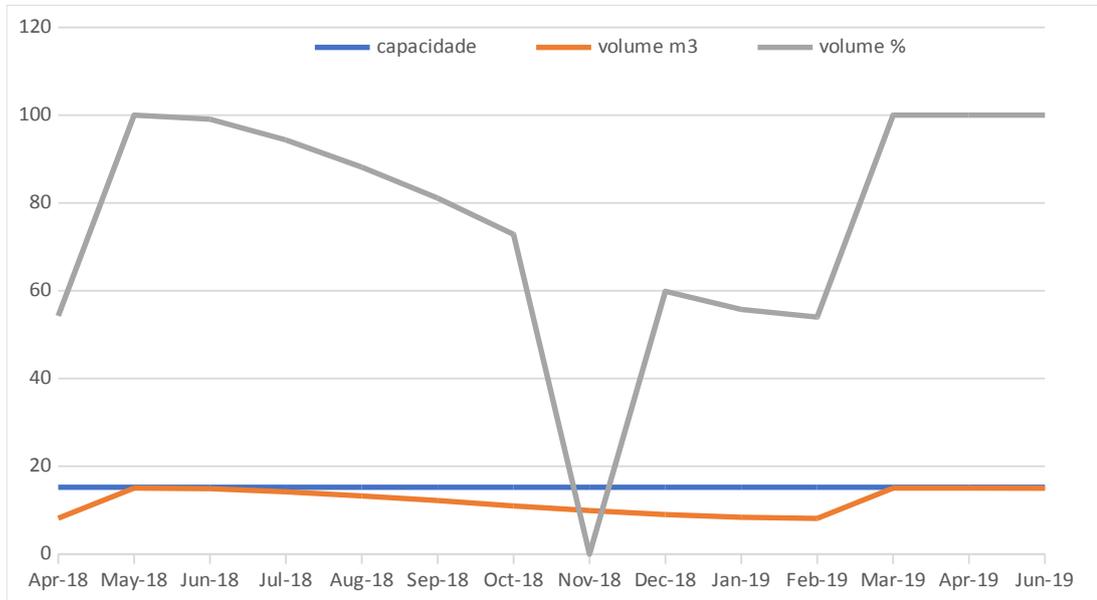
**Figura 6** - Variação do volume de água no reservatório de Pataxó, no período de abril de 2018 a junho de 2019.

Em relação ao armazenamento acumulado de água no reservatório de Pataxó, em função do total precipitado de chuva na região, no período de abril/2018 a junho/2019 (figura 6), destaca-se que no mês de abril de 2018, o reservatório de Pataxó apresentava-se com aproximadamente 8,15 milhões de  $m^3$  (aproximadamente 54,26% da sua capacidade total).

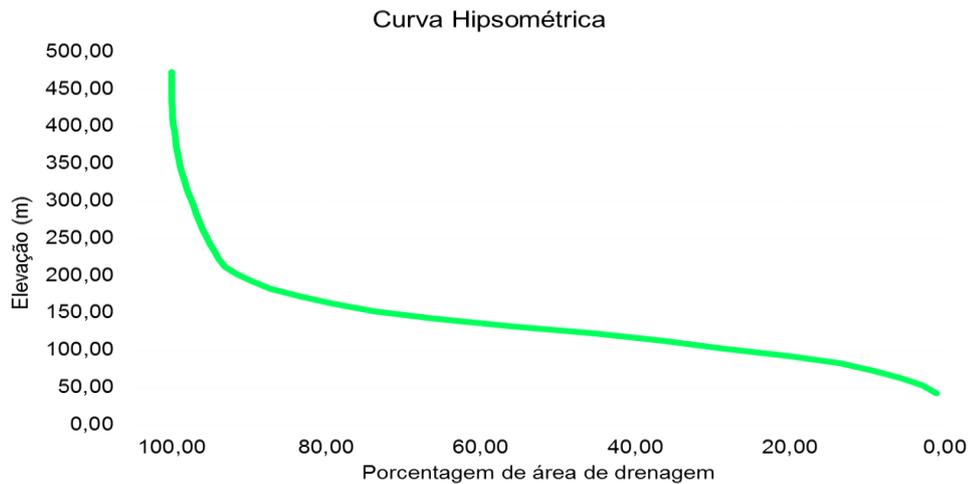
**Figura 7** - Representação da curva hipsométrica na bacia hidrográfica do estudo

Uma outra característica importante nos estudos de bacias hidrográficas está na determinação da curva hipsométrica; tal proporção consiste na representação gráfica do relevo médio da bacia, fornecendo a variação da altitude dos terrenos da bacia com referência ao nível médio do mar e representa a área da bacia que fica acima de cada altitude, expressa em unidades de área ou em percentagem da área total. Na figura 7 está a construção da curva para a área de es Figura 9. Representação da curva hipsométrica na bacia hidrográfica do estudo

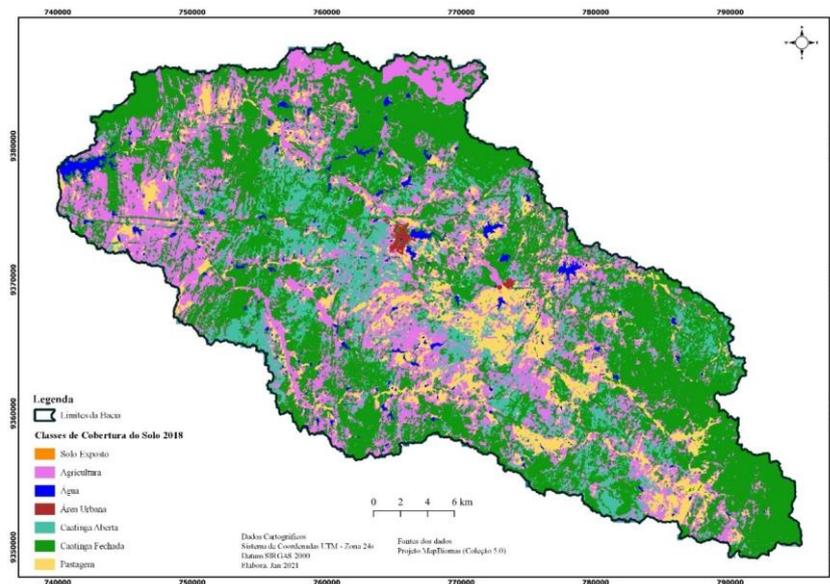
**Figura 8** - Mapa de uso e ocupação do solo para a Bacia Piranhas-açu para o ano de 2018

As atividades antrópicas relacionadas ao uso e ocupação do solo, na maioria das vezes, causam a redução da cobertura vegetal, modificando as características naturais do solo e comprometendo suas funções ecossistêmicas. A tabela 04 consta dos percentuais das classes de uso e ocupação do solo na Bacia Piranhas-Açu.

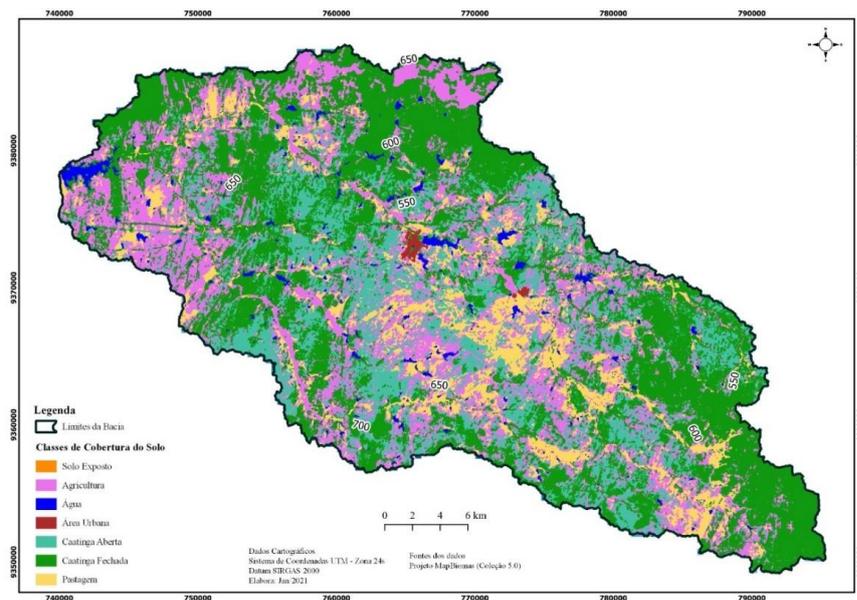
**Figura 9** - Mapa de uso e ocupação do solo para a Bacia Piranhas-açu para o ano de 2019

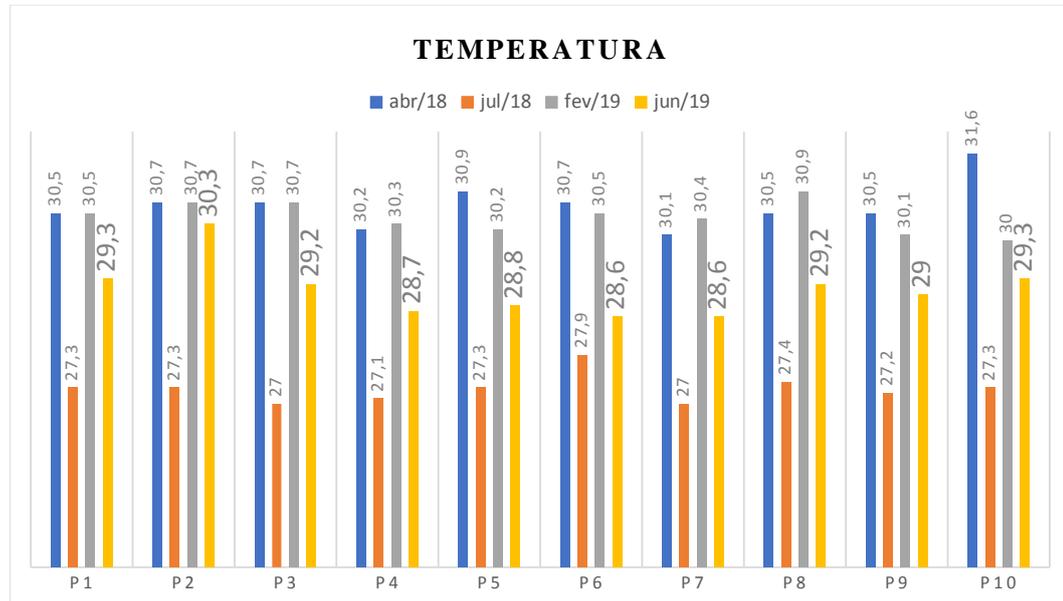
**Figura 10** - Variação de temperatura da água no período das coletas

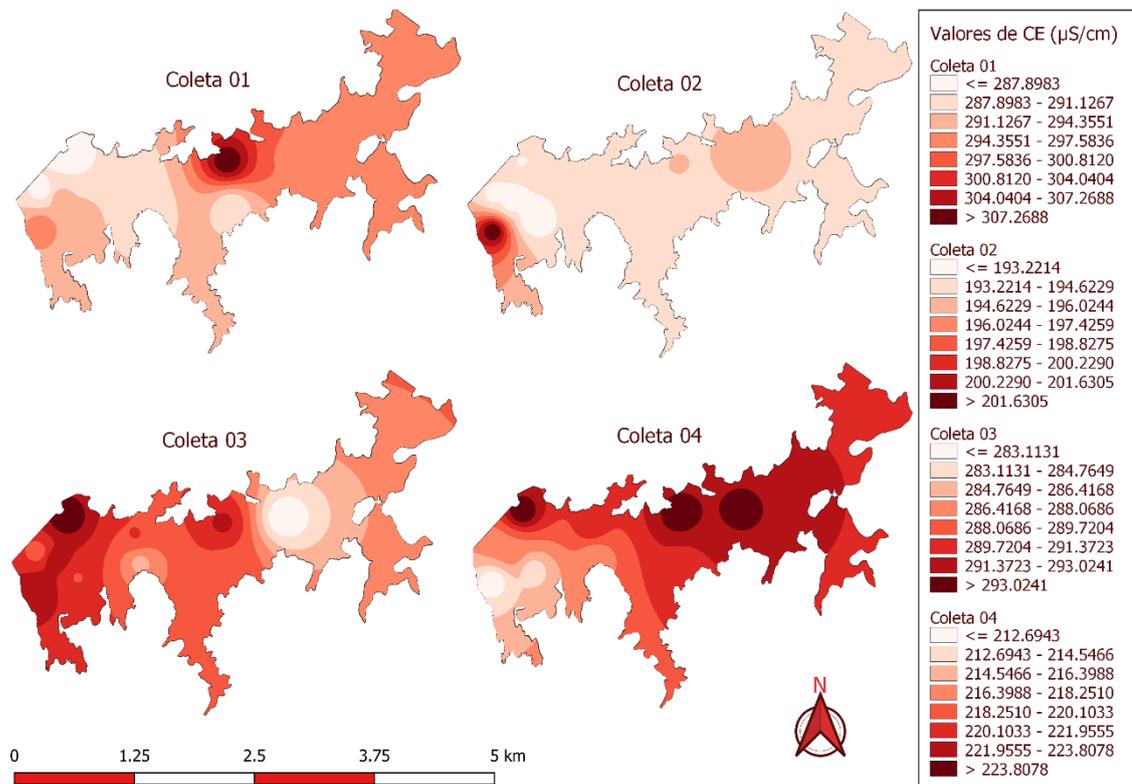
**Figura 11** - Variação espacial do CE no reservatório de Pataxó, para distintos períodos de coletas (abril/2018 - Coleta 1), (julho/2018 - Coleta 2), (Fev2019 - Coleta 3) e (junho/2019 - Coleta 4)

Na coleta 1, ainda na Figura 11, devido ao menor nível de água do reservatório, podemos observar que a concentração de sais encontrada foi bem maior. Os maiores valores foram observados em um pequeno ponto na região da borda central. Na borda esquerda do espelho d'água apresentaram valores mais baixos,

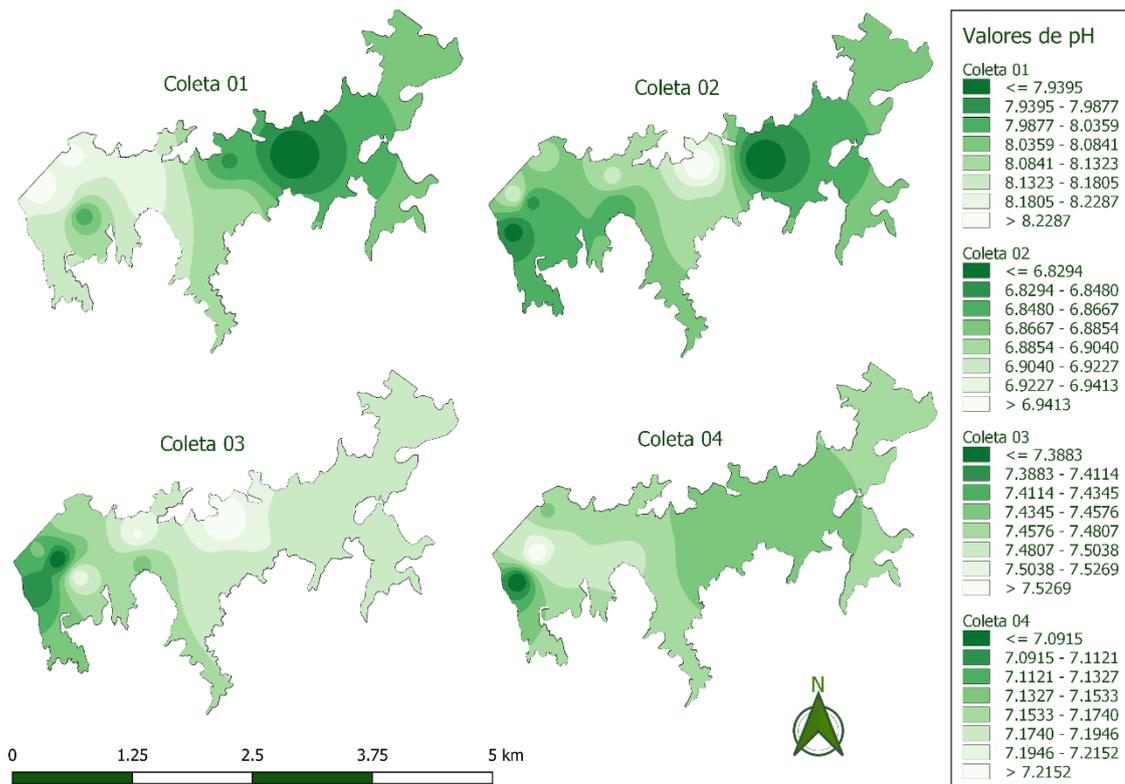
coletas (abril/2018 - Coleta 1), (julho/2018 - Coleta 2), (Fev2019 - Coleta 3) e (junho/2019 - Coleta 4)

Nas coletas 1 e 3, quando o reservatório possuía 54,26% e 53,99% da sua capacidade máxima, respectivamente, os menores valores de pH ocorreram próximos a área da parede do barramento, onde as profundidades são maiores. Já os maiores valores de pH (maior alcalinidade) foram observados igualmente próximos a área da parede do barramento em maiores profundidades, o que pode ser justificado pelo período de estiagem e início da quadra chuvosa. As variações entre as coletas, para pH e CE estão relacionadas as flutuações no volume de água do reservatório controladas principalmente pelo clima.

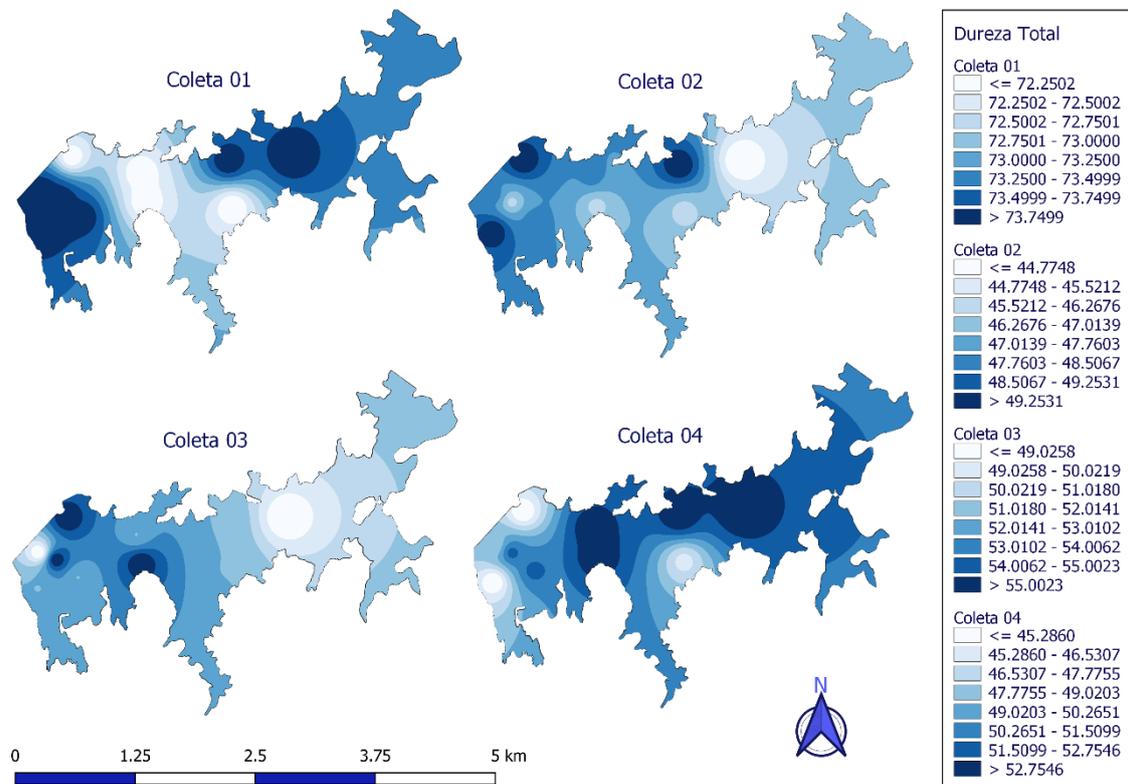
**Figura 13** - Variação espacial do DT no reservatório de Pataxó, para distintos períodos de coletas (abril/2018 - Coleta 1), (julho/2018 - Coleta 2), (Fev2019 - Coleta 3) e (junho/2019 - Coleta 4)

Nas coletas 1, quando o reservatório possuía 54,26% da sua capacidade máxima, concentrou os maiores valores de dureza por mg/L próximos a área da parede do barramento, onde as profundidades são maiores.

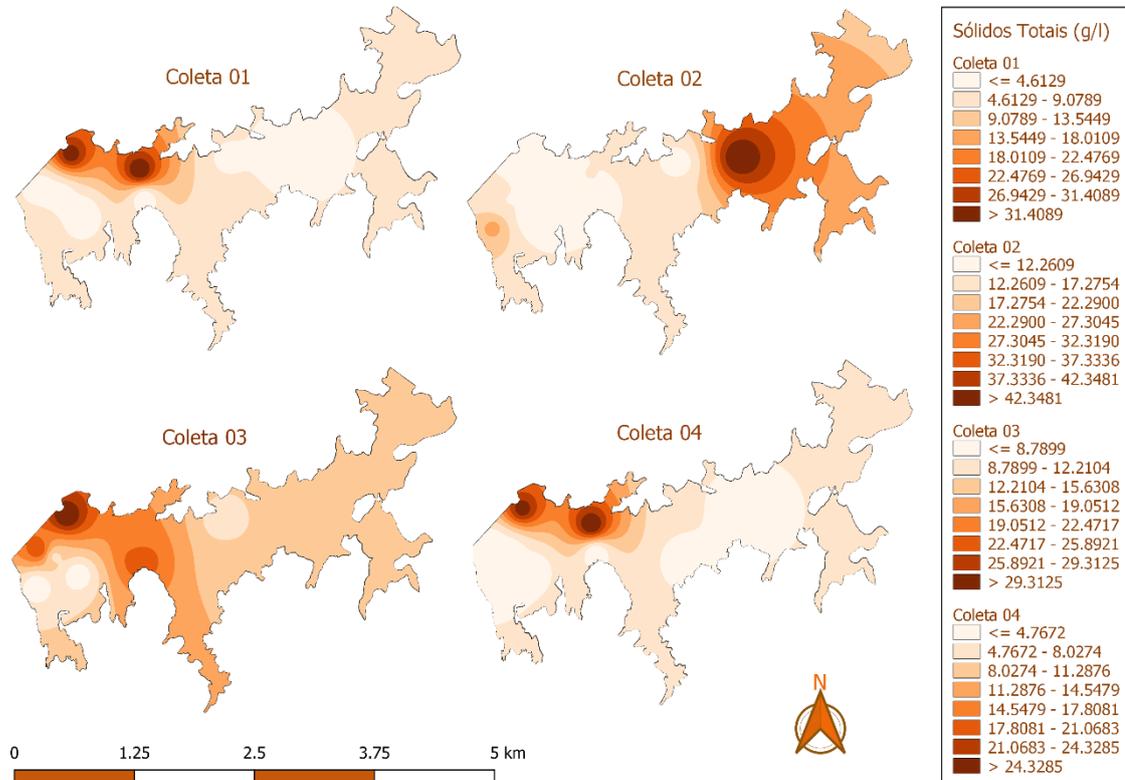
**Figura 14** - Variação espacial do ST no reservatório de Pataxó, para distintos períodos de coletas (abril/2018 - Coleta 1), (julho/2018 - Coleta 2), (Fev2019 - Coleta 3) e (junho/2019 - Coleta 4)

Nas coletas 1, quando o reservatório possuía 54,26% da sua capacidade máxima, concentrou os maiores valores de Sólidos Totais por g/L próximos a área da parede do barramento, e as menores concentrações no centro do espelho d'água.

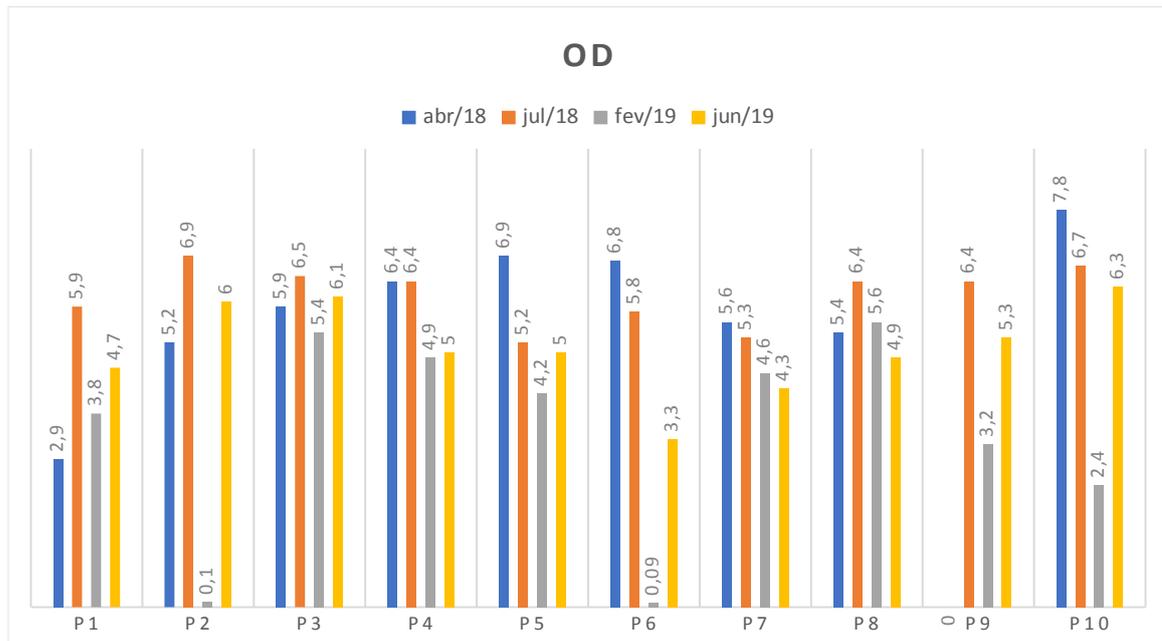
**Figura 15** - Variação do Oxigênio Dissolvido (OD) na água no período das coletas

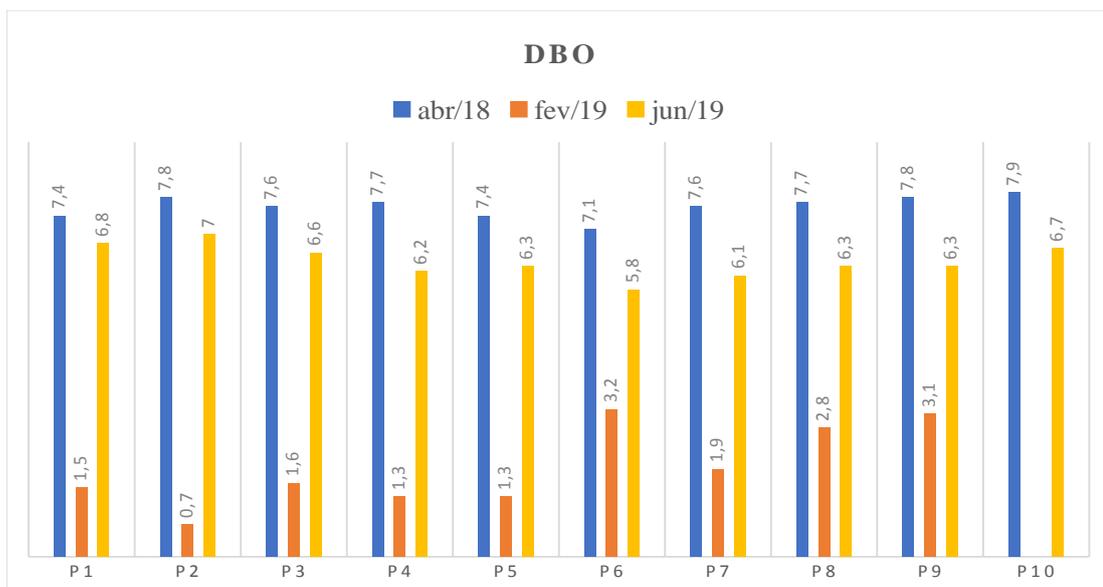
**Figura 16** - Variação da demanda bioquímica de oxigênio (DBO) na água do reservatório no período de coletas.

A DBO nos períodos de capacidade máxima do reservatório manteve toda a água de boa qualidade, como observado em julho de 2018, como a água de qualidade duvidosa, visto que a DBO média foi de 6,4 mg/L mais ou menos 0,3 mg/L, portanto, em pouco acima do estabelecido pela legislação.

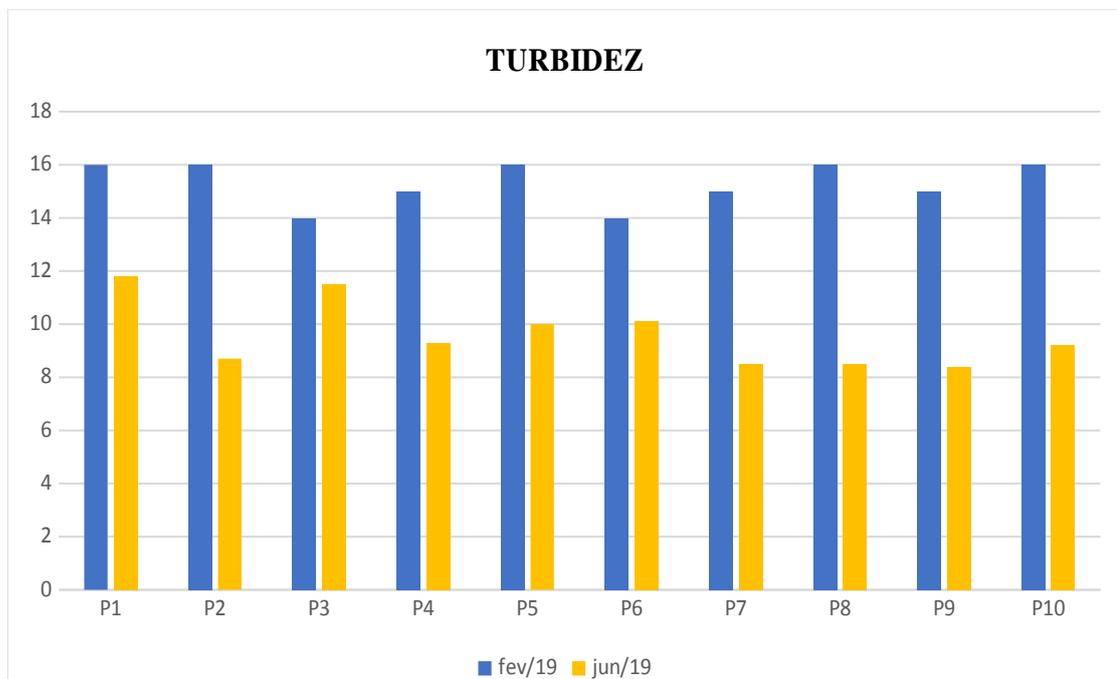
**Figura 17** - Variação da Turbidez na água do reservatório no período de coletas

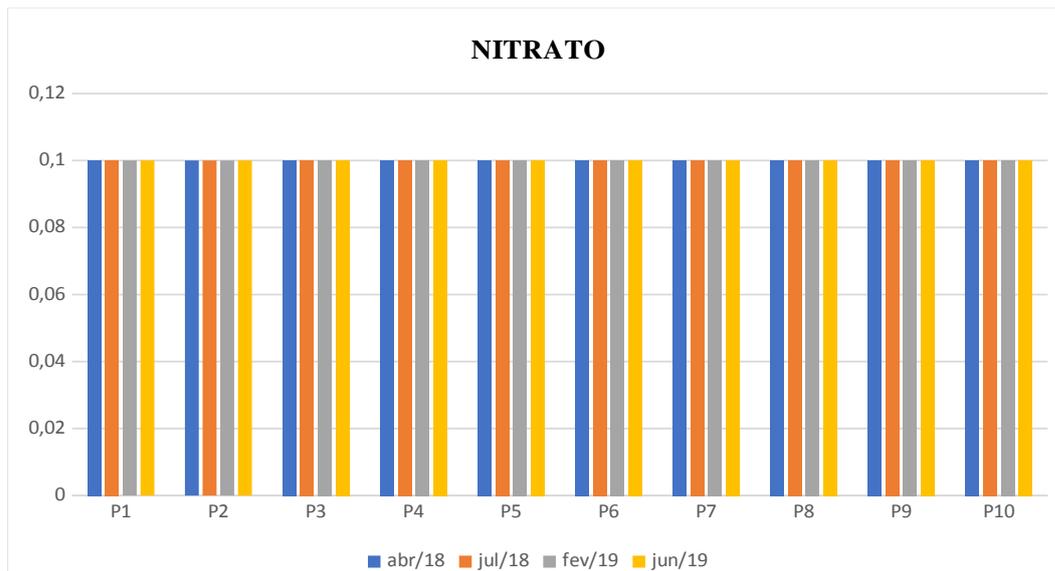
**Figura 18** - Variação do Nitrogênio na água do reservatório no período de coletas.

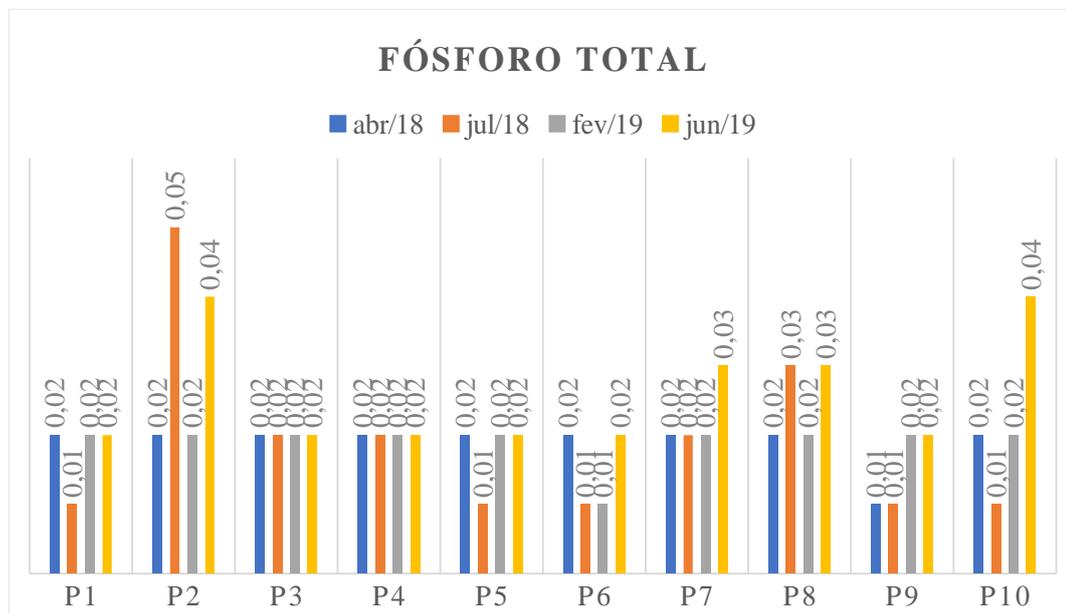
**Figura 19** - Variação do Fosforo Total na água do reservatório no período de coletas

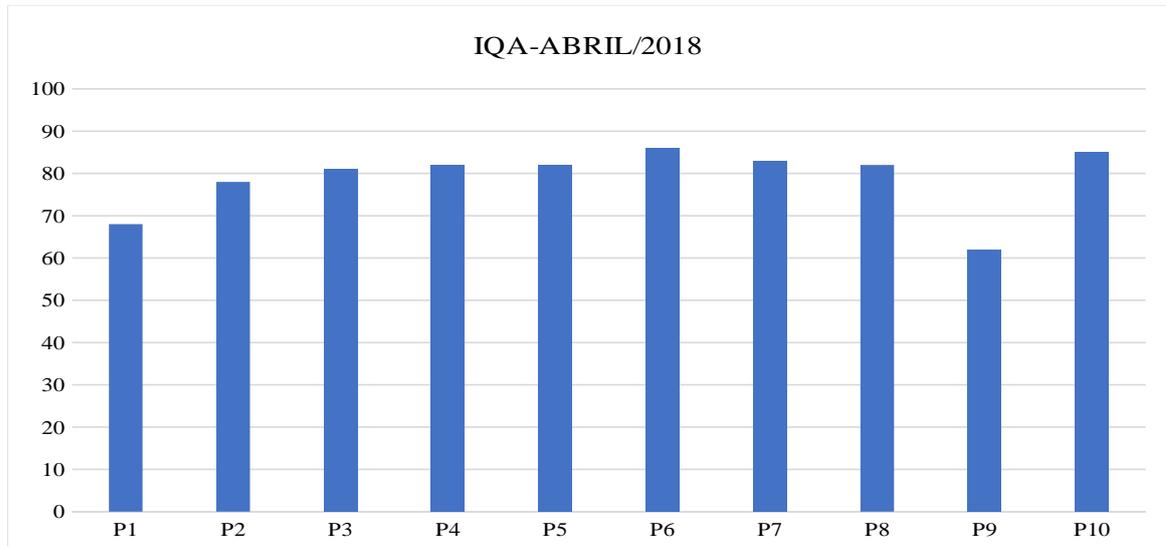
**Figura 20** - Resultados do IQA- Mês de Abril de 2018

Estações Amostrais	P1	P2	P3	P4	P5	P6	P7	P8	P9	P10
Categoria	B	B	O	O	O	O	O	O	B	O
Cor

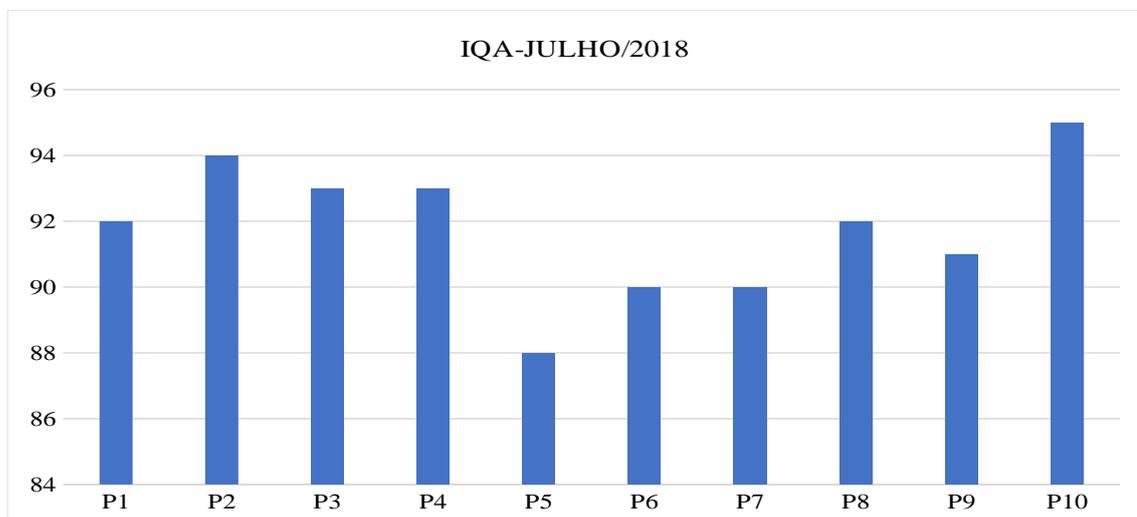
**Figura 21** - Resultados do IQA- Mês de Julho de 2018

Estações Amostrais	P1	P2	P3	P4	P5	P6	P7	P8	P9	P10
Categoria	O	O	O	O	O	O	O	O	O	O
Cor

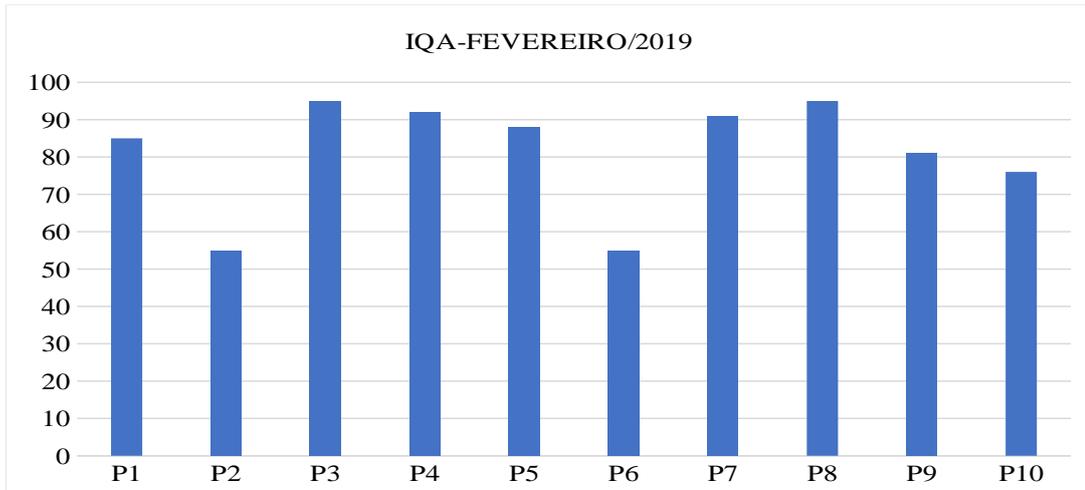
**Figura 22** - Resultados do IQA- Mês de Fevereiro de 2019

Estações Amostrais	P1	P2	P3	P4	P5	P6	P7	P8	P9	P10
categoria	O	B	O	O	O	B	O	O	O	B
Cor	azul	verde	azul	azul	azul	verde	azul	azul	azul	verde

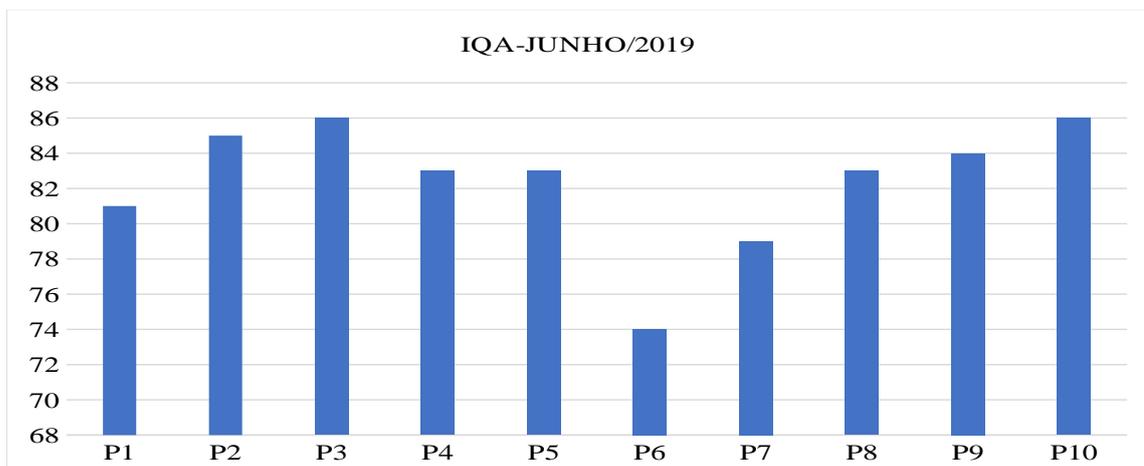
**Figura 23** - Resultados do IQA- Mês de Junho de 2019

Estações Amostrais	P1	P2	P3	P4	P5	P6	P7	P8	P9	P10
categoria	O	O	O	O	O	B	O	O	O	O
Cor	azul	azul	azul	azul	azul	verde	azul	azul	azul	azul

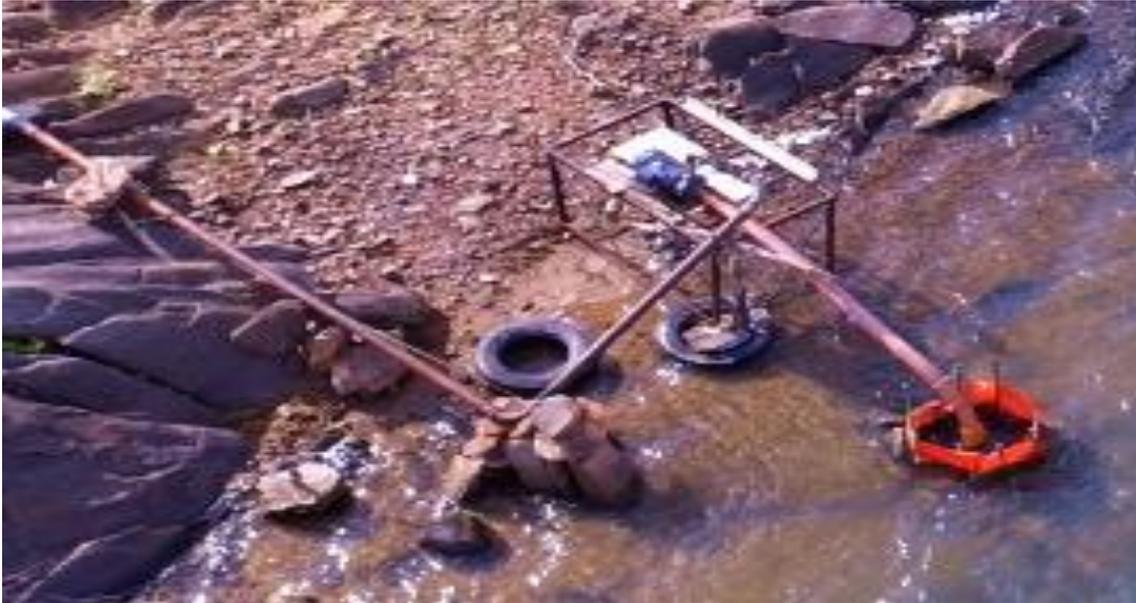
**Figura 35** - Bomba de captação de água para o consumo humano
