AVALIAÇÃO DAS CONDIÇÕES DE SUPERFÍCIE DE PAVIMENTOS RODOVIÁRIOS POR MEIO DO VSA E DO IRI OBTIDO POR APLICATIVO PARA SMARTPHONES

Universidade Federal do Ceará
Programa de Pós-Graduação em Engenharia de Transportes

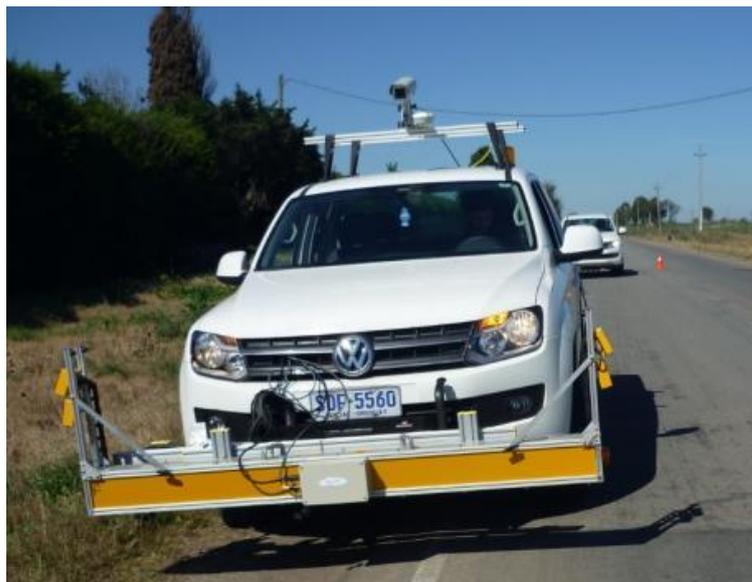
Figura 1: Perfilômetro a laser (Universidad de la República, 2015)

Um dos principais índices qualitativos que incorpora as condições relacionadas às irregularidades longitudinais é o Índice Internacional de Irregularidade, do inglês, *International Roughness Index* (IRI). O IRI pode ser obtido com auxílio de diferentes equipamentos, tais como, nível e mira, dipstick, MERLIN e perfilômetro inercial a laser, sendo o perfilômetro o equipamento mais ágil em levantamentos de trechos longos de rodovia. O perfilômetro a laser é composto por sensores acoplados ao para-choque de um veículo, como mostrado na Figura 1, sendo avaliados os deslocamentos ocorridos na suspensão do veículo em razão da distância percorrida, obtendo-se valores em mm/m ou em m/Km (Sayers e Karamilhas, 1998; Barella, 2008).

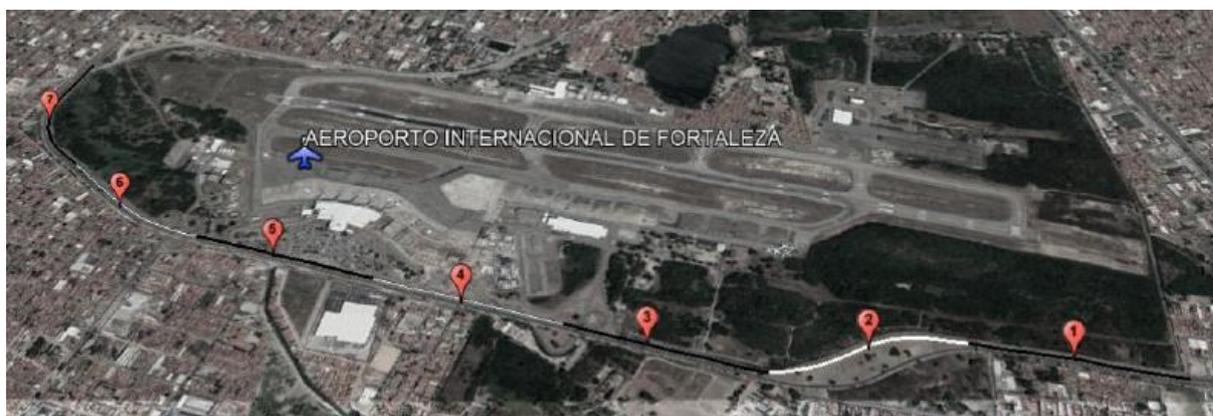
Figura 2: Extensão analisada da avenida (Google Earth, 2018)

As avaliações ocorreram em Fortaleza, estado do Ceará, na Avenida Senador Carlos Jereissati (Rodovia CE-501), em junho de 2018. A rodovia mencionada possui duas pistas de rolamento, separadas por canteiro central, contendo 3 faixas de tráfego cada, e executada entre os anos de 1997 e 1998, em Concreto Asfáltico Usinado a Quente. Com o objetivo de comparar os resultados dos métodos aplicados, um segmento de 4,2 Km foi dividido em sete trechos, cada um com 600 m atendendo a recomendação de DNIT (2003), conforme apresentado na Figura 2.

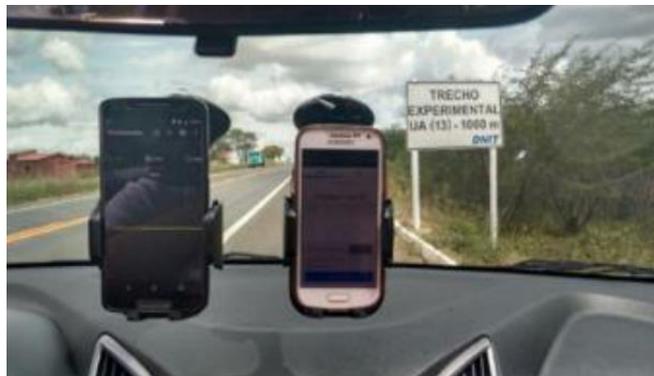
Figura 3: Exemplo de aplicação do *SmartIRI* em rodovias (Almeida, 2018)

os valores são dados em distâncias de, aproximadamente, 100 m. Em campo, o levantamento dos dados consistiu basicamente na fixação do *smartphone* ao para-brisa dianteiro, interno, de um veículo de passeio do tipo sedan, como explicitado na Figura 3, onde o motorista tentou manter uma velocidade constante de 60 Km/h utilizando a faixa central da rodovia.

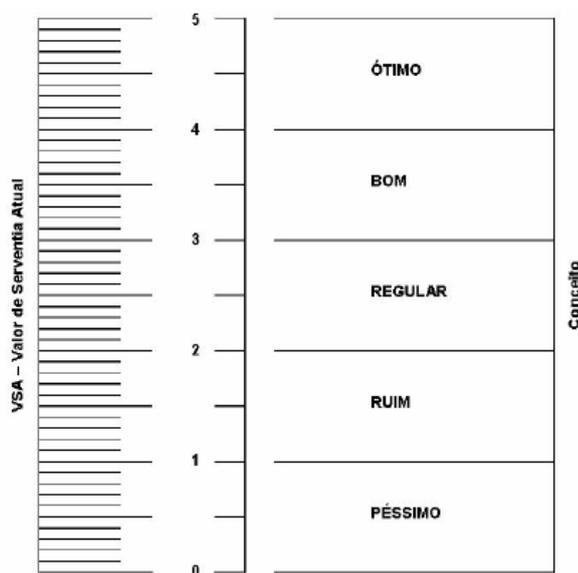
Figura 4: Ficha do VSA com base em DNIT (2003)

A avaliação subjetiva com base no VSA foi realizada de acordo com as recomendações de DNIT (2003), onde 5 avaliadores atribuíram notas de 0 a 5, com base no nível de conforto durante o percurso, assim como suavidade na direção, tendo em vista, a capacidade do pavimento atender as condições de tráfego nas quais foi dimensionado para suportar. Na Figura 4 é possível observar a ficha de avaliação de serventia utilizada nas avaliações.

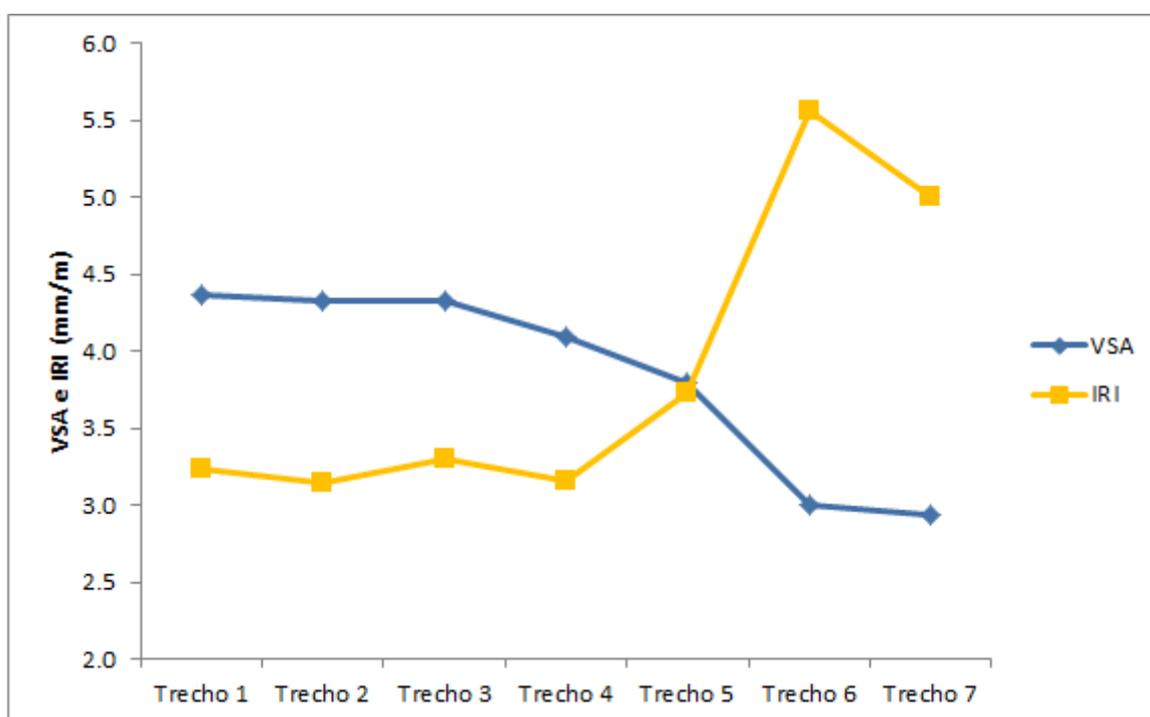
Figura 5: Resultados de VSA e IRI ao longo dos trechos.

A partir da Tabela 2, foi possível perceber o esperado aumento do IRI de forma simultânea a redução do VSA, ou seja, a tendência oposta dos índices, como mostrado na Figura 5.

Também foi possível observar a redução significativa na qualidade da superfície do pavimento nos trechos 6 e 7 devido à defeitos visíveis durante as avaliações, tais como ondulações e panelas. Por consequência, os valores de IRI responderam satisfatoriamente em termos de sensibilidade a mudança das condições de rolamento, uma vez que o aumento dos valores de IRI nos trechos 6 e 7 acompanhou a redução dos valores de VSA nos trechos correspondentes.

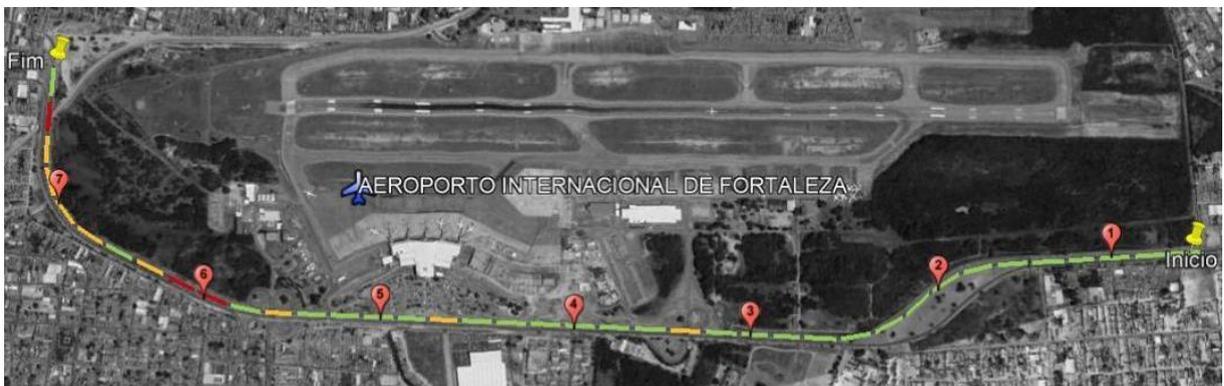
Figura 6: Mapa da via baseado na avaliação qualitativa (Google Earth, 2018)

Além disso, o IRI permitiu uma análise de maior detalhe da qualidade ao rolamento da via, uma vez que os dados são obtidos em menores distâncias comparadas aos trechos de 600 m definidos para o VSA. Com isso, foi possível observar que nos trechos 6 e 7 com pior qualidade, os intervalos mais críticos estão entre 3.182 m e 3.404 m, e, entre 4.064 m e 4.175 m, como pode ser visto na Figura 6, onde os trechos em verde são considerados bons, os em amarelo, regulares, e os vermelhos, ruins.

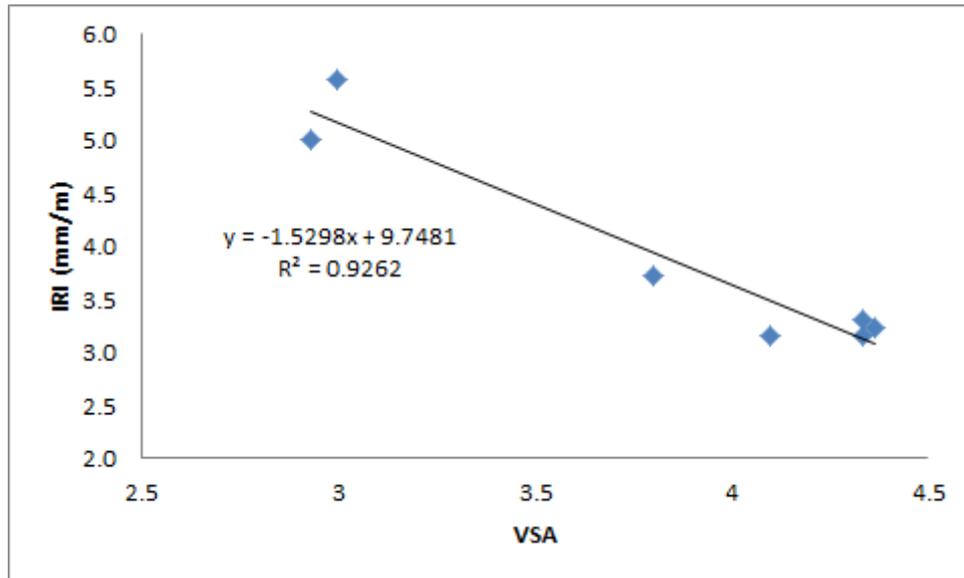
Figura 7: Linha de tendência entre valores médios de VSA e IRI de 2018

A análise comparativa dos métodos de avaliação procurou certificar se, estatisticamente, havia uma correlação entre os valores IRI e VSA. Para tanto, foi feita uma linha de tendência para os valores de IRI e VSA em relação aos seus trechos correspondentes, sendo obtido um coeficiente de determinação de 0,9262, comprovando que os dados se correlacionam de maneira adequada, conforme mostrado na Figura 7.

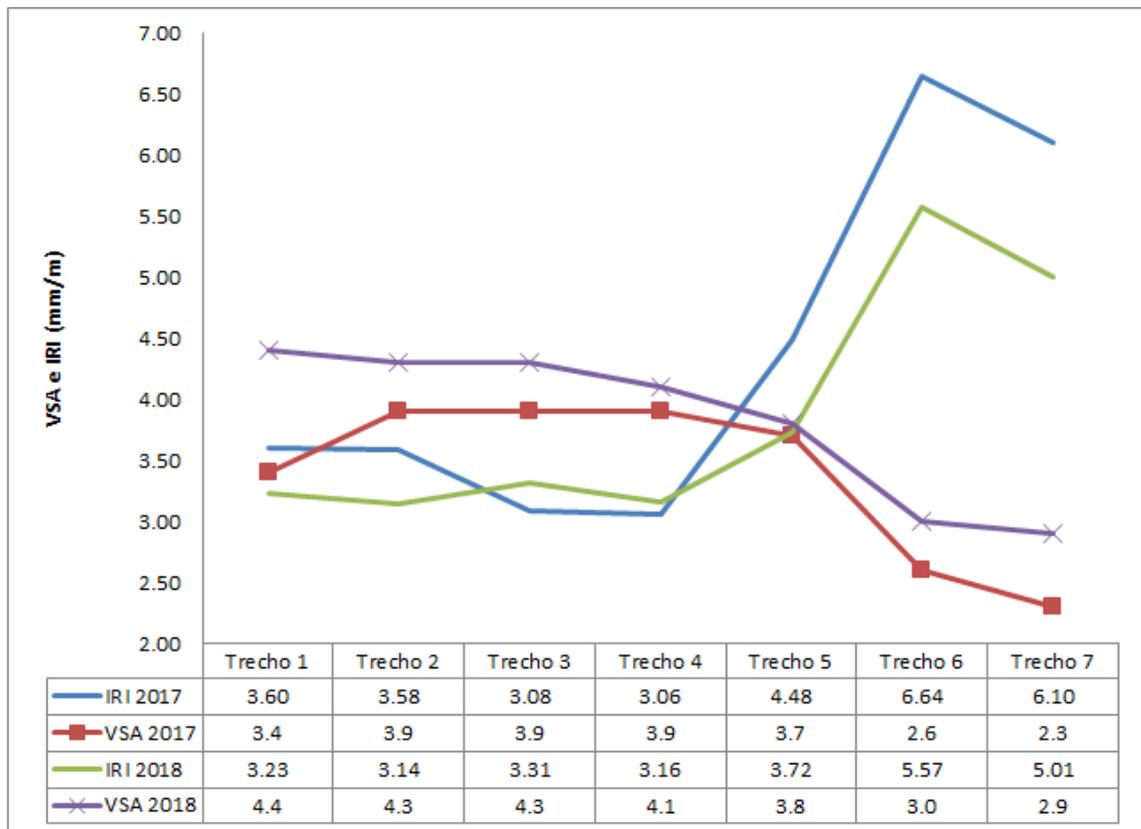
Figura 8: Comparativo dos valores de VSA e IRI dos anos de 2017 e 2018

Por fim, os dados foram comparados com os valores obtidos no ano de 2017 (Figura 8), com o objetivo de identificar as variações da condição de superfície ocorridas nesse intervalo de tempo. De posse desses valores, pode-se, também, comparar os parâmetros estatísticos entre os dois anos como apresentados na Tabela 4.

Foi observado que a avaliação do ano de 2018 apresentou maiores valores de VSA e menores valores de IRI, com menor variabilidade nos resultados, dado que o desvio padrão e o coeficiente de variação foram menores que os valores do ano de 2017. Desta forma, tanto os valores de VSA e de IRI mostraram que o pavimento em 2018, apresentou melhor qualidade em relação ao rolamento quando comparada ao ano anterior, o que pode ser explicado por operações de manutenção na rodovia ocorridas no intervalo de tempo entre as avaliações.
