**AVALIAÇÃO DO PLANO MUNICIPAL DE CAMINHABILIDADE DE FORTALEZA:  
UM ESTUDO SOBRE ACESSIBILIDADES DAS PESSOAS IDOSAS NO BAIRRO  
DA MARAPONGA**

Dissertação apresentada ao Curso de  
Mestrado Profissional em Avaliação  
de Políticas Públicas da Universidade  
Federal do Ceará, como parte dos  
requisitos para obtenção do título de  
Mestre.

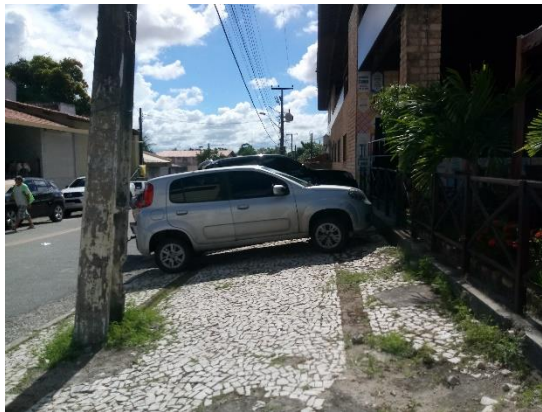
Figura 2 – Rua Moreira da Rocha, Mondubim

Logo, a imagem da Rua Moreira da Rocha, lateral do estabelecimento, que fica avenida Godofredo Maciel, 3800, Mondubim, registrada em 12 de abril de 2019, mostra um passeio ocupado totalmente por estacionamento de veículos, impossibilitando o trânsito de pedestres. É possível perceber o piso revestido com pedras portuguesas inadequadas e com a presença de matos e buracos. As análises continuam, através da Figura 3 a seguir.

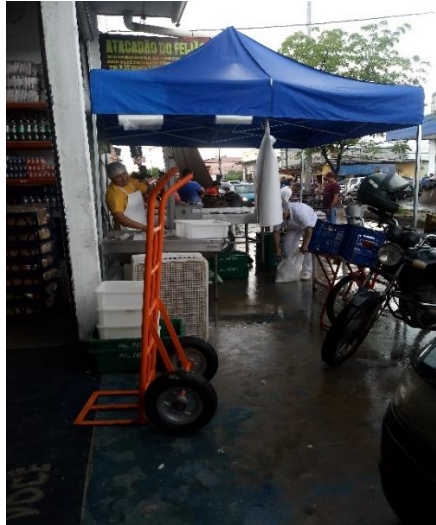
Figura 3 – Av. José Torres, 203, Granja Portugal

Nessa imagem, registrada no dia 16 de abril de 2019, percebemos que o passeio está completamente ocupado por comércio irregular, o que impede totalmente qualquer pedestre transitar.

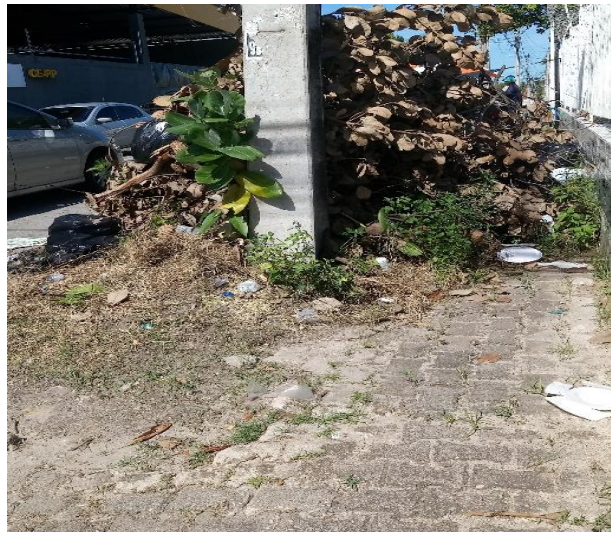
Figura 4 – Rua Maria Josefina Pessoa, esquina com Av. Godofredo Maciel, Jardim Cearense

A imagem seguinte, produzida em 10 de maio de 2019, é a Figura 4, referindo-se à Rua Maria Josefina Pessoa, situada no bairro Jardim Cearense. Essa figura mostra a lateral do estabelecimento que fica na Avenida Godofredo Maciel, 2915. Segundo o proprietário, por ser uma esquina, o lugar é usado por moradores como ponto de lixo e restos de poda, o que embaraça totalmente a calçada. Informou também que a Prefeitura faz a coleta, mas as pessoas não deixam de colocar.

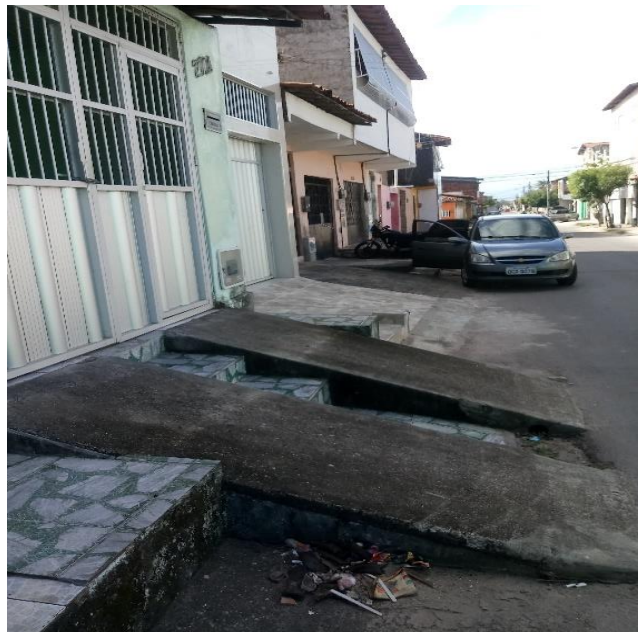
Figura 5 – Rua das Pedrinhas, 27 A, Genibaú

A Figura 5 foi elaborada em 13 de maio de 2019, referindo-se à Rua das Pedrinhas, 27 A, Genibaú. Possui uma calçada com altura irregular com revestimento de cerâmica, presença de degraus e rampa de acesso para veículo invadindo a pista pública. Logo, foi construída de forma inadequada.

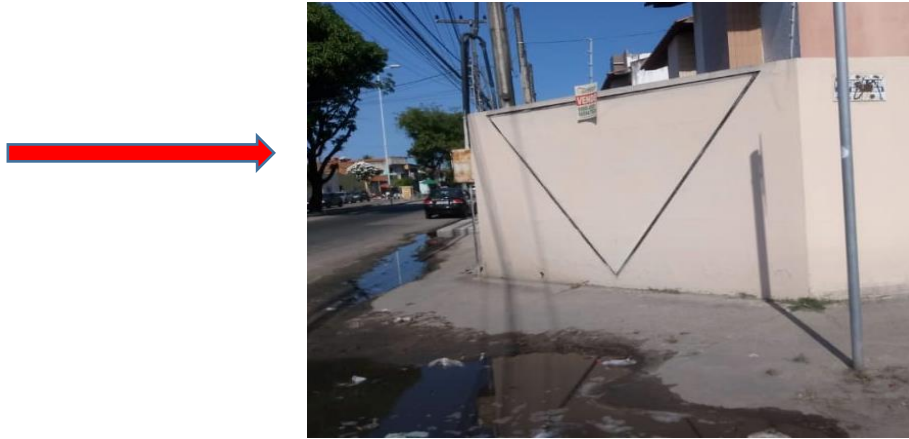
Figura 6 – Av. Benjamin Brasil com Rua Gastão Justa bairro Jardim Cearense. A figura mostra o medidor e lama ocupando quase completamente a calçada. Vale informar que até o dia 26 de agosto de 2022, o medidor encontrava-se da mesma forma, mesmo tendo essa avenida sido alvo de fiscalização na Operação Calçada Acessível no ano de 2019.

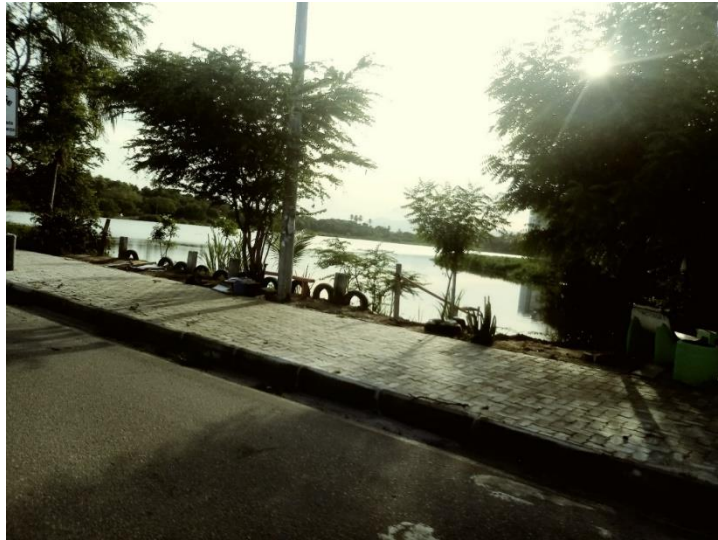
Figura 21 – Calçadão da Lagoa

O material utilizado foi blocos de concreto intertravado, em alguns pontos a largura é aproximadamente 4,40 m.

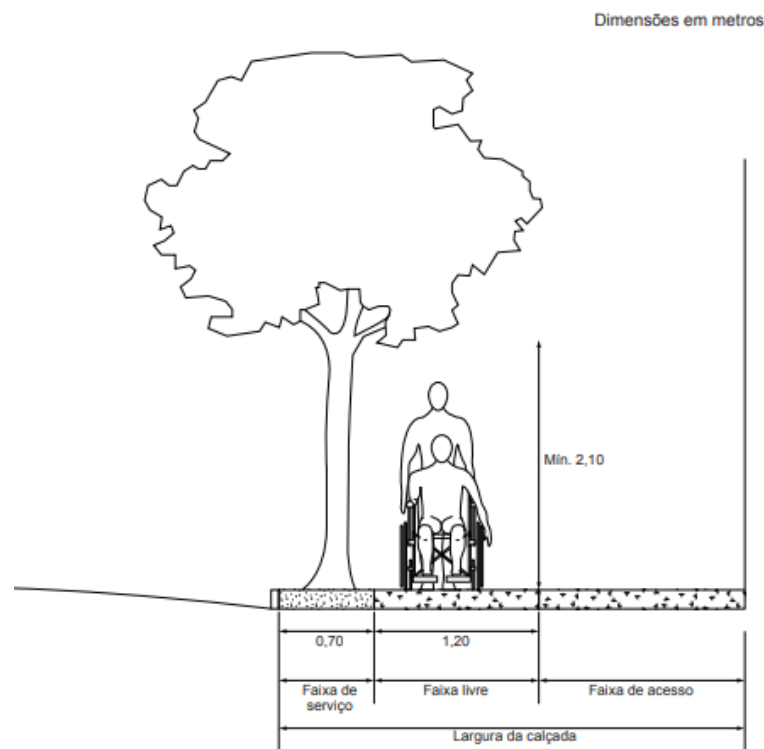
Figura 24 – Dimensões mínimas em metros

De acordo com NBR 9050, as dimensões mínimas da calçada precisam ser:

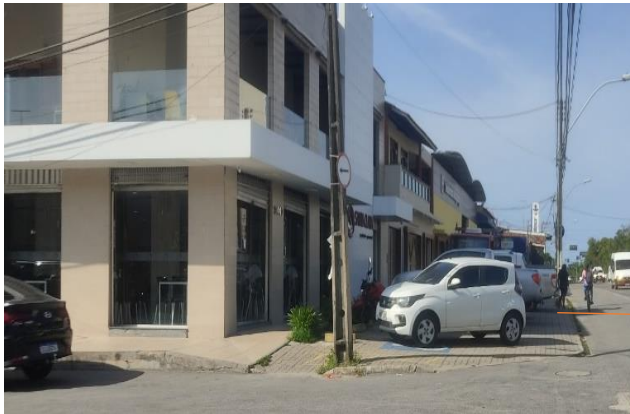
Figura 31 – Estabelecimento do ramo de padaria

Seguindo da Rua Coronel Manoel Albano em direção a Rua Aristóbulo Quevedo verificou-se que parte do trecho foi usado piso bloquete intertravado, há uma continuidade em termos de altura do piso em quase todo o quarteirão de um estabelecimento para o outro. A largura total varia entre 1,10m e 1,75m. No estabelecimento do ramo de padaria percebeu-se obstrução total por um veículo de grande porte. Observou-se a existência de uma rebaixamento da calçada, entretanto vai de encontro a um obstáculo o que dificulta o deslocamento de cadeirantes.

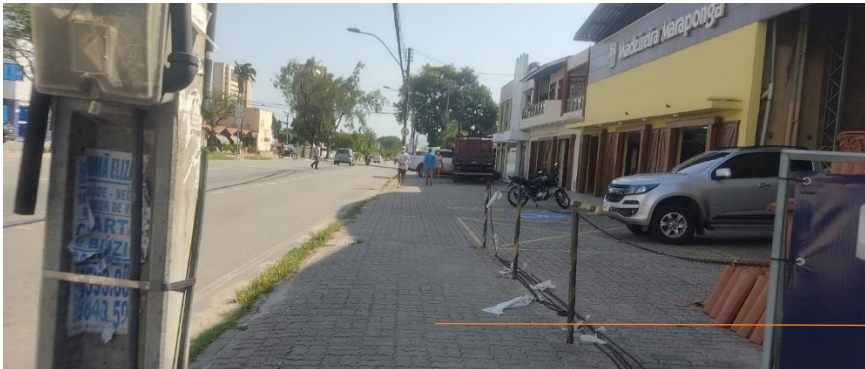
Figura 32 – Estabelecimento do ramo de madeira

No momento da avaliação estava sem carros estacionados no local, mas como a largura é a mesma da padaria vizinha ocorreria a mesma problemática de obstrução caso veículos de grande porte estacionassem.

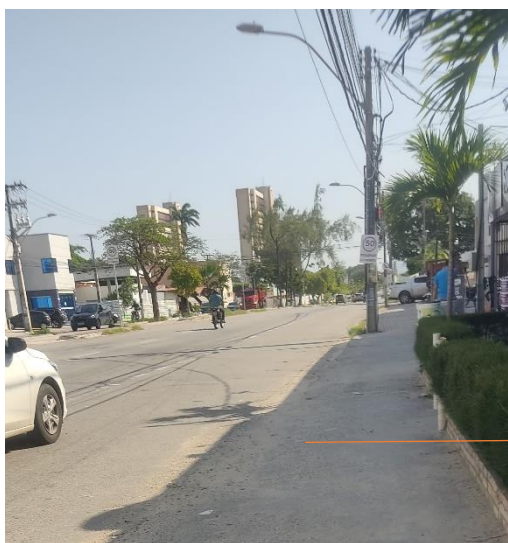
Figura 33 – Estabelecimento do ramo de material de revestimento

A calçada é feita de piso concreto moldado in loco com aproximadamente 1,63m de largura com presença de buracos.

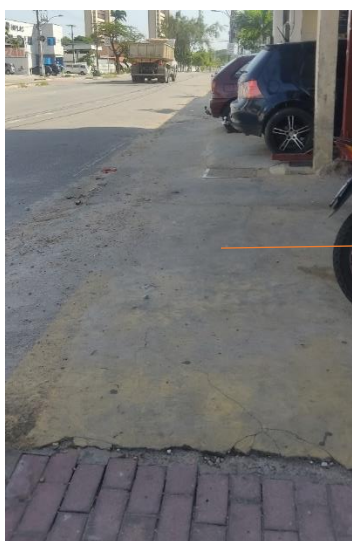
Figura 34 – Estabelecimento de Autopeças

Calçada obstruída por carros estacionados. Piso feito de concreto moldado in loco em mau estado de conservação. Observa-se um pequeno desnível dessa calçada para a do vizinho

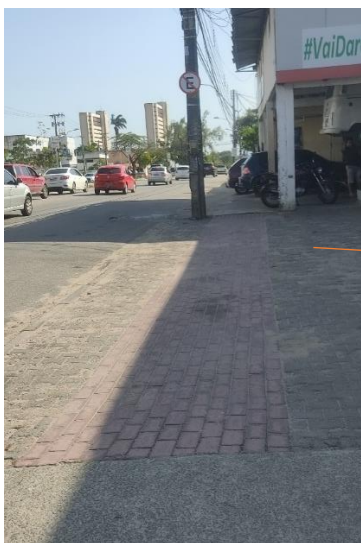
Figura 35 – Estabelecimento 3374

No momento não havia carros estacionados nem outros impedimentos. O piso é feito de bloquete de cimento intertravado.

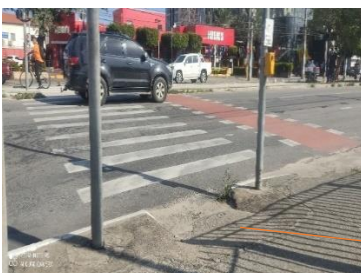
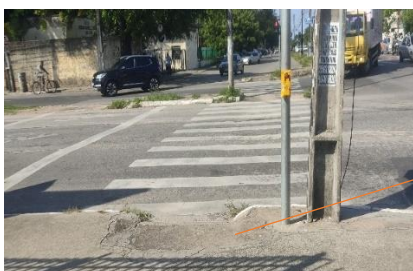
Figuras 36, 37 e 38 – Estabelecimento do ramo de supermercado

Existe rebaixamento nas calçadas em frente as duas faixas de pedestres e esquina. O piso é de concreto moldado *in loco*, na parte mais larga tem largura de 2,56 e na parte mais estreita onde existe uma parada de ônibus coberta o espaço reduz para 1,60 livre para transitar. Em alguns locais há o rebaixamento da calçada para manter o nível em termos de altura.

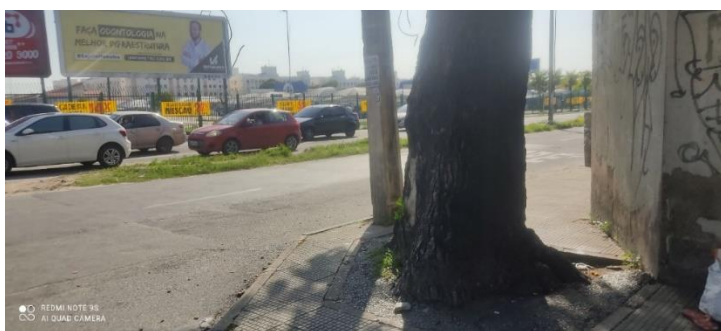
Figuras 40-47 – Trecho Detran-CE e Delegacia de roubos e furtos de veículos e cargas

Logo na esquina Godofredo Maciel com Rua Aristóbulo Quevedo existe uma árvore de grande porte ocupando a calçada, impossibilitando totalmente o livre transitar.

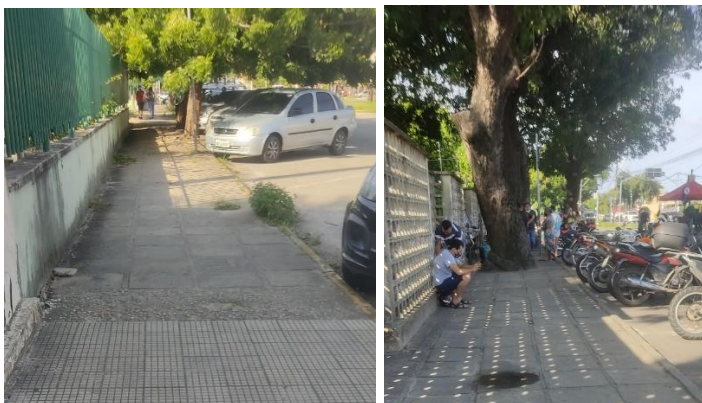
Parte do trecho possui largura total de 2,20m, entretanto nessa parte do percurso existe outras árvores de grande porte ocupando quase que completamente o passeio e suas raízes levantadas quebrando o piso de Ladrilho Hidráulico.

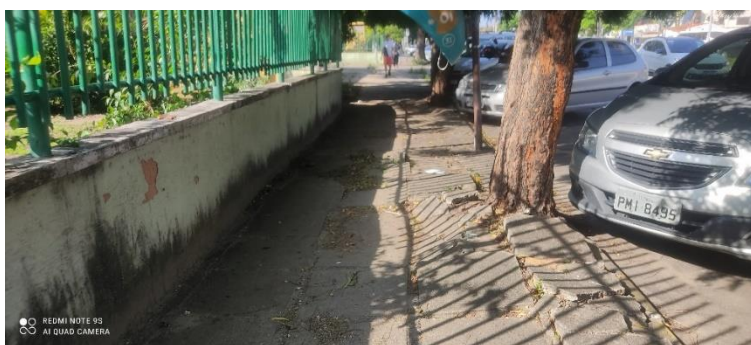
Impedimento de árvore e piso quebrado.

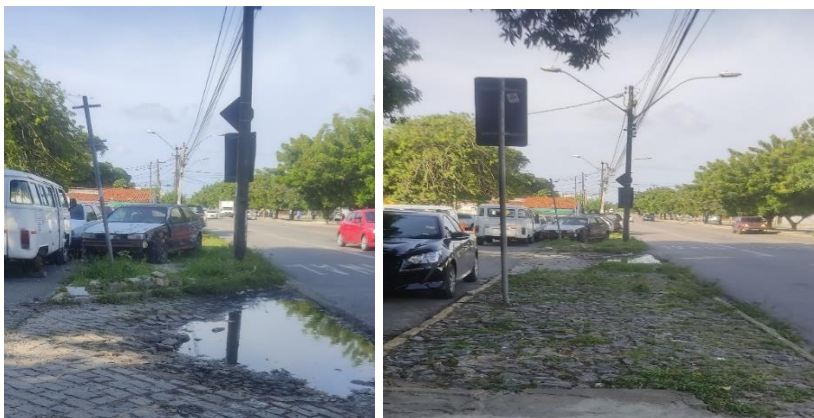
Trecho com largura total de aproximadamente 0,60m e quase que completamente obstruído, sem espaço nenhum para o pedestre devido a frentes dos carros estacionados na via. Em frente ao local o espaço que poderia ser destinado para o trânsito de pedestres é formado por pedras de paralelepípedo e grande quantidade de mato e buraco. No momento foi observado pedestres transitando na parte destinada a veículos.

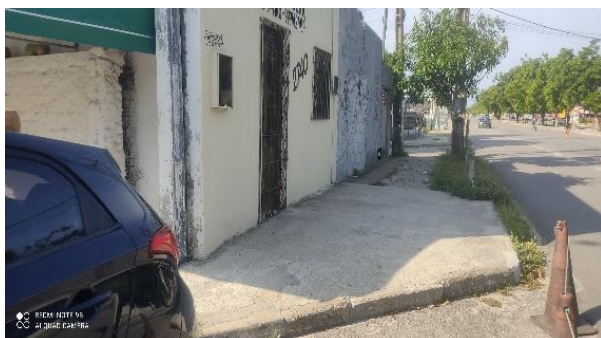
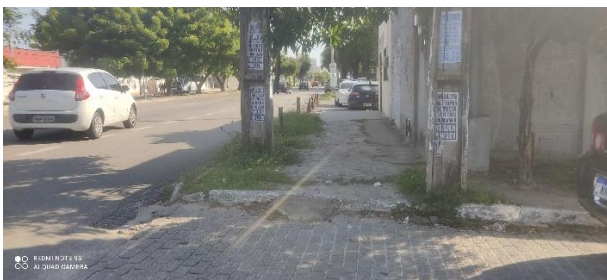
### Figuras 48 e 49 – Residência nº 2740 e residência sem número

Ainda nesse trecho logo após a delegacia existem duas residências, na calçada em frente ao nº 2740 foi colocado piso cimento moldado in loco já na calçada da residência vizinha o piso está cheio de buracos, restos de paralelepípedos e mato.

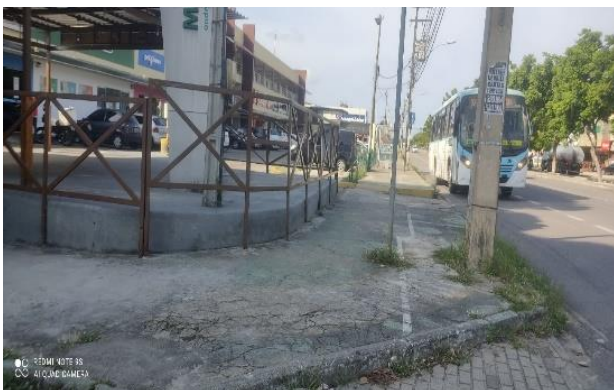
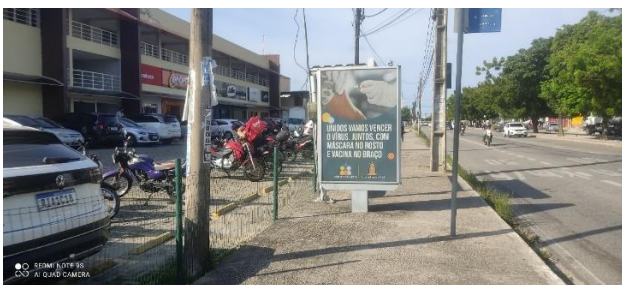
Figuras 51 e 52 – Pátio Maraponga

O quarteirão é ocupado pelo centro comercial pátio Maraponga, por um estabelecimento comercial de lanches e uma área desocupada que antes funcionava um posto de combustível. Nesse trecho não há rebaixamento da calçada nas esquinas nem em seu trajeto, o piso colocado é de cimento moldado in loco com a presença de buracos. A largura total é 3,10 m, em algumas partes a faixa livre devido a obstáculos reduz para 1,60m.

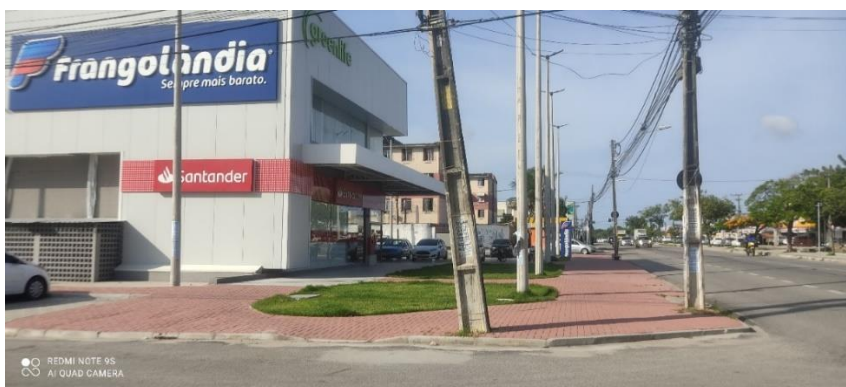
O trecho é ocupado pelo centro comercial Maraponga

A largura total é 3,10 m, possui rebaixamento da calçada próximo à esquina, o piso colocado foi blocos de concreto intertravados. É um empreendimento comercial que inaugurou em 2021 que deveria ter colocado piso tátil para atender a todas as normas técnicas.

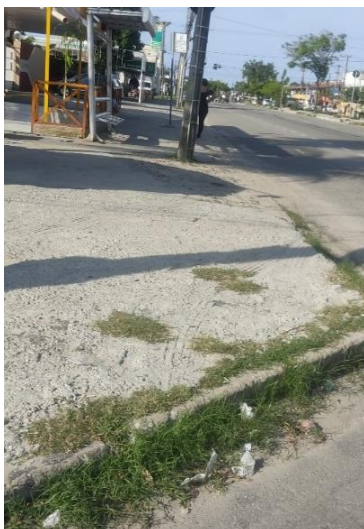
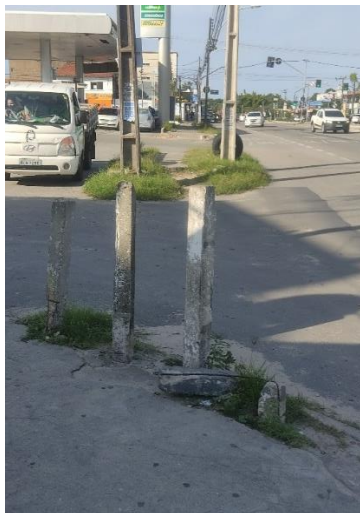
. Figuras 57 e 58 – Calçada em frente ao Residencial Parque da Flores

Nesse área existe o Residencial Parque da Flores que se encontra recuado, em sua frente existem alguns pontos comerciais. Não há rebaixamento da calçada, o piso é de concreto moldado in loco com a presença de muitos buracos e mato.

Em um dos lados existe a presença de ferros e buraco na calçada da esquina obstruindo a livre passagem.

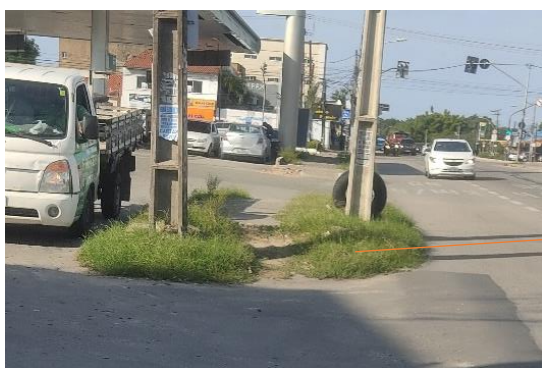
Figuras 60 e 61 – Estabelecimento do ramo de posto de combustível

Há um posto de combustível, onde parte da calçada está tomada por buracos e mato. Foi verificado um rebaixamento em parte dessa calçada.

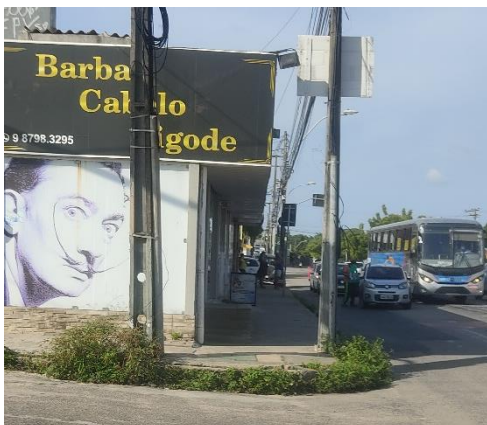
Figura 63 – Calçada em frente à estabelecimento comerciais de variados ramos

Na parte do trajeto que faz esquina com rua Francisco Glicério percebe-se que não há rebaixamento da calçada mesmo possuindo uma altura de 0,25 m. O revestimento nessa parte é de concreto moldado in loco e a faixa livre é de 2m

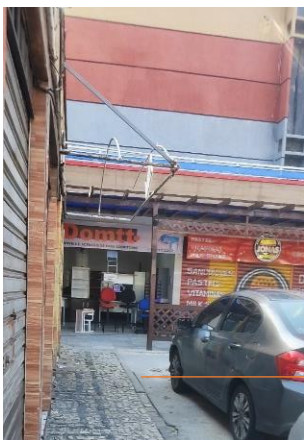
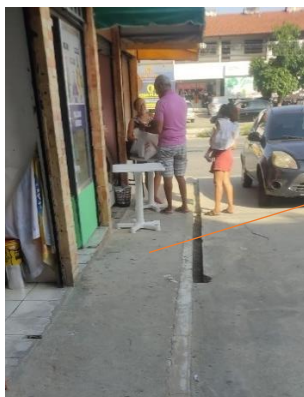
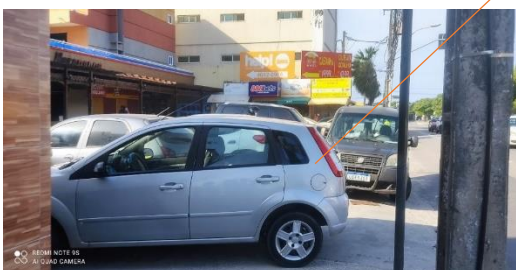
Figuras 64, 65 e 66 – Shopping da Maraponga

A parte reservada para calçada no caso nas laterais possui um parte com menos de 0,90m metro de faixa livre e em alguns trechos é encontrada totalmente obstruída, o revestimento é pedra portuguesa. Na parte que deveria ser usada para os pedestres transitarem é ocupada totalmente por veículos.

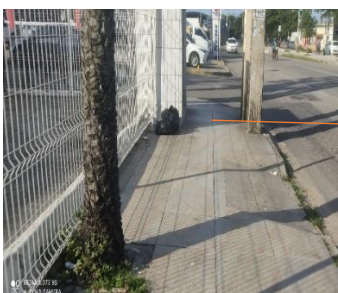
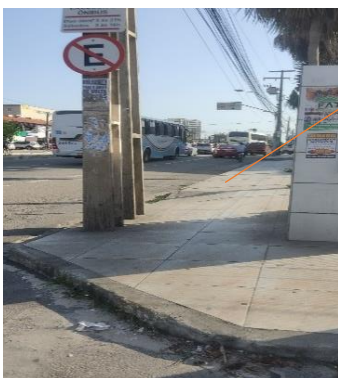
Figuras 67, 68 e 69 – Centro comercial nº 2238

Existe a presença de um outro cento comercial número 2238. Verificou-se a largura de 2 m de faixa livre reduzindo para 1,40m na parte que existe a presença de poste. O revestimento é de cerâmica. Existe a presença de rebaixamento na calçada em parte do trajeto.

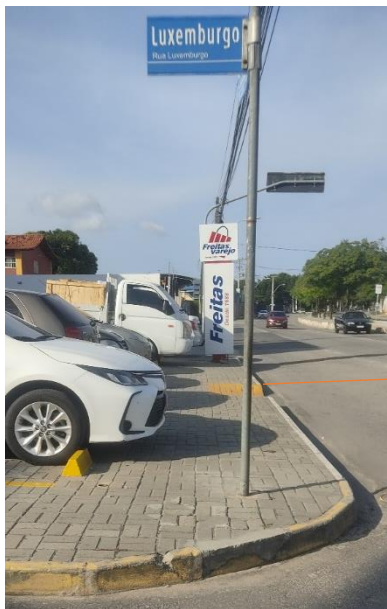
Figuras 71 e 72 – Estabelecimento do ramo de vendas de utensílios para casa

Em frente a essa loja verifica-se que não há o rebaixamento da calçada na esquina, existe um no meio da calçada que não está em frente a nenhuma faixa de pedestres. O piso é formado por blocos de concreto em piso intertravado. Existe uma placa de propaganda da loja e juntamente com a parte de um veículo está ocupando quase totalmente a calçada o que acaba levando os pedestres a caminharem na pista. Importante informar que quando a fiscalização em 2019 esteve no local foi solicitado através de uma notificação a retirada dessa propaganda que já existia.

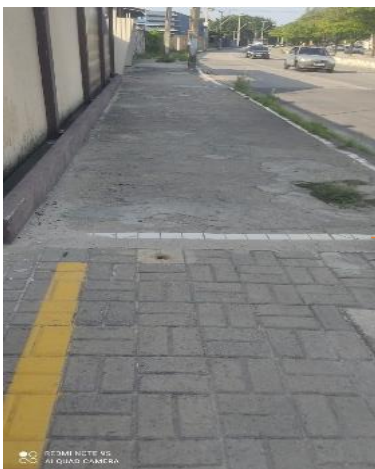
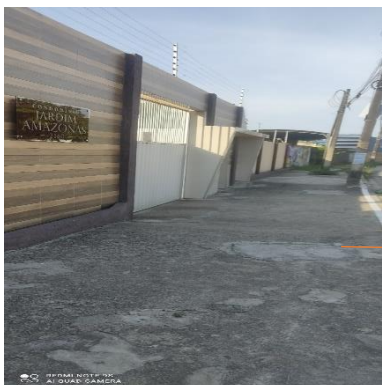
Figuras 73, 74 e 75 – Condomínio nº 2160 e terreno sem número

Depois da loja tem um condomínio residencial. Percebe-se que houve uma continuidade entre as calçadas evitando o desnível, o sobe e desce tão reclamado pelos entrevistados.

O piso usado utilizado foi concreto moldado in loco onde se percebe pequenos buracos.

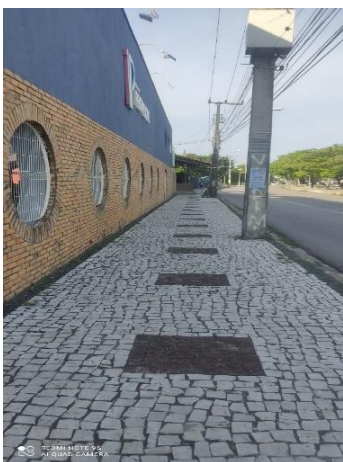
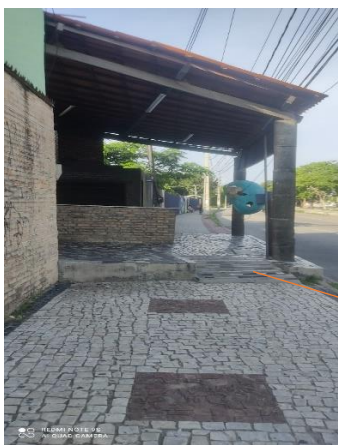
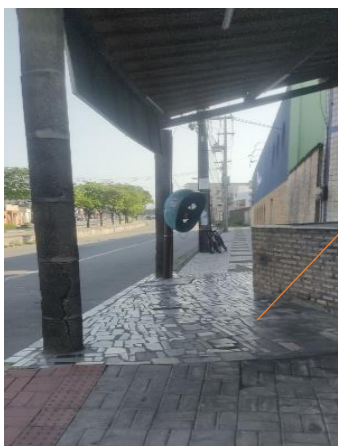
## Figuras 76, 77 e 78 – Colégio e galeteria

Calçada revestida de pedra portuguesa com faixa livre de 2 m.

Galeteria com revestimento de pedaços de cerâmica, granito e por ser mais alta em um dos lados foi colocado uma rampa de acesso para ligar uma calçada a outra.

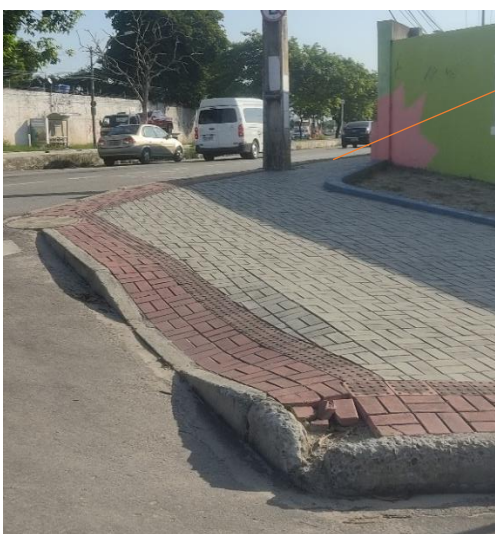
Figuras 79 e 80 – Colégio

O piso é de blocos de concreto intertravados. Percebe-se que existe o piso tátil, entretanto o mesmo vai em direção ao poste. Há o rebaixamento da calçada próximo à esquina e perto há blocos de concreto soltos. Em parte do trecho que existe a presença de um poste a largura de 2 m reduz para 1,30m.

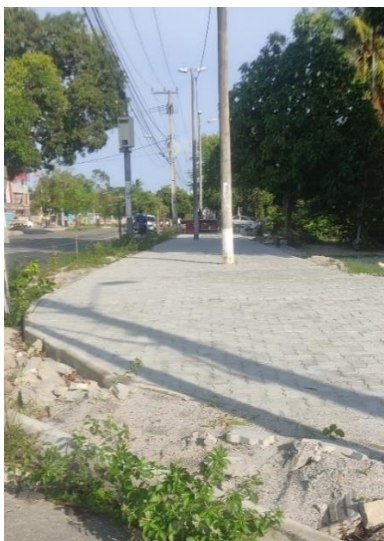
Figura 82 – Calçadão da Lagoa da Maraponga

A obra ainda está em fase de finalização. No dia da visita ao local foi constatado que ainda não havia o rebaixamento da calçada na esquina, a largura total em alguns trechos é aproximadamente 4,40 m e em alguns pontos onde há a presença de postes reduz para 2,50m. O piso utilizado foi blocos de concreto intertravados

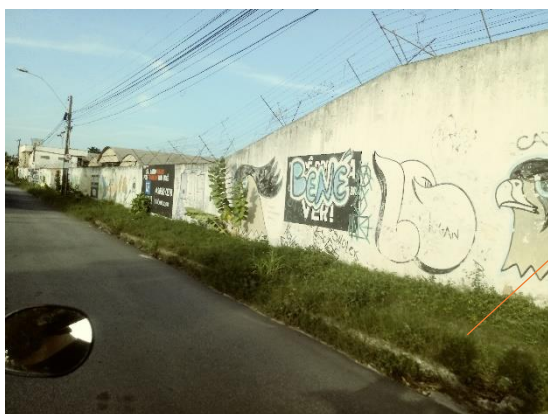
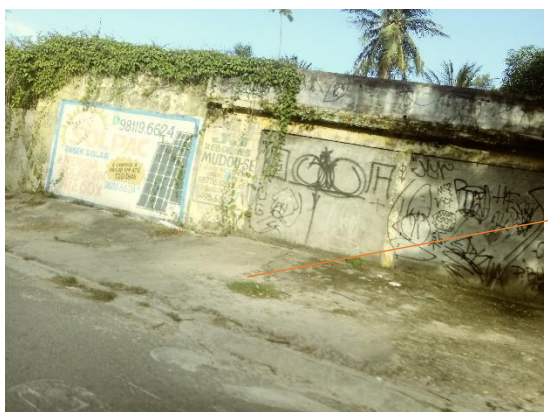
Figuras 84 e 85 – Quarteirão totalmente inapropriado para o livre caminhar

A calçada de aproximadamente 300 m de comprimento está totalmente coberta por mato.

No lote vizinho a calçada foi colocada concreto moldado in loco, mas existe a presença de matos e buracos

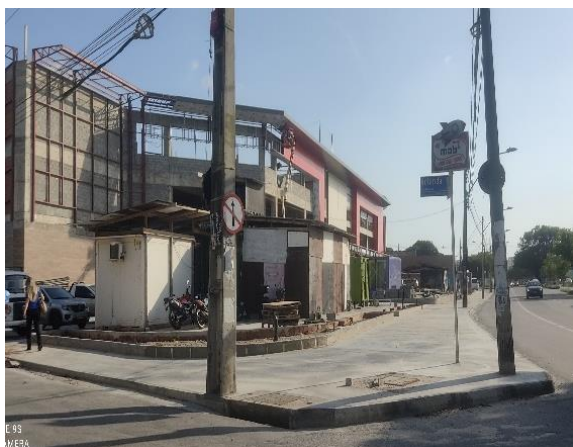
Figuras 87 e 88 – Empreendimento comercial ainda em fase de conclusão de obras

No momento da análise verificou-se que na calçada não havia rebaixamento da calçada nas esquinas nem em todo seu percurso. Em algumas partes havia 2,90 m de faixa livre e em outras diminua para 1,30m. O piso é concreto moldado in loco.

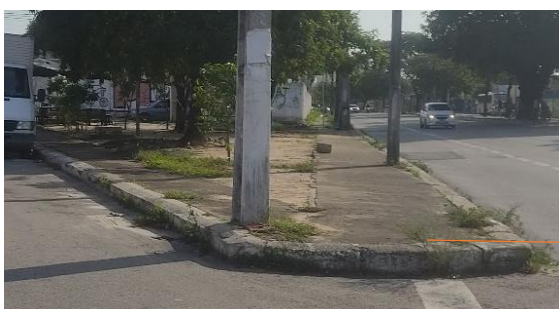
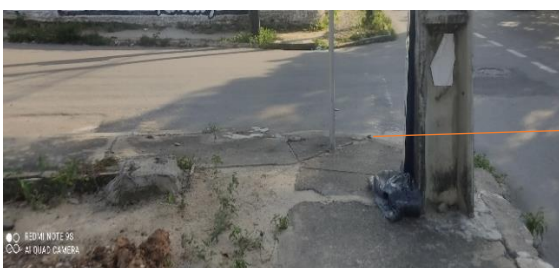
Figuras 90 e 91 – Canteiro

Há um canteiro formado por piso de concreto moldado in loco, com a presença de matos e buracos, com menos de 1,50m em algumas partes e sem rebaixamento da calçada nas esquinas

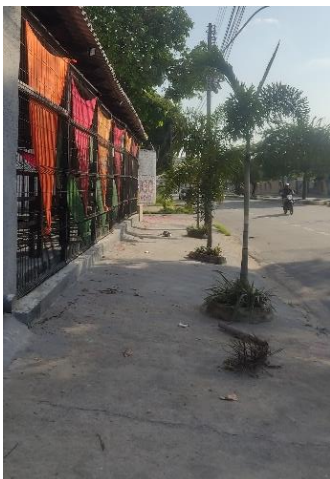
Calçada com piso de concreto moldado in loco, faixa livre de 1,60m, sem rebaixamento na esquina.

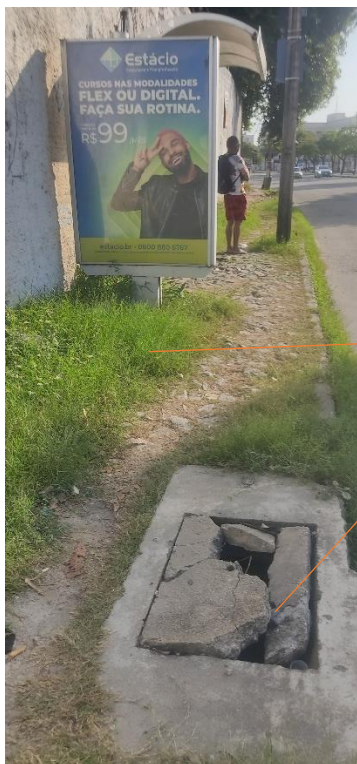
Figuras 97 e 98 – Trecho formado por uma calçada de aproximadamente 40m de comprimento e um posto de combustível.

Formado por uma calçada em má estado de conservação formada por paralelepípedos, matos e buracos. Observa-se um painel de propaganda junto a parada de ônibus interrompendo a faixa livre.

Posto de combustível de largura de 1,70m total e na parte do trecho que há uma placa diminui para 1,20m. Existe rebaixamento da calçada em ambos os lados para facilitar o deslocamento de cadeirantes e pedestres,

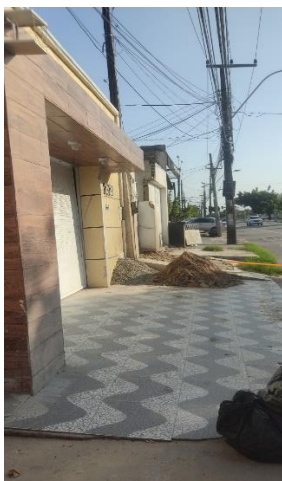
Figuras 100 e 101 – Residências nº 2121 e 2133

Na frente de uma das residências existem impedimentos de material de construção em cima do piso de cerâmica

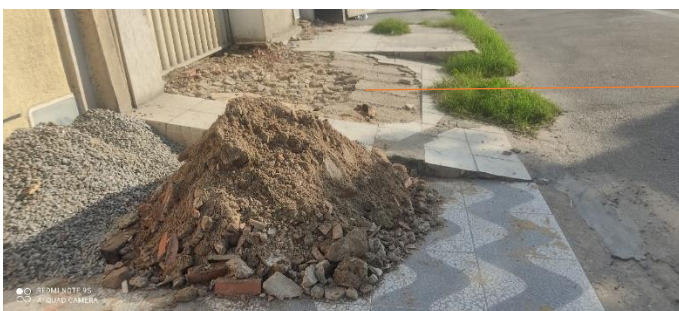
Na residência vizinha o piso de cerâmica está com buracos e mato.

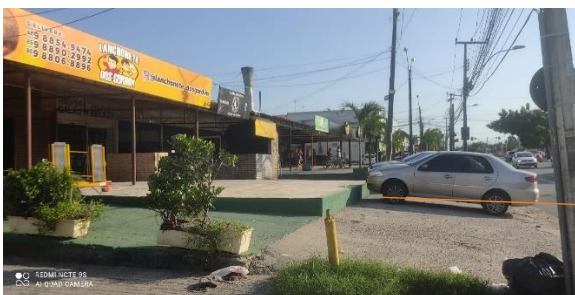
Figuras 102 e 103 – Trecho formado por comércios de variados ramos

Local onde a parte que seria destinada para o trânsito de pedestres é usada para estacionamento de veículos e na outra parte a altura é irregular, com altos e baixos.

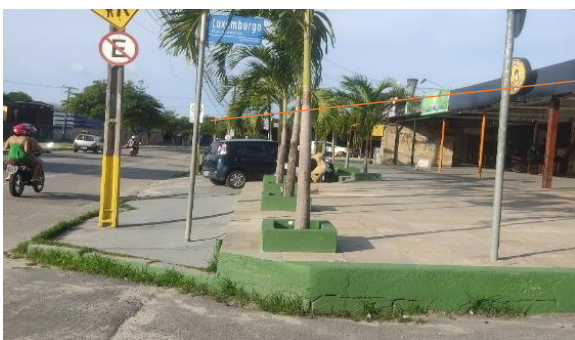
Presença de inúmeros impedimentos como jarros de plantas e degraus

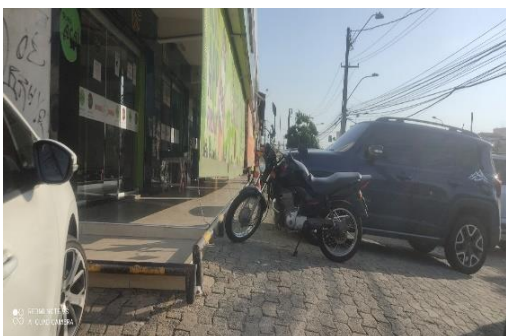
Figuras 105, 106 e 107 – Centro comercial com estabelecimentos variados

A parte destinada para o pedestre possui o piso de cerâmica com a presença de mesas e cadeiras em frente a um comércio embaraçando o livre trânsito de pedestres. Em um determinado ponto a altura da calçada é 0,28 m. Não há um alinhamento entre as alturas das calçadas em frente aos comércios.

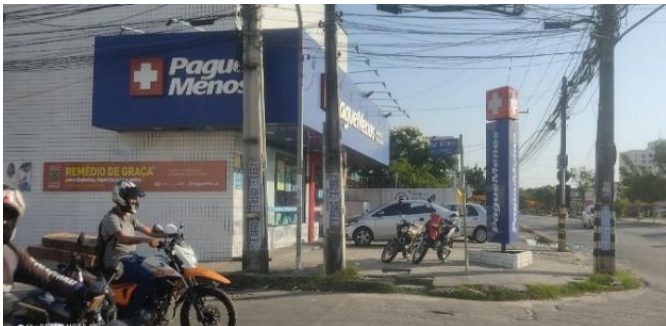
Figuras 109 e 110 – Estabelecimento do ramo de farmácia

Na primeira temos o piso cheio de buracos. No ponto que existe a placa de propaganda a distância dela para o poste deixa de faixa livre 1,30m, entretanto, em alguns momentos do dia, o espaço fica totalmente ocupado por veículos que usam o espaço totalmente para estacionamento.

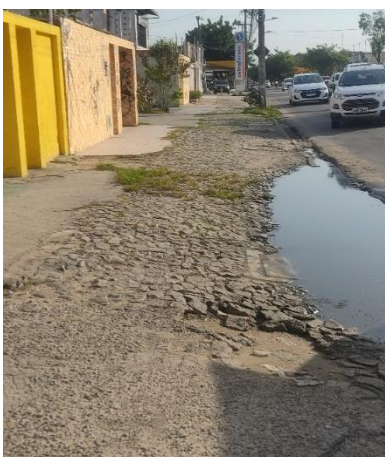
Figuras 111 e 112 – Residências nº 2385 e 2393 e estabelecimento do ramo de farmácia

Em seguida visualizamos calçadas com largura total de mais de 3 metros e alinhadas, entretanto parte da calçada é formada por paralelepípedos soltos, buracos e lama.

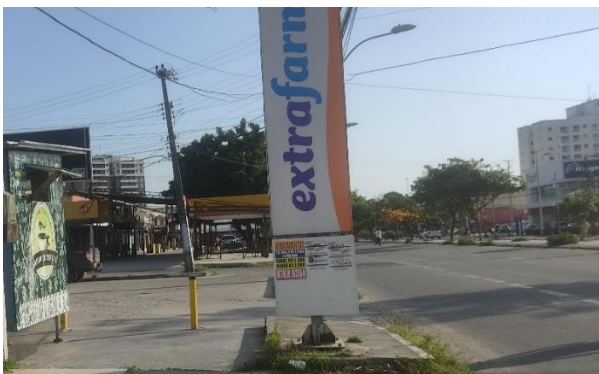
Na outra farmácia foi visualizada placa de propaganda e trilhos obstruindo a livre passagem.

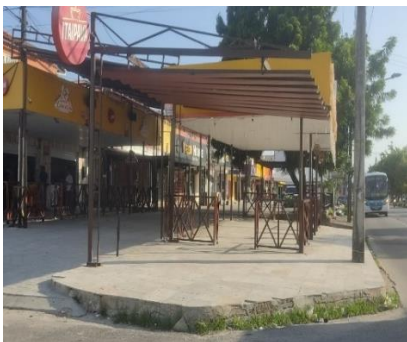
Figuras 114, 115 e 116 – Estabelecimentos comerciais de variados ramos

Esse quarteirão é formado por comércios, na parte superior existem apartamentos. Não há rebaixamento da calçada nas esquinas. Em frente a um dos comércios foi colocado piso pedra Cariri, a largura total é 2 m, entretanto em alguns pontos é impossível caminhar devido a presença de buracos, lixo, lama e alturas desniveladas.

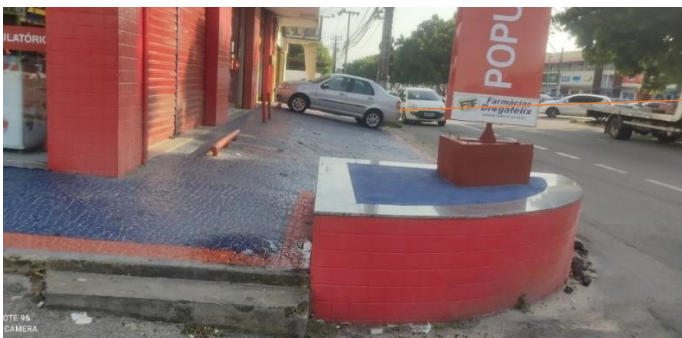
Figuras 118, 119 e 120 – Estabelecimentos comerciais de variados ramos

A calçada em frente a farmácia não tem espaço para os pedestres já que é ocupada para estacionamento de veículos.

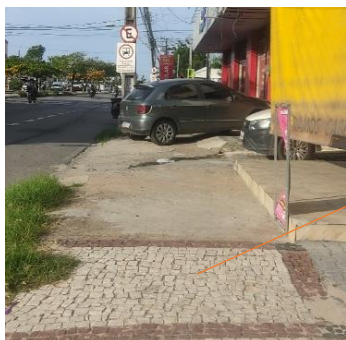
Má conservação do piso com pedras portuguesas soltas, buracos e mato.

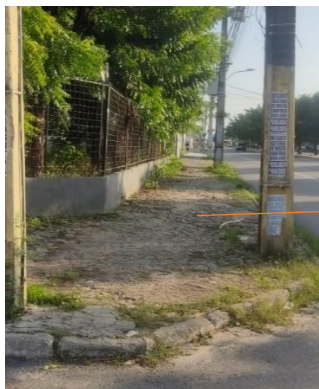
Figuras 122 e 123 – Quarteirão formado por um terreno e por um comércio do ramo de lanchonete

Calçada formada por paralelepípedos, buracos e mato na calçada em frente a um terreno antes ocupado por um grande restaurante.

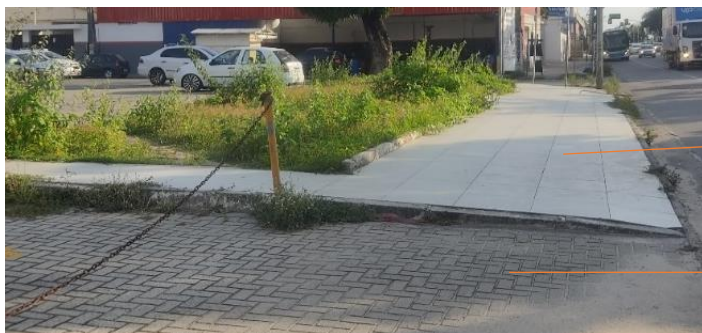
Em frente ao comércio vizinho o piso colocado foi cerâmica e blocos de concreto em piso intertravado. Vale informar que cerâmica não é indicado, no período chuvoso se torna escorregadia.

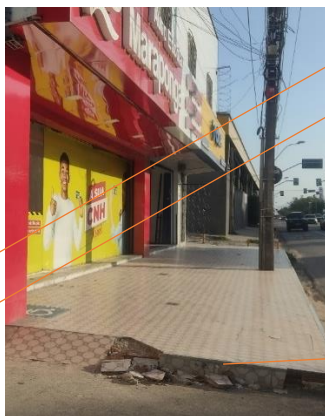
Figuras 125, 126 e 127 – Quarteirão formado por comércios. Não existe rebaixamento da calçada nas esquinas

Piso revestido com cerâmica. Desnível da altura da calçada.

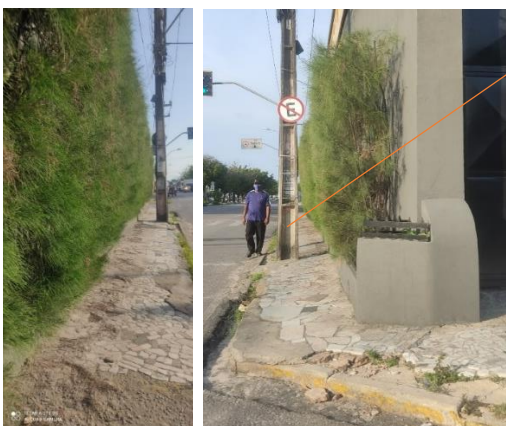
Figuras 129, 130 e 131 – Estabelecimento comercial nº 2841

Parte do piso foi feito de concreto moldado in loco e outra parte de pedra portuguesa que apresenta buracos. As plantas estão invadindo totalmente a calçada impedindo o livre trânsito de pedestres.

No momento da vistoria, foi presenciado um pedestre caminhando na via devido à impossibilidade de transitar na calçada.

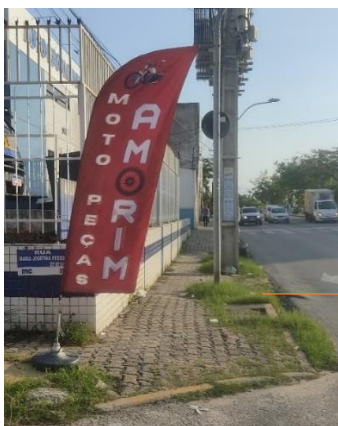
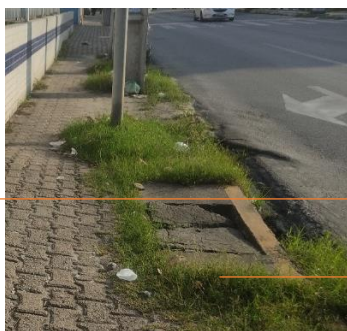
Figuras 133 e 134 – Estabelecimento nº 2915

O piso usado foi bloco de concreto intertravado. Verificou-se a presença de buracos e mato.

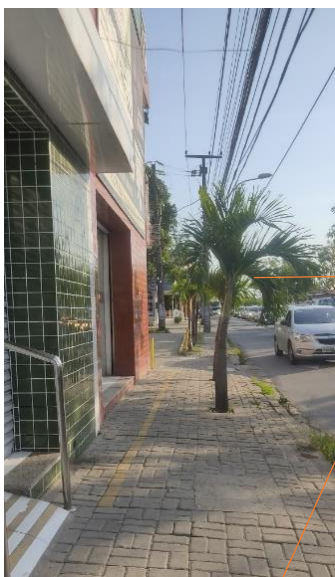
Figuras 135, 136 e 137 – Estabelecimento nº 2947

Nesse outro estabelecimento a presença de Palmeiras reduz a faixa livre para 1,35m e vai estreitando a ponto de a largura de um poste obstruir a passagem.

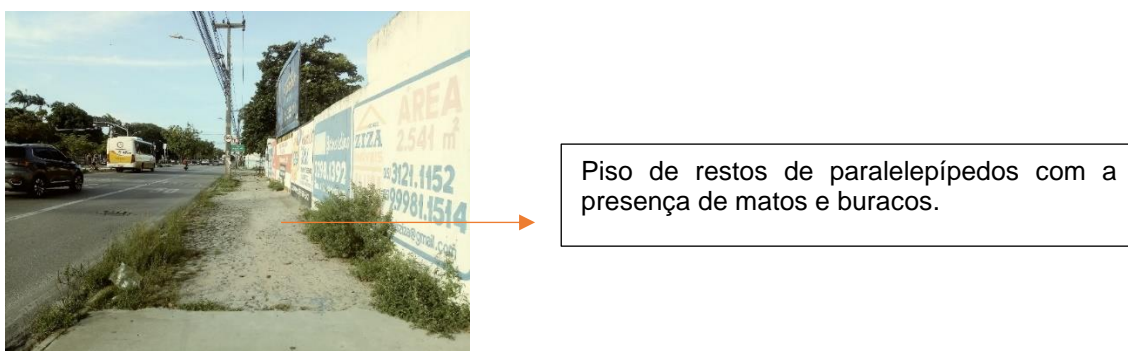
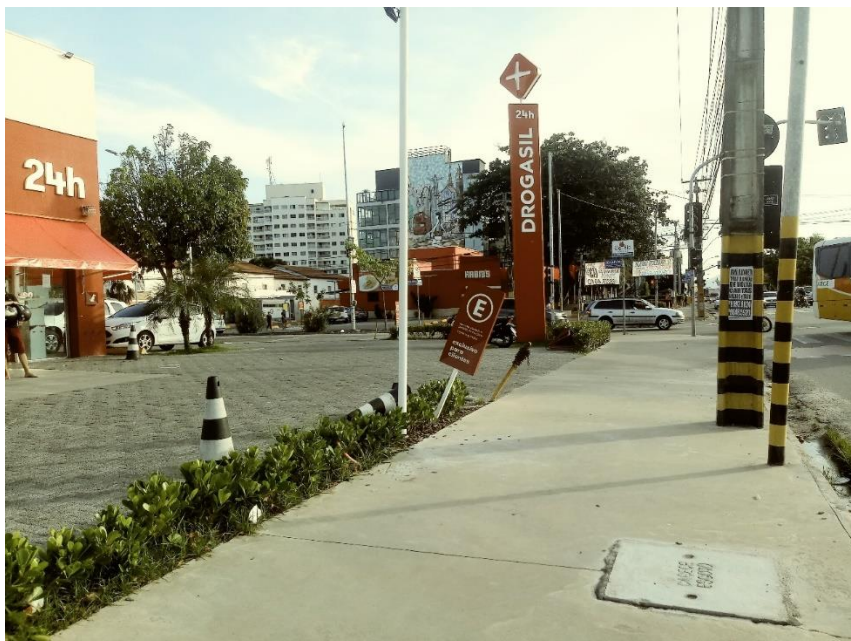
Figuras 143, 144 e 145 – Quarteirão formado por dois lotes

Nessa calçada de faixa livre de 2,50m foi usado concreto moldado in loco. Existe rebaixamento da calçada em frente a faixa de pedestres que liga ao canteiro central que também tem um rebaixamento. Não há desnível em relação à altura com o lote vizinho. A calçada seria um ótimo exemplo de atendimento as normas técnicas se não fosse a ausência de piso tátil.

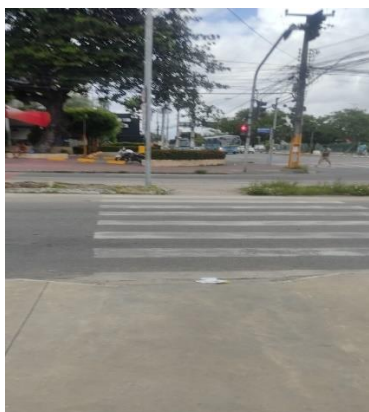
Foto do rebaixamento em frente a faixa de pedestre e no canteiro central localizado na Av. Benjamin Brasil.

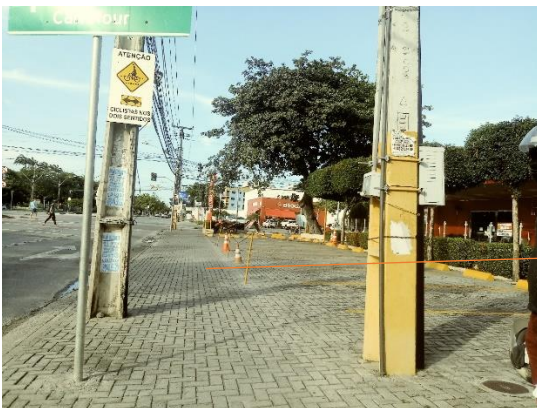
Figuras 147 e 148 – Estabelecimento comerciais de ramos variados

A calçada em frente ao estabelecimento esquina com Av. Benjamim Brasil possui rebaixamento da calçada em frente a faixa de pedestres, tem piso de bloco de cimento intertravado com largura de faixa livre de 2,30 m.

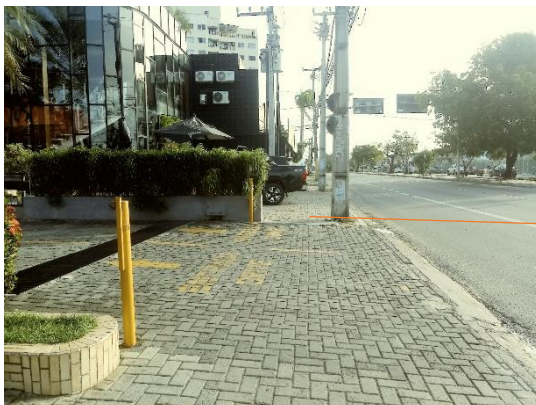
O estabelecimento vizinho usou o mesmo material para o piso mantendo o alinhamento em relação à altura. A largura diminui para 1,50 m no trecho que tem a presença do poste e parte de carros estacionados.

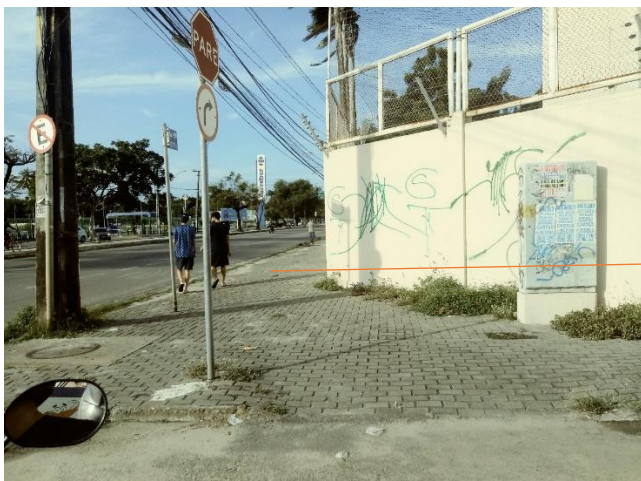
Foi utilizado em todo quarteirão bloco de concreto intertravado.

Na calçada em frente ao condomínio, a largura de faixa livre foi aproximadamente 2m.

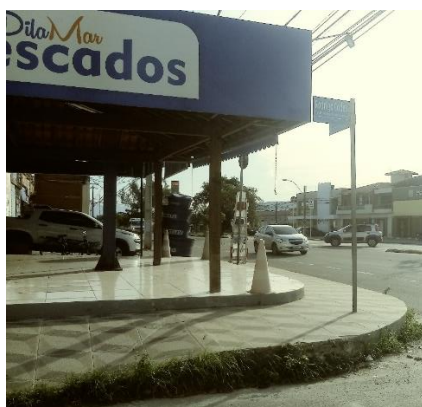
## Figuras 153-160 – Quarteirão formado por pontos comerciais

Calçada com faixa livre de 1m sendo ocupada irregularmente por mercadorias e presença de degraus. Uso de revestimento de cerâmica.

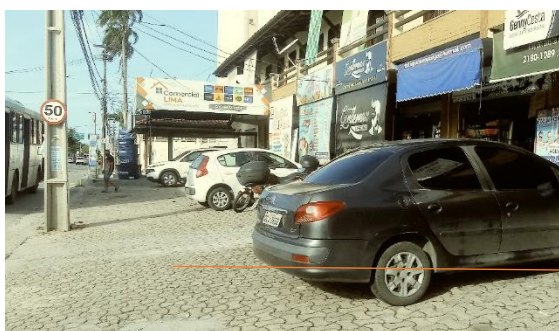
Piso de bloco de concreto intertravado.  
Faixa livre de mais de 2 metros.

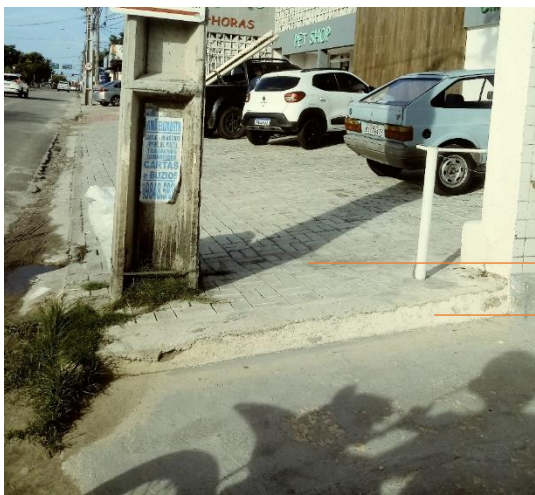
Calçada com desnível em relação à altura e presença de mato.

Espaço onde a faixa livre diminui para 1,30m devido ao poste e obstáculo de ferro, sem esse obstáculos aumenta para 1,70m  
Calçada com desnível em relação a altura.

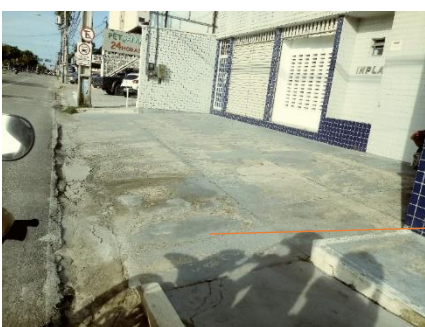
Piso de concreto moldado in loco com presença de buracos. Sem rebaixamento da calçada na esquina.

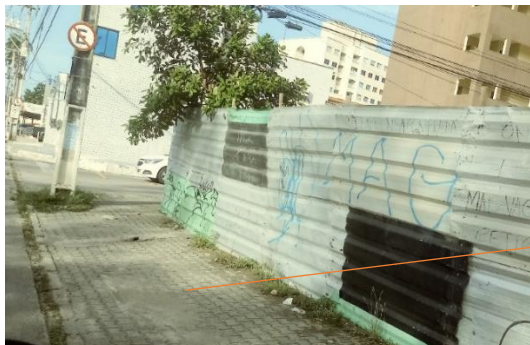
Figuras 162 e 163 – Quarteirão formado por um espaço onde antes funcionava posto de combustível e por um restaurante

Piso de bloco de concreto intertravado com faixa livre de 1,80 m.

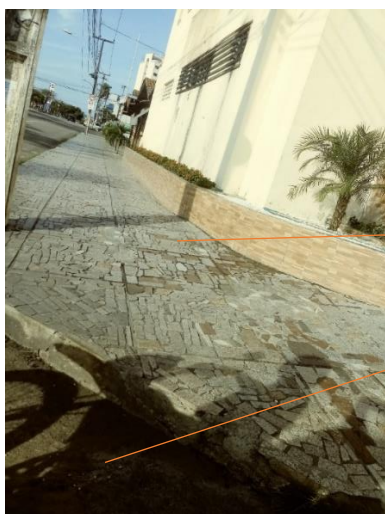
Piso bastante liso revestido de pedaços de granito e na esquina sem rebaixamento da calçada.
