CARACTERIZAÇÃO METODOLÓGICA DA INSPEÇÃO PREDIAL
ENQUANTO FERRAMENTA DE ENGENHARIA DIAGNÓSTICA
LIMITADA E AUXILIAR À GESTÃO CONDOMINIAL

Trabalho de conclusão de curso (TCC) apresentado ao Curso de Graduação em Engenharia Civil da Universidade Federal do Ceará, como requisito parcial à obtenção do grau de bacharel em Engenharia Civil. Área de concentração: Engenharia Diagnóstica.

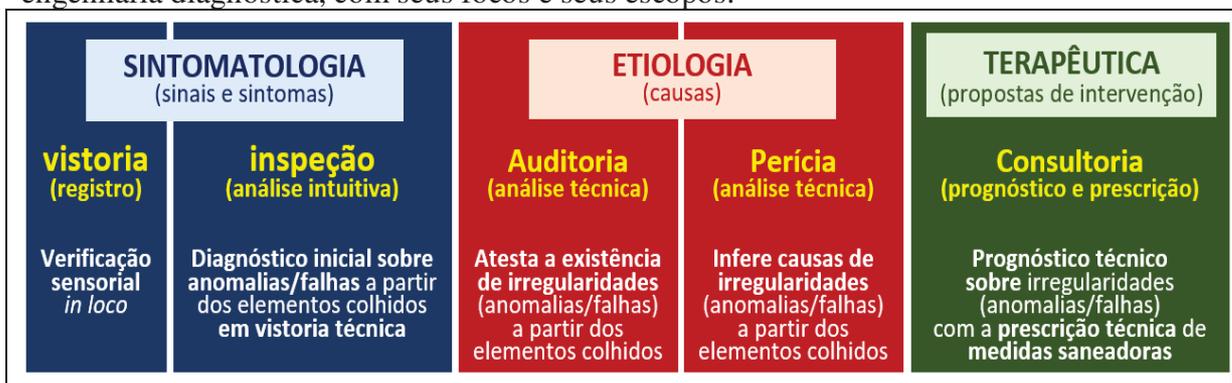
Gráfico 2 – Hierarquia lógica das ferramentas de investigação técnica segundo a engenharia diagnóstica, com seus focos e seus escopos.

Por sua própria definição, enquanto ferramenta inicial de engenharia diagnóstica, a inspeção deveria se basear exclusivamente em uma análise sensorial, intuitivamente guiada pela experiência profissional de quem realiza a vistoria. Quando há o uso de equipamentos, testes ou ensaios laboratoriais, ultrapassam-se as fronteiras da análise intuitiva e chega-se à confirmação, consequência típica da auditoria.

Assim, por exemplo, se já há a suspeita de vícios ocultos significativos e estes somente são constatáveis com o uso de equipamentos, testes e ensaios laboratoriais, não cabe ao proprietário contratar uma “inspeção de nível 3”, mas sim contratar os serviços de auditores para atestar os vícios, ou mesmo de peritos para constatá-los e avaliar as suas possíveis causas, ou de consultores que, para além de constatar os vícios e avaliar as causas, também forneçam propostas de intervenção com vistas a corrigir ou, pelo menos, reduzir eventuais desconfortos ou intercorrências causadas pelo vício analisado.

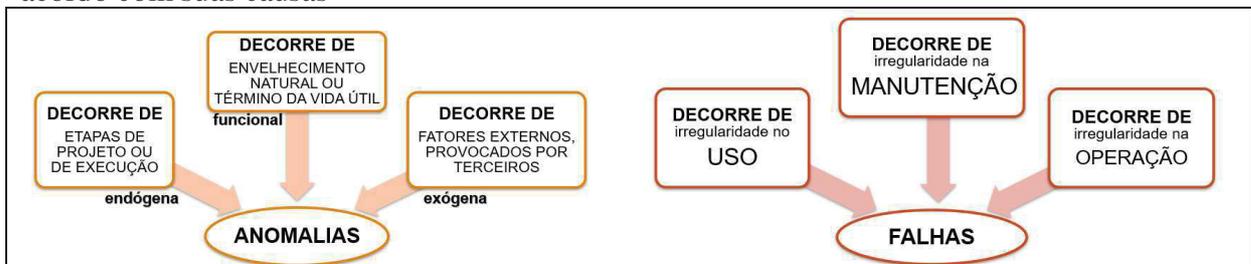
Gráfico 3 – Tipos de mecanismos de degradação geradores de perda de desempenho de acordo com suas causas

Por outro lado, quando se avaliar que a irregularidade geradora da perda de desempenho não se refere diretamente às ações dos usuários ou dos gestores da edificação, mas sim a algum desgaste natural, a fatores externos provocados por terceiros ou a vícios/defeitos advindos do projeto ou da execução, **tem-se uma anomalia**, mesmo que, por trás dela, exista alguma omissão dos gestores da edificação.

As eventuais omissões do projetista, do executor ou do responsável pela manutenção não são propriamente a causa da perda de desempenho, mas sim fatores que

aceleram ou permitem o surgimento das verdadeiras causas do mecanismo de degradação, como o envelhecimento precoce da edificação ou como a maior exposição a riscos externos.

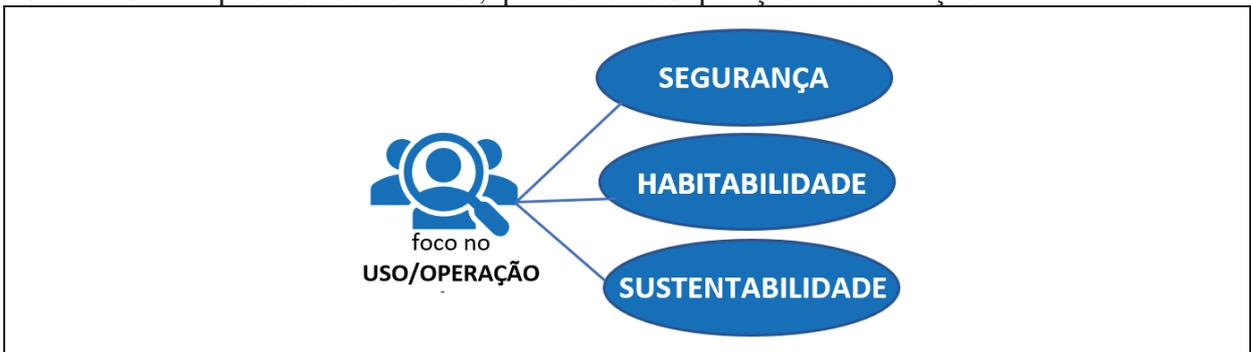
Gráfico 6 – Requisitos dos usuários, quanto ao uso/operação da edificação

Analisa-se o desempenho apenas quanto a estes 3 aspectos, sem os rigores da norma de desempenho, até porque a edificação pode ter sido construída e entregue à moradia do usuário antes da sua edição. Trata-se de uma avaliação proporcional e compatível com as condições construtivas e com a idade da edificação.

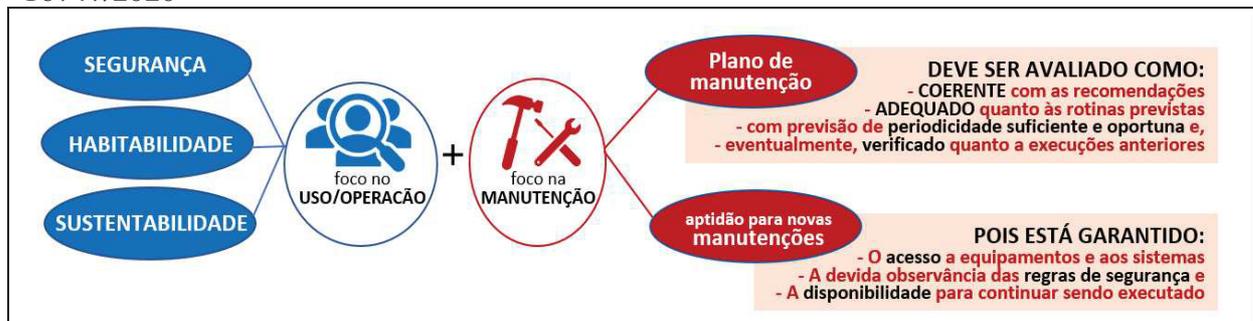
Gráfico 7 – Visão sistêmica bidimensional da inspeção predial perante a ABNT NBR 16747/2020

Por conta disso, o que se vê disciplinado na ABNT NBR 16747/2020 não é uma visão sistêmica tridimensional, mas sim uma **visão sistêmica bidimensional (VSB)**, que avalia os requisitos do usuário quanto ao **desempenho da edificação em uso**, com os seus sistemas em operação, e quanto ao **desempenho do seu sistema de manutenção**, desde o seu planejamento até a possibilidade de continuar sendo efetivamente cumprido.

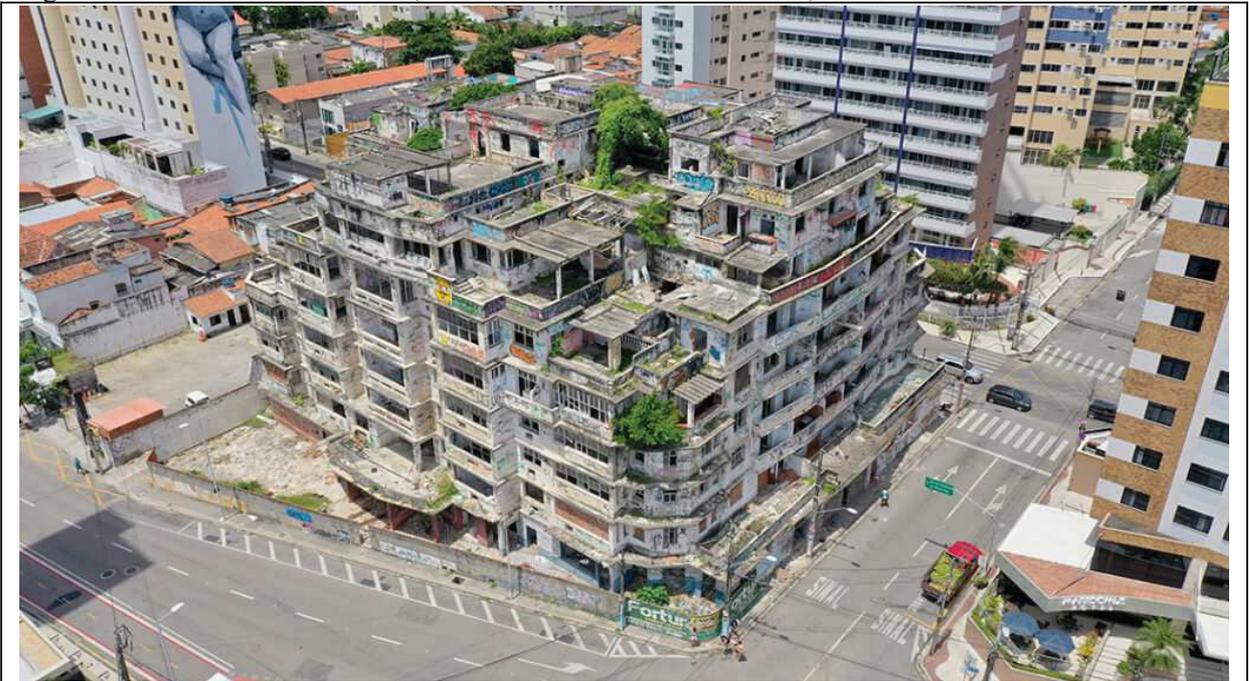
Figura 8 – Edifício São Pedro (Praia de Iracema em Fortaleza)

Nessa linha, destaca-se o edifício São Pedro situado nas proximidades da praia de Iracema em Fortaleza como um dos exemplos mais significativos e alarmantes de edificação antiga (com mais de 70 anos desde a construção) cuja manutenção não vem sendo realizada e cujos riscos de colapso estrutural são prementes.

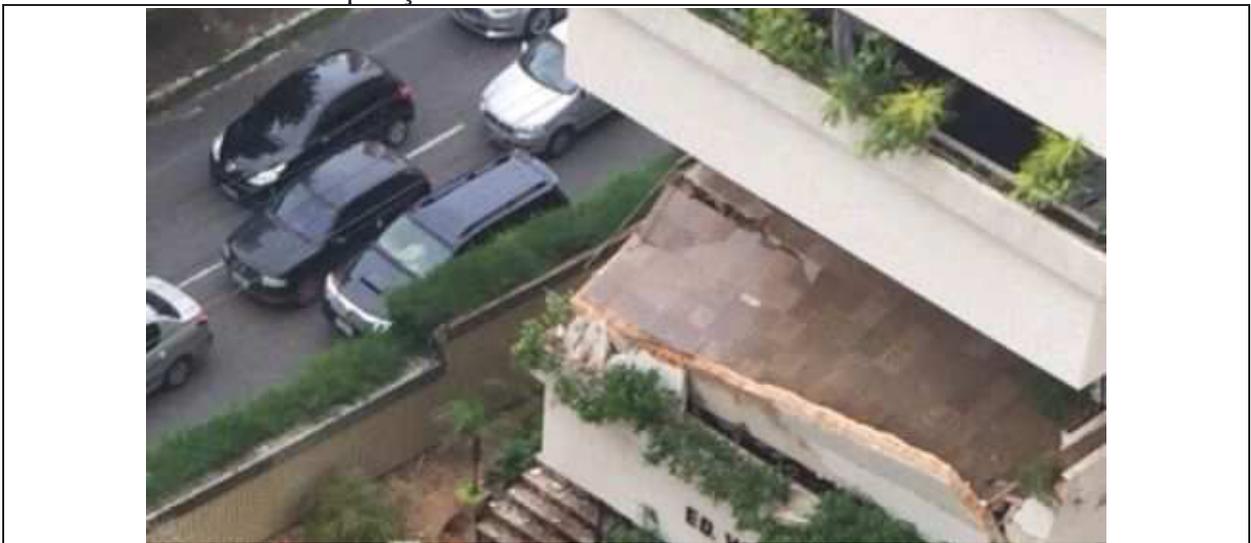
Figura 10 – Desabamento de varanda estruturalmente comprometida no edifício Versailles, durante uma obra de recuperação em 02/03/2015.

Nesses dois casos, os prédios até já estavam em processo de recuperação, entretanto o estado das degradações era tão avançado que as próprias manutenções corretivas foram realizadas em contextos mais arriscados, que culminaram em acidentes.

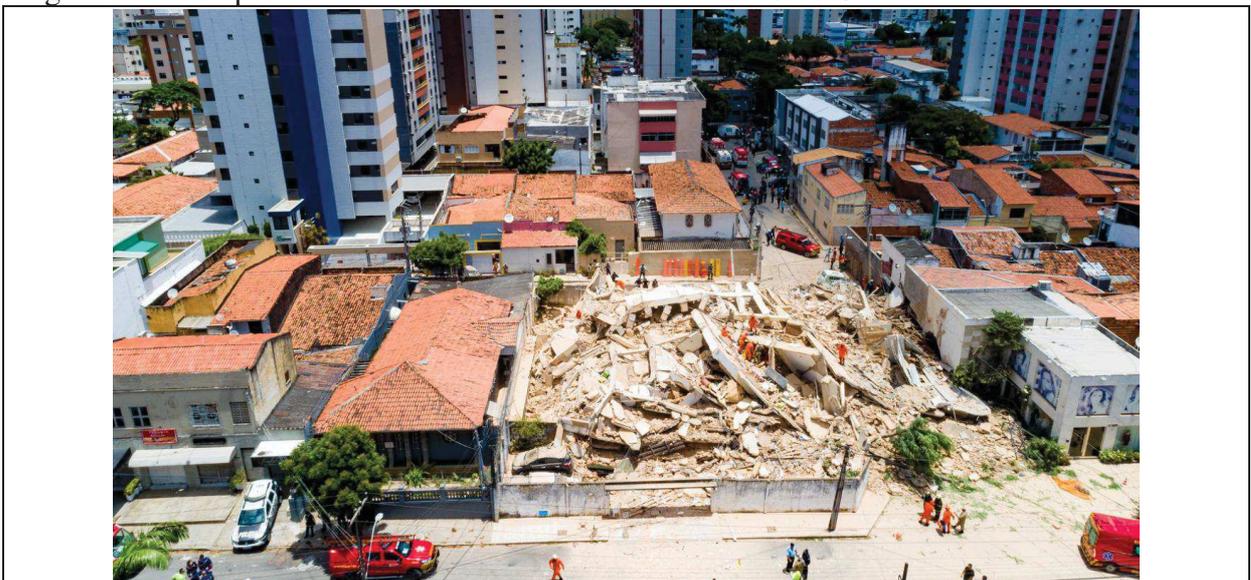
Figura 11 – Colapso estrutural do edifício Andrea em 15/10/2019

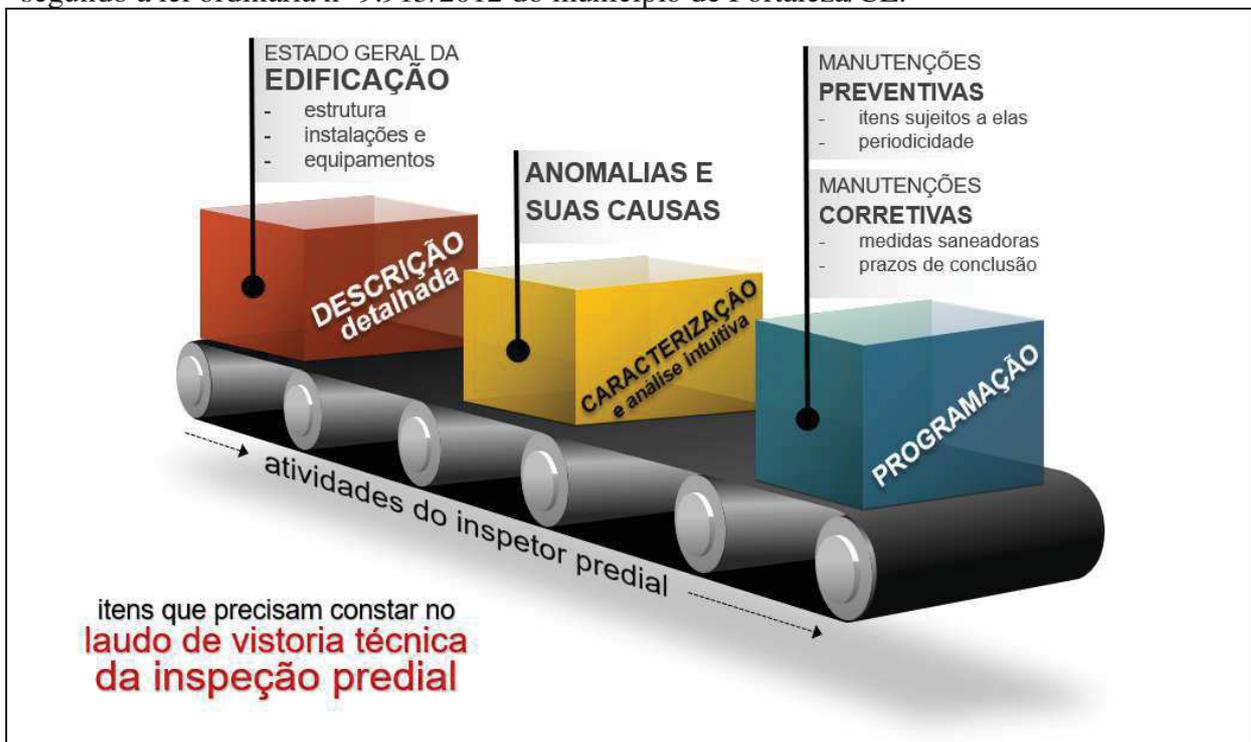
Gráfico 8 – Esquema geral das atividades mínimas a serem promovidas na inspeção predial, segundo a lei ordinária nº 9.913/2012 do município de Fortaleza/CE.

Baseando-se nessa prescrição legal, o rol de atividades que precisariam ser desenvolvidas no procedimento de inspeção predial poderia ser resumido naquilo que consta no esquema abaixo.

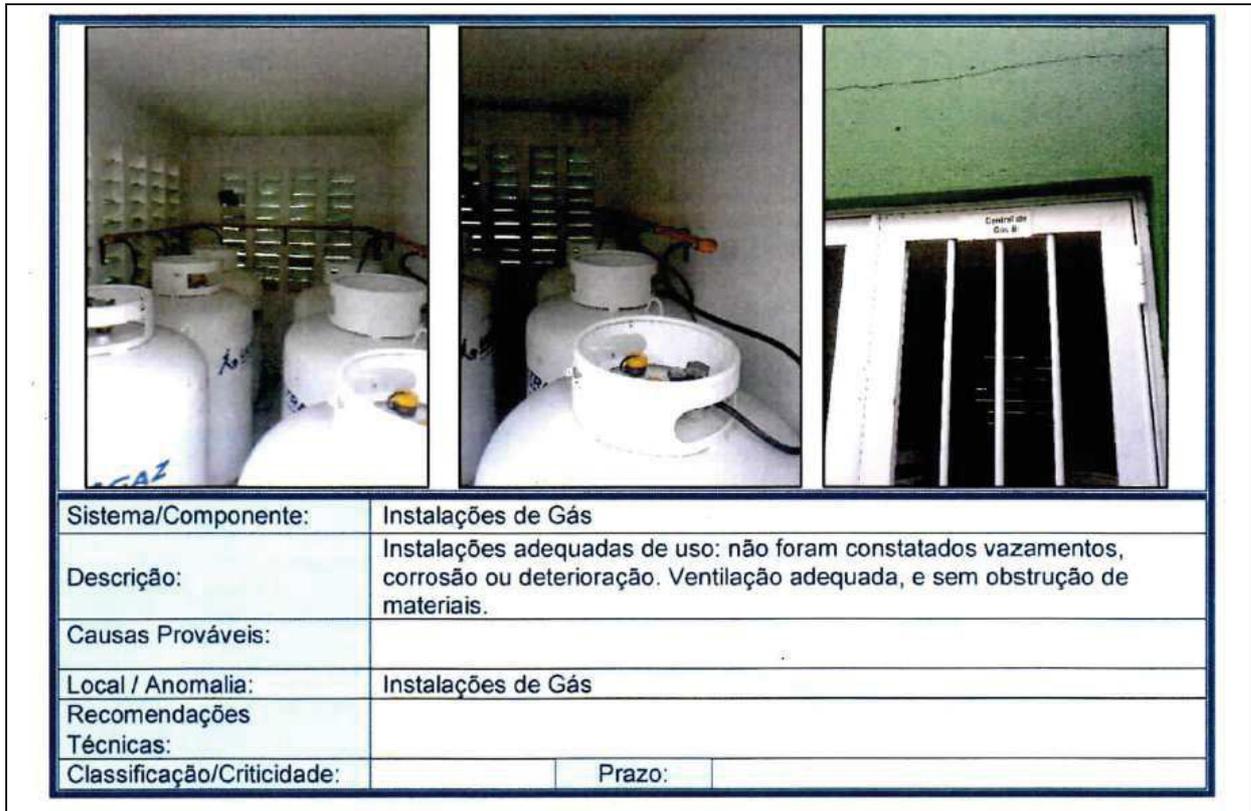
Figura 14 – Central do sistema de gás canalizado do condomínio inspecionado

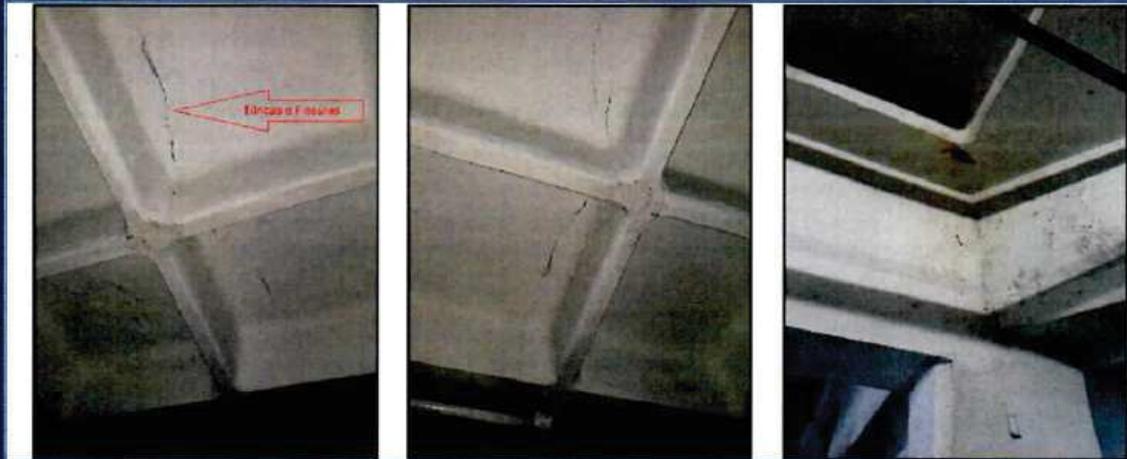
Figura 21. Anomalia apontada na estrutura das colmeias das lajes de teto dos subsolos

Sistema/Componente:	Estruturas: Lajes, Pilares e Vigas - Infiltrações		
Descrição:	<p>No geral, apresenta adequado estado de funcionalidade; não há indícios de riscos imediato à segurança das pessoas e/ou meio ambiente. Porém: apresenta em vários pontos dispersos nos subsolos: Trincas, Fissuras e Infiltrações.</p> <p>Essas patologias se não tratadas, desencadeiam a penetração de águas, expondo o concreto e vergalhões, causando: Carbonatação e Oxidação e com isso, comprometimento da função estrutural para a qual essas peças foram concebidas/calculadas.</p> <p>Não há plano de conservação e manutenção periódica.</p>		
Local / Vistoria:	Estruturas e Fundações: Subsolos 01 e 02		
Recomendações Técnicas:	<p>Identificar e estancar pontos de infiltrações, na parte superior das Lajes (área externa – pavimento: Térreo/Passageio);</p> <p>Expor trincas e fissuras afim de avaliar o tipo de intervenção a ser adotado para correção e proteção dos vergalhões;</p> <p>Recobrir as trincas e fissuras tratadas com "argamassa estrutural";</p> <p>Impermeabilizar e pintar.</p> <p>Elaborar plano de manutenção e conservação periódica;</p> <p>Registrar e documentar o plano.</p>

Classificação/Criticidade:	Alto	Prazo:	30 a 90 dias

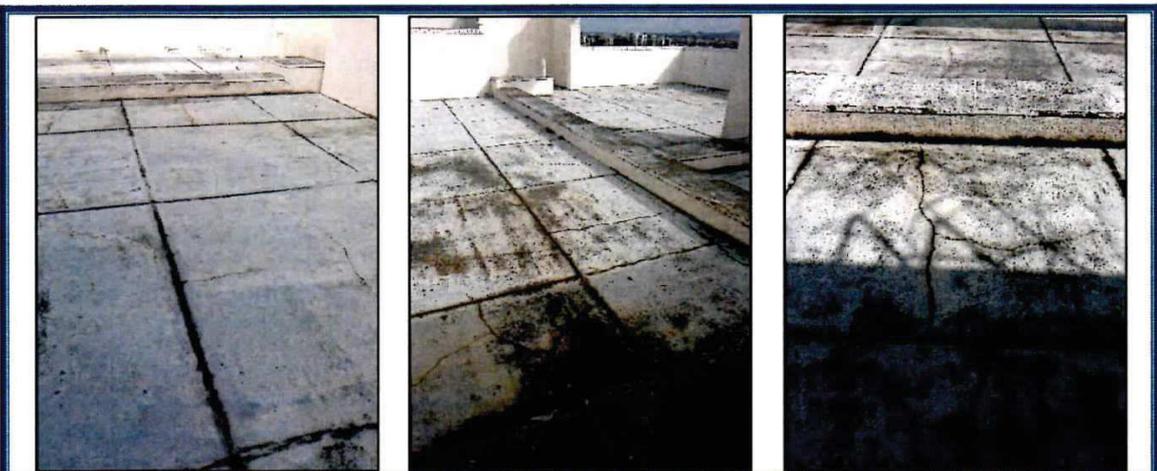
Figura 22. Anomalia apontada genericamente no contrapiso da laje de cobertura

Sistema/Componente:	Estruturas: Lajes, Pilares e Vigas
Descrição:	No geral, apresenta trincas e fissuras em todo o contra piso; Essas patologias se não tratadas, desencadeiam a penetração de águas, expondo o concreto e vergalhões, causando: Carbonatação e Oxidação e com isso, comprometimento da função estrutural para a qual essas peças foram concebidas/calculadas; Juntas de Dilatação com Selantes vencidos e danificados; Não há plano de conservação e manutenção periódica.
Local / Vistoria:	Estruturas e Fundações: Laje de Segurança / Topo da Edificação.
Recomendações Técnicas:	Refazer Contra Pisos, Impermeabilizar e pintar (tinta Epóxi ou semelhante); Elaborar plano de manutenção e conservação periódica; Registrar e documentar o plano.
Classificação/Criticidade:	Médio Prazo: 02 a 08 meses

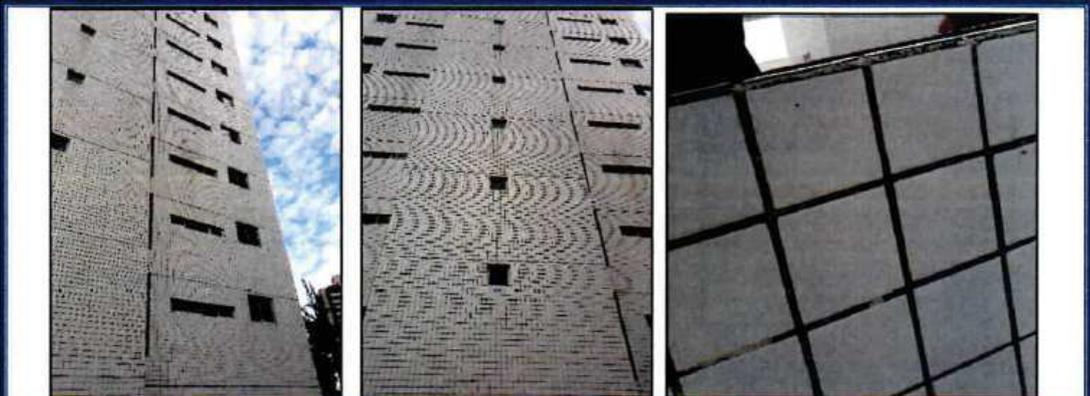
Figura 23. Anomalia de pequena proporção que, na recomendação, gerou uma exagerada extensão por toda a fachada

Sistema/Componente:	Estruturas: Alvenaria – Fachada - Revestimentos/Vedações		
Descrição:	<p>No geral, apresenta bom estado de funcionalidade; não há desprendimento de material que possa apresentar riscos imediato à segurança das pessoas e/ou meio ambiente. Porém: apresenta em toda superfície a presença de eflorescências, fungos e bactérias em decorrência do tempo e da falta de conservação e manutenção. Essas patologias se não tratadas, desencadeiam Infiltrações, perda da função proteção da estrutura, além de desprendimento de materiais, colocando em risco os frequentadores locais.</p> <p>Não há plano de conservação e manutenção periódica.</p>		
Local / Vistoria:	Fachadas: Blocos A e B.		
Recomendações Técnicas:	<p>Executar lavagem com hidrojateamento e sabão neutro; Realizar teste de opacidade em toda a superfície; Executar rejuntamento em toda a superfície; Elaborar plano de manutenção e conservação periódica; Registrar e documentar o plano.</p>

Classificação/Criticidade:	Médio	Prazo:	01 a 12 meses

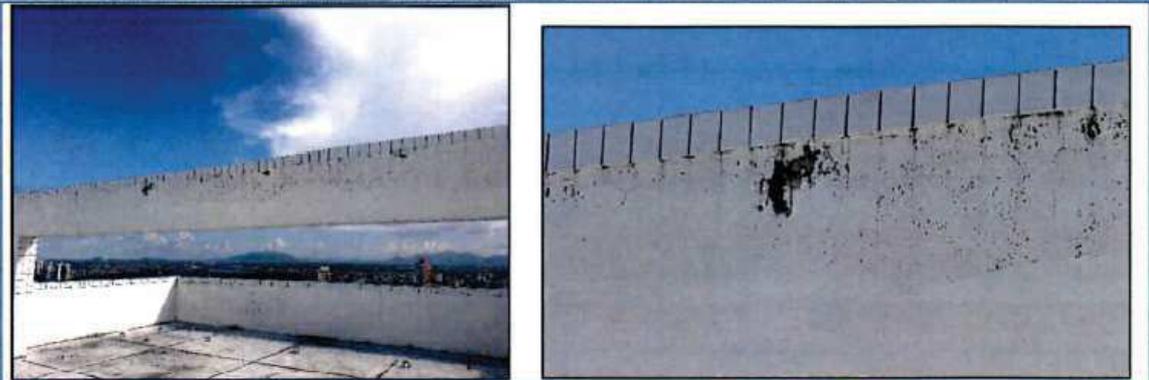
Figura 24. Anomalia de pequena extensão e superficial, que foi tratada com extensão e gravidade bem maiores que as devidas.

Sistema/Componente:	Estruturas: Alvenaria – Fachada - Revestimentos/Vedações
Local / Vistoria:	Fachadas: Pórtico Terraço/Cobertura.
Recomendações Técnicas:	Executar lavagem com hidro jateamento e sabão neutro; Realizar teste de opacidade em toda a superfície de cerâmica; Refazer cobrimento em Argamassa, impermeabilizar e pintar; Executar rejuntamento em toda a superfície; Elaborar plano de manutenção e conservação periódica; Registrar e documentar o plano.
Classificação/Criticidade:	Médio Prazo: 01 a 06 meses

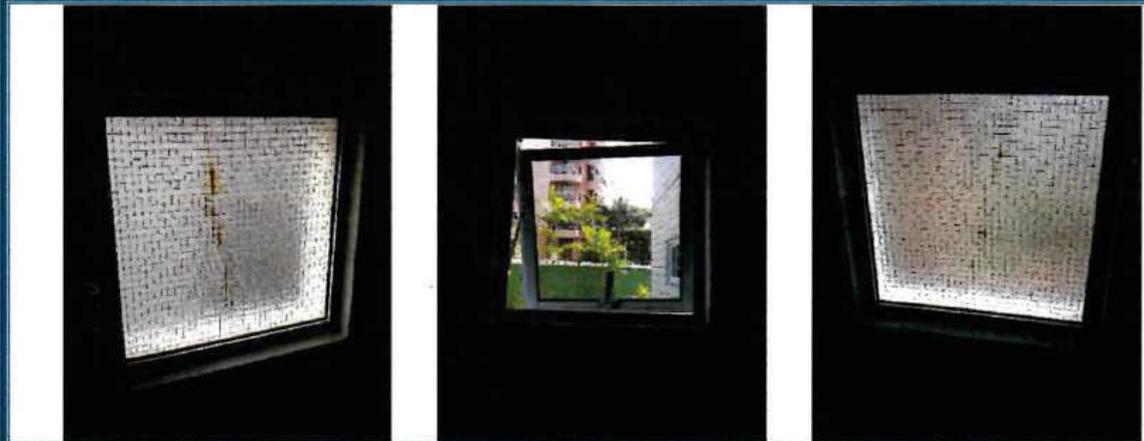
Figura 25. Anomalia em 2 janelas que foi tratada como se estivesse em todas as janelas

Sistema/Componente:	Esquadrias: Alvenaria / Esquadrias.
Descrição:	Esquadrias mal fixadas (solta), vidros trincados.
Local / Anomalia:	Escadaria sistema corta fogo; Copa funcionários.
Recomendações Técnicas:	Verificar em todos os andares os vidros trincados/danificados e substituí-los; Consertar a fixação das esquadrias, ou se necessário, substituir.
Classificação/Criticidade:	Alto Prazo: 01 a 03 meses

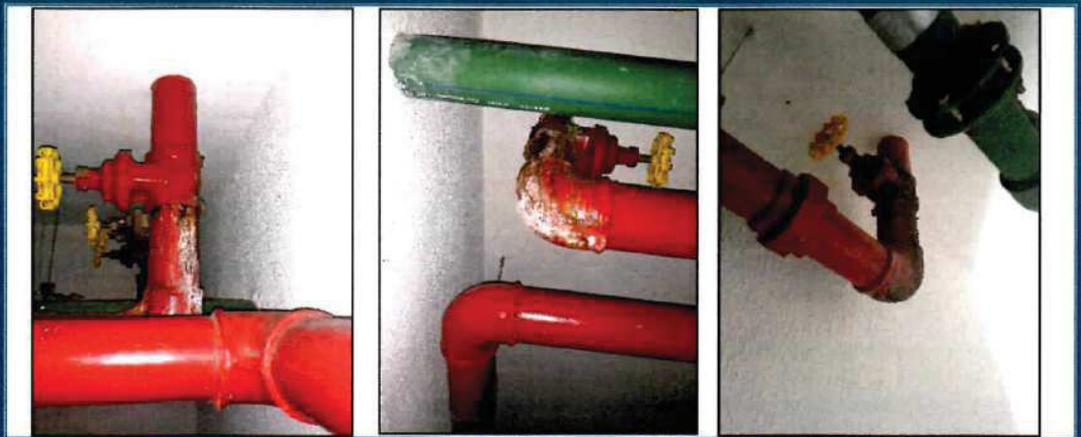
Figura 26. Anomalia registrada em 3 fotos que condena boa parte do Barrilhete

Sistema/Componente:	Instalações Hidráulicas: Tubulação Galvanizada / Escoamento águas / Identificação de Registros Barrilete.	
Descrição/Tipo anomalia:	Deterioração de Tubulações: carbonatação e oxidação em estágio avançado de comprometimento do mecanismo de funcionamento do sistema de abastecimento dos reservatórios superiores (Barrilete).	
Local / Anomalia:	Barrilete: Blocos A e B	
Recomendações Técnicas:	Substituir tubos, conexões e registros danificados; OBS: executar serviço o mais rápido possível: enquanto ainda dá para controlar o abastecimento "revezado" das células de águas; Identificar Barrilete.	
Classificação/Criticidade:	Alto	Prazo: 60 dias

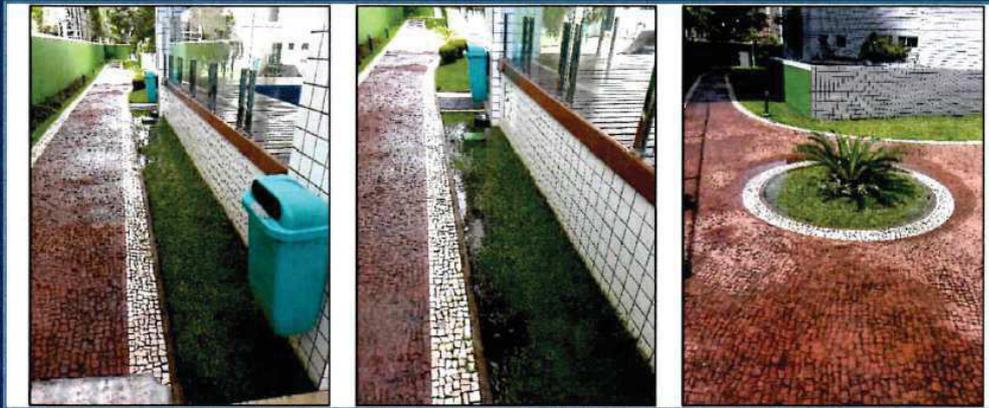
Figura 27. Manifestação patológica de água empoçada após uma chuva intensa

Sistema/Componente:	Instalações Hidráulicas: Entup./Extravasamento Ralos e Calhas.		
Descrição/Tipo anomalia:	Deficiência ou ausência de sistema de escoamento e/ou drenagem de águas pluviais; Consequências: Sobre peso nas Lajes Inferiores, pela razão do Solo molhado (aumento em percentual do peso); Infiltrações nas peças Estruturais (Lajes e Vigas); Passível de possíveis sobre peso nas Estruturas Inferiores, o que pode em tese: explicar as Fissuras e Trincas encontradas e mencionadas anteriormente		
Local / Anomalia:	Área Externa.		
Recomendações Técnicas:	De posse dos Projetos Estruturais e Hidráulicos: Analisar capacidade de cargas das Estruturas (Lajes, Vigas e Pilares); Analisar Sistema de Escoamento das águas Pluviais e Drenagem; Executar sistema de captação e dispersão das águas pluviais imediatamente, sob possibilidade e risco de comprometimento do Sistema Estrutural		
Classificação/Criticidade:	Alto	Prazo:	01 a 06 meses

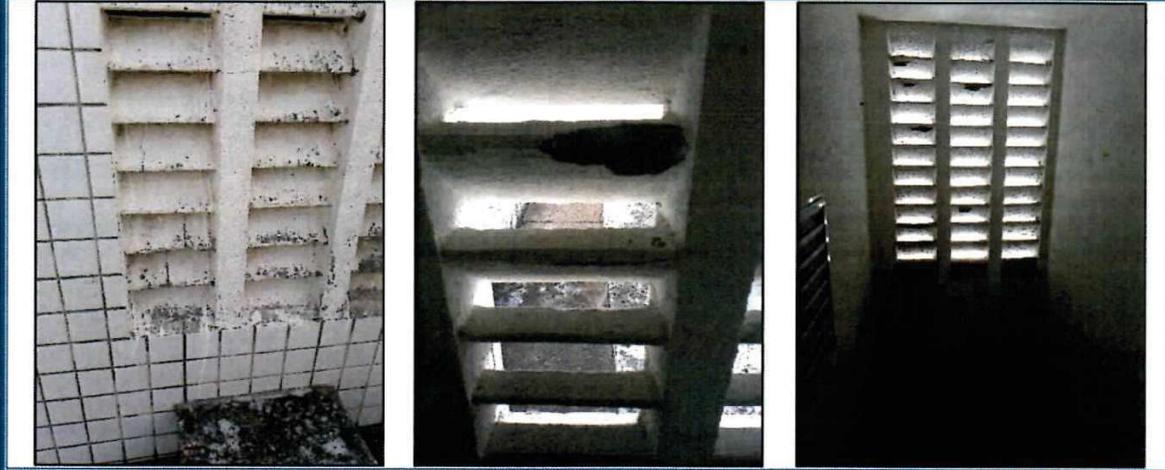
Figura 28. Desgaste de combogós tratado como anomalia estrutural

Sistema/Componente:	Estruturas: Alvenarias – Cobogós		
Descrição:	Cobogós estruturalmente comprometido (oxidação, fissuras e trincas); Causas prováveis: deficiência na impermeabilização, expondo a estrutura a intempéries, e falta de manutenção preventiva e corretiva.		
Local / Vistoria:	Estruturas - Alvenarias: Cobogós – Acesso Casa de Máquinas		
Recomendações Técnicas:	Substituição todo material degradado/danificado. Elaborar plano de manutenção e conservação periódica; Registrar e documentar o plano.		
Classificação/Criticidade:	Alto	Prazo:	30 a 60 dias

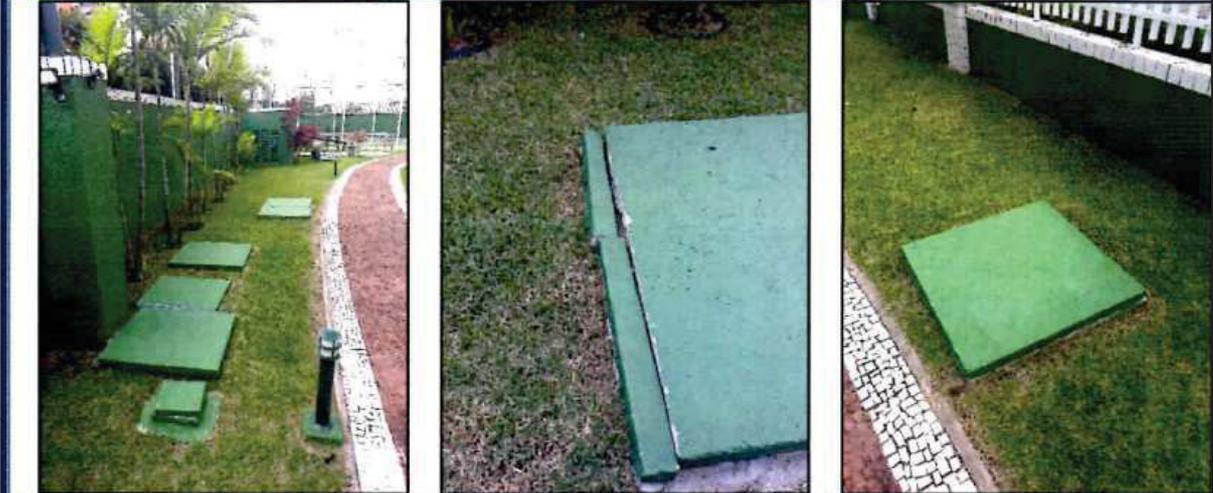
Figura 29. Ausência de haste em tampas de concreto tratada como falha

Sistema/Componente:	Instalações Hidráulicas: Tampas Caixas A.S. Inadequadas.		
Descrição/Tipo anomalia:	Tampas sem hastes/suportes para movimentação; Suporte/base para tampa danificados; "Todas" as tampas da A.S. sem identificação.		
Local / Anomalia:	Área Externa		
Recomendações Técnicas:	Executar hastes/suportes para movimentação das tampas; Identificação de todas as tampas.		
Classificação/Criticidade:	Médio	Prazo:	01 a 02 meses

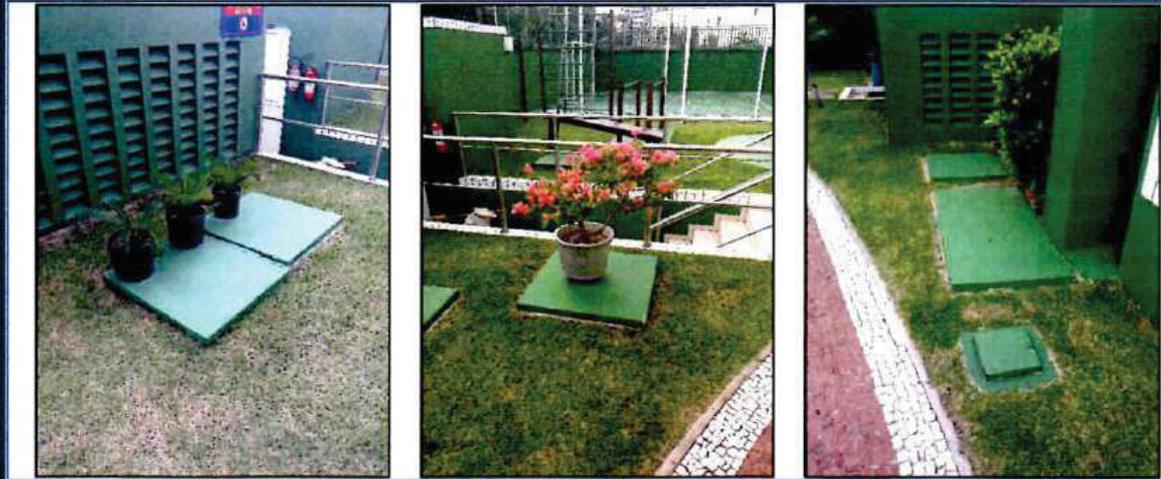
Figura 30. Posição de jarros tratada como falha

Sistema/Componente:	Instalações Hidráulicas: Tampas Caixas A.S. Inadequadas.		
Descrição/Tipo anomalia:	Tampas sem hastes/suportes para movimentação; Suporte/base para tampa danificados; "Todas" as tampas da A.S.C. sem identificação.		
Local / Anomalia:	Área Externa.		
Recomendações Técnicas:	Executar hastes/suportes para movimentação das tampas; Desobstruir Tampas das caixas/A.S.C. Identificação de todas as tampas.		
Classificação/Criticidade:	Alto	Prazo:	01 a 02 meses

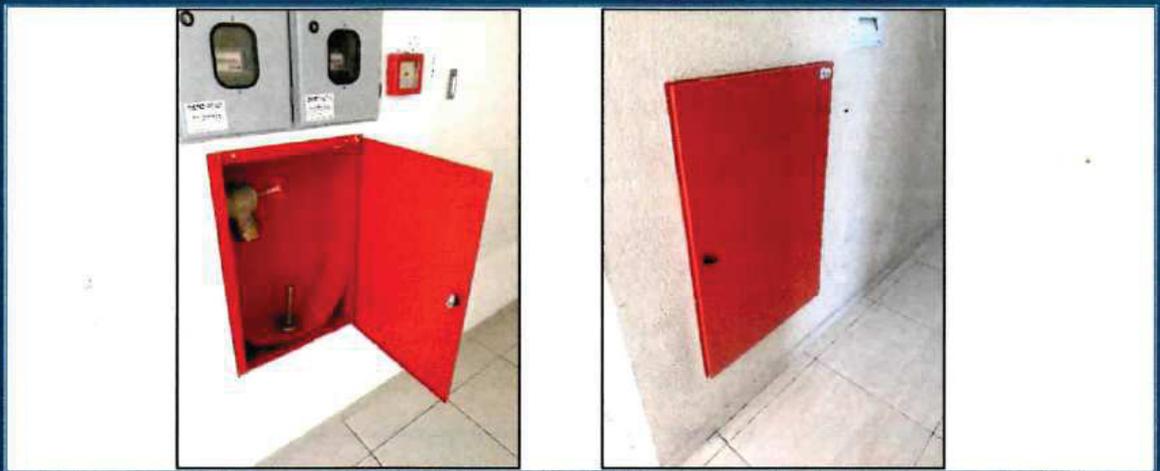
Figura 31. Retirada de extintor para recarga que foi tratada como falha

Sistema/Componente:	Sistemas de Combate à Incêndio: Hidrantes
Descrição:	Ausência de Mangueiras de Incêndios: segundo administração foram retiradas para manutenção periódica; Caixas Hidrantes sem identificação.
Local / Anomalia:	Corredores Área Comum das Torres A e B.
Recomendações Técnicas:	Providenciar reposição/recolocação da Mangueiras de Incêndio; Identificar Caixas de Hidrantes.
Classificação/Criticidade:	Alto
Prazo:	30 Dias

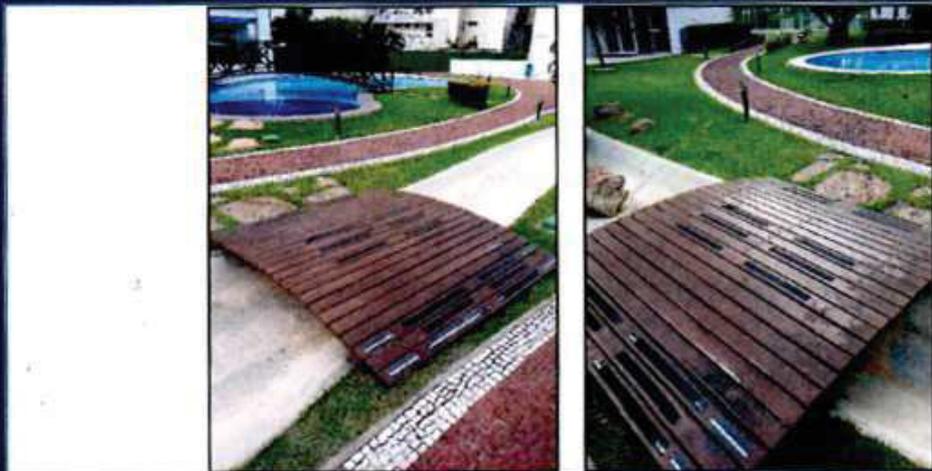
Figura 32. O inspetor trata recomendação de melhoria como recomendação de reparo de anomalia/falha

Sistema/Componente:	Area de Lazer: Piscina – Trincas e Fissuras Revestimentos
Descrição:	Sistema de "antiderrapante" das passarelas de acesso danificada.
Causas Prováveis:	Desgaste de uso com o tempo.
Local / Anomalia:	Entorno Piscina – Área de Lazer.
Recomendações Técnicas:	Substituição dos materiais danificados, e reposição dos que estão faltando;
Classificação/Criticidade:	Alto
Prazo:	30 a 90 dias.
