MATHEUS SABOIA MARINHO

**IDENTIFICAÇÃO E ANÁLISE DAS CAUSAS, IMPACTOS E OCORRÊNCIAS DE
PERDAS DO TIPO MAKING-DO, RETRABALHO E FALTA DE TERMINALIDADE
NA CONSTRUÇÃO CIVIL**

Monografia apresentada ao Curso de Engenharia Civil, do Centro de Tecnologia da Universidade Federal do Ceará, como requisito parcial para a obtenção do título de bacharel em Engenharia Civil.

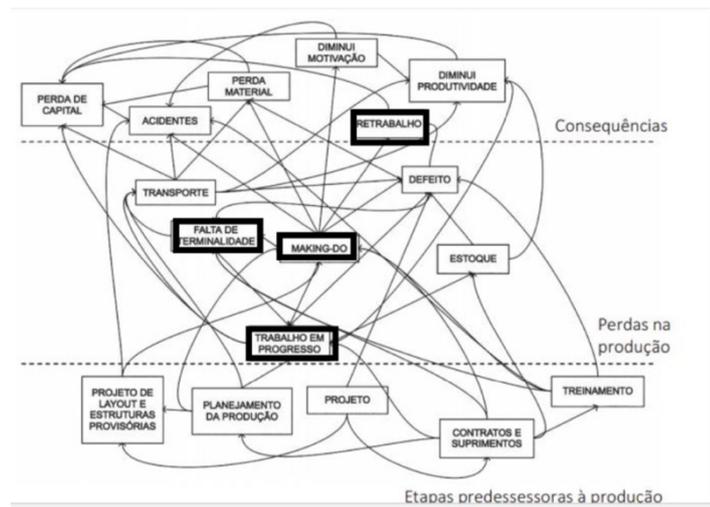
Figura 2 - Rede Causal de Perdas na Construção

O mapa é dividido em 3 partes: perdas terminais, perdas na produção e etapas predecessoras. Na parte superior, são mostrados alguns exemplos de perdas terminais, que são aquelas que são consequências de outras perdas. Na parte do meio, onde estão as perdas na produção, são referentes àquelas que ocorrem durante o processamento da tarefa e que devem ser evitadas para não ocasionarem perdas terminais. Na seção inferior, são mostrados os pré-requisitos que mais contribuem para o surgimento das perdas na produção e terminais.

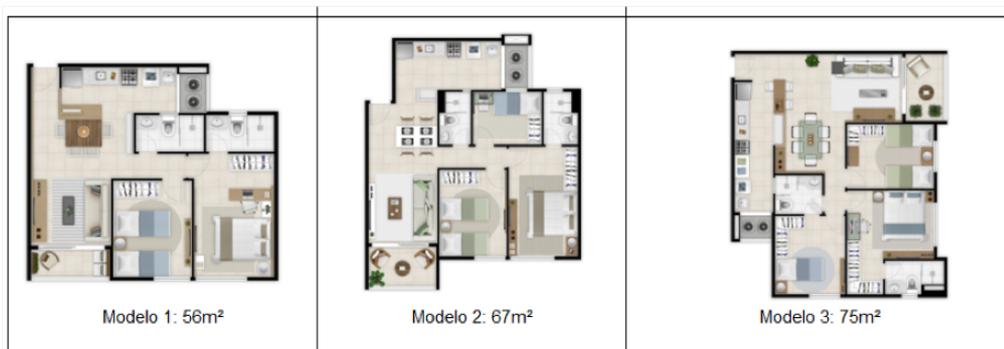
Figura 5 - Planta baixa dos apartamentos tipo

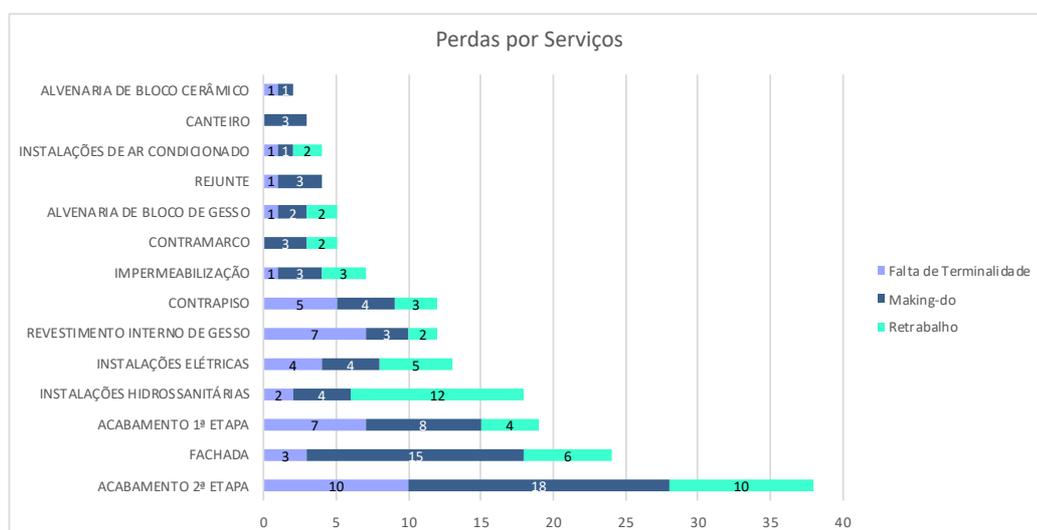
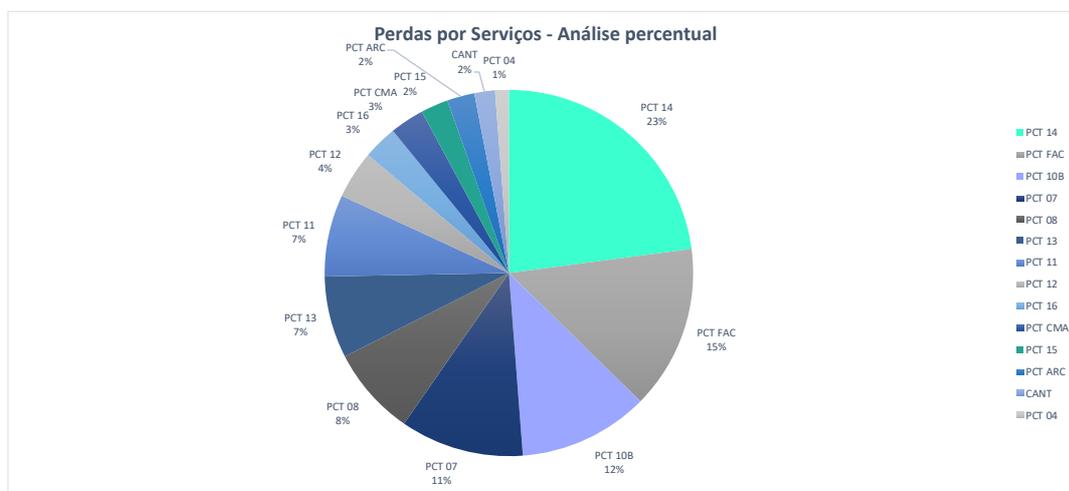
Figura 7 - Perdas gerais por pacote de serviço

Figura 8 - Perdas por Pacotes de Serviço - Análise Percentual

Nos gráficos é possível observar que o Pacote 14 concentra 23% de todas as perdas identificadas no estudo, onde o making-do concentra quase metade dessas ocorrências (48%). Questionando o engenheiro responsável da obra com relação ao ocorrido, o mesmo explanou que esse pacote, por ser um dos últimos pacotes de execução de pedreiros em um apartamento, é onde ocorrerá a verificação prática se os serviços predecessores foram realmente concluídos com qualidade. Ou seja, o serviço de cerâmica, depende da boa execução dos serviços de instalações, emboço, colocação de contramarco, alvenaria, emestramento e contrapiso, onde, um erro em um desses pacotes predecessores que não tenha sido identificado pode desencadear uma perda no pacote atual, já que esta precisa entregar o produto com 100% de qualidade por ser o último serviço entre construtora e cliente.

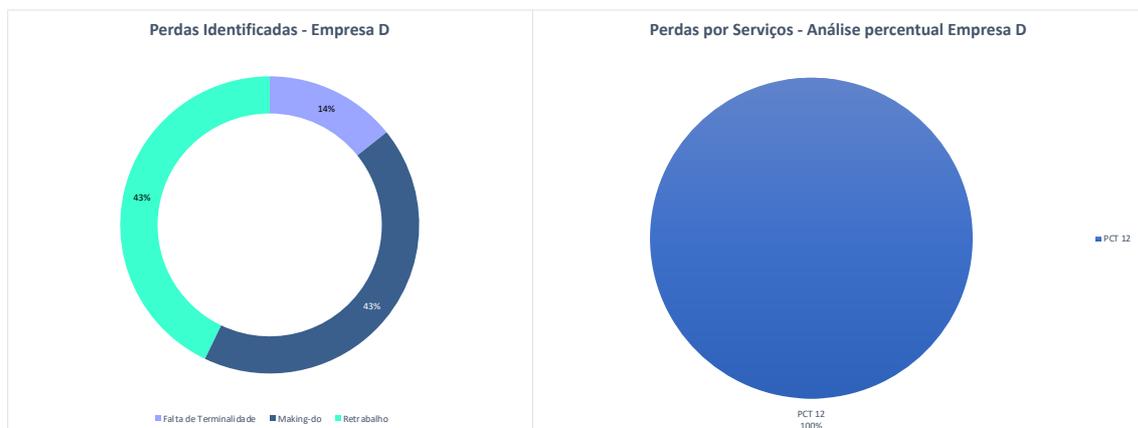
Figura 12 - Perdas Identificadas - Empresa D

Já na empresa D, onde são executados apenas os serviços de impermeabilização, houve um equilíbrio com relação as perdas por retrabalho e por making-do, ambas com 43% das ocasiões. Considerável parte das causas para essa ocorrência se deu a falta de informação e comunicação entre o gestor da empresa D, que realizava visitas semanais na obra e os funcionários, visto que não havia a presença de um encarregado, como é o caso das empresas terceirizadas B e C. Por exemplo, houve ocasiões em que o produto utilizado na impermeabilização era diferente do previsto em projeto, situação que ocorreu apenas pois o empreiteiro não passou a informação com clareza para os seus funcionários. Tais observações podem ser vistas na Figura 12.

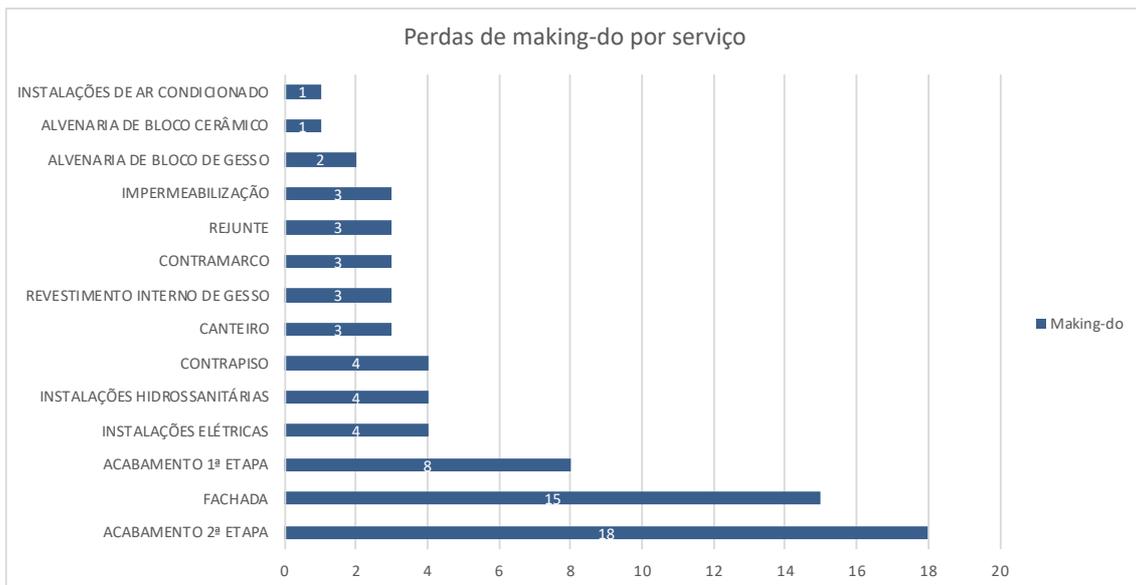
Figura 14 - Perdas de making-do por serviço

O making-do, conforme supracitado, foi identificado em 72 ocorrências distintas de perdas, representando assim um total de 43% das ocorrências. Desse modo, é possível fazer uma análise acerca de quais pacotes tiveram maiores ocorrências de fenômenos por making-do, sendo o Pacote 14 e o Pacote de Fachada os maiores incidentes. Tais resultados podem ser visualizados na Figura 14.

Percebe-se que os pacotes antecedentes, como as instalações e o emboço, os quais possuem influência direta nos serviços de revestimento de piso e parede, apresentaram menos eventos de improvisação por making-do, se comparados ao próprio Pacote 14. Esse fato reforça o argumento defendido pelo engenheiro que, por o revestimento de piso e parede ser uma das últimas etapas de frente de execução de uma obra, este acaba por identificar mais frequentemente pendências de serviços anteriores, como um ponto de água que não ficaria nivelado com a cerâmica ou uma tubulação elétrica que não na posição de projeto, dentre outras situações que podem ocorrer constantemente.

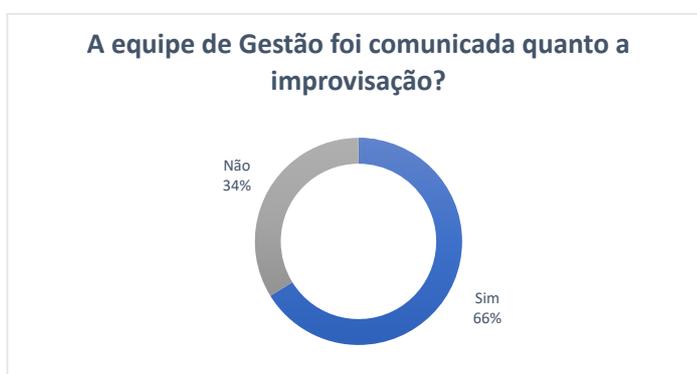
Figura 15 - A equipe de gestão foi comunicada quanto a improvisação?

Outro ponto que vale destacar, é com relação ao conhecimento da equipe de gestão acerca das improvisações que estão acontecendo no canteiro de obras. Com o objetivo de se obter essa informação, para cada visualização em campo da ocorrência de making-do, perguntou-se ao profissional responsável pela execução do serviço se a equipe de gestão havia sido comunicada sobre aquela improvisação. O resultado pode ser visto na Figura 15.

Ou seja, em 34% das ocorrências registradas, a equipe de gestão, seja ela o engenheiro de obra ou mestre de obra, não estava ciente acerca da improvisação executada pelo profissional. Alguns profissionais, ao serem questionados do motivo de não comunicar a gestão, indagaram que, na opinião deles, isso não teria um impacto negativo no resultado do seu serviço. Entretanto, em alguns casos, como será visto na seção de exemplos, possuíam importância do conhecimento da gestão acerca destes acontecimentos.

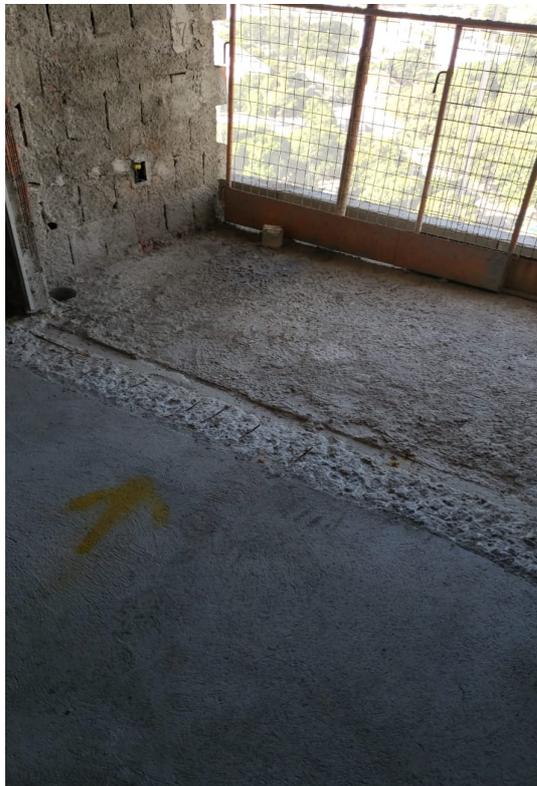
Figura 17 – Exemplo 1 de Perda Making-do: excesso de concreto nas varandas prejudicando o contrapiso

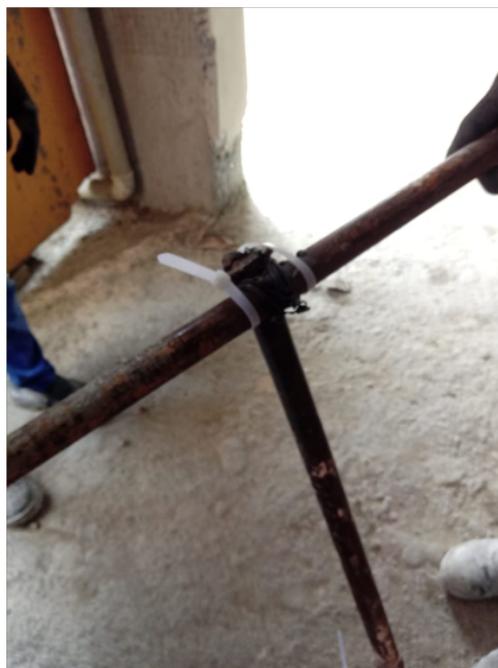
Figura 18 – Exemplo 3 de Perda Making-do: ajuste do equipamento de transporte de gesso

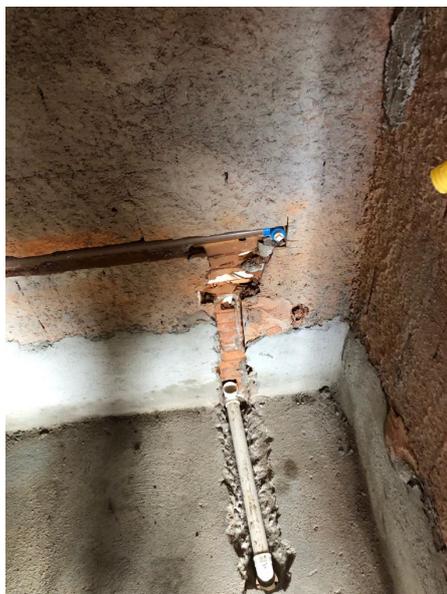
Figura 19 - Exemplo 4 de Perda Making-do: falta de passagem na estrutura gera improvisação nas instalações hidrossanitárias:

Com relação a uma improvisação realizada pela Empresa C, destaca-se a mudança, em relação ao projeto, do posicionamento de uma tubulação de esgoto do lavatório. Ainda na fase de estrutura, não foi deixada a passagem na viga que seria utilizada pelo lavatório de um dos banheiros. Assim, por se tratar de uma viga faixa, os danos estruturais que poderiam ocorrer caso fosse executado o furo após a concretagem seriam consideráveis, tendo a equipe de gestão

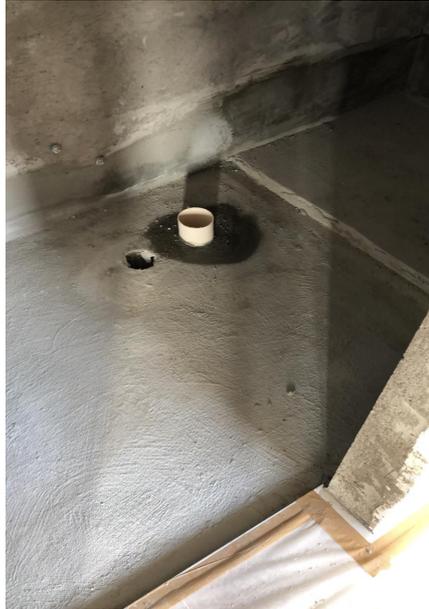
Figura 20 - Exemplo 5 de Perda Making-do: excesso de massa no chumbamento das tubulações gera improvisação na impermeabilização

A Empresa D, embora com poucas ocorrências, também registra o fenômeno de perdas por making-do. Um exemplo importante, o qual também está relacionado aos serviços interligados como pré-requisito não atendido, é a realização de um lixamento nas superfícies ao redor das passagens de esgoto para que se possa aplicar a argamassa polimérica. Tal situação ocorre pois o profissional responsável pelo chumbamento das tubulações deixou um excesso de massa nas superfícies ao redor da tubulação, o que a tornou impossibilitada de ser executada. A ocorrência desse fenômeno é frequente e, semelhante a situação vista no 1º exemplo dessa seção, a categoria identificada foi a de sequenciamento, pois houve a alteração nas etapas

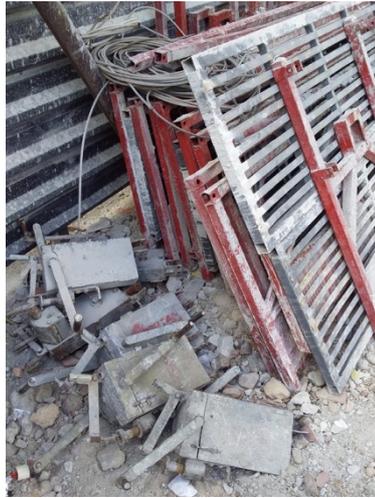
Figura 21 - Exemplo 6 de Perda Making-do: falha no armazenamento das balanças

Outro exemplo que se torna relevante citar está relacionado ao pacote da Fachada. Aos auxiliares de balança, ao término do serviço de fachada, foi designada a função de desmontar as balanças e armazená-las em um determinado local para que as mesmas pudessem ser recolhidas posteriormente. Entretanto, apenas lhes foi informado quanto ao local de armazenamento, mas não quanto a forma e cuidado que tais equipamentos frágeis necessitavam para que não fossem danificados. Desse modo, o armazenamento inicialmente foi feito de forma inadequada, podendo levar a danificações no equipamento que era locado. Ou seja, nessa situação, o pré-requisito não atendido foi informação, e a categoria relacionada foi de armazenamento, onde a gestão não tinha conhecimento que tal improvisação descuido estava ocorrendo. Ao ser visto a ocorrência, a gestão orientou adequadamente os funcionários e o armazenamento foi então feito de forma adequada. A falha no armazenamento pode ser vista na Figura 21 e o problema resolvido na Figura 22.

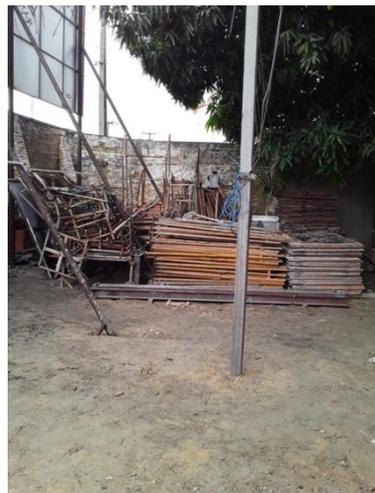
Figura 22 - Exemplo 6 de Perda Making-do, resolvido: organização no armazenamento das balanças

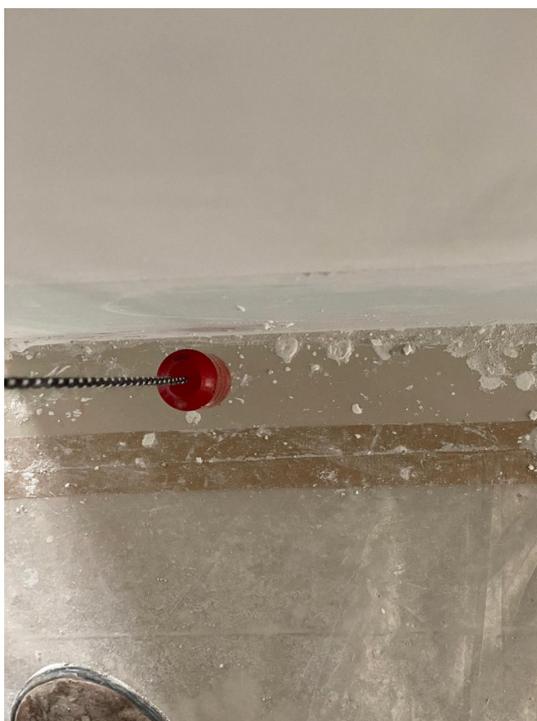
Figura 25 - Exemplo 2 de perda por retrabalho: falhas no prumo das divisórias de gesso

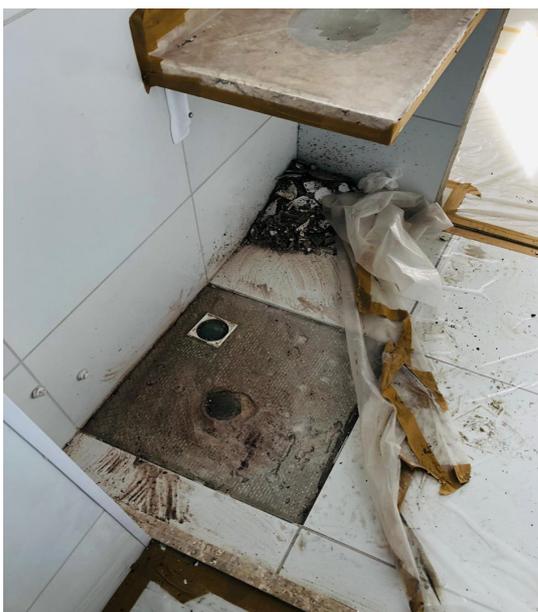
Figura 26 - Exemplo 3 de perda por retrabalho: falha na locação do ponto da bacia sanitária

Nas instalações hidrossanitárias, onde a empresa C era a responsável pela execução, foram identificados diversos retrabalhos envolvendo mão de obra devido o posicionamento de pontos de água e esgoto estando diferindo das medidas de projeto, os quais, principalmente nos banheiros, deveriam ter sido seguidos rigorosamente pois o tamanho do ambiente era pequeno, devido ao padrão do apartamento, restando assim pouco espaço para que erros de locação fossem aceitáveis sob concessão.

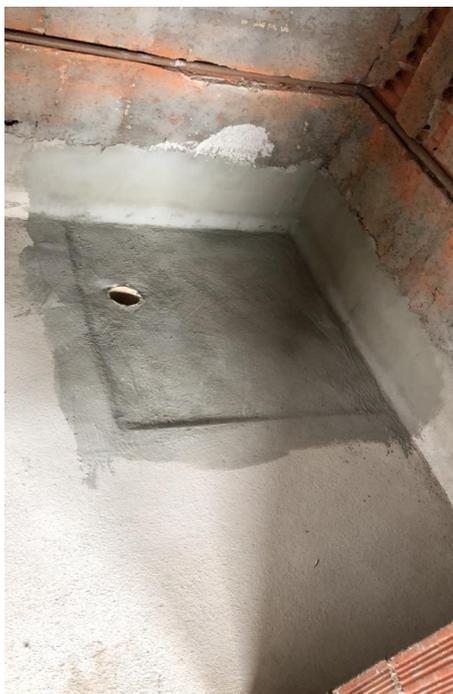
Figura 27 - Exemplo 5 de perda por retrabalho: falha na aplicação dos produtos de impermeabilização

Nos serviços de impermeabilização, em uma situação ocorrida logo no primeiro pavimento de execução, foi repassado pelo gestor da empresa terceirizada aos seus funcionários uma especificação de material que divergia daquele combinado no contrato de serviço. Nas regiões de banheiro, segundo o projeto, deveria ser aplicado argamassa polimérica e nas áreas do box, seria aplicada resina termoplástica. O gestor da empresa terceirizada informou aos funcionários que em todo o banheiro deveria ser aplicado argamassa polimérica. Quando o problema foi identificado, os profissionais tiveram que reexecutar o serviço em um pavimento,

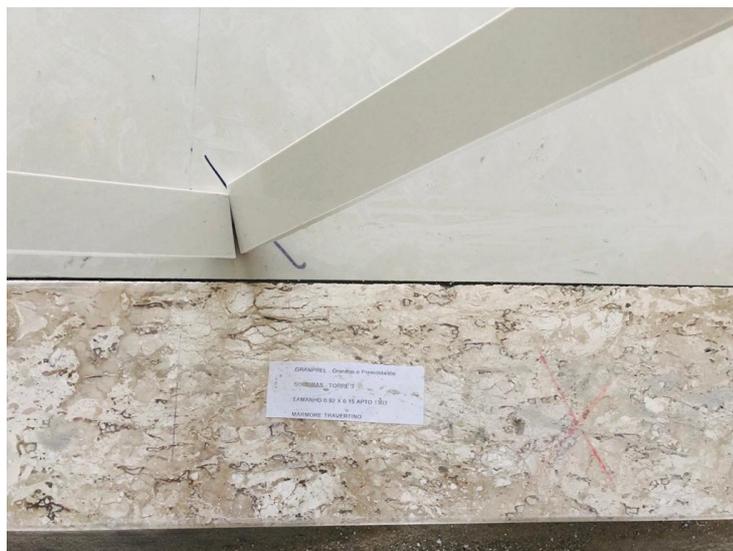
Figura 28 - Exemplo 6 de perda por retrabalho: soleiras danificadas

Pela análise da Tabela 11 - Causas do Retrabalho, é possível verificar que existiram casos em que o making-do realizado por uma equipe causou um retrabalho no mesmo serviço ou em outro serviço que fosse interligado a esse. Como exemplo dessa situação, vale citar um caso registrado no Pacote 14, quando na colocação das soleiras das portas de entrada, que foram postas quando o porcelanato da sala dos apartamentos já estava feito, houve uma improvisação por parte dos pedreiros em utilizar a maquina para fazer um corte na peça de porcelanato, para que a soleira pudesse ser colocada nivelada com as peças adjacentes. Esse corte acabou por danificar a soleira de granito, material bastante frágil se comparado ao porcelanato, e portanto, após colocada, foram identificadas diversas falhas visuais na peça.

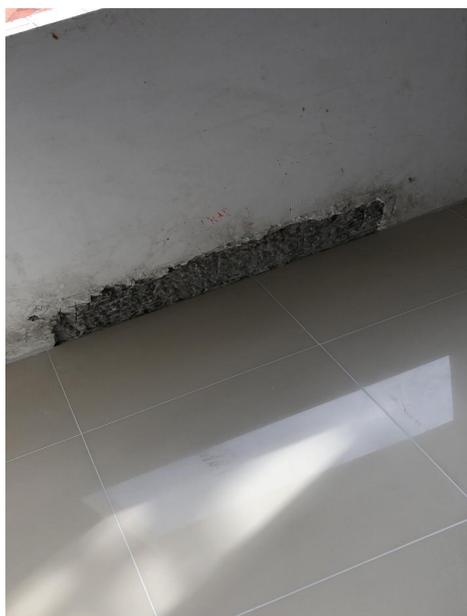
Figura 32 - Exemplo 2 de perda por falta de terminalidade no serviço de gesso

Um segundo exemplo que se pode citar é a não conclusão do revestimento interno de gesso de áreas secas, onde a empresa B é a responsável, devido a irregularidades na estrutura, especificamente nas vigas de bordo, que, devidas a seu extenso tamanho, podem apresentar

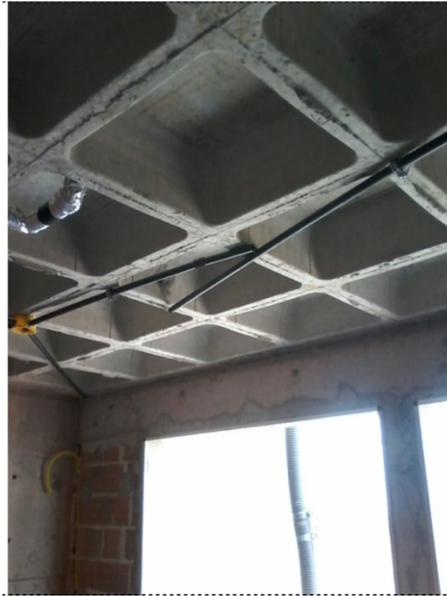
Figura 34 - Exemplo 4 de perda por falta de terminalidade: ausência na instalação de caixas elétricas

Nas instalações elétricas, onde a empresa C era a responsável pela execução, houve diversas situações registradas nos relatórios de não conformidades onde os eletricitistas esqueciam de fixar algumas curvas, luvas, eletrodutos e caixas, não devido a falta de material, mas sim na execução da mão de obra. Por as inspeções serem feitas logo após o término do serviço, houve condições da mesma equipe que executou voltar para concluir o serviço adequadamente, sendo essas situações frequentes ao longo dos pavimentos. Na Figura 34 é possível verificar que não se foram colocadas as conexões dos eletrodutos.

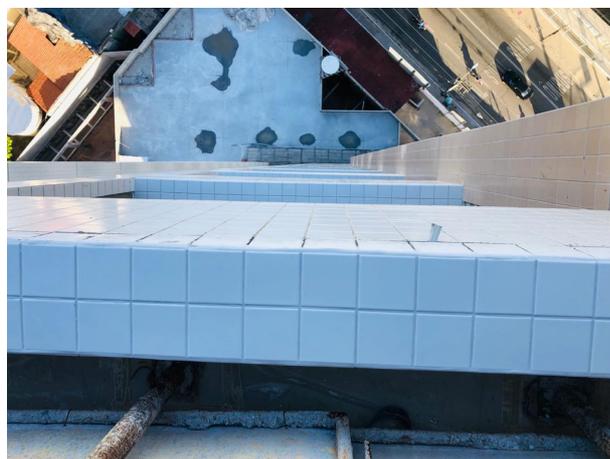
Figura 35 - Exemplo 5 de perda por falta de terminalidade: falha nos rejuntos das cerâmicas externas

Outro exemplo relevante ocorreu no pacote 15, quando a falta de informação foi a causa da falta de terminalidade. As serventes responsáveis pelo rejunte de piso e parede, deveriam fazer o rejunte externo da primeira fiada de cerâmicas da varanda, dado que estas foram assentadas posteriormente a fachada. Porém, as mesmas alegaram que não haviam sido comunicadas e por isso não finalizaram o serviço. Tal situação foi uma ocorrência rara, pois nos pavimentos seguintes, quando a informação já havia sido dita, as mesmas concluíram adequadamente o serviço. A situação pode ser vista na Figura 35.

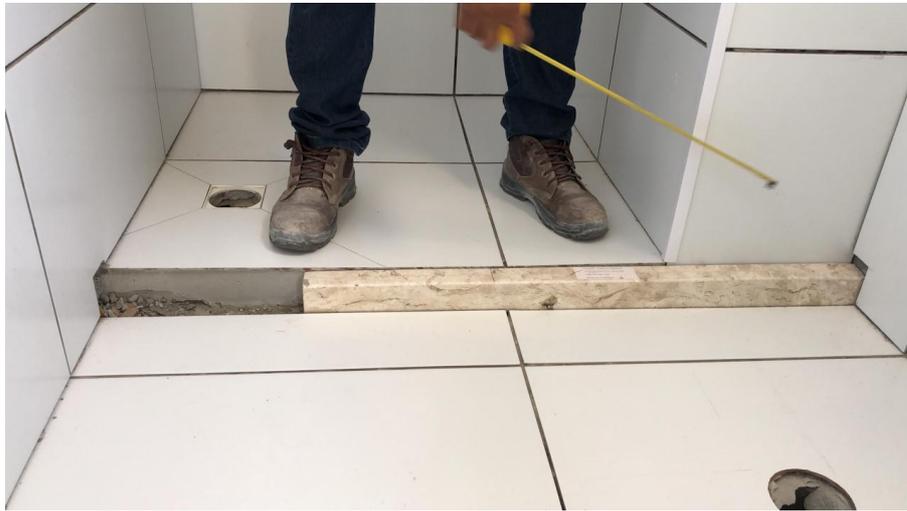
Figura 36 - Exemplo 6 de perda por falta de terminalidade: perfil de granito com tamanhos insuficiente interfere na conclusão do serviço

Por fim, conforme visto na Tabela 12, houve situações em que, devido a erros do fornecedor, o pavimento não pôde ser concluído. Dentre estas situações, destaca-se um ocorrido no pacote 14, quando o fornecedor de granito entregou na obra perfis de granitos com tamanhos diferentes do solicitado, fazendo com que a equipe não pudesse concluir o pavimento por completo até que o filete chegasse no tamanho certo. A conclusão do serviço nessas raras situações, foi feita por um outro profissional, segundo o encarregado de obras. Essa ocorrência pode ser vista na Figura 36.
