DIAGNÓSTICO FUNCIONAL DOS DEFEITOS EM PAVIMENTOS ASFÁLTICOS
NO CENTRO DE CRATEÚS-CE.

Trabalho de conclusão do curso apresentado ao
Curso de Graduação em Engenharia Civil do
Campus de Crateús da Universidade Federal do
Ceará, como requisito parcial à obtenção Grau de
Bacharelado em Engenharia Civil

Este trabalho busca analisar e classificar as patologias presentes no pavimento de ruas no centro da cidade de Crateús-CE. Com o intuito de compreender os problemas existentes no pavimento, uma vez que estes causam transtornos aos usuários. A metodologia deste trabalho consiste em fazer uso da norma DNIT 006/2003 PRO, foram realizados levantamentos de campo em três diferentes trechos amostrais, com estacas a cada 20,00m, que possibilita através dos dados obtidos por caminhamento analisar e classificar o pavimento através do método do cálculo do Índice de Gravidade Individual (IGI) e o Índice de Gravidade Geral (IGG) de cada trecho, classificando assim o nível e deterioração dos pavimentos. Os resultados indicaram que os trechos estão em estado ruim do IGG.

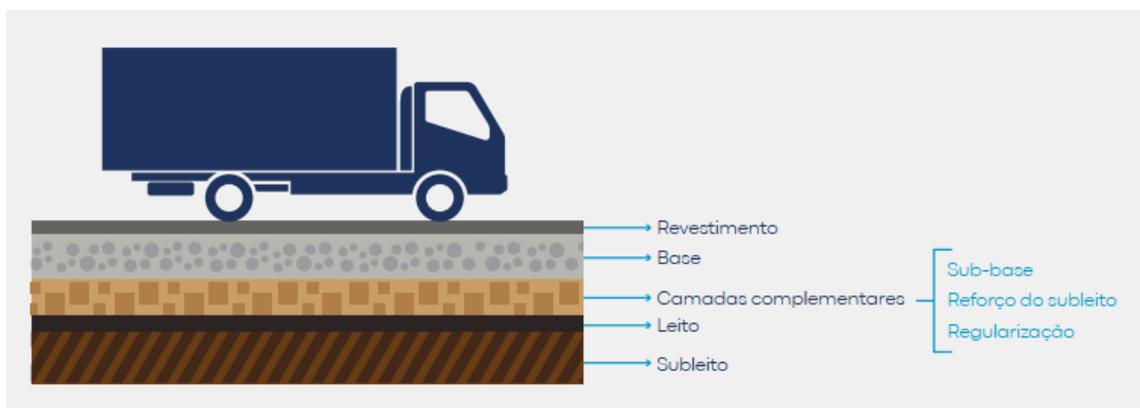
Figura 2- Disposição das camadas de pavimento tipo flexível. Fonte: CNT (2021).

Em geral, o objetivo da construção do pavimento é sempre o mesmo, independentemente dos materiais utilizados na sua execução. Estes, podem ser construídos de várias maneiras e com uma variedade de materiais. Contudo, Balbo (2007) propõe que a pavimentação objetiva garantir um deslocamento seguro e agradável, com estruturas e materiais que possam suportar o esforço da atividade de deslocamento em combinação com as condições climáticas, com o menor custo possível. Assim, com a finalidade de reduzir os esforços verticais produzidos pelo tráfego de veículos, os pavimentos são dispostos em camadas, onde devem possuir no mínimo as camadas de base e de revestimento. A Figura 02 demonstra o esquema das camadas em pavimento do tipo flexível.

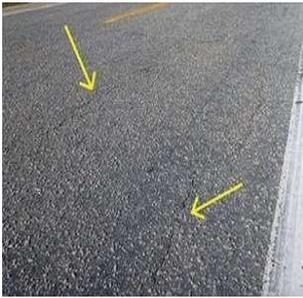
<p>TRINCAS EM MALHA TIPO “COURO DE JACARÉ”</p>	<p>Conjunto de trincas interligadas sem direções preferenciais, assemelhando-se ao aspecto de couro de jacaré. Essas trincas podem apresentar, ou não, erosão acentuada nas bordas.</p>	<p>Decorrentes do fenômeno de fadiga</p>

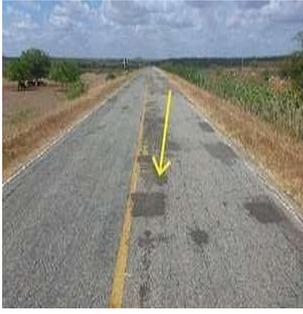
<p>PANELA OU BURACO</p>	<p>Cavidade que se forma no revestimento por diversas causas (inclusive por falta de aderência entre camadas superpostas, causando o deslocamento das camadas), podendo alcançar as camadas inferiores do pavimento, provocando a desagregação dessas camadas.</p>	<p>Trincas de fadiga (processo que ocorre devido ao acúmulo das solicitações do tráfego ao longo do tempo); Desintegração localizada na superfície do pavimento; Deficiência na compactação; Umidade excessiva em camadas de solo; Falha na imprimação.</p>

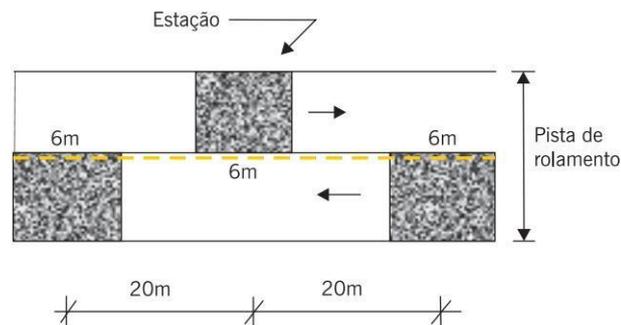
Figura 6 - Demarcação de áreas para inventário de defeitos em pista simples.

estaca, número este a ser pintado junto à borda do revestimento. Estas superfícies foram avaliadas a cada 20 m alternados em relação ao eixo da pista de rolamento, para a delimitação das superfícies de avaliações do estudo (Figura 6) foram analisadas 3m antes e 3m após cada estaca, totalizando 6 m de extensão e largura igual à da faixa de rolamento mais o acostamento.

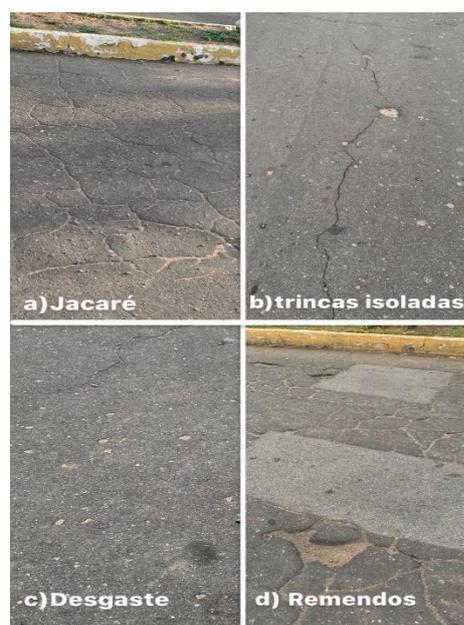
Figura 7 - Defeitos que prevaleceram na via analisada.

Para a coleta de dados foi feito manuseio de trena métrica, treliça de alumínio padronizada para medir as deformações permanentes, prancheta e os formulários de avaliação. Estas anotações foram feitas durante a manhã, com o tempo aberto, sem a presença de chuvas, através de caminhamento. Na figura 7 podemos ver alguns dos defeitos que prevaleceram na via analisada.

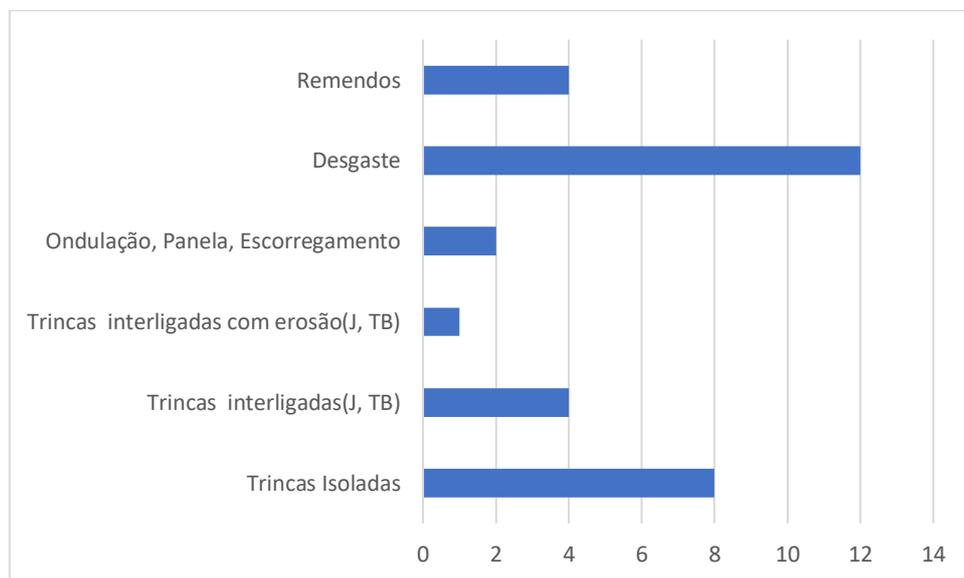
Gráfico 1 - Frequência dos defeitos por estação no trecho1.

Verificou-se que no trecho 1, existiu a predominância de desgaste ao longo de quase todas as estacas do trecho, onde cerca de 39% do total das patologias presentes eram deste tipo. Também é possível observar que cerca de 26% do total das patologias presentes eram de trincas isoladas, 13% de trincas interligadas do tipo jacaré, 13% de remendos, 6% de painelas e cerca de 3% de trincas interligadas do tipo jacaré com erosão. Assim, é notório a existência de arrancamento progressivo do agregado do pavimento e uma grande quantidade de trincas isoladas, onde segundo Silva (2008) são causadas devido a fadiga ou a retração térmica. Isso demonstra que o trecho está bastante desgastado e com muitas trincas e isso potencializa e aumenta sua deterioração cada vez mais com o passar do tempo. É importante destacar que foi detectado fissuras em 10 das 13 estacas analisadas, apesar destas ainda não causam problemas funcionais nem estruturais no pavimento, o que indica, segundo o estudo do CNT (2018) a causa do arrancamento progressivo do agregado pode ser o excesso de finos, problemas executivos ou de projeto de misturas. Conforme podemos observar a partir dos Gráficos 1 e 2:

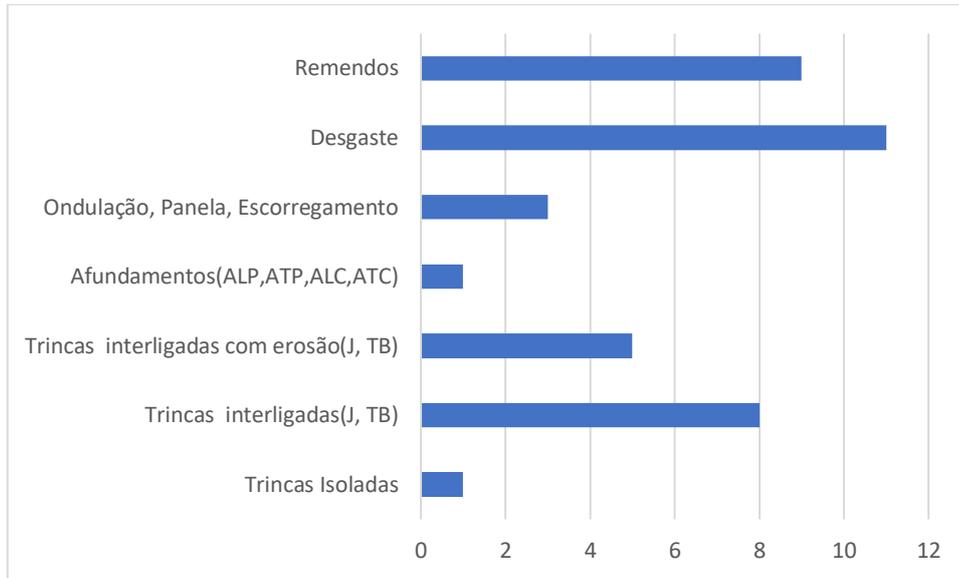
Gráfico 3 - Frequência dos defeitos por estação no trecho 2.

Pode-se observar a partir dos gráficos 3 e 4 que no trecho 2 existem ondulações que representam cerca de 8% do total de patologias, ocorre também afundamento local de consolidação, porém o destaque é o grande predomínio de desgaste ao longo de quase todas as estacas do trecho, onde cerca de 29% do total das patologias presentes eram deste tipo, também é possível observar que existe uma grande quantidade de remendos, correspondendo a cerca de 24% do total de patologias. Outra bastante presente durante todo o trecho e de notória severidade foi a presença de trincas interligadas do tipo “couro de jacaré” e “couro de jacaré” com a presença de erosão, o que indica segundo Silva (2008), que são causadas por fadiga, mas encontramos também trincas interligadas do tipo bloco que são ocasionadas devido a retração do revestimento. A partir da análise das patologias encontradas, a causa mais provável destas é o envelhecimento do pavimento (fim da vida), assim como asfalto duro ou quebradiço. Através do IGG deste trecho é possível notar que dentre os trechos estudados, este é o que está com o maior nível de deterioração.

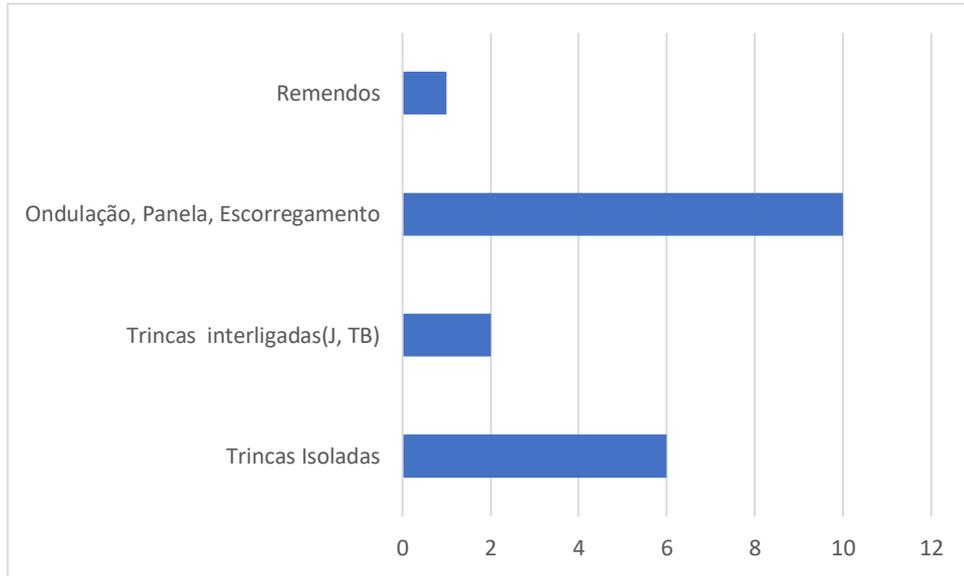
Gráfico 5 - Frequência dos defeitos por estação no trecho 3.

Dentre os trechos estudados o menos deteriorado é o trecho 3. Porém, este possui algumas patologias presentes de grande impacto no conforto ao rodar, principalmente a presença de ondulações nas quais segundo Silva (2008), ocorrem devido à baixa estabilidade da mistura asfáltica, quando sujeita ao tráfego e ao intemperismo. Assim como um número considerável de fissuras que representam cerca de 32% do total de patologias, o que sugere que

o trecho passou por um subdimensionamento ou má qualidade da estrutura ou de uma das camadas do pavimento. Conforme podemos observar através do Gráfico 5 e 6:
