REVISTA AIDIS

CORREÇÕES NO PROJETO EXECUTIVO DO ATERRO METROPOLITANO OESTE DE CAUCAIA – ASMOC, COM VISTAS A SOLUCIONAR PROBLEMAS DE CONCEPÇÃO DA DRENAGEM DOS LIQUIDOS PERCOLADOS

*CORRECTION IN THE LANDFILL PROJECT EXECUTIVE
METROPOLITAN WEST CAUCAIA - ASMOC, WITH A VIEW
TO RESOLVING DRAINAGE PROBLEMS OF DESIGN
PERCOLATING LIQUIDS*

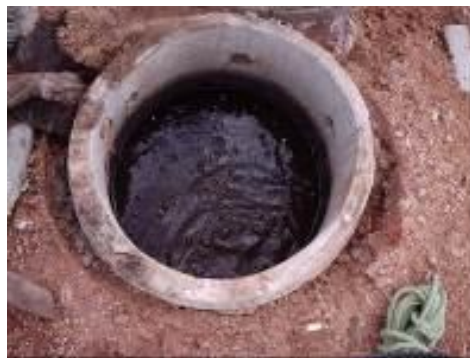
Figura 1. Drenagem de gás completamente tomado por chorume do ASMOC. Fonte: Carvalho Jr, F.H.(2011).

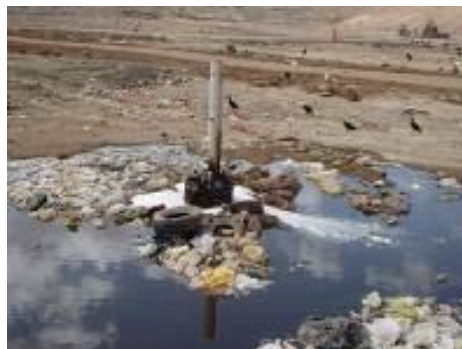
não estava funcionando conforme o projeto executado. Essas camadas intermediárias das células não permitiram que os lixiviados chegassem até a base. Verificou-se, também, um aumento no nível deste líquido nos piezômetros, chegando a ultrapassar a cota do terreno natural e causando inúmeros vazamentos por meio dos taludes laterais das trincheiras, e conseqüentemente, infiltrações no solo. A situação de vazamento agravou-se com a adição das camadas superiores de RS e a conseqüente compactação dos resíduos depositados. Como conseqüência, algumas células passaram a percolar lateralmente, formando um cinturão negro em volta da célula. A Figura 1 mostra a vista do dreno de gás completamente tomado por lixiviados, indicando que a trincheira está saturada e os drenos de fundo não estão funcionando bem. Na Figura 2, tem-se o nível no piezômetro acima do nível de terreno na trincheira T2.

Figura 2. Nível do piezômetro na trincheira T2 e vazamento no pé do talude. Fonte: Carvalho Jr, F.H.(2011).

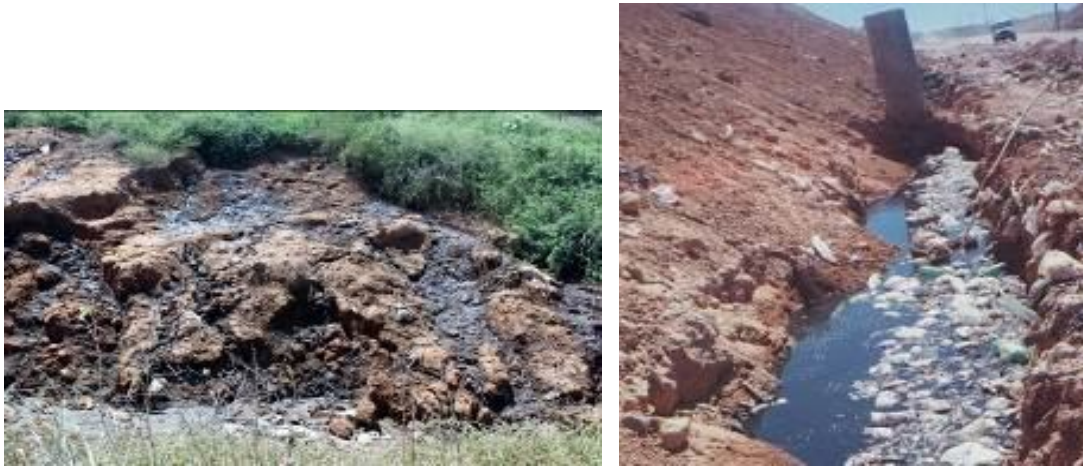
coletadas no poço de monitoramento PM3 e nos talwegues de drenagem de águas pluviais nas circunvizinhanças da área em foco. Neste caso, foi detectada a presença de contaminantes originados dos lixiviados, tanto nas águas subterrâneas quanto nas superficiais, confirmando a existência de vazamentos pelos taludes das trincheiras, de infiltração no solo e no lençol freático (Figura 3).

Figura 3. Vazamento de lixiviado pelos taludes das trincheiras T1 e T2. Fonte: Carvalho Jr, F.H.(2011).

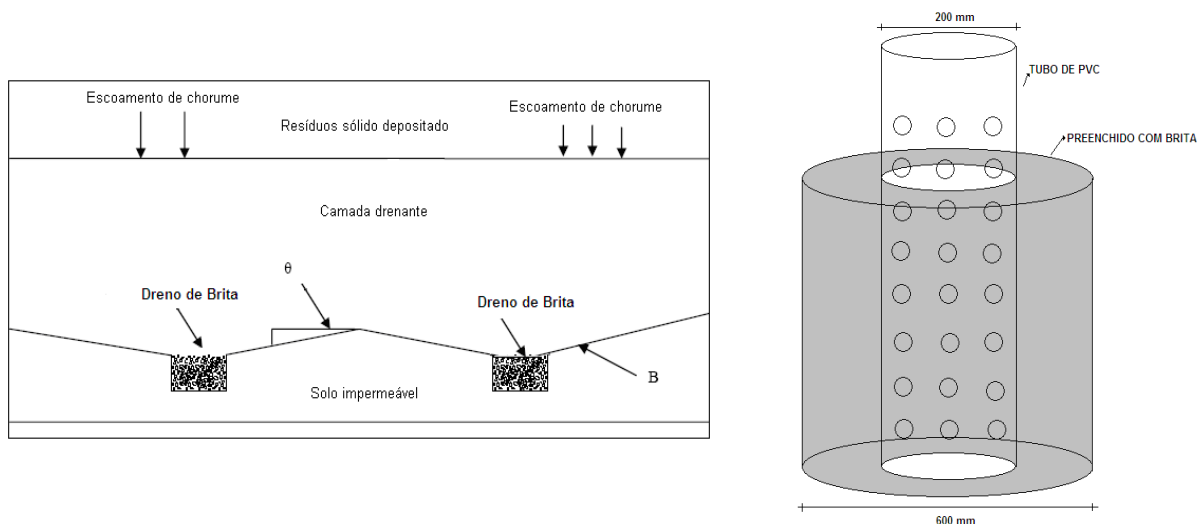
Figura 4. Esquema simplificado dos drenos para os lixiviados e dos biogases propostos para a recuperação das trincheiras T1 e T2. Fonte: Capelo, J. e Carvalho, F.H.(2011).

- i. preparar a nova trincheira com o mesmo volume das trincheiras T1 e T2, constando de escavação, construção de drenos horizontais para chorume e drenos verticais para gases. As novas trincheiras mantiveram o mesmo tamanho e capacidade volumétrica. (Figura 4);

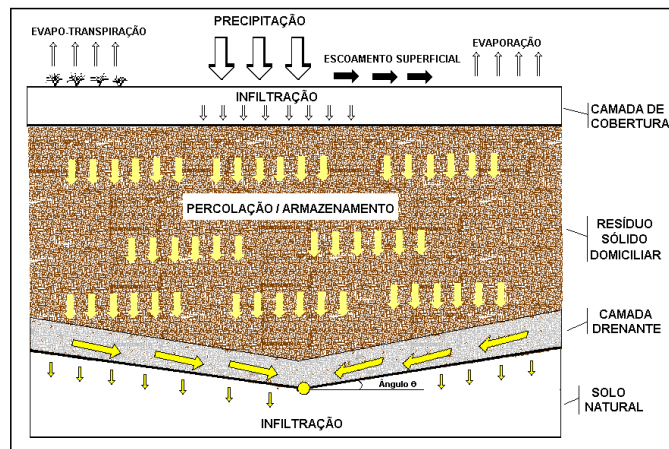
Figura 5. Trincheiras com camada drenante. Fonte: Capelo, J. (1999).

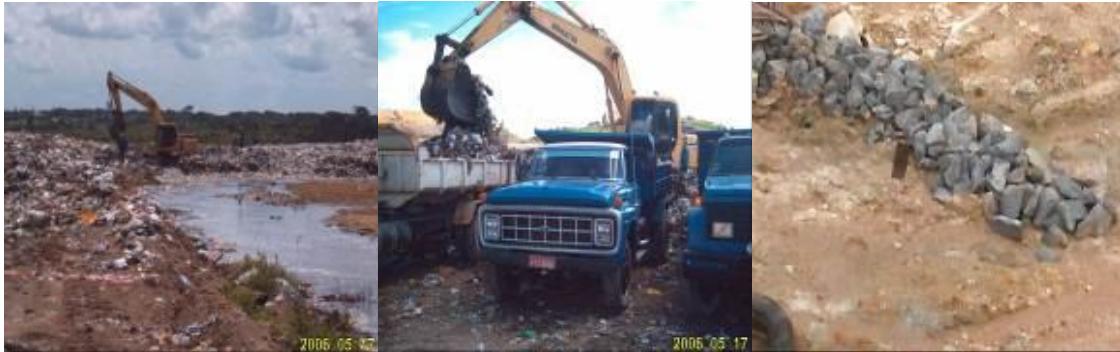
Figura 6. Recuperação das trincheiras. Fonte: Carvalho, F.H.(2011).

- as trincheiras T1 e T2 foram recuperadas e com a orientação de modificar a camada intermediaria e a variação da configuração de drenos de fundo (Figura 6);

- a adição da camada drenante no fundo da trincheira teve impacto significativo. A coluna de lixiviado formada foi reduzida de 200 cm para 8 cm no máximo. A infiltração de lixiviado na camada impermeável foi reduzida pela metade;
