**UNIVERSIDADE FEDERAL DO CEARÁ**  
**CAMPUS DE CRATEÚS**  
**CURSO DE ENGENHARIA CIVIL**

**CARACTERIZAÇÃO DOS PROCEDIMENTOS EXECUTIVOS E DAS POSSÍVEIS  
MANIFESTAÇÕES PATOLÓGICAS EM PISOS CERÂMICOS DE OBRAS DE PEQUENO  
PORTE**

Trabalho de Conclusão de Curso apresentado ao  
Curso de Engenharia Civil da Universidade Federal  
do Ceará, como requisito parcial à obtenção do título  
de bacharel em Engenharia Civil.

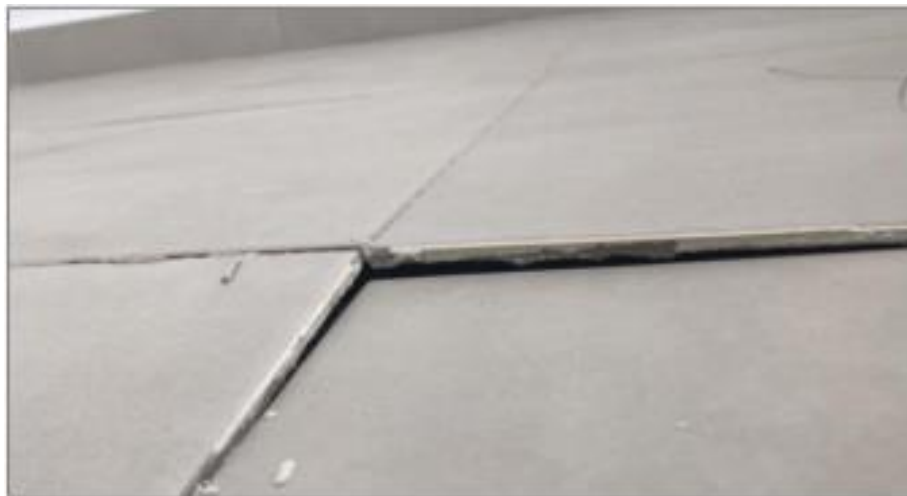
O estufamento ou destacamento é caracterizado pela ruptura na interface entre as camadas dos revestimentos cerâmicos, ou entre base e substrato, que perdem a aderência entre si devido a tensões que ultrapassam a capacidade de aderência do sistema (Figura 2) (MOURA, 2012).

Figura 2 – Placas cerâmicas de piso apresentando estufamento

Segundo Pezzato (2010) a principal causa de estufamento é a incapacidade de aderência do sistema. No entanto, outras causas também contribuem:

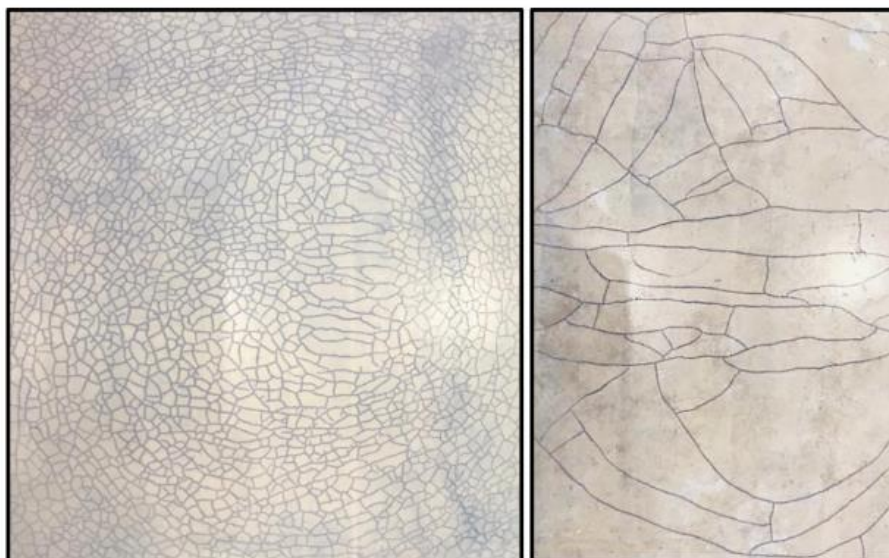
Um tipo de manifestação patológica similar às trincas e às fissuras, é o gretamento que ocorre em revestimentos cerâmicos esmaltados devido à expansão / dilatação da massa portanto, quando o esmalte não acomoda mais esse movimento (GONÇALVES,2012). Nessas peças, surgem microfissuras de espessura inferior a 1mm no esmalte da peça, dando a ela a aparência de teia de aranha (Figura 4). Esta patologia pode ser classificada em dois grupos: o imediato, que surge na fabricação da peça e o retardado, que surge devido a usabilidade do revestimento cerâmico.(MACHADO, 2018).

Figura 4 – Detalhes de gretamento observados em esmaltes cerâmicos

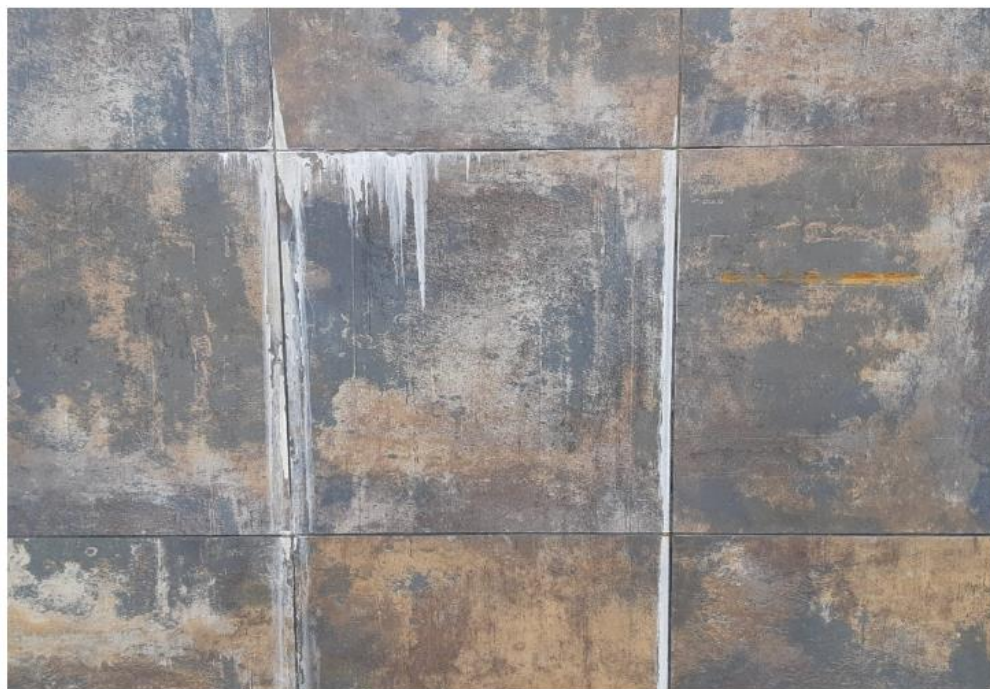
A eflorescência é outra patologia que causa alteração estética e pode causar degradação da peça (Figura 5). Esta, forma um depósito de sais na superfície do revestimento cerâmico, este fenômeno ocorre devido a sais solúveis existentes nas argamassas de chapisco, emboço ou reboco que na presença de água se dissolvem e são levados para a superfície da placa cerâmica por uma pressão hidrostática, após isso, a água evapora e os sais são solidificados (SOUZA, 2008).

Figura 5 - Fenômeno da eflorescência na placa cerâmica

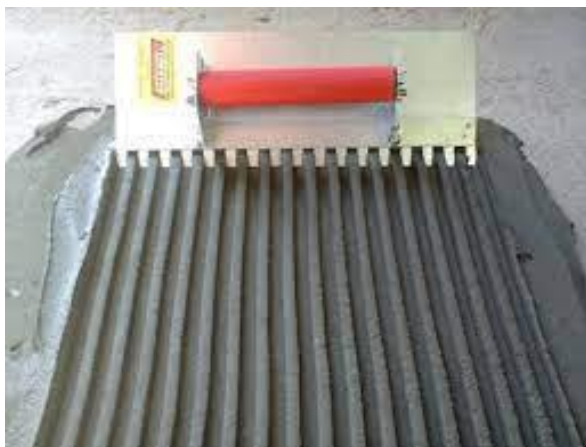
Figura 8 - Espalhamento da argamassa colante na camada de contrapiso

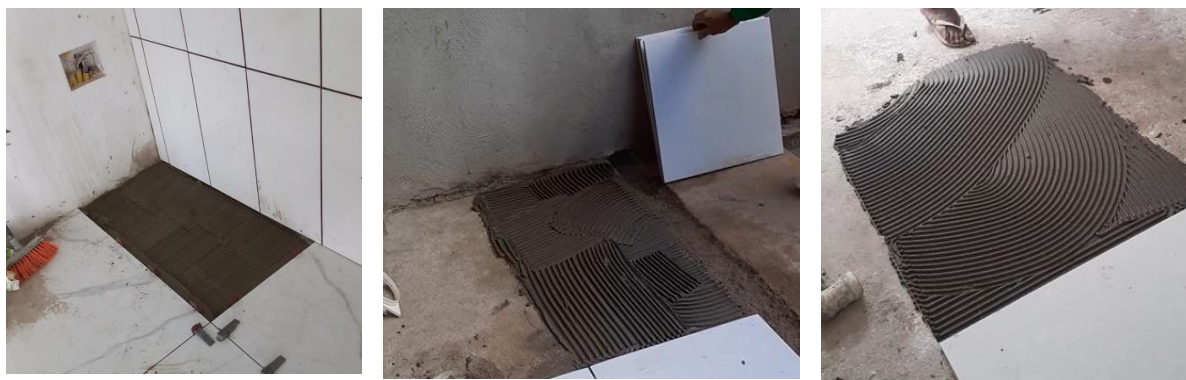
Já na obra B iniciou-se o procedimento com a aplicação da argamassa colante sobre a superfície previamente limpa, correspondente ao contrapiso, utilizando uma colher de pedreiro. Em seguida, a argamassa foi espalhada utilizando a face lisa da desempenadeira, garantindo uma distribuição uniforme. Após essa etapa, com a parte dentada da desempenadeira, foram criados sulcos que resultam na formação dos cordões. Esse mesmo procedimento acontece nas obras A e C, porém nessas o espalhamento é feito com o lado dentado da desempenadeira. Além disso, é observado que na obra A os cordões são formados em uma única direção (Figura 11(a)), enquanto nas obras B (Figura 11(b)) e C (Figura 11 (c)) são formados em direções aleatórias, o que prejudica o processo de amassamento dos cordões. Segundo Rebelo (2010), é recomendado que a argamassa seja aplicada utilizando o lado liso da desempenadeira, promovendo uma pressão adequada para garantir a aderência ao substrato. Em seguida, deve-se utilizar o lado dentado da desempenadeira, criando os cordões desejados. O autor também enfatiza que os cordões devem ser formados tanto na superfície do contrapiso quanto na placa cerâmica, de maneira que se cruzem, ou seja, a aplicação das placas cerâmicas deve ser realizada de forma que os cordões fiquem perpendiculares entre si.

Figura 11 - Espalhamento da argamassa no contrapiso

a) Obra A

b) Obra B

c) Obra C

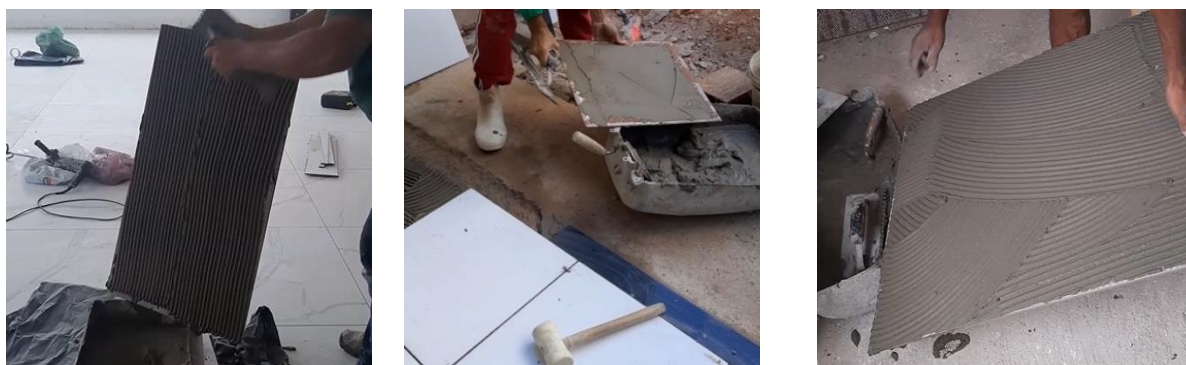
Em seguida, na obra A, foram posicionados os niveladores nas extremidades do local onde a placa foi assentada. Posteriormente, o colaborador depositou a argamassa colante no tardo da placa cerâmica com o auxílio da colher de pedreiro e com a desempenadeira espalhou a argamassa colante na parte posterior da placa cerâmica, novamente com o lado dentado e produzindo cordões em uma única direção (Figura 12 (a)). Por sua vez, na obra B, o colaborador espalhou a argamassa sobre a placa cerâmica com o lado liso da desempenadeira, no entanto, não formou os cordões. Além disso, uma quantidade insuficiente de argamassa foi aplicada, resultando em uma espessura muito fina na parte posterior da placa (Figura 12 (b)). Na obra C, assim como na obra A, a argamassa foi espalhada utilizando o lado dentado da desempenadeira, formando cordões, mas, diferente do processo da obra A os cordões foram formados em direções aleatórias (Figura 12 (c)).

Figura 12 - Aplicação de argamassa na placa cerâmica

a) Obra A

b) Obra B

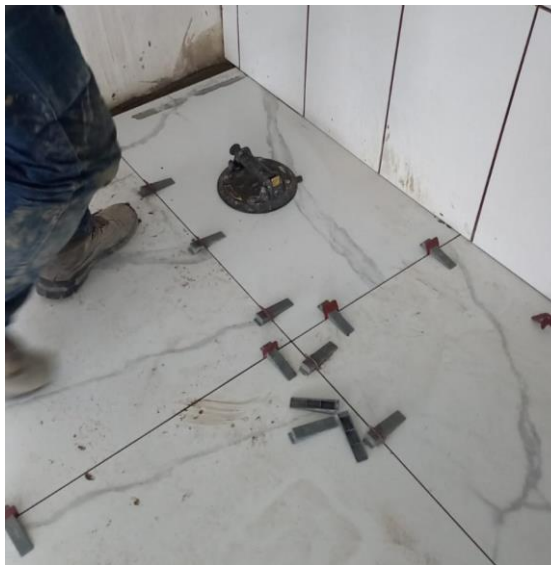
Após, nas obras B e C, as placas cerâmicas foram posicionadas diretamente em sua posição final. Nesses casos, o colaborador não realizou o arrastamento das placas. Para finalizar o assentamento, o colaborador utilizou leves batidas com um martelo de borracha. Por outro lado, na obra A, o azulejista adotou a prática de posicionar as placas levemente deslocadas de sua posição final, permitindo assim o arrastamento até a posição correta. Além disso, para auxiliar no manuseio das placas cerâmicas, ele utiliza uma ventosa (Figura 13), que garante maior controle durante o manuseio da peça.

Figura 13- Placa cerâmica assentada com ventosa na obra A
