**UNIVERSIDADE FEDERAL DO CEARÁ
CAMPUS DE CRATEÚS
CURSO DE ENGENHARIA CIVIL**

**AVALIAÇÃO DA ACESSIBILIDADE: ESTUDO DE CASO DOS TERMINAIS
URBANOS DA MESSEJANA E DO PAPICU**

Trabalho de Conclusão de Curso apresentado ao
Curso de Engenharia Civil da Universidade
Federal do Ceará, como requisito parcial à
obtenção do título de bacharel em Engenharia
Civil.

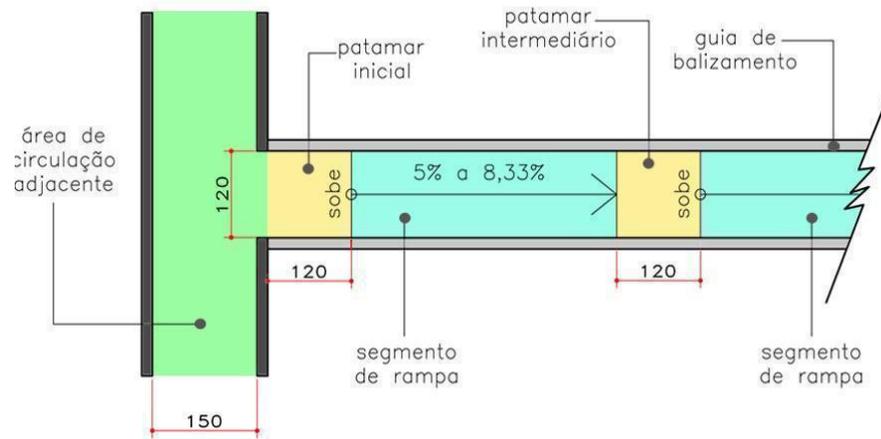
Figura 2 – Ilustração da rampa.

Portanto, a NBR 9050 destaca a importância da rampa como um elemento essencial para garantir a igualdade de acesso e o pleno exercício dos direitos de todos os cidadãos, promovendo a inclusão social e a dignidade das pessoas com deficiência ou mobilidade reduzida.

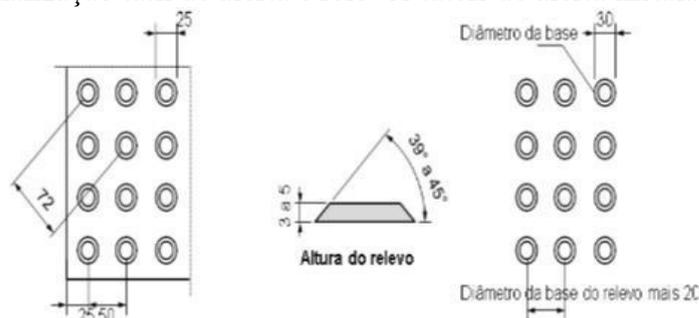
Figura 3 - Sinalização tátil de alerta e relevos táteis de alerta instalados no piso.

A sinalização tátil e visual no piso pode ser de alerta e direcional e a mesma precisa ser detectável pela diferença tátil, através de relevos e pelo contraste visual. Essas sinalizações de alertas dizem respeito a um conjunto de relevos tronco cônico (ABNT, NBR 9050, 2020).

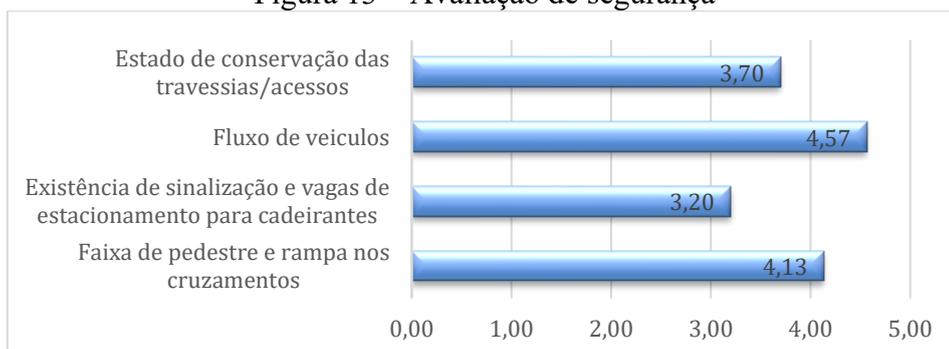
Figura 13 – Avaliação de segurança

Os atributos relacionados à segurança apresentam uma grande variação de respostas entre os terminais, revelando diferenças significativas. Foi perceptível que muitos participantes avaliam positivamente o fluxo de veículos demonstrando que sempre tem ônibus disponível. No entanto, a grande maioria destacou a falta de sinalização adequada e a ausência de vagas de estacionamento destinadas a cadeirantes. Além disso, também foi observado que as condições de conservação das travessias e acessos precisam de melhorias significativas. Essas avaliações destacam a importância de medidas para garantir a segurança e acessibilidade adequadas nos terminais, como a implementação de sinalização adequada e aprimoramentos nas condições estruturais das travessias e acessos.

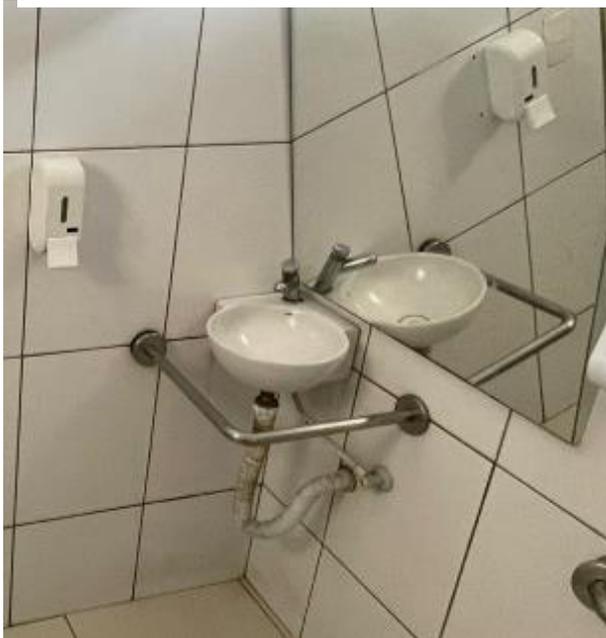
Figura 15 - Lavatório banheiro acessível

Problema: A barra de apoio do lavatório encontrada em quase todos os banheiros existentes está de acordo com a NBR 9050 anterior, neste caso deve ser atualizada para recomendações da NBR 9050/2020. Sendo assim, o objetivo mais importante é permitir a aproximação do usuário em cadeira de rodas em banheiros acessíveis ou usuários em pé com mobilidade reduzida em banheiros comuns.

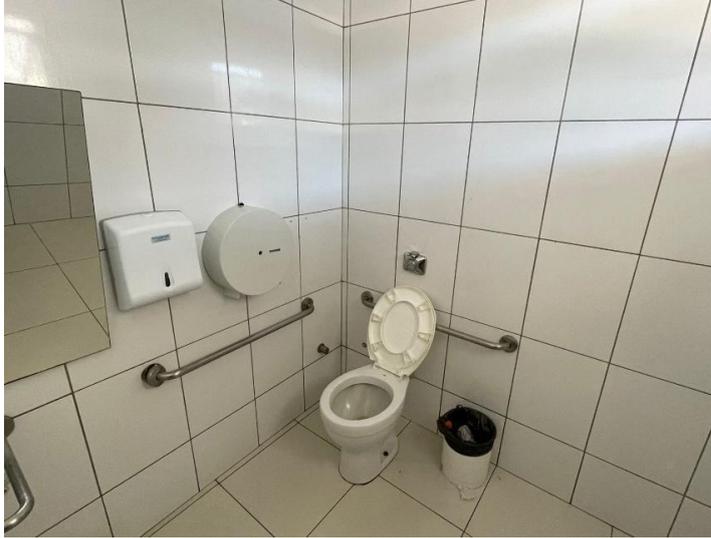
Figura 17 - Sanitário banheiro acessível

Problema: A barra de apoio do sanitário encontrada em todos os banheiros acessíveis existentes está de acordo com a NBR 9050/2015, neste caso deve ser atualizada para recomendações da NBR 9050/2020, incluindo uma barra vertical.

Intervenção: No sanitário, é necessário instalar barras de apoio horizontais e/ou verticais, de acordo com as possibilidades do projeto, em ambos os lados. Sendo assim, caso haja paredes próximas aos sanitários, é necessário utilizar barras verticais e horizontais, conforme indicado na figura correspondente. Essas barras desempenham um papel essencial na segurança e conforto do usuário, sendo imprescindível que sejam capazes de suportar, no mínimo, 150 kg sem fissurar ou deformar.

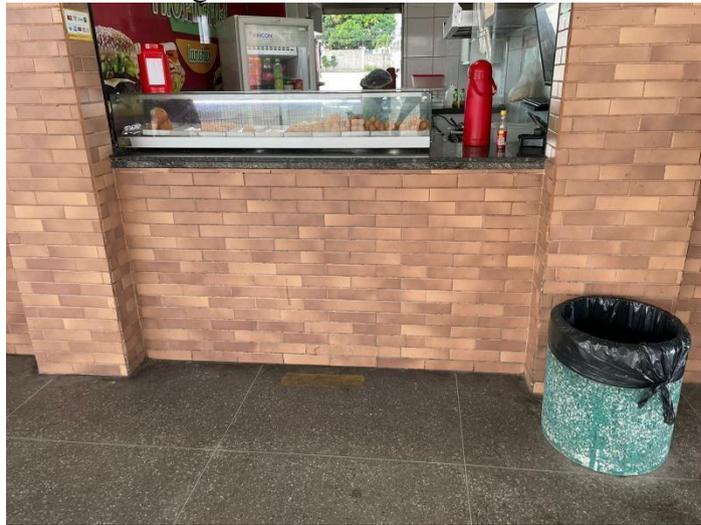
Figura 19 - Balcão lanchonete

Problema: No comércio, os quiosques possuem balcões com alturas variáveis, que, em média, chegam ao valor de 1,10m. Sendo necessário ajustes para seguir os padrões da NBR 9050/2020.

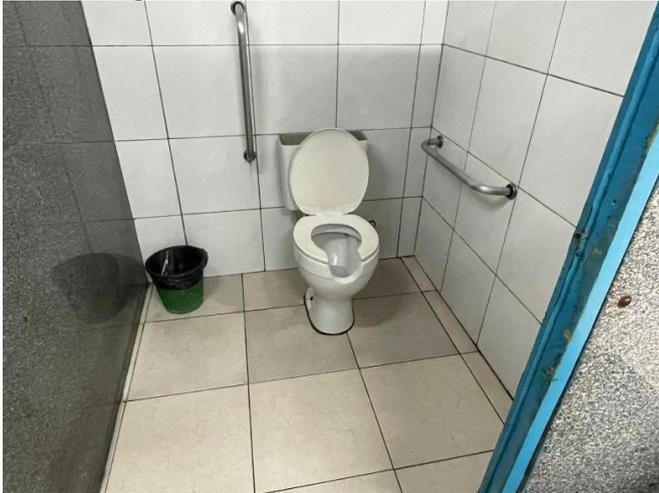
Figura 21 - Box banheiro acessível

Problema: Nos banheiros situados nas plataformas, percebe-se a falta de sinalização para a acessibilidade e a falta de porta exclusiva. Assim como irregularidades no tipo de sanitário utilizado e a posição das barras.

Os vasos sanitários acessíveis não devem possuir abertura frontal, sendo essa configuração recomendada apenas em ambientes hospitalares. Em espaços públicos, o vaso sanitário deve ter as bordas fechadas, sem abertura na frente, semelhante a uma instalação comum. Caso existam paredes próximas aos vasos, é necessário instalar barras verticais e horizontais, conforme ilustrado na figura adjacente. Essas barras são essenciais para garantir a segurança e o conforto do usuário, devendo ser capazes de suportar, no mínimo, 150 kg sem fissurar ou deformar.

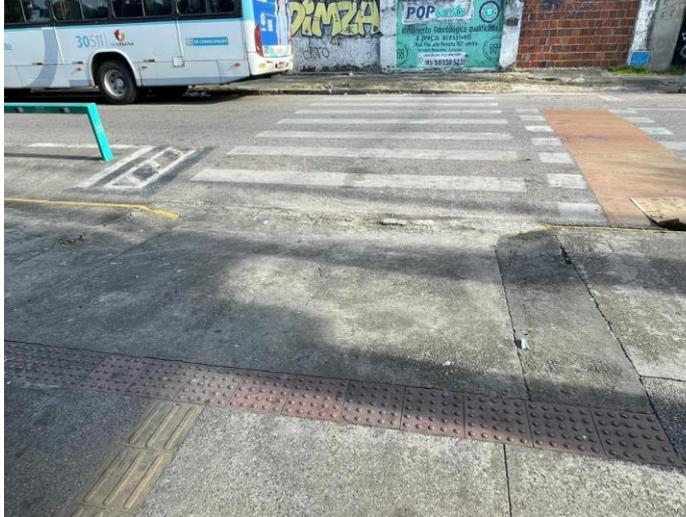
Figura 23 - Rampa de acesso

Problema: identificou-se problemas em relação aos acessos. Encontrou-se, porém, irregularidade na pavimentação da entrada principal do terminal e uma rampa de acesso com sua inclinação um pouco acima da permitida e com desníveis.

Intervenção: Foi calculado uma altura de 0,20cm e um diâmetro de 2,3m, obtendo 8,7% de inclinação. A norma especifica que a inclinação máxima para rampas seja de 8,33%, visando otimizar o espaço ocupado pela rampa. No entanto, caso não seja viável atingir essa inclinação, a norma permite rampas com inclinação máxima de 12,5%, porém com restrições de altura a serem vencidas e um número máximo estabelecido. É importante seguir essas diretrizes em caso de reformas.

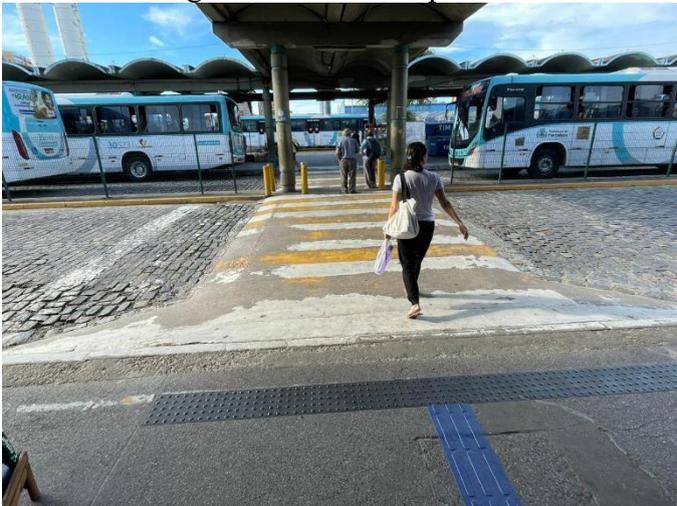
Figura 24 - Faixa de pedestre

Problemas: Faixa de pedestre com a pintura sem visibilidade, falta de piso tátil e falta de sinalização visual de travessia.

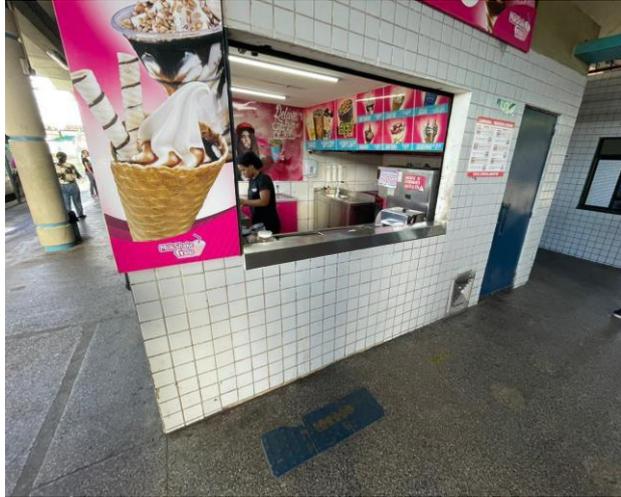
Figura 25 - Balcão lanchonete

Problema: No comércio, os quiosques possuem balcões com alturas variáveis, que, em média, chegam a 1m e outros até um pouco mais.

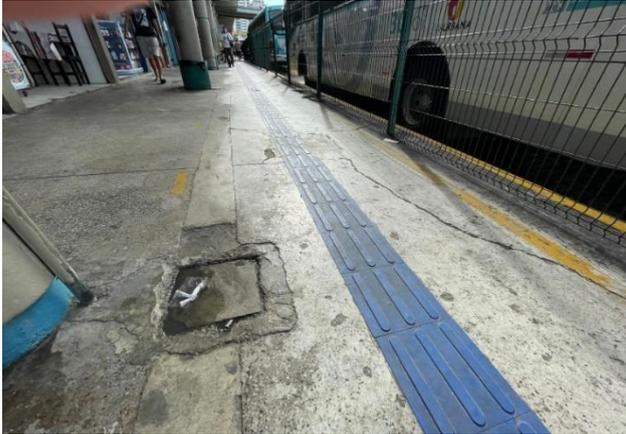
Figura 27 - Calçada

Problema: Calçada com obstáculos e com fissuras que causam dificuldade para a mobilidade de cadeirantes ou pessoas com mobilidade reduzida.

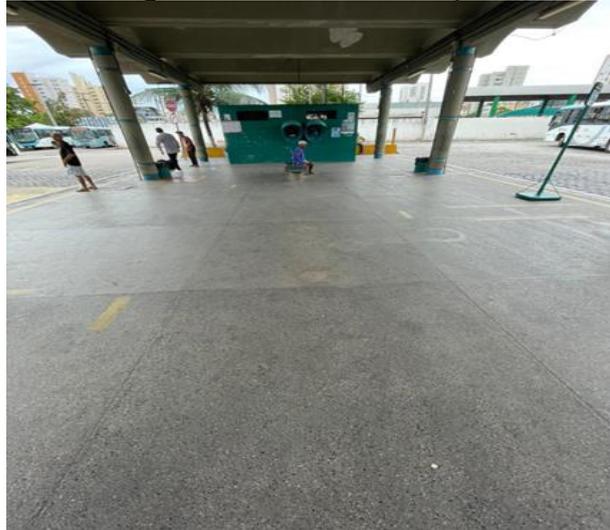
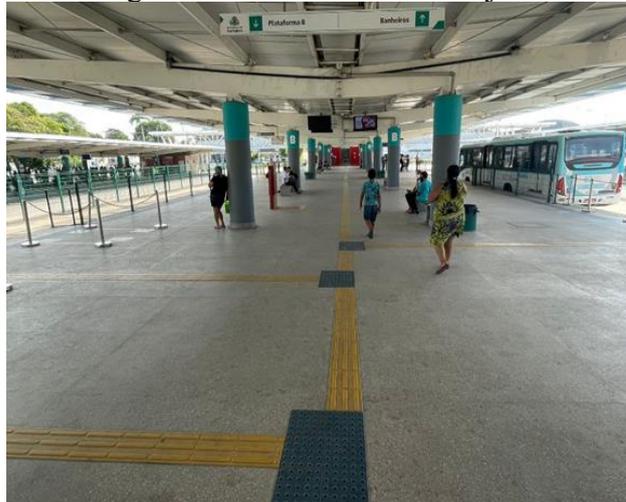
No Terminal do Papicu, é evidente a ausência de piso tátil nas plataformas, além de uma quantidade insuficiente de sinalização de acessibilidade. Em contraste, o Terminal da Messejana destaca-se pela presença de pisos táteis em toda a sua extensão, proporcionando uma locomoção mais facilitada para pessoas com deficiência.

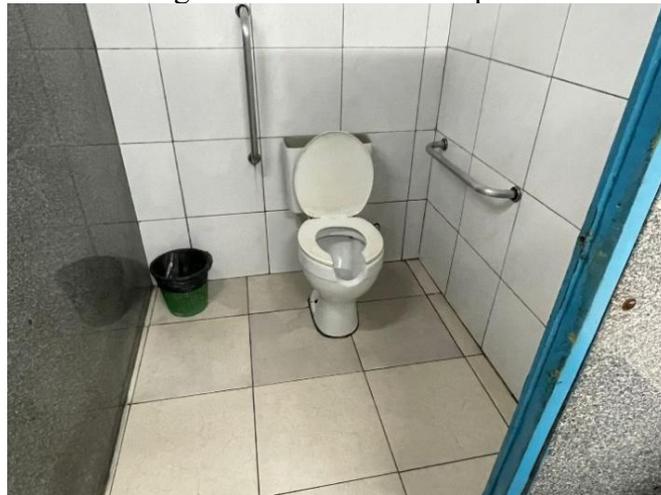
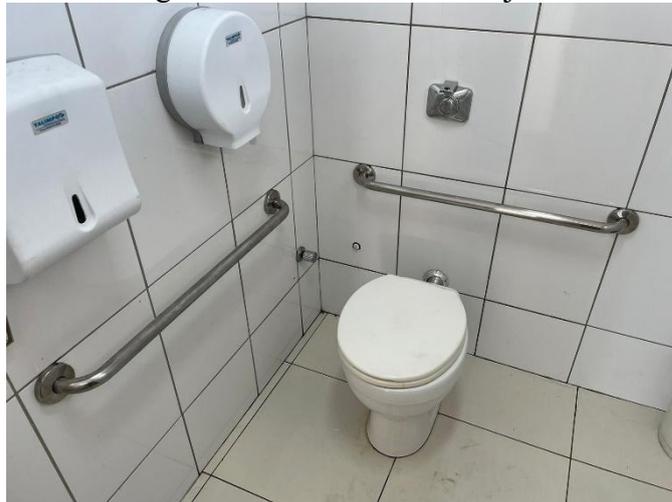
No Terminal do Papicu, existem apenas dois banheiros acessíveis, sendo um feminino e outro masculino, ambos localizados junto aos demais banheiros, sem a disponibilidade de um lavatório exclusivo. Além disso, é evidente a falta de adequação às normas de acessibilidade, como barras que não seguem os padrões estabelecidos pela NBR 9050/2020 e o vaso sanitário inadequado. Em contrapartida, no Terminal da Messejana, são encontrados seis banheiros acessíveis, sendo três para o público masculino e três para o público feminino, distribuídos pelas três plataformas. Essa ampla disponibilidade de banheiros acessíveis no Terminal da Messejana demonstra um maior compromisso com a inclusão e a acessibilidade.

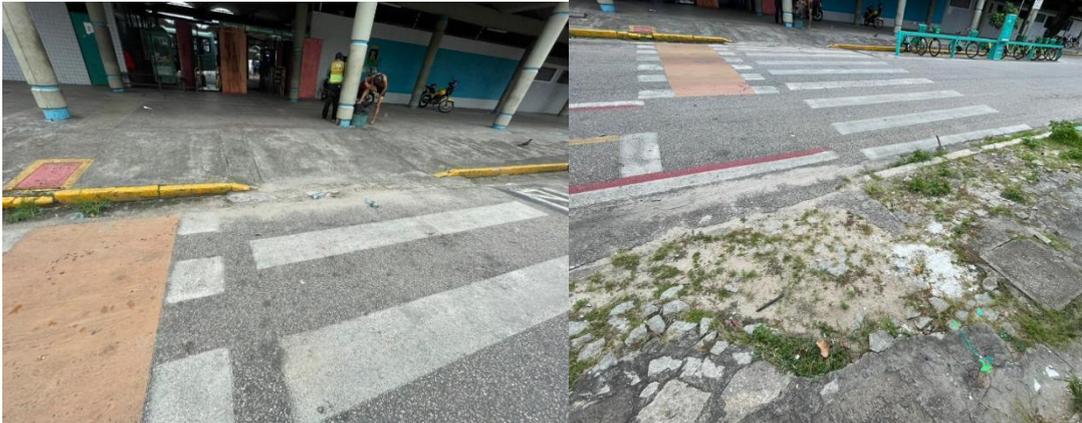
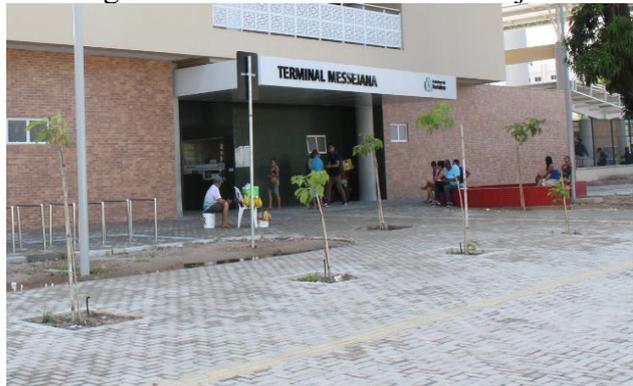
É evidente a necessidade de readequação da rota acessível no Terminal do Papicu, considerando o alto fluxo de passageiros e as condições precárias encontradas em seu entorno. Desníveis, buracos, fissuras no piso e outros problemas comprometem a acessibilidade nessa área. Vale ressaltar que é fundamental observar também o entorno do terminal, adequando os acessos às calçadas para torná-los mais acessíveis. Por outro lado, o acesso ao Terminal da Messejana se dá por uma praça bem conservada, que conta com rotas acessíveis e rampas ao redor, facilitando o acesso para pessoas com mobilidade reduzida. No entanto, é necessário observar melhor o entorno desse terminal, uma vez que possui calçadas fora dos padrões de

acessibilidade. A diferença entre os terminais é notável, o que destaca a importância de investimentos na melhoria das condições de acessibilidade no Terminal do Papicu, a fim de proporcionar um ambiente inclusivo e seguro para todos os usuários.
