**ESTUDO DE ADEQUAÇÃO NORMATIVA DE SUBESTAÇÕES DE MÉDIA
TENSÃO DE UMA INDÚSTRIA TÊXTIL DO CEARÁ**

Trabalho de Conclusão de Curso apresentado
ao Curso de Engenharia Elétrica do Centro de
Tecnologia da Universidade Federal do Ceará,
como requisito parcial à obtenção do grau de
bacharel em Engenharia Elétrica

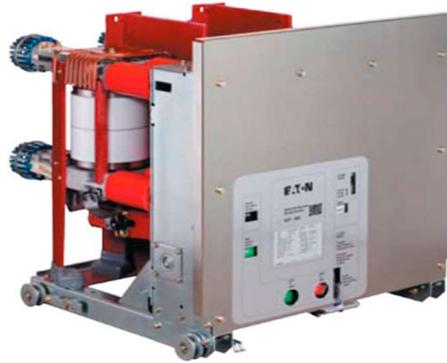
Figura 2 - Disjuntor de Média Tensão

Esses equipamentos podem ser classificados de acordo com o material utilizado para interromper o arco elétrico gerado pela separação dos contatos no momento da abertura. Existem disjuntores a óleo (GVO - Grande Volume de Óleo ou PVO - Pequeno Volume de Óleo), a ar comprimido, a sopro magnético, a gás SF₆ e a vácuo (FRANÇA, 2012). A Figura 2, apresenta um disjuntor de MT.

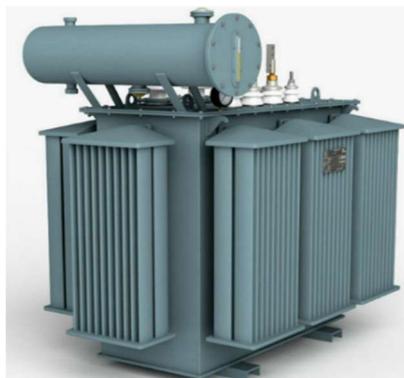
Figura 3 - Transformador de Potência

Os transformadores de Potência são equipamentos responsáveis por transformar os níveis de tensão elétrica, abaixando ou elevando a magnitude da tensão. Segundo Duailibe (1999), sem os transformadores de potência, o aproveitamento econômico da energia elétrica seria inviável, pois a adição desses equipamentos permitiu a transmissão em tensões cada vez mais altas, resultando grande economia nas linhas de transmissão, pois foi possível reduzir a seção transversal dos cabos. A Figura 3 apresenta um transformador de potência comercial.

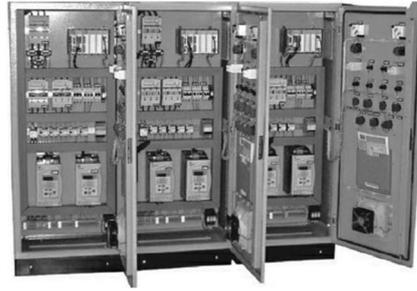
Figura 7 - Painel de MT

Vale salientar a importância de os painéis serem construídos para suportar os arcos elétricos que possam surgir como resultado das correntes de curto-circuito em qualquer parte interna, a fim de proteger os operadores (MAMEDE, 2013). Nas figuras 7 e 8 são mostrados exemplos de painéis de baixa tensão e média tensão.

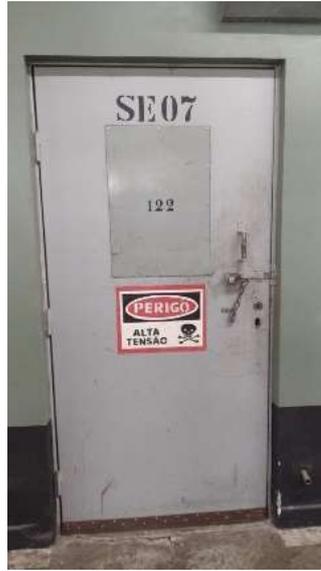
Figura 11 - Entrada da Subestação

A Figura 11 foi registrada na entrada da subestação de número 7, mas todas as subestações visitadas apresentam o mesmo problema. Embora a subestação esteja identificada, não há sinalização de bloqueio para pessoas não autorizadas. Para cumprir a norma, é de suma importância implementar a sinalização de bloqueio para pessoal não autorizado.

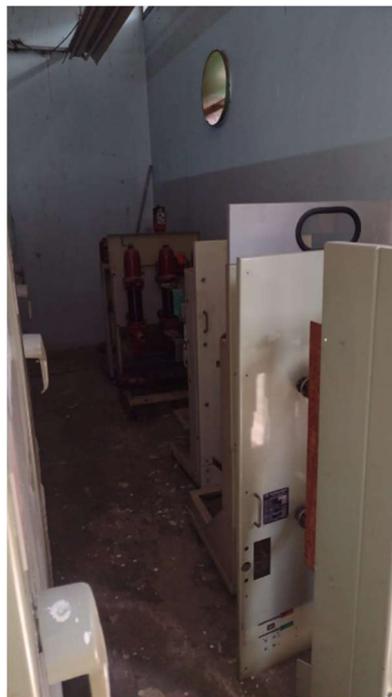
Figura 12 - Corredor subestação 3

É importante ressaltar que as subestações 3, 4, 5 e 6 não estão em conformidade com a norma, pois apresentam diversos materiais obstruindo os corredores. A Figura 12 foi fotografada na subestação 3, onde é possível observar a dificuldade de circulação devido ao corredor estar sendo utilizado como depósito. Essa situação expõe os trabalhadores a um alto risco.

Portanto, é fundamental retirar os equipamentos e materiais em desuso dos corredores das subestações, além de realizar um projeto para determinar a melhor forma de

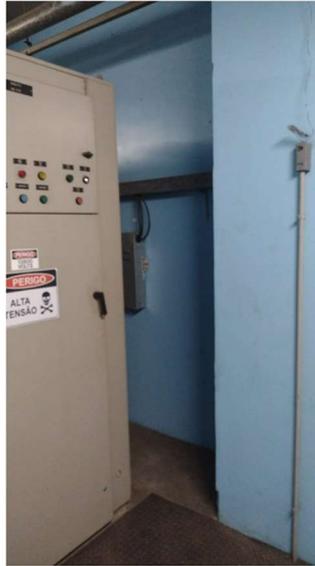
Figura 13 - Corredor apertado na subestação 1

Outro problema identificado foi a presença de corredores estreitos na subestação 1. De acordo com o item 9.2.1.2 da NBR 14039, a regulamentação exige que os corredores das subestações tenham uma dimensão mínima de 0,70 m para permitir a circulação rápida de pessoas em caso de emergência. No entanto, como pode ser observado na Figura 13, essa exigência não foi atendida.

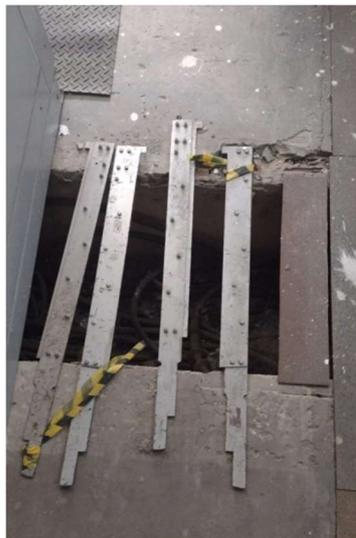
Figura 14 - Abertura sem proteção subestação 3

Por fim, foi identificada outra irregularidade que coloca em risco a segurança dos profissionais habilitados foi encontrada na subestação 3. Nesse caso, a subestação apresenta uma abertura no piso que permite acesso aos cabos de média tensão sem a devida proteção ou isolamento. Isso representa um alto risco de acidentes nessa área, como pode ser observado na Figura 14.

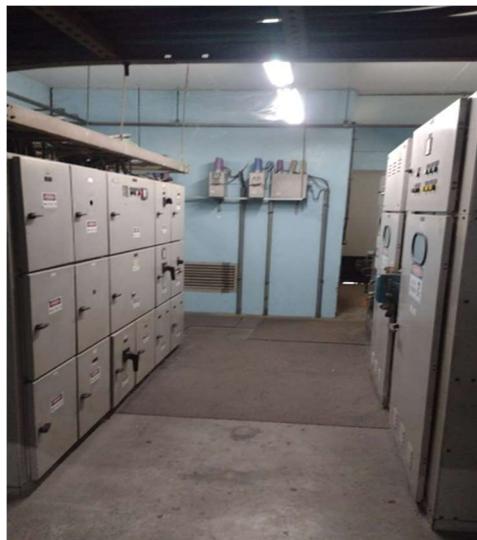
Figura 15 - Subestação 7 internamente

A Figura 15 foi fotografada na subestação 7, mas nenhuma das subestações avaliadas possui delimitação. Por fim, a Figura 16 apresenta um exemplo de demarcação para ambientes de subestações que pode ser utilizado nas subestações da indústria, atendendo a NR10.

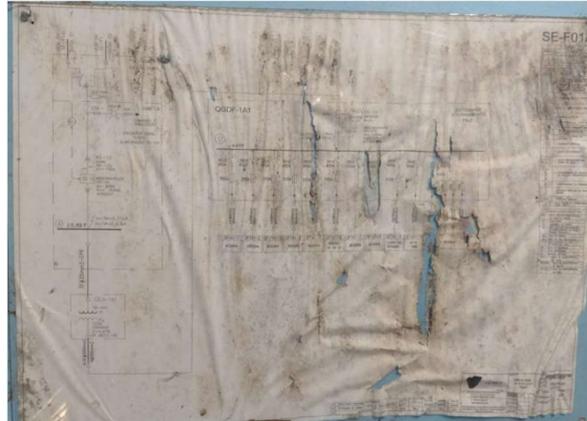
Figura 17 - Diagrama unifilar da subestação 1

Na maioria das subestações visitadas, os diagramas unifilares estão desatualizadas. Apenas a subestação 6 possui diagramas atualizados. Além disso, as subestações 3 e 1 estão com os diagramas em péssimo estado de conservação, como mostrado na Figura 17. Portanto, é de suma importância fabricar novos diagramas para essas subestações com urgência.

Vale destacar que os diagramas unifilares não possuem prazo de validade, mas quaisquer alterações realizadas na instalação elétrica devem ser registradas e atualizadas nos diagramas unifilares.

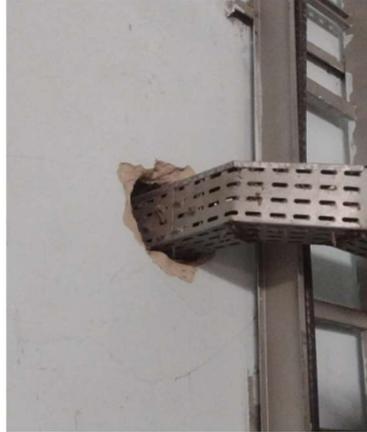
Figura 18 - Passagem de Cabos Subestação 3

18 ilustra esse problema.

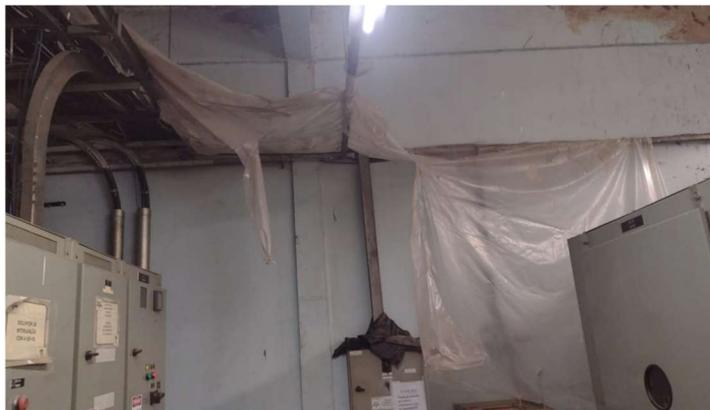
Figura 19 - Tela plástica sobre os painéis

Por fim, é possível destacar a importância de garantir que as subestações de média tensão não contenham materiais que possam propagar incêndios ou facilitar a ocorrência de sinistros. No entanto, na subestação 3, há uma tela de plástico improvisada para a proteção contra infiltração, a qual está posicionada sobre as eletrocalhas e os painéis de média tensão, conforme ilustrado na Figura 19.

Para solucionar o problema apresentado na Figura 19, é necessário realizar com urgência uma reforma na laje de cobertura da subestação 3, a fim de corrigir todas as infiltrações. Assim, sendo possível retirar as telas plásticas do ambiente e providenciando um local mais seguro contra incêndios.

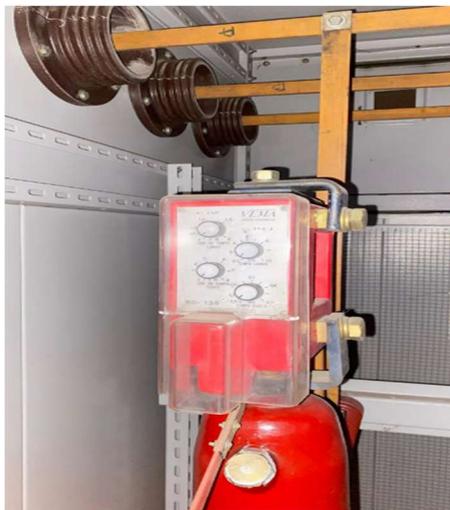
Figura 20 - Relé Primário

Além disso, em termos de confiabilidade, há uma melhoria significativa devido à possibilidade de desenvolver uma coordenação mais adequada para o sistema de proteção da subestação, uma vez que os relés secundários permitem mais parâmetros de ajuste. Por fim, os relés primários existentes nas subestações representam um alto risco para manutenção, pois todo o processo de calibração, testes e aferição precisaria ser realizado em tensão primária. Na Figura 20, é possível observar o registro do relé primário de proteção da subestação 7.

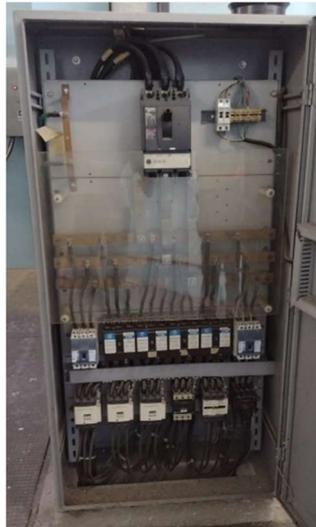
Figura 21 - Painel com cabos sem identificação

Portanto, a identificação e organização adequadas geram um ambiente de trabalho mais seguro para os colaboradores. No entanto, foi observado que as subestações apresentam problemas na identificação de circuitos e cabos, como apresentado na Figura 21. Além disso, a identificação do nível de tensão dos painéis é precária em algumas subestações. Para solucionar essas questões, é necessário utilizar anilhas de identificação e *tag numbers* para circuitos, além de realizar a identificação do nível de tensão dos painéis por meio de sinalização adequada.

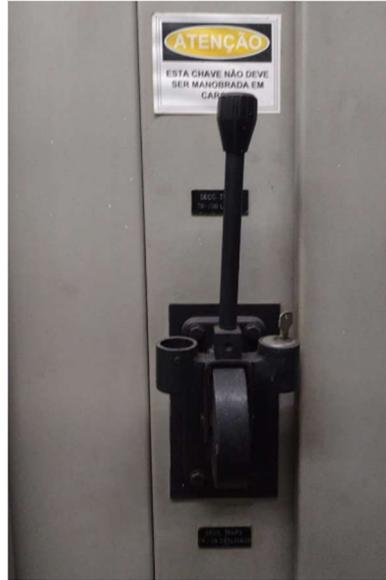
Figura 22 - Chave seccionadora sem identificação por cor

As subestações inspecionadas possuem o aviso, conforme ET 942 da Enel-CE, de que a chave seccionadora não pode ser manobrada em carga. No entanto, as subestações visitadas não apresentam identificação por cores para o sistema de seccionamento, sendo feita apenas por letras em material preto, como consta na Figura 22. Dessa forma, para facilitar o rápido entendimento do operador quanto à posição da chave e evitar falhas humanas na operação, é recomendado fazer a adaptação das cores nas sinalizações, atendendo assim à exigência da NBR 14039.
