UNIVERSIDADE FEDERAL DO CEARÁ
CENTRO DE TECNOLOGIA
GRADUAÇÃO EM ENGENHARIA CIVIL

INSPEÇÃO PREDIAL NO CENTRO DE PRODUÇÃO E CONFECÇÃO DA
MEGA UNIFORMES PROFISSIONAIS EIRELI

Monografia submetida à Coordenação do curso de Engenharia Civil do Centro de Tecnologia da Universidade Federal do Ceará, como requisito parcial para obtenção do Título de Engenheiro Civil.

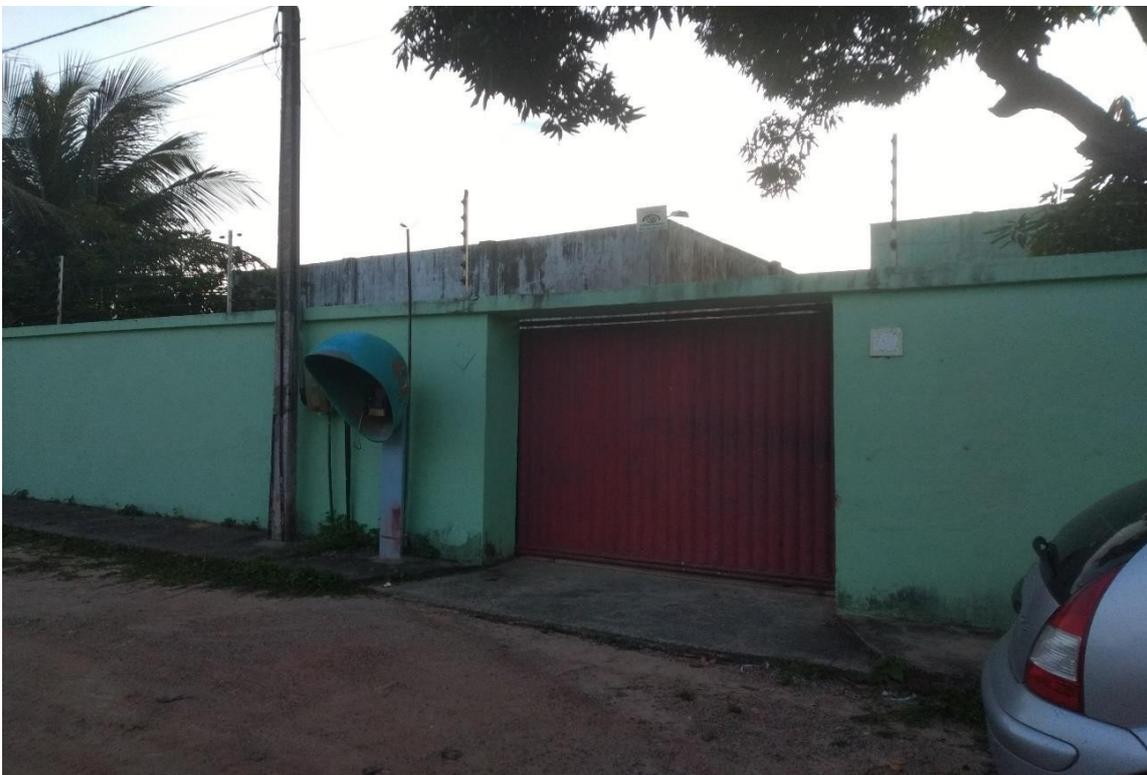
Figura 2: Frente do centro de confecção de roupas

O local analisado é o centro de confecção de roupas profissionais de propriedade da empresa Mega Uniformes Profissionais EIRELI, localizado na rua 'E' no bairro Residencial Arvoredo nº 92, no município de Aquiraz/CE, com área total de 550 m² (terreno), com área construída de 258 m² divididos em escritório, refeitório, salão de produção e salão de corte. Há previsão para expansões futuras.

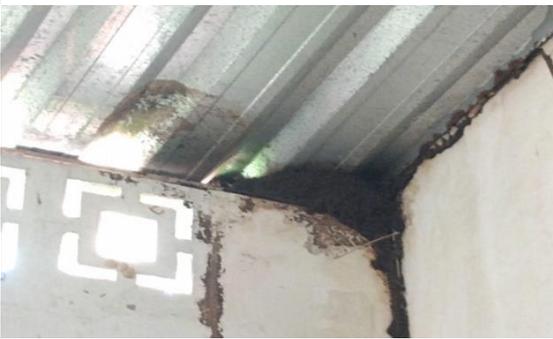
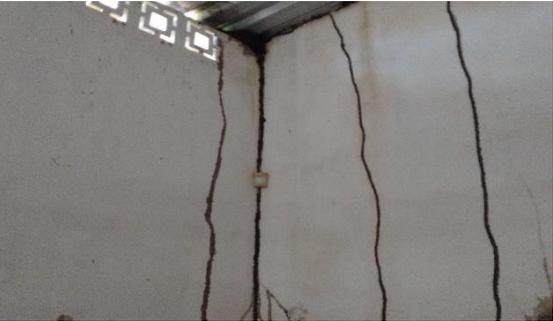
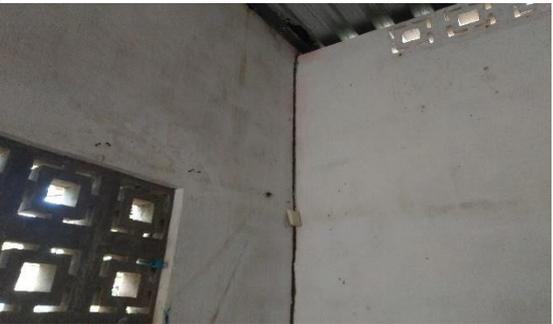
ORIGEM				Figura 4 - Ataque de cupins Figura 5 - Ataque de cupins Figura 6 - Ataque de cupins	
Exógena

G	U	T	PONTOS		
8	10	10	28		
RISCO

Crítico					
CAUSA					
Ultimo controle de pragas ineficiente, fez com que os insetos apenas mudassem de local

ANOMALIA					LOCAL
Ataque grave de cupins					Todo o galpão de produção
MEDIDA SANEADORA					
Contratação de dedetizadora especializada					
Prazo de atendimento: 30 dias

- Contratar dedetizadora para resolver o problema com ataque de cupins;
- Reparar os buracos existentes e pintar as paredes que apresentam manchas e sujidades;
- Reparar pilar avariado a fim de evitar maiores deteriorações;
- Limpeza e reparo das estruturas metálicas que apresentarem sujidades e oxidação das peças;
- Remover lodo e sujidades das paredes externas e pintar novamente;
- Reparar forro danificado;
- Corrigir o posicionamento de telhas, e substituir as telhas avariadas nos pontos de infiltração;
- Limpeza das áreas que apresentam acúmulo indevido de materiais
- Limpeza das áreas que possuem sujidades e vegetação rasteira;
- Reparar piso quebrado;

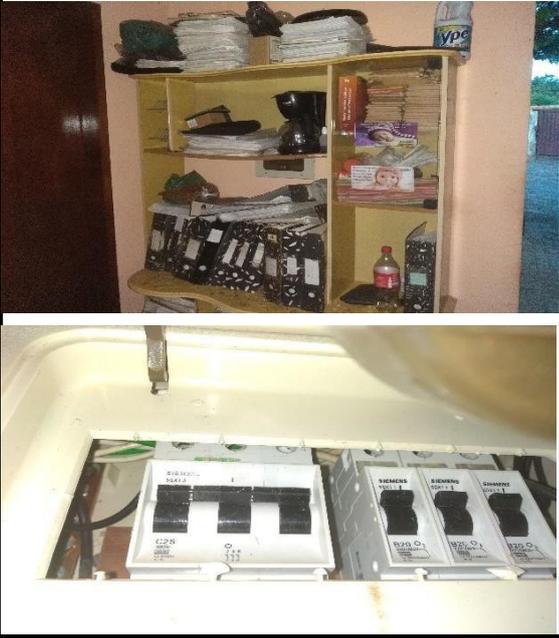
ORIGEM				Figura 7 - Quadro elétrico 1 Figura 8 - Quadro elétrico 2	
Endógena

G	U	T	PONTOS		
10	8	6	24		
RISCO					
Crítico					
CAUSA					
Obstrução do quadro elétrico, falha de instalação					
ANOMALIA				LOCAL	
Quadro elétrico obstruído, ausência de etiquetas de identificação dos circuitos, ausência de D.R. e D.P.S.				Escritório	
MEDIDA SANEADORA					
Desobstruir o quadro, instalar os dispositivos DR e DPS e etiquetar os circuitos					
Prazo de atendimento: 30 dias

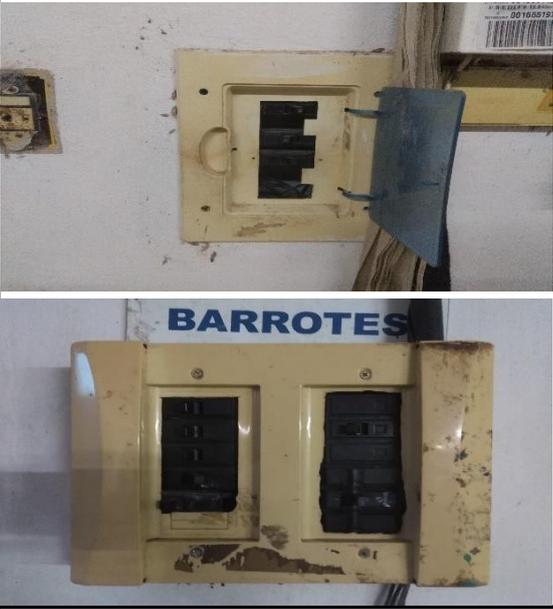
ORIGEM				Figura 9 - Quadro elétrico 3 Figura 10 - Quadro elétrico 4	
Endógena

G	U	T	PONTOS		
8	6	8	22		
RISCO					
Crítico					
CAUSA					
Falha de instalação, ausência de etiquetas de identificação dos circuitos					
ANOMALIA				LOCAL	
Ausência de etiquetas de identificação dos circuitos, ausência de D.R. e D.P.S.				Salão de produção e de corte	
MEDIDA SANEADORA					
Instalar os dispositivos DR e DPS e etiquetar os circuitos					
Prazo de atendimento: 30 dias

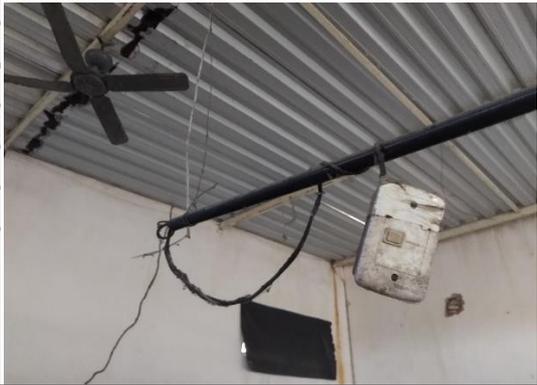
ORIGEM				Figura 11 - Instalação ventilador	
Funcional

G	U	T	PONTOS		
8	6	8	22		
RISCO					
Crítico					
CAUSA					
Má instalação do sistema de controle de ventilação					
ANOMALIA				LOCAL	
Controle em condições impróprias e fiação exposta				Salão de corte	
MEDIDA SANEADORA					
Revazer instalação de acordo com a NBR 5410					
Prazo de atendimento: 30 dias

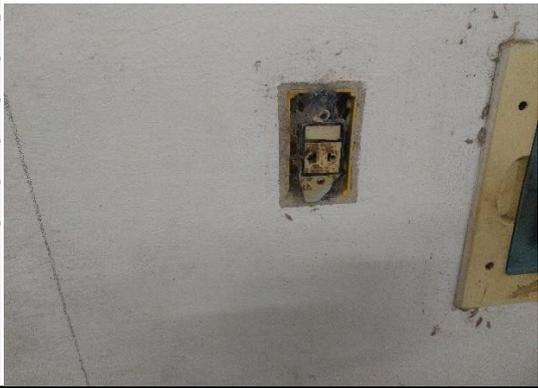
G	U	T	PONTOS	
10	10	1	21	
RISCO				
Crítico				
CAUSA				
Tomada quebrada				
ANOMALIA				
Tomada de padrão antigo com componentes energizados expostos				
LOCAL				
Salão de corte				
MEDIDA SANEADORA				
Reposição da tomada por uma de acordo com os padrões da norma vigente				
Prazo de atendimento: 30 dias

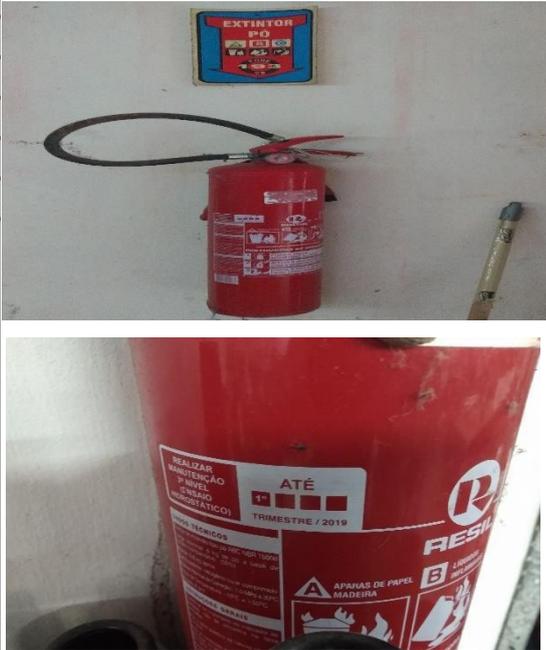
ORIGEM				Figura 13 - Extintores vencidos 1 Figura 14 - Extintores vencidos 2	
Funcional

G	U	T	PONTOS		
8	10	3	21		
RISCO					
Crítico					
CAUSA					
Ausência de manutenção preventiva					
ANOMALIA					
Extintores fora da validade					
LOCAL					
Galpão de produção e salão de corte					
MEDIDA SANEADORA					
Adequar os extintores aos ditames da norma NBR 12693. Substituição dos extintores caso necessário					
Prazo de atendimento: 30 dias

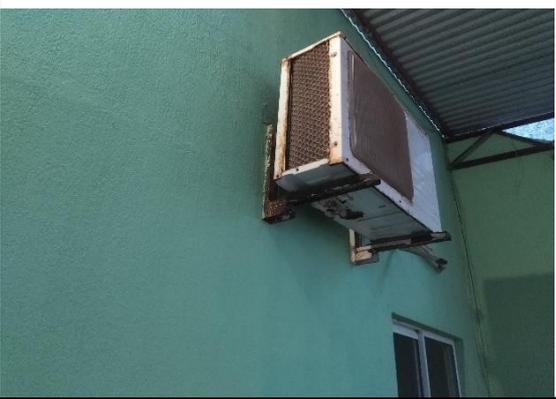
G	U	T	PONTOS		
8	6	6	20		
RISCO					
Crítico					
CAUSA					
Umidade provocada pela unidade condensadora					
ANOMALIA					LOCAL
Corrosão dos suportes das unidades condensadoras					Fachada
MEDIDA SANEADORA					
Substituição dos suportes corroidos					
Prazo de atendimento: 30 dias

- Realizar manutenção e limpeza dos filtros de ar condicionado;
- Substituir mãos francesas que apresentem deterioração devido a oxidação;

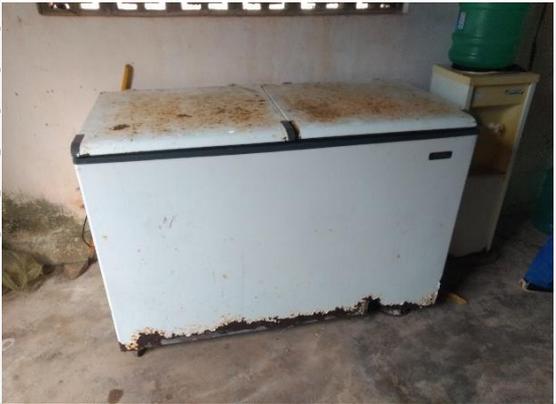
ORIGEM				Figura 16 - Refrigerador danificado	
Funcional

G	U	T	PONTOS		
8	6	6	20		
RISCO					
Médio					
CAUSA					
Ausência de manutenção preventiva					
ANOMALIA					LOCAL
Refrigerador danificado					Galpão de produção
MEDIDA SANEADORA					
Contratação de empresa especializada para manutenção e reparo					
Prazo de atendimento: 60 dias

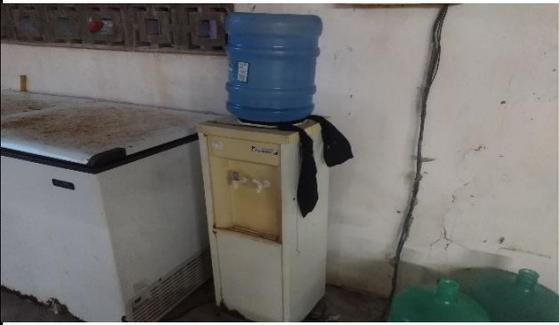
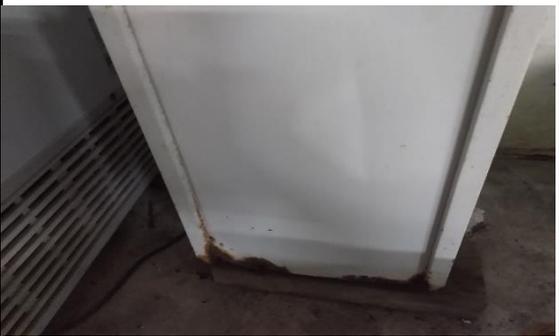
ORIGEM				Figura 17 - Gelágua danificado 1 Figura 18 - Gelágua danificado 2
Funcional

G	U	T	PONTOS	
3	8	8	19

RISCO				
Médio				
CAUSA				
Ausência de manutenção preventiva				
ANOMALIA				LOCAL
Gelágua danificado				Salão de produção
MEDIDA SANEADORA				
Avaliar a recuperação ou substituir a peça				
Prazo de atendimento: 60 dias

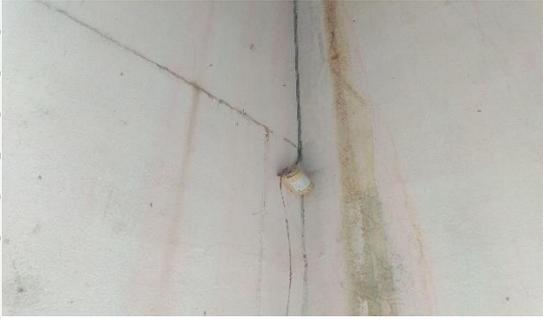
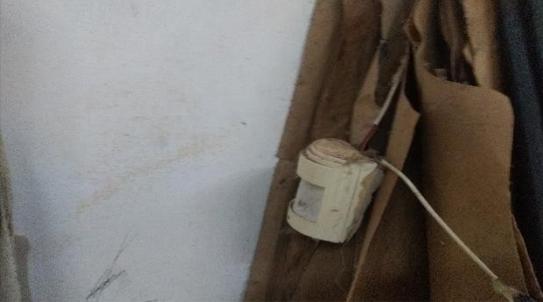
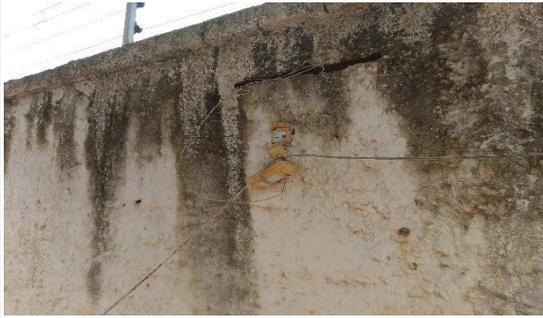
ORIGEM				Figura 19 - Sensor danificado 1 Figura 20 - Sensor danificado 2 Figura 21 - Sensor danificado 3	
Funcional

G	U	T	PONTOS		
8	10	1	19		
RISCO

Médio					
CAUSA					
Deterioração e falta de manutenção dos sensores

ANOMALIA					LOCAL
Sensores danificados e desativados					Galpão de produção, salão de corte e entrada
MEDIDA SANEADORA					
Avaliar reparo com empresa especializada e substituir sensores					
Prazo de atendimento: 90 dias

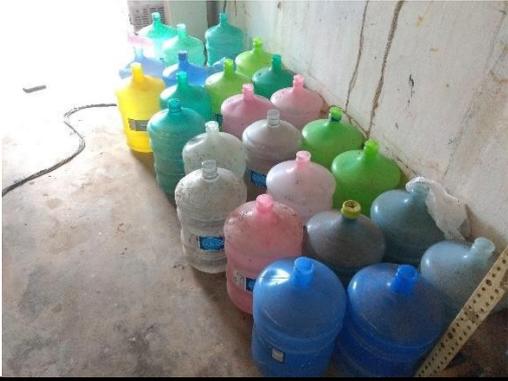
ORIGEM				Figura 22 - Armazenamento indevido 1
Endógena

G	U	T	PONTOS	
6	6	5	17	
RISCO				
Médio				
CAUSA				
Utilização inadequada do espaço,acúmulo de objetos				
ANOMALIA				LOCAL
Acúmulo de objetos em local inadequado				Galpão de produção
MEDIDA SANEADORA				
Retirada dos objetos				
Prazo de atendimento: 30 dias

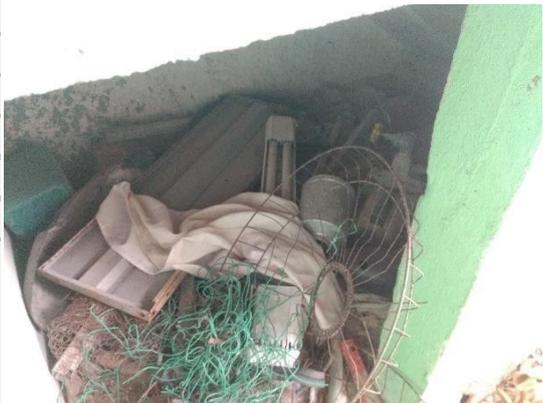
ORIGEM				Figura 23 - Armazenamento indevido 2
Endógena

G	U	T	PONTOS	
5	5	5	15	
RISCO				
Médio				
CAUSA				
Utilização inadequada do espaço,acúmulo de objetos				
ANOMALIA				LOCAL
Acúmulo de objetos em local inadequado				Escada do refeitório
MEDIDA SANEADORA				
Retirada dos objetos				
Prazo de atendimento: 60 dias

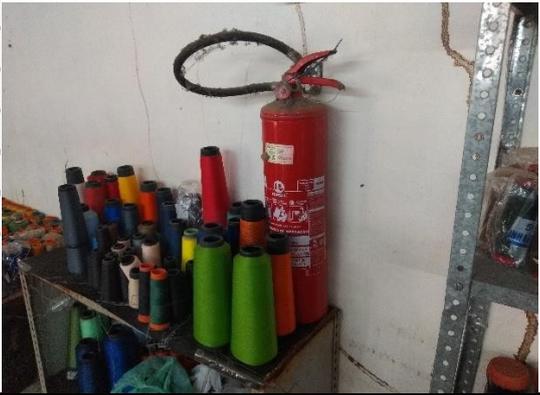
ORIGEM				Figura 24 - Extintor em local inadequado
Endógena

G	U	T	PONTOS	
8	6	1	15	
RISCO				
Crítico				
CAUSA				
Ausência de plano de incêndio e falha na instalação				
ANOMALIA				LOCAL
Extintor em local inadequado				Galpão de produção
MEDIDA SANEADORA				
Adequar os extintores aos ditames da norma NBR 12693				
Prazo de atendimento: 90 dias

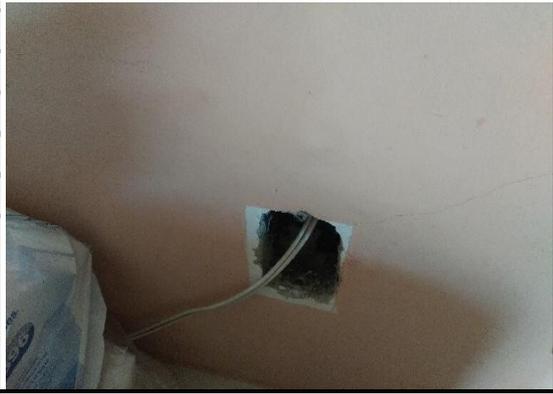
ORIGEM				Figura 25 - Fiação exposta
Funcional

G	U	T	PONTOS	
8	6	1	15	
RISCO				
Médio				
CAUSA				
Má execução da instalação do sistema elétrico				
ANOMALIA				LOCAL
Fiação exposta				Refeitório
MEDIDA SANEADORA				
Instalação correta da tomada de acordo com o padrão em norma				
Prazo de atendimento: 120 dias

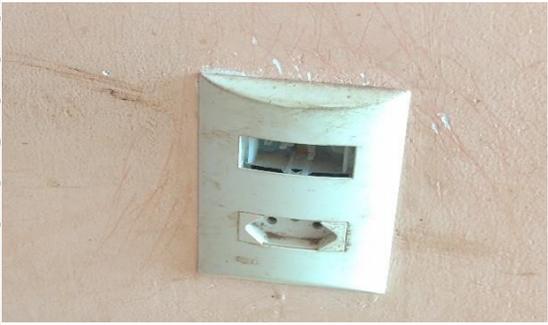
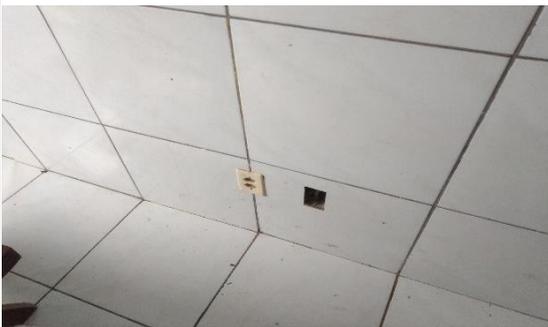
ORIGEM				Figura 26 - Tomada quebrada 1 Figura 27 - Tomada quebrada 2
Funcional

G	U	T	PONTOS	
8	6	1	15

RISCO				
Crítico				
CAUSA				
Ausência de manutenção preventiva				
ANOMALIA				LOCAL
Caixa de tomada quebrada e componente faltando				Refeitório
MEDIDA SANEADORA				
Substituição das caixas de tomadas de acordo com a norma vigente				
Prazo de atendimento: 120 dias

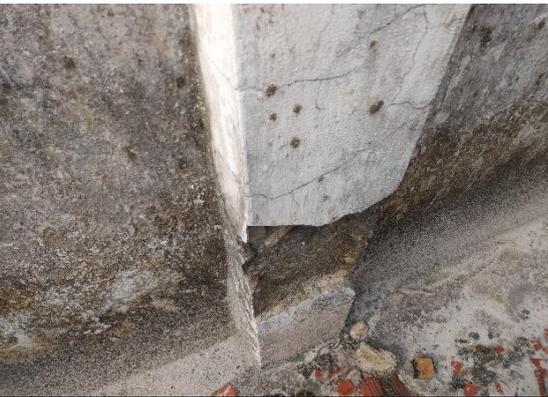
ORIGEM				Figura 28 - Cobrimento pilar danificado
Exógena

G	U	T	PONTOS	
3	6	6	15	
RISCO				
Médio				
CAUSA				
Dano causado por impacto para passagem de material				
ANOMALIA				LOCAL
Degradação e oxidação em pilar				Lateral exterior do galpão de produção
MEDIDA SANEADORA				
Identificar as regiões danificadas e analisar o estado de corrosão do concreto. Se necessário deverá haver a recomposição das armaduras, selamento de fissuras e concretagem nova				
Prazo de atendimento: 120 dias

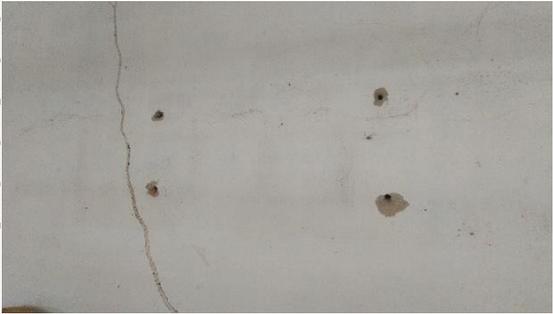
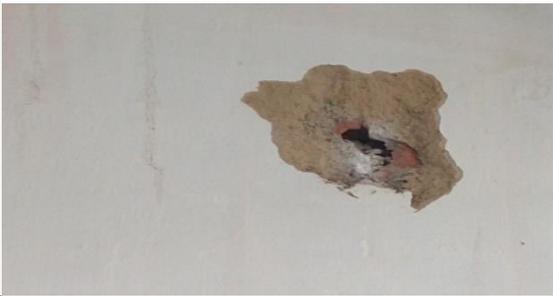
ORIGEM				Figura 29 - Parede danificada 1 Figura 30 - Parede danificada 2
Endógena

G	U	T	PONTOS	
6	3	6	15

RISCO				
Mínimo				
CAUSA				
Paredes danificadas ao remover estantes fixadas à parede				
ANOMALIA				LOCAL
Buracos na parede				Salão de produção
MEDIDA SANEADORA				
Lixar e tapar os buracos com aplicação de massa PVA				
Prazo de atendimento: 120 dias

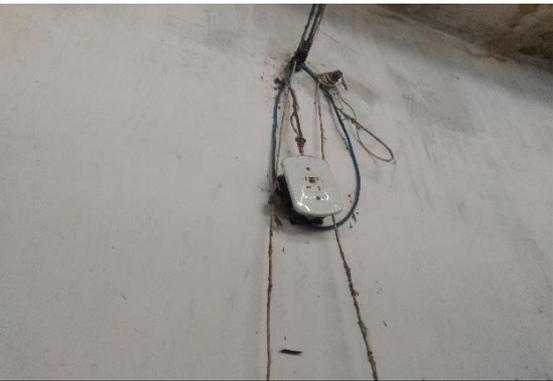
ORIGEM				Figura 31 - Instalação de internet exposta
Endógena

G	U	T	PONTOS	
6	6	3	15	
RISCO				
Mínimo				
CAUSA				
Instalação de internet feita de forma precária com cabos expostos e tomada solta				
ANOMALIA				LOCAL
Tomada de internet e cabos expostos				Salão de corte
MEDIDA SANEADORA				
Executar a instalação corretamente com eletroduto e tomada fixas				
Prazo de atendimento: 120 dias

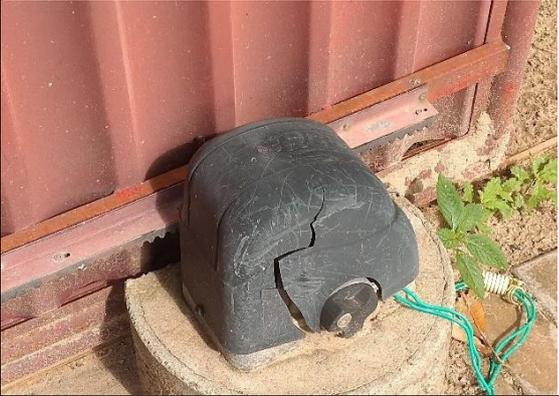
ORIGEM				Figura 32 - Motor de portão eletrônico quebrado	
Funcional

G	U	T	PONTOS		
8	5	1	14		
RISCO					
Mínimo					
CAUSA					
Impacto mecânico que quebrou o motor					
ANOMALIA				LOCAL	
Motor eletrônico quebrado				Portão principal	
MEDIDA SANEADORA					
Avaliar reparo com empresa especializada ou substituir o motor					
Prazo de atendimento: 120 dias

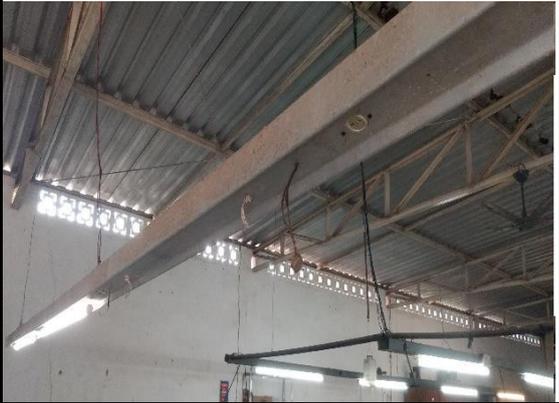
ORIGEM				Figura 33 - Lâmpada faltante	
Funcional

G	U	T	PONTOS		
3	8	3	14		
RISCO					
Mínimo					
CAUSA					
Lâmpada queimada não reposta					
ANOMALIA				LOCAL	
Lâmpada faltante no suporte de iluminação				Salão de produção	
MEDIDA SANEADORA					
Substituir lâmpada nos padrões requeridos					
Prazo de atendimento: 120 dias

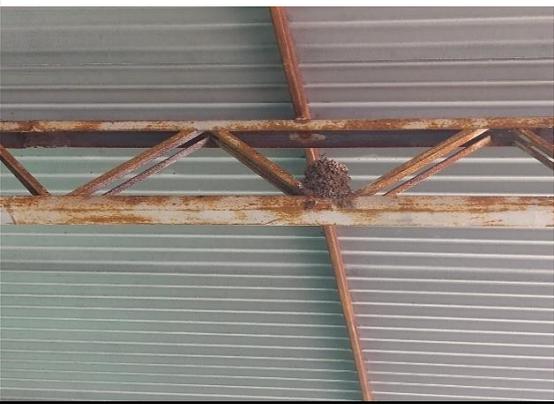
ORIGEM				Figura 34 - Ninho de vespa
Endógena

G	U	T	PONTOS	
3	1	8	12	
RISCO				
Mínimo				
CAUSA				
Falta de manutenção preventiva				
ANOMALIA				LOCAL
Ninho de vespas				Cobertura da fachada
MEDIDA SANEADORA				
Remover ninho e contratação de dedetizadora				
Prazo de atendimento: 150 dias

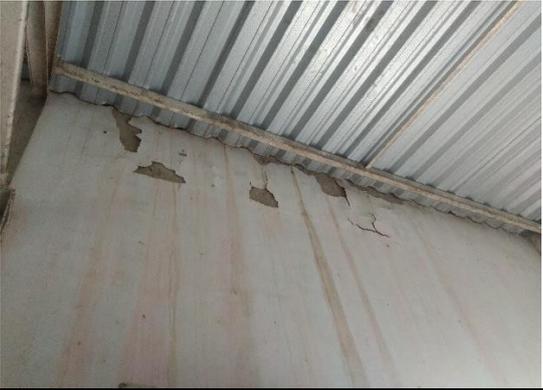
ORIGEM				Figura 35 - Infiltração
Endógena

G	U	T	PONTOS	
3	3	6	12	
RISCO				
Mínimo				
CAUSA				
Infiltração advinda da coberta				
ANOMALIA				LOCAL
Infiltração provocando manchas e deterioração da pintura				Galpão de produção
MEDIDA SANEADORA				
Analisar e identificar os pontos de infiltração. Posicionar calhas externamente e impermeabilizar a superfície caso necessário				
Prazo de atendimento: 150 dias

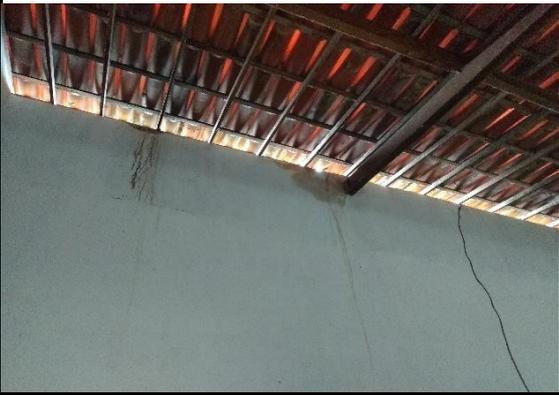
ORIGEM				Figura 36 - Infiltração 2	
Endógena

G	U	T	PONTOS		
3	3	6	12		
RISCO					
Mínimo					
CAUSA					
Telhas danificadas					
ANOMALIA				LOCAL	
Infiltração provocando manchas				Salão de corte	
MEDIDA SANEADORA					
Substituir telhas danificadas e refazer a pintura de acordo com a norma vigente					
Prazo de atendimento: 150 dias

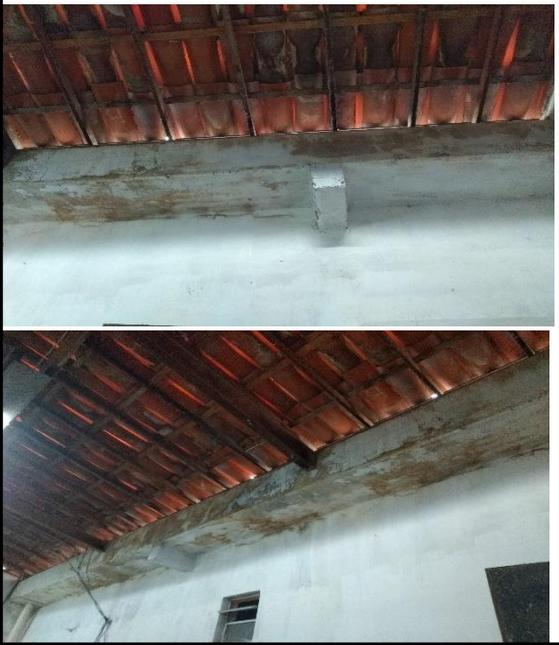
ORIGEM				Figura 37 - Infiltração 3 Figura 38 - Infiltração 4	
Endógena

G	U	T	PONTOS		
3	3	6	12		
RISCO					
Mínimo					
CAUSA					
Telhas deslocadas de sua posição original					
ANOMALIA				LOCAL	
Infiltração provocando manchas				Salão de corte	
MEDIDA SANEADORA					
Reposicionar e repor telhas caso danificadas. Refazer a pintura de acordo com NBR 13245					
Prazo de atendimento: 150 dias

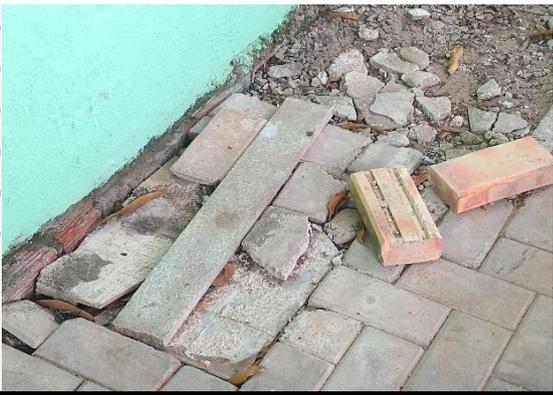
ORIGEM				Figura 39 - Piso quebrado
Exógena

G	U	T	PONTOS	
6	3	3	12	
RISCO				
Mínimo				
CAUSA				
Quebra por impacto causado por terceiros				
ANOMALIA				LOCAL
Piso quebrado				Fachada
MEDIDA SANEADORA				
Limpeza e reposição dos blocos quebrados				
Prazo de atendimento: 150 dias

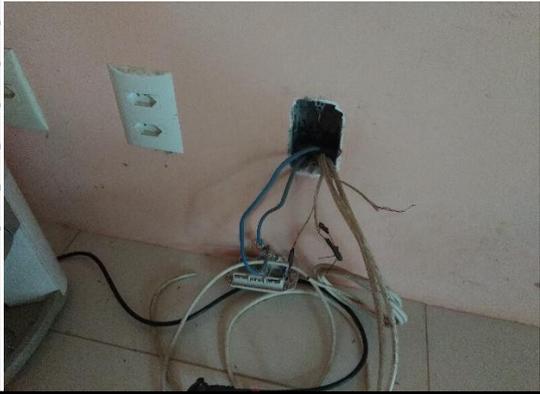
ORIGEM				Figura 40 - Internet inacabado
Funcional

G	U	T	PONTOS	
6	5	1	12	
RISCO				
Mínimo				
CAUSA				
Não conclusão da instalação da tomada de internet				
ANOMALIA				LOCAL
Instalação inacabada internet				Escritório
MEDIDA SANEADORA				
Instalação correta da tomada de acordo com o padrão em norma				
Prazo de atendimento: 150 dias

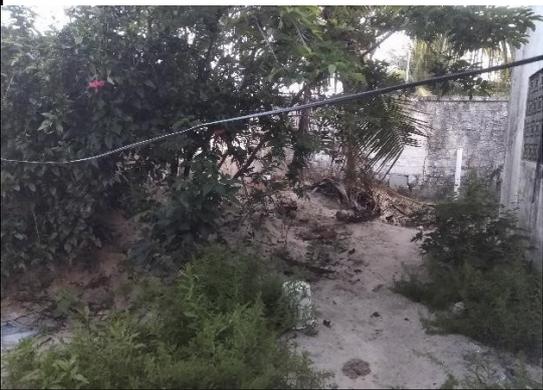
ORIGEM				Figura 41 - Sujidades e vegetação	
Endógena

G	U	T	PONTOS		
1	3	5	9		
RISCO					
Mínimo					
CAUSA					
Acúmulo de sujeira e crescimento de vegetação rasteira					
ANOMALIA					LOCAL
Sujidades e vegetação					Entrada lateral
MEDIDA SANEADORA					
Remover a vegetação e limpar as sujidades presentes					
Prazo de atendimento: 180 dias

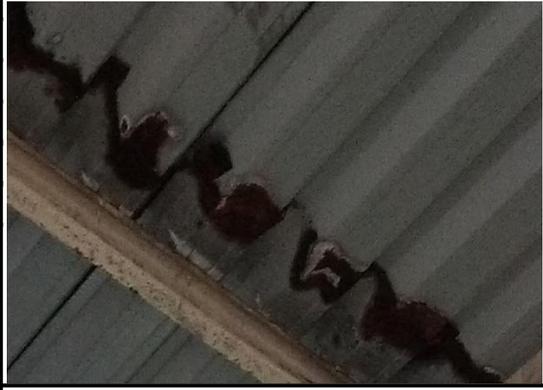
ORIGEM				Figura 42 - Telhas oxidadas	
Endógena

G	U	T	PONTOS		
3	3	3	9		
RISCO					
Mínimo					
CAUSA					
Ação do tempo e ausência de manutenção					
ANOMALIA					LOCAL
Junta central da cobertura oxidada					Galpão de produção
MEDIDA SANEADORA					
Lixar o material oxidado e aplicar proteção anticorrosiva					
Prazo de atendimento: 180 dias

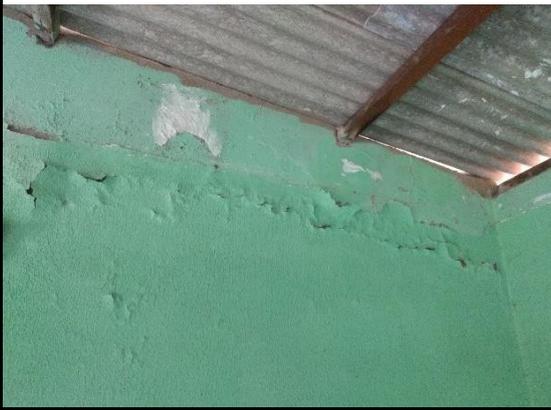
ORIGEM				Figura 43 - Empolamento pintura	
Endógena

G	U	T	PONTOS		
3	2	4	9		
RISCO					
Mínimo					
CAUSA					
Umidade externa					
ANOMALIA					LOCAL
Empolamento e descolamento de pintura					Refeitório
MEDIDA SANEADORA					
Remover a pintura, aplicar massa acrílica e pintar					
Prazo de atendimento: 180 dias

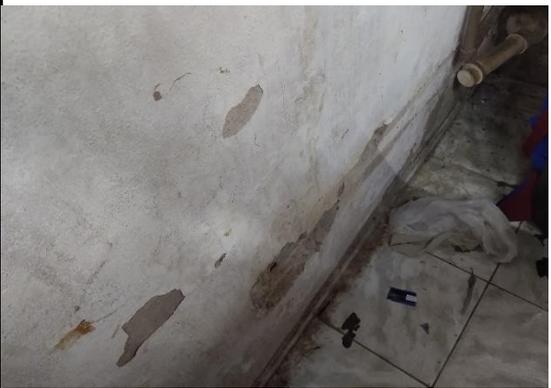
ORIGEM				Figura 44 - Parede descascando	
Endógena

G	U	T	PONTOS		
3	2	4	9		
RISCO					
Mínimo					
CAUSA					
Pintura mal executada					
ANOMALIA					LOCAL
Descascamento de pintura					Salão de corte
MEDIDA SANEADORA					
Remover pintura antiga, preparar parede e refazer pintura					
Prazo de atendimento: 180 dias

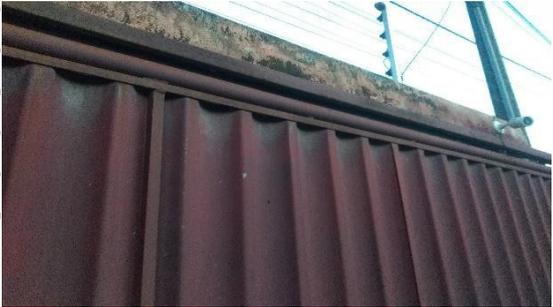
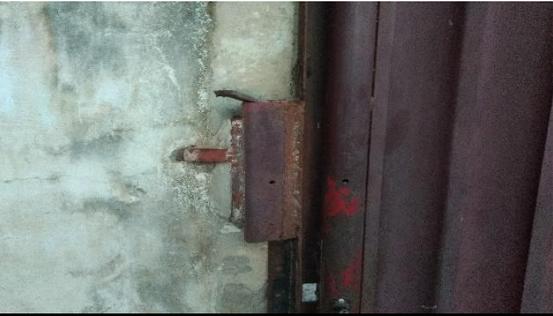
G	U	T	PONTOS	
3	3	3	9

RISCO				
Mínimo				
CAUSA				
Falta de manutenção preventiva				
ANOMALIA				LOCAL
Corrosão e sujidades				Portão frontal
MEDIDA SANEADORA				
Lixar e aplicar a pintura metálica corretamente				
Prazo de atendimento: 180 dias

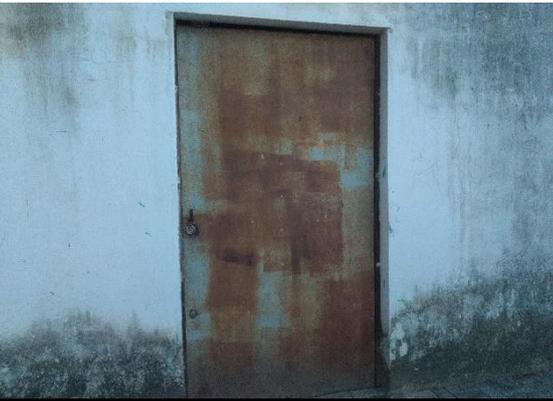
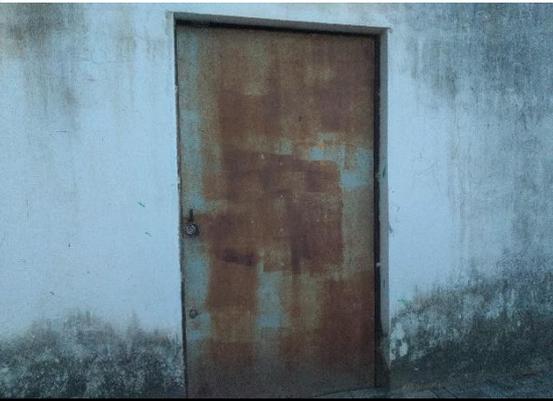
G	U	T	PONTOS	
3	3	3	9

RISCO				
Mínimo				
CAUSA				
Falta de manutenção preventiva				
ANOMALIA				LOCAL
Corrosão e sujidades				Galpão de produção
MEDIDA SANEADORA				
Lixar e aplicar a pintura metálica corretamente				
Prazo de atendimento: 180 dias

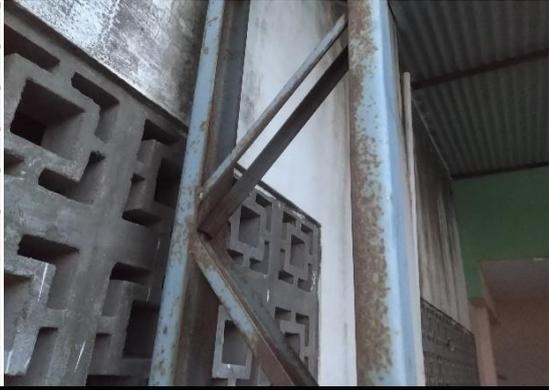
G	U	T	PONTOS		
3	3	3	9		
RISCO					
Mínimo					
CAUSA					
Ausência de manutenção preventiva					
ANOMALIA					LOCAL
Sujidades e oxidação da estrutura					Fachada
MEDIDA SANEADORA					
Limpar e fazer a manutenção da estrutura metálica de acordo com as especificações do projeto					
Prazo de atendimento: 180 dias

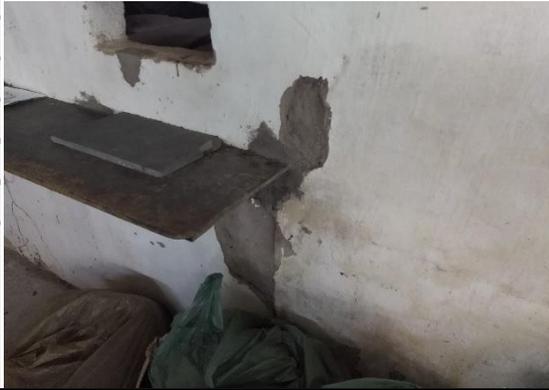
G	U	T	PONTOS		
3	3	3	9		
RISCO					
Mínimo					
CAUSA					
Reforma inacabada					
ANOMALIA					LOCAL
Acabamento de bancada incompleto					Galpão de produção
MEDIDA SANEADORA					
Limpeza e execução do acabamento e pintura					
Prazo de atendimento: 180 dias

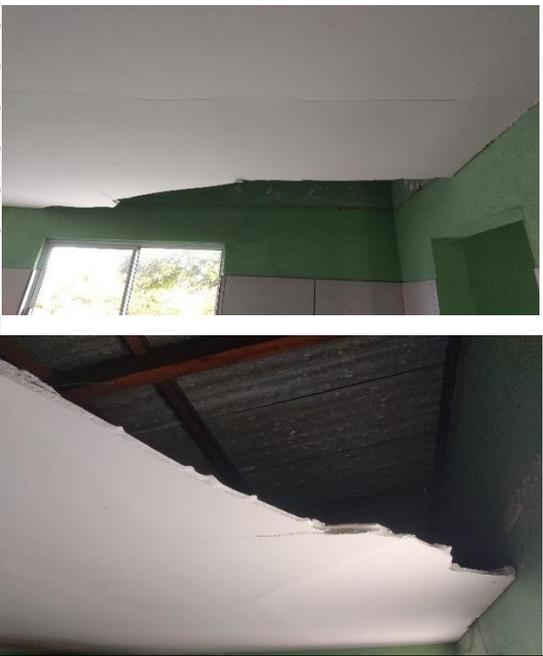
G	U	T	PONTOS	
3	3	1	7	
RISCO				
Mínimo				
CAUSA				
Forro quebrado por impacto causado por terceiros				
ANOMALIA				LOCAL
Painel de gesso quebrado				Refeitório
MEDIDA SANEADORA				
Remover painel quebrado e repôr com painel novo				
Prazo de atendimento: 180 dias

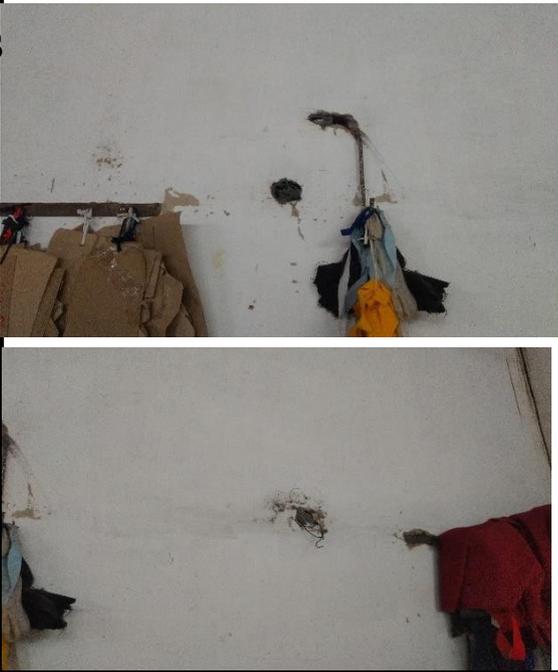
G	U	T	PONTOS		
3	3	1	7		
RISCO					
Mínimo					
CAUSA					
Erro de execução e manutenção					
ANOMALIA					LOCAL
Eletrodutos vazios que foram executados em posição errada					Salão de corte
MEDIDA SANEADORA					
Remover o eletroduto e executar a recuperação da parede com posterior pintura					
Prazo de atendimento: 180 dias

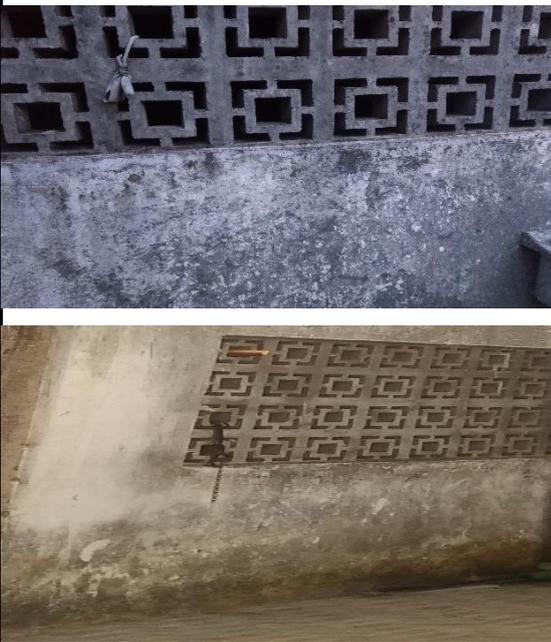
G	U	T	PONTOS		
2	1	4	7		
RISCO					
Mínimo					
CAUSA					
Ação de chuvas e umidade					
ANOMALIA				LOCAL	
Manchas e lodo nas paredes				Toda a área externa do galpão de produção	
MEDIDA SANEADORA					
Remoção da pintura original e realização de nova pintura de acordo com a norma vigente					
Prazo de atendimento: 180 dias

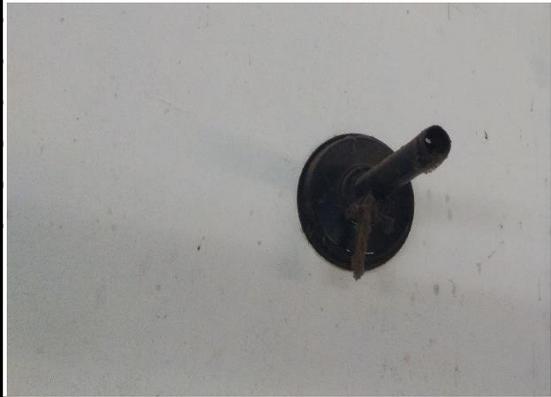
G	U	T	PONTOS		
3	3	1	7		
RISCO					
Mínimo					
CAUSA					
Lâmpada queimada removida e não repostada					
ANOMALIA				LOCAL	
Lâmpada faltante				Galpão de produção	
MEDIDA SANEADORA					
Instalação de nova lâmpada e limpeza do suporte					
Prazo de atendimento: 180 dias

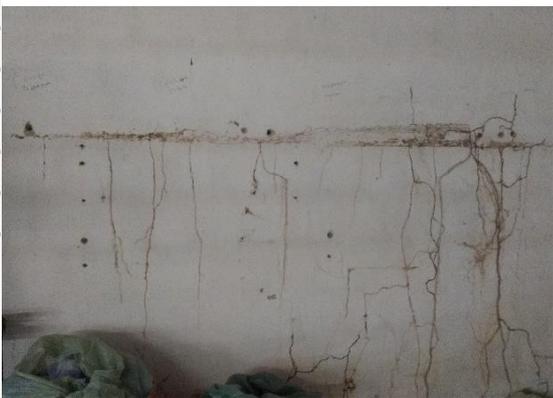
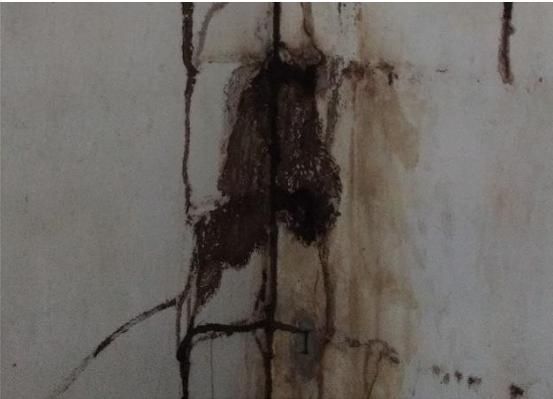
G	U	T	PONTOS	
3	3	1	7

RISCO				
Mínimo				
CAUSA				
Parede manchada por efeito de cupim				
ANOMALIA				LOCAL
Parede manchada				Norte/Leste galpão de produção
MEDIDA SANEADORA				
Remoção da camada antiga, preparo e pintura das paredes				
Prazo de atendimento: 180 dias

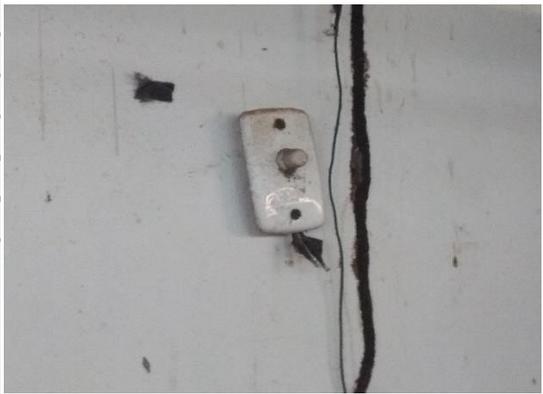
G	U	T	PONTOS		
1	1	1	3		
RISCO					
Mínimo					
CAUSA					
Controlador de ventilador que foi removido ainda na parede					
ANOMALIA					LOCAL
Controle de ventilador inativo					Galpão de produção
MEDIDA SANEADORA					
Remover o controle inativo					
Prazo de atendimento: 180 dias
