**UNIVERSIDADE FEDERAL DO CEARÁ**

**CURSO DE ENGENHARIA CIVIL**

**ESTUDO DO VALOR DE SERVENTIA ATUAL DE PAVIMENTO FLEXÍVEL E DO  
ENVELHECIMENTO DO LIGANTE ASFÁLTICO REMOVIDO: TRECHO ENTRE  
OS MUNICÍPIOS DE CRATEÚS E INDEPENDÊNCIA  
(BR-226/CE)**

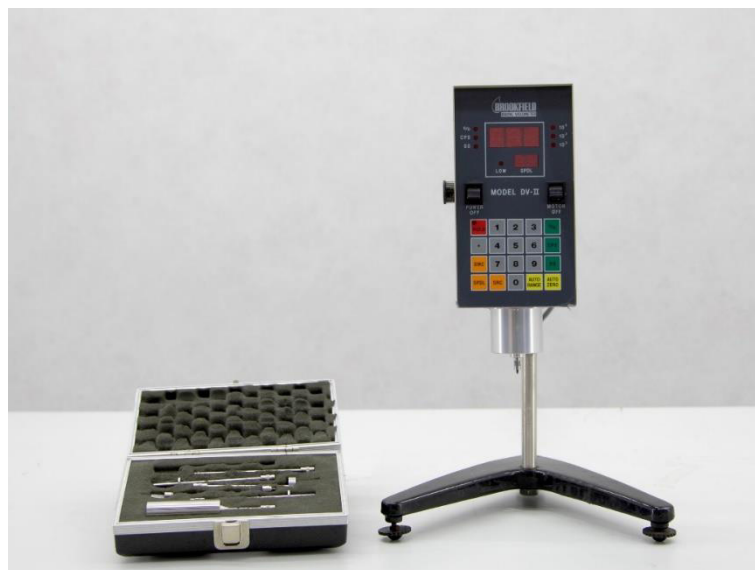
Figura 4 – Viscosímetro Brookfield DVII+.

O viscosímetro Brookfield de modelo DVII+ (Figura 4) acoplado a um controlador de temperatura THERMOSEL (Figura 5) são utilizados para analisar o comportamento viscoso do CAP e ligante asfáltico removido nas condições de serviço usando spindle de 21 a 20 rpm. A viscosidade é obtida através da rotação de cilindros que ficam imersos na amostra em teste. A ABNT NBR 15184 normatiza este método no Brasil. (FEITOSA, 2015)

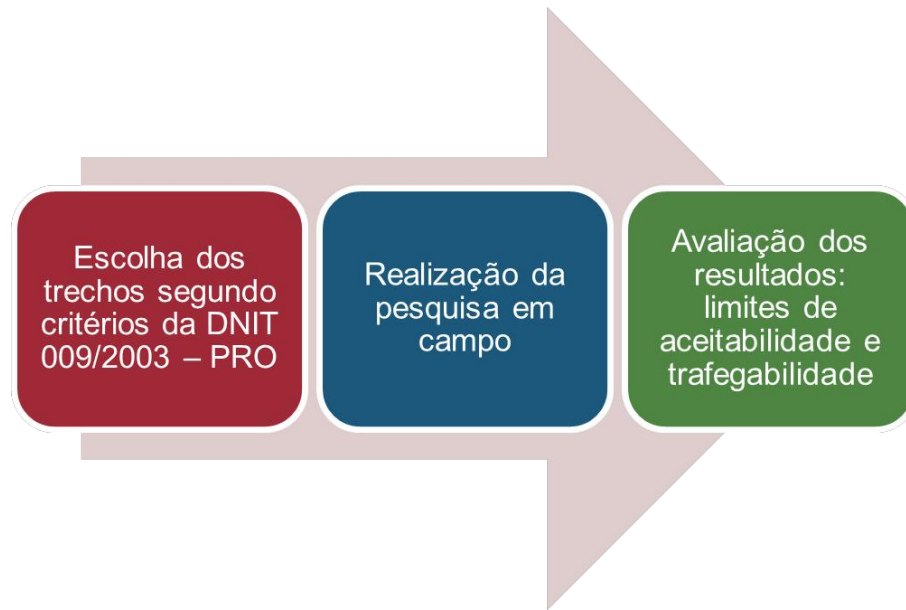
Figura 8 – Proposta metodológica da avaliação do trecho estudado da BR-226.

Inicialmente, foram selecionados os trechos a serem avaliados como também um grupo de 5 pessoas conhecedoras da norma DNIT 009/2003 e dos critérios de avaliação subjetivo do pavimento asfáltico. A pesquisa é realizada de forma que cada membro do grupo atribui um Valor de Serventia Atual para determinado trecho após o seu tráfego. O fluxo de trabalho é apresentado na Figura 8.

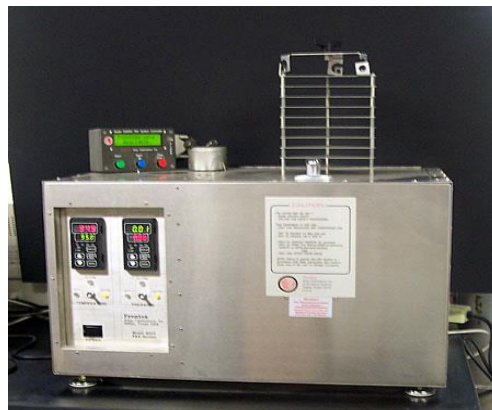
Figura 12 – Pressure Aging Vessel (PAV).

Para simular o envelhecimento do ligante asfáltico em serviço, aproximadamente 10 anos, 50g da amostra de CAP 50/70, previamente submetida ao RTFOT, foi submetida a uma pressão de ar de 2,1 MPa, por um período de 20 horas, a 100 °C no Vaso de Pressão (Pressure Aging Vessel – PAV) ASTM D6521–13 (2013). O equipamento utilizado foi a estufa de modelo 9300, da Prentex (Figura 12).

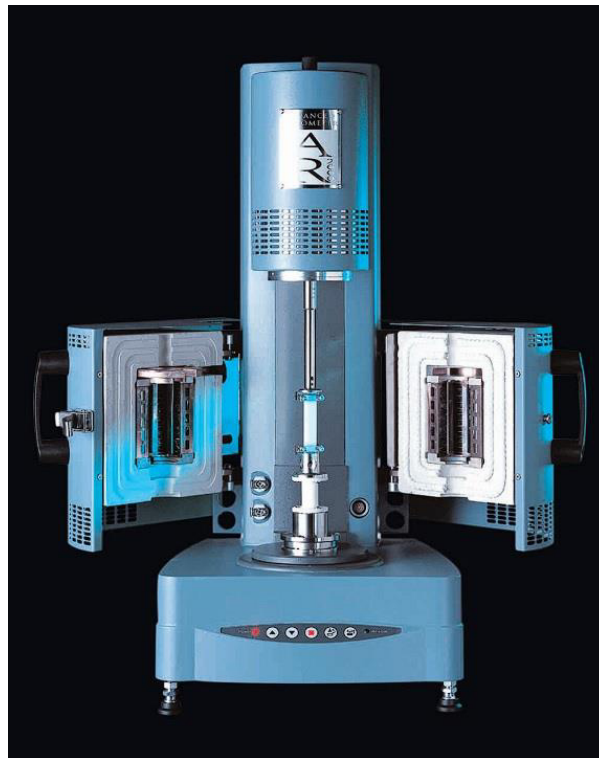
Figura 13 – Dynamic Shear Rheometer (DSR).

As propriedades reológicas do LA, LA-RTFOT, LA-PAV e do LAR foram estudadas através de ensaios em reômetro de cisalhamento dinâmico (DSR) da TA, modelo AR 2000 (Figura 13).

A metodologia consiste em aplicar uma tensão cisalhante sob uma amostra de ligante no formato circular e, logo em seguida, aplica-se uma tensão cisalhante no sentido contrário, formando uma oscilação, em dadas condições de frequência e temperatura.

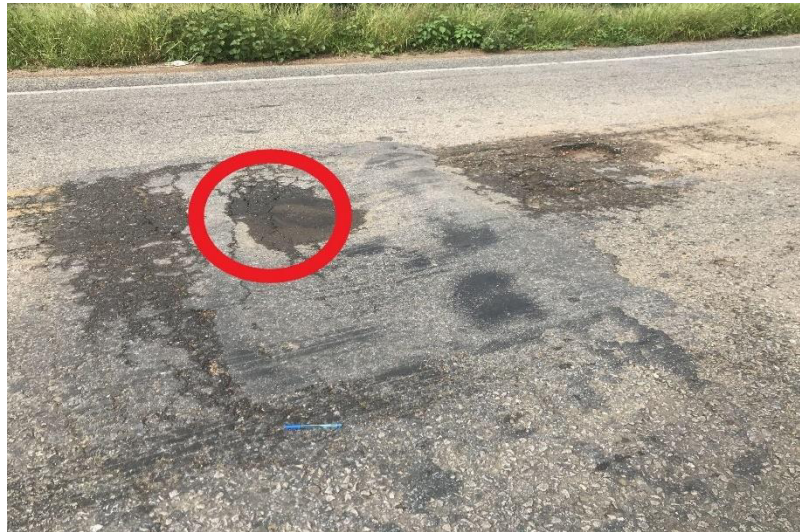
Figura 14 – Fissuras perceptíveis no revestimento asfáltico.

A Figura 13 apresenta fissuras com largura capilar, perceptível a pelo menos uma distância de 1,5 m. Na Figura 14 também é possível verificar a presença de buracos com diâmetro em torno de 30 a 40 cm.

As Figuras 14 a 18 mostram algumas patologias citadas na norma DNIT 005/2003 – TER encontradas no decorrer do trecho estudado. O tamanho dos danos foi comparado usando como referência uma caneta esferográfica de 15 cm de comprimento.

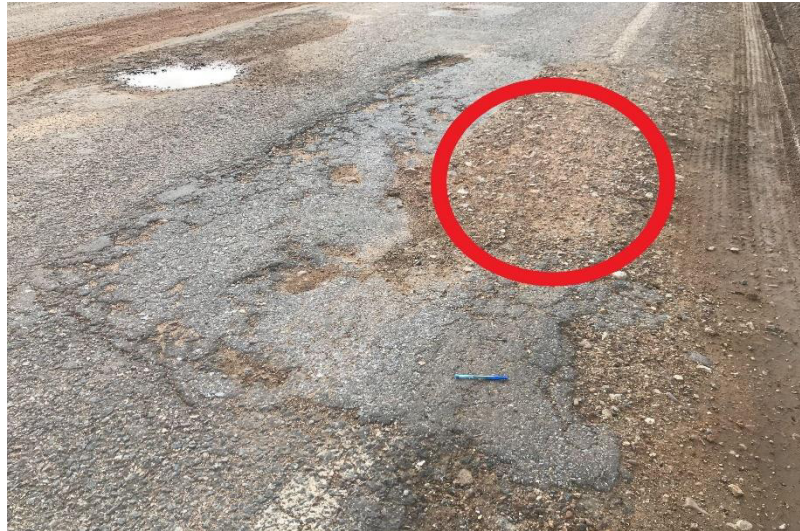
Figura 15 – Desgaste severo do revestimento asfáltico.

A Figura 15 apresenta um desgaste e um arrancamento progressivo do agregado do pavimento, identificado pela aspereza superficial do revestimento. O dano estudado tem dimensões em torno de 3 m<sup>2</sup>.

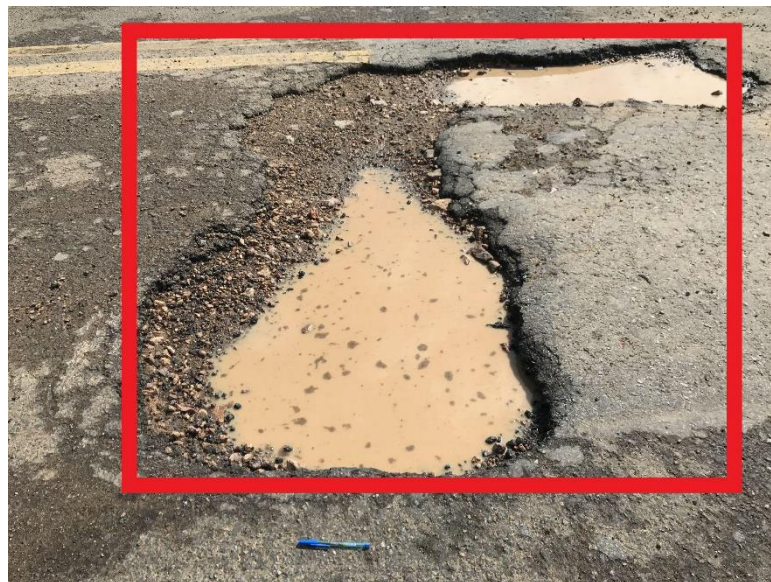
Figura 16 – Panela encontrada no trecho.

Na Figura 16 verifica-se a formação de buraco (ou panela) na qual é possível visualizar camadas inferiores do pavimento. A extensão aproximada do dano é de 6 m<sup>2</sup>.

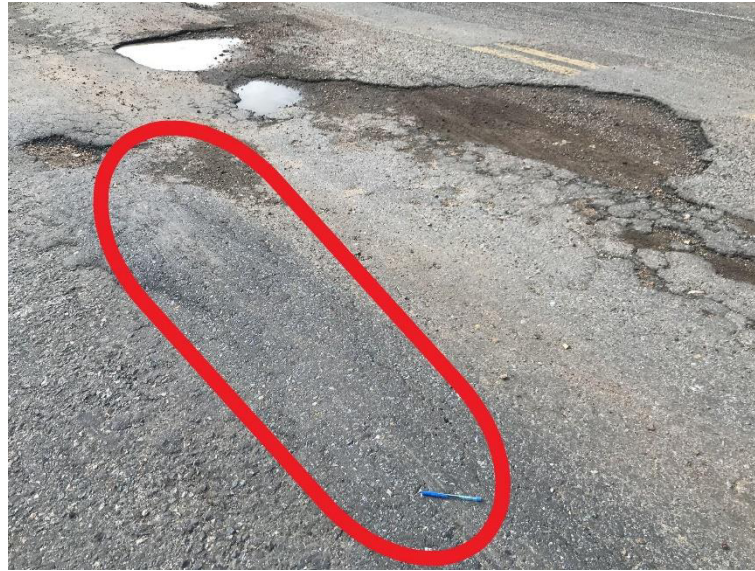
Figura 17 – Deformação permanente.

Observa-se na Figura 17 uma deformação permanente em forma de depressão na superfície do pavimento evidenciada pela diferença de nível na via. A extensão do dano é de aproximadamente 5 m<sup>2</sup>.

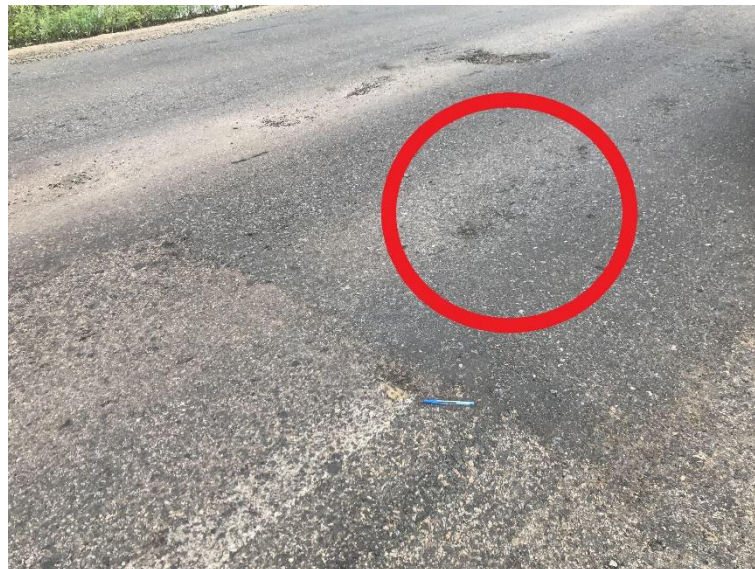
Figura 18 – Remendo profundo em parte do trecho.

No trecho estudado ainda é possível verificar pontos com remendos os quais correspondem a buraco preenchido com uma ou mais camadas de pavimento na operação “tapa-buraco” (Figura 18).

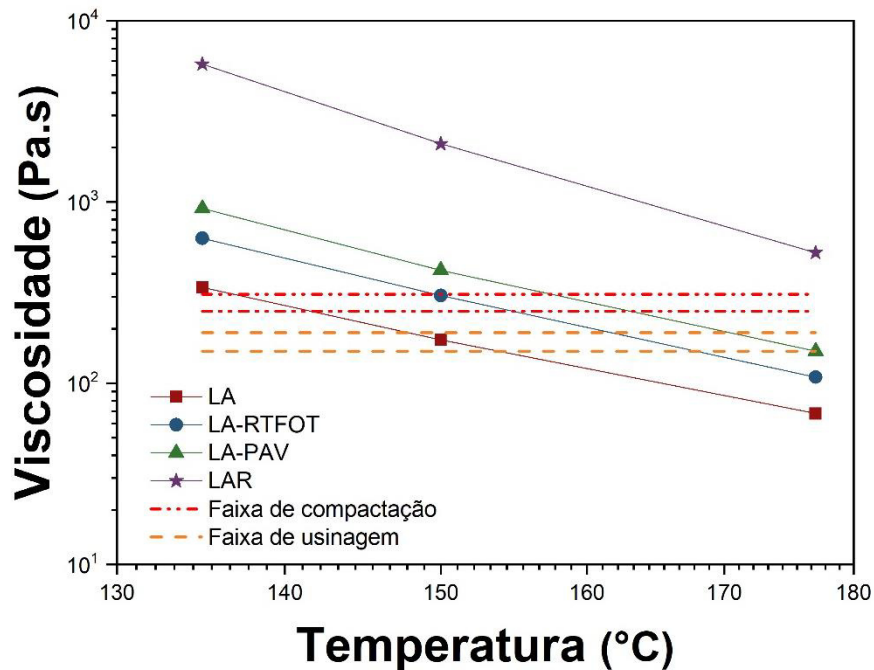
Figura 19 – Curvas Semi-logarítmicas da Viscosidade versus Temperatura.

As Curvas Semi-logarítmicas da Viscosidade versus Temperatura (CLVT) para a obtenção das Temperaturas de Compactação e Usinagem foram construídas através dos dados obtido pelo viscosímetro Brookfield e montadas conforme a norma ASTM D2493 (2009) e são apresentadas na Figura 19. Para o estudo, o ligante removido foi estudado juntamente com o CAP 50/70, cedido pela Petrobras, com objetivo de verificar semelhanças e diferenças entre os ligantes.

Os limites de viscosidade da faixa de compactação são 250 cP e 310 cP. Por sua vez, os limites de viscosidade da faixa de usinagem são 150 cP e 190 cP. A temperatura de usinagem (TU) e de compactação (TC) extraídas de curvas semi-logarítmicas da Viscosidade versus Temperatura (Figura 19) são apresentadas na Tabela 4.

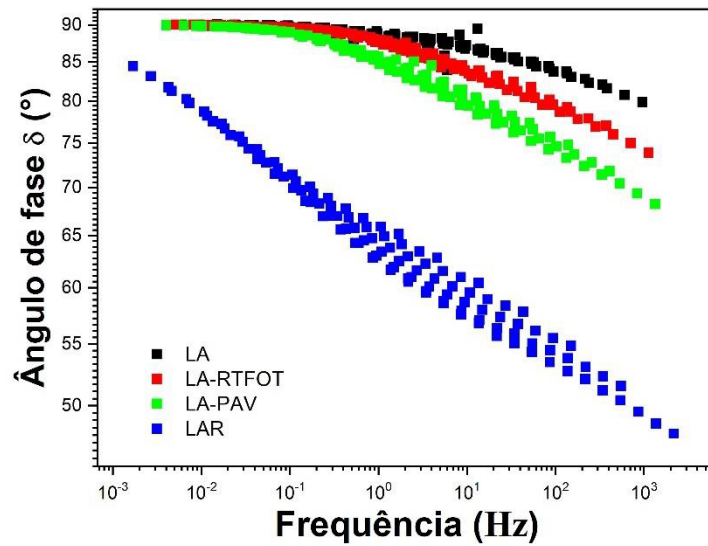
Figura 21 – Curva mestra  $\delta$  para as amostras LA, LA-RTFOT, LA-PAV e LAR.

A Figura 21 apresenta a avaliação da resposta viscoelástica dos materiais estudados, conforme o grau de envelhecimento.

O ângulo de fase do LA, LA-RTFOT e LA-PAV, apresentaram um comportamento mais viscoso nas frequências baixas e com tendência a um comportamento mais elástico com o aumento da frequência de carregamento. Há de se considerar uma particularidade nos ligantes envelhecidos em RTFOT e PAV, em frequências altas os ligantes estão mais elásticos, e tornam-se mais viscosos à medida que a frequência diminui, com uma ordem de grandeza de quase 10 graus entre os valores de  $\delta$ , o que pode ser decorrente do processo de envelhecimento.

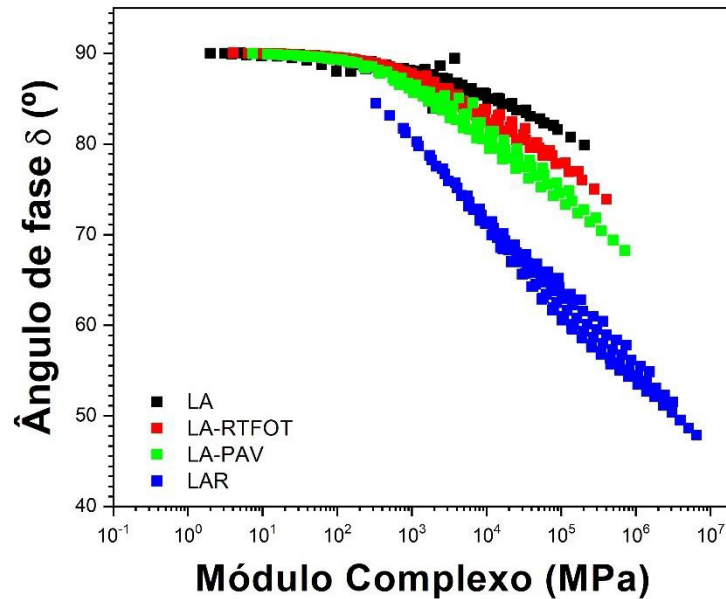
Figura 22 – Diagrama Black para as amostras LA, LA-RTFOT, LA-PAV e LAR.

O efeito do processo de envelhecimento na modificação no módulo complexo  $G^*$  e ângulo de fase ( $\delta$ ) são mostrados nos diagramas Black, um gráfico de ângulo de fase ( $\delta$ ) versus módulo complexo ( $G^*$ ) não contendo nenhuma temperatura ou frequência de referência (Figura 22).

Os diagramas Black foram produzidos para comparar o desempenho reológico do CAP, dos CAPs envelhecidos (LA-RTFOT e LA-PAV) e do (LAR). Efeitos causados pelo processo de envelhecimento são destacados por estes diagramas. O comportamento das curvas (LA, LA-RTFOT e LA-PAV) apresentaram o mesmo padrão nas curvas Black diferindo apenas na magnitude dos parâmetros.
