UNIVERSIDADE FEDERAL DO CEARÁ
CENTRO DE TECNOLOGIA
DEPARTAMENTO DE ENGENHARIA DE TRANSPORTES
PROGRAMA DE PÓS-GRADUAÇÃO EM ENGENHARIA DE TRANSPORTES

**AVALIAÇÃO DO DESEMPENHO DE PAVIMENTOS INTERTRAVADOS EM
FUNÇÃO DA ABERTURA DAS JUNTAS, DIFERENTES BASES E DEFEITOS NA
CAMADA DE ROLAMENTO**

Dissertação apresentada ao Programa de Pós-Graduação em Engenharia de Transportes da Universidade Federal do Ceará, como requisito parcial à obtenção do título de Mestre em Engenharia de Transportes. Área de concentração: Infraestrutura de Transportes.

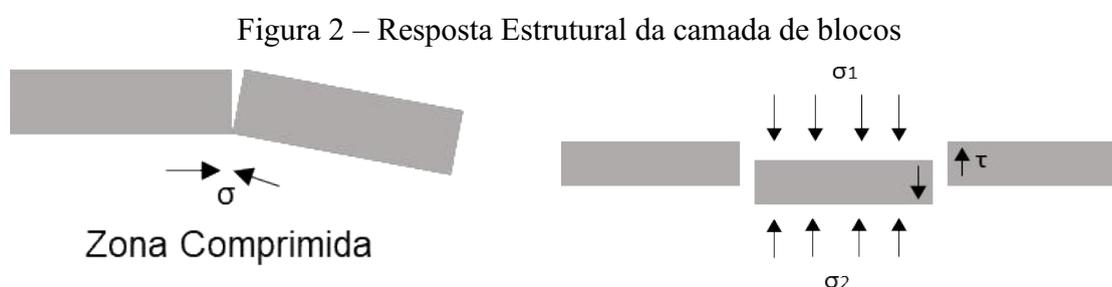
A flexão dos blocos consiste da rotação de uma peça adjacente a outra em que geram aumento da abertura das juntas na parte superior e deformações nas peças na parte inferior em decorrência de tensões normais (σ) de compressão (Figura 2a). O escorregamento entre os blocos trata-se do movimento relativo vertical das peças, o qual é combatido pelas tensões de cisalhamento (τ) na face lateral dos blocos e o suporte das camadas inferiores (Figura 2b).

(a): Efeito de Flexão dos Blocos

(b): Efeito de Escorregamento dos Blocos

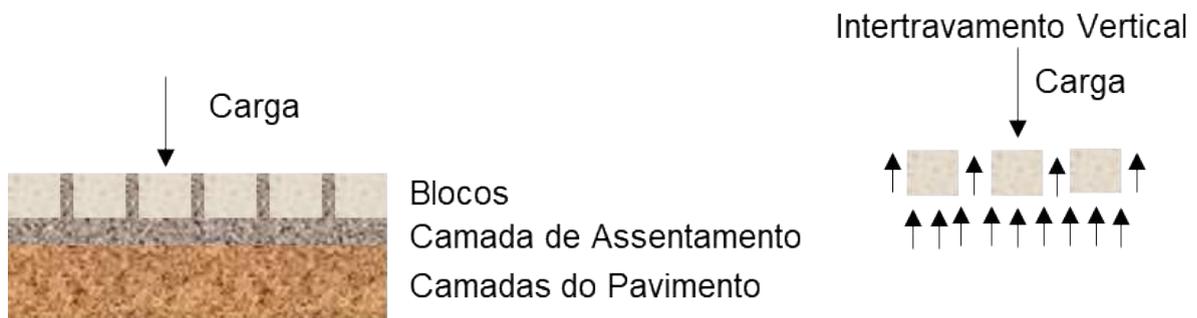
Figura 3 – Intertravamento vertical

O intertravamento horizontal depende de paginações das peças que dispersam forças horizontais, o vertical é alcançado pela transferência de cargas por cisalhamento e o rotacional por meio da espessura das peças, do espaçamento das juntas e das contenções laterais (SHACKEL E LIM, 2003). Esses mecanismos de intertravamento interagem entre si para garantir a distribuição de tensões entre os blocos adjacentes.

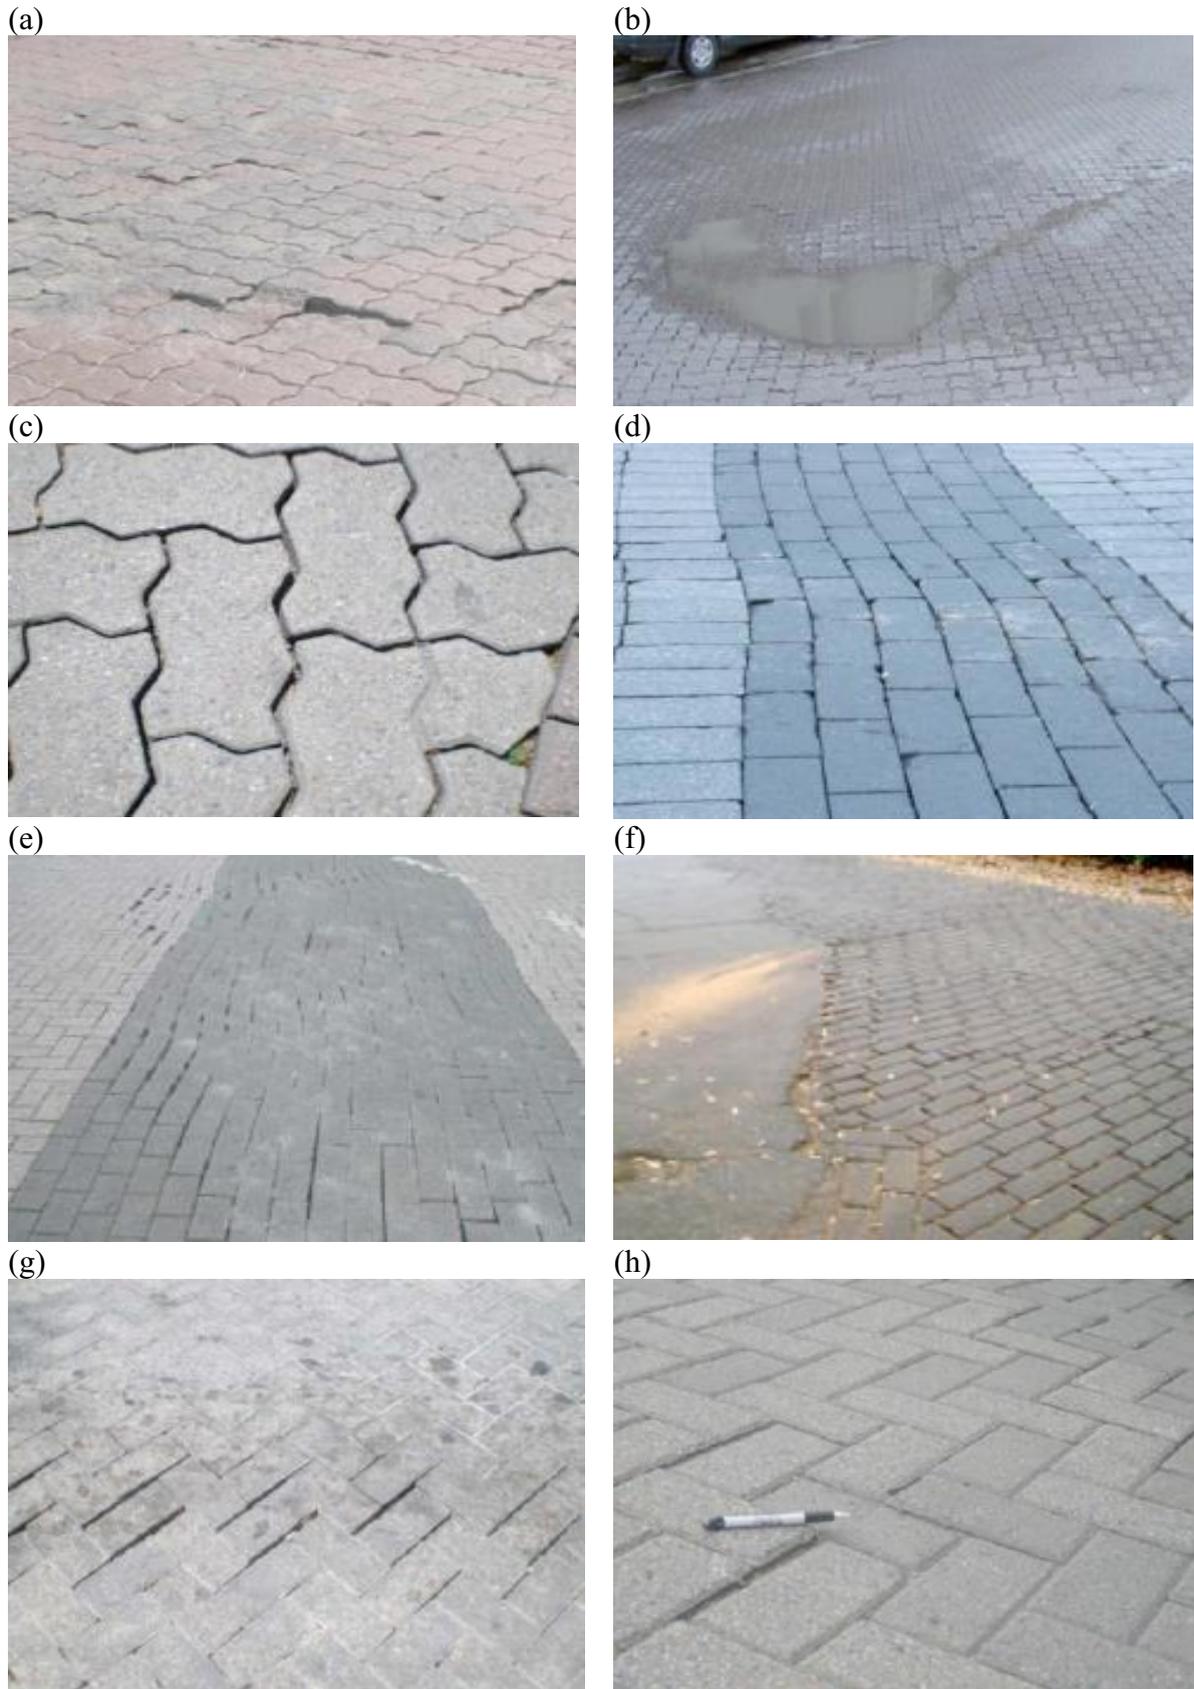
Figura 6 – Defeitos em pavimentos intertravados

(a) danificação dos blocos; (b) deformação permanente; (c) perda de areia de junta; (d) desalinhamento das juntas; (e) dano de contenção; (f) remendo; (g) aumento do espaçamento das juntas; (h) desnível entre as peças de concreto.

Os defeitos como danificação dos blocos, deformações permanentes, perda de areia da junta, desalinhamento das juntas, dano de contenção e remendos são listados como primários na ASTM (2015). A norma elenca acréscimo de espaçamento das juntas e o desnível entre as peças de concreto como defeitos que ocorrem em decorrência de outros, os quais atuam especificamente prejudicando o mecanismo de transferência de carga entre os blocos. Os defeitos estão evidenciados na Figura 6 e descritos na Tabela 1.

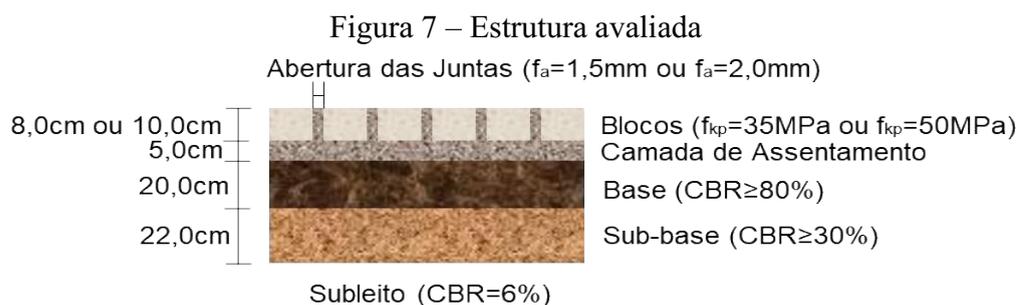
Cabe salientar que o espaçamento (f_a) utilizado foi de 1,5 mm e 2,0 mm, inferiores ao preconizado por ABNT (2011) em decorrência do modelo de Thom e Cheung (1999) ser formulado inicialmente para bases cimentadas degradadas. Na Figura 7 consta a estrutura analisada com a indicação das variações que foram realizadas.

Assim, foram analisados oito cenários, alternando as propriedades supracitadas (Tabela 2). A estrutura do pavimento analisada advém do dimensionamento da PMSP (2004) com adoção da camada de base em material granular e um Número N de 2×10^7 . Sabe-se que o subleito é uma camada semi-infinita, contudo, para fins de modelagem da deformação permanente, foi avaliado as respostas para uma espessura de 0,20m. A espessura definida para as camadas e as propriedades dos materiais utilizados estão apresentados na Tabela 3.

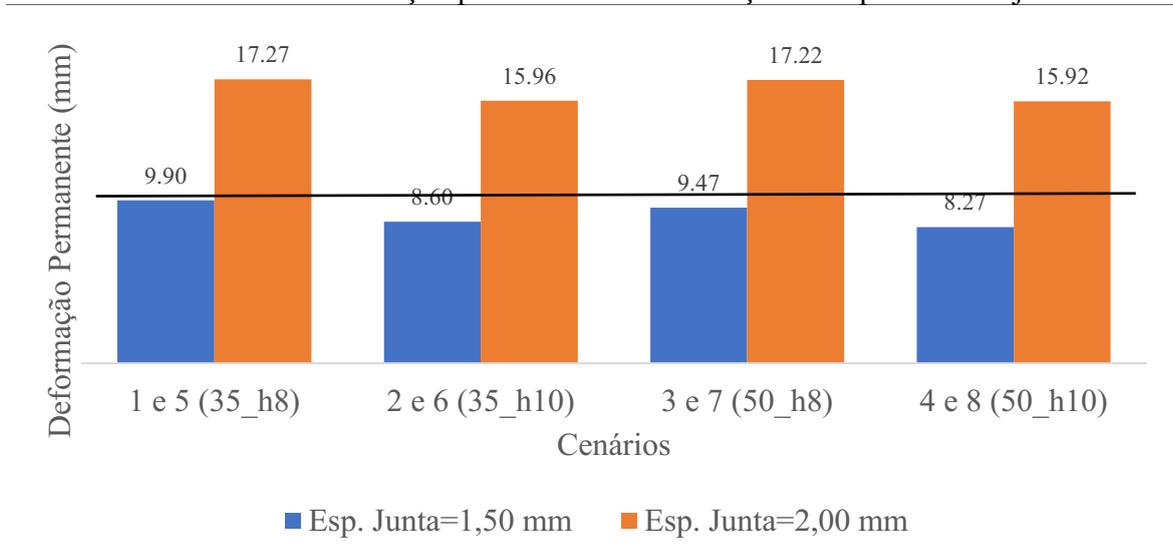
Gráfico 1 – Deformação permanente com variação da espessura das juntas

Nos cenários em que as peças possuem uma resistência à compressão de 35 MPa e uma espessura dos blocos de 0,08 m, houve o maior aumento percentual das deformações com o crescimento do tamanho das juntas. Esse resultado evidencia que o acréscimo de resistência à compressão e da espessura dos blocos auxilia na redução das deformações permanentes, mas que não foi suficiente para compensar um aumento da abertura das juntas de 33,3%.

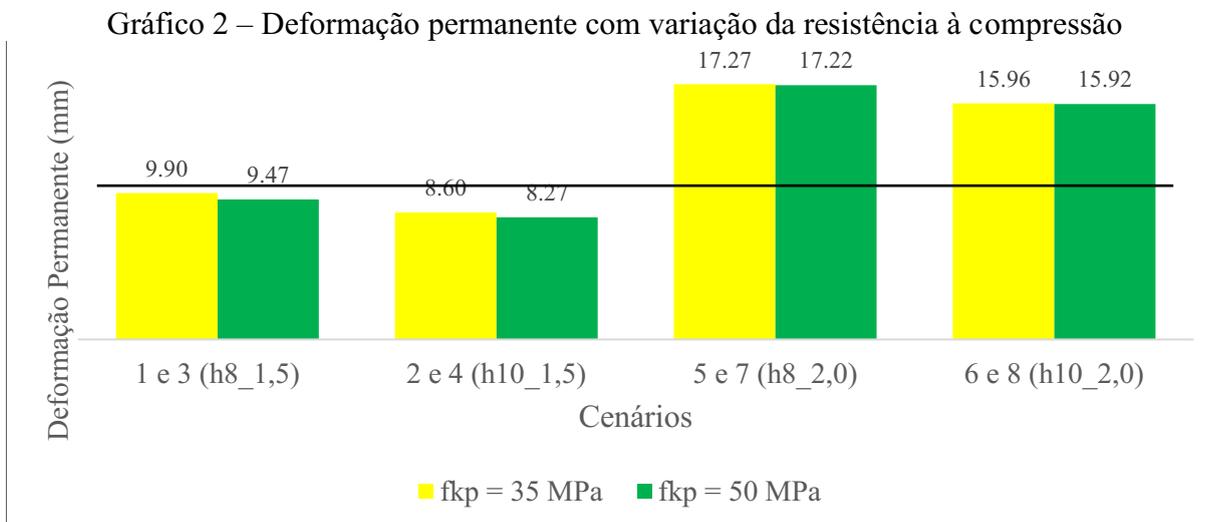
Constata-se que os valores de resistência à compressão dos blocos possuem pouca influência na deformação permanente da estrutura em condições inadequadas de funcionamento das juntas, tendo em vista uma variação percentual média das deformações plásticas de 0,3%. Entretanto, para uma condição de funcionamento das juntas adequada, um aumento de resistência à compressão das peças de 35 MPa para 50 MPa incorreu em uma diminuição média das deformações permanentes de 4,3%. Os valores de deformações permanentes agrupados pela resistência à compressão das peças estão expostos no Gráfico 2 e o critério de falha representado por uma linha horizontal com valor de 10mm.

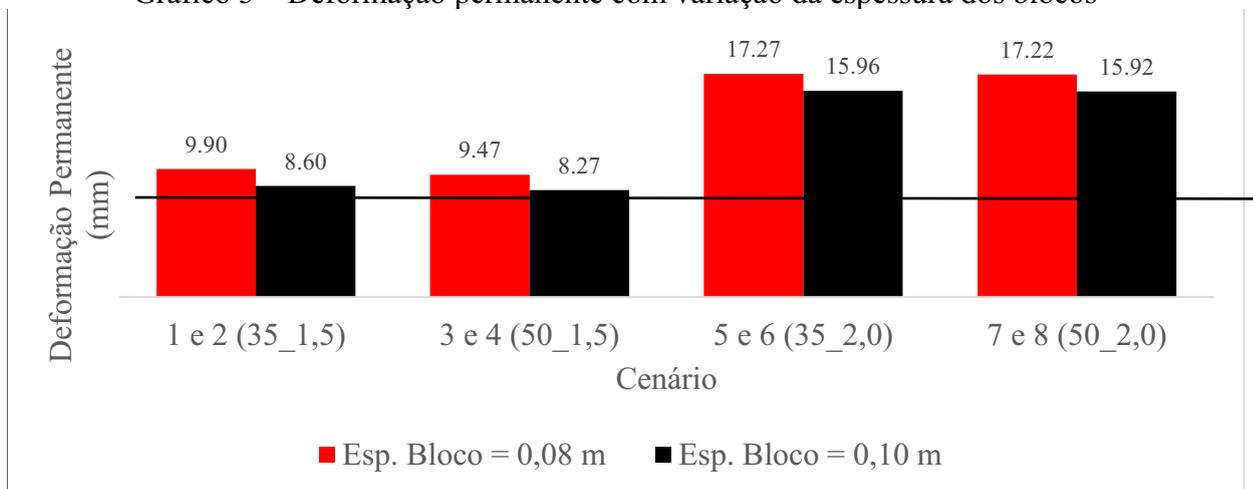
Gráfico 3 – Deformação permanente com variação da espessura dos blocos

A melhoria percentual média nos valores de deformação permanente nos cenários com inadequado espaçamento das juntas (cenários 5, 6, 7 e 8) foi de 8,2%, sendo superior a influência da resistência à compressão. No entanto, ainda é insuficiente para compensar as concentrações de esforços na estrutura. A deformação permanente dos cenários avaliando a espessura dos blocos está apresentada no Gráfico 3 e o critério de falha de 10,00mm evidenciado por meio de uma linha horizontal.

Observa-se que, em condições adequadas do funcionamento das juntas, o aumento da espessura dos blocos permite o acréscimo de desempenho na estrutura de maneira mais acentuada para valores menores de resistência à compressão. Para uma resistência à compressão de 50 MPa, o acréscimo de espessura implica em uma redução percentual da deformação permanente de 14,4%, enquanto que para uma resistência à compressão de 35 MPa a redução percentual de deformação permanente é de 15,1%. Esse comportamento pode ser explicado porque nos cenários com maiores valores de resistência à compressão (cenários 3, 4, 7 e 8), os esforços estão mais atenuados; o efeito do aumento da espessura das peças é inferior. Dessa forma, quanto menores os esforços atuantes na estrutura do pavimento, mais difícil é a redução dos valores de deformações permanentes.

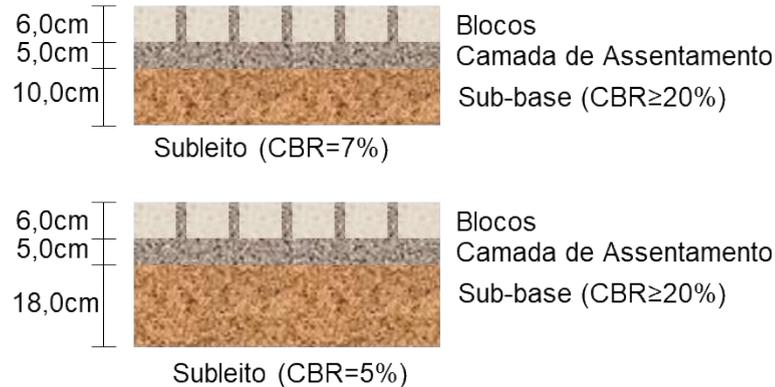
Figura 8 – Estruturas avaliadas com diferentes espessuras de sub-base

A análise empírica-mecanicista realizada, com intuito de garantir que ela suporte o número de solicitações de projeto, limita a deformação vertical específica (m/m) no topo do subleito para um valor de $1,48 \times 10^{-3}$ m/m que está evidenciada no Gráfico 4 por meio de uma linha horizontal. Nesse caso, a estrutura sobre um subleito de CBR de 5,0% suportará o tráfego previsto. Todavia, no cenário para o subleito de CBR de 7,0%, em que há uma menor espessura de sub-base, poderá ocorrer a ruína precoce da estrutura, apesar da diferença percentual dos valores da deformação vertical específica no subleito ser de 5,5% ($0,08 \times 10^{-3}$ m/m).

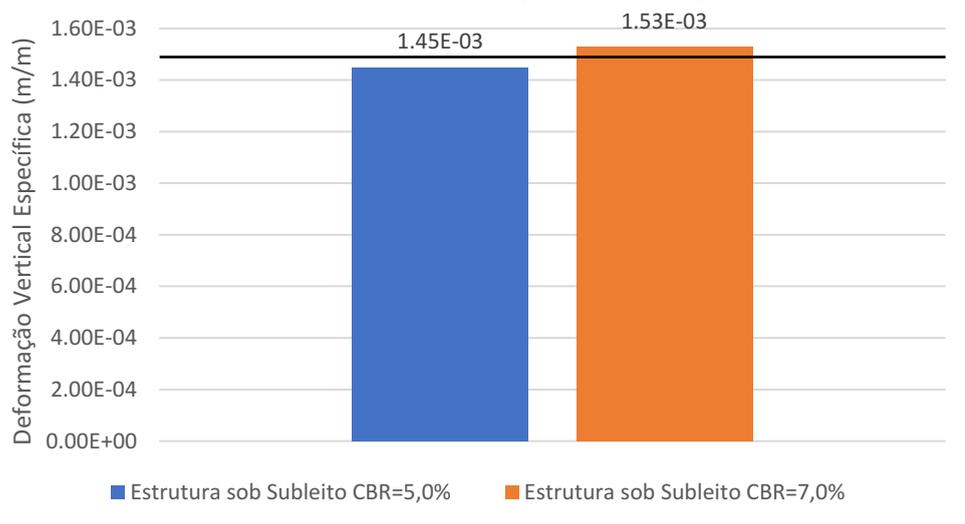
Gráfico 4 – Deformação vertical específica no topo do subleito

Para o cenário com a estrutura sobre o subleito com CBR de 7,0%, a deformação no subleito está 3,3% acima do admissível pelo modelo adotado. Nessa condição, a estrutura suportará $1,13 \times 10^5$ solicitações do eixo padrão. A redução da espessura da sub-base fomenta economia durante a execução da estrutura, mas pode gerar a redução de sua vida útil ou mesmo a sua ruína precoce.

Em relação ao cenário com subleito de CBR igual a 5,0%, o aumento da espessura da camada de sub-base foi suficiente para garantir que a estrutura suporte o tráfego de projeto. Um aspecto que deve ser salientado é de que as propriedades dos materiais foram consideradas iguais aos valores de projeto durante a vida útil. No entanto, fatores como a umidade podem alterar a capacidade de dano de uma solicitação na estrutura pela redução da capacidade de suporte dos materiais, segundo Bastos (2013). Dessa forma, como a deformação no topo do subleito foi 2,0% abaixo do critério admitido, as alterações nos estados de tensões podem levar a estrutura à ruína precocemente.

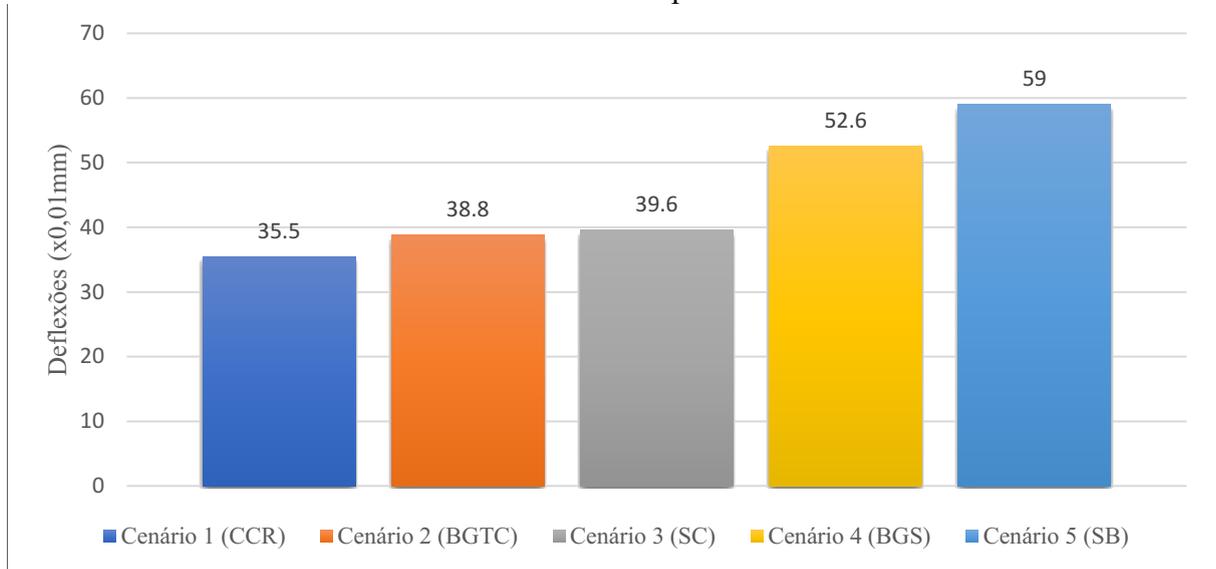
Gráfico 5 – Deflexões no topo do revestimento

Comparando-se os cenários 1 (CCR) e 3 (SC), ambos com materiais cimentados, obtém-se uma variação percentual de 11,6% dos valores de deflexão. Outrossim, por meio da avaliação dos cenários 4 (BGS) e 5 (SB) apenas com camadas granulares, verifica-se uma variação percentual de 12,2% nos níveis de deflexão, evidenciando a dependência da rigidez do material na resposta da estrutura.

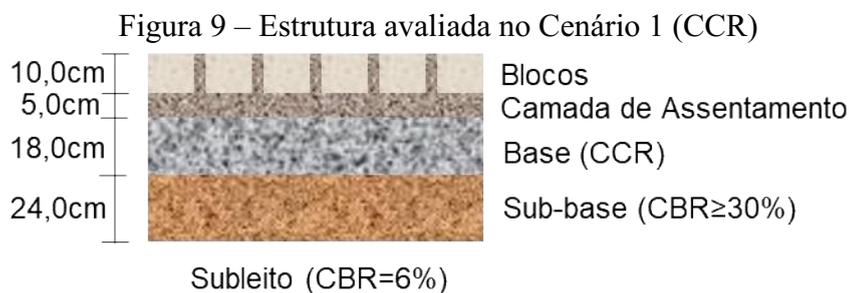
No Cenário 1 (CCR) foi realizada a verificação empírica-mecanicista avaliando a ruptura por fadiga da base e ruptura por cisalhamento do subleito da estrutura evidenciada na Figura 9. Foi adotado o modelo sugerido por Knapton e Nixon (1984b) para avaliar a ruptura plástica do subleito e o modelo proposto por Trichês (1993) para verificar a fadiga do CCR com consumo de concreto de 120 kg/m³. Os valores limites obtidos por meio dos critérios adotados e a resposta elástica da estrutura estão evidenciados na Tabela 25.

Além disso, segundo o critério de Trichês (1993), permite-se a diminuição da resistência à tração do CCR até um valor de 1,72 MPa. A adoção de valores inferiores implica em ruína precoce. Cabe salientar que a adoção de valores como os estabelecidos pelo critério limite para o dimensionamento do pavimento pode promover prejuízo à vida útil da estrutura, pois existem incertezas inerentes ao dimensionamento que não são contempladas.

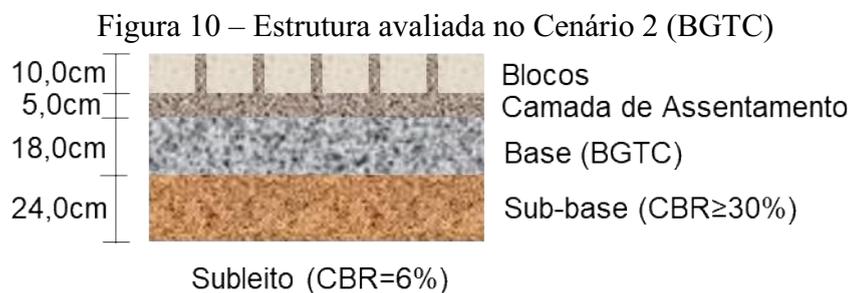
A análise empírica-mecanicista para o Cenário 2 (BGTC) consistiu da avaliação da ruína por fadiga da camada de BGTC por meio do modelo proposto por Balbo (1997) e da ruptura plástica do subleito por intermédio do modelo sugerido por Knapton e Nixon (1984b). A análise da fadiga torna-se crítica, pois, em relação ao Cenário 1 (CCR), há uma diminuição de 40% da resistência à fadiga do material. Os resultados obtidos estão evidenciados na Tabela 26 e a estrutura analisada está exposta na Figura 10.

Apesar da diminuição da tensão de tração na fibra inferior da camada de base, a diminuição da resistência à tração do material proporcionar a ruína precoce pela fadiga do material. Percebe-se que a análise da ruptura plástica do subleito indica que não haverá tendência de ruína precoce em função desse tipo de dano. Todavia, o valor de deformação encontrado na análise elástica está em uma condição limite. Logo, a camada de base em BGTC apresenta uma rigidez adequada para a proteção da estrutura do pavimento. No entanto, não apresenta uma resistência à tração suficiente para suportar os esforços que atuam sobre si.

Uma alternativa para suportar o tráfego de projeto seria aumentar a resistência à tração na flexão do material em um valor superior ou igual 1,50 MPa, pelo critério de Balbo (1997). Observa-se que em relação à tensão admissível, o critério do CCR em comparação à BGTC possui uma diminuição de 45,3%, devido às concentrações de tensões nos vazios, por não se tratar de um material cimentado com uma matriz homogênea.

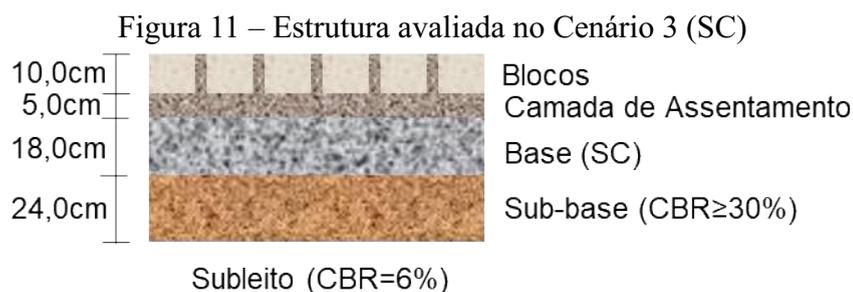
A avaliação do Cenário 3 (SC) consistiu da verificação da fadiga do SC com os modelos de Ceratti (1991) e de Knapton e Nixon (1984b) para a avaliação da ruptura plástica do subleito. O cenário mais crítico consiste nos materiais cimentados utilizados na camada de base, pois trata-se da menor rigidez e da menor resistência à tração na flexão. Os valores encontrados na análise estão apresentados na Tabela 27 e estrutura analisada apresentada na Figura 11.

O SC também não possui uma matriz homogênea como a BGTC. Então, a presença de vazios na estrutura gera uma concentração de tensões que favorece a propagação acelerada das fissuras, evidenciando a necessidade do controle dos esforços atuante sobre a camada. Por meio da análise dos resultados obtidos, verifica-se que a adoção de materiais cimentados na camada de base de pavimentos intertravados é uma alternativa viável. Todavia, necessita da consideração de aspectos como a rigidez e resistência à tração dos materiais. A utilização da verificação mecanicista é necessária para validar se a estrutura dimensionada possui uma capacidade estrutural suficiente para suportar o tráfego de projeto.

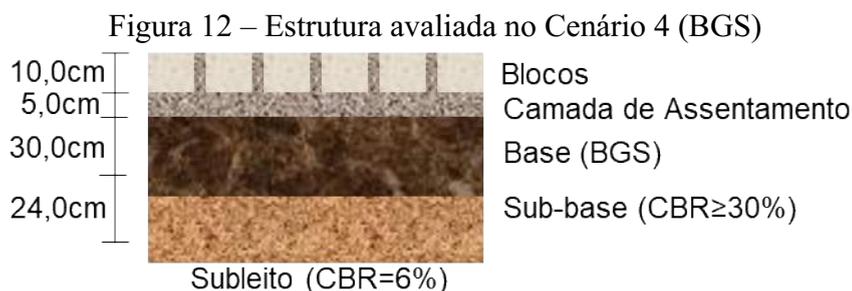
A verificação empírica-mecanicista do Cenário 4 (BGS) consiste da avaliação da ruptura plástica do subleito da estrutura evidenciada na Figura 12, tendo em vista que não há camadas sujeitas ao processo de fadiga. O critério de avaliação das deformações verticais no topo do subleito para estruturas apenas com camadas granulares é diferente, considerando que não há o efeito de placa que acontece em camadas cimentadas. Para a análise realizada neste trabalho foi utilizado o modelo para a ruptura plástica do subleito citado por Rahman *et al.* (2018). Os valores encontrados na verificação empírica-mecanicista do Cenário 4 (BGS) estão apresentados na Tabela 28.

Dessa forma, permite-se avaliar a diminuição da espessura da camada de base. A redução dessa espessura, para 26 cm, gera no topo subleito uma deformação vertical de $3,13 \times 10^{-4}$; esse seria o valor mínimo indicado. Salienta-se que a adoção de uma espessura compatível a de um material cimentado implicaria em valores de deformação superior ao critério.

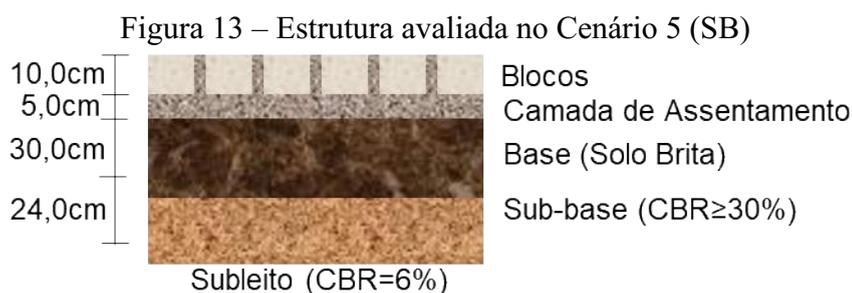
O Cenário 5 (SB) consiste da condição mais crítica em relação a rigidez da camada de base, a qual implica em maiores esforços atuando sobre o subleito. A verificação empírica - mecanicista desse cenário avalia a ruptura plástica do subleito por meio do modelo indicado por Rahman *et al.* (2018) na estrutura apresentada na Figura 13. Os resultados obtidos por meio do critério e da análise elástica para o Cenário 5 estão expostos na Tabela 29.

Para uma mesma deflexão no topo do pavimento, a capacidade de dano em uma estrutura com material cimentado é superior a um pavimento com apenas materiais granulares, segundo os critérios utilizados. Compreende-se que os modelos possuem critérios distintos para tornar o pavimento intertravado com camadas rígidas menos flexíveis, atenuando o efeito de placa em camadas sujeitas à fadiga.

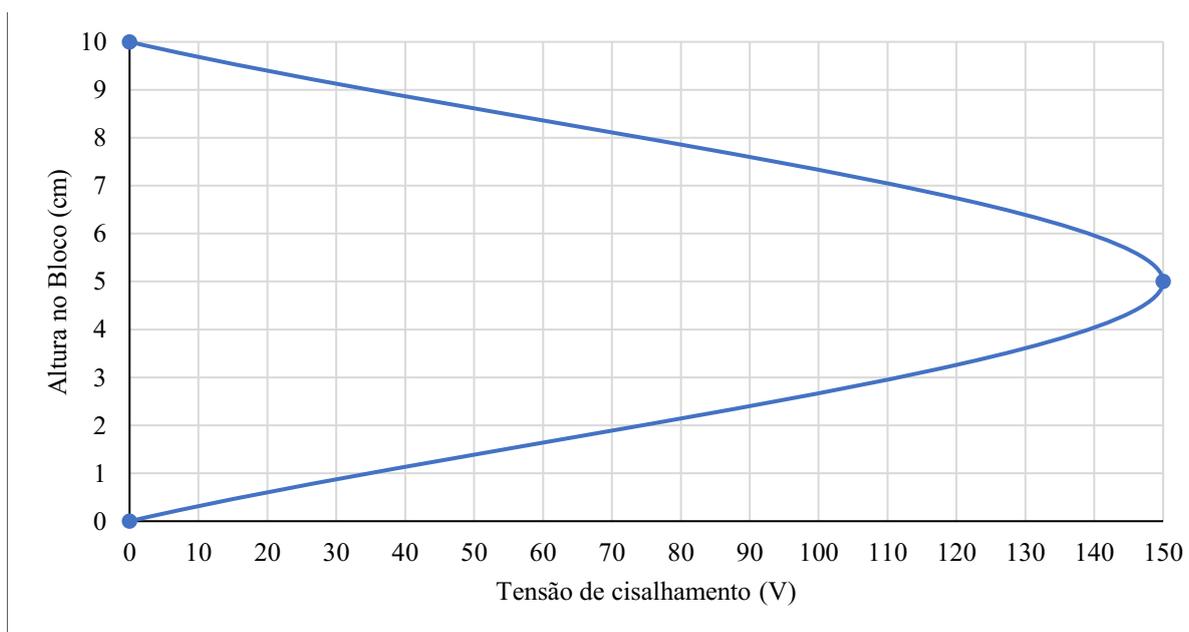
Gráfico 7 – Distribuição das tensões de cisalhamento na face do bloco

Em consequência da utilização de blocos com largura de 10 cm e espessura de 10 cm, a distribuição das tensões de cisalhamento entre os blocos pode ser aproximada por uma parábola, tendo em vista que se trata de uma seção transversal retangular. No Gráfico 7 está apresentada a distribuição de tensões de cisalhamento na face do bloco.

As condições de contorno são que a tensão de cisalhamento máxima é no meio da altura útil e que as extremidades da altura útil representam as raízes da parábola. Nas equações 12 a 15 estão demonstradas a força de cisalhamento resultante em função da força de cisalhamento interna para todas as possibilidades consideradas.

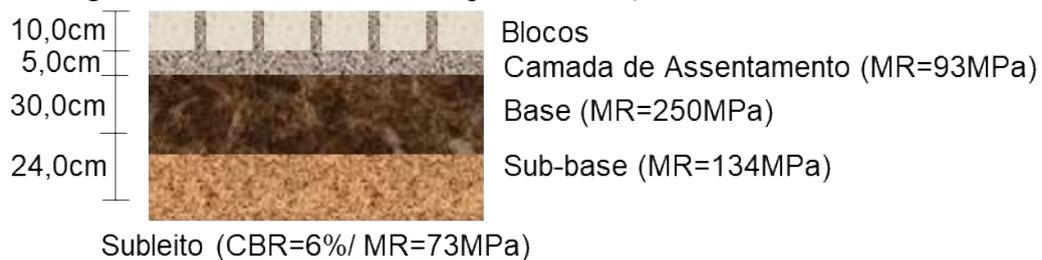
Figura 14 – Estrutura analisada para verificação da vida útil com defeitos

Por meio da análise dos resultados obtidos na Tabela 32, verifica-se que o acréscimo de tensão vertical no nível de severidade alto da deformação permanente é de 36,3%, enquanto que para o nível de severidade baixo da PDD esse acréscimo torna-se de 0,47%. Sabe-se que o critério indicado por Rahman *et al.* (2018), para o nível de tráfego de projeto, estabelece um valor limite de deformação vertical de $3,17 \times 10^{-4}$ m/m, que foi superado no nível de severidade

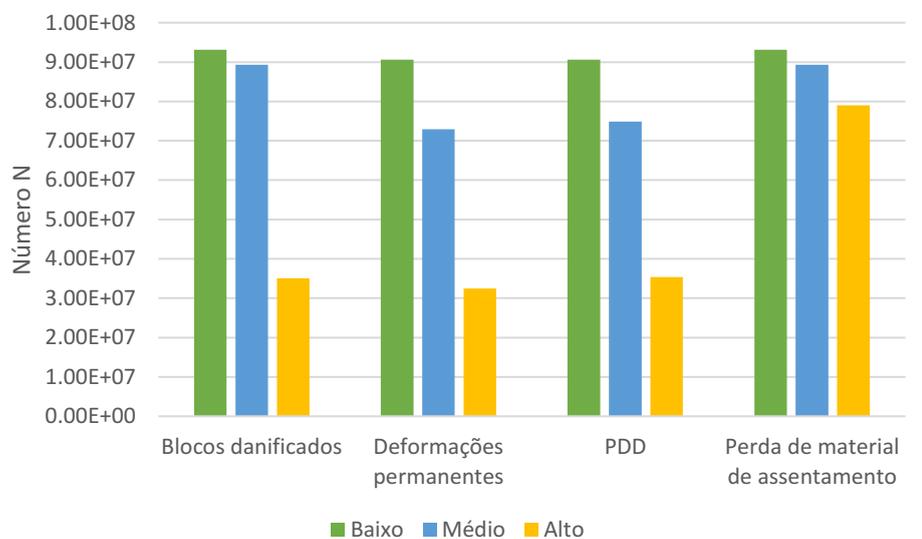
Gráfico 8 – Número de solicitações que cada superestrutura suportará

Observa-se que, para o caso analisado, a estrutura do pavimento com deflexões até 30,0 (0,01mm) obteve um nível de deformação vertical dentro de limites aceitáveis. O método de dimensionamento utilizado permite a concepção da estrutura do pavimento sem análise das tensões atuantes sobre ele. Assim, a estrutura sem a presença de defeitos suporta um Número N de $9,58 \times 10^7$. No Gráfico 8 está evidenciada a vida útil residual do pavimento para condição analisada.

Como a estrutura do pavimento dimensionada suporta um Número N superior ao tráfego de projeto, alguns cenários mesmo com perda da capacidade estrutural do pavimento tendem a suportar o tráfego de projeto. Os únicos cenários em que houve tendência de ruína precoce da estrutura foram os que apresentaram uma abertura das juntas com um aumento percentual de 33,3%. Mesmo para as condições em que as juntas obtiveram um aumento de abertura de 20,0% a estrutura foi capaz de suportar o tráfego de acordo com o critério adotado.

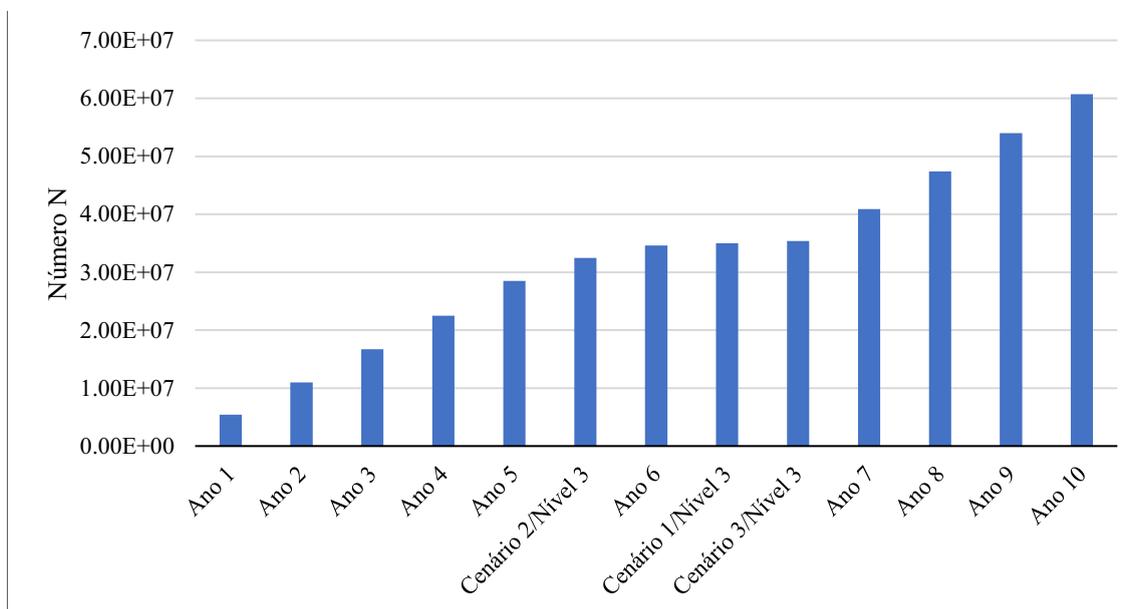
Gráfico 9 – Projeção anual de tráfego com o Número N das estruturas com ruína precoce

capacidade de resistir um Número N de 97% em comparação uma estrutura sem defeitos.

O defeito de dano aos blocos não evidenciou a tendência de ruína precoce do pavimento até alcançar o nível de severidade alto. Para o nível de severidade médio, em que há uma redução da resistência à compressão de 50%, implicou que a estrutura suporta 82% do Número N em relação ao pavimento sem defeitos.

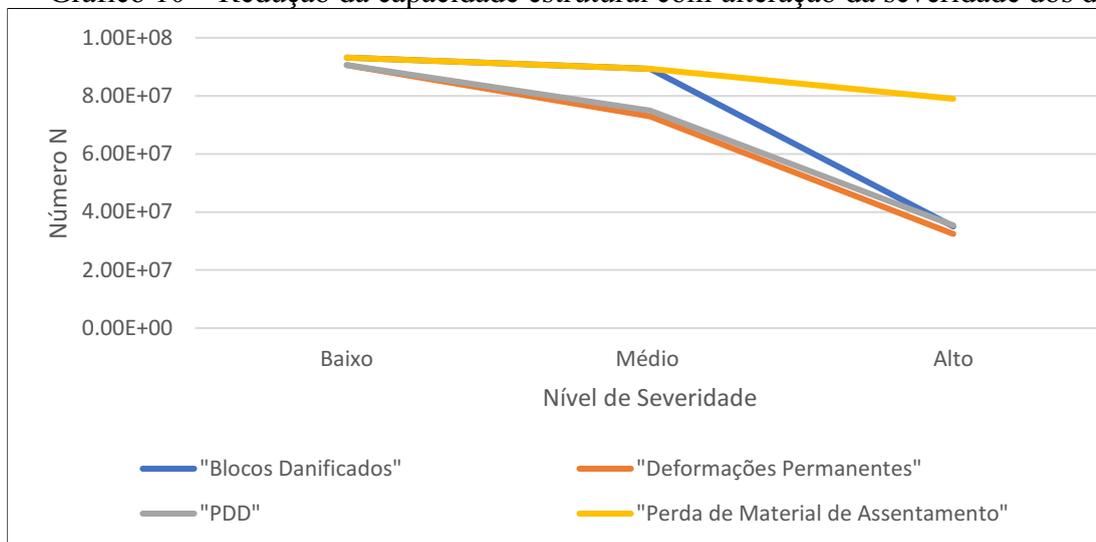
Gráfico 10 – Redução da capacidade estrutural com alteração da severidade dos defeitos

A progressão de severidade implica em uma diminuição da vida útil do pavimento. Essa condição indica ser relevante para compreender como cada tipo de defeito acentua-se e os impactos na capacidade da estrutura de suportar as solicitações do tráfego. Com o objetivo de avaliar como ocorre cada progressão de defeito, o número de solicitações que cada condição suporta está evidenciado no Gráfico 10.

Os cenários em que houve um acréscimo do espaçamento das juntas mostraram-se os mais críticos. As deformações permanentes e a PDD apresentam um coeficiente angular similar. Constata-se que os blocos danificados possuem um processo de acentuação da diminuição da vida útil residual maior do que os outros defeitos entre os níveis de severidade médio e alto, tendo em vista que parte um patamar superior e alcança um nível similar a PDD. Analisando a diminuição de área útil entre as peças, identifica-se que o agravamento desse defeito apresentou uma menor sensibilidade na redução da capacidade estrutural do pavimento.
