ANÁLISE DA ESTABILIDADE DE UM TALUDE LOCALIZADO EM
FORTALEZA -CE

Trabalho de Conclusão de Curso apresentada ao
Curso de Engenharia Civil da Universidade
Federal do Ceará Campus de Russas, como
requisito parcial para obtenção do título de
Bacharel em Engenharia Civil.

O presente estudo visa realizar uma investigação abrangente da caracterização e estabilidade do talude do Morro Santa Terezinha, localizado no bairro do Mucuripe, em Fortaleza, Ceará.

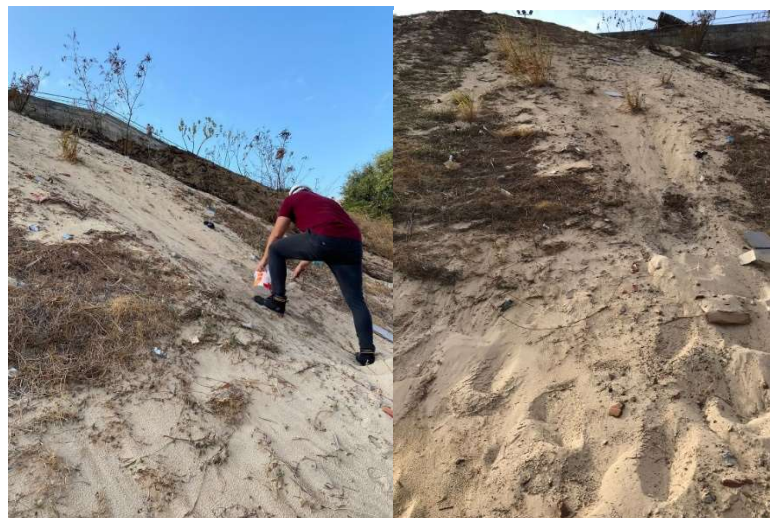
Figura 6 - Escavação e coleta das amostras.

No dia 7 de setembro de 2023, procedeu-se à coleta de quatro amostras deformadas de solo. Cada uma dessas amostras foram devidamente acondicionada em sacos plásticos transparentes e, em seguida, alocada em recipientes individuais, aproximadamente com capacidade para 2,5 kg, totalizando 10 kg de amostra deformada, conforme representado na Figura 6. Durante a escavação, foram adotadas medidas cautelosas para evitar a presença de raízes, vegetação ou quaisquer outras interferências que pudessem comprometer a qualidade e representatividade das amostras.

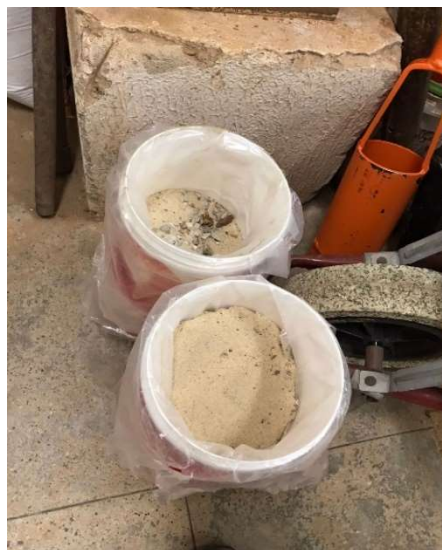
Figura 7 - Amostra utilizada.

Conforme estabelecido pela NBR 6457/86, os ensaios de compactação e caracterização do solo, abrangendo análise granulométrica e determinação dos limites de liquidez e plasticidade, requerem métodos específicos para a preparação das amostras. No início dos ensaios, foi selecionada uma das amostras, conforme evidenciado na Figura 7, a qual, em conformidade com as diretrizes normativas, passou por um processo prévio de secagem.

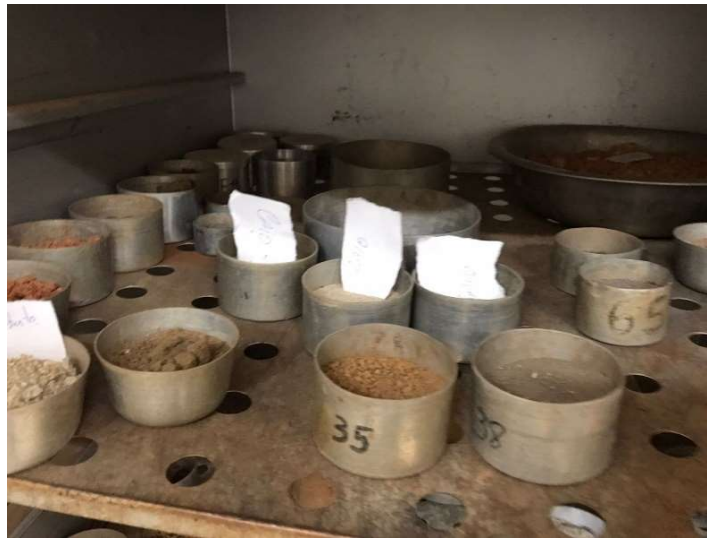
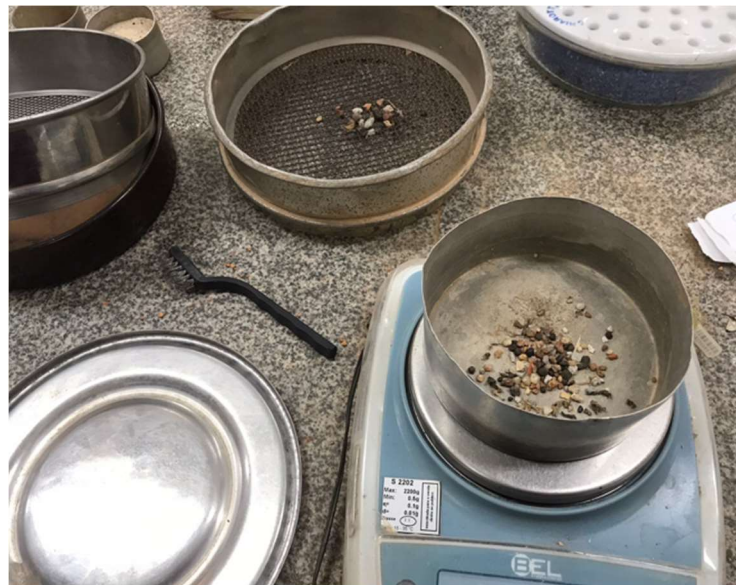
Após a etapa de secagem, a amostra foi submetida à peneira de 2,0mm, seguindo as prescrições da NBR 7181/2016. Durante esse procedimento, foram adotadas precauções meticulosas para garantir a retenção, na peneira, apenas dos grãos com dimensões superiores à abertura da malha. Posteriormente, a porção retida na peneira de 2,0mm foi submetida a lavagem e colocada na estufa a 105°C ou 110°C. O material resultante desse processo foi empregado no peneiramento grosso. As etapas mencionadas estão representadas nas Figuras 8 e 9, respectivamente.

Figura 8 - Amostra na estufa.

Figura 9 - Peneiramento e pesagem.

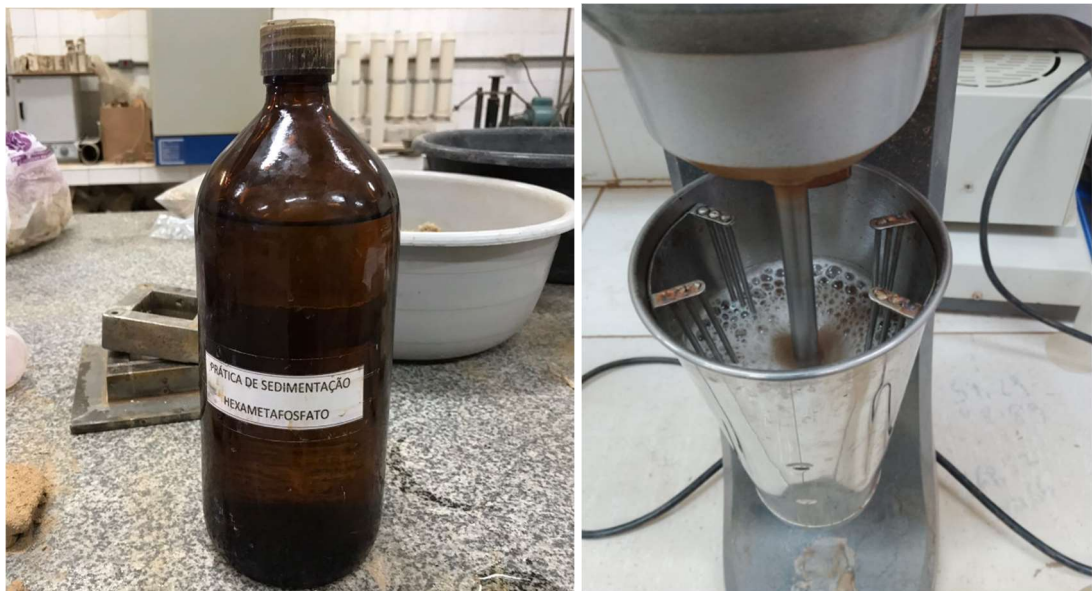
Figura 10 - Hexametáfosfato e aparelho de dispersão

Conforme preconizado pela norma específica para a realização desse ensaio, é determinado que todo o material seja imerso no defloculante e mantido em repouso por, no mínimo, 12 horas. No âmbito deste estudo, esse período de imersão foi estendido para aproximadamente 24 horas. Após a etapa de repouso, a mistura resultante deve ser transferida para um copo de dispersão, eliminando qualquer resíduo que tenha aderido ao béquer mediante o uso de água destilada. Em seguida, a amostra é submetida à ação do aparelho dispersor pelo período de 15 minutos, conforme ilustrado na Figura 10.

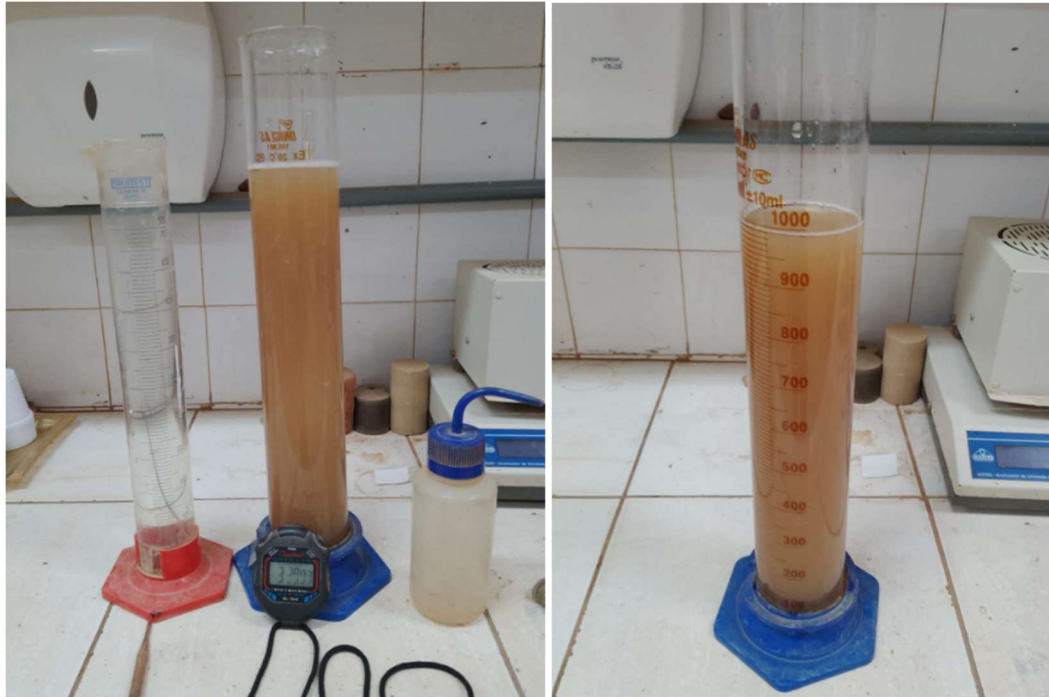
Figura 11 - Transferência da mistura contida no copo dispersor para a proveta.

Após a conclusão do processo de dispersão, a mistura resultante foi transferida para uma proveta e lavada com água destilada até atingir o volume total de 1000 ml. Em seguida, procedeu-se à agitação da proveta, cobrindo-a com uma das mãos e, com auxílio da outra, realizaram-se movimentos suaves de rotação por um período de 1 minuto. Posteriormente, a proveta foi colocada sobre uma superfície plana, permanecendo em repouso e utilizando um cronômetro, foram realizadas leituras no densímetro nos intervalos de sedimentação conforme a Figura 11.

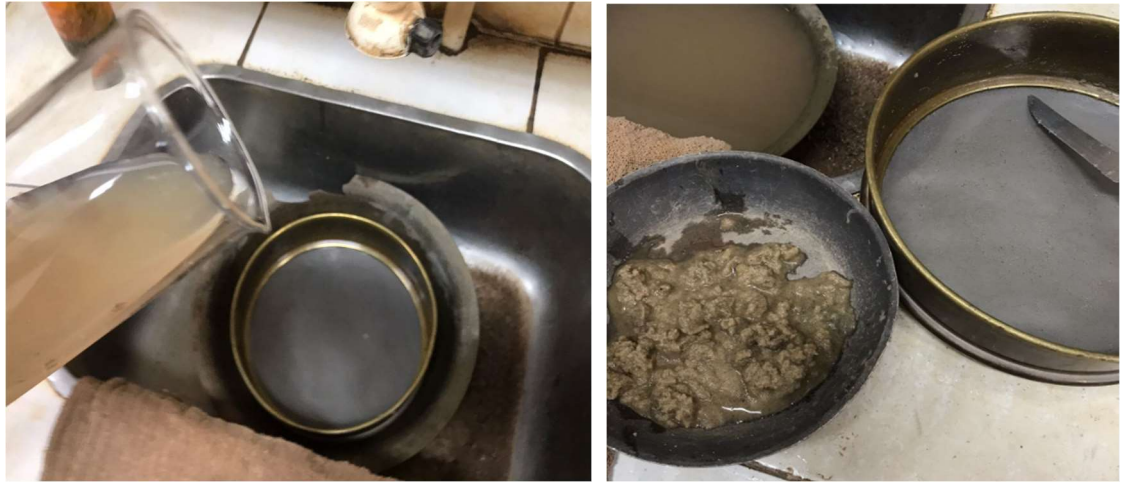
Figura 12 - Transferência da mistura.

Após a última leitura do densímetro, o conteúdo da proveta foi transferido para a peneira de 0,075 mm, utilizando água para remover qualquer resíduo aderido às paredes da proveta. O material retido foi então colocado em uma estufa a uma temperatura de 105°C ou 110°C para secagem. Em seguida, realizou-se o peneiramento fino, passando o material pelas peneiras de 1,2 mm, 0,6 mm, 0,42 mm, 0,25 mm, 0,15 mm e 0,075 mm, respectivamente, marcando o término do ensaio de granulometria.

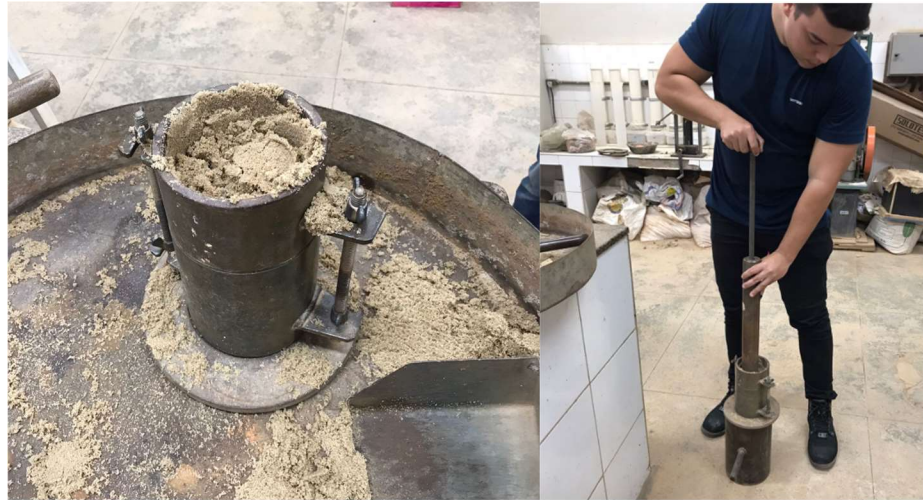
Figura 13 - Compactação com soquete.

A fixação do cilindro à sua base, o acoplamento do cilindro complementar e a conexão do conjunto a uma base rígida foram realizados conforme padrões estabelecidos. A quantidade de solo, conforme preconizado pela NBR 6457/86 para o cilindro pequeno e reuso de material, foi estabelecida em 3 kg da amostra. Este montante foi disposto em uma bandeja metálica, e, de forma gradual, adicionou-se água destilada até obter uma mistura uniforme e homogênea. Com a completa homogeneização do material, deu-se início ao processo de compactação em energia normal, empregando-se três camadas de solo e aplicando-se 26 golpes por camada, como ilustrado na Figura 13.

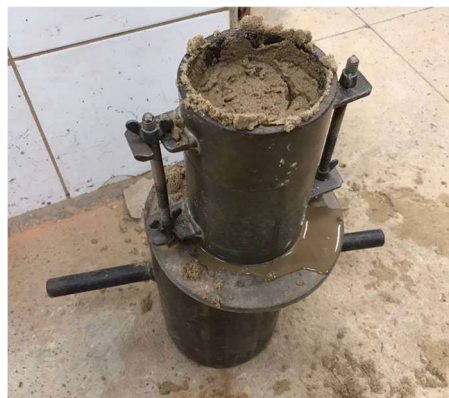
Figura 14 - Extrator de corpo de prova.

Após a conclusão da compactação da última camada, conforme a Figura 14, procedeu-se à remoção do cilindro complementar, sendo necessário escarificar o material em contato com a parede do cilindro com o auxílio de uma espátula. Após a retirada do molde cilíndrico, foi observado um excesso de solo compactado que exigiu remoção e nivelamento com o uso de uma régua. Uma vez concluídas essas etapas, o cilindro metálico, juntamente com o solo compactado, foi pesado. Em seguida, por meio de um extrator, o corpo de prova foi removido do molde.

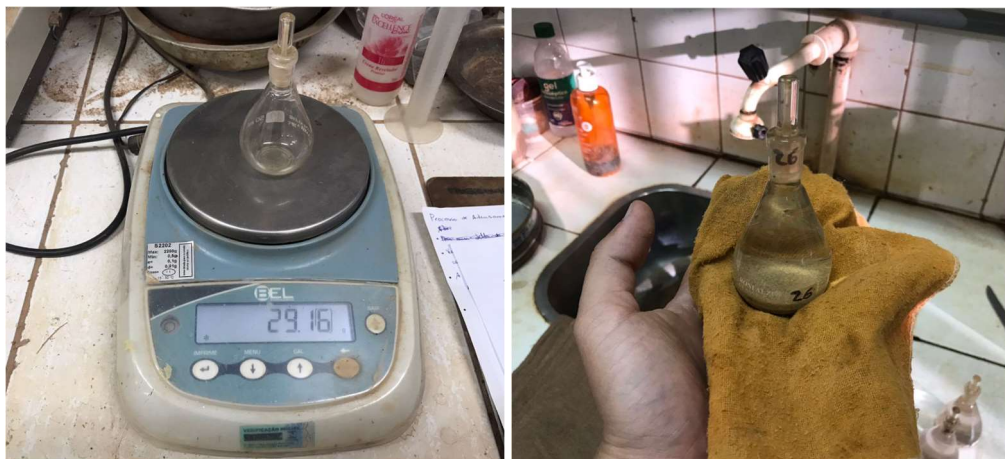
Figura 15 - Processo de pesagem e retirada do aquecimento.

Em seguida, adicionou-se água destilada ao picnômetro até imergir completamente a amostra. O picnômetro foi aquecido, agitando-o por um período entre 20 e 30 minutos para evitar superaquecimento. Após retirar do fogo, permitiu-se o resfriamento do picnômetro à temperatura ambiente. Uma vez resfriado, o picnômetro foi completamente preenchido com água destilada, inseriu-se a rolha perfurada e deixou-se em um banho de água à temperatura ambiente. A temperatura do banho foi registrada e, em seguida, o picnômetro foi retirado, enxugado com um pano limpo e seco conforme Figura 15.

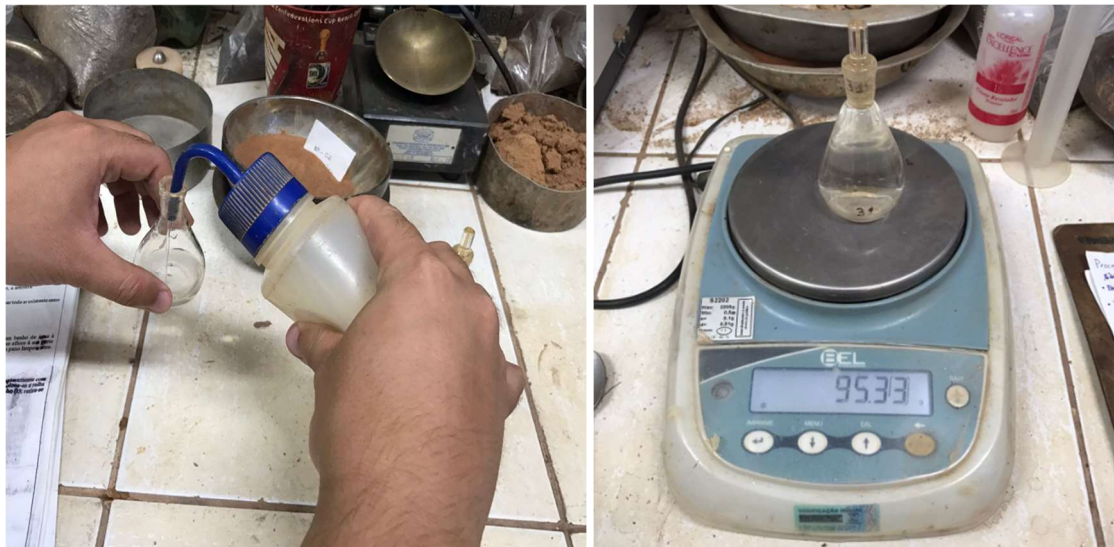
Figura 16 - Adição de água destilada e pesagem do picnômetro.

Concluída a etapa anterior, procedeu-se à pesagem do conjunto (amostra + água + picnômetro), identificado como P3. Após a pesagem, todo o conteúdo interno do picnômetro foi removido e, em sequência, submetido a uma lavagem. Para a conclusão do ensaio, o picnômetro foi preenchido integralmente com água destilada e vedado com a rolha perfurada. Como último passo, o picnômetro foi meticulosamente secado com um pano limpo e seco e, posteriormente, pesado, sendo atribuído esse peso à variável P4, como mostra a Figura 16.

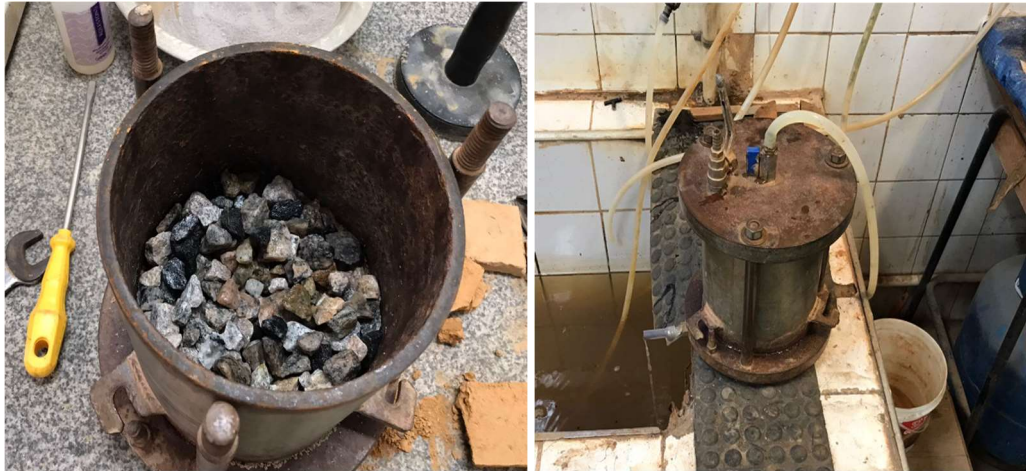
Figura 17 - Montagem do permeâmetro.

A montagem do permeâmetro teve início com a preparação da base, seguida pela adição de uma camada de solo com altura de 2,5 cm, sendo esta compactada para evitar a formação de trilhas no solo ou entre o solo e as superfícies internas do permeâmetro. Posteriormente, uma camada de pedras foi aplicada para atenuar o impacto da água sobre o solo durante a realização do ensaio, como mostra a Figura 17.

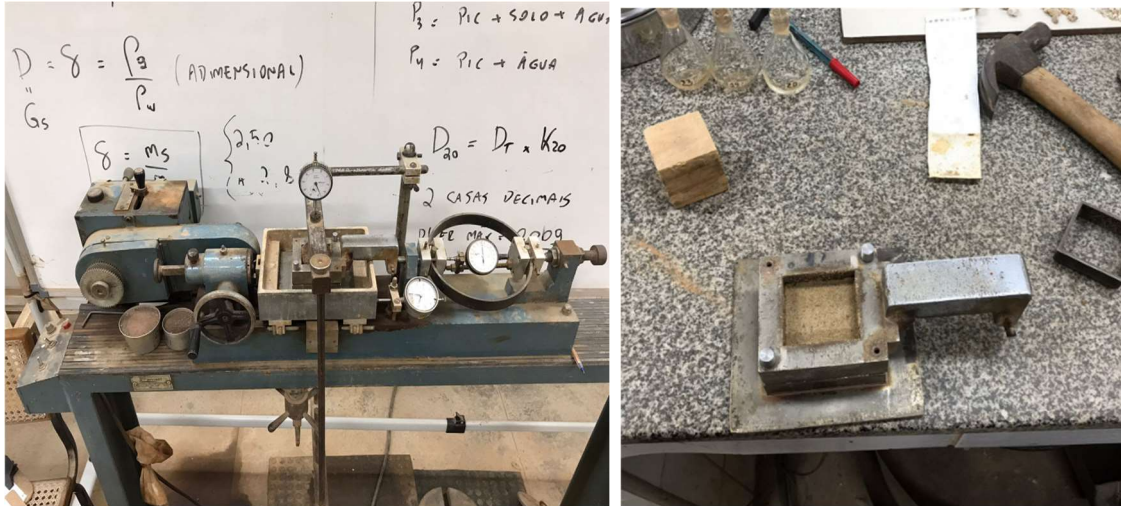
Figura 18 - Preparação do corpo de prova.

normais foram aplicadas: 50, 100 e 200 kPa sobre cada corpo de prova, utilizando um corpo de prova para cada tensão normal.

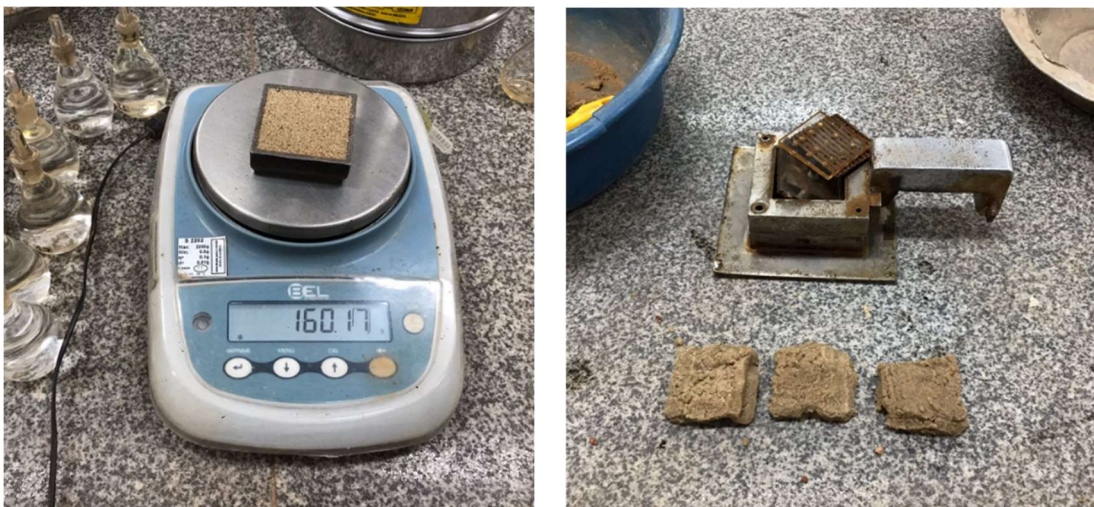
Figura 19 - Pesagem e retirada do corpo de prova.

As medições de deformação, capturadas por meio de extensômetros, foram conduzidas ao longo de 7 minutos, com intervalos de 0,25 segundos, para cada tensão aplicada. O critério para encerrar as medições, ou seja, atingir a ruptura do corpo de prova, foi o valor máximo da tensão cisalhante, uma vez que essa tensão aumentava até um ponto específico para, posteriormente, começar a decrescer.

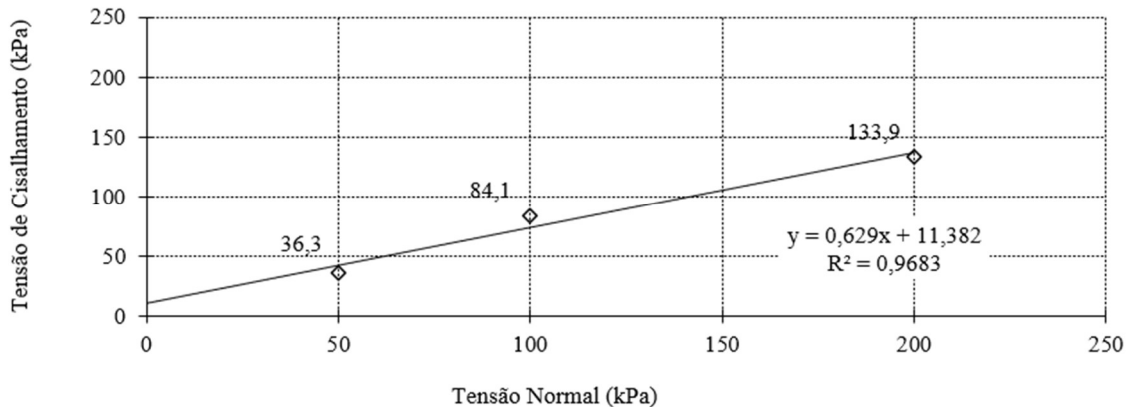
Através da execução do ensaio de cisalhamento direto, foram elaborados os gráficos que correlacionam a tensão cisalhante com o deslocamento horizontal, conforme apresentado na Figura 24. Além disso, foi gerado o gráfico que relaciona a variação volumétrica com o deslocamento horizontal, ilustrado na Figura 25, bem como as envoltórias de ruptura, demonstrando a relação entre a tensão cisalhante e a tensão normal, conforme evidenciado na Figura 26. Essas representações gráficas proporcionam informações cruciais para a determinação do ângulo de atrito e da coesão da amostra em análise.

Figura 24 - Gráfico da tensão de cisalhamento versus deslocamento horizontal.

Figura 25 - Gráfico da variação volumétrica versus deslocamento horizontal.

Figura 26 - Gráfico da tensão cisalhante versus tensão normal.

Analisando o gráfico de tensão versus deformação é possível observar a ausência de picos distintos para as tensões de 50, 100 e 200 kPa. Esse comportamento evidencia características típicas de solos com rupturas plásticas ou elastoplásticas, nos quais o solo sofre deformações elasticamente até alcançar um determinado valor de tensão. Posteriormente, qualquer deformação subsequente torna-se não elástica. Dessa maneira, as tensões de cisalhamento aumentam proporcionalmente aos deslocamentos, porém, tendem a atingir um valor máximo que se mantém praticamente constante após determinados deslocamentos.

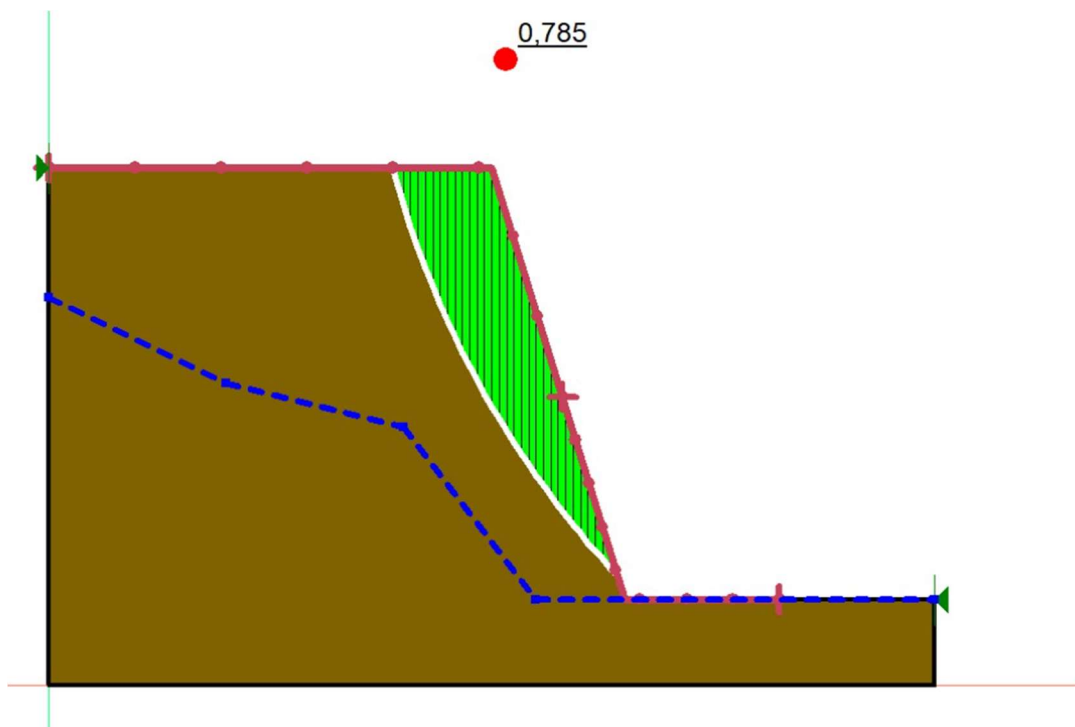
Este estudo envolveu a realização da modelagem em cinco instâncias, cada uma correspondente a um dos métodos de análise e estabilidade. Ao final, será possível realizar uma comparação entre os resultados de cada método, os quais estão apresentados nas Figuras 27 a 31.

Figura 27 - Método de Janbu.

Figura 28 - Método de Spencer.

Figura 29 - Método de Bishop.

Figura 30 - Método de Fellenius.

Figura 31 - Método de Morgenstern-Price.

Desse modo, constatou-se que os resultados obtidos não apresentaram divergências significativas entre si. O menor valor de Fator de Segurança (FS) identificado foi de 0,785 ao empregar o Método de Janbu, também foi encontrado o mesmo valor no Método de Fellenius. O Método de Spencer e o Método de Morgenstern-Price encontraram o FS de 0,794. Enquanto o valor mais elevado, alcançando 0,795, foi registrado pelo Método de Bishop, tendo um FS médio de 0,790.

É relevante salientar que as medidas utilizadas na modelagem foram médias estimadas, considerando a variação na configuração do talude. Dessa forma, os resultados obtidos indicam uma situação de instabilidade, mas não corroboram integralmente a ideia de ruptura iminente do talude.
