**UNIVERSIDADE FEDERAL DO CEARÁ  
CAMPUS CRATEÚS  
CURSO DE ENGENHARIA CIVIL**

**AVALIAÇÃO DA EXECUÇÃO DOS SISTEMAS PREDIAIS HIDROSSANITÁRIOS  
EM EDIFICAÇÕES RESIDENCIAIS DE MÉDIO PORTE**

Trabalho de conclusão de curso apresentado ao Curso de Graduação em Engenharia Civil da Universidade Federal do Ceará, como requisito parcial à obtenção do título de bacharel em Engenharia Civil.

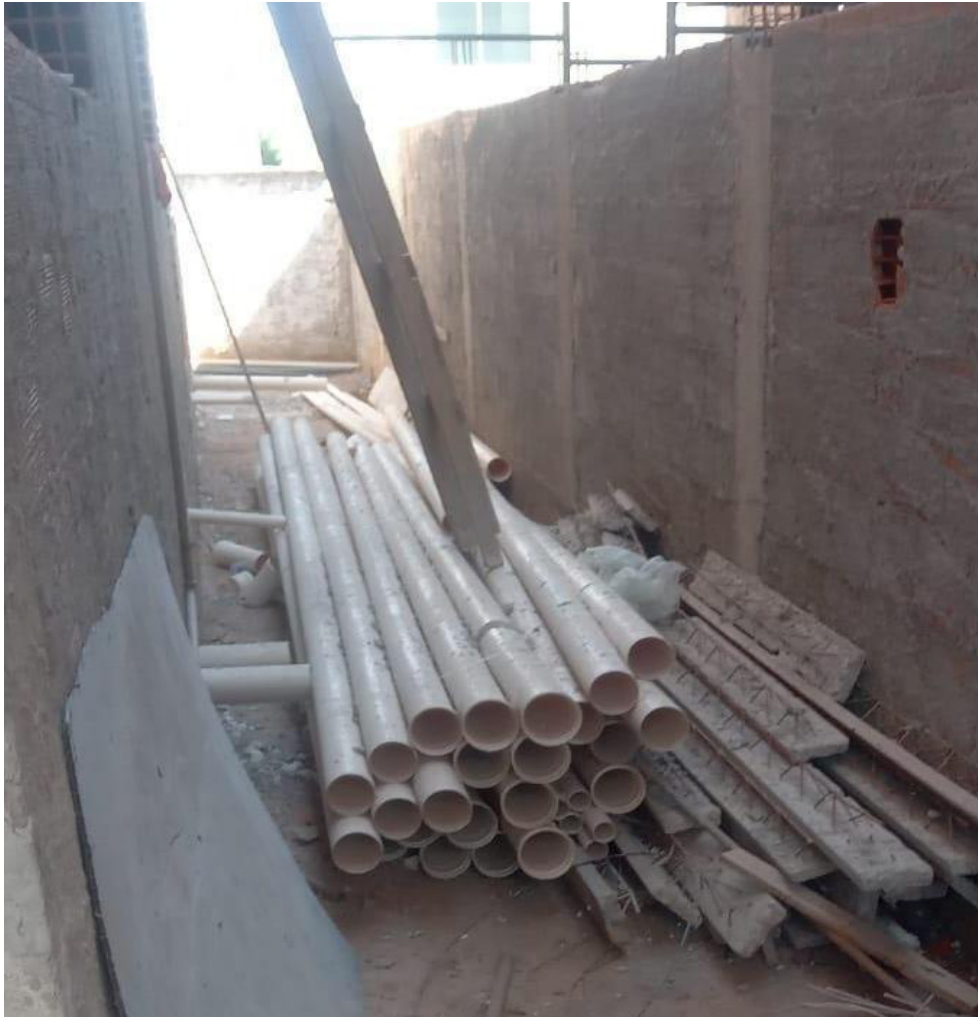
Conforme o Quadro 3, as três obras tiveram erros atrelados exclusivamente ao armazenamento dos componentes hidrossanitários, em especial das tubulações em PVC, já que, não identificou-se ações com o propósito de padronizar o armazenamento dos materiais e evitar o contato direto desses materiais com o solo. Diante desse cenário, notou-se que a falta de um armazenamento padronizado por tipo de material ou diâmetro, ocasionou a presença de vários materiais com destinações diferentes ocupando o mesmo espaço, conforme é mostrado nas Figuras 5 e 6.

Figura 5- Materiais da obra A armazenados de maneira inadequada.

Segundo Botelho e Ribeiro Jr. (2014), os tubos e as conexões de PVC devem ficar armazenados em locais cobertos, em pilhas de até 1,2 m e próxima aos locais de uso. Dessa forma, viu-se que nas edificações, todas as tubulações de PVC seguem as duas primeiras recomendações, pois estão localizadas próximo aos locais de utilização em pilhas com alturas recomendadas. Entretanto, na Obra A, em especial, as tubulações estão armazenadas em locais não cobertos, sujeitas a ação dos raios solares e de outras intempéries.

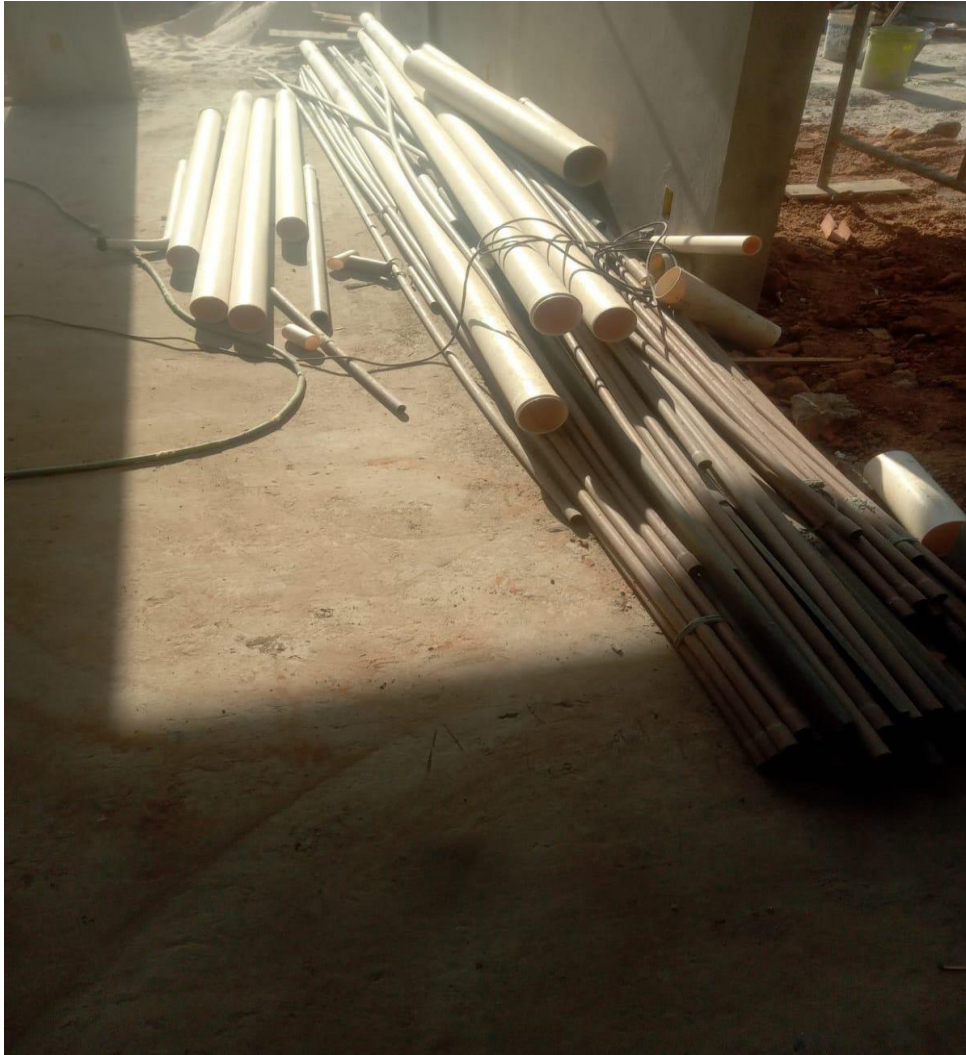
Figura 6- Materiais da obra C armazenados de forma aleatória.

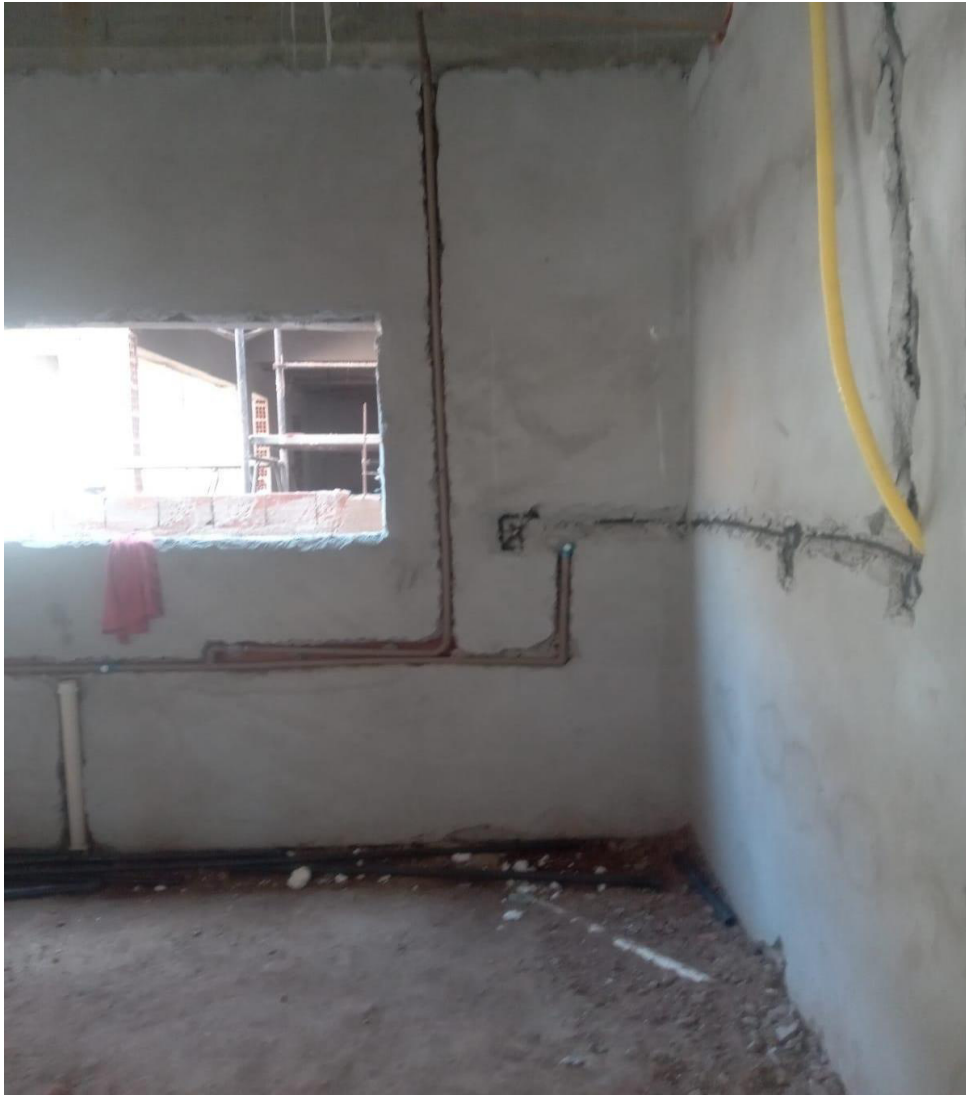
A ABNT NBR 5626:2020 afirma que as tubulações devem ser executadas em conformidade com o projeto, sem comprometer a integridade das peças. Entretanto, foi observado que a Obra A não respeitou os alinhamentos e as folgas indicadas pela norma citada, como é possível observar nas Figuras 7 e 8. Com isso, entende-se que essa edificação em especial é suscetível ao aparecimento futuros problemas, tais como, vazamentos, causados pela baixa flexibilidade em regiões com folgas inapropriadas e pelo aumento esforço nas paredes das tubulações com desalinhamentos excessivos.

Figura 7 - Tubulações desalinhadas na Obra A.

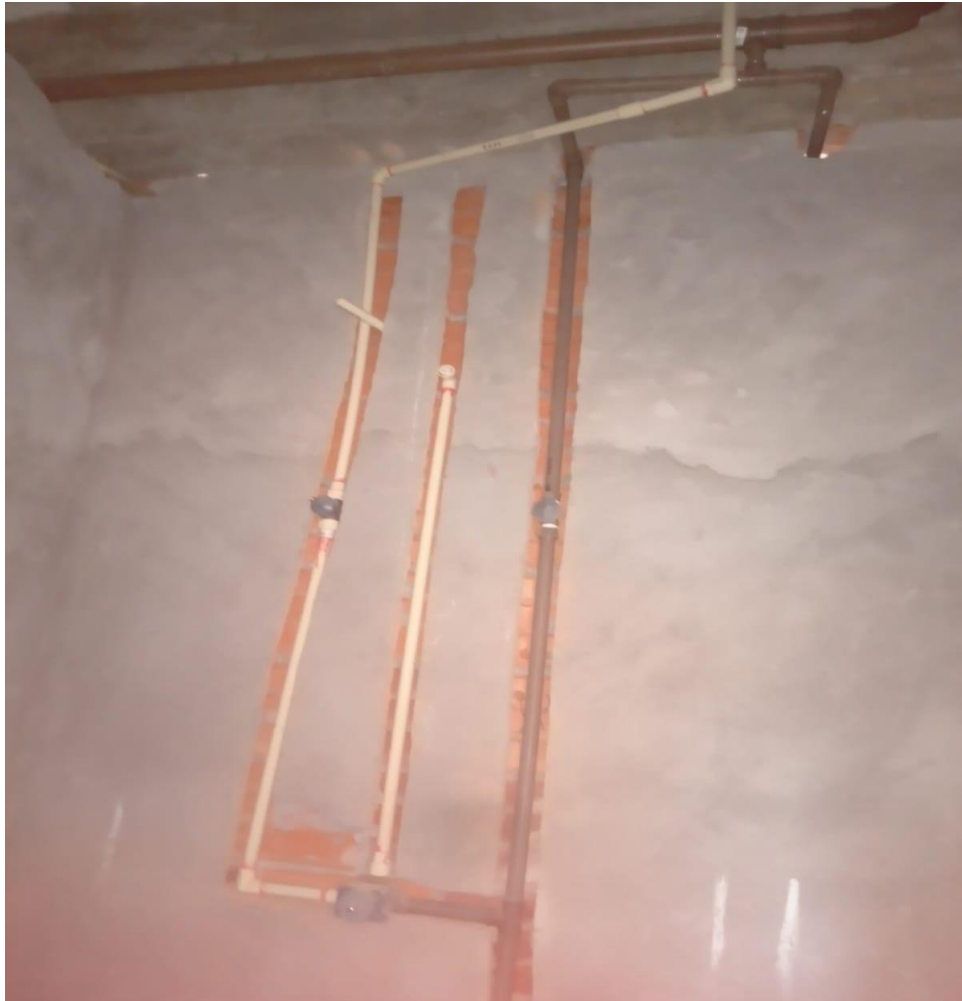
Figura 8 - Tubulações desalinhadas na Obra A.

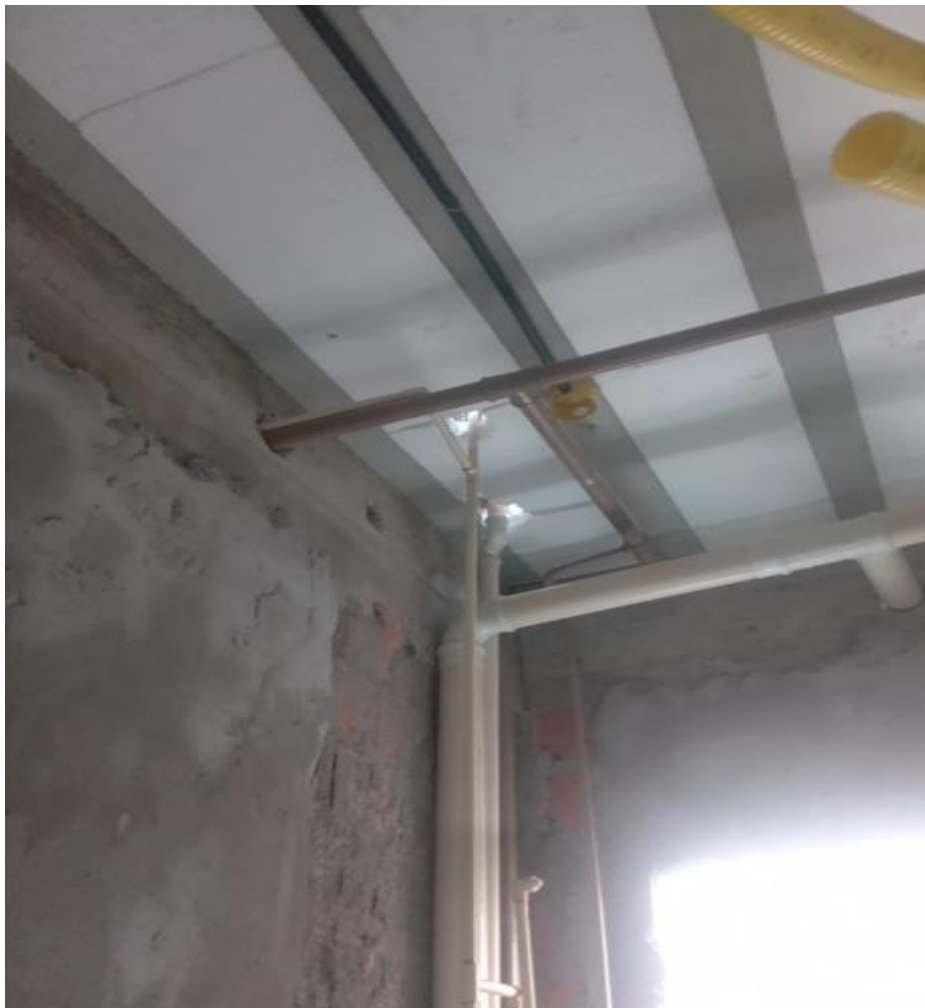
No que se refere à passagem de tubulações por elementos estruturais, era esperado que as obras utilizassem nesses tipos de tubulações, uma camisa de proteção com o diâmetro maior, entretanto todos empreendimentos acompanhados não usaram elementos de proteção em tubulações que atravessam estruturas de concreto armado, assim como indicado na Figura 9 (BOTELHO; RIBEIRO JR.,2014).

Figura 9- Tubulação de água fria de Obra A atravessando uma viga sem proteção.

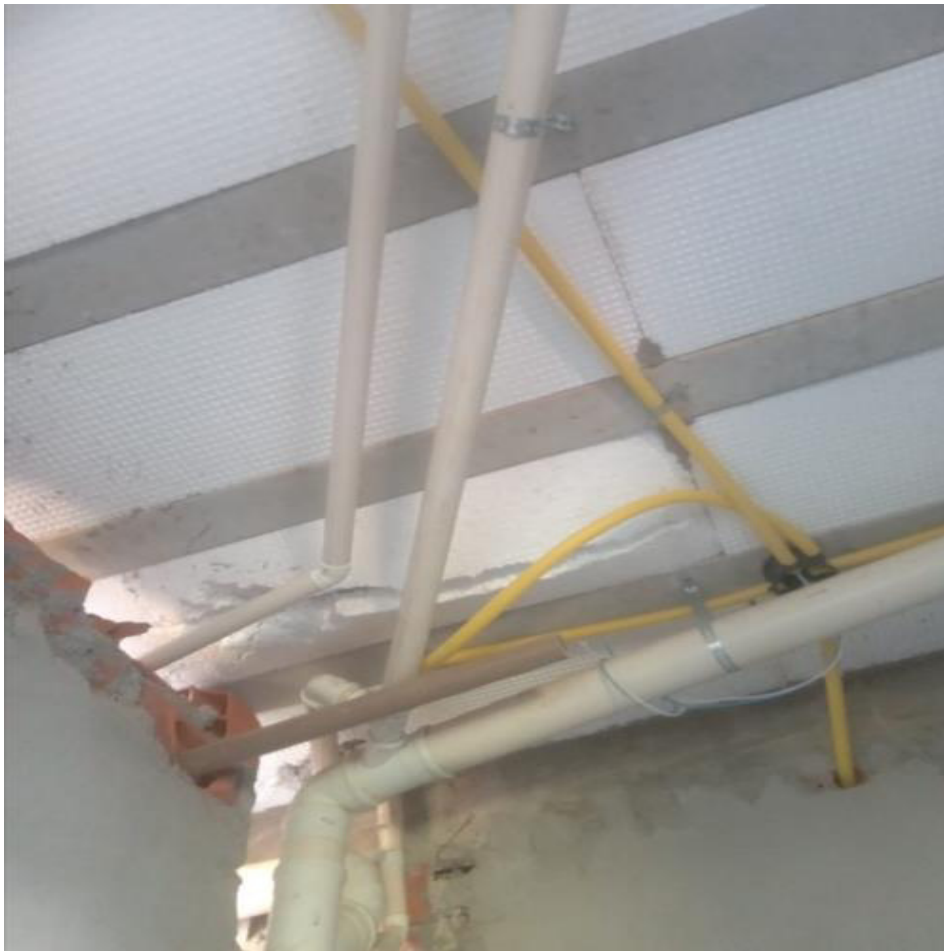
Da mesma forma que observamos na Figura 10, notou-se também que as três obras careciam de métodos de identificação, assim como aqueles indicados pelas ABNT NBR 5626:2020 e ABNT NBR 6493:1994. A ABNT NBR 5626 de 2020 determina que as tubulações embutidas ou recobertas contenham as identificações de cada tubulação e a informações necessárias para futuros procedimentos de operação e manutenção, enquanto que a ABNT NBR 6493 de 1994 indica a necessidade de diferenciar as tubulações em colorações específicas, de acordo com suas utilizações (SECAMAQ, 2018). Dessa forma, entende-se que nas três edificações o aparecimento de falhas e erros pode ser facilitado pela ausência de sistemas de sinalização e orientação adequados.

Figura 10 - Tubulação de esgoto sanitários próxima a tubulações de águas pluviais da Obra C sem métodos de identificação.

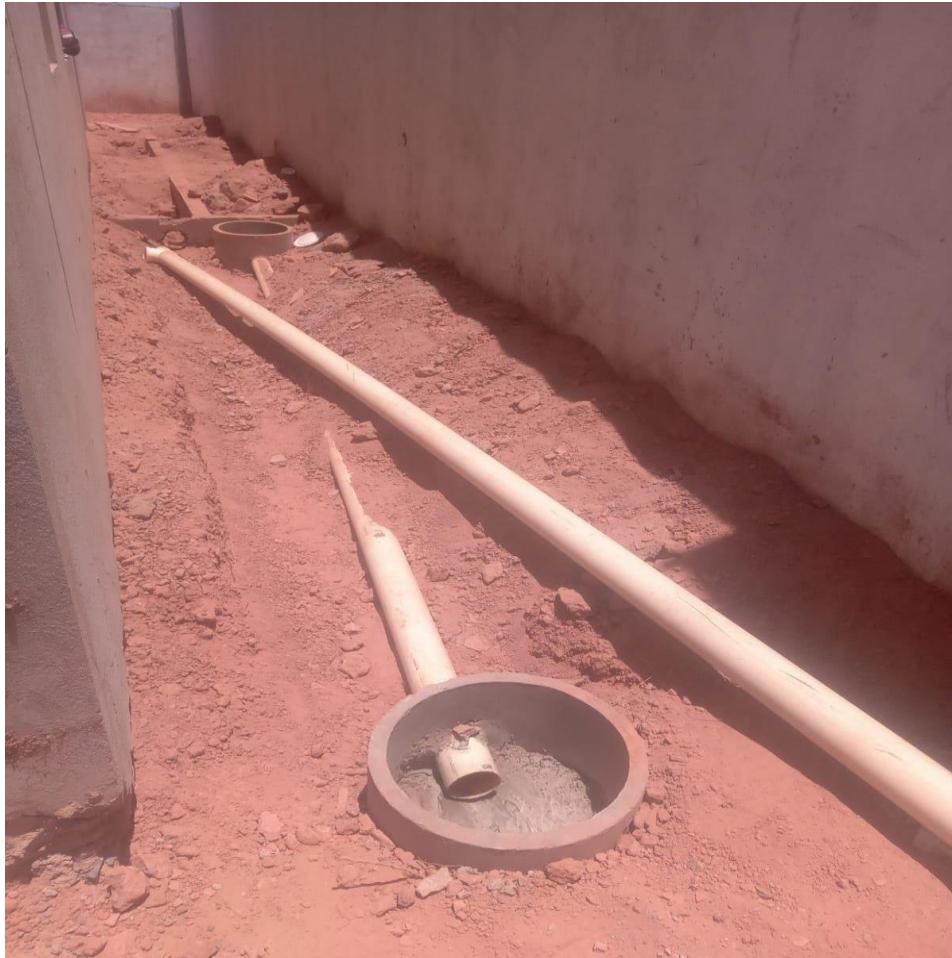
Entretanto ao olhar a situação da edificação pesquisada, percebeu-se que a empresa responsável por sua execução, não utilizou materiais adequados para o preenchimento da vala, nem sistemas de ancoragem, já que em campo, foi observado somente o reaproveitamento do solo escavado da própria região de corte, assim como pode-se observar na Figura 11.

Figura 11 - Assentamento de uma vala na Obra B.

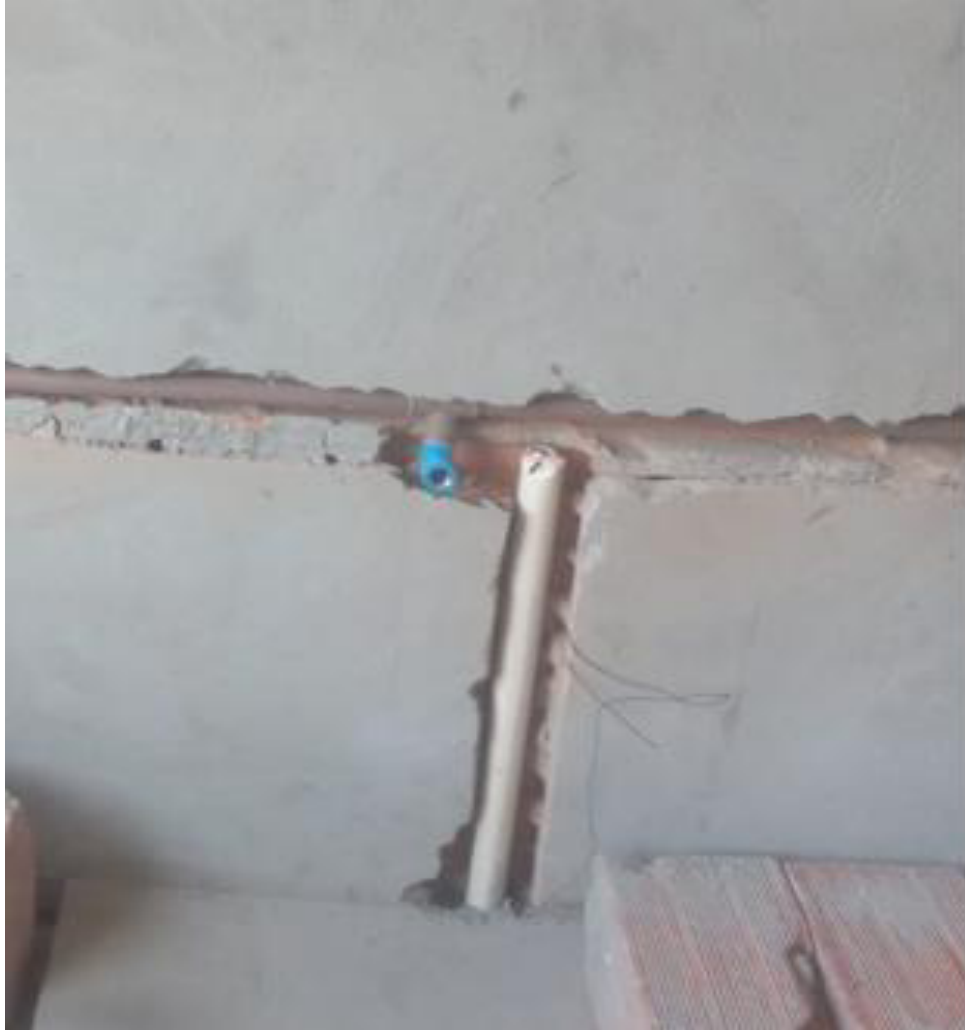
Outro ponto analisado, foi a inexistência de sistemas de proteção contra as movimentações causadas em tubulações embutidas em paredes e pisos. Nos pavimentos superiores das três obras, as empresas evitaram posicionar a maioria das tubulações de esgoto sobre os pisos e paredes, pois instalaram esses dispositivos nos espaços vazios presentes em forros e shafts. Todavia, quando foi necessário posicionar os tubos diretamente nos pisos e paredes, as três construtoras não utilizaram materiais ou métodos construtivos que evitem danos e rupturas ocasionados por vibrações e deslocamentos. Essas tubulações contaram somente com a presença das folgas cortadas em paredes e valas comuns preenchidas com o próprio material escavado, assim como está apresentado nas Figuras 12 e 13.

Figura 12 - Tubulação de esgoto da Obra B instalada sem a presença de elementos que absorvam as movimentações e vibrações.

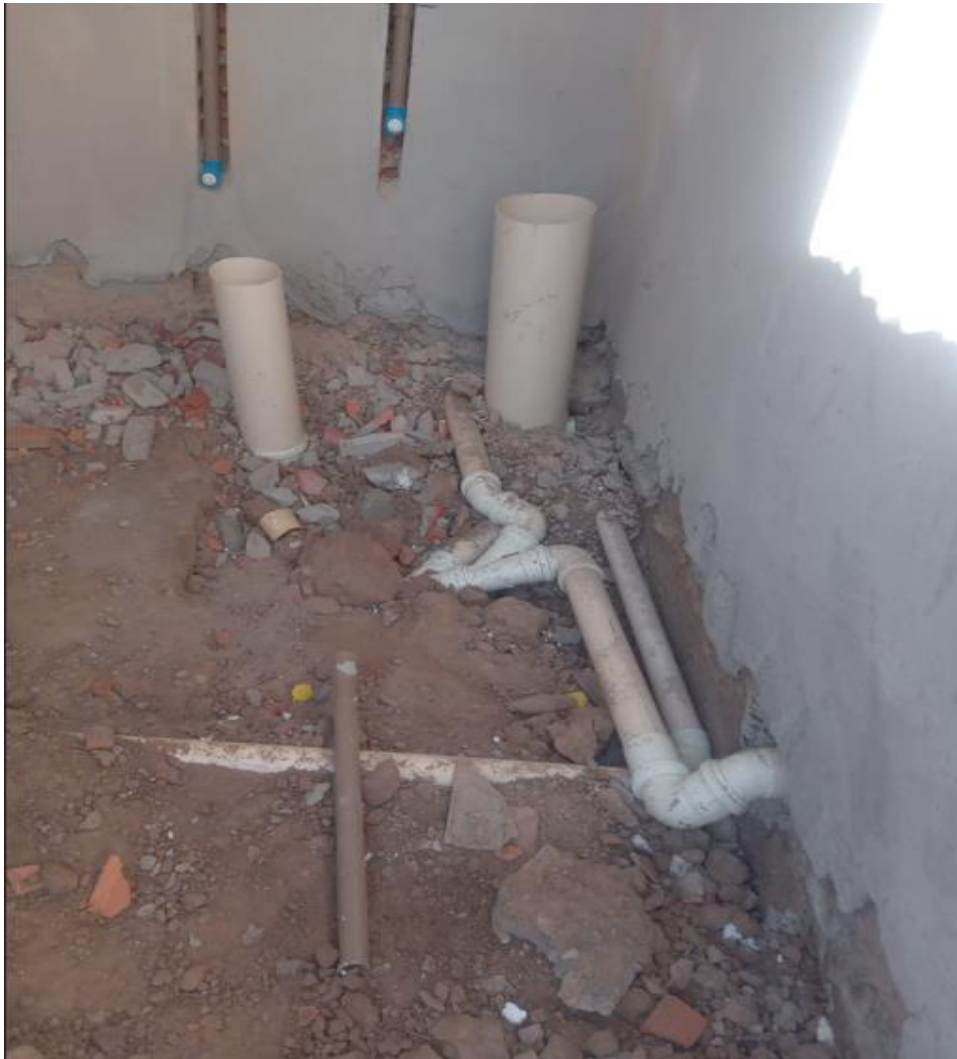
Figura 13 - Tubulações de esgoto da obra A aterradas sem a presença de elementos que absorvam as movimentações e vibrações.

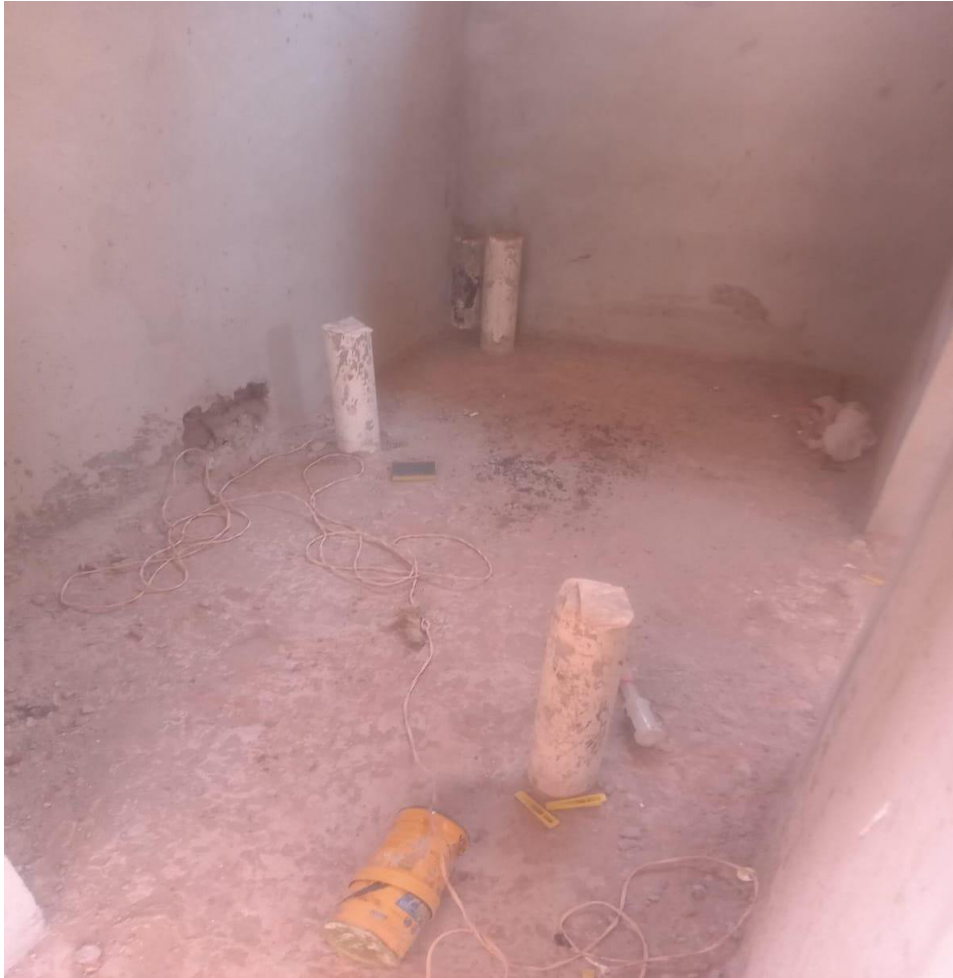
Ademais, foi verificado em campo, que algumas tubulações de esgoto das construções carecem de aparelhos adequados de proteção contra a entrada de materiais estranhos no seu interior, como, por exemplo, o CAP. Todavia, viu-se que as três edificações deixaram a maioria das aberturas dos tubos de esgoto expostas, fechadas com materiais inadequados, tais como plásticos e papéis, ou dobradas manualmente com o auxílio do processo de queima, conforme observamos na Figura 14.

Figura 14 - Tubulações de esgoto da obra B com as aberturas fechadas de maneira inadequada.

Sobre esse último método citado de obstrução das aberturas, entende-se que ele é ineficiente, pois além de ocasionar uma diminuição da resistência das tubulações de PVC, a queima gera uma eliminação de substâncias tóxicas no ar, tais como dioxinas e furanos, que podem causar alterações nas funções hormonais dos trabalhadores e contaminar o leite materno de lactantes que possam estar em contato com a obra (GERBASE; OLIVEIRA, 2012).

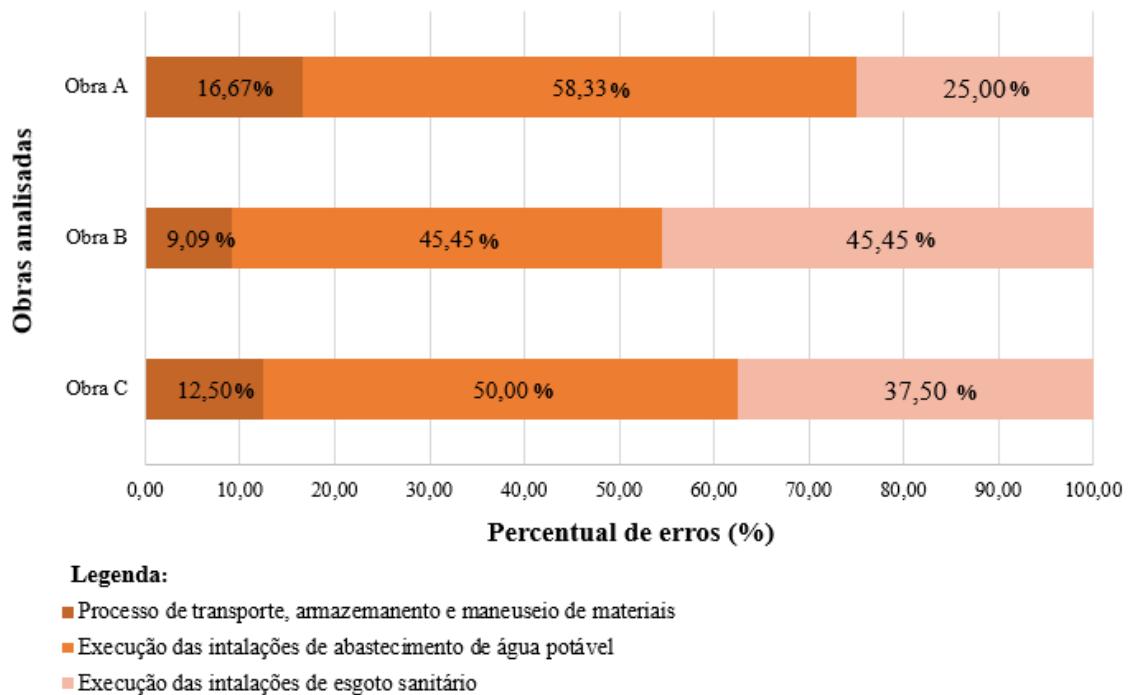
O gráfico da Figura 15 resume as porcentagens em relação à quantidade total de falhas encontradas nas três obras (A, B e C) para as três categorias analisadas. Enquanto a Tabela 1, mostra a porcentagem entre a quantidade de erros em relação a quantidade de itens verificados nas mesmas obras para as três categorias analisadas.

Figura 15 - Percentual de erros encontrados nas três obras.
