**UNIVERSIDADE FEDERAL DO CEARÁ**  
**CAMPUS DE RUSSAS**  
**CURSO DE ENGENHARIA CIVIL**

**MONITORAMENTO E AVALIAÇÃO DA QUALIDADE DA ÁGUA PROVENIENTE  
DE SOLUÇÃO ALTERNATIVA COLETIVA DE ABASTECIMENTO DE  
CONDOMÍNIOS RESIDENCIAIS EM RUSSAS-CE**

Trabalho de conclusão de curso apresentado ao  
Curso de Graduação em Engenharia Civil da  
Universidade Federal do Ceará, como requisito  
parcial à obtenção do título de Bacharel em  
Engenharia Civil.

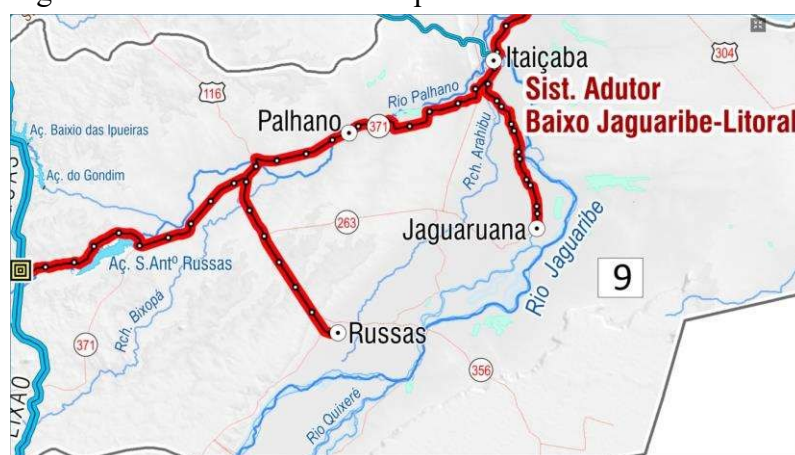
Figura 2 – Percurso intermunicipal do Riacho Araibu

A área urbana do município de Russas possui, ainda, um afluente do rio Jaguaribe. Este afluente é chamado riacho Araibu e percorre quase toda a extensão do município. Após o município de Russas, o afluente segue em direção aos municípios de Jaguaruana e Itaiçaba, onde encontra o rio Jaguaribe (FIGURA 2). O riacho Araibu é um curso de água natural intermitente que, devido à baixa pluviometria e às grandes taxas de evapotranspiração na região, acumula água somente em pequenos trechos durante os períodos de estiagem, segundo a Secretaria de Recursos Hídricos do Estado do Ceará – SRH, 2018.

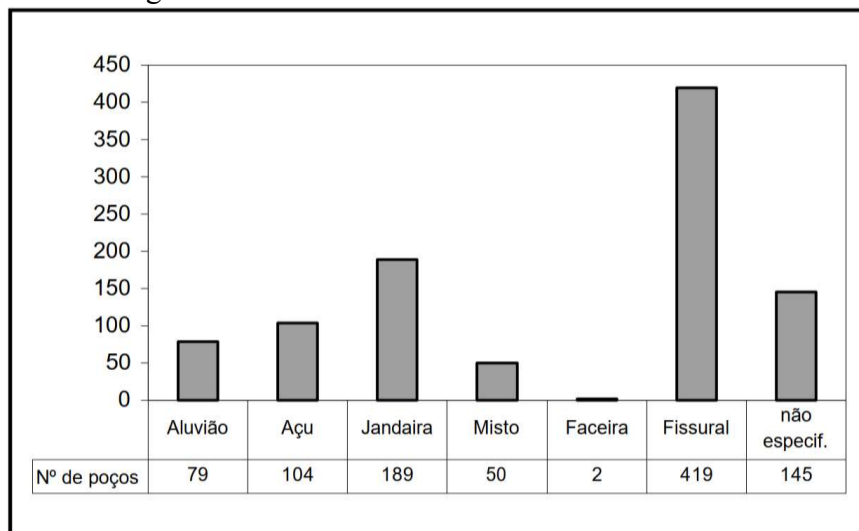
Figura 6 – Distribuição dos poços por aquífero na região do Baixo e Médio Jaguaribe

Morais *et al.* (2005) informam que a maior quantidade de poços perfurados ocorre em domínio sedimentar quando somado todos os aquíferos da região do Baixo e Médio Jaguaribe. Porém eles também apresentam graficamente a distribuição para cada aquífero em particular, o que também evidencia a importância dos poços em domínio fissural (FIGURA 6).

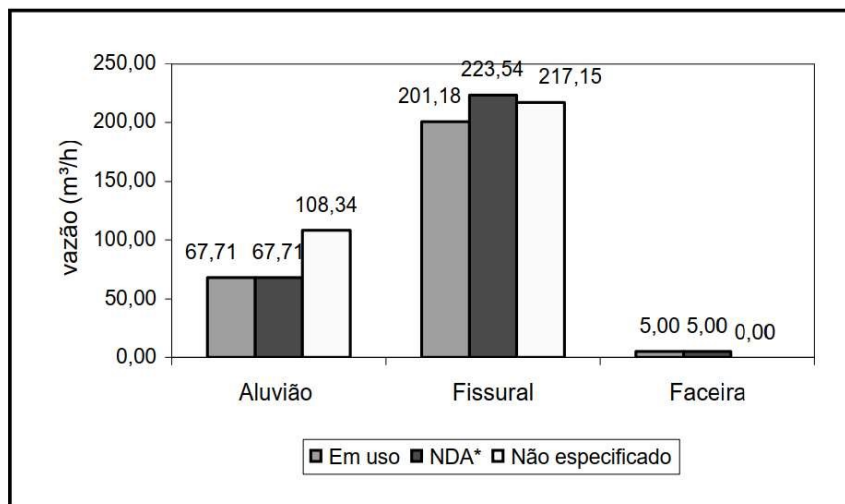
Figura 7 – Somatório de vazões por tipo de aquífero no município de Russas

disponibilidade hídrica, por vezes superiores as vazões de disponibilidades dos poços ativos (FIGURA 7). Um exemplo disso são os poços em domínio fissural que somam 201, mas que possuem apenas 63 em uso (MORAIS et al., 2005).

Morais *et al.* (2005) concluíram que o aquífero fissural é o mais explorado, apesar de possuir a menor vazão média em todos municípios, inclusive no município de Russas. Geralmente o aquífero fissural possui níveis altos de sais e não é adequada ao uso humano. Porém é uma importante fonte hídrica e pode ser utilizada para atividades menos restritivas, tais como irrigação ou dessedentação animal.

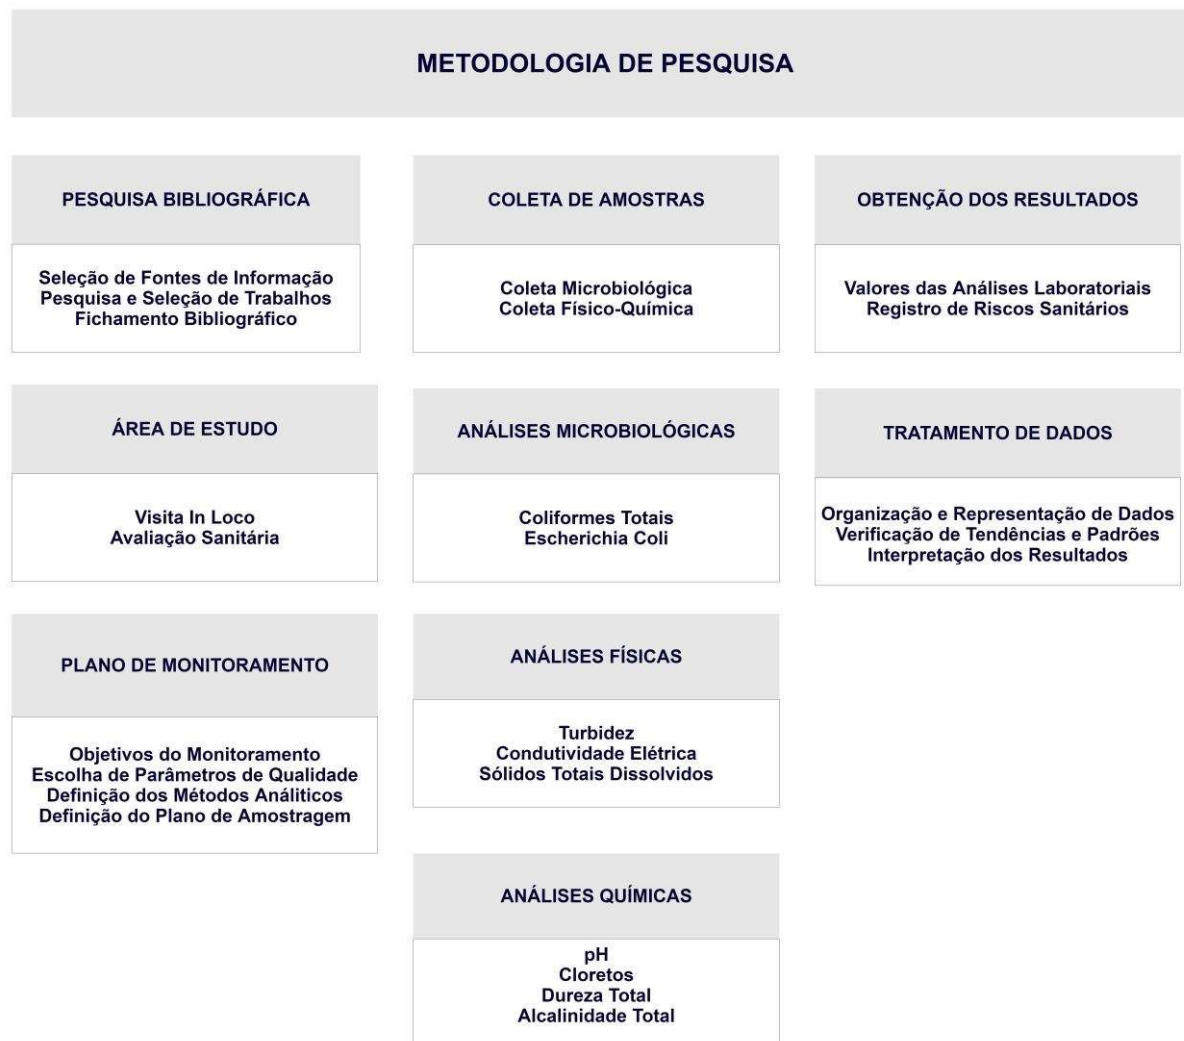
Figura 9 – Programa metodológico da pesquisa

Após essas definições, foram realizadas coletas ao longo de cinco meses, seguindo os procedimentos adequados de coleta, acondicionamento e transporte das amostras. Todas as análises laboratoriais foram conduzidas em duplicata no Laboratório de Saneamento da Universidade Federal do Ceará - Campus Russas. A Figura 9 apresenta um fluxograma resumindo o programa metodológico descrito.

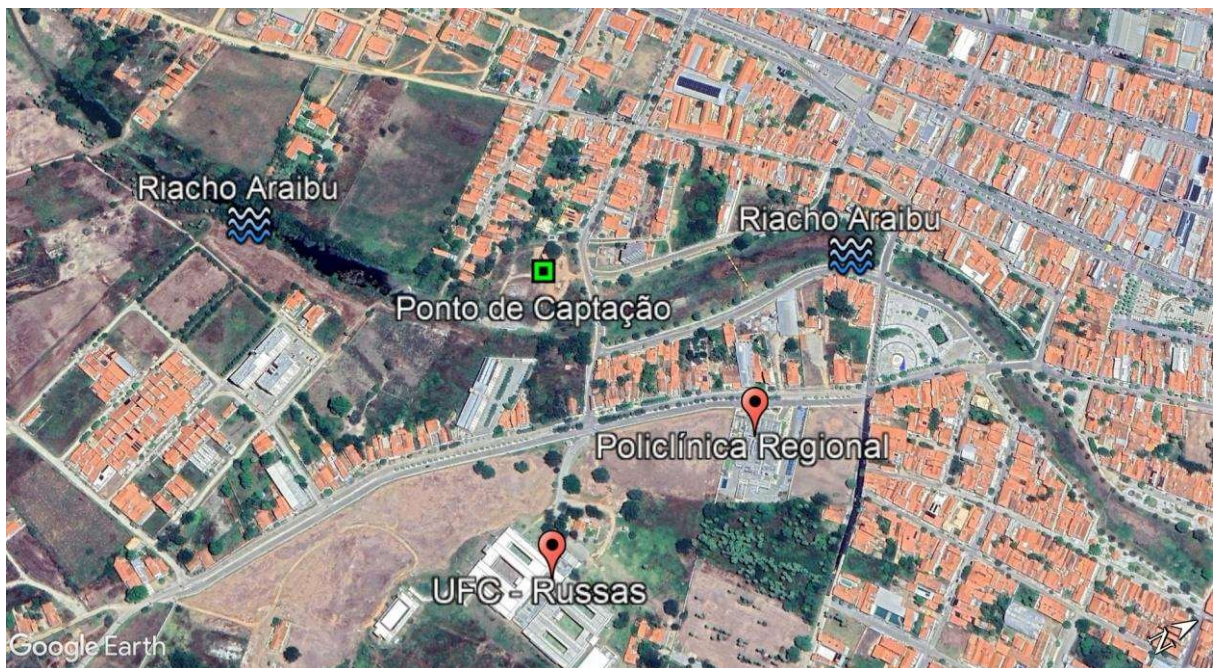
Figura 11 – Área de estudo e seu entorno

O estudo ocorreu em uma área de captação de água subterrânea de uma SAC. A área fica localizada no bairro Vila Matoso, possuindo coordenadas com latitude de 4.94520 graus sul e longitude de 37.97728 graus oeste. A Figura 11 apresenta a área descrita e seu entorno.

O ponto de captação da SAC está localizado na faixa marginal do riacho Araibu e possui acesso direto ao seu leito. Em relação ao entorno, é válido notar a ocupação de

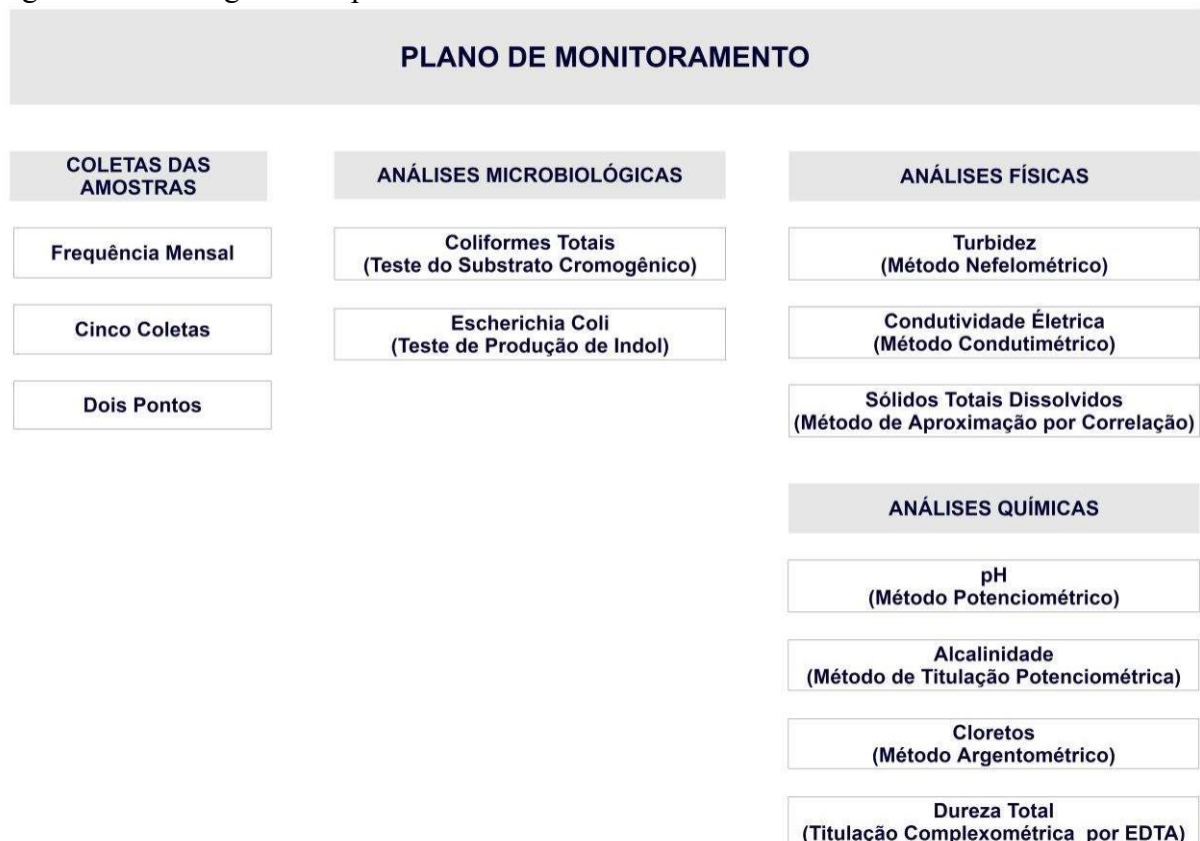
Figura 12 – Fluxograma do plano de monitoramento

mais restritivo para a determinação das condições de amostragem. Para definir a frequência e o número de amostras, foi utilizado o Anexo 15 da Portaria GM/MS nº 888/21, que estabelece as diretrizes de controle de qualidade da água para SAC, considerando as análises físicas, químicas e microbiológicas. A Figura 12 ilustra o plano de monitoramento aqui descrito.

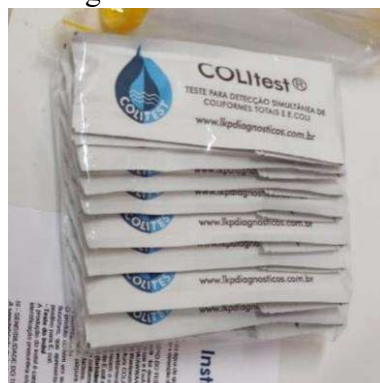
Figura 13 – Substrato cromogênico

substrato orto-nitrofenil-beta-D-galactopiranosídeo para liberar o cromogênio. Esse processo resulta na produção de uma cor amarela e é utilizada como indicador visual da presença dos coliformes.

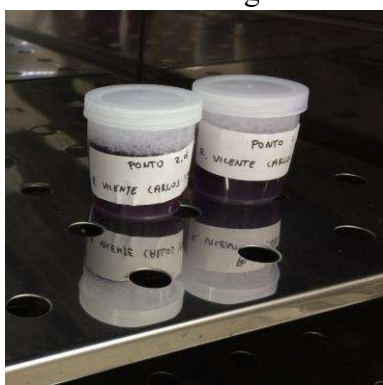
Figura 14 – Amostras microbiológicas com adição do substrato cromogênico

Desse modo, o conteúdo do ColiTest foi adicionado de forma asséptica a uma amostra de 100 mL em um recipiente autoclavado e transparente. Após a adição, foi realizada agitação vigorosa para promover a dissolução (FIGURA 14). No entanto, foi observado que alguns resíduos não foram dissolvidos. Nesse sentido, o SMWW (2017) afirma que isso é um fato esperado e que não afeta o desempenho do teste.

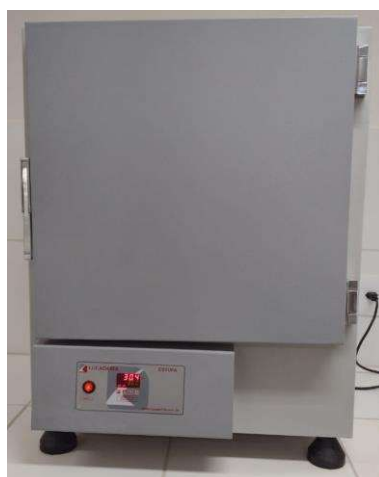
Figura 15 – Estufa bacteriológica

Diferentemente da temperatura, o tempo de permanência da amostra na estufa varia de acordo com o substrato utilizado. O Colisure deve ser mantido na estufa por um período  $\geq 24\text{h}$ , enquanto o Colilert-18 requer um período  $\geq 18\text{h}$ . Dessa forma, foram observadas as indicações do fabricante do ColiTest, que recomendava um período de 18h para verificar o resultado positivo e um período de 48h para verificar o resultado negativo. Na figura 16 está ilustrado o resultado de uma das coletas após um período de 48h de incubação, evidenciando a mudança de coloração para o amarelo, indicando a presença da enzima  $\beta$ -D-galactosidase e, conseqüentemente, de coliformes totais.

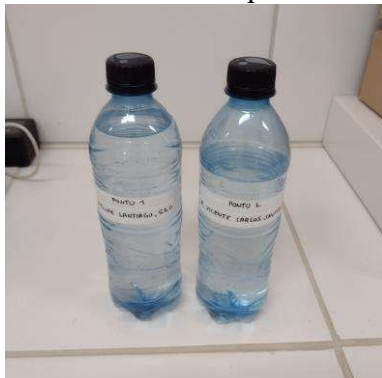
Figura 20 – Recipientes com as amostras físico-químicas

Para a análise neste estudo, foi utilizado o Método Nefelométrico, que se baseia na comparação da quantidade de luz dispersa pela amostra com a quantidade da luz dispersa por uma suspensão de referência padrão nas mesmas condições. As Figuras 20, 21 e 22 ilustram as amostras, o equipamento modelo TU430 da AKSO e quatro suspensões padrão que o acompanham. As suspensões padrão foram utilizadas para a calibração do Turbidímetro

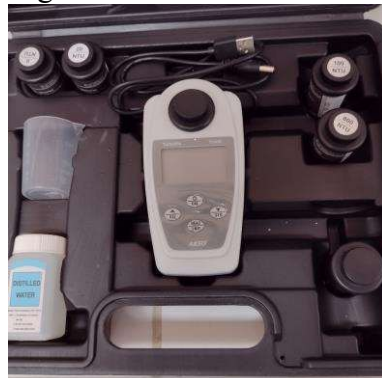
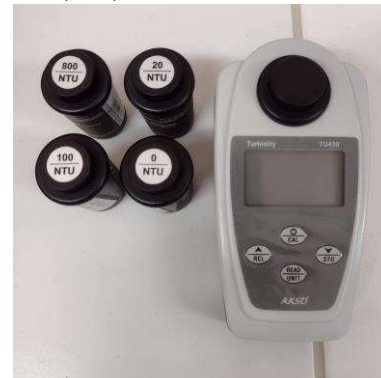
Figura 21 – Turbidímetro Digital TU430

Figura 22 – Soluções padrão de 0, 20, 100 e 800 NTU

A primeira etapa foi a realização da calibração do Turbidímetro, utilizando as quatro soluções padrão que acompanhavam o equipamento. Essas soluções tinham valores de 0, 20, 100 e 800 NTU. O procedimento de calibração foi realizado de acordo com as indicações de operação do fabricante, sempre certificando-se de que o nefelômetro fornecesse leituras estáveis para cada um dos passos.

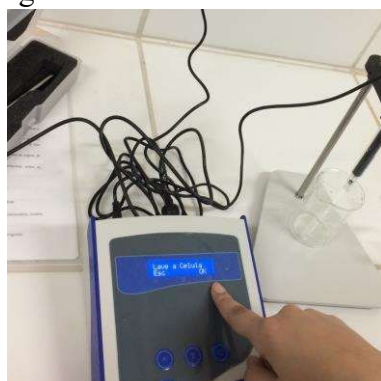
Figura 24 – Lavagem da célula do condutivímetro com água destilada

Após transferir a solução padrão para um béquer de 100 mL, procedeu-se à lavagem da célula com água destilada, conforme indicado no visor do equipamento na Figura 24. A célula foi enxugada com um material macio, e a calibração foi concluída, conforme ilustrado na Figura 25. É importante ressaltar que, devido ao espaçamento das medições na presente pesquisa, a calibração do equipamento foi realizada ao longo de todo o período das análises laboratoriais.

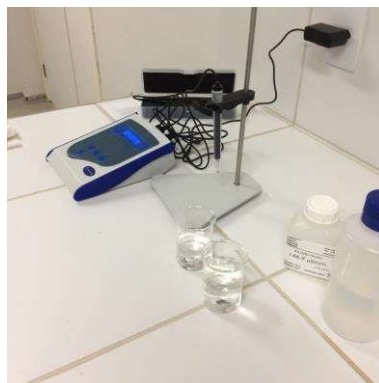
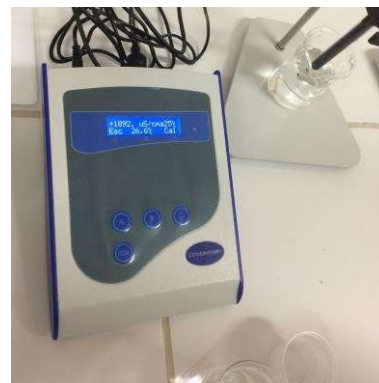
Seguindo a análise, foi realizada a homogeneização da amostra e medido um volume de 70 mL em uma proveta, que foi então transferido para um béquer de 100 mL. Com as amostras medidas e identificadas, procedeu-se à lavagem do medidor com água destilada e o inseriu no béquer para obter a leitura, conforme ilustrado pelas Figuras 26, 27 e 28.

Figura 26 – Medição das amostras

Figura 27 – Amostras medidas e identificadas

Figura 28 – Medição da condutividade

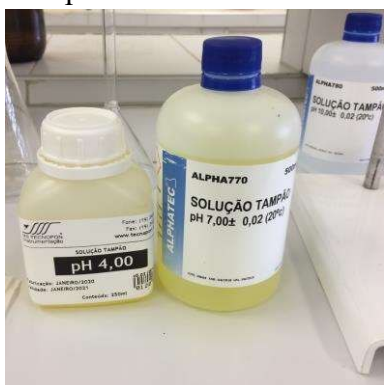
Figura 29 – Solução tampão com pH 4 e 7

Inicialmente foi realizada a calibração do equipamento TecnoPON mPA-210 utilizando três soluções tampão fornecidas pelo fabricante. Essas soluções incluíam uma de pH 4 e outra de pH 7 (FIGURA 29). É importante lembrar de manter os eletrodos úmidos, utilizando uma pisseta com água destilada para enxaguá-los e retornar à solução de armazenamento sempre que o medidor não estiver em uso.

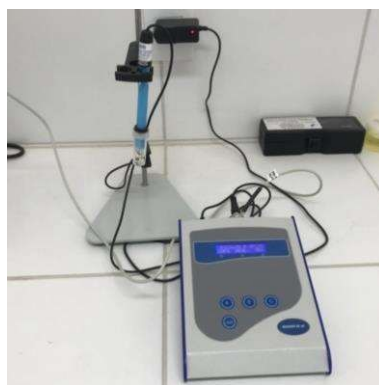
Figura 30 – pHmetro de bancada calibrado

Em relação à calibração (FIGURA 30), é importante observar que devem ser realizadas calibrações antes de cada medição quando se trata de medições ocasionais, como no caso desta pesquisa, que eram realizadas uma vez por mês. Além disso, é recomendado fazer calibrações entre uma amostra e a seguinte quando os valores de pH variam

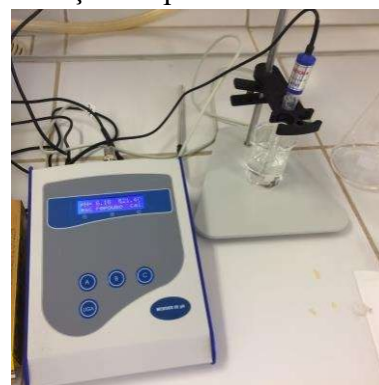
Figura 31 – Realização da medição do pH das amostras

Seguindo as instruções do fabricante e do SMWW (2017), o eletrodo foi removido da solução de armazenamento e enxaguado com água destilada. Em seguida, foi seco com um material macio antes de ser inserido na amostra para realização da medição, como mostrado na Figura 31.

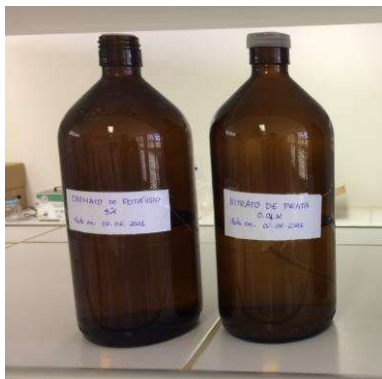
Figura 33 – Titulante e indicador utilizados para análise de cloretos

A amostra foi então transferida para um Erlenmeyer de 250 mL e adicionou-se 1 mL do indicador cromato de potássio a 5%. Em seguida, a bureta foi preenchida com o titulante nitrato de prata, utilizando um béquer para auxiliar no processo. As Figuras 33, 34 e 35 ilustram o procedimento até aqui descritos.

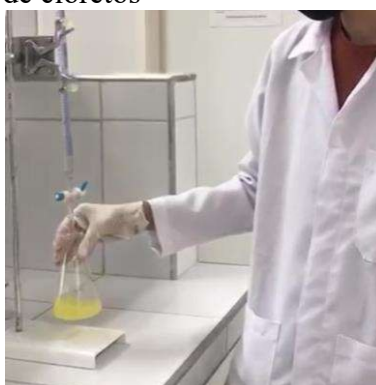
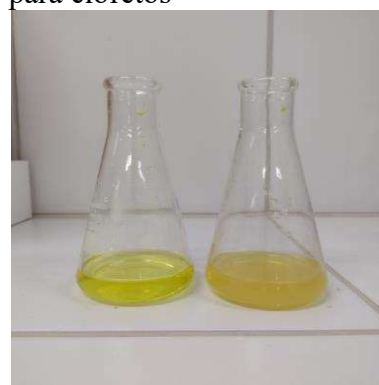
As Figuras 36, 37 e 38 ilustram o início da titulação, o momento de viragem e o resultado final, evidenciado pela formação dos primeiros cristais de cromato de prata, conferindo uma coloração avermelhada à amostra titulada.

Figura 36 – Início da titulação de cloretos

Figura 37 – Momento da viragem e final da titulação de cloretos

Figura 38 – Comparação visual do ponto de viragem para cloretos

Em relação ao ponto de viragem, é importante destacar que, em titulações que utilizam indicadores de mudança de cor, pode haver dificuldade para o analista identificar corretamente o momento de encerrar a titulação. Isso depende da experiência e da acuidade visual de cada indivíduo. Para evitar erros durante a análise desta pesquisa, foram feitas

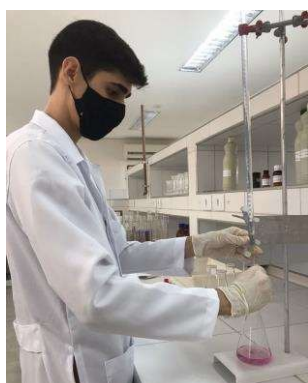
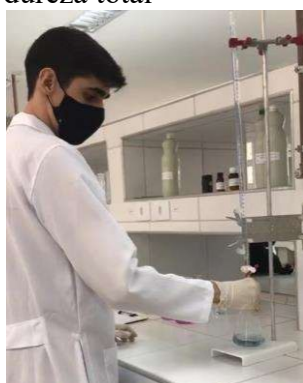
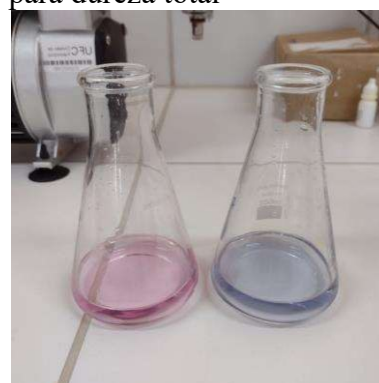
Com as amostras e a bureta preparadas, deu-se início à titulação, prosseguindo até a inteira complexação dos cátions bivalentes de cálcio e magnésio pelo EDTA, indicada pela mudança de coloração do rosa para o azul devido à presença do preto de eriocromo T livre na solução. O processo de viragem está ilustrado nas Figuras 42, 43 e 44.

Figura 42 – Início da titulação para dureza total

Figura 43 – Momento da viragem e final da titulação de dureza total

Figura 44 – Comparação visual do ponto de viragem para dureza total

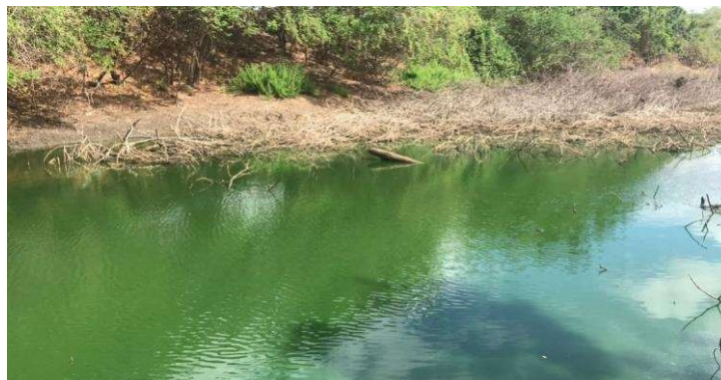
Figura 45 – Trecho adjacente ao ponto de captação da SAC

Foi constatada, além do aspecto da água, a presença de resíduos sólidos ao longo da borda da calha do riacho, ocupação irregular das faixas marginais por edificações e degradação da mata ciliar.

No que diz respeito às instalações da SAC, conforme constatado nas visitas realizadas no local, é necessário realizar melhorias nas condições da estrutura de armazenamento, a fim de recuperar as áreas com deterioração estrutural. Além disso, é importante fortalecer as atividades de controle, como a limpeza periódica dos reservatórios, bem como realizar adequada operação do poço.
