UNIVERSIDADE FEDERAL DO CEARÁ
CAMPUS DE CRATEÚS
CURSO DE ENGENHARIA CIVIL

CORROSÃO ACELERADA POR IMERSÃO MODIFICADA (ENSAIO CAIM)
SOBRE AÇÃO DE MEIO SALINO E ÁGUA CINZA EM BARRAS DE AÇO USADAS
EM CONCRETO ARMADO

Trabalho de conclusão de curso apresentado ao
Curso de Graduação de Engenharia Civil na
Universidade Federal do Ceará, como requisito
parcial à obtenção do grau de Bacharel em
Engenharia Civil.

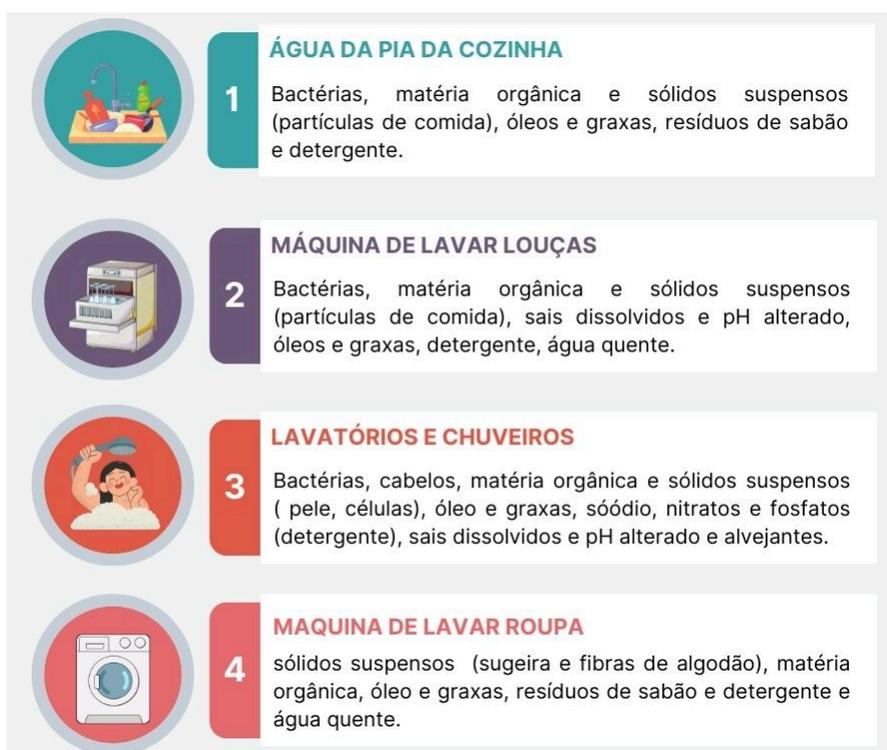
Figura 3 - Composição da água cinza de acordo com o uso.

A composição da água cinza depende de vários fatores, incluindo fontes e instalações de onde a água é retirada (LUCAS, 2016). A Figura 3 mostra a composição da água cinza de acordo com o seu uso.

A Figura 3 mostra que a quantidade de matéria orgânica decresce do 1 ao 5 indicando ser a água derivada da máquina de lavar com baixo teor orgânico. No entanto, há de se considerar que embora não esteja cotado a presença de bactérias é possível encontrá-las de acordo com o tipo de roupa. A presença de sais do tipo cloretos derivados de produtos saponáceos pode ser os responsáveis pelo aumento da condutividade apresentada por Boyjoo *et al.* em 2013 com valores entre 190 a 3000 μSC^{-1} . A presença de elevadas concentrações destes sais podem comprometer determinados usos pois podem acelerar a corrosão.

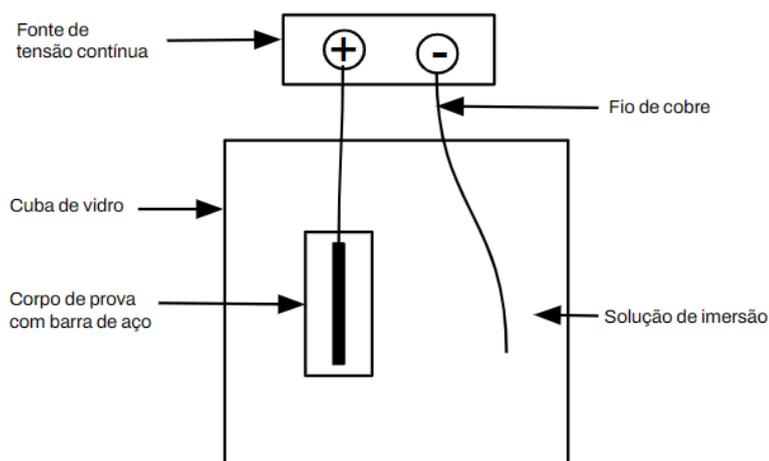
Figura 4 - Diagrama ensaio CAIM com CP submerso

resultados são obtidos em termos de correntes de corrosão e perda de massa, permitindo uma avaliação relativa de materiais ou tratamentos contra a corrosão (TRINDADE, 2013). A Figura 4 apresenta de forma esquemática o ensaio CAIM.

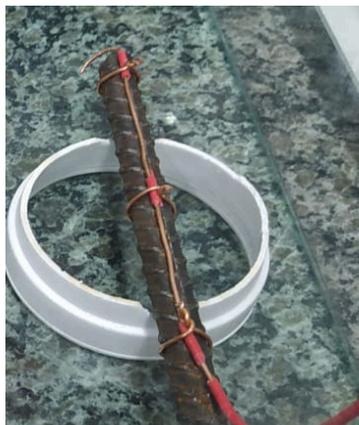
Figura 5 - Posição do fio sobre a barra

Após a limpeza das barras, as mesmas foram conectadas a fios de cobre de $1,5 \text{ mm}^2$ para viabilizar o fluxo induzido de elétrons no sistema conforme descrito por Torres (2006). A Figura 5 mostra como foi fixado o conector de cobre na barra. Quando dentro do ensaio CAIM os tarugos foram apoiados em pedaços de isopor para evitar possível dispersão de corrente com o recipiente de vidro.

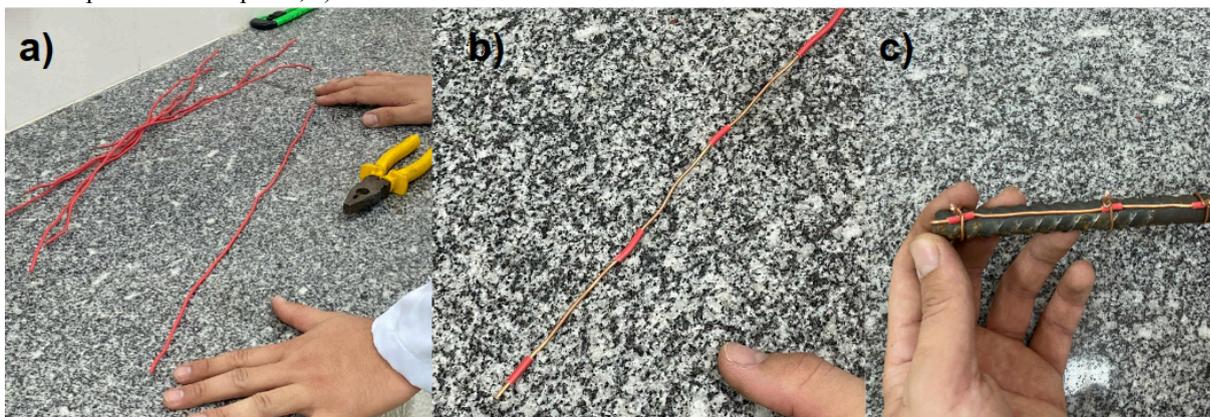
Figura 6 - Detalhamento da metodologia para o posicionamento do fio na barra. a) Corte do fio; b) Fio desencapado com os apoios; c) Fio amarrado na barra

As etapas de preparo para a conexão da barra de aço com o fio condutor estão apresentadas a seguir e na Figura 6:

- a) Cortava-se uma pedaço de fio de aproximadamente 50 cm;
- b) Desencapava-se um trecho do fio, equivalente ao comprimento da barra;
- c) Cortavam-se pequenos pedaços da capa isolante para serem usados como apoios para evitar o contato entre o fio e a barra.

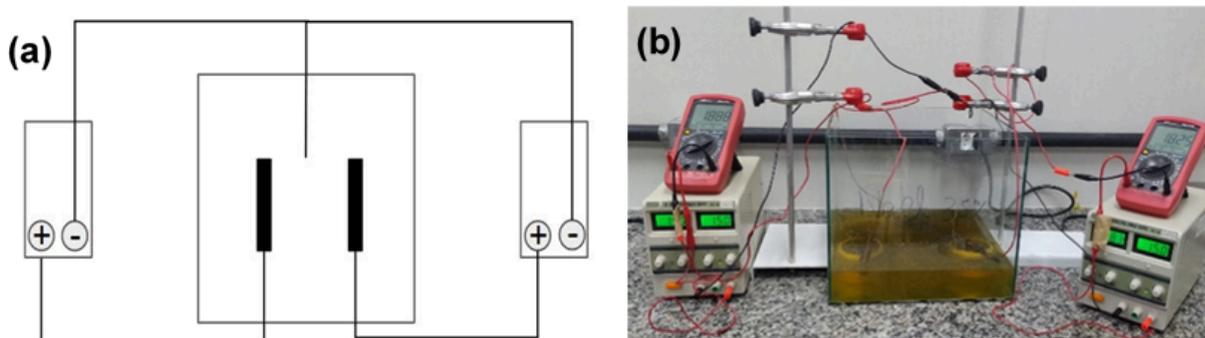
Figura 7 - Ensaio CAIM. a) desenho esquemático da conexão das barras com a fonte; b) Imagem real do experimento

O ensaio CAIM foi montado de acordo com esquema mostrado na Figura 7 (a-b). Cada barra de aço foi conectada a uma fonte de voltagem estimulando a migração dos elétrons dentro do sistema.

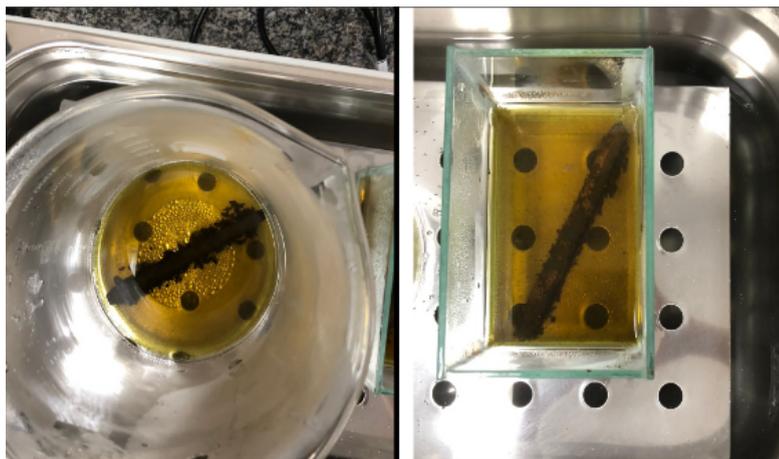
Figura 8 - Barras de imersas na solução de limpeza

as barras ficam imersas na solução de limpeza de 20% de citrato de diamônia por 20 minutos em banho maria (Figura 8) em 70°C, sendo depois lavadas em água corrente. As barras limpas foram então colocadas na estufa a 45°C por 45 minutos (Figura 9), para estimular a evaporação de qualquer água remanescente.

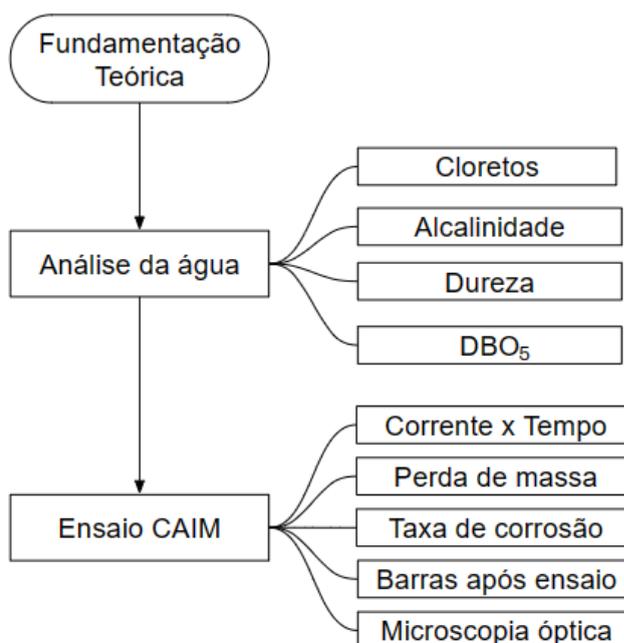
Figura 10 - Fluxograma

A Figura 10 apresenta de forma sucinta o fluxograma das etapas metodológicas abordadas nesta pesquisa.

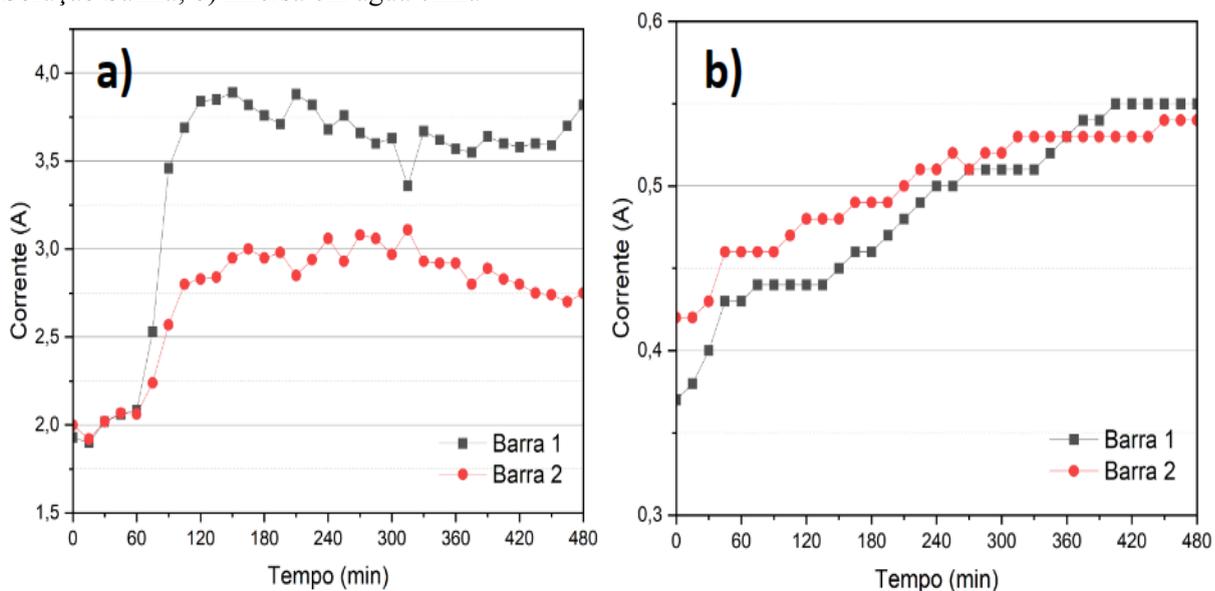
Gráfico 1 - Comportamento da corrente em função do tempo sobre as barras de aço. a) Imersa em Solução Salina; b) Imersa em água cinza

O Gráfico 1 (a)-(b) apresenta a evolução da corrente com o tempo sobre as barras de aço-carbono imersas respectivamente em água salina e água cinza. Observa-se no Gráfico 1 (a) que a corrente aumentou rapidamente nos primeiros 120 min passando de 2A para 4A na primeira barra e de 2A para 2,8A na segunda barra. É possível verificar ainda que, após este período há um patamar de constância da corrente a qual mantém-se entre 3,5A a 3,9A (Gráfico 1 (a)). Segundo Trindade (2013), este comportamento indica a formação de uma camada passivadora. Desempenho diferente foi verificado para as barras submetidas à corrosão por imersão em AC (Gráfico 1 (b)), na qual apresentou etapas de crescimentos seguidos de pequenos momentos de estabilidade, certamente devido a formação e rachadura de barreira de passivação. Observa-se ainda que, a diferença de corrente entre as barras de aço submersas em AC foi menor que as observadas para o aço submerso em água salina não sendo superior a 0,55A o que mostra uma melhor correlação entre as resposta de corrente entre as barras submersas.

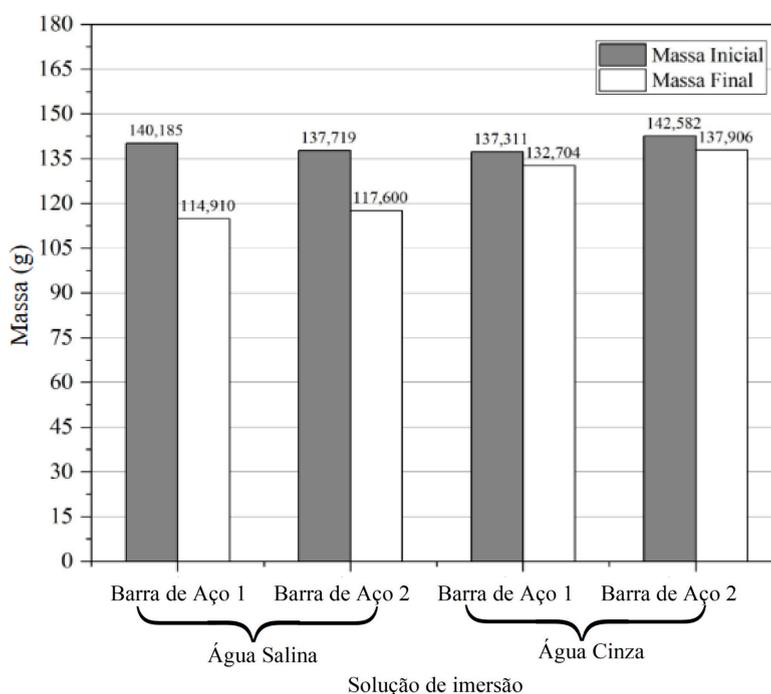
Gráfico 2 - Perda de massa para as amostras após ensaio CAIM

No Gráfico 2 encontra-se a variação das massas das barras de aço estudadas antes e após o ensaio CAIM. Observa-se que após a corrosão a barra imersa a AC perderam cerca de 3,4% de massa, enquanto que as barras submetidas à corrosão por imersão em AS apresentaram redução entre 14 a 18% de massa, indicando ser a corrosão após ciclo de 8h, maior para eletrólito salino do que para o eletrólito AC. A corrosão no sistema com AS pode ter sido maior devido a disponibilidade de cloretos em maior quantidade.

A análise de perda de massa mostrou que o ensaio realizado com água salina, apesar de formar uma película passivadora, apresentou perdas entre 14 a 18% de massa sendo, esta perda, superior à observada para o ensaio com AC, que não ultrapassou o valor de 3,4%. A perda de massa para as amostras relacionam-se com a taxa de corrosão e, desta forma, o maior valor encontrado foi verificado para o ensaio de água salina com 556,6 mm/ano e o menor valor para o experimento realizado com AC com 113,8 mm/ano.

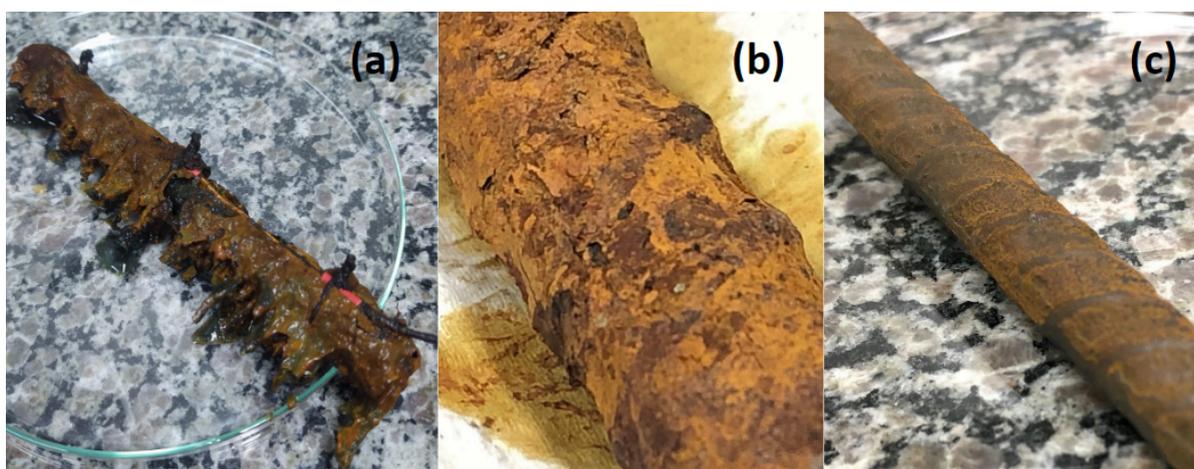
Figura 11 - Barra de aço-carbono imersa em água salina. a) Removida do banho após 8h; b) Seca após 12 h a temperatura ambiente; c) Após lavagem e massa contínua.

A Figura 11 (a) apresenta a barra de aço imersa em solução salina após um período de 8h a olho nu. Na Figura 11 (b), é possível verificar, sobre a barra de aço, a película seca após a interrupção do ensaio CAIM depois de 12h à temperatura ambiente. Observa-se na Figura 11 (c), a barra de aço após lavagens sucessivas e obtenção de massa constante. É possível identificar nas Figura 11 (a)-(b) a formação de uma camada de sais e hidróxido de ferro (FeOOH) sobre a barra, indicativo de película de passivação.

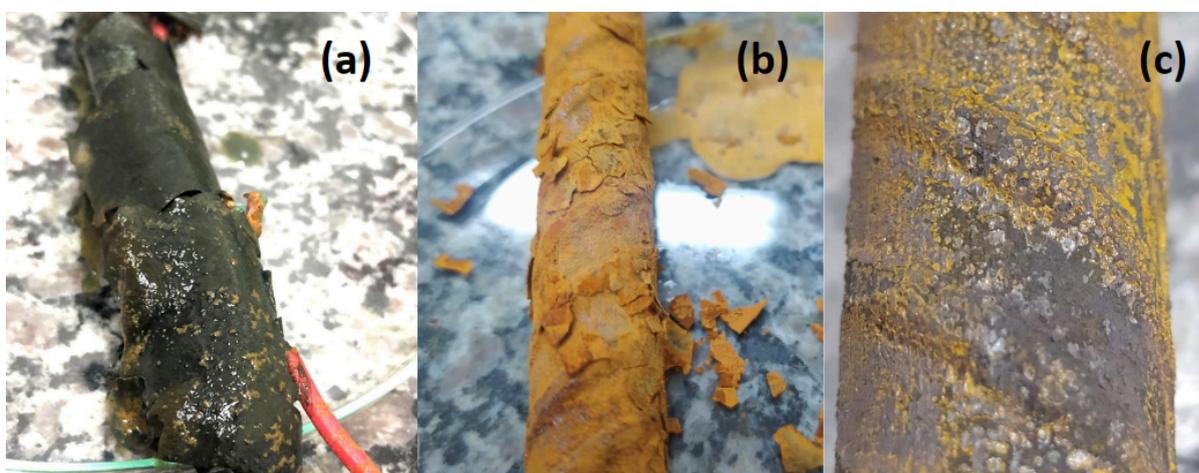
Figura 12 - Barra de aço-carbono imersa em água cinza. a) Removida do banho após 8h; b) Seca após 12 h à temperatura ambiente; c) Após lavagem e massa contínua.

A Figura 12 (a) mostra a barra de aço-carbono imersa em AC logo após a interrupção do ensaio CAIM, pode-se verificar a formação de uma película de forma similar ao observada para a barra submetida a corrosão sob imersão de água salina. A Figura 12 (b) apresenta a película seca a temperatura ambiente, após 12h de interrupção do ensaio CAIM, sobre a barra

de aço. A Figura 12 (c) mostra a mesma barra após processo de lavagem até massa constante. A película formada nestas condições experimentais apresentou, visualmente, rachaduras o que indica possíveis falhas na passivação e, conseqüentemente, uma possível continuidade no processo corrosivo, porém, a quantidade de cloretos encontrado na AC foi de 3118,82 mg/L, valor bem inferior ao da solução salina usada o que pode explicar uma corrosão menos evidente a olho nu.

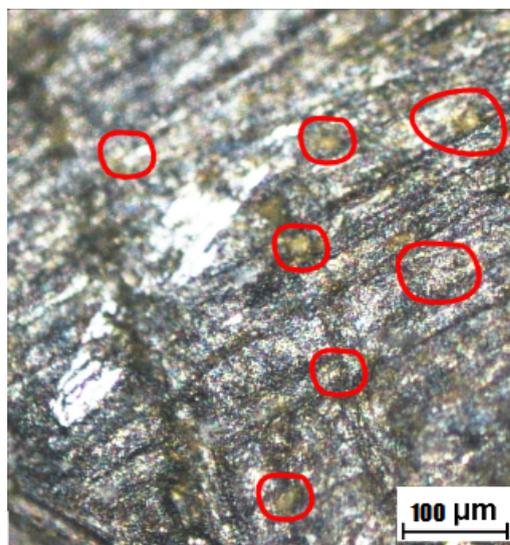
Figura 13 - Barra de aço imersa em solução salina.

A Figura 13 apresenta a microscopia da superfície de aço após ser submetido à corrosão acelerada pelo método CAIM em eletrólito salino. Verifica-se pequenos orifícios de diâmetros variando entre 15 a 20 μm que corresponde a corrosão por pites. É importante evidenciar que, este tipo de corrosão, uma vez iniciada, possui uma predisposição para

continuar multiplicando-se, uma vez que, dentro dos poros provocados pelo pite, o pH tende a ficar ácido, aumentando a solubilidade da camada passivadora e reiniciando o processo de corrosão no local (SEDRIKS, 1996; GIRÃO, 2008).

O estudo das imagens das barras de aço-carbono pela microscopia óptica, após o ensaio CAIM, mostrou mudanças na superfície compatíveis com corrosão do tipo pite. Este tipo de corrosão é considerada agressiva pois, uma vez instalada, seus poros funcionam como pontos vulneráveis da camada passivadora permitindo que o meio corrosivo acesse camadas cada vez mais profundas do aço. A microscopia também mostrou que a quantidade de pites presentes na barra imersa na AC foi menor que as observadas para o experimento com água salina, certamente devido ao equilíbrio entre o pH ácido no interior dos poros e o pH básico da AC derivados da alcalinidade e saponáceos. Estas condições reforçam os estudos de perda de massa e taxa de corrosão menores observadas após o experimento CAIM.

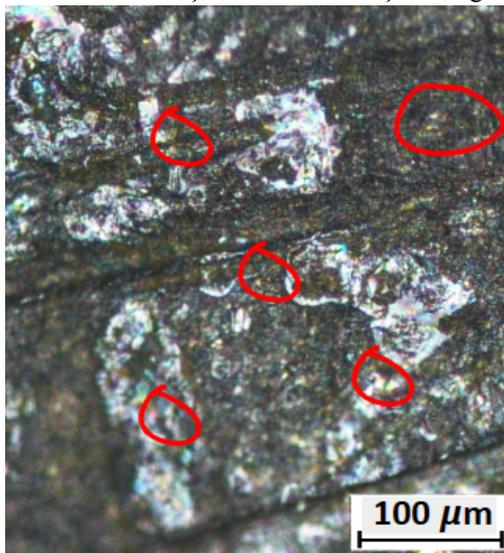
Figura 14 - Barra de aço imersa em solução de água cinza

A Figura 14 mostra a microscopia óptica da superfície do aço submetida a corrosão pelo método CAIM usando água cinza como eletrólito. É possível evidenciar mudanças na superfície compatíveis com corrosão, porém, de forma menos evidente do que observado na barra de aço-carbono exposta ao método CAIM usando como eletrólito água salina. Observa-se ainda que, o diâmetro das cavidades estão entre 15 a 20 μm e são equivalentes a corrosão do tipo pite podendo ser esta, em menor quantidade, devido a menor disponibilidade de cloretos e oxigênio presentes na AC.

A frágil película passivadora formada nestas condições experimentais, nos leva a crer que, o mecanismo indutor da formação do pite pode ter sido reduzido também, por uma menor influência do pH dentro das cavidades dos pites, devido a presença de saponáceos presente na AC que elevam o pH e a alcalinidade. Um fator também a ser considerado é a quantidade de oxigênio disponível que pode estar em menor quantidade, uma vez que a DBO_5 , foi relativamente pequena (23,39 mg/L) sugerindo um ritmo menor da corrosão.
