**PATRIMÔNIO CULTURAL EDIFICADO CEARENSE: A contribuição de Domingos**  
**Linheiro**

Dissertação apresentada ao Programa de Pós-Graduação em Arquitetura e Urbanismo da Universidade Federal do Ceará, como requisito parcial à obtenção do título de Mestre em Arquitetura, Urbanismo e Design. Área de Concentração: Produção do Espaço Urbano e Arquitetônico. Linha de Pesquisa: Teoria e História da Arquitetura e do Urbanismo e da Urbanização.

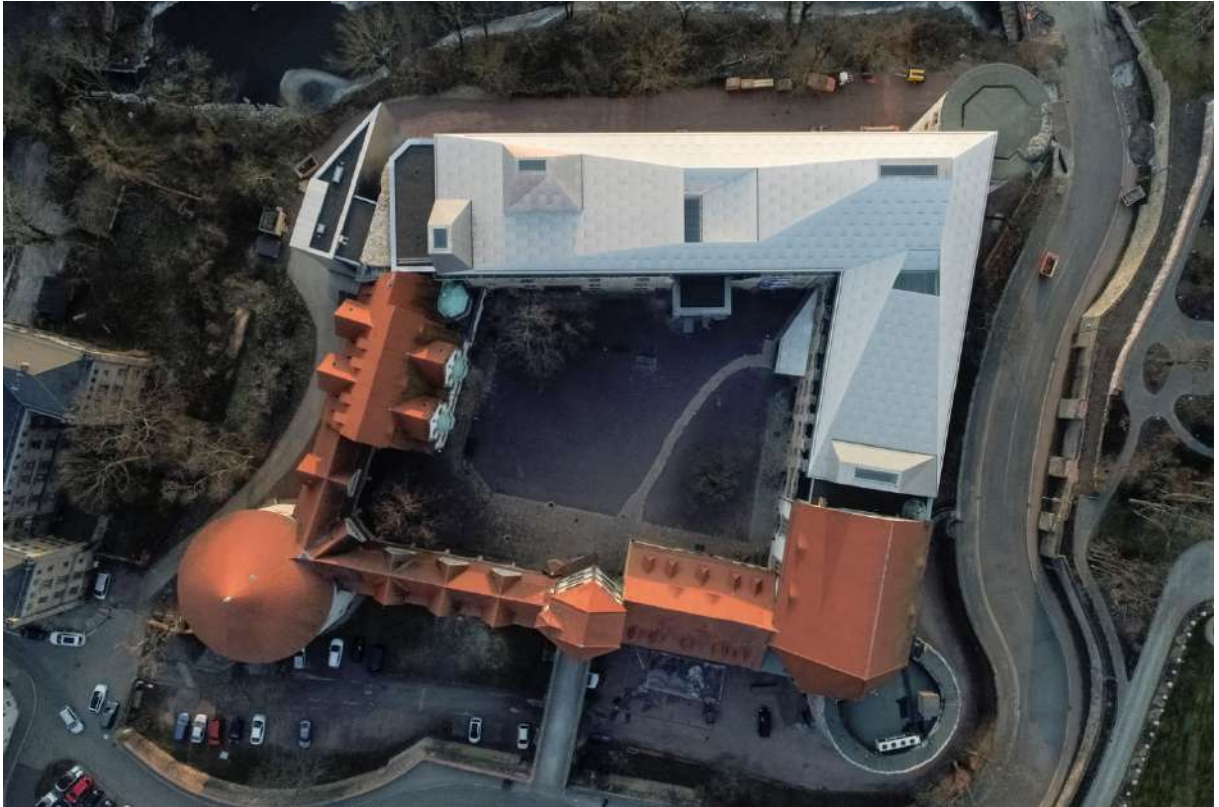
Essa intervenção contempla a ampliação de uma edificação que já abrigava um museu desde o ano de 1904. Para abrigar um maior acervo de arte expressionista alemã, o escritório Nieto Sobejano criou uma nova cobertura com volumes que se estendem para cima, onde suas faces permitem a entrada de luz natural, garantindo a preservação do piso existente. Mesmo destacada, essa cobertura (ver figura 2) permitiu que as ruínas do castelo pudessem ser aproveitadas, sem a inclusão de novos pilares na galeria principal.

**Figura 2. Coberta em destaque do Museu de Moritzburg (Halle, Alemanha).** Fonte: <https://www.archdaily.com.br/br/913469/uma-nova-cobertura-transformou-este-antigo-castelo-alemao-em-um-grande-espaco-de-exposicoes>. Acesso em 1 de março de 2023.

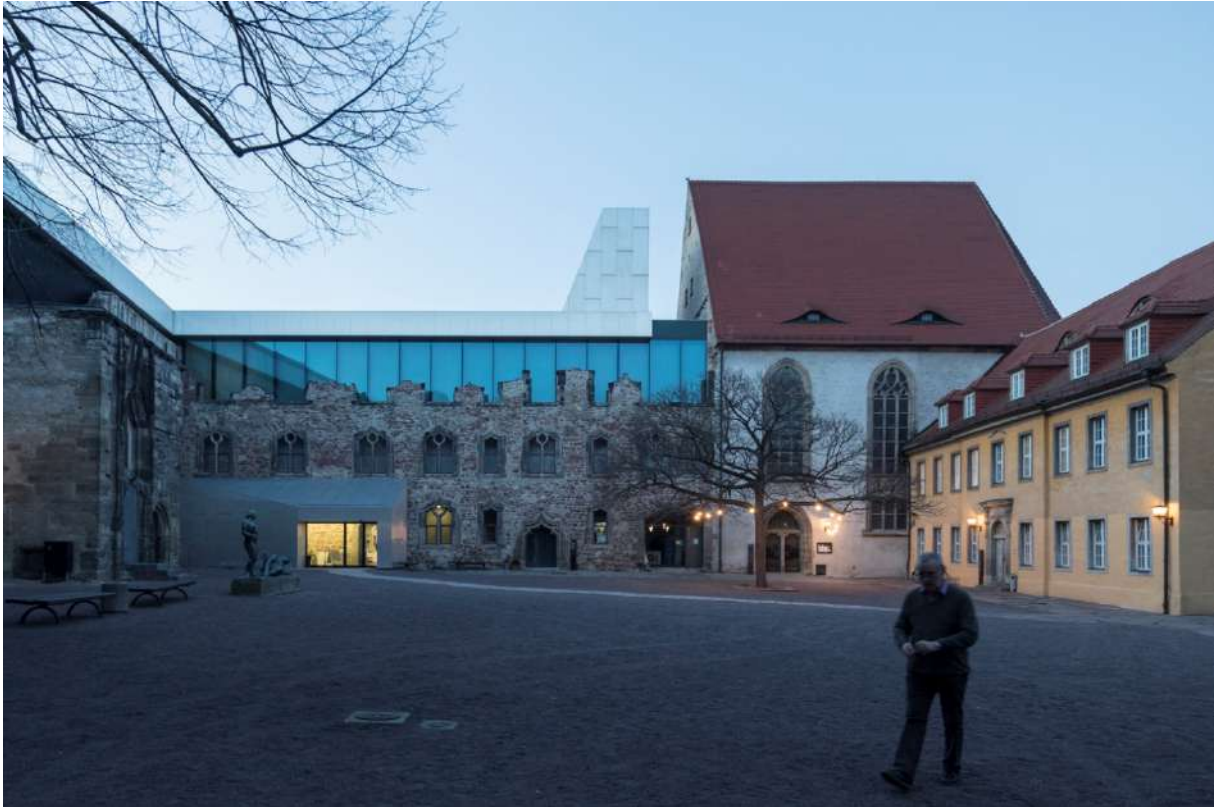
Em Moritzburg, a dissonância talvez resida no excesso de distinguibilidade dos materiais novos diante da preexistência: torres geometrizadas com metais, vidros e formas regulares trazem o caráter contemporâneo do nosso tempo, inconfundível com a materialidade original. Nas fachadas, é visível o traço da modernidade, as linhas retas e o reflexo do vidro das vedações, assim como a presença dos volumes da nova coberta, que evidenciam a diferença das temporalidades justapostas com as antigas pedras do castelo. É como se a parte faltante da ruína tivesse sido completada por um pano de vidro (ver figura 3).

**Figura 3. Fachada com vidros do Museu de Moritzburg (Halle, Alemanha), Nieto Sobejano Arquitectos.**

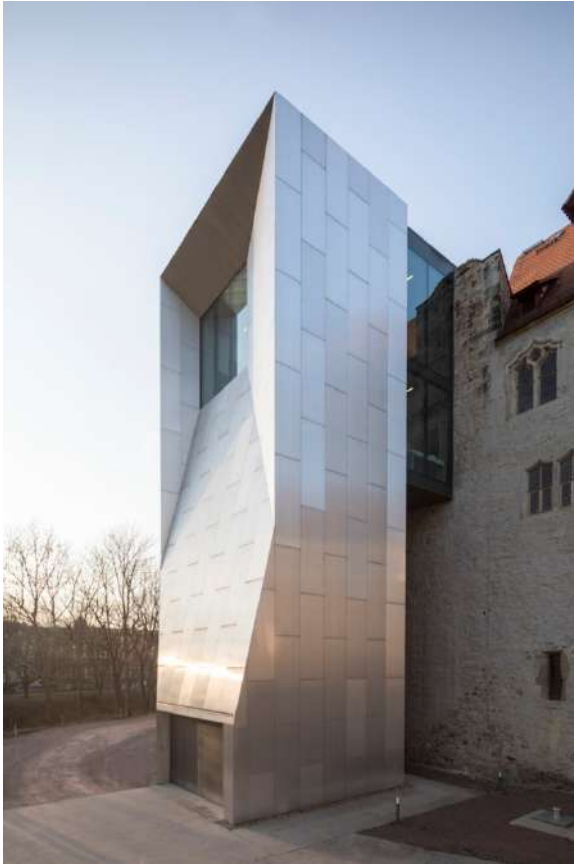
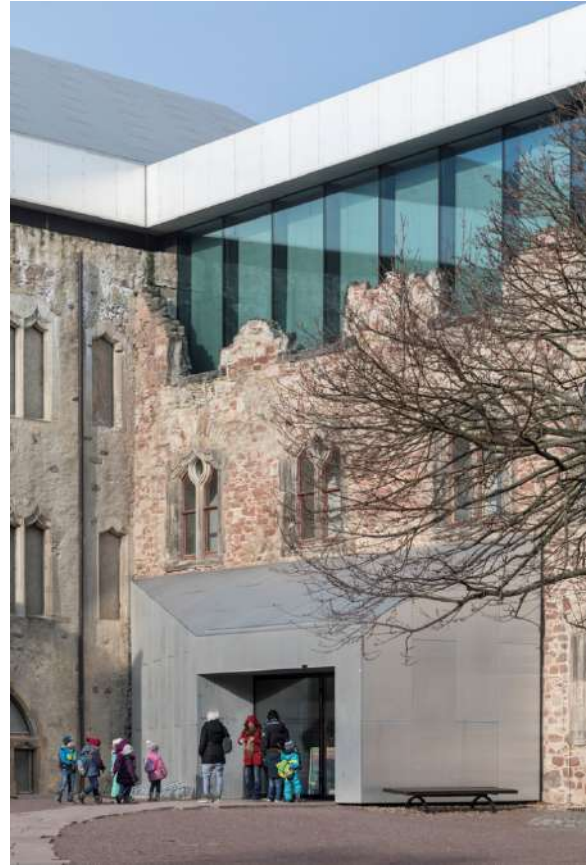
Por outro lado, é importante considerar a busca por uma melhor funcionalidade e o abrigo do acesso ao público como solução arquitetônica. Foi feita uma conexão de níveis diferentes por meio de uma grande “coluna”, onde a circulação vertical concentra-se com escadas e elevadores, além de permitir uma visão diferenciada do entorno do prédio e até da cidade. Aqui vale ressaltar, a importância de resolver o problema da acessibilidade universal nas intervenções de restauro e readequação de uso – um problema bastante comum na reutilização do patrimônio histórico. Nesse museu, a coluna de acessibilidade chega aos 25 m de altura e se materializa num novo volume (ver figura 4).

**Figura 4 e 5.** À esquerda, “coluna” para circulação vertical e conexão de níveis. À direita, entrada destacada pela geometrização. Museu de Moritzburg (Halle, Alemanha), Nieto Sobejano Arquitectos.

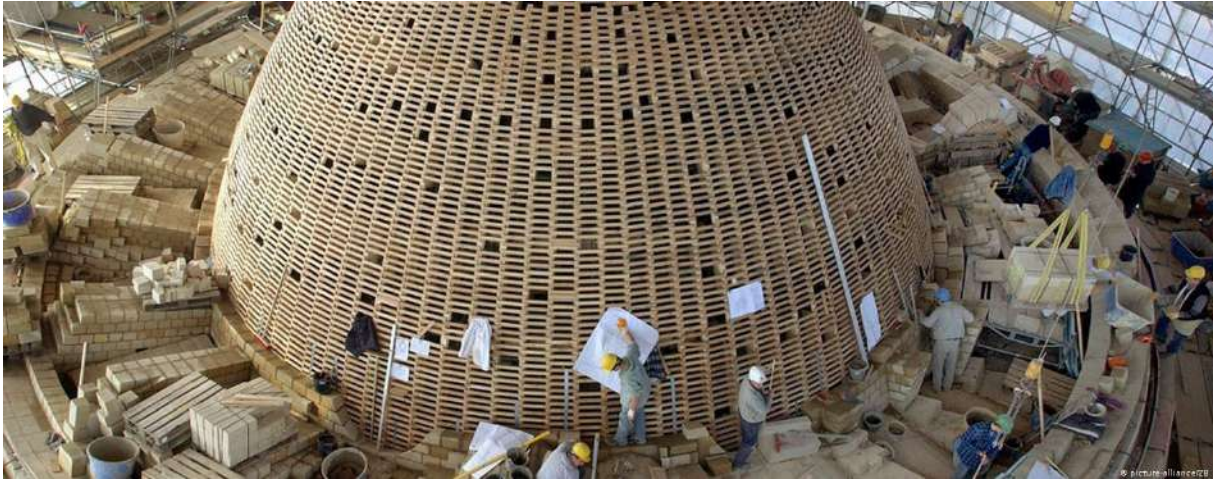
**Figura 7. Processo de Reconstrução da Igreja Frauenkirche (Dresden, Alemanha).** Fonte: <https://www.dw.com/pt-br/dez-anos-da-reconstrução-da-frauenkirche/g-18817143>. Acesso em 2 de março de 2023.

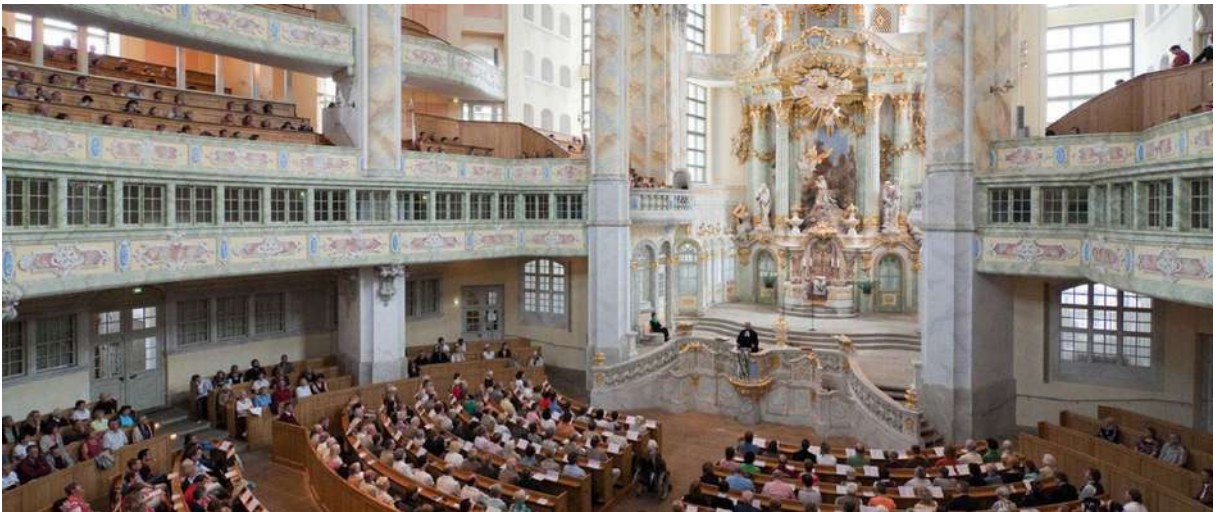
**Figura 8. O altar da igreja foi reconstruído com boa parte dos fragmentos originais. Igreja Frauenkirche (Dresden, Alemanha).** Fonte: <https://www.dw.com/pt-br/dez-anos-da-reconstrução-da-frauenkirche/g-18817143>.

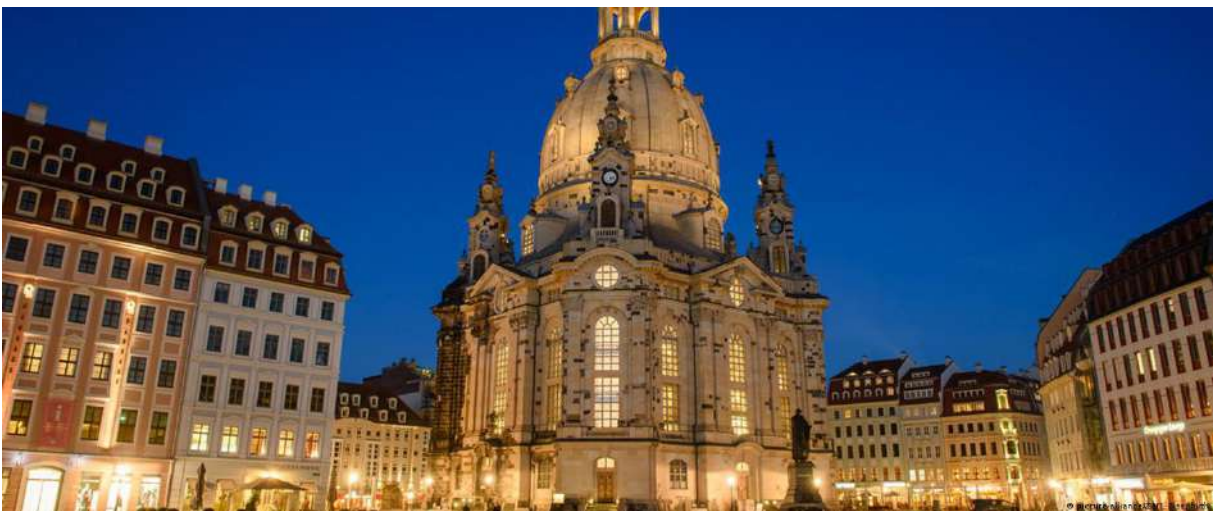
Essa remontagem das peças originais, reúne os vestígios desconstruídos de um objeto ou edificação e torna novamente possível o seu ressurgimento. Em Frauenkirche, a organização da sua ruína conservou pedras da sua construção original, mas não o suficiente para sua montagem completa. Assim, a matéria nova se destaca como predominante pela área que ocupa, e com o olhar atento, percebe-se a presença das reminiscências do passado nos pontos mais escuros (ver figura 9). Essas são as pedras que restaram da demolição.

**Figura 9. Igreja Frauenkirche (Dresden, Alemanha) reconstruída.** Fonte: <https://www.dw.com/pt-br/dez-anos-da-reconstrução-da-frauenkirche/g-18817143>. Acesso em 2 de março de 2023.

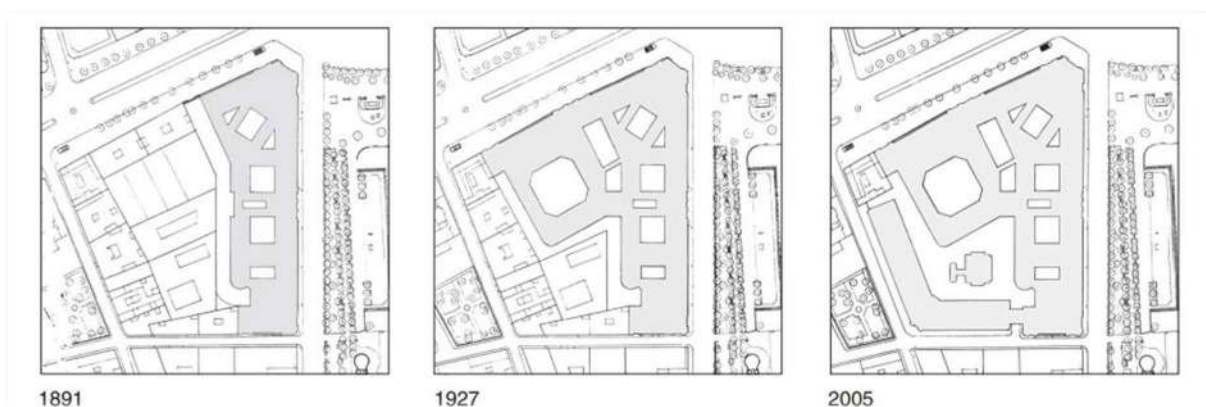
Construído no final do século XIX, o Banco da Espanha (Madrid, Espanha) passou por algumas intervenções de ampliação no século XX. A última, em 2005, teve a orientação do arquiteto Rafael Moneo e criou uma volumetria que fecha a poligonal do quarteirão, fazendo o Banco ocupar todo esse espaço (ver figura 10). A nova esquina criada, assim como toda a ampliação da edificação, tem a mesma altura do prédio original, materiais semelhantes (pedras) e ornamentos que causam um engano sobre sua época de concepção. De forma que, a inovação quase não é distinguível da preexistência, mesmo ocupando volumes tão significativos. Numa visão rápida, os materiais, as linhas e as formas, confundem-se com a construção primitiva.

**Figura 10. Implantação do Banco da Espanha em Madrid após as ampliações. Em 2005, o prédio passa a ocupar todo quarteirão.** Fonte:<https://arquitecturaviva.com/works/ampliacion-del-banco-de-espana-1>. Acesso em 5 de março.

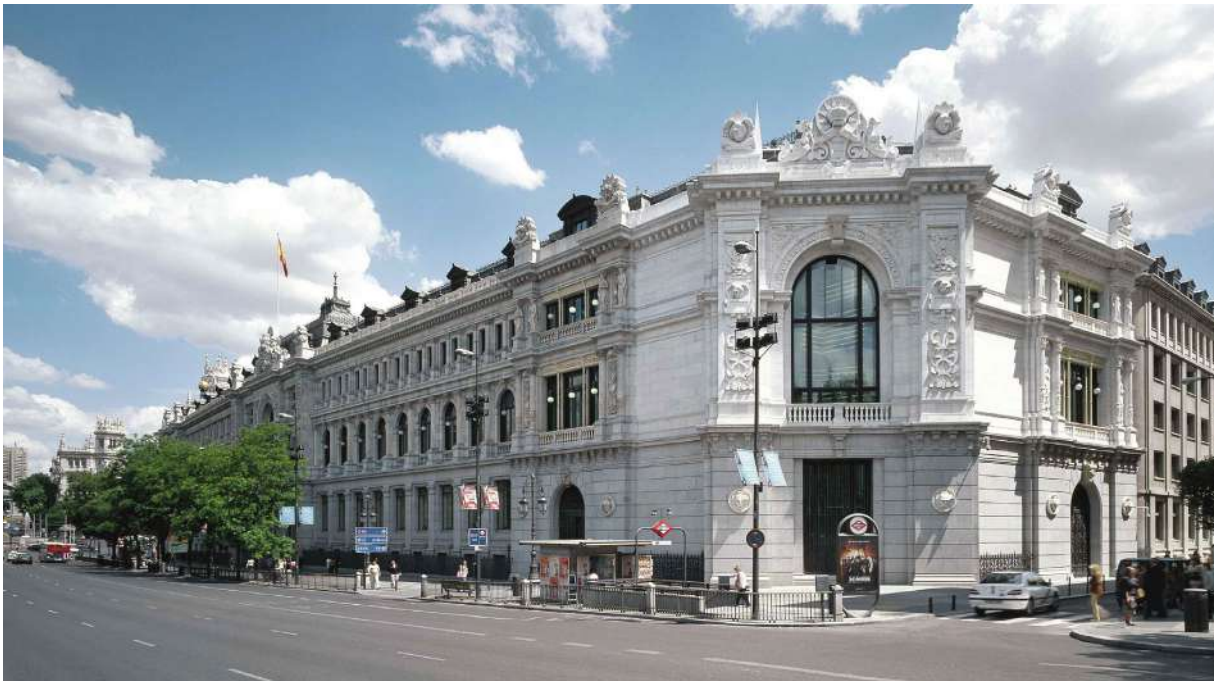
**Figura 13. Nova Fachada e nova esquina para o Banco da Espanha em Madrid, fechando finalmente o quarteirão. Intervenção do arquiteto Rafael Moneo em 2005.**  
Fonte:<https://arquitecturaviva.com/works/ampliacion-del-banco-de-espana-1>. Acesso em 5 de março de 2023.

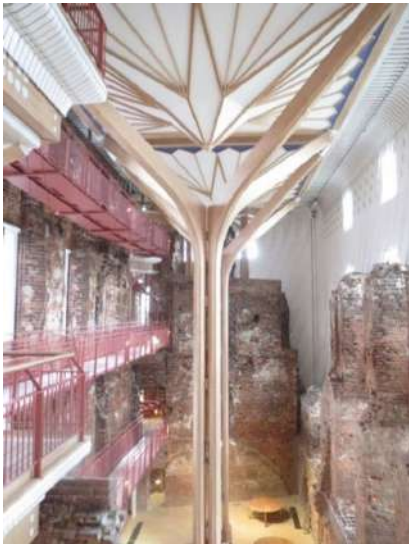
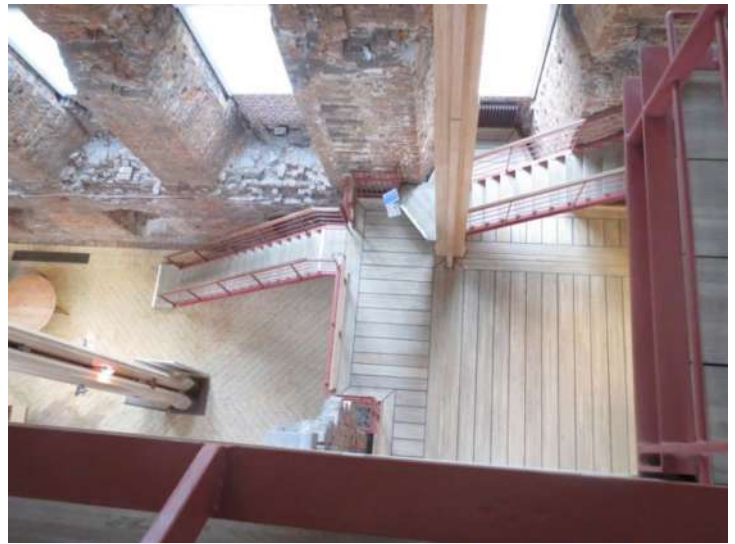
**Figuras 16 e 17.** Castelo de Koldinghus e a nova estrutura autoportante. FONTE: BRENDLE, Betânia, 2017.

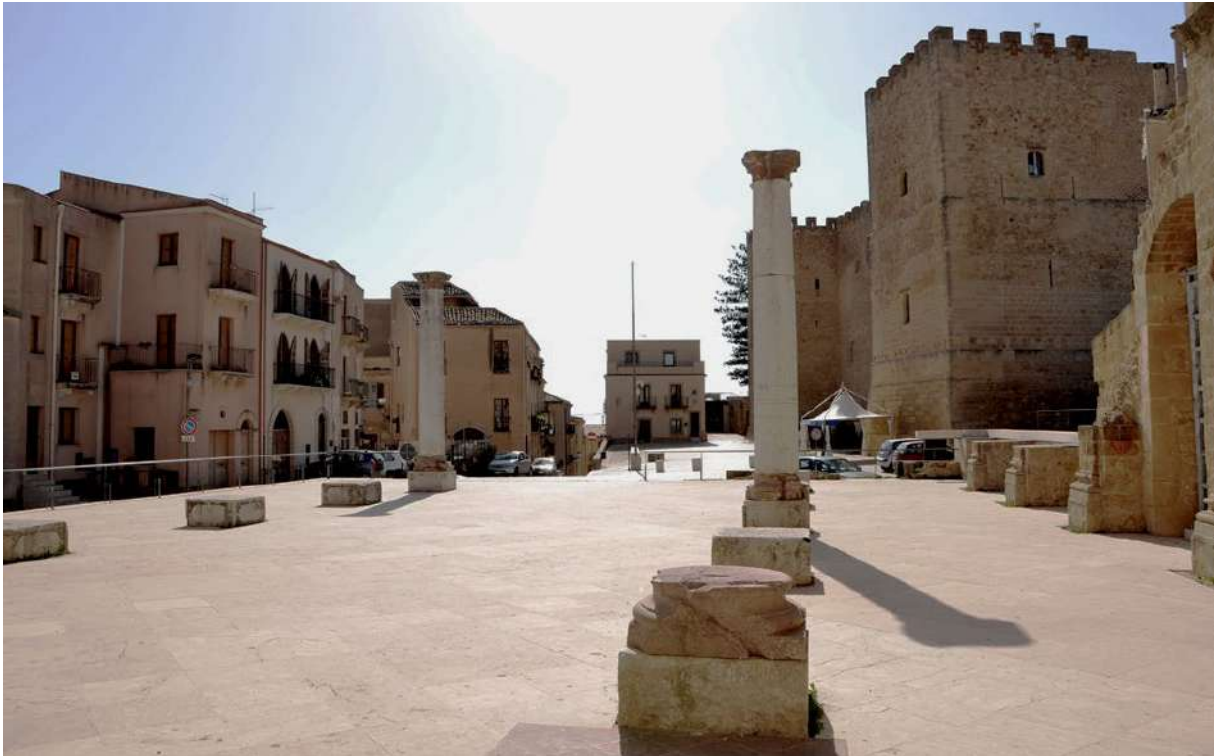
**Figura 21.** Chiesa Madre di Salemi. Fragmentos de colunas da igreja organizados na nova praça. FONTE: <https://designtellers.it/architecture/piazza-laica-e-piazza-sacra-il-progetto-di-alvaro-siza-per-la-chiesa-madre-di-salemi/>. Acesso em 4 de março de 2023.

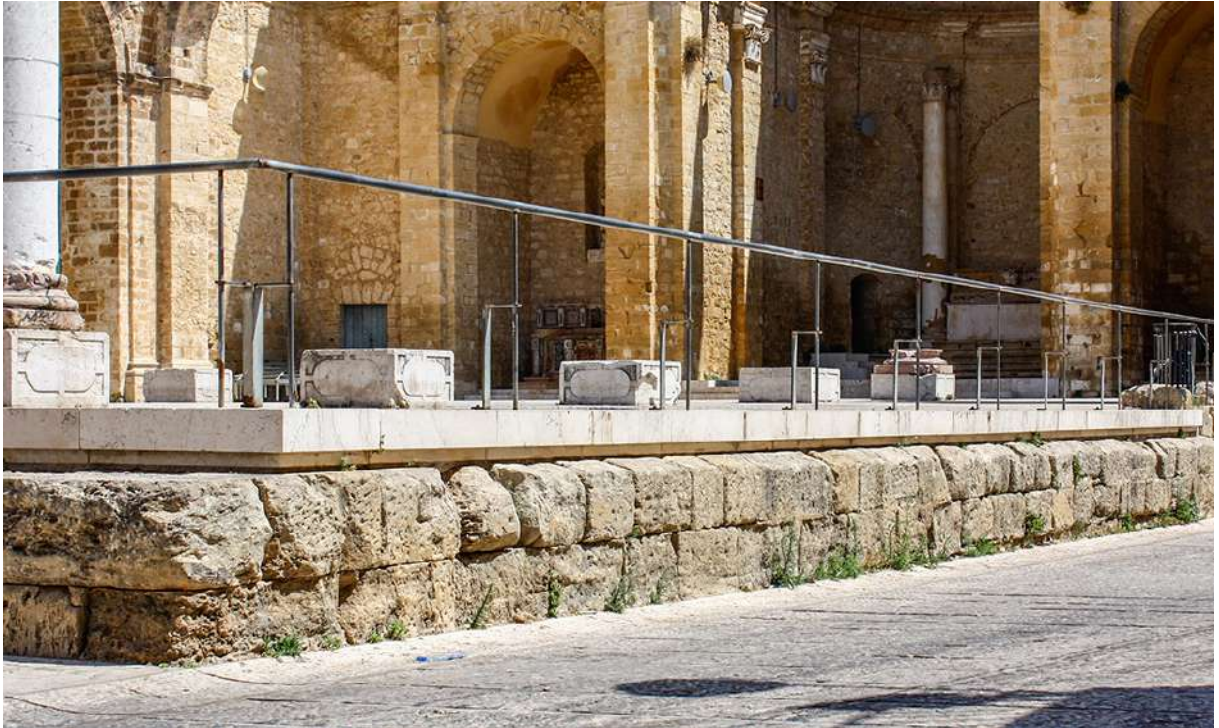
**Figura 22.** Chiesa Madre di Salemi. O guarda-corpo formando uma cerca e contornando a igreja. Fonte: <https://designtellers.it/architecture/piazza-laica-e-piazza-sacra-il-progetto-di-alvaro-siza-per-la-chiesa-madre-di-salemi/>. Acesso em 4 de março de 2023.

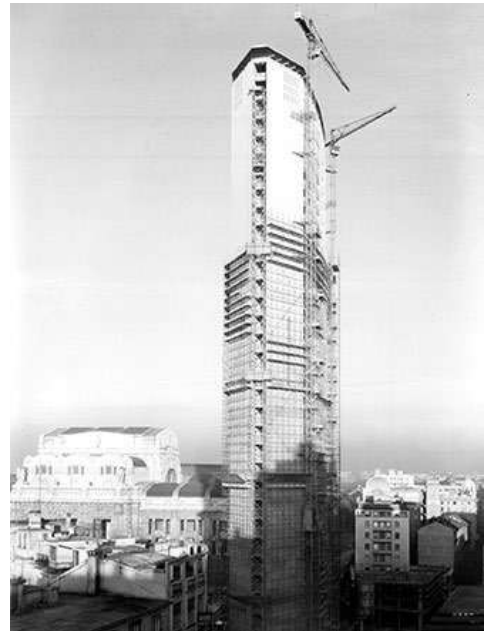
**Figuras 25 e 26. Edifício Pirelli, Milão, Itália.** À esquerda, corte mostrando os 127m de altura para os 33 andares do edifício e no subsolo, estacionamento e auditório. À direita, imagem durante a construção. <https://www.archdaily.com/481062/ad-classics-pirelli-tower-gio-ponti-pier-luigi-nervi>. Fonte: Acesso em 5 de março de 2023.

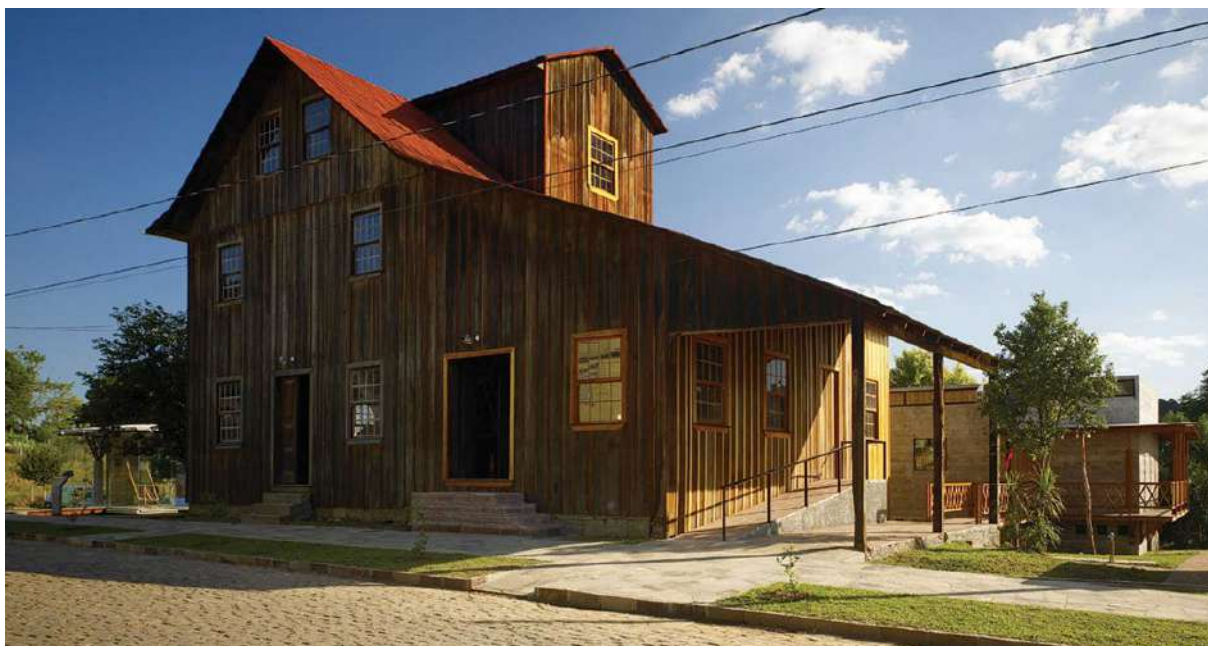
**Figura 29.** Moinho de madeira, depois do restauro e demais intervenções no seu entorno, transformado em Museu do pão de Ilópolis. Fonte: <https://www.guiadasartes.com.br/rio-grande-do-sul/ilopolis/museu-do-pao>. Acesso em 3 de setembro de 2022.

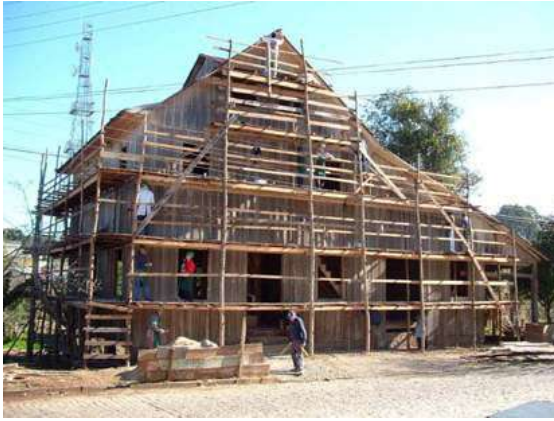
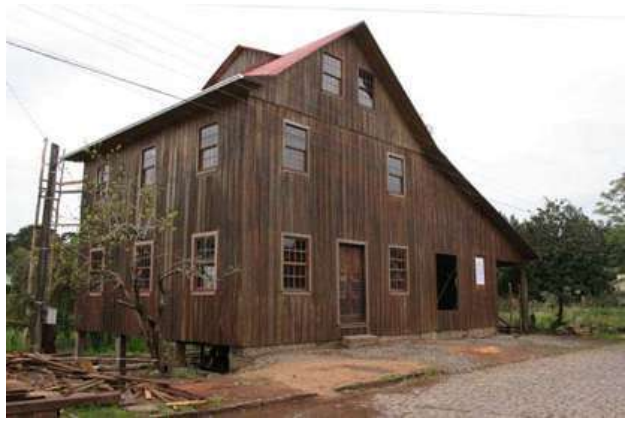
**Figuras 33 e 34.** Fachadas antes e depois do restauro da escola canteiro do IILA. Fonte: <http://livros01.livrosgratis.com.br/cp108149.pdf> . Acesso em 02 de setembro de 2019.

Houve também o apoio do IPHAN com suas fichas catalográficas contendo a descrição e situação material do prédio e da Universidade Caxias do Sul (UCS) que ajudou com o levantamento das medidas – elementos de suma importância para o diagnóstico do prédio e conhecimento do que deveria ser feito para salvaguarda. Em seguida, foi feito um convite ao IILA – Instituto Ítalo-Latino Americano que aceitou e se interessou em restaurar o moinho, transformando essa ação num curso de restauro para formação de 20 alunos numa escola canteiro. Assim, foram recuperadas as fachadas de madeira do moinho (ver figuras 33 e 34).

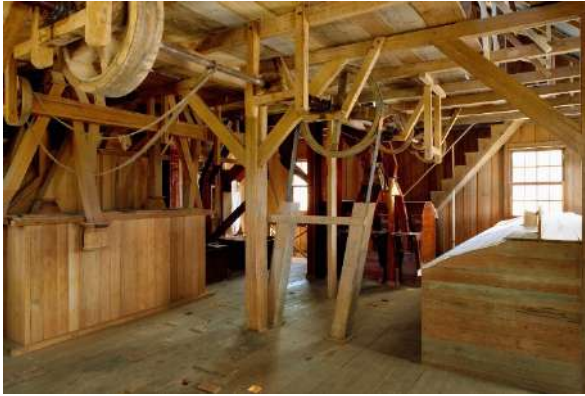
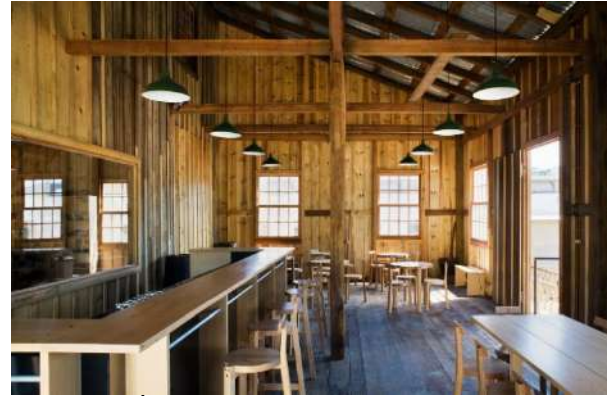
**Figuras 35 e 36.** Depois do restauro no interior do moinho. À esquerda, o maquinário no porão e à direita, o bar/ bodega.

Nesta fase, o maquinário foi restaurado para que o moinho voltasse a funcionar com a função de produzir farinha e o visitante o visse como um documento histórico dessa produção. “A parte anexa do moinho – a antiga recepção de grãos – foi transformada em bodega (uma espécie de padaria, bar e café); e a antiga garagem, em espaço avarandado (os fechamentos laterais existentes foram retirados)”<sup>58</sup> (ver figuras 35 e 36).

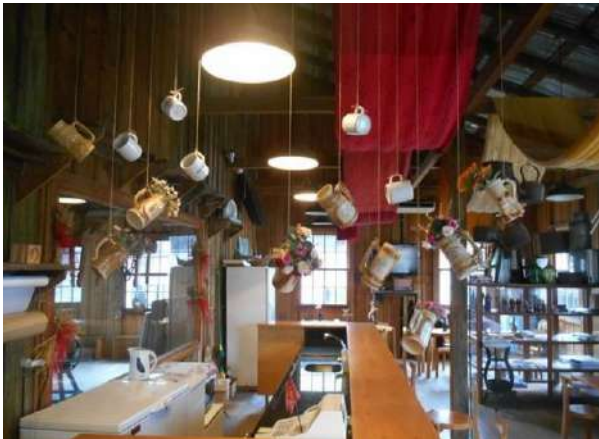
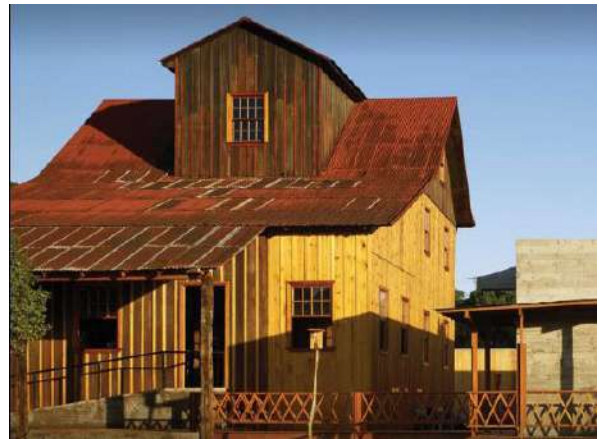
**Figuras 37 e 38.** Depois do restauro no interior do moinho. À esquerda, a bodega/bar decorada e com iluminação feita com pendentes e condutores aparentes. À direita, destaque para o telhado de ferro galvanizado e a nova rampa de acesso a bodega/bar.

Outras questões foram resolvidas nessa última fase do restauro e adaptação a vida contemporânea. Na coberta, as telhas de ferro galvanizado foram removidas para vistoria e passaram por limpeza e alinhamento. As cumeeiras (encontro de duas águas do telhado ou ponto mais alto) e as calhas foram substituídas por peças novas. As novas instalações elétricas, foram feitas com tubulação aparente, facilitando a manutenção e amenizando interferências no antigo.

Por causa do desnível, foi construída, no depósito, uma rampa de acesso à bodega, que também tem a função de permitir condições de acessibilidade aos demais ambientes até por pessoas com necessidades especiais (cadeirantes)<sup>59</sup>(ver figura 38).

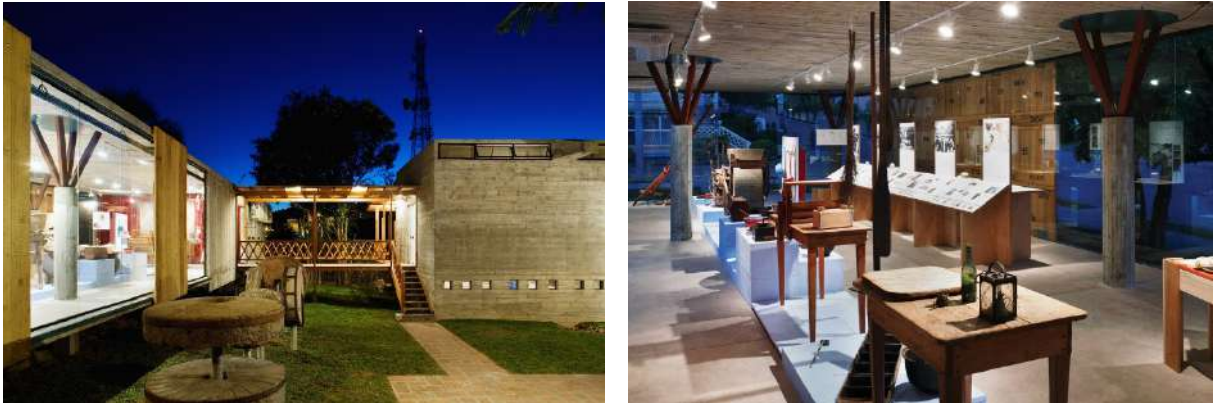
**Figuras 40 e 41.** À esquerda, o primeiro bloco, o Museu do pão com seus vidros e painéis deslizantes de madeira. No jardim, uma coleção de pedras mó – granito e basalto de várias cores e durezas, destinadas a diferentes tipos de moagem de milho e trigo. À direita, objetos em exposição no interior desse espaço museográfico. Destaque para os pilares que lembram uma árvore e a madeira do moinho ao lado. Fonte: <https://www.archdaily.com.br/br/01-8579/museu-do-pao-moinho-colognese-brasil-arquitetura>. Acesso em 3 de setembro de 2022.

objeto importantíssimo desse museu. A “caixinha de vidro” é para que se crie, entre outras coisas, um ponto de vista de observação do moinho”.<sup>62</sup> A intenção é colocar a arquitetura também como referência museográfica. E isso se repete nos pilares desse novo bloco que possuem base em concreto, mas a parte superior (capitel) é de madeira, formando um elemento mesclado de estética modernista e vernacular, simples e regional, lembrando a estrutura dos pilares do moinho (ver figuras 40 e 41).

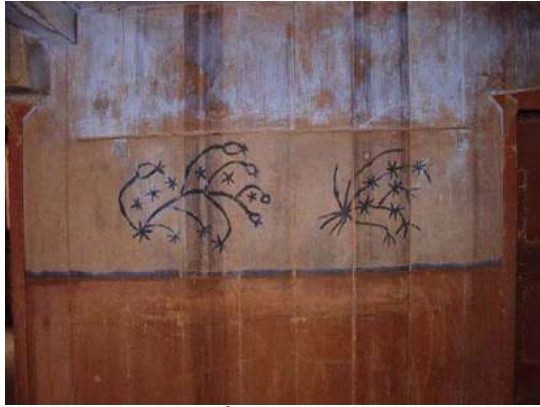
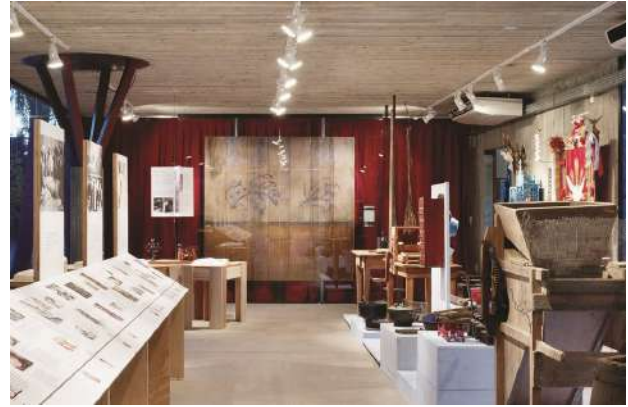
**Figuras 42 e 43.** À esquerda, desenho feito nas tábuas da Casa Román. Demolido, teve sua madeira utilizada no restauro do moinho. A direita, tecido vermelho com vidro e os mesmos desenhos retirados da Casa Román. Fonte: <https://www.archdaily.com.br/br/01-8579/museu-do-pao-moinho-colognese-brasil-arquitetura>. Acesso em 3 de setembro de 2022.

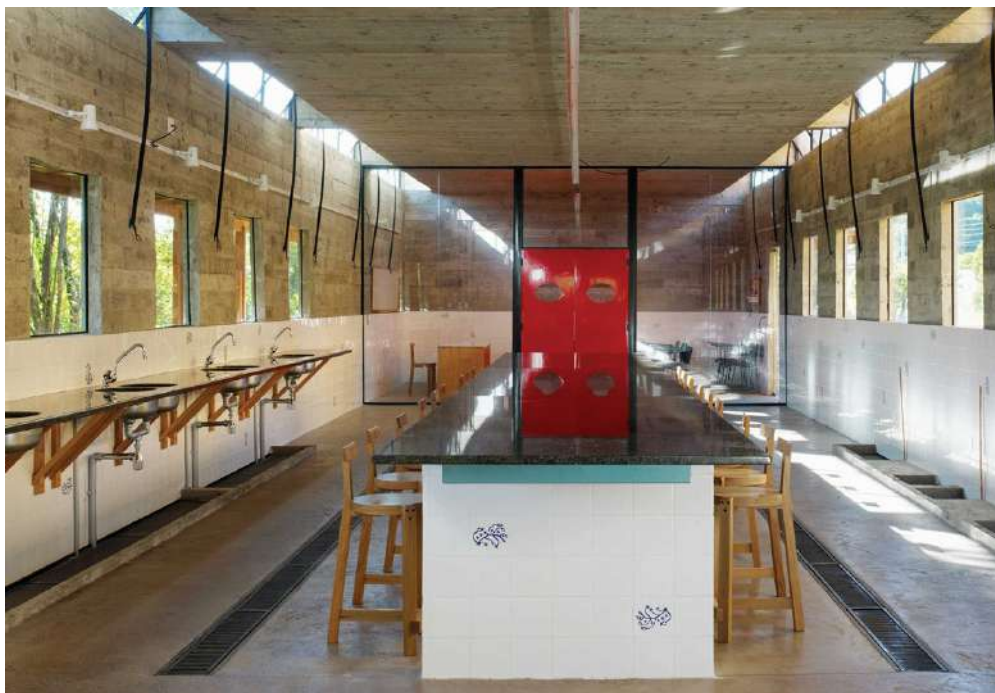
**Figura 44.** Escola de panificação. Fonte: <https://www.archdaily.com.br/br/01-8579/>. Acesso em 4 de setembro de 2022.

O segundo edifício novo é a Escola de Panificação. Diferente do bloco anterior, este é bastante fechado. Com uma planta retangular de 24,00 por 6,20 m, a cozinha-escola ocupa a maior parte desse bloco com bancadas que dividem a higienização e o cozimento dos alimentos (ver figura 44). Além disso, possui uma pequena sala de aula para 18 lugares e vestiários feminino e masculino e sanitários públicos com atendimento as normas de acessibilidade para deficiente físico. Sua implantação o dispõe paralelamente ao moinho.<sup>63</sup>

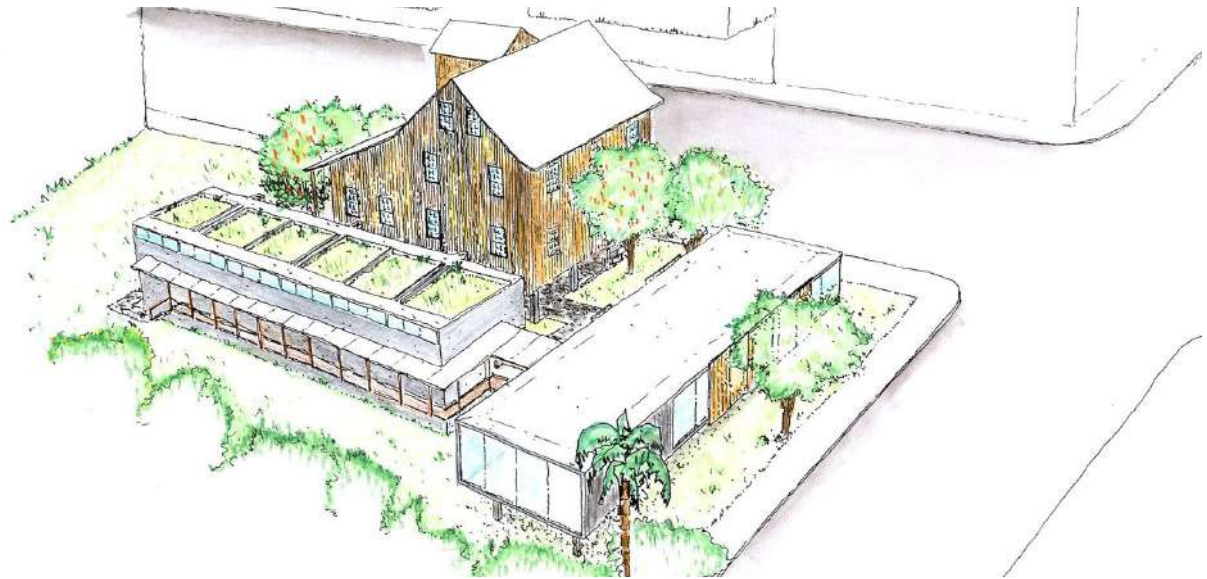
**Figura 45.** Museu do Pão, desenho de perspectiva. Interligação entre os três blocos. Fonte: <<https://www.archdaily.com.br/br/01-8579/museu-do-pao-moinho-colognese-brasil-arquitetura>>. Acesso em 24 de agosto de 2022.

A ligação física entre os dois blocos novos e o antigo moinho foi feita através de circulações ou passadiços. Essas discretas pontes evitam que algum prédio novo fique colado no moinho, dando espaço e importância para o monumento que se desprende de outras edificações (ver figura 45). Por outro lado, esses passadiços possuem guarda-corpo de madeira em formato de X (ver figuras 46 e 47), uma referência as varandas das casas antigas de Ilópolis. Além disso, a utilização do concreto ripado que imita a madeira, mas não confunde os materiais, assim como os citados pilares com base de concreto e parte superior com braços de madeira também fazem referência com o existente, criando um diálogo harmonioso.

como as novas instalações formam um conjunto integrado com o velho moinho, não apenas pela união com passarelas, mas pelo programa funcional, a sobriedade de formas e o respeito as tradições do local.

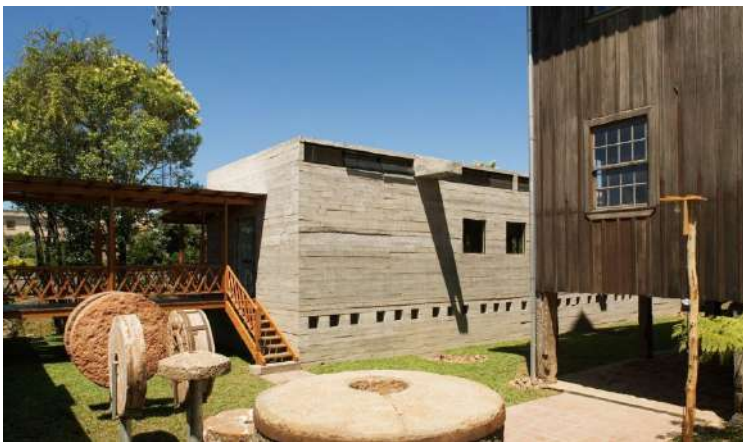
**Figura 46.** Passadiço com guarda corpo de madeira em formato de X, coberto com telha de uma água ligando ao bloco da Escola de panificação. Destaque para o concreto armado aparente que imita sem confundir, o ripado de madeira do moinho ao lado.

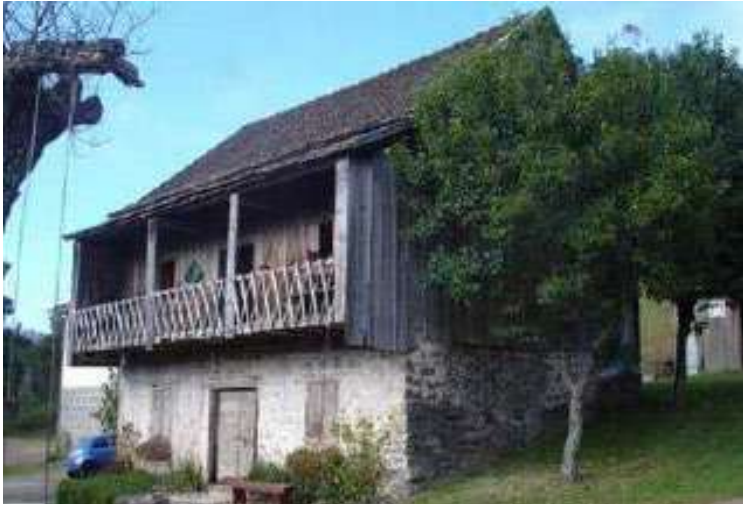
**Figura 47.** Edificação avarandada da região que serviu como inspiração para a os passadiços da intervenção contemporânea do complexo do museu. Fonte: NAHAS, 2008, p. 347.

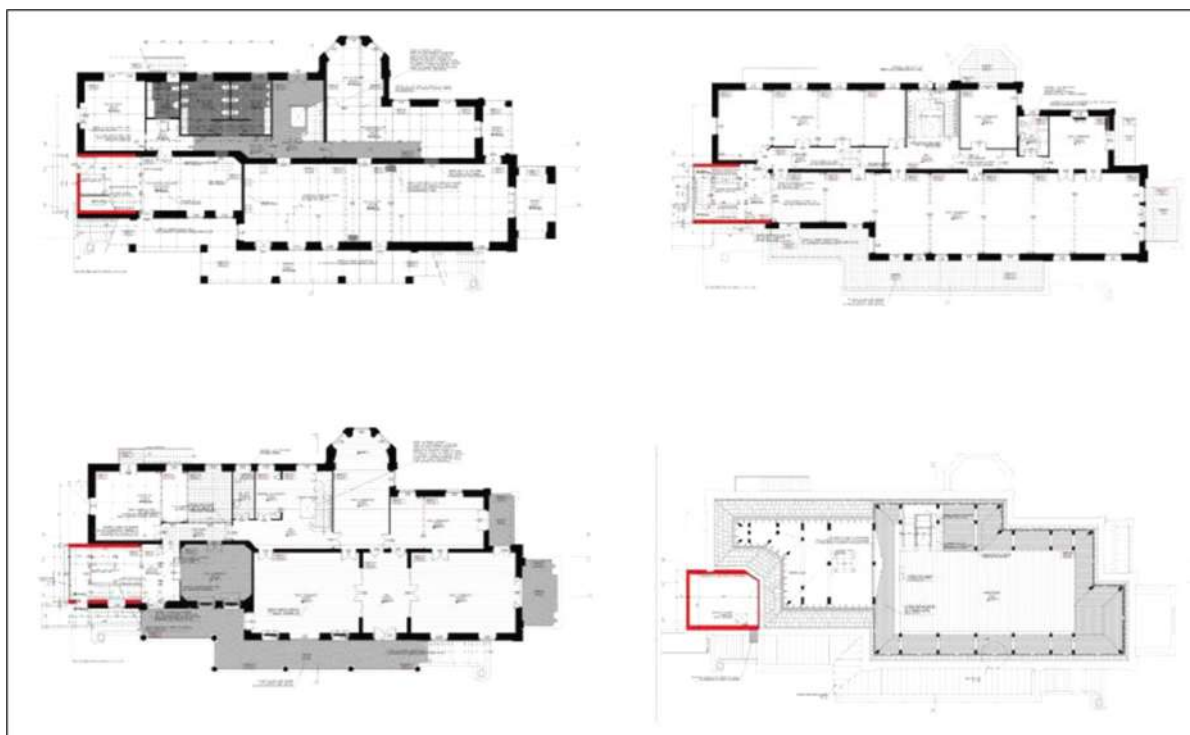
**Figura 49. Plantas com os 4 níveis do palacete.** Fonte: Acervo do Escritório Brasil Arquitetura (NAHAS, 2008, p. 279).

Uma residência para abrigo de diversas atividades e a possibilidade de acolhimento de uma família numerosa. Percebe-se que as funções dos espaços de lazer apontam para as necessidades de uma classe social, que recebia visitas e tinha “requintados” costumes em acordo com sua abastada condição financeira. E assim essa riqueza se refletia nos hábitos e também no rebuscamento decorativo, na suntuosidade e na escala dessa arquitetura (ver figuras 48 e 49).

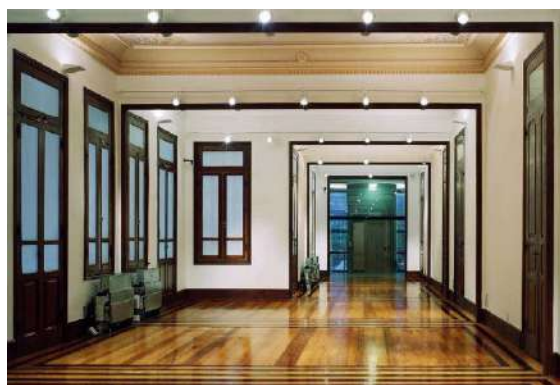
**Figuras 50 e 51.** Criação de ampla sala de exposição depois de demolidas as paredes que dividiam os quartos. À direita, a vista no fundo da coluna do elevador. Fonte: Acervo do Escritório Brasil Arquitetura (NAHAS, 2008, p. 283).

Para dar lugar a um grande salão de exposição, foram feitas demolições de paredes onde haviam quartos originalmente (ver figuras 50 e 51). Segundo o arquiteto Marcelo Ferraz: “Nós destruimos as paredes, mas preservamos os batentes, como se fossem alargados, ou seja, você tem os tetos e as características individuais de cada quarto. Você consegue entender ainda a casa de família daquela época, cem anos atrás” (NAHAS, 2008, p.282). Assim, Ferraz tenta amenizar a solução dada a inadequação do novo uso.

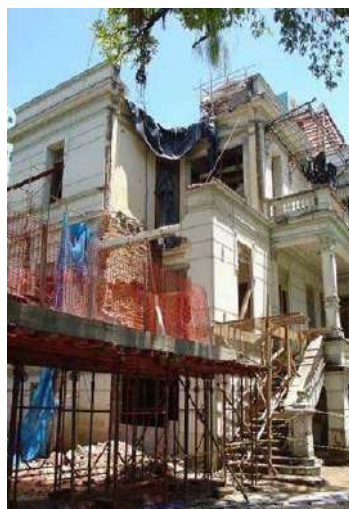
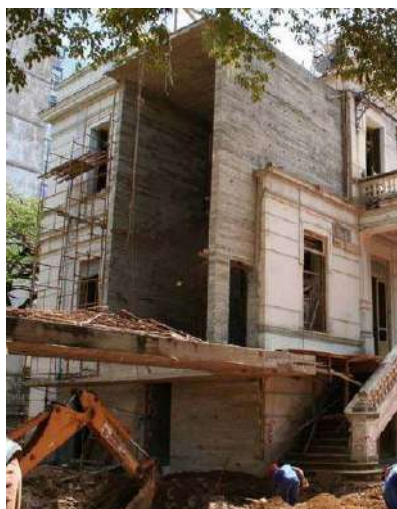
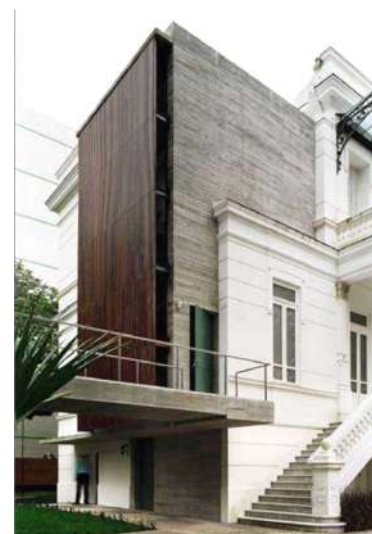
**Figura 53, 54 e 55.** A nova coluna de circulação vertical para abrigo do elevador e da escada e acesso de todos os níveis. Demolição, construção e conexão do novo com o antigo. Fonte: Acervo do Escritório Brasil Arquitetura (NAHAS, 2008, p. 291).

Para abrigo de um elevador e uma escada, foi construído um volume de concreto, consistindo no abrigo da circulação vertical feita no prédio antigo. Uma solução para a acessibilidade. É nesse ponto também que está a conexão do palacete com a nova edificação, por meio de uma passarela. Essa estrutura é ressaltada e foi “encravada” no palacete ocasionando outras demolições. Segundo os arquitetos, o que havia antes ali era uma varanda coberta, que já tinha sido descaracterizada para vir a ser um compartimento. Foi esse o argumento para a inclusão desse volume de forma tão invasiva no monumento (ver figuras 53,54 e 55).

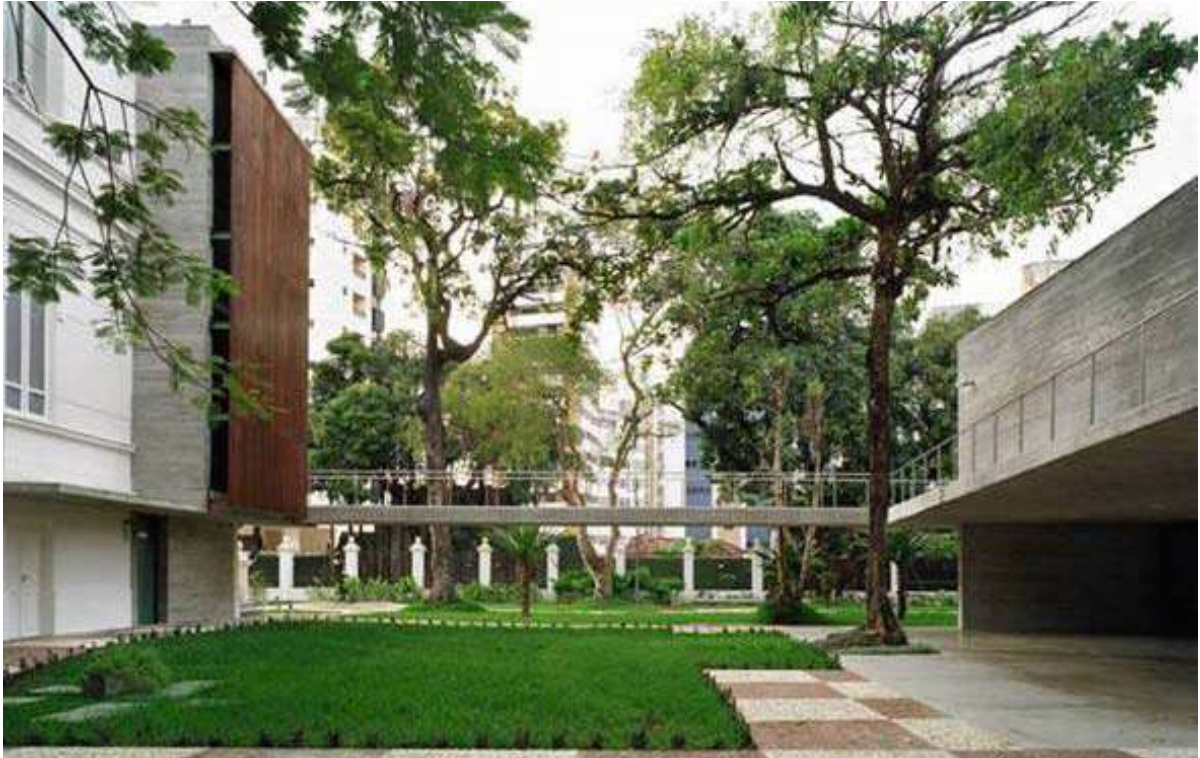
**Figura 56.** A passarela conectando o palacete antigo à esquerda e o bloco novo, à direita. Fonte: Foto de Nelson Kon (NAHAS, 2008, p. 258).

A passarela que une o antigo palacete ao bloco novo, fica a 3,20m de altura e consiste numa conexão linear feita de concreto protendido. São cerca de 20,00 m de comprimento sem pilares nesse percurso com apoios apenas nas extremidades. Assim, criou-se uma circulação horizontal com traços marcadamente contemporâneos que ligam duas arquiteturas de épocas diferentes (ver figura 56).

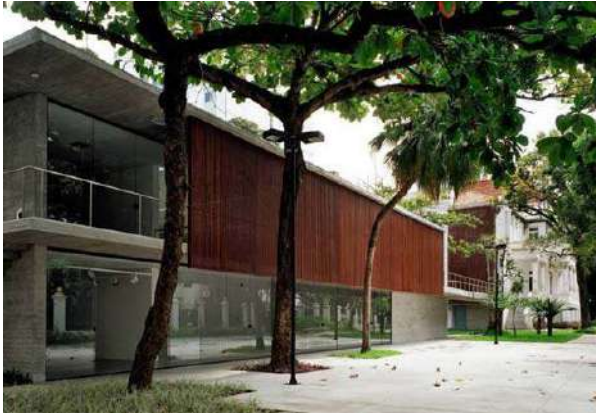
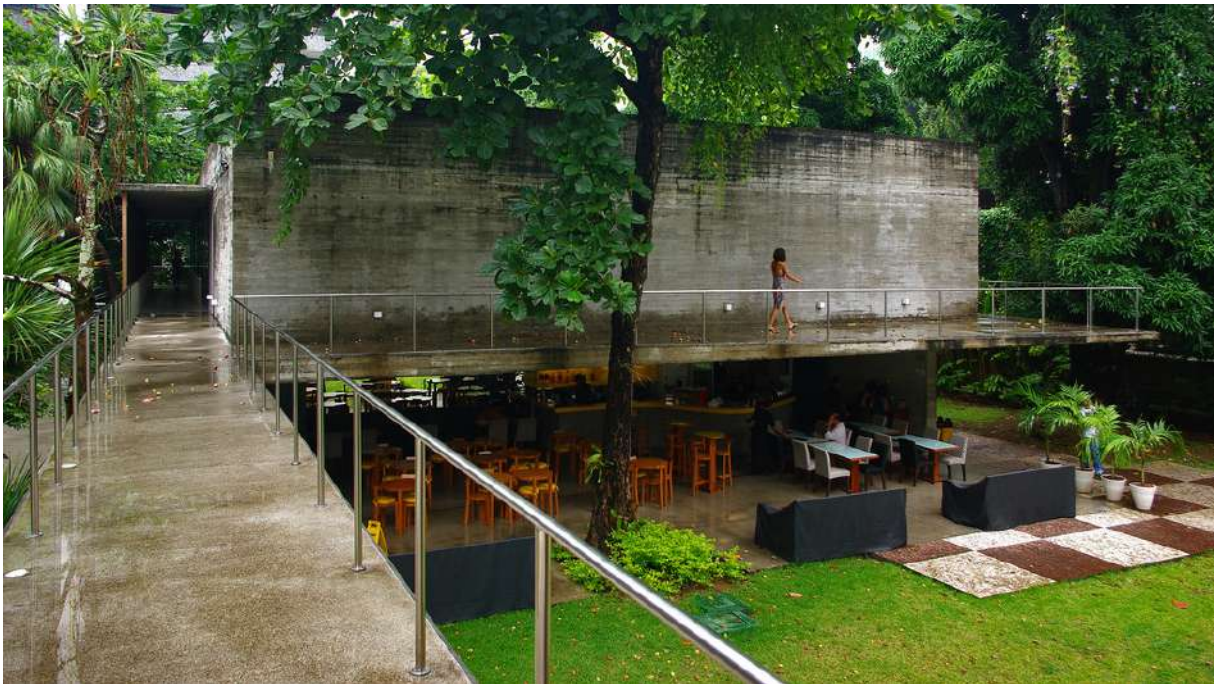
**Figuras 57 e 58.** À esquerda, o novo bloco e a fachada protegida com ripado de madeira. Embaixo, vista da passarela e sua continuação ladeando a edificação. No térreo, o bar/café integrado ao jardim. Fonte: NAHAS, 2008, p.258.

O prédio novo, um prisma retangular, se organiza através de paredes estruturais de concreto, que ora se tocam, ora de afastam, criando rasgos para o exterior. O subsolo abriga a casa de máquinas, reservatório, cabine primária, central de controle, reserva técnica e dependências de funcionários. O acesso a esse pavimento se dá por rampa, localizada ao lado oeste do palacete, ou por escada, através do pavimento térreo. No pavimento térreo, num grande salão de pé-direito duplo está a sala de exposições temporárias, circundada por espaços de apoio, como bar/café, cozinha e sanitários. A fachada leste, totalmente envidraçada se integra ao jardim. O mezanino possui uma circulação em “U”, que também pode ser utilizada como espaço museográfico (NAHAS, 2008, p. 295).

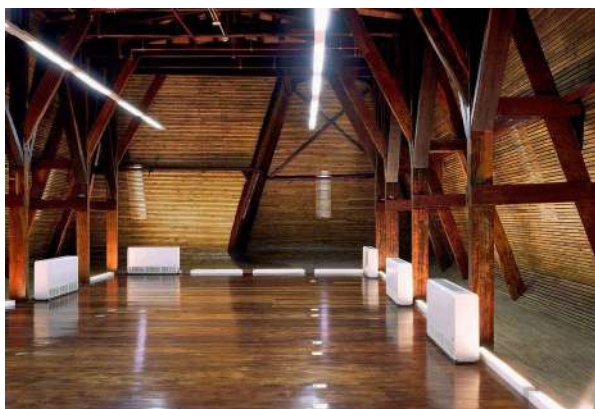
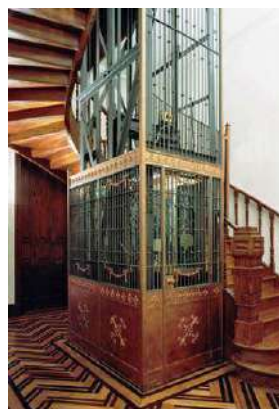
**Figuras 59 e 60.** À esquerda, estrutura de madeira do sótão. À direita, elevador e escada restaurados. Fonte: NAHAS, 2008, p.84-285.

Por outro lado, no palacete houve um cuidado em preservar as pinturas internas ornamentais, pisos de madeira, estrutura de madeira do telhado do sótão e demais elementos que ainda podiam ser recuperados (ver figuras 59 e 60). Alguns ladrilhos hidráulicos e vitrais não puderam ser reaproveitados, pelo alto estado de degradação, mas foram substituídos com materiais discretos que mostram a marca do seu tempo sem, no entanto, causar conflito com a preexistência.
