**PATRIMÔNIO CULTURAL EDIFICADO CEARENSE: A contribuição de Domingos**  
**Linheiro**

Dissertação apresentada ao Programa de Pós-Graduação em Arquitetura e Urbanismo da Universidade Federal do Ceará, como requisito parcial à obtenção do título de Mestre em Arquitetura, Urbanismo e Design. Área de Concentração: Produção do Espaço Urbano e Arquitetônico. Linha de Pesquisa: Teoria e História da Arquitetura e do Urbanismo e da Urbanização.

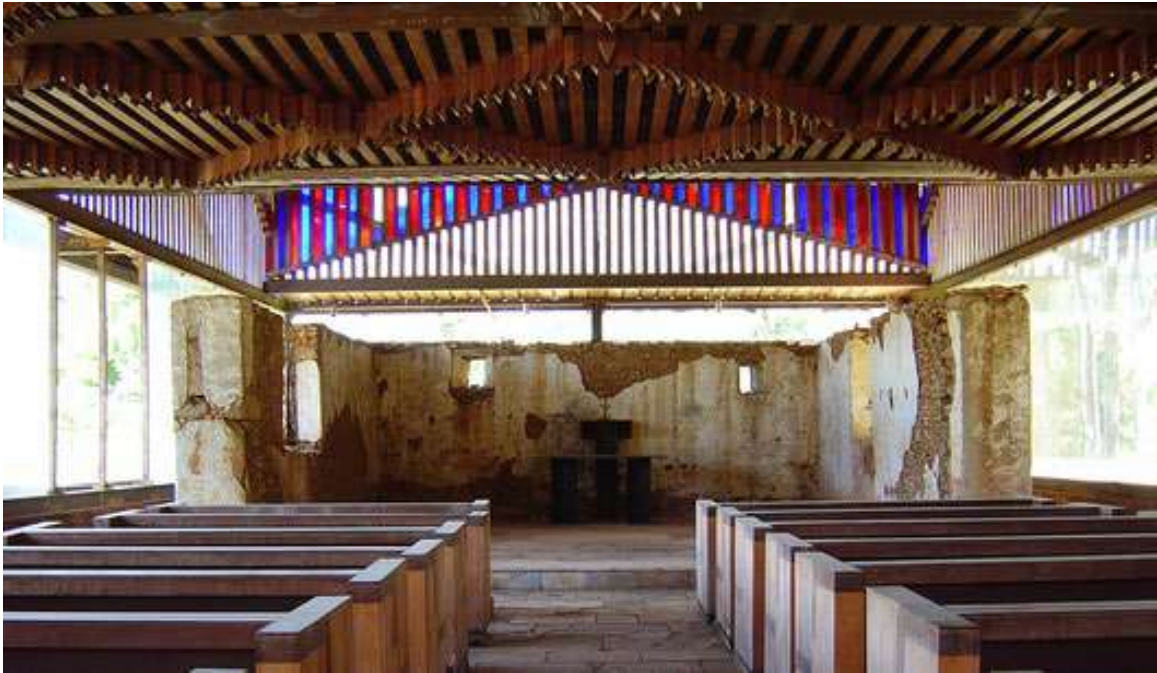
**Figura 62.** Interior da Capela de Santana. No fundo, o altar cercado pela ruína de pedras. Na parte superior, os vitrais coloridos e a passagem da luz. No forro, uma composição com volumes de madeira entre as vigas da estrutura metálica. FONTE: <https:// archdaily.com.br/br/61391/>.

Vale ressaltar a preocupação do arquiteto com a luminosidade que atravessa essa arquitetura de um modo particular. A capela é banhada por projeções de luz natural que incidem sobre vitrais coloridos e rebatem no chão e nas superfícies verticais, em posições diferentes ao longo do dia e do ano. Essa iluminação especial cria um efeito de sacralidade para o espaço, trazendo sensações litúrgicas por meio da luz e da sombra.

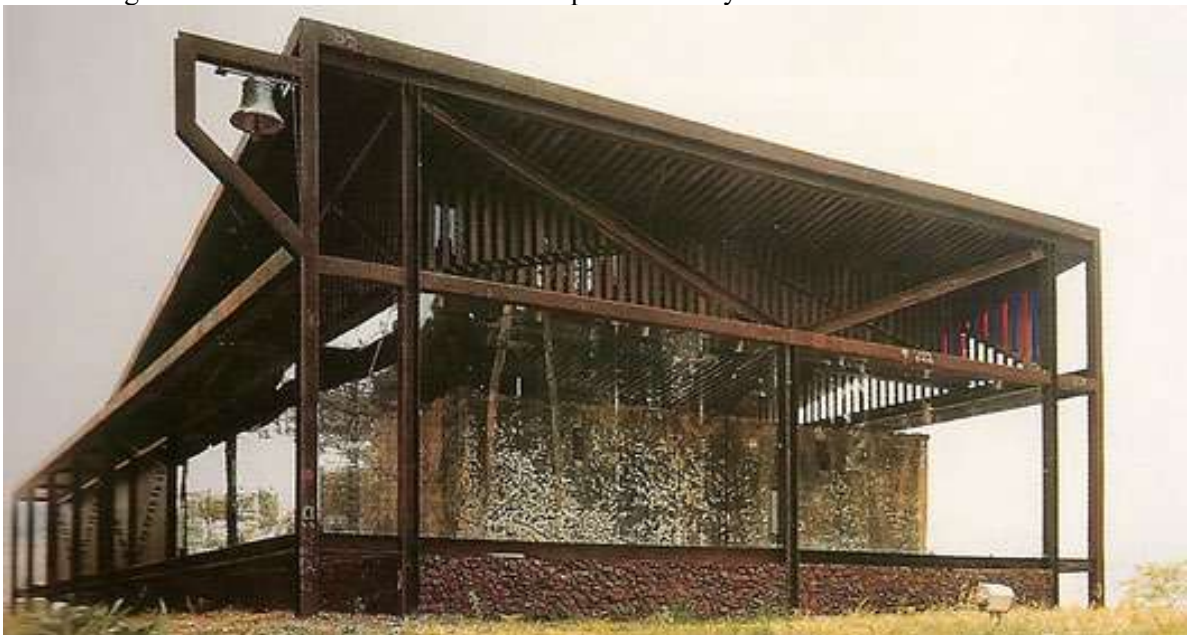
**Figura 63.** Fachadas da Capela de Santana. Estrutura metálica modulada e evidenciada. Vedações com vidros e ripados de madeira. FONTE: <https:// archdaily.com.br/br/61391/>

vigas são totalmente evidenciados, comunicando uma verdade estrutural e a legibilidade do método construtivo. As vedações transparentes de vidro complementam esse sistema.

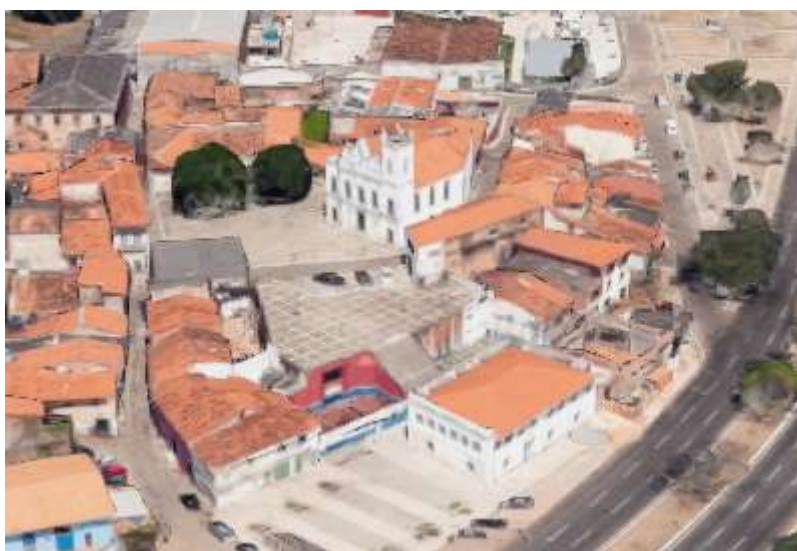
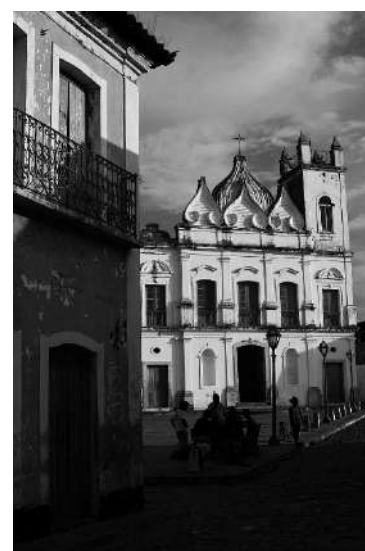
**Figura 77 e 78.** À esquerda, vista aérea da praça com a Igreja do Desterro em São Luís, MA. À direita, fachada principal da igreja. Fonte: <http://www.ipatrimonio.org/sao-luis-igreja-do-desterro/#/> Acesso em 28 de setembro de 2021.

Linheiro também cita um outro exercício educativo no final do curso em que ele fez um projeto de intervenção urbana para a cidade de São Luís, no Maranhão. A intervenção foi uma proposta para de restauro para a Igreja do Desterro e redesenho de sua praça (ver figuras 13 e 14). O projeto foi parcialmente executado depois do curso, quando o arquiteto retornou para seus trabalhos junto ao IPHAN do Maranhão. Nessa intervenção Linheiro cita três conceitos ou ações que o guiaram: a conservação, a reconversão de uso e a reconstituição.

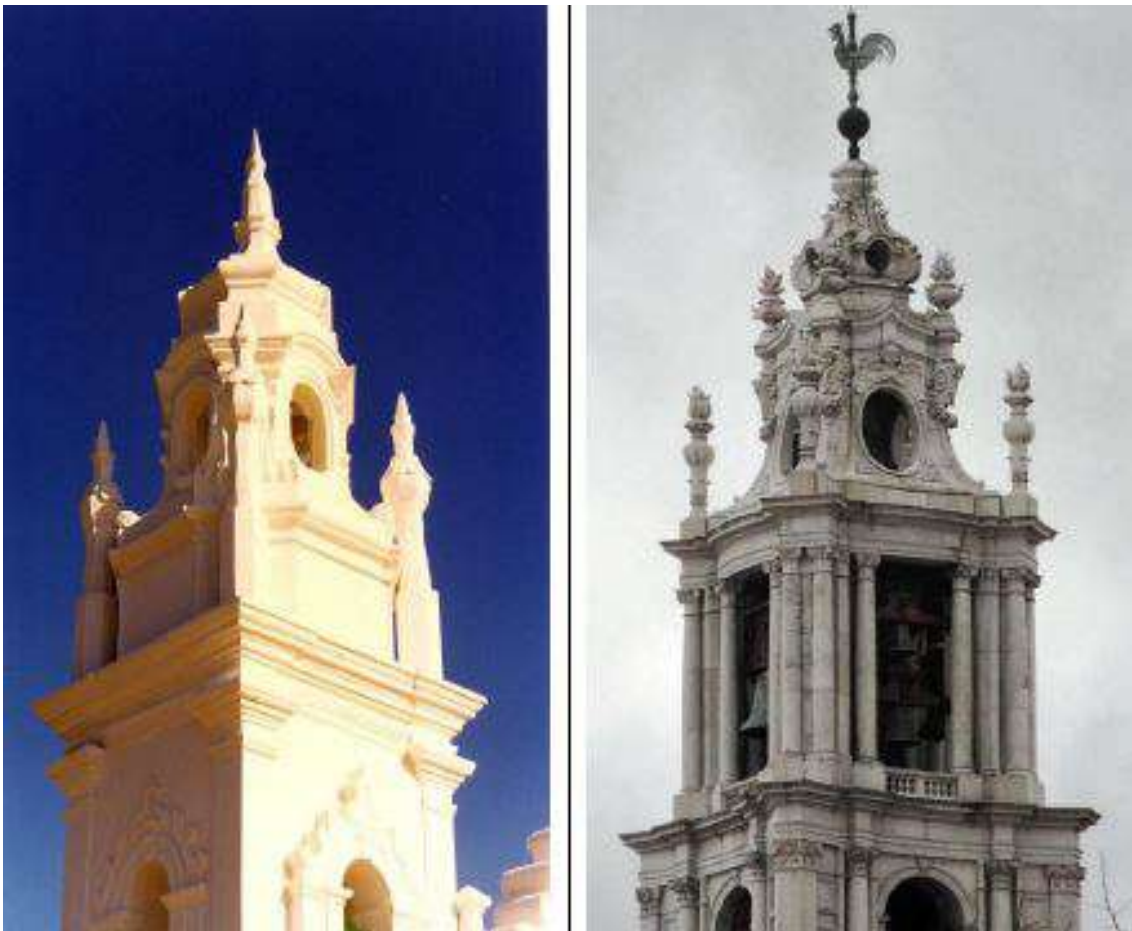
**Figura 102.** Torre da Igreja de Almofala, à esquerda. Torre do Convento de Mafra, em Portugal, à esquerda FONTE: À esquerda, acervo digital da Superintendência do IPHAN -CE. À direita, fotografia de Ramiro Teles.

A igreja é protegida por tombamento federal desde os anos de 1980. A iniciativa e o texto do arquiteto e pesquisador Liberal de Castro, foi de suma importância para o tombamento da igreja como monumento nacional pelo IPHAN. Assim, Castro ressalta o valor arquitetônico da obra e a semelhança existente entre o desenho de sua torre e a torre do Convento de Mafra em Portugal (ver figura 84):

Nossa Senhora da Conceição de Almofala deve merecer nossas visitas por outras particularidades. (...) Nessa torre, cuja massa é pesada, se não de todo com relação à fachada da frente, mas proporcionalmente ao corpo da igreja, reside, a nosso ver, o elemento de maior categoria do monumento. Referimo-nos ao seu coroamento elegante, cuja traça nitidamente joanina pode ter vindo diretamente de Lisboa (talvez com grande retardamento estilístico, em fins do reinado de D. José ou talvez já sob D. Maria I). Excluído o Pilar, na Bahia, não cremos haver exagero se confessarmos desconhecer idêntico pormenor de obra nacional em que transpareça, de forma tão clara, o desenho do coroamento do mosteiro de Mafra, obra maior do teuto-lusitano Ludwig, protegido dos jesuítas, projetada certamente a partir de 1715. Esta transposição, ainda que parcial, de obra portuguesa de cunho erudito para o areal movediço das praias do norte do Ceará é mistério que um dia talvez venha a ser deslindado.<sup>111</sup>

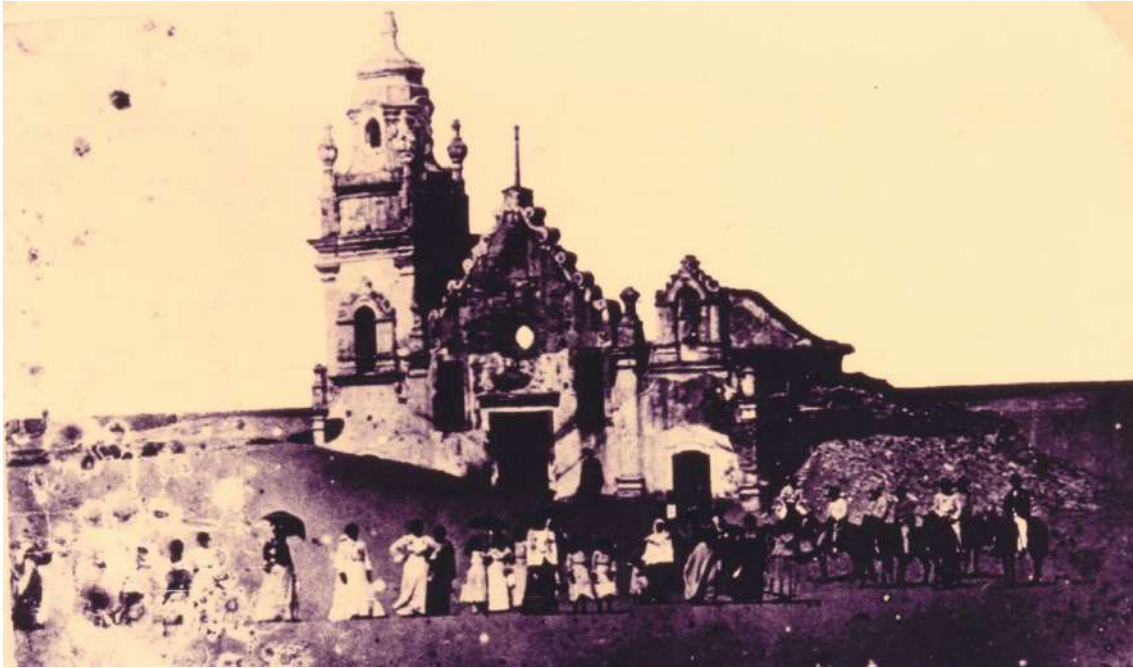
**Figura 105.** Igreja de Nossa Senhora da Conceição de Almofala, CE. Ressurgimento da igreja com a movimentação de saída dos volumes de areia (anos de 1940). Fonte: Superintendência do IPHAN -CE.

O soterramento por longo período deixou a igreja bastante deteriorada. Assim comenta o arquiteto Domingos Linheiro sobre a ausência da cobertura e de elementos de cunho religioso:

Quando as dunas começam a sair, num processo lento que começou a esvaziar, o que sobrou da Igreja, estava bastante deteriorado. Já não tinha mais telhado. Os altares originais, certamente barrocos em talha de madeira, não existiam mais. Detalhes do telhado (estrutura) como as tesouras, não existiam mais.<sup>112</sup>

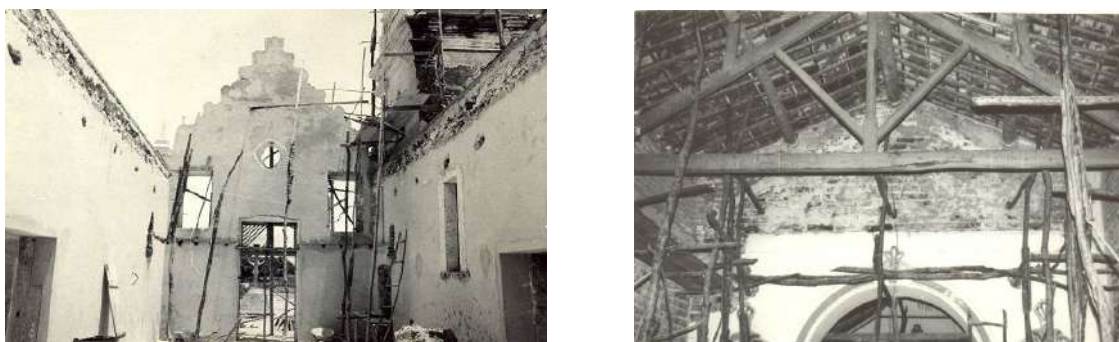
**Figura 106.** Igreja de Nossa Senhora da Conceição de Almofala, CE. À esquerda, depois da retirada da cobertura e marcas da estrutura do telhado na alvenaria. Fonte: Superintendência do IPHAN -CE.

Realizamos várias prospecções para justamente conhecer como teria sido o seu telhado, as tesouras, telhas, pisos e demais elementos construtivos. Essas prospecções revelaram a existência, pelos vazios encontrados nas alvenarias, a existência de tesouras de madeira de lei que já não mais existiam, mas que estariam situadas naquela posição.<sup>114</sup>

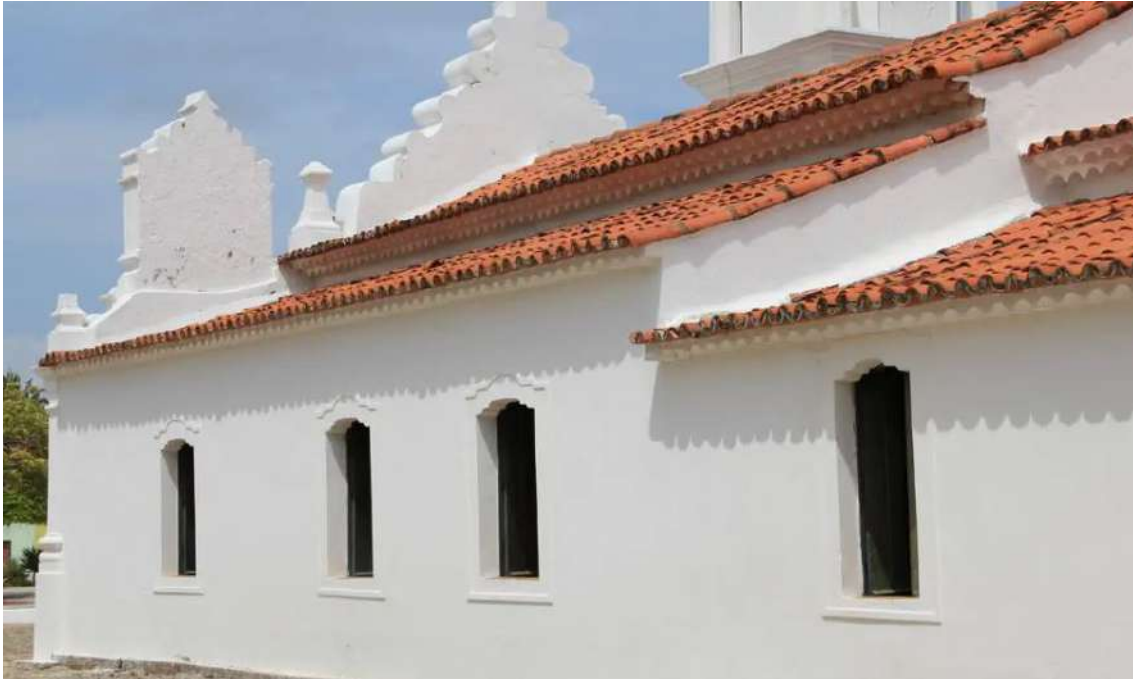
**Figura 107.** Igreja de Nossa Senhora da Conceição de Almofala, CE. Fachada lateral da igreja e telha em disposição beira-seveira no beiral. Fonte: Superintendência do IPHAN -CE.

Assim, Linheiro reafirma como a prospecção histórica apontou o tamanho, a forma e a disposição para as telhas da cobertura. Isso norteou a proposta de restauro do telhado, trazendo uma composição semelhante ao que havia sido feito originalmente para a igreja. Por outro lado, essa procura por uma telha com forma e disposição semelhante a que foi perdida, não confunde a temporalidade dessa nova cobertura com a cobertura preexistente. A telha nova tem dimensões semelhantes a antiga, mas percebe-se que não é contemporânea. O que corrobora com a intenção de tornar distinguíveis os elementos das novas intervenções. A presença da telha na disposição beira-seveira no beiral exemplifica essa aplicação do conceito de distinguibilidade no restauro arquitetônico (ver figura 107).

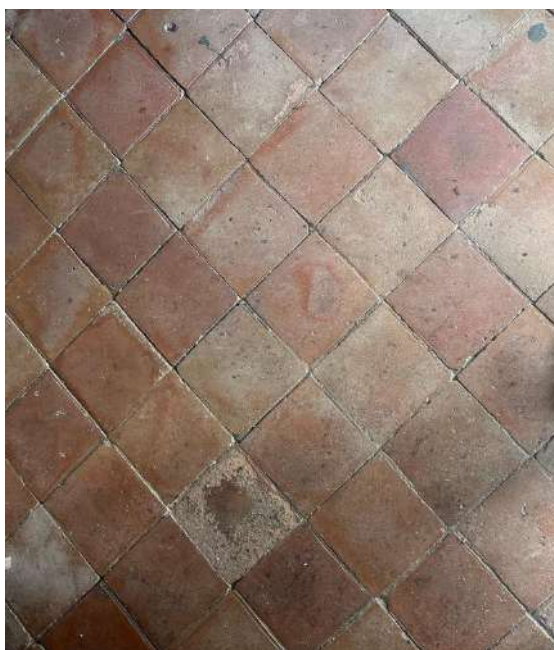
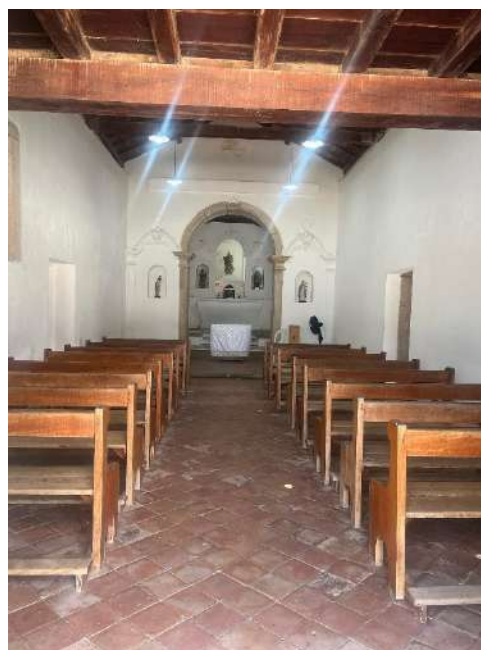
**Figura 108.** Piso da Igreja de Almofala após o restauro. Fonte: acervo pessoal de Lu Palhano, 2023.

Na Capela Mor, sim. Revelou-se a existência de tijoleiras sob um piso cimentado. Nós retiramos esse piso cimentado e as tijoleiras não estavam em condições de serem mantidas e foram feitas com as mesmas dimensões para recompor algo que não existia, mas que os restos lá estavam. As prospecções revelaram um piso cimentado vermelho sobre tijolos, sobre base de tijolos e abaixo areia.<sup>119</sup>

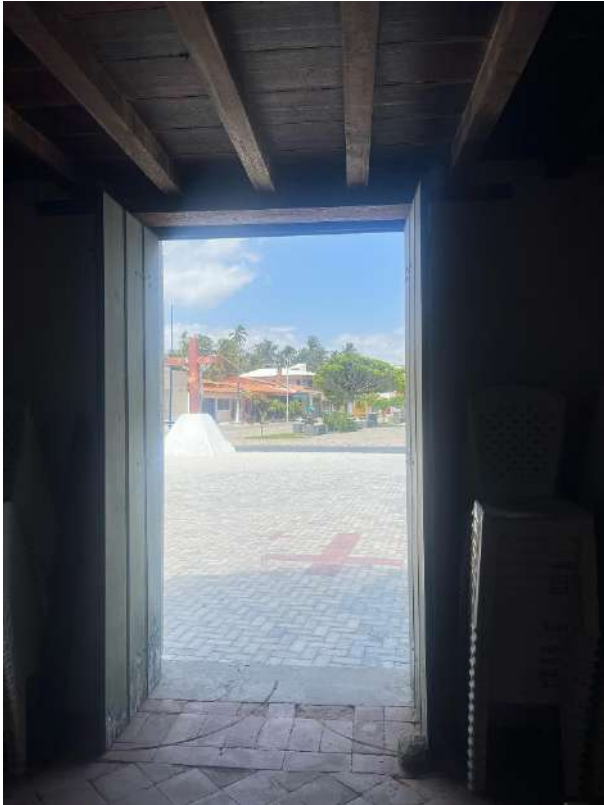
**Figura 109.** Piso e porta da Igreja de Almofala após o restauro. Vista para o cruzeiro na praça. FONTE: acervo pessoal de Lu Palhano, 2023.

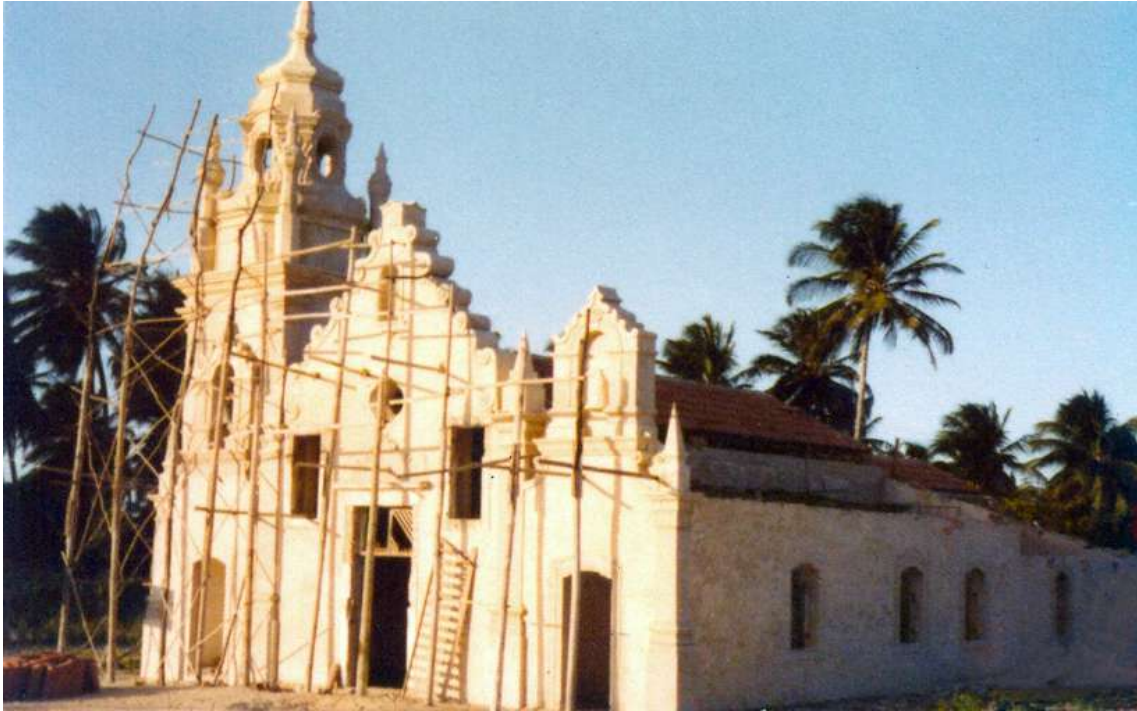
**Figura 112.** Igreja de Nossa Senhora da Conceição de Almofala ,CE. Durante a obra de restauro, andaimes na fachada em 1983. FONTE: acervo pessoal do arquiteto Domingos Linheiro.

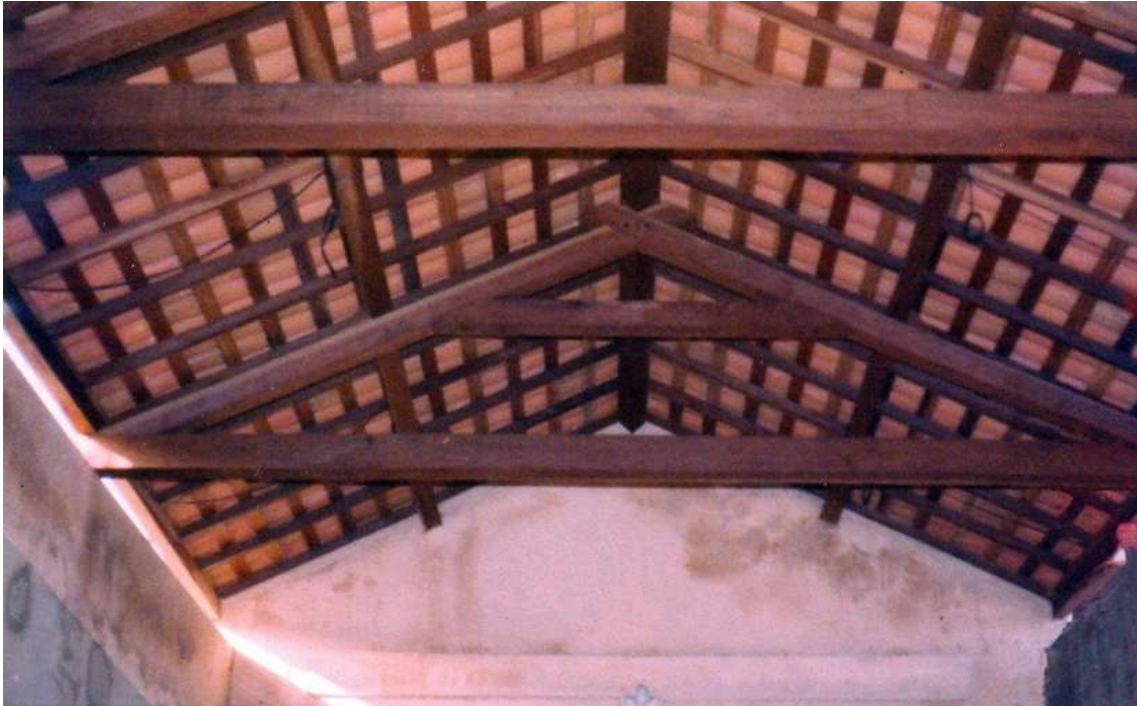
**Figura 114.** Igreja de Nossa Senhora da Conceição de Almofala,CE. Novas tesouras de madeira após o restauro de 1983. FONTE: acervo pessoal do arquiteto Domingos Linheiro.

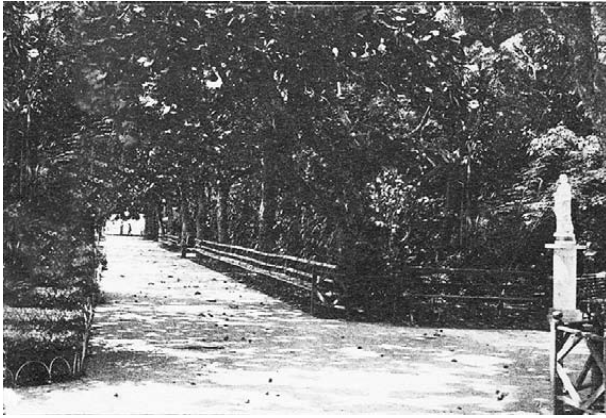
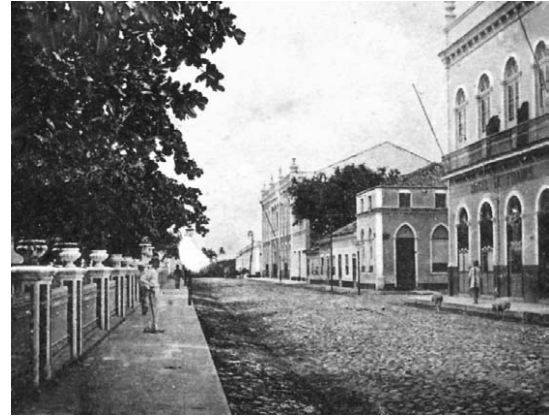
**Figura 117.** À esquerda ,foto do passeio Público em 1908. Densa vegetação. FONTE: Castro, 2009, p.64.

**Figura 118.** À direita, foto do Passeio Público em 1908, as colunas e o gradil cercando suas árvores.. Em frente ao Passeio o Clube Cearense, atual Museu da Indústria. Rua da Misericórdia, atual Dr. João Moreira. FONTE: Castro, 2009, p.64.

Nas imagens seguintes pode-se observar mudanças na praça ao longo do tempo, tais como a retirada das grades e a diminuição significativa da vegetação:

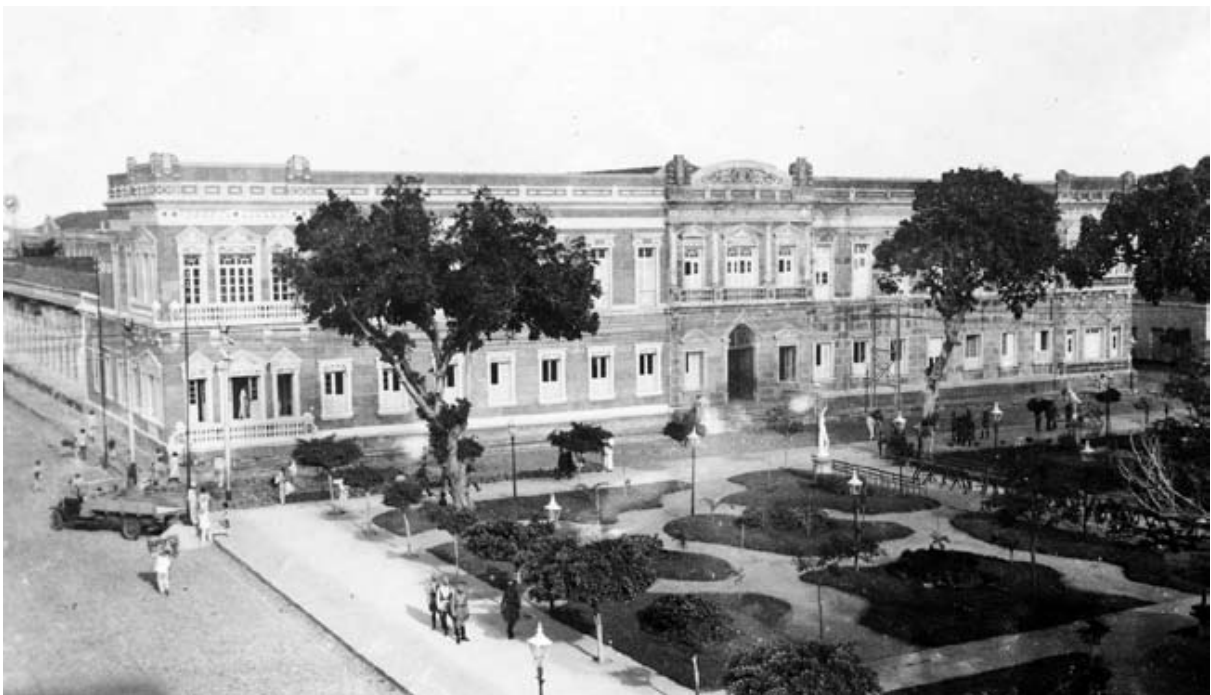
**Figura 119.** Foto do Passeio Público em 1939. Ausência das colunas e do gradil que cercava a praça. Diminuição significativa da vegetação. Ao fundo, a Santa Casa de Misericórdia. FONTE: Castro, 2009, p.66.

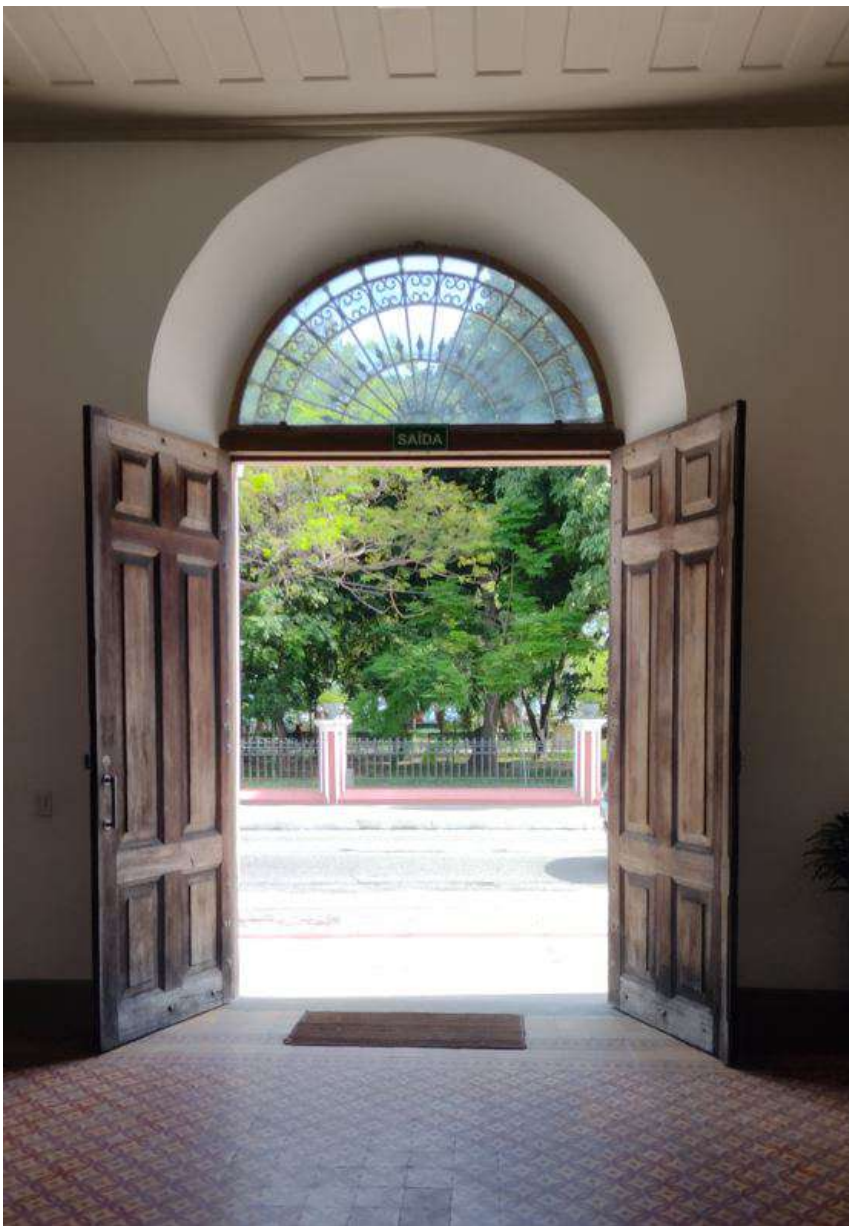
**Figura 120.** Vista do Passeio Público pela porta do Museu da Indústria. As colunas robustas e o gradil compõem a delimitação da praça até a calçada. Ao fundo, a Santa Casa de Misericórdia. FONTE: acervo pessoal da autora, 2022.

A intervenção na praça não teve apenas o objetivo de recompor as colunas e o gradil, se deu também no paisagismo (vegetação e caminhos), na recuperação dos bancos e pisos e pretendia recompor uma cacimba existente – certamente exibi-la como um marco temporal. O arquiteto atenta para a utilização da prospecção histórica por meio de fotos em busca de conhecimento sobre a evolução construtiva do bem.

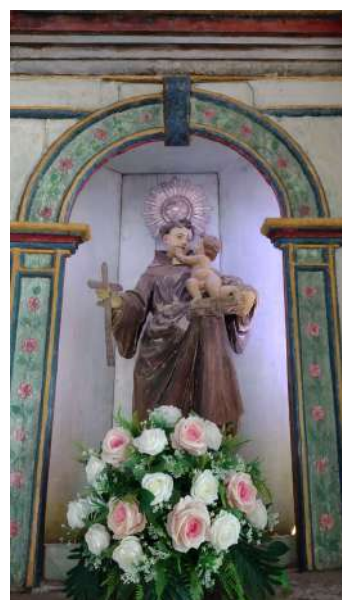
**Figura 122.** Igreja Matriz de N. Sra. da Assunção (Viçosa do Ceará). Quatro nichos enquadraados por colunas salientes para os santos. FONTE: desenho de Liberal de Castro e fotografia da autora, 2022.

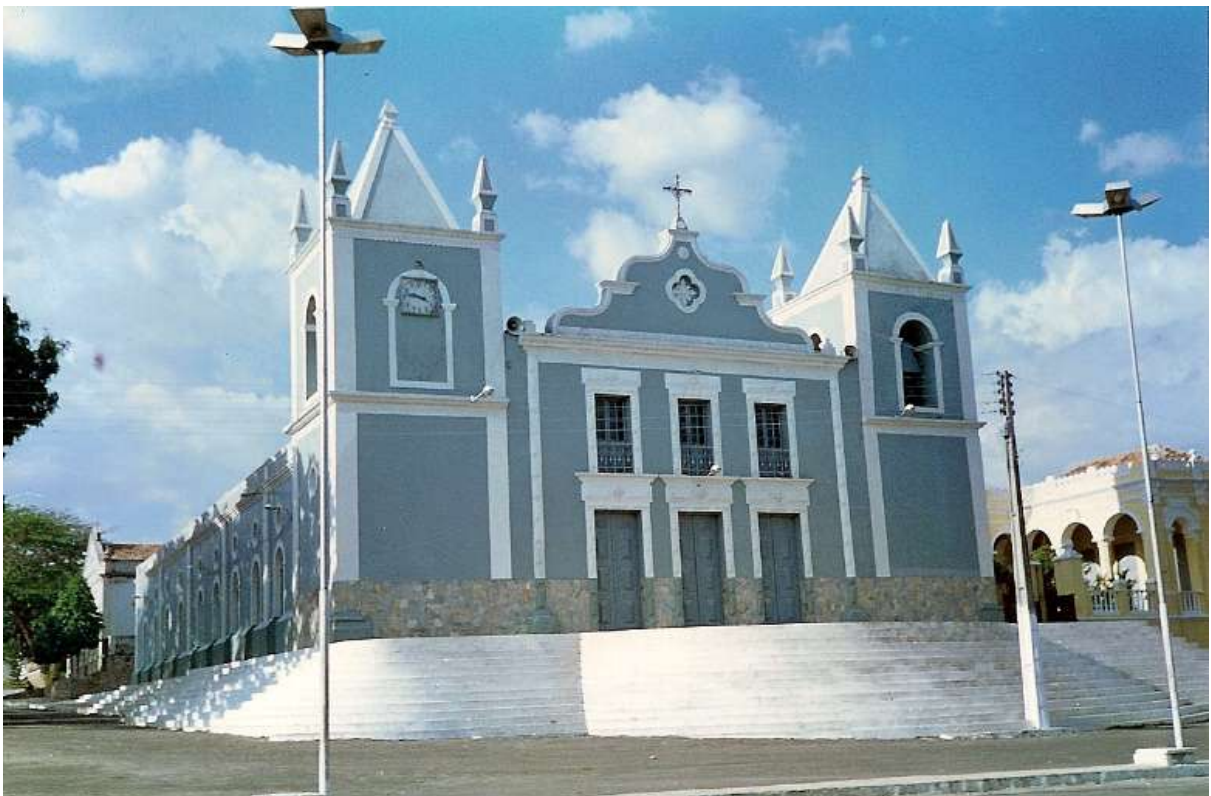
**Figura 130.** Igreja Matriz de N. Sra. da Assunção, Viçosa do Ceará. Antes do restauro, escadaria envolvendo todas as fachadas da igreja. FONTE: Acervo Domingos Linheiro.

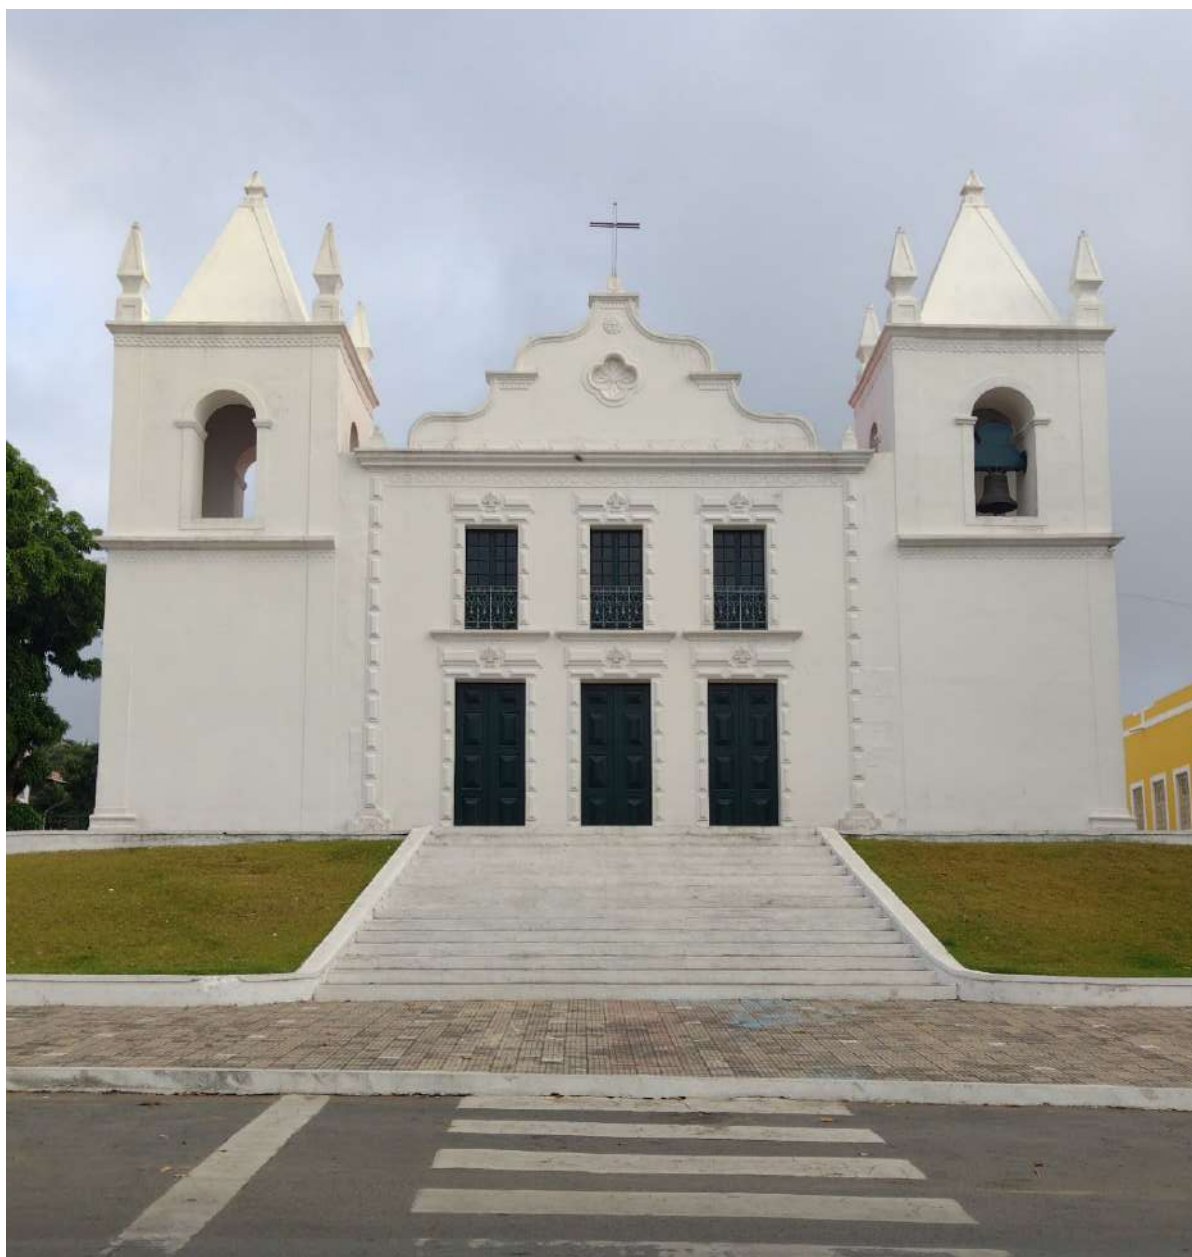
**Figura 131.** Igreja Matriz de Viçosa. Após o restauro, a nova escada acompanhada do talude gramado. FONTE: acervo pessoal de Beatriz Chaves, 2022.

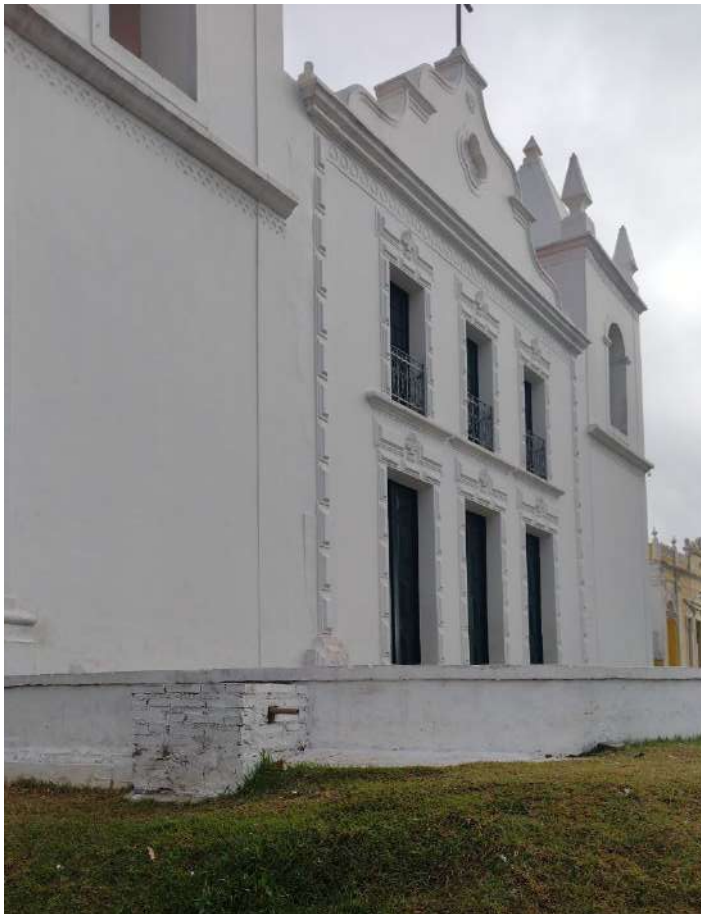
**Figura 133.** Igreja Matriz de Viçosa. Destaque para a base de elevação da igreja , acompanhada do talude gramado. Fonte: acervo pessoal de Beatriz Chaves, 2022.

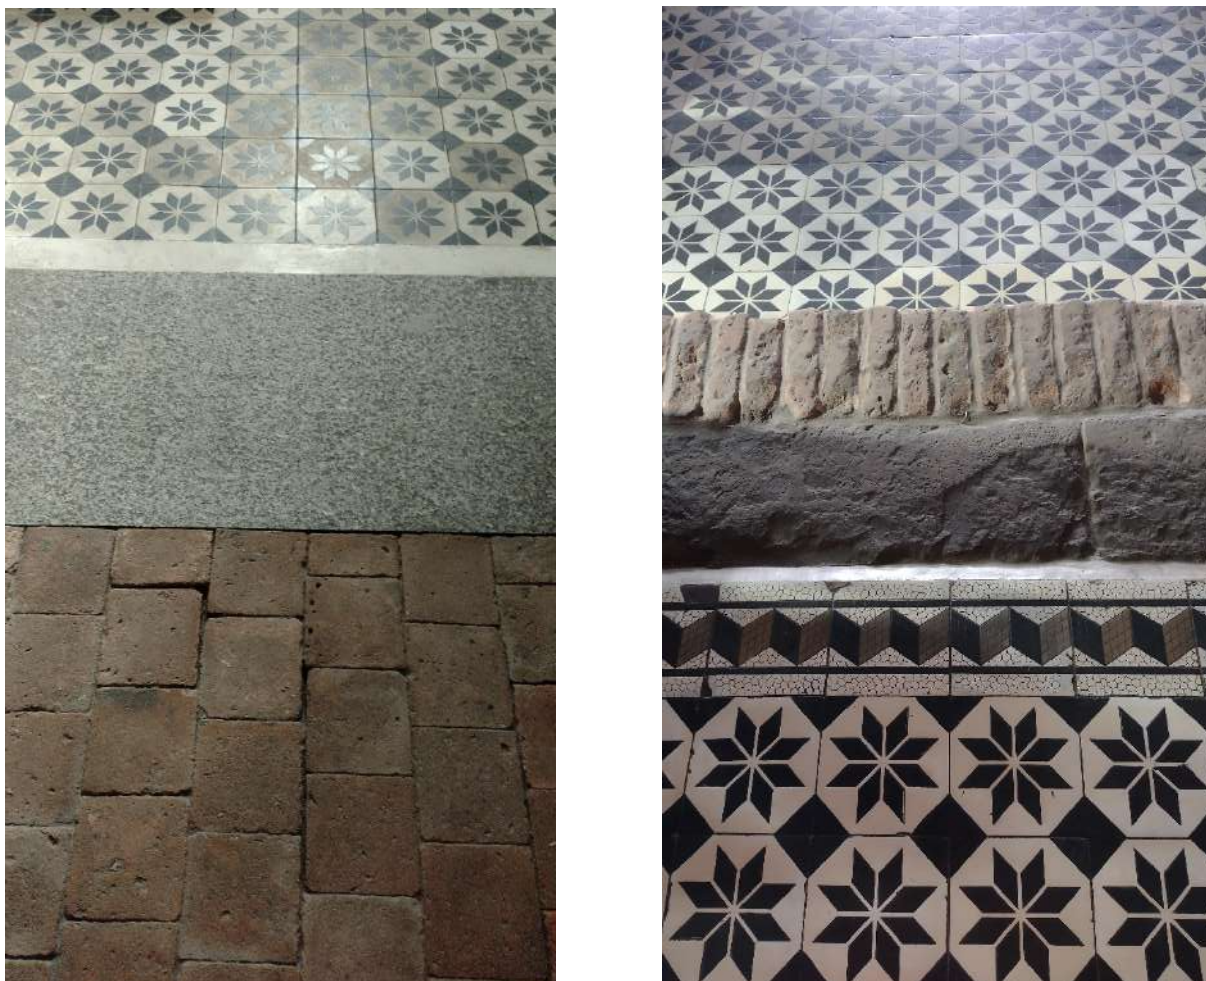
**Figura 134.** Igreja Matriz de Viçosa. Destaque para a transição dos pisos entre a soleira. De um lado o ladrilho hidráulico e do outro o piso de tijoleira. Fonte: acervo pessoal de Beatriz Chaves, 2022.

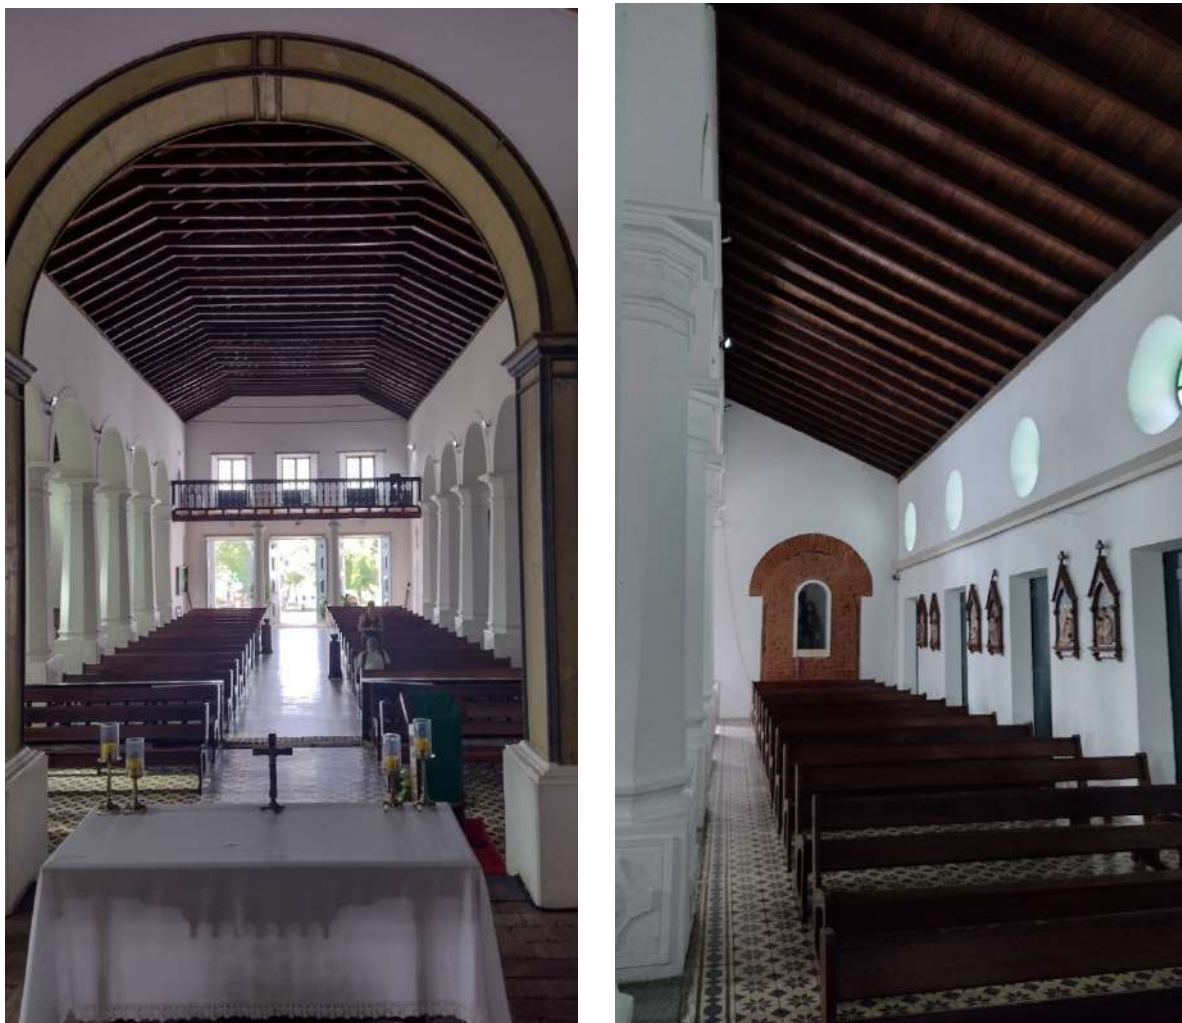
**Figura 136.** Igreja Matriz de Viçosa. Os arcos na nave central, criando acesso para os corredores laterais. FONTE: acervo pessoal de Beatriz Chaves, 2022.

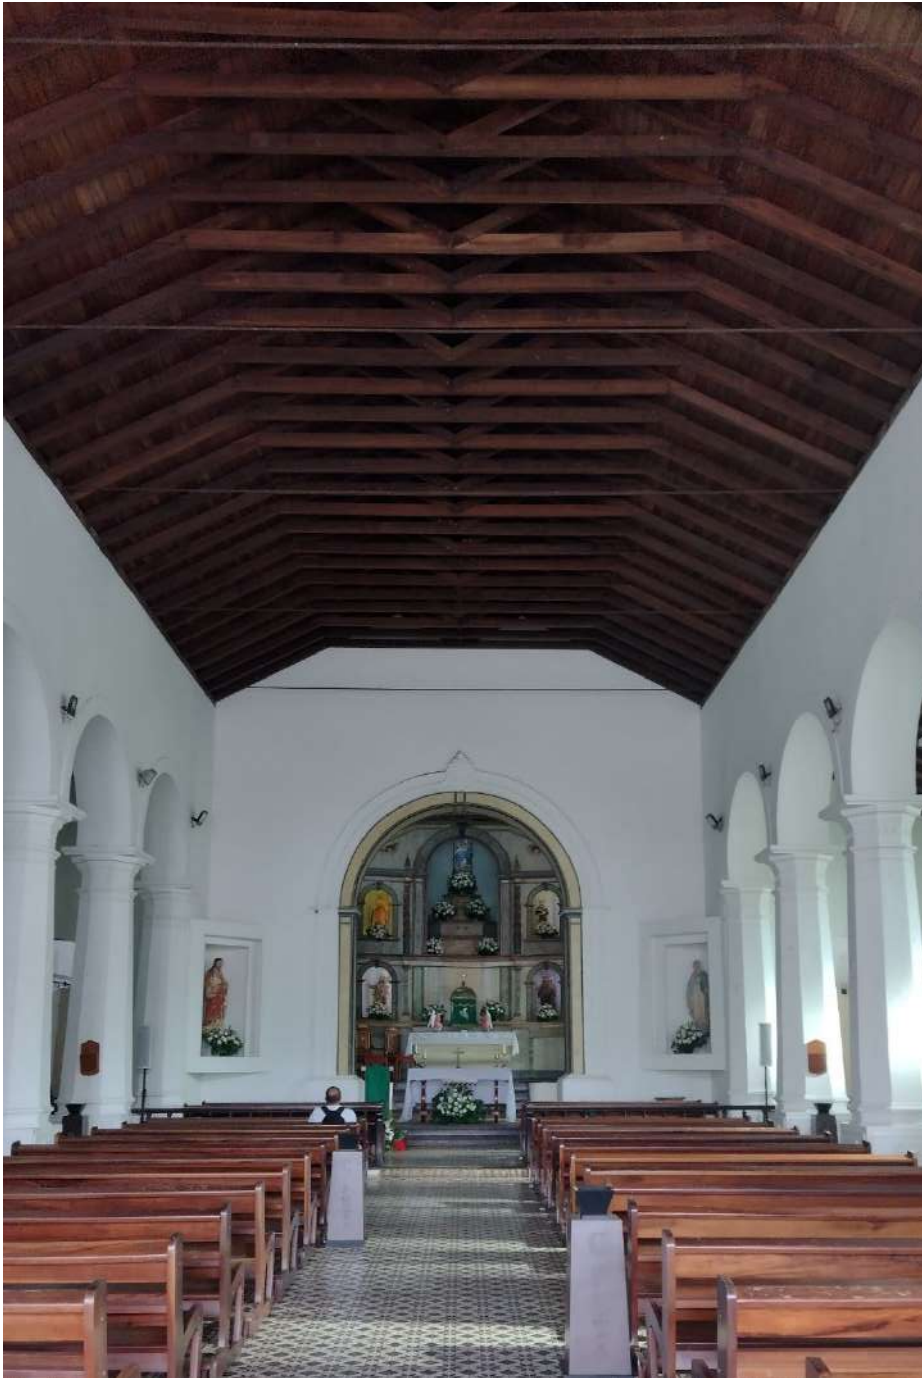
**Figura 137.** Igreja Matriz de Viçosa. Vista interna com destaque para o altar e a estrutura de madeira aparente do telhado com linhas formando um trapézio. Fonte: acervo pessoal de Beatriz Chaves, 2022.

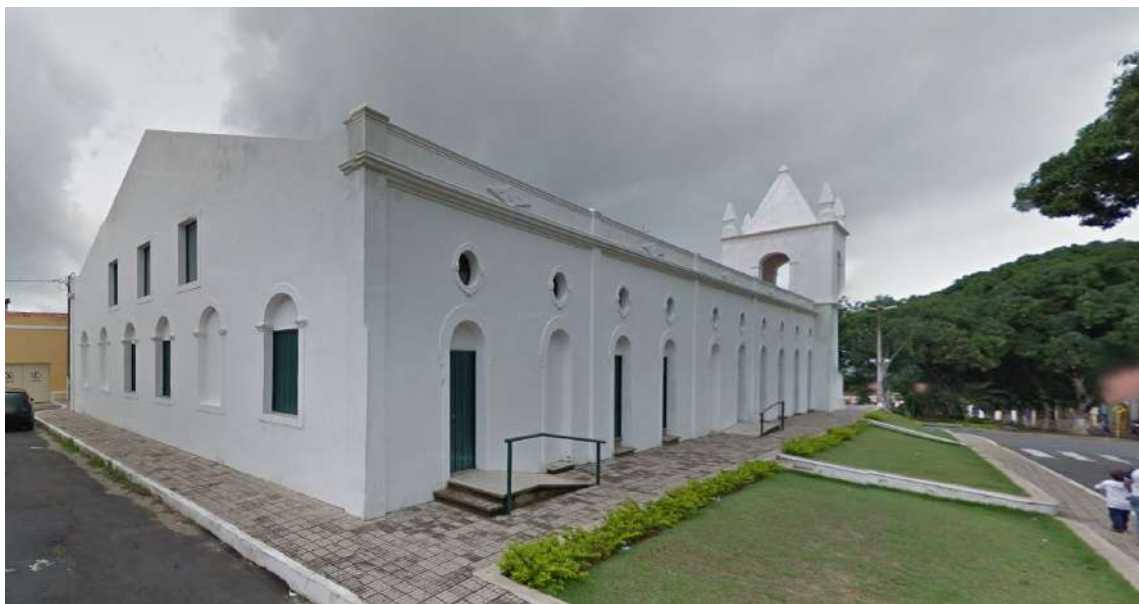
**Figura 138.** Igreja Matriz de Viçosa. Vista da fachada lateral com as rampas novas e da fachada posterior. Fonte: acervo pessoal de Beatriz Chaves, 2022.

Nessa fala, o arquiteto reuniu uma quantidade de instalações e intervenções que foram feitas para o funcionamento mais confortável dos fiéis da igreja. Como local de visitação pública, o projeto teve preocupação com o acesso de pessoas com mobilidade especial, de forma que foram criadas rampas laterais para vencer o desnível num caminhar seguro e autônomo (figura 114). O espaço do coro a que ele se refere, situa-se em nível superior acima das portas de entrada da fachada principal, tendo acesso apenas por escada, havendo também um controle que restringe a subida de pessoas não autorizadas. A iluminação nova veio para dar visibilidade aos painéis artísticos e assim valorizá-los, além de demarcar a sequência de colunas e arcos com pontos de luz. Parte do forro também recebeu uma proteção térmica e que diminui o contato com a poeira da cobertura. Assim, todos esses novos equipamentos ou itens de conforto e segurança integram-se a edificação antiga para dar continuidade ao seu uso.

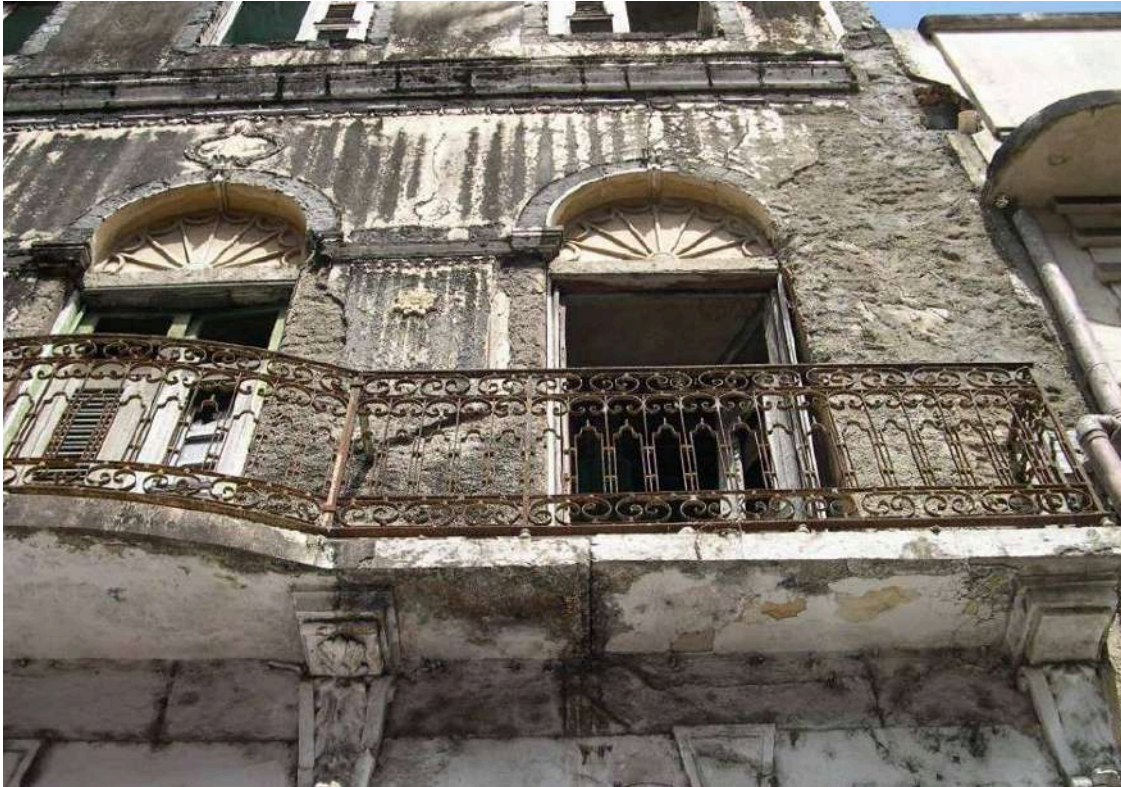
**Figura 141.** Sobrado José Lourenço. Fachada principal em estado de deterioração com diversas patologias antes do restauro. FONTE: **O Sobrado do Dr. José Lourenço.** Associação Amigos do Museu do Ceará [organizador]. Fortaleza; expressão Gráfica e Editora Ltda, 2007.

O estado de deterioração do prédio definiu a urgência de restauro, sendo visível logo na sua fachada principal. O abandono e a sequência de usos sem um cuidado especial,

trouxe danos para os revestimentos de reboco e pintura, para a azulejaria de suas molduras, para as esquadrias e demais elementos decorativos desta frente (ver figura 141).

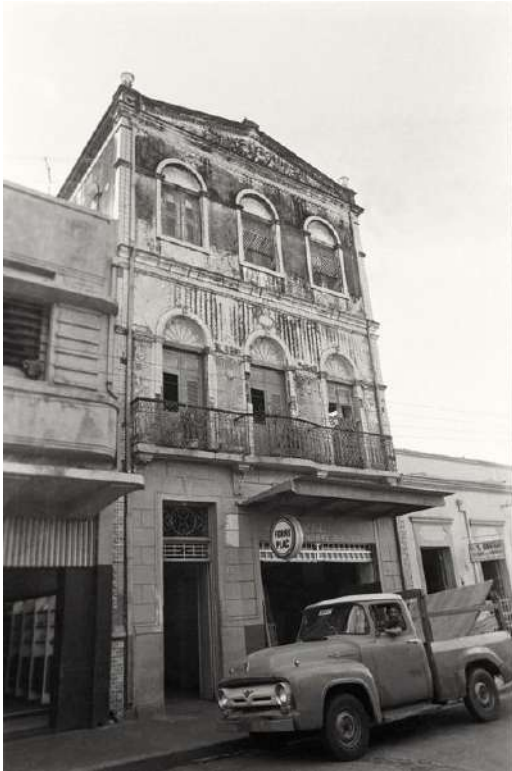
**Figura 142.** Imagem da fachada principal mostrando a abertura de uma porta larga de garagem, em substituição a outras duas de menor largura.

Linheiro destaca a descaracterização dos vãos da fachada (ver figura 142) pra adaptação de uso comercial: “Na fachada principal as prospecções indicaram a presença de três portas. Duas dessas foram transformadas numa grande porta de garagem (uma porta de enrolar).”<sup>148</sup>
