**PATRIMÔNIO CULTURAL EDIFICADO CEARENSE: A contribuição de Domingos**  
**Linheiro**

Dissertação apresentada ao Programa de Pós-Graduação em Arquitetura e Urbanismo da Universidade Federal do Ceará, como requisito parcial à obtenção do título de Mestre em Arquitetura, Urbanismo e Design. Área de Concentração: Produção do Espaço Urbano e Arquitetônico. Linha de Pesquisa: Teoria e História da Arquitetura e do Urbanismo e da Urbanização.

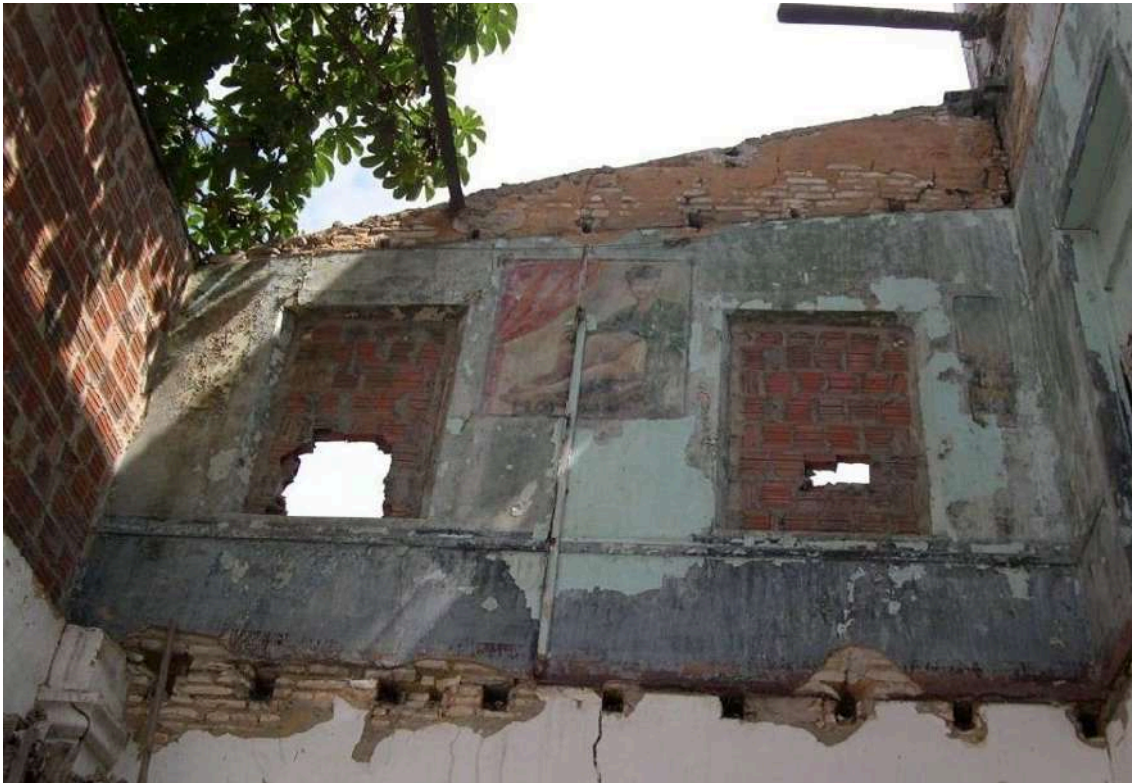
**Figura 143.** Espaço ainda degradado onde hoje está a biblioteca do sobrado. Entre as janelas, a pintura na parede uma mulher. Fonte: acervo pessoal do arquiteto Domingos Linheiro.

Eram visíveis as marcas de demolições e descaracterizações diversas. No espaço onde hoje está uma biblioteca, antes do restauro, estavam lá os sinais de destruição misturados com resquícios do passado. Nesse espaço, por exemplo, é possível observar nesse vão a céu aberto (ver figura 143): a vedação de dois vãos de janelas com tijolo cerâmico e argamassa; o desprendimento do reboco expondo a técnica construtiva da época (o tijolo ...); uma parte de uma alvenaria lateral feita com tijolo cerâmico comum, evidenciando uma espécie de emenda; camadas falhas de tinta verde com manchas de umidade; a pintura da furos na parede do fundo onde deveria encaixar a estrutura de madeira do piso desse pavimento; a ausência do piso e da estrutura dele; a ausência da coberta e da sua estrutura.

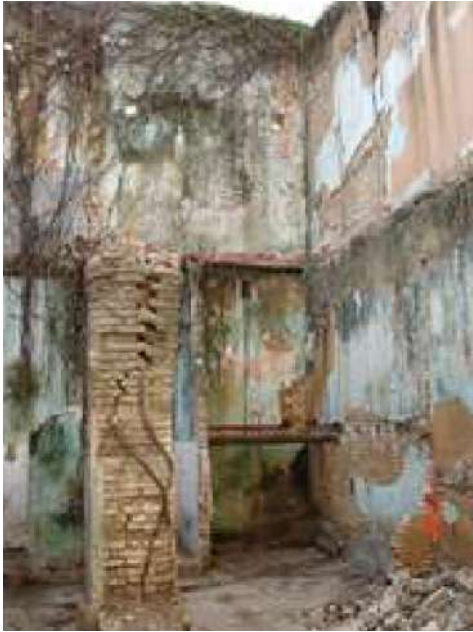
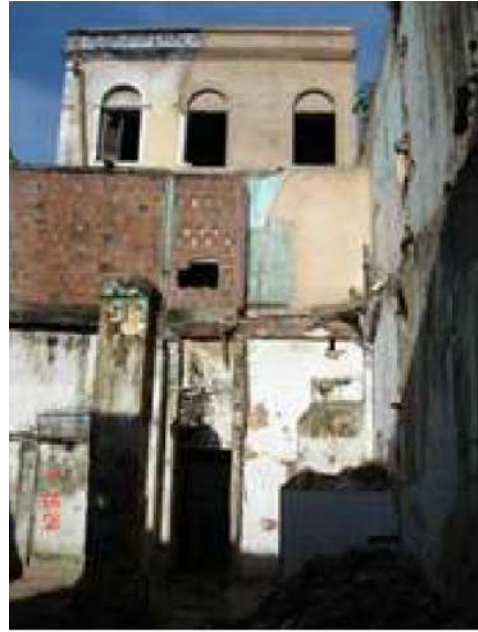
**Figuras 144 e 145.** Imagens dos fundos do edifício com ruínas, desmoronamentos e demais degradações, onde antes havia o setor de serviços. Fonte: acervo pessoal do arquiteto Domingos Linheiro.

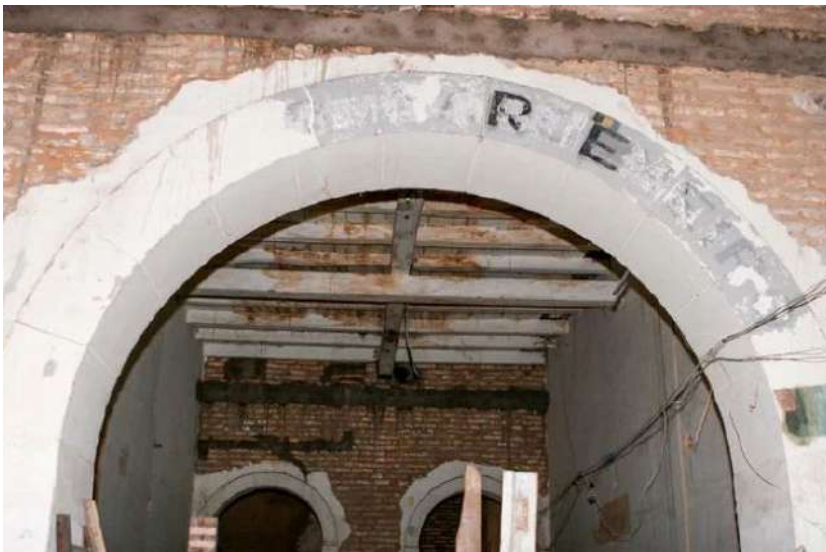
**Figura 146.** Ausência de manutenção. Arco de porta e estrutura do piso. Fonte: acervo pessoal do arquiteto Domingos Linheiro.

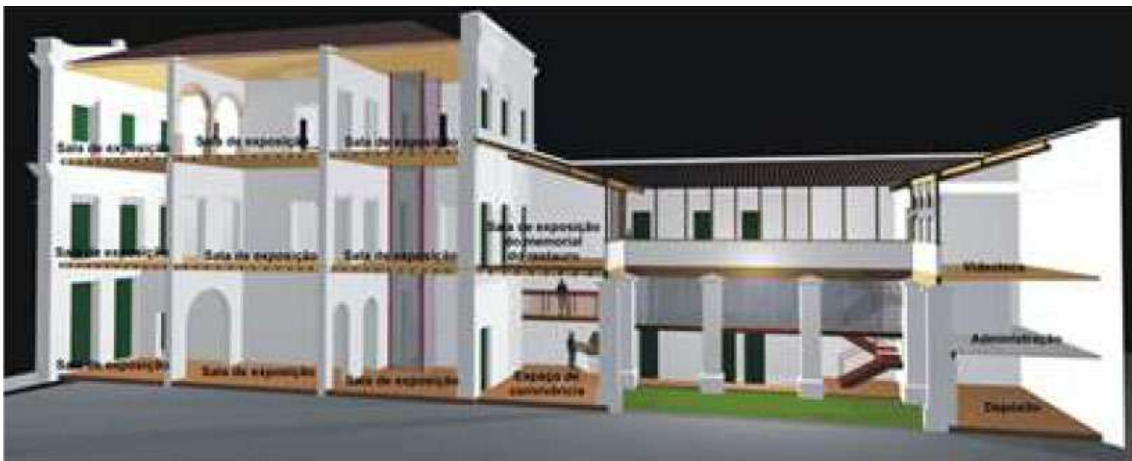
**Figura 148.** Imagem da maquete eletrônica com a proposta de readequação dos níveis. Corte longitudinal mostrando a conexão entre o bloco principal e o bloco de apoio. Fonte: acervo pessoal do arquiteto Domingos Linheiro.

Uma maquete eletrônica (ver figura 148) mostra a proposta descrita nessa fala do arquiteto, com a distribuição do programa de necessidades. À esquerda da imagem, vê-se a entrada do edifício e a marcação regular das aberturas na fachada. O chamado bloco principal é mais alto e ocupado com salas de exposição nos seus três níveis. À direita, observa-se o bloco de apoio conectado por circulações horizontais. Mais baixo que o bloco principal e nos fundos do prédio, o bloco de apoio foi pensado inicialmente para o abrigo de funções anexas, como a videoteca, a administração e outras exposições.

Na proposta, a conexão vertical entre os três níveis é garantida pela inserção de um elevador (ver figura 148 e 149), um elemento novo que atende também as questões de acessibilidade para pessoas com mobilidade reduzida. Também foi considerada essa circulação vertical, por meio da conservação da escada antiga existente (ver figura 149), de forma a permitir os acessos internos em pontos diferentes do sobrado.

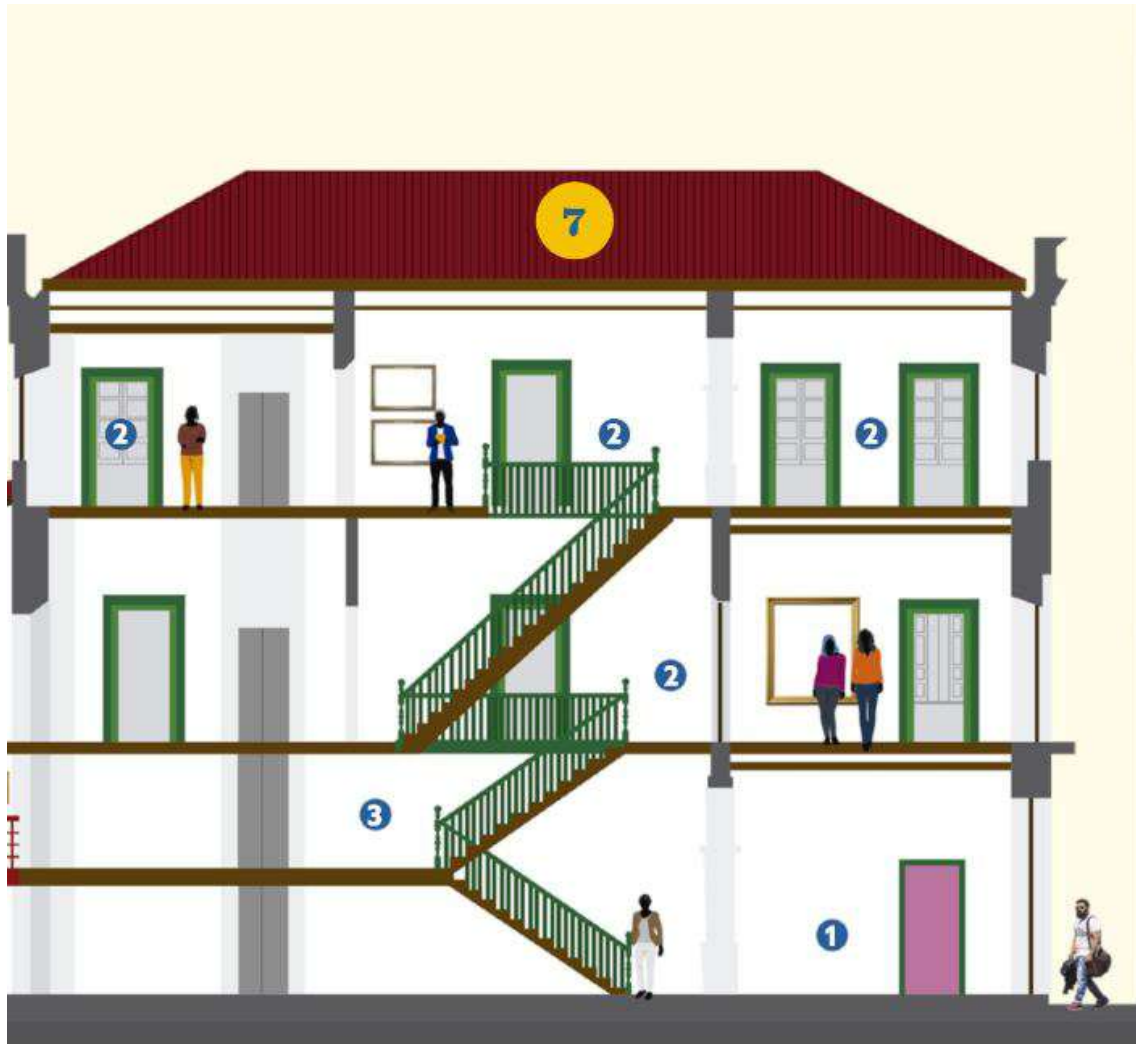
**Figura 149.** Imagem de corte longitudinal mostrando o bloco principal. À esquerda, o novo elevador com acesso aos três níveis e no centro, a antiga escada. Legenda : 1. Entrada; 2. Espaço expositivo; 3. Hall mezanino; 4. Espaço café do Zé; Fonte: Cartilha Percursos Históricos: conhecendo o Sobrado Dr. José Lourenço.

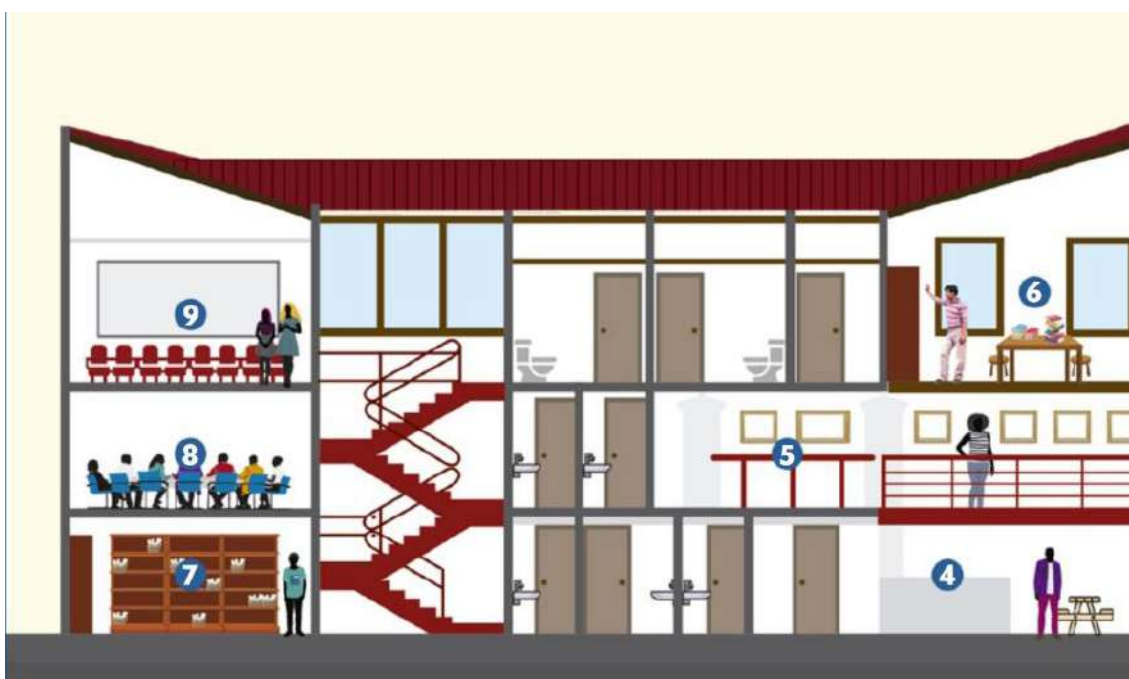
**Figura 150.** Imagem de corte longitudinal mostrando o bloco de apoio, a nova escada, os novos banheiros e a altura dos níveis. Legenda: 4. Espaço Café do Zé; 5. Mezanino; 6. Biblioteca; 7. Depósito; 8. Administrativo; 9. Auditório. Fonte: Cartilha Percursos Históricos: conhecendo o Sobrado Dr. José Lourenço. Ver em: [https://issuu.com/sobrado154/docs/cartilha\\_sobrado\\_-\\_vers\\_o\\_virtual\\_final](https://issuu.com/sobrado154/docs/cartilha_sobrado_-_vers_o_virtual_final).

Assim, outra escada foi inserida próxima ao bloco de apoio (ver figura 150). Ela faz parte das novas intervenções, surgindo na proposta como um elemento de conexão entre as atividades do bloco de apoio nos fundos e a parte central do edifício, onde estão os banheiros e em seguida, os demais caminhos que levam ao bloco principal.

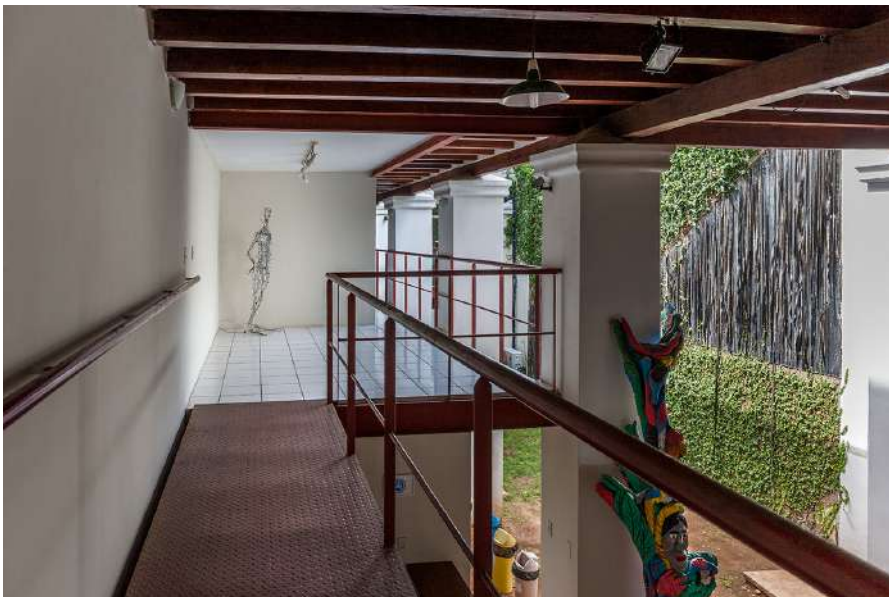
**Figura 151.** No mezanino, passarela com guarda-corpo em estrutura metálica na cor vermelha e a vista para o jardim do pátio central. No centro, a sequência de pilares robustos e antigos apoiando as novas estruturas. Fonte: Acesso em

O arquiteto destaca que esses novos níveis, as circulações (passarelas) e a nova escada foram feitas de estrutura metálica (ver figura 151) para que esses novos elementos não fossem confundidos com elementos da arquitetura preexistente do sobrado. Assim, a cor vermelha também destaca essa intenção de distinguibilidade material e segue como uma marca nos seus projetos (ver figuras 127 e 128). “ Ora, mas como é uma criação nova, essa nova proposta deveria ostentar a marca do seu tempo. Fizemos toda ela em estrutura metálica e fica bem visível a sua existência e a sua época quando se entra nesse edifício”<sup>153</sup>.

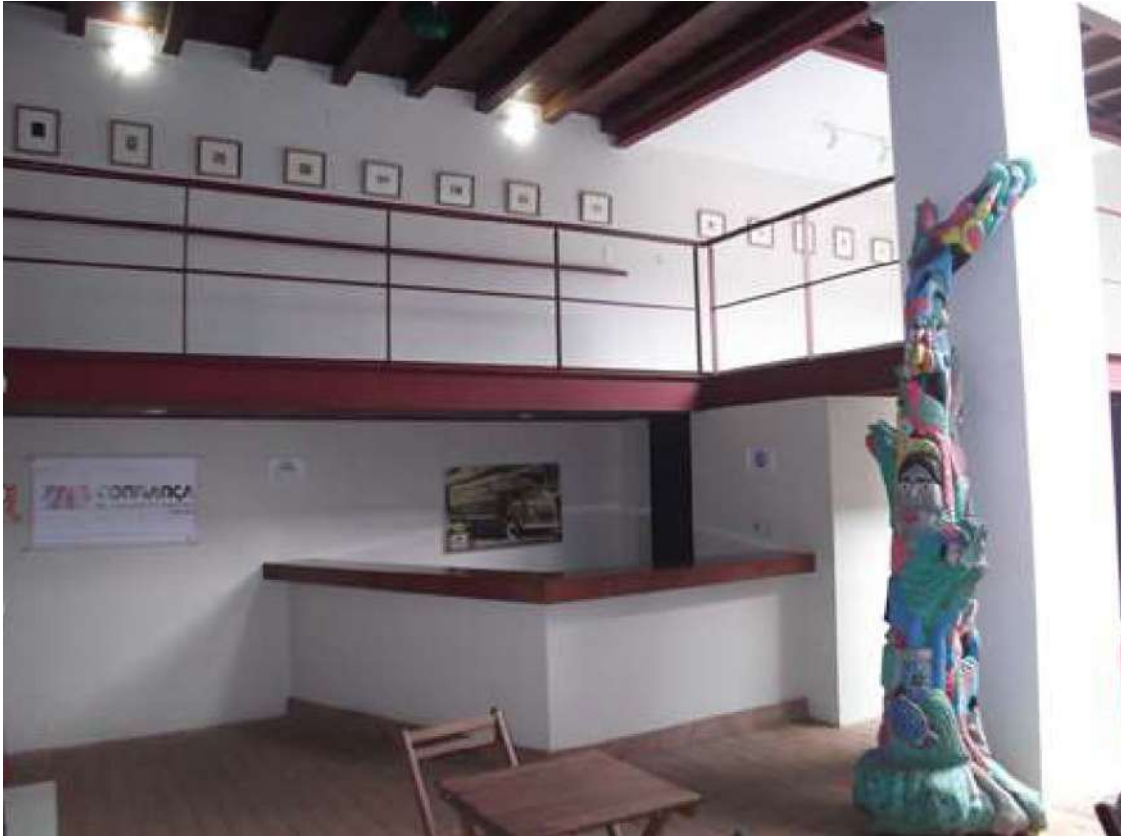
**Figura 152.** O mezanino e o bar no térreo. Dividindo o pé-direito, a passarela de estrutura metálica atravessa o térreo e conecta o bloco de apoio com o bloco principal. Fonte: acervo do arquiteto Domingos Linheiro.

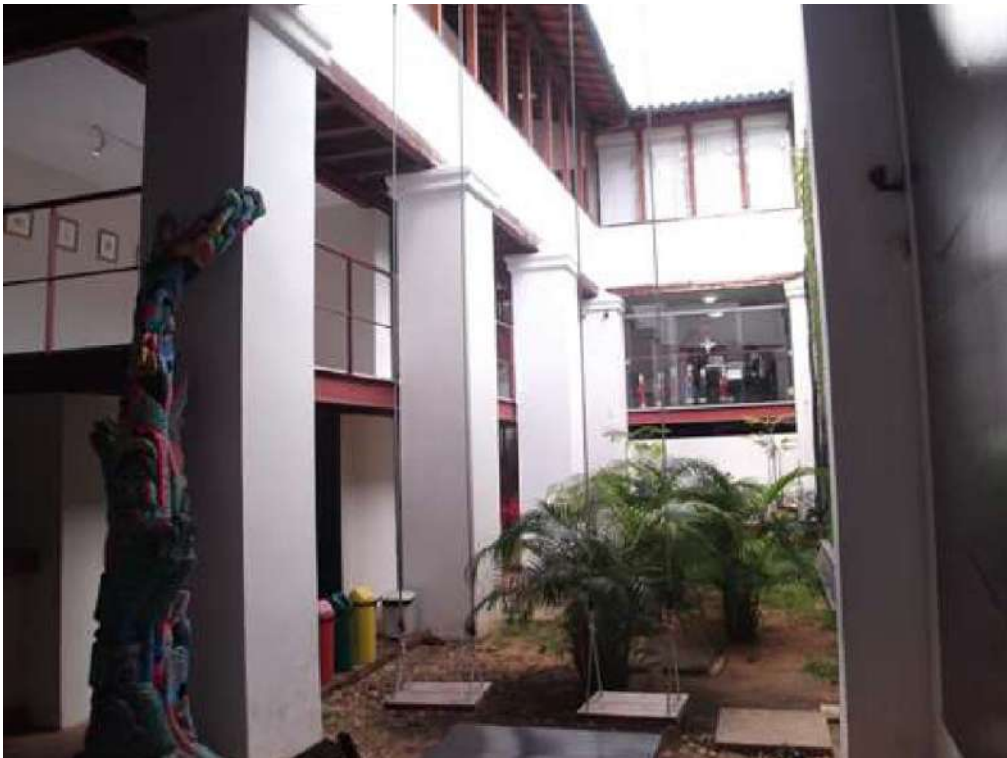
**Figura 153.** O mezanino de frente para o pátio central ajardinado. No fundo, a continuação da estrutura metálica vermelha apoiando o piso da administração. Fonte: acervo do arquiteto Domingos Linheiro.

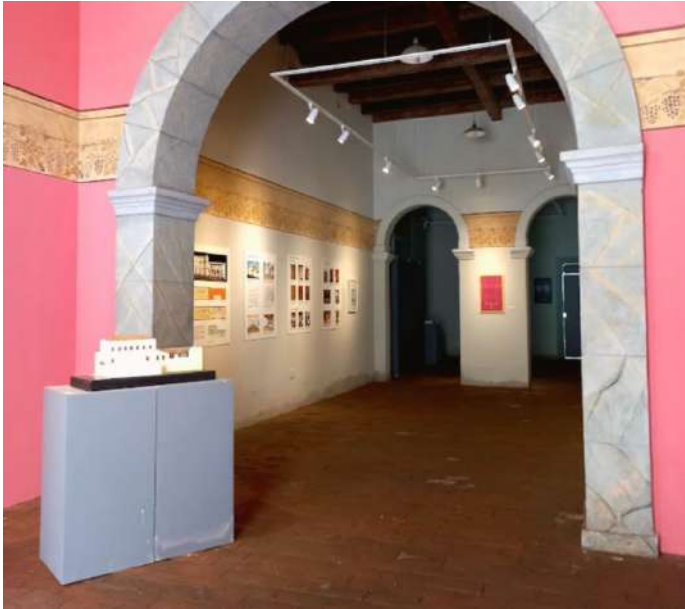
**Figura 156.** No térreo, a Sala Rosa com a faixa de pintura parietal atravessando de uma sala de exposição para outra. FONTE: <https://www.instagram.com/sobrado154/>. Acesso em fevereiro de 2023.

Assim, foram descobertas as sequências de camadas de tintas sobrepostas ao longo do tempo em cada ambiente. Logo no térreo, na primeira sala de exposição, por debaixo de várias tintas, foi encontrada uma camada de tinta rosa, configurando uma das mais antigas do edifício. Dada a especial temporalidade dessa tinta, decidiu-se no projeto de restauro que a cor rosa seria a cor predominante para as paredes desta sala (ver figuras 156 e 157).

Nas prospecções também foram descobertos detalhes de pinturas decorativas feitas a meia altura de algumas paredes. Eram desenhos com detalhes de cachos de uvas e folhas emoldurados por uma faixa que se estende pelas paredes. As faixas são interrompidas apenas

pelos vãos das portas na altura dos seus arcos. Configuram assim, pinturas parietais, pois foram executadas diretamente nas paredes. Esses detalhes artísticos foram descobertos por baixo de outras tintas, necessitando de um trabalho minucioso de conservação e restauro (ver figura 135).

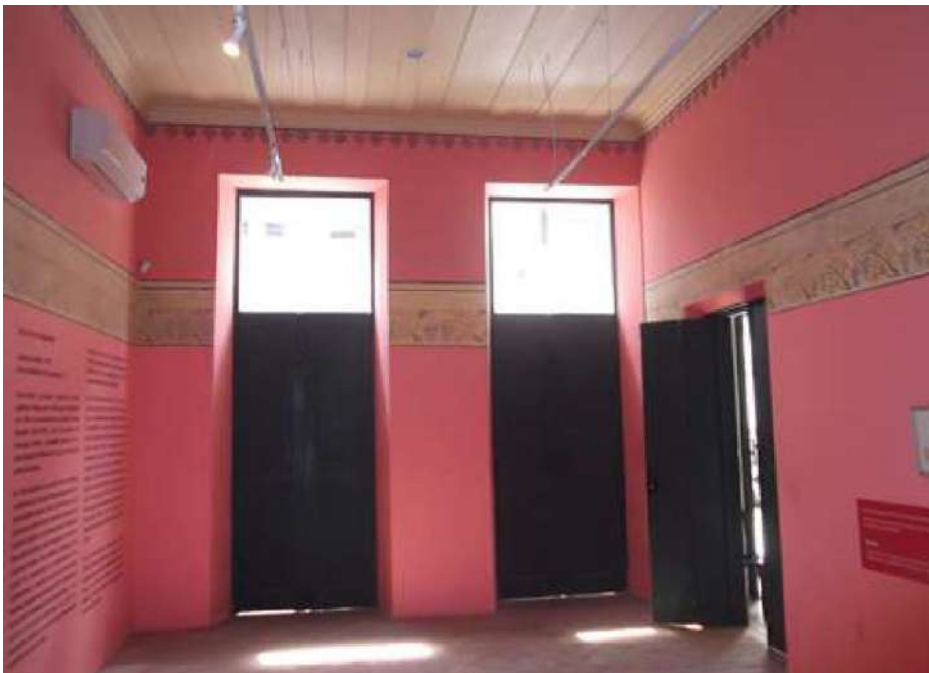
**Figura 157.** A Sala Rosa e a pintura parietal interrompida pelo vão das portas. FONTE: <https://www.instagram.com/sobrado154/>. Acesso em fevereiro de 2023.

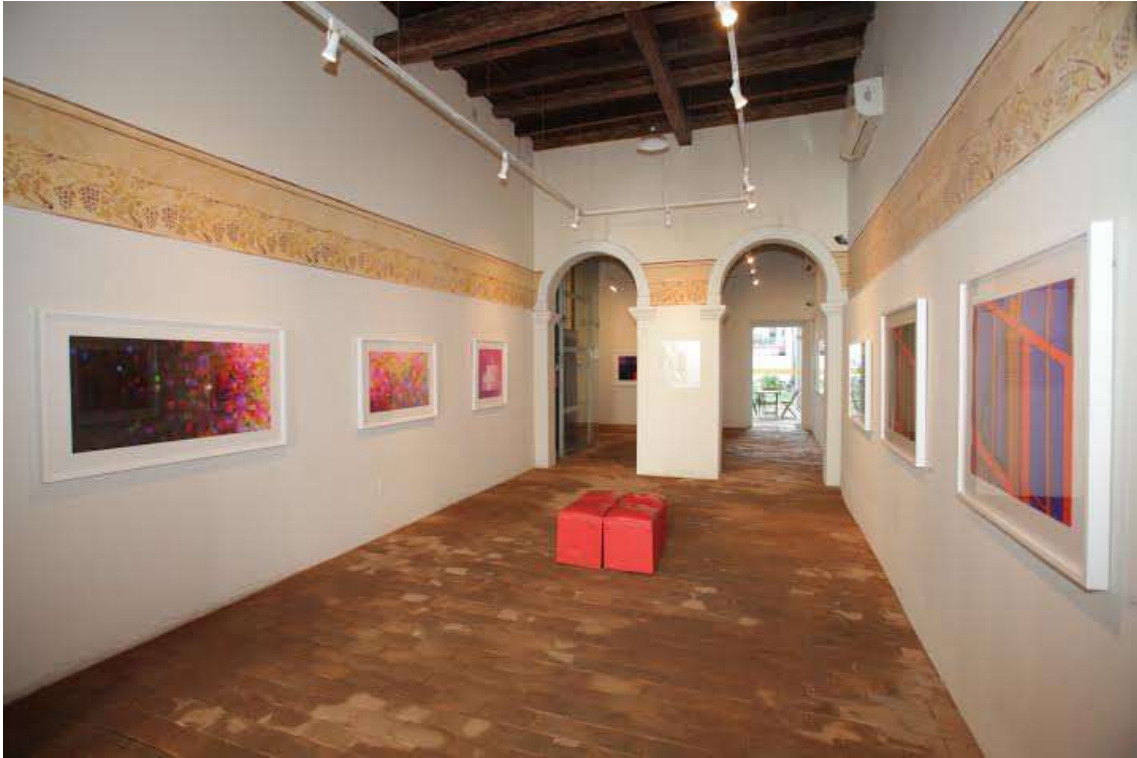
**Figura 158.** Sala de exposição no térreo e a permanência da faixa de pintura parietal. FONTE: <https://www.instagram.com/sobrado154/>. Acesso em fevereiro de 2023.

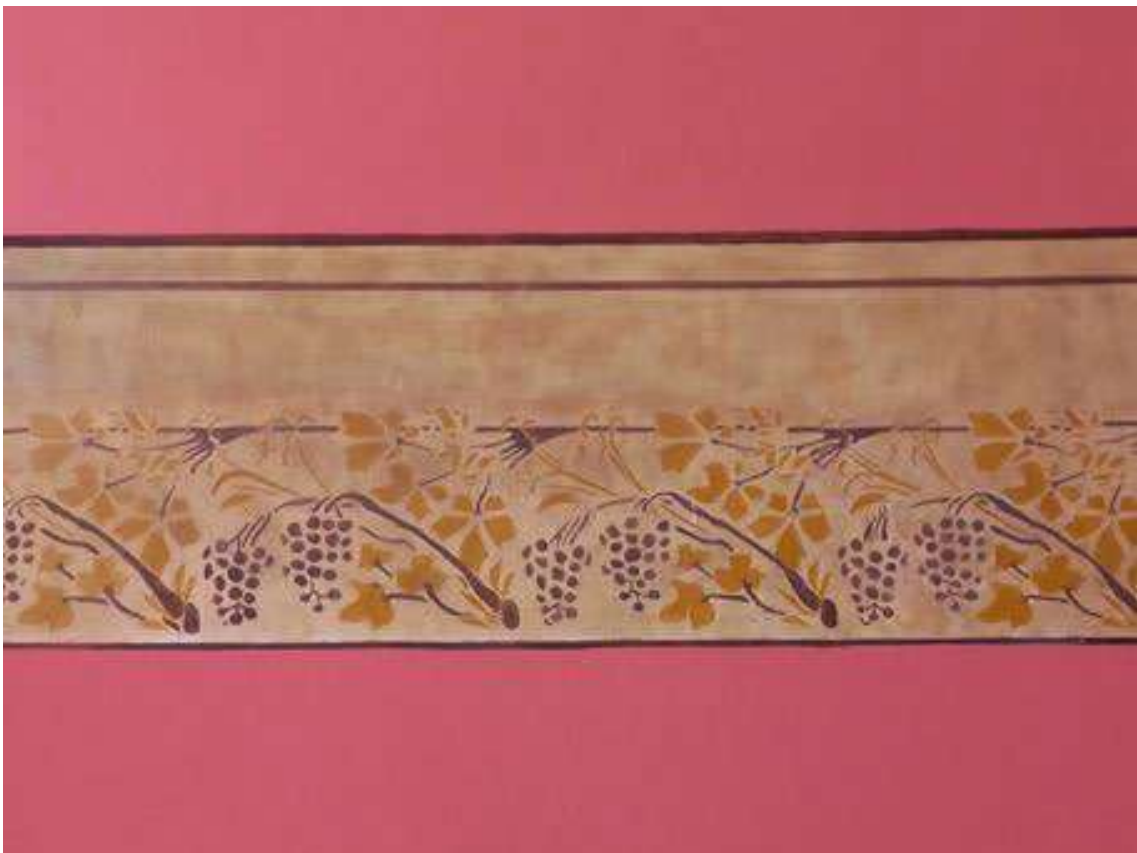
**Figura 159.** Detalhe de pintura parietal com cachos de uvas e folhas. FONTE: <https://www.instagram.com/sobrado154/>. Acesso em fevereiro de 2023.

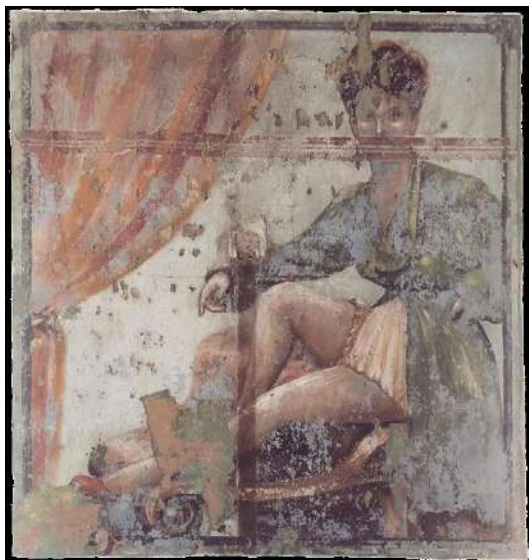
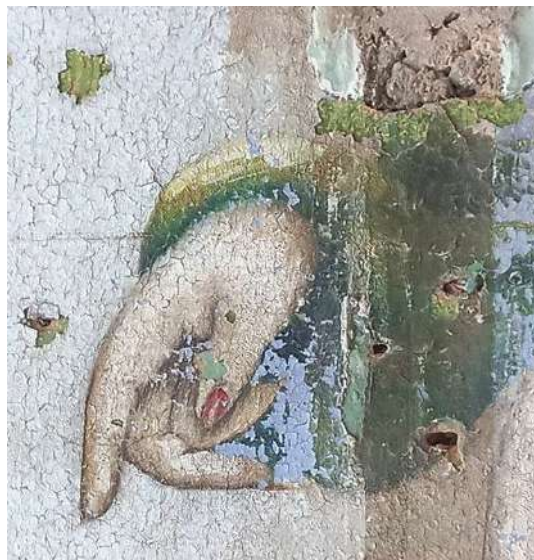
**Figura 160 e 161.** A Meretriz sentada. Detalhe da mão com unha pintada. Fonte: <https://www.instagram.com/sobrado154/>. Acesso em fevereiro de 2023.

Outra pintura artística que mereceu atenção nos trabalhos de prospecção e restauro, foi aquela encontrada no alto de uma parede do chamado bloco de apoio. Conhecida hoje como a “Meretriz”, a gravura é a pintura colorida de uma mulher sentada com roupas íntimas. De unha pintada de vermelho, com braço apoiado no joelho, mostrando sutilmente suas pernas nuas, ela olha fixamente para o observador, parecendo se apresentar aos visitantes (ver figuras 160 e 161). Corresponde a um registro da época em que o prédio serviu para uma das “pensões alegres”.

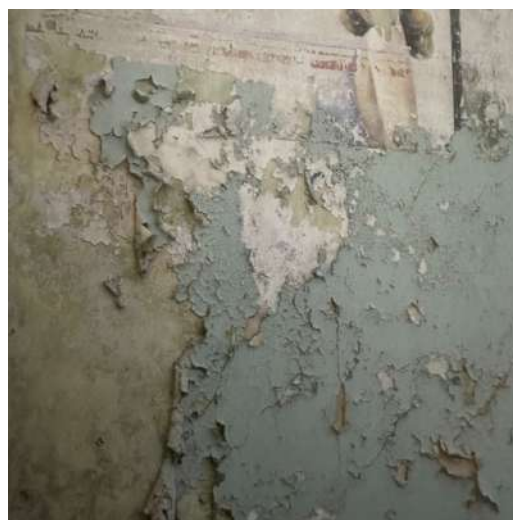
**Figura 162 e 163.** Pintura da meretriz antes do restauro. O mesmo painel encoberto por outras camadas de tinta. Fonte: <https://www.instagram.com/sobrado154/>. Acesso em fevereiro de 2023.

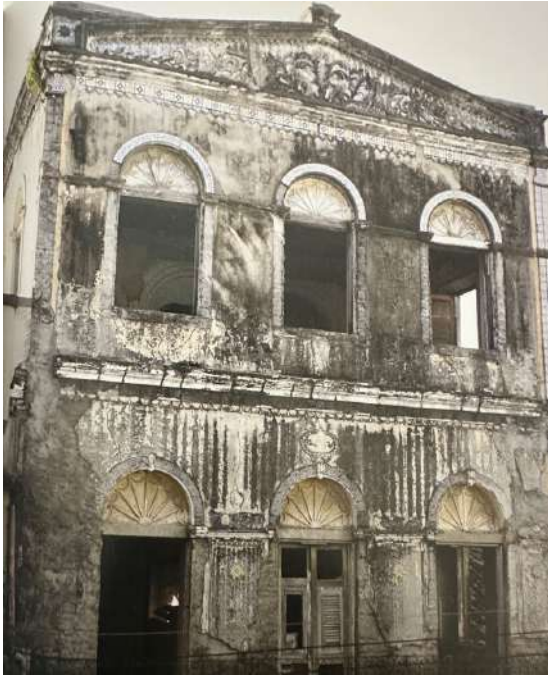
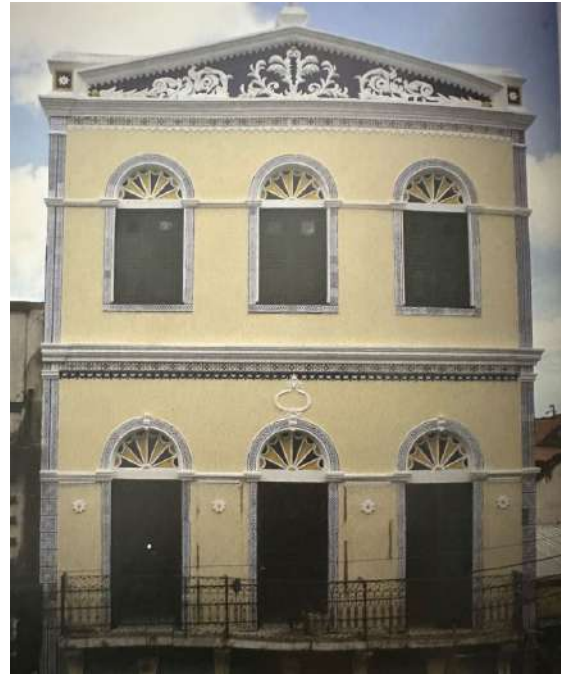
**Figura 165 e 166.** Fachada do Sobrado José Lourenço antes e depois do restauro. Recomposição dos azulejos. Fonte: **O Sobrado do Dr. José Lourenço.** Associação Amigos do Museu do Ceará [organizador]. Fortaleza; expressão Gráfica e Editora Ltda, 2007.

Na fachada, as prospecções revelaram diversos danos para a azulejaria que emoldurava os vãos das portas e janelas. Os azulejos também estavam presentes em passagens internas revestindo e decorando arcos nas portas. Muitas dessas peças estavam bastante deterioradas ou ausentes em algumas esquadrias. O arquiteto Linheiro comenta sobre a especificidade da azulejaria no Sobrado José Lourenço.

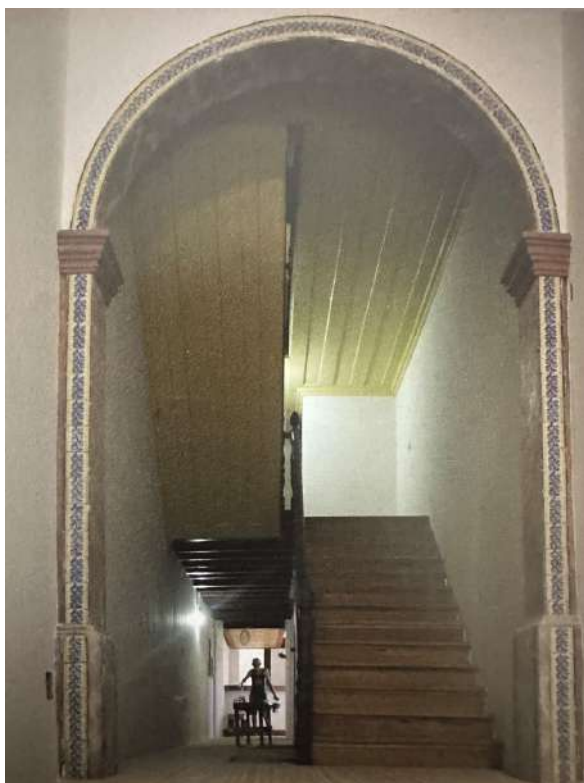
**Figura 168.** Portal com moldura de azulejos.

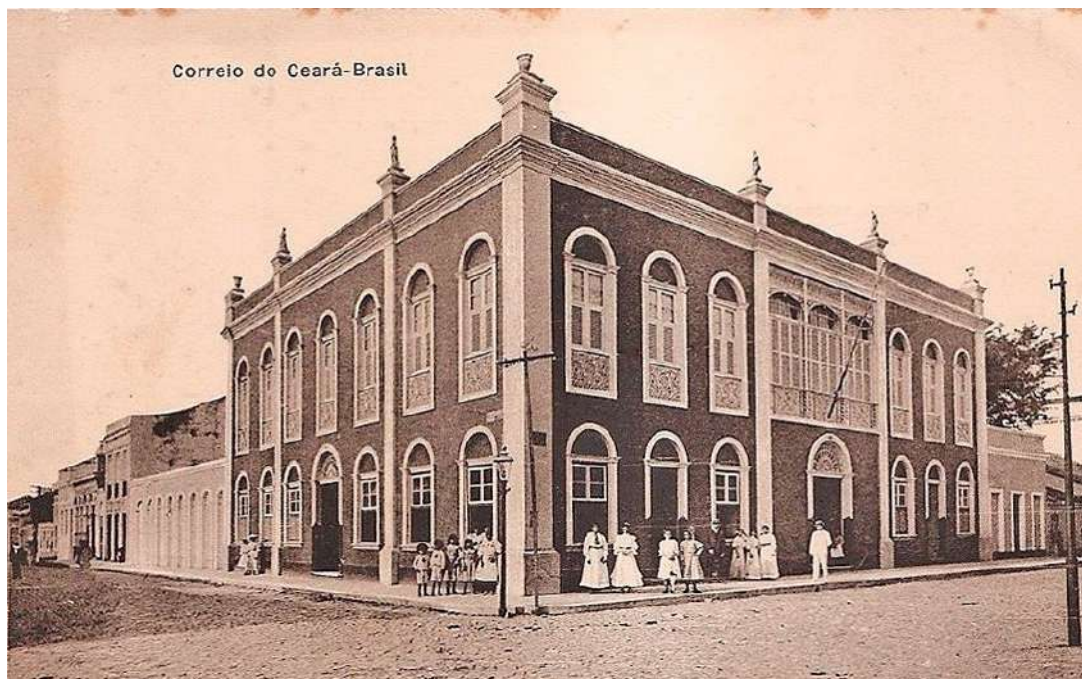
**Figura 171.** Fotografia feita durante a sede dos Correios, antes de 1935. Sobrado sem a ampliação de sua parte posterior. Fonte: Acervo pessoal do arquiteto Domingos Linheiro

É um sobrado de planta retangular com térreo e um pavimento. Foi ampliado provavelmente após 1935 com as mesmas características construtivas. Com características da arquitetura neoclássica (figura 171 e 172), suas fachadas possuem vergas em arco pleno, platibandas sobrepostas às cornijas, arremate dos cunhais e pilastras em pináculos e coruchéus, simetria no plano da fachada principal e regularidade na disposição e dimensões das portas e janelas. Também apresenta inovações provenientes da Revolução Industrial, marcadamente na presença do ferro em muitos elementos arquitetônicos: escada metálica em ferro fundido com

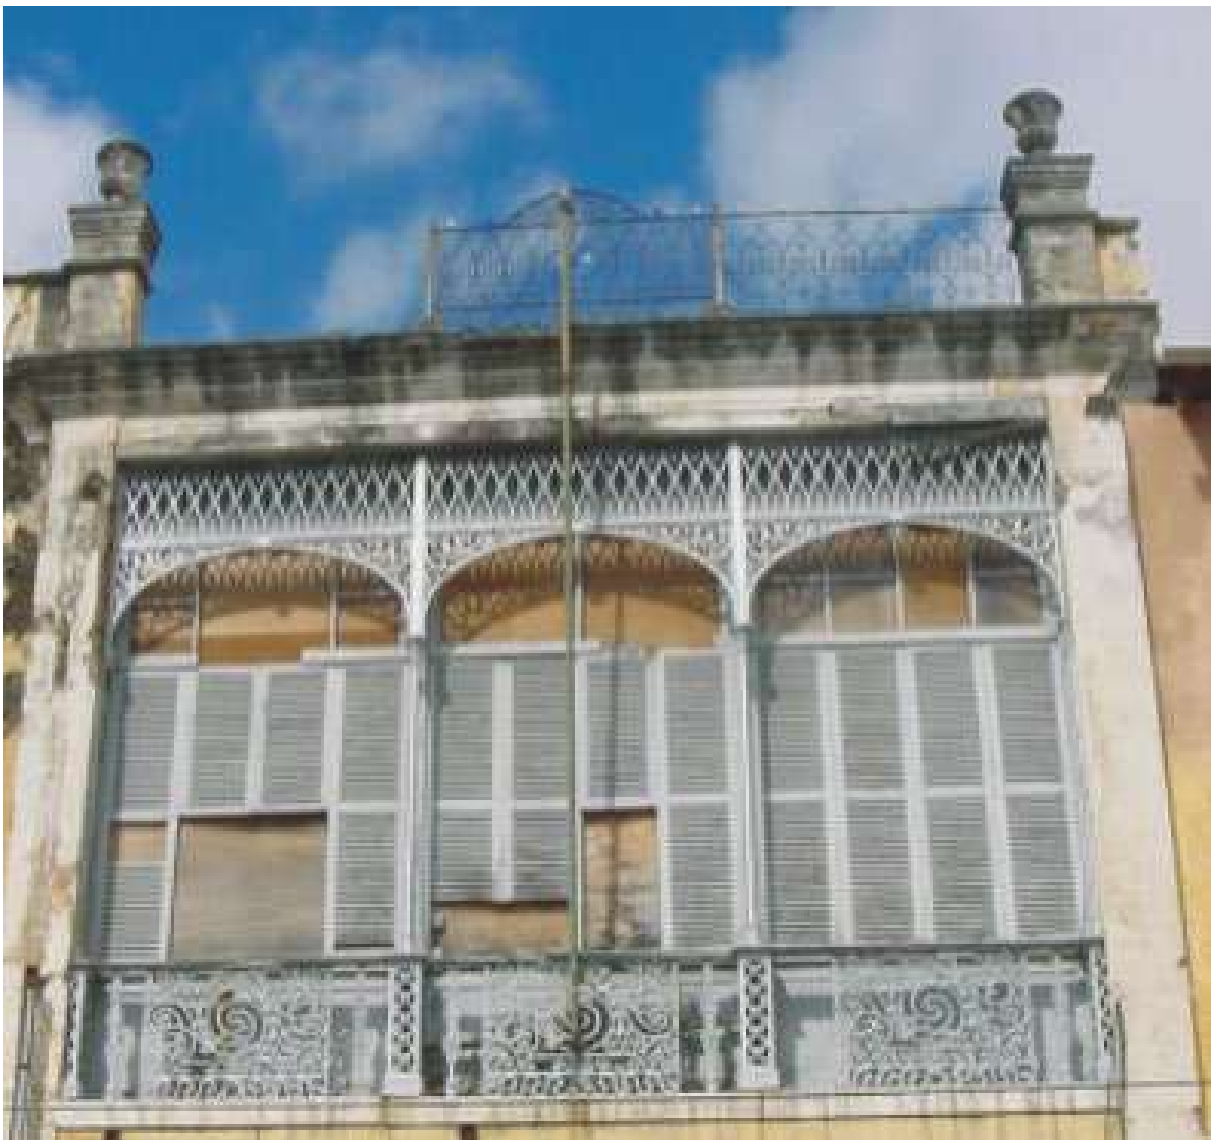
**Figura 172.a.** Fotografia tirada um pouco antes do restauro em 2005. Parte superior do corpo central da fachada principal em estado de deterioração. Fonte: Acervo pessoal do arquiteto Domingos Linheiro.

Na época do restauro, esses elementos de notado valor arquitetônico foram encontrados em estado de abandono e deterioração, pois o prédio passou cerca de 20 anos sem uso. Alguns ainda apresentavam integridade na forma (a escada em ferro fundido) mesmo com a pintura desgastada, mas outros faltavam partes, como no corpo central da fachada, no guarda-corpo, nas janelas venezianas e nos detalhes em ferro no alto da cornija desse trecho (figura 172).

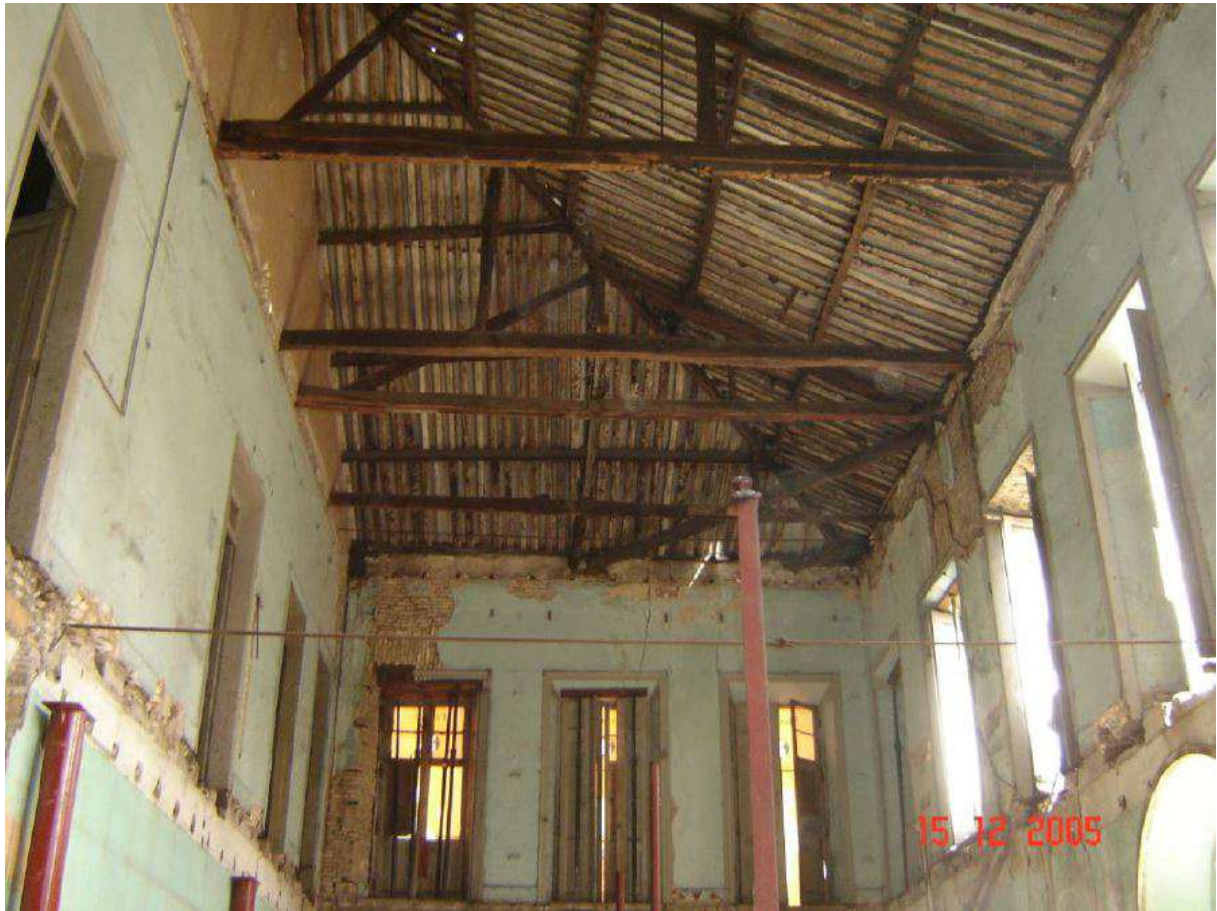
**Figura 172.b.** Durante o restauro em 2005. Deterioração geral e ausência do piso superior. Fonte: Acervo pessoal do arquiteto Domingos Linheiro.

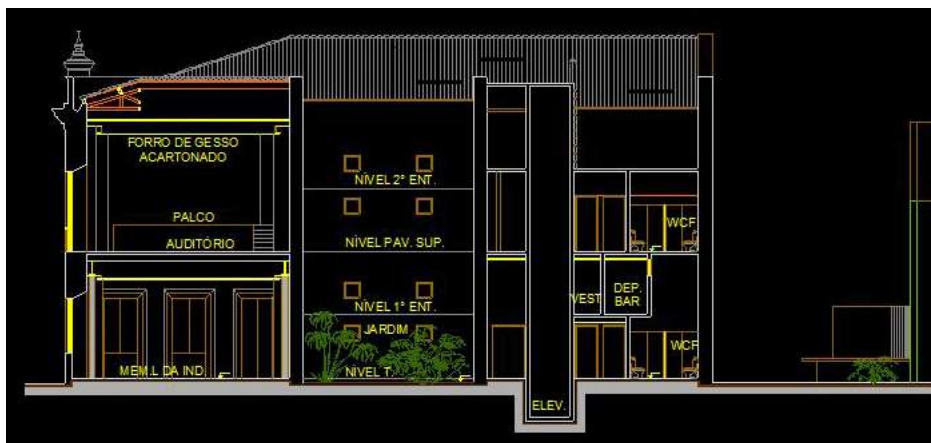
**Figura 174.** Corte transversal mostrando elevador, os entrepisos, espaços de apoio, auditório e memorial. Fonte: acervo pessoal do arquiteto Domingos Linheiro.

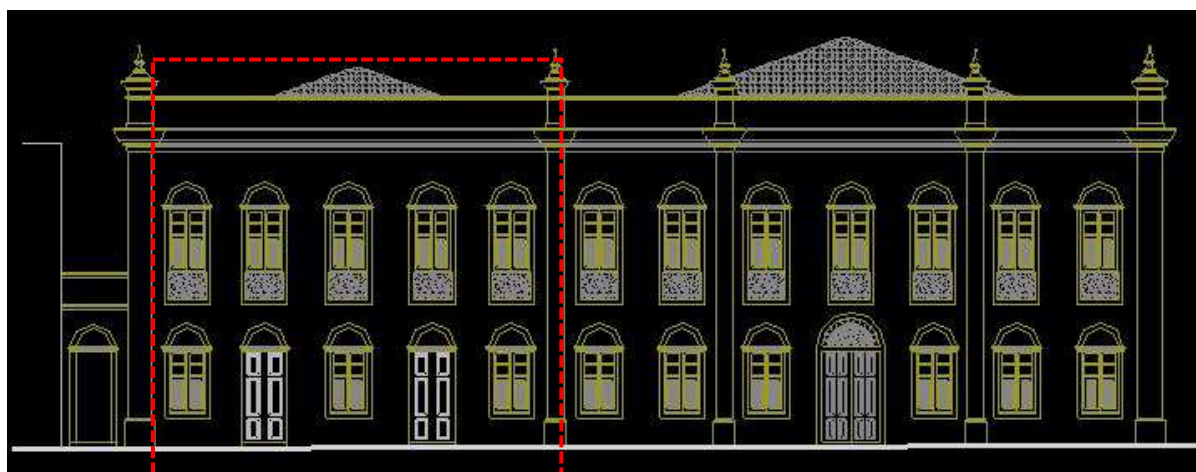
**Figura 175.** Fachada lateral na rua Florianô Peixoto. Área tracejada em vermelho corresponde a referida ampliação.

A ampliação feita depois de 1935, na sua parte posterior, foi considerada como uma contribuição a ser preservada, já que seguiu as características originais da parte frontal existente — a mesma composição das alvenarias e recursos estilísticos das fachadas (figura 5). Essa área ampliada foi escolhida para o memorial da indústria (térreo) e o auditório.

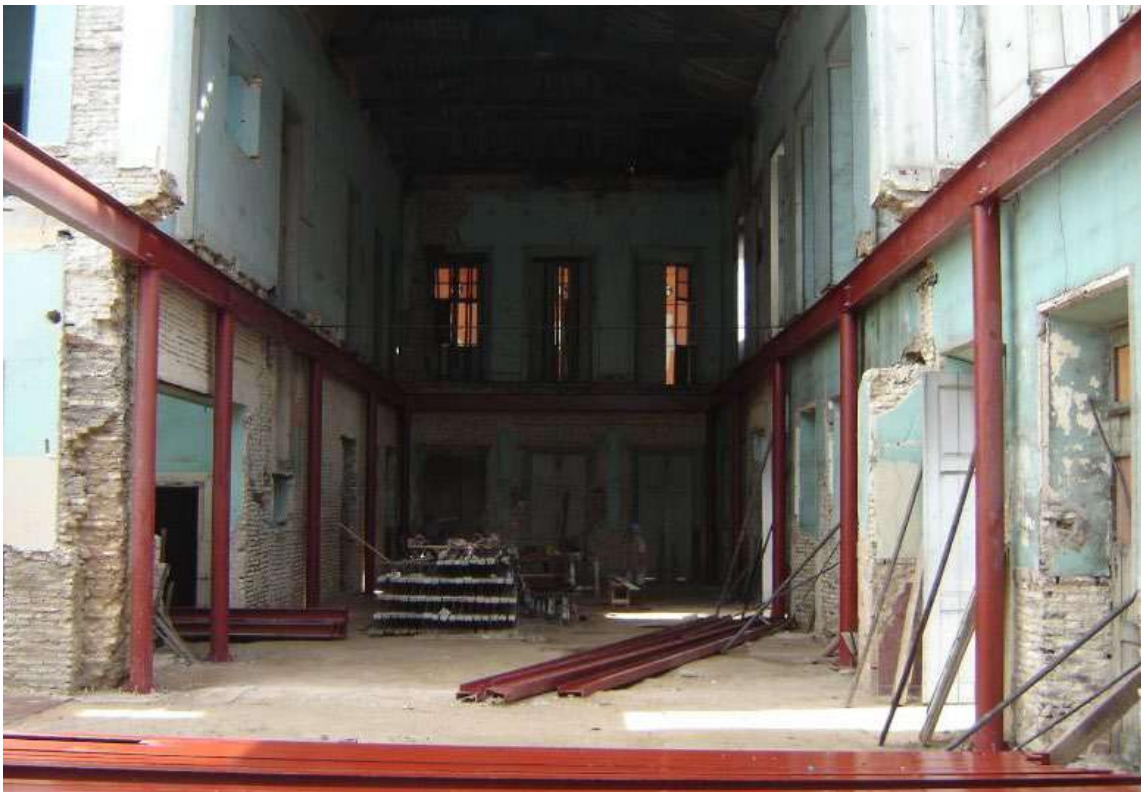
**Figuras 177.** Durante a obra, vigas e pilares metálicos para sustentação de uma laje treliçada a ser instalada. FONTE: acervo pessoal do arquiteto Domingos Linheiro.

Assim, no espaço onde hoje localiza-se o salão de exposição do memorial da indústria (térreo) e o auditório (pavimento logo acima) (figura 177), foram instaladas vigas com seção em formato de "I" e pilares cilíndricos para compor uma nova estrutura metálica. Esta serviu posteriormente de sustentação para uma laje treliçada. Em substituição ao piso que existia originalmente neste salão, foi construída essa nova laje. Como forma de proteção, para resguardar as paredes originais do edifício, a nova laje não poderia ser estruturada nas alvenarias existentes, por isso foi instalada essa nova estrutura independente.

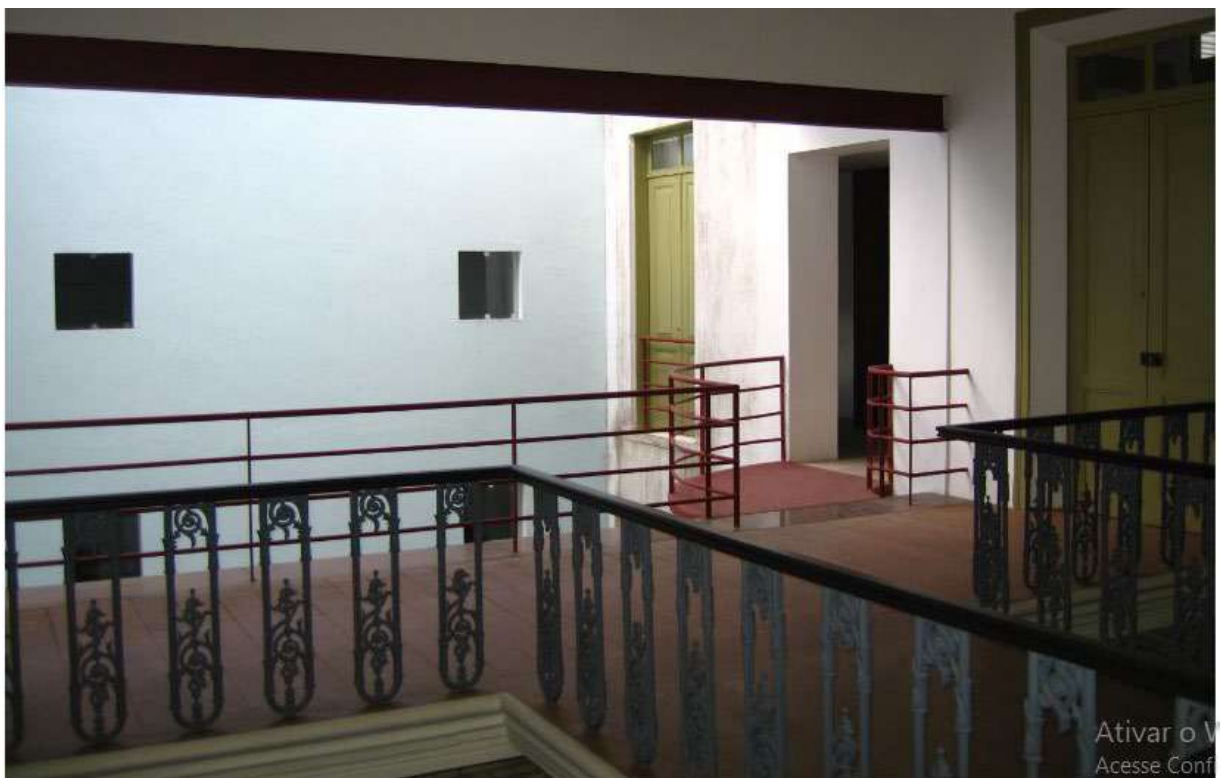
**Figura 178.** Depois do restauro, guarda-corpos de épocas diferentes. FONTE: acervo pessoal do arquiteto Domingos Linheiro.

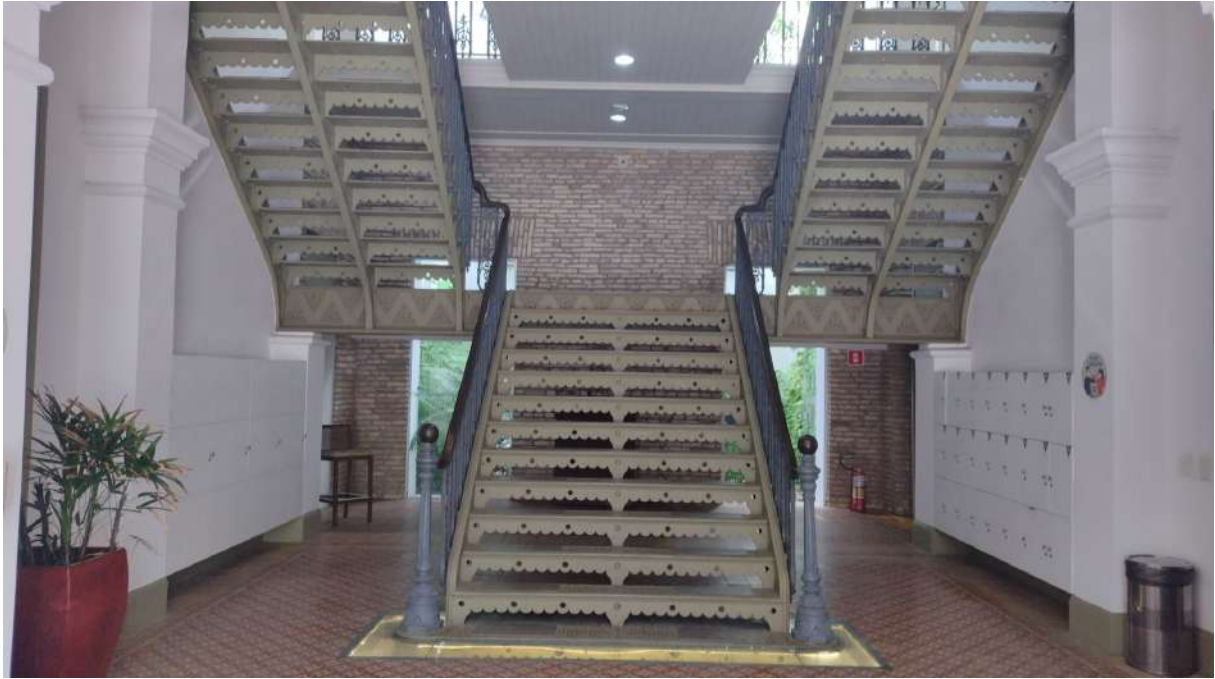
**Figura 179.** A escada restaurada. FONTE: acervo pessoal da autora, 2022.

A antiga escada de ferro foi preservada com suas características originais e se destaca logo na entrada do prédio, como elemento arquitetônico de forte referência ao passado, se sobrepondo as intervenções do presente. De ferro fundido e desenho rebuscado, suas peças foram importadas da Inglaterra. Sabe-se que antes dela havia uma escada de madeira nesse mesmo espaço do térreo, onde hoje está a recepção.
