**PATRIMÔNIO CULTURAL EDIFICADO CEARENSE: A contribuição de Domingos**  
**Linheiro**

Dissertação apresentada ao Programa de Pós-Graduação em Arquitetura e Urbanismo da Universidade Federal do Ceará, como requisito parcial à obtenção do título de Mestre em Arquitetura, Urbanismo e Design. Área de Concentração: Produção do Espaço Urbano e Arquitetônico. Linha de Pesquisa: Teoria e História da Arquitetura e do Urbanismo e da Urbanização.

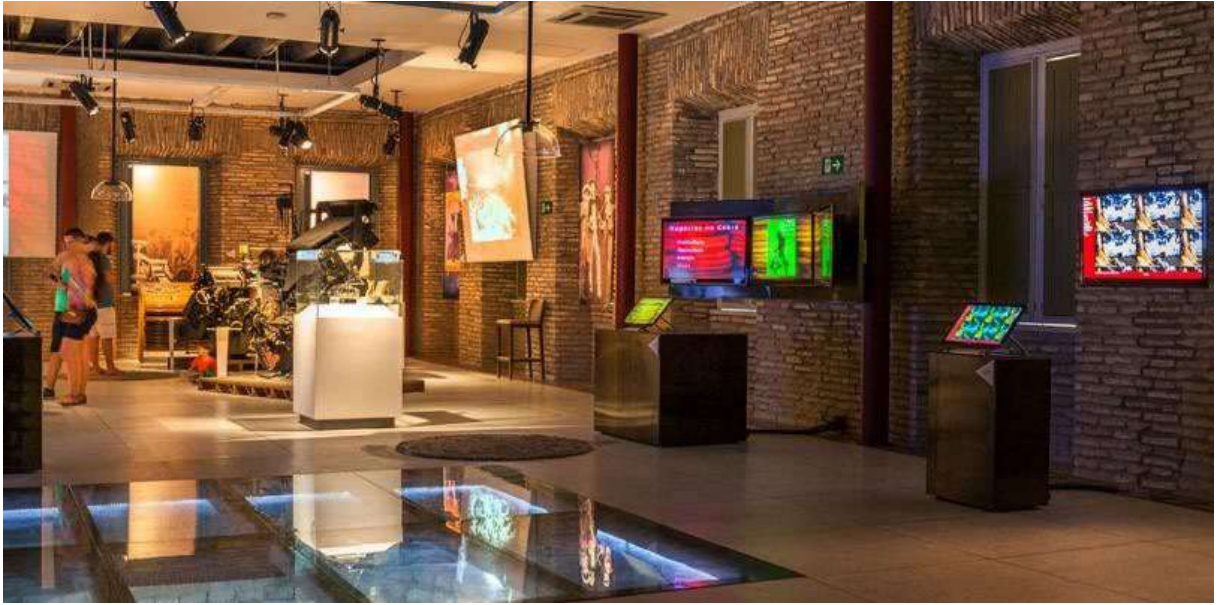
**Figura 181.** Salão do Memorial da Indústria. FONTE: <http://www.somosvos.com.br/patrimonios-historicos-clube-hotel-e-ate-a-primeira-sorveteria-do-ceara/>. Acesso em 27 de fevereiro de 2021.

Um espaço do museu onde se pode constatar essa possibilidade de amplitude, assim como muitos dos pressupostos teóricos do arquiteto Domingos Linheiro, é o salão do memorial da indústria no térreo (figura 181). Restaurado e readequado ao principal espaço de exposição do museu, esse salão foi projetado para receber a visitação pública com interesse na temática da história da industrialização no Ceará, por meio de objetos antigos (máquina de costurar couro, peças de engrenagem e funcionamento de um moinho, balança do século XIX para pesagem de algodão e equipamentos da indústria gráfica) e equipamentos dotados de tecnologia contemporânea, para enriquecer a interação e a experiência museológica do visitante (totens com acesso digital a imagens e documentos e telas com projeções sincronizadas).

Assim, para dar suporte a essa visitação pública no edifício, houve a inserção de elementos novos para a adequação desse uso museológico na vida contemporânea, por meio da presença da estrutura metálica pintada na cor vermelha, do piso industrial resistente ao trânsito intenso desse público; do suporte da iluminação direcionável e aparente no forro de gesso acartonado; da estrutura propositalmente evidenciada de um antigo poço (onde um vidro sobreposto permite o caminhar e também o contemplar de sua profundidade e constituição). Todos esses elementos ancoram o princípio da distinguibilidade como estratégia de projeto do arquiteto.

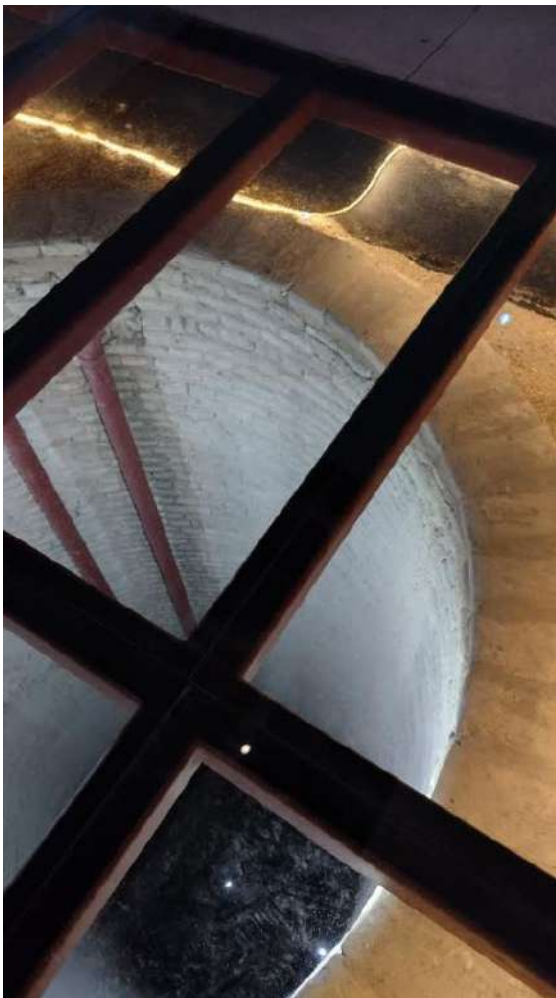
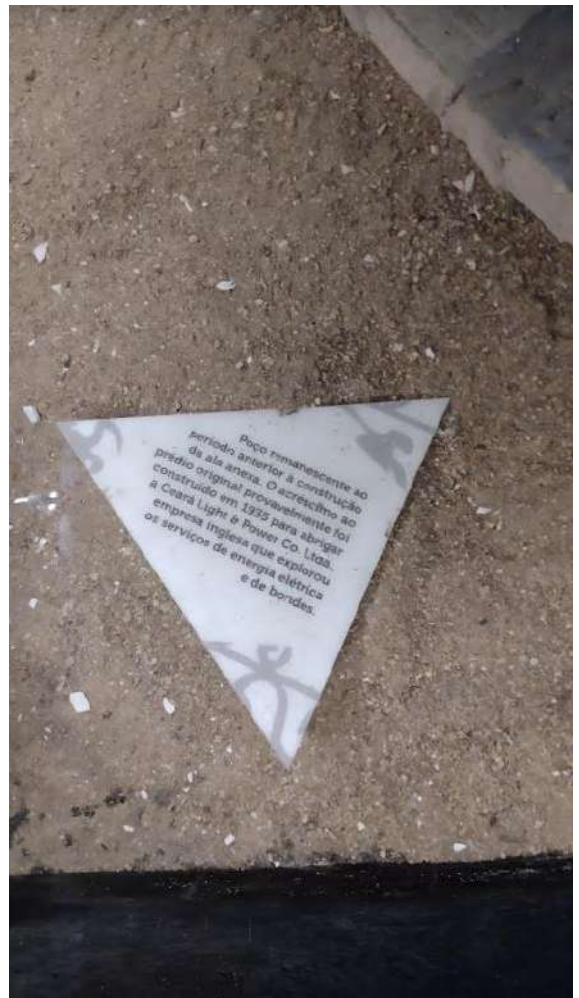
**Figura 182.** Poço com vidro na superfície. FONTE: acervo pessoal da autora, 2022.

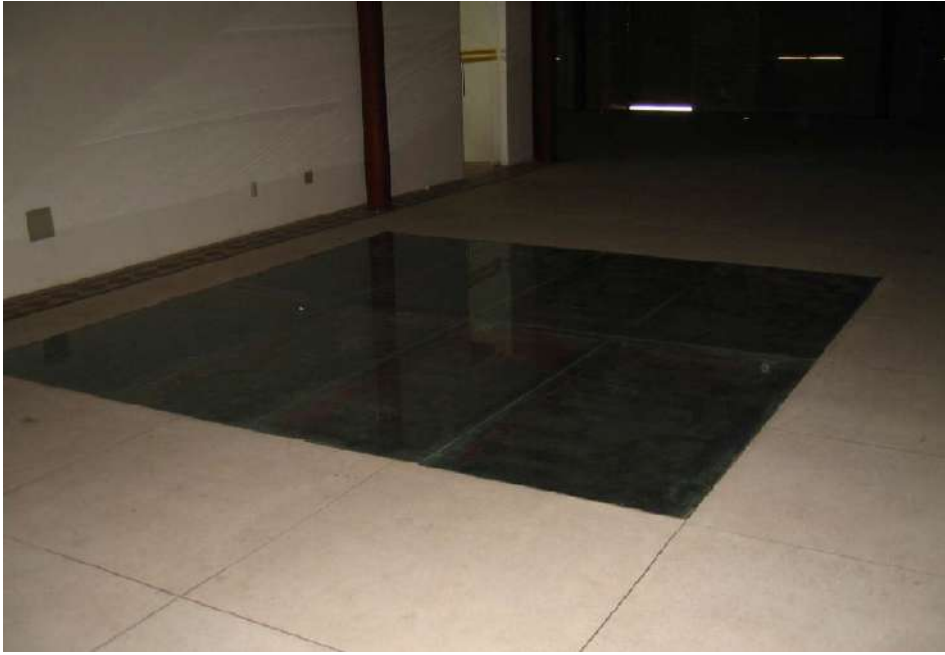
**Figura 183.** Poço com vidro na superfície. FONTE: acervo pessoal de Domingos Linheiro.

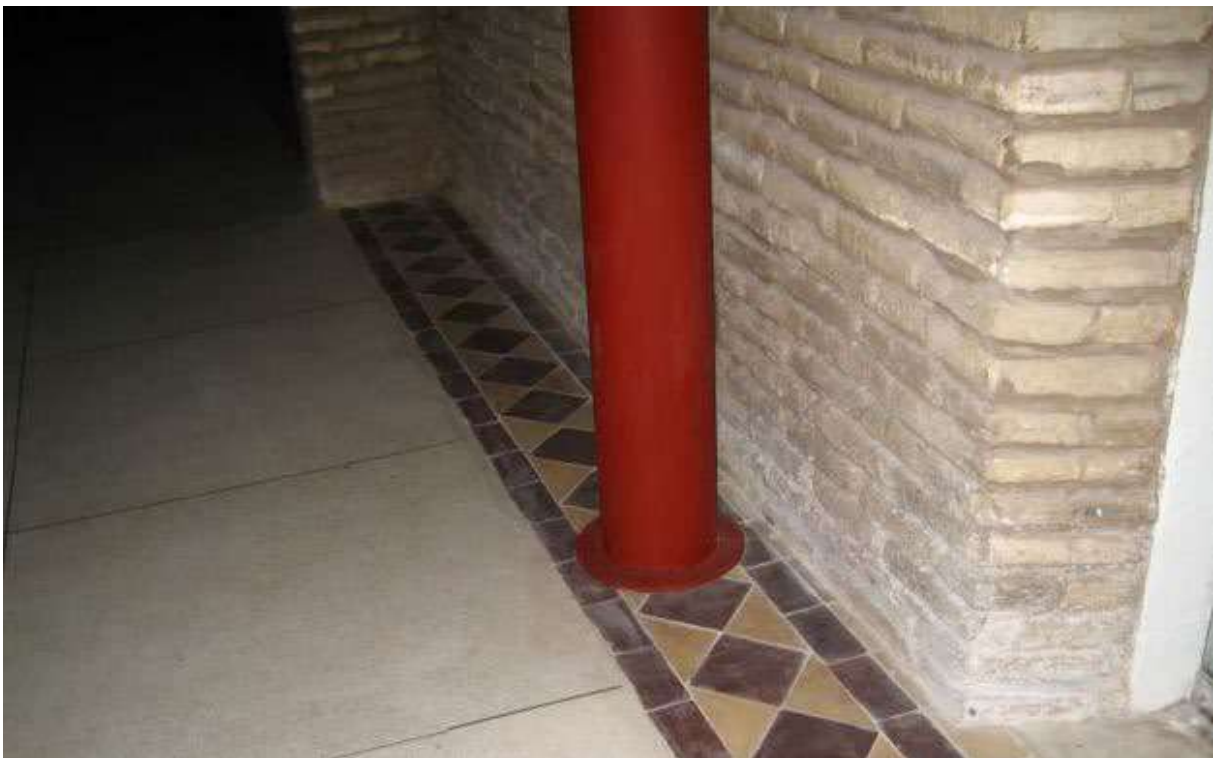
**Figura 184.** Detalhe do piso industrial e a “moldura” feita com o piso remanescente do século XIX. Ao lado, a coluna metálica e a parede sem reboco, expondo a técnica construtiva dos seus tijolos delgados. Fonte: acervo pessoal do arquiteto Domingos Linheiro.

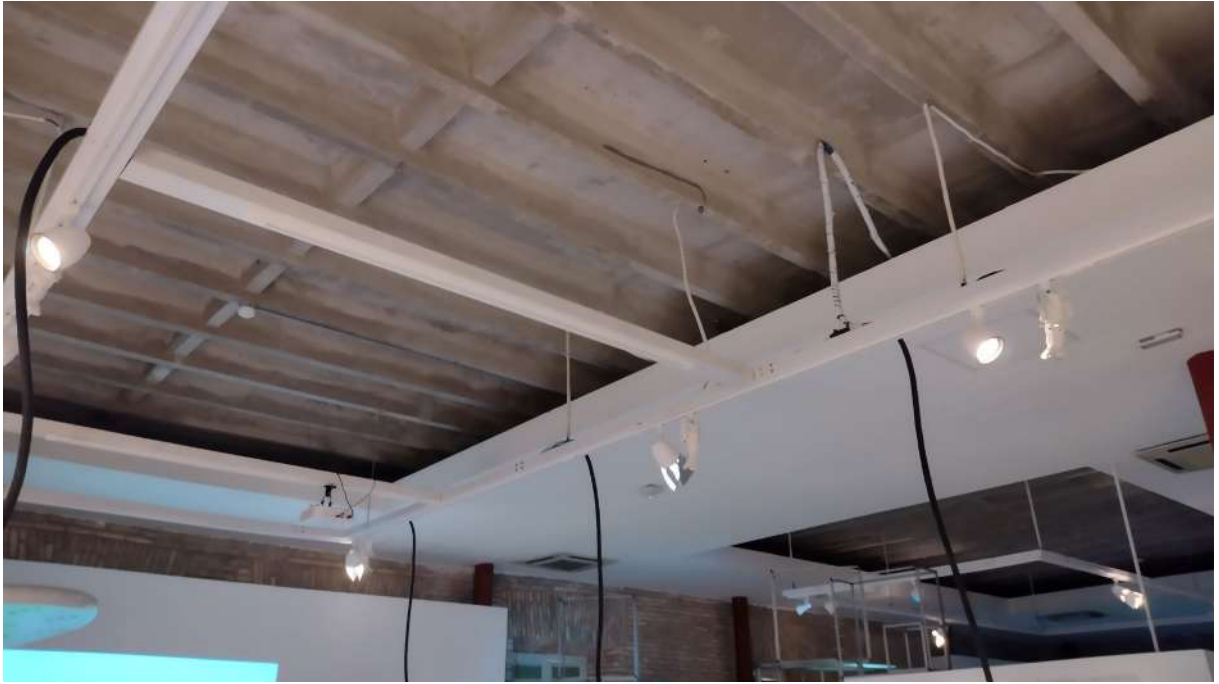
**Figura 185.** Salão de exposição. Forro de gesso, laje aparente e iluminação direcionável. FONTE: acervo pessoal da autora, 2022.

Considerando novamente a readequação de uso do lugar, no forro de gesso acartonado, foi instalada uma estrutura de trilhos para sustentar a nova iluminação, além de outros pontos com luz direcionável (figura 185). Essa foi outra estratégia de projeto para resolver a necessidade de uma iluminação especial e possibilitar o destaque e a visibilidade dos objetos museológicos. Linheiro considera essa nova instalação luminotécnica, como um “exemplo de aplicação do conceito de reversibilidade dentro da prática de restauro”<sup>166</sup>. De modo que, esses suportes e fontes de luz consistem em elementos facilmente reversíveis, pois a leveza desses materiais e formas simples de colocação, permitem a retirada ou mudança sem afetar a estrutura principal do corpo do prédio, segundo o arquiteto.

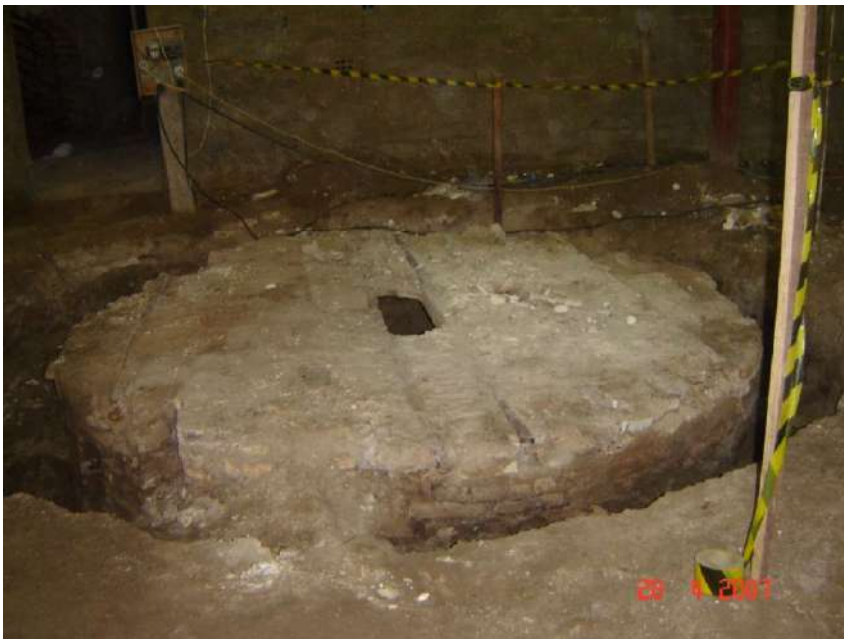
**Figura 186.** Cacimba encontrada. Fonte: acervo pessoal do arquiteto Domingos Linheiro.

No salão de exposição, o visitante é atraído pela presença de um poço com abertura visível, coberta por um vidro no chão: a chamada “cacimba do museu” (figura 186). Essa antiga cacimba foi encontrada durante a obra de restauro, na fase de construção da base do piso industrial. Ou seja, ela não estava prevista no projeto inicial, pois ainda não era sabida a sua existência. A sua localização estava encoberta por uma espessa camada de concreto, apoiada em trilhos de linha férrea (linha de trem) (figura 187).

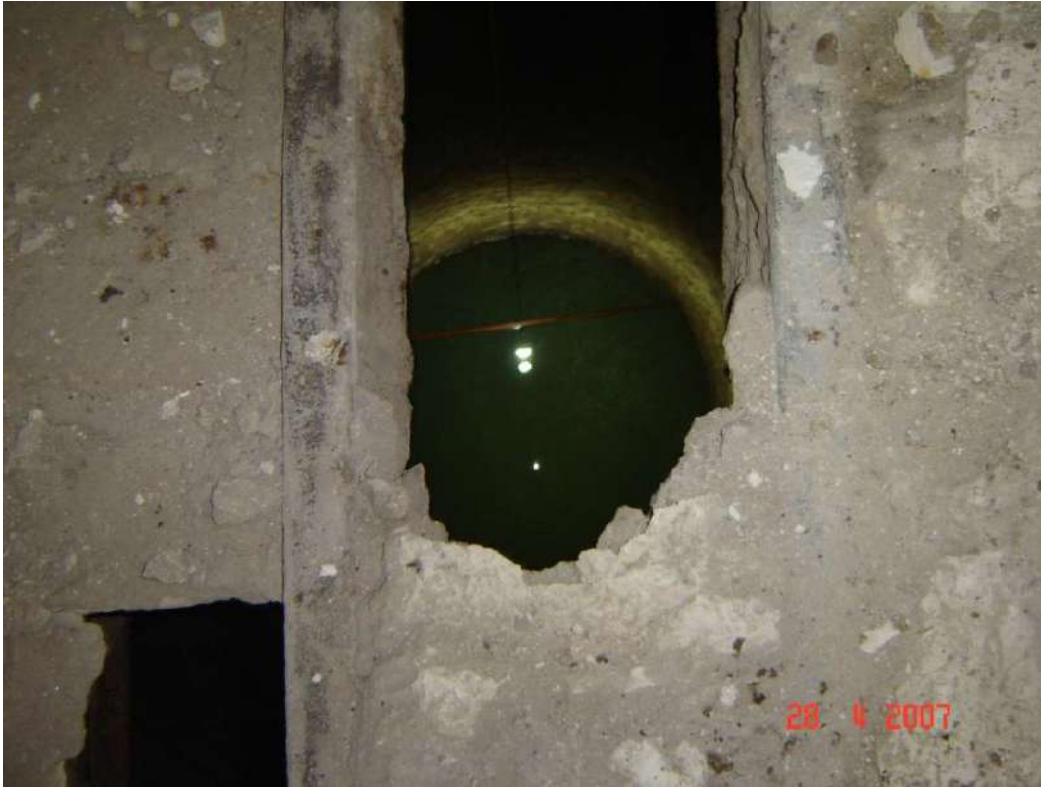
**Figura 187.** Cacimba encontrada. FONTE: acervo pessoal do arquiteto Domingos Linheiro.

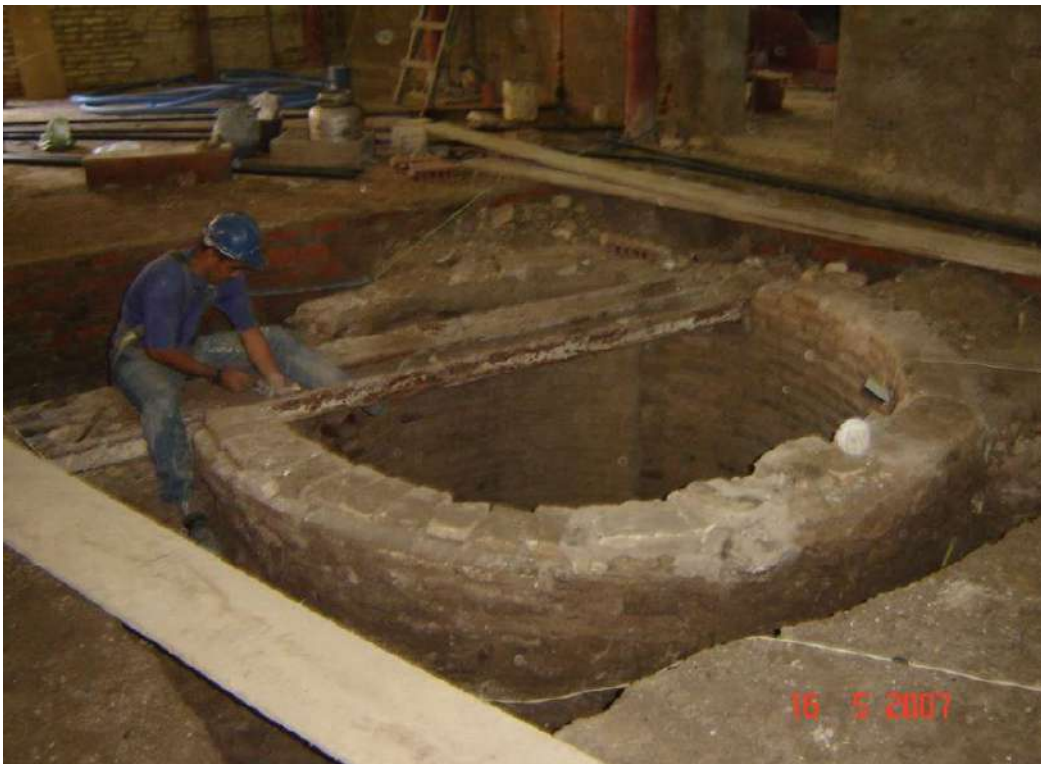
**Figura 188.** Cacimba encontrada sem a camada de concreto na superfície. FONTE: acervo pessoal do arquiteto Domingos Linheiro.

O arquiteto decidiu, então, pela inclusão da cacimba no projeto de restauro, de forma a destacá-la como um marco da história do sobrado, como um documento de uma prática comum nas construções da época. Esse reservatório revela as necessidades de uma região de clima semiárido com a falta de abastecimento de água, levando a população do século XIX a construir poços em suas edificações e a contar com a incerteza de chuvas não regulares.

O poço do museu tem aproximadamente dez metros de profundidade e cerca de 2,50 metros de diâmetro. Linheiro projetou um resistente vidro sobre um discreto suporte de barras metálicas, encaixado no mesmo nível do piso industrial do salão de exposição, onde é possível caminhar e também contemplar essa profundidade, além de visualizar as paredes construídas com tijolos delgados, mostrando sua disposição de assentamento, formando um grande túnel de estrutura circular.

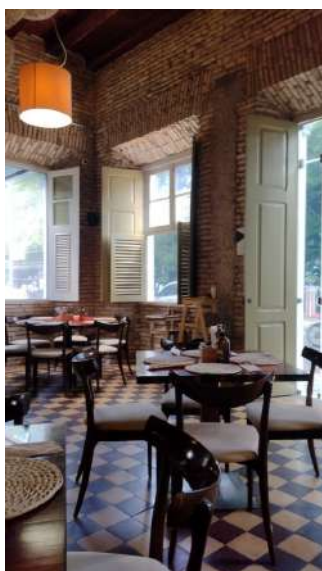
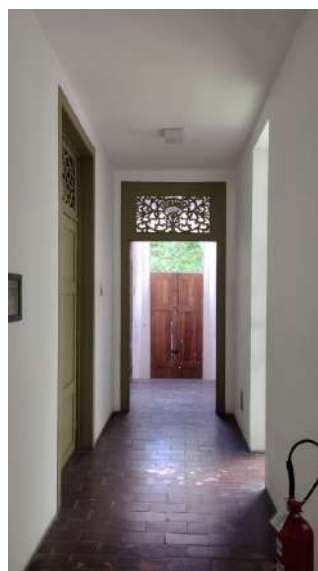
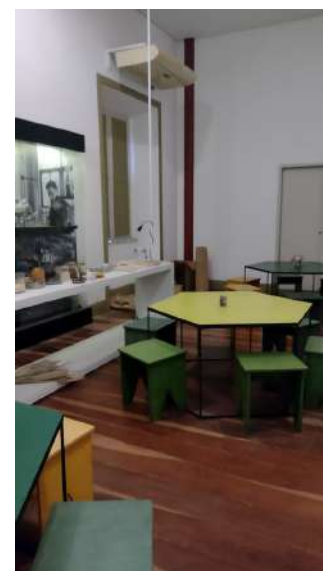
**Figuras 189.** Museu da indústria. Pisos diferentes: restaurante, corredor e sala multiuso . FONTE: acervo pessoal da autora, 2022.

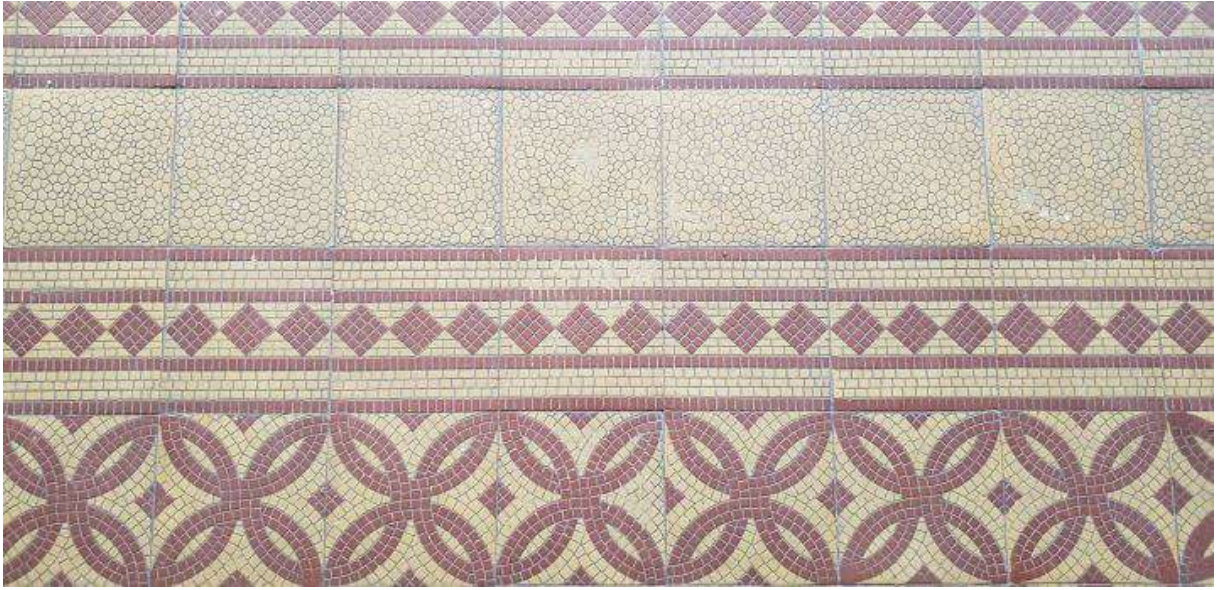
**Figuras 190.** Piso de ladrilho na entrada próximo da escada de ferro . FONTE: acervo pessoal da autora, 2022.

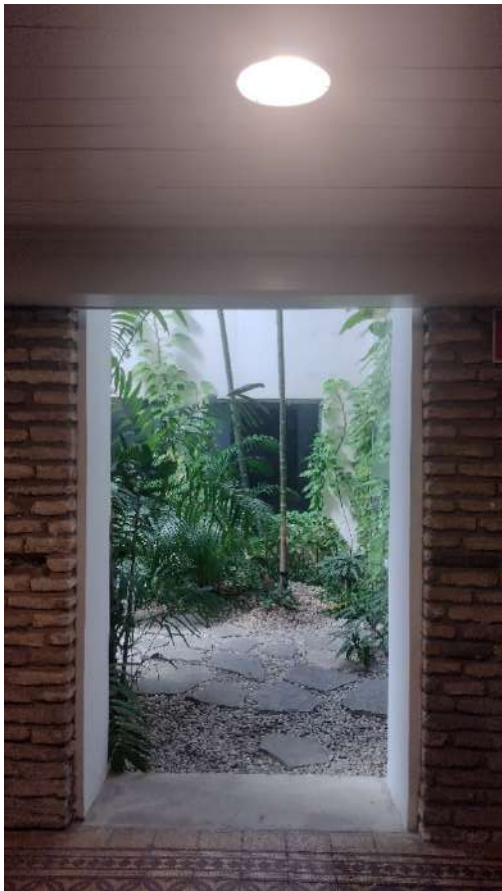
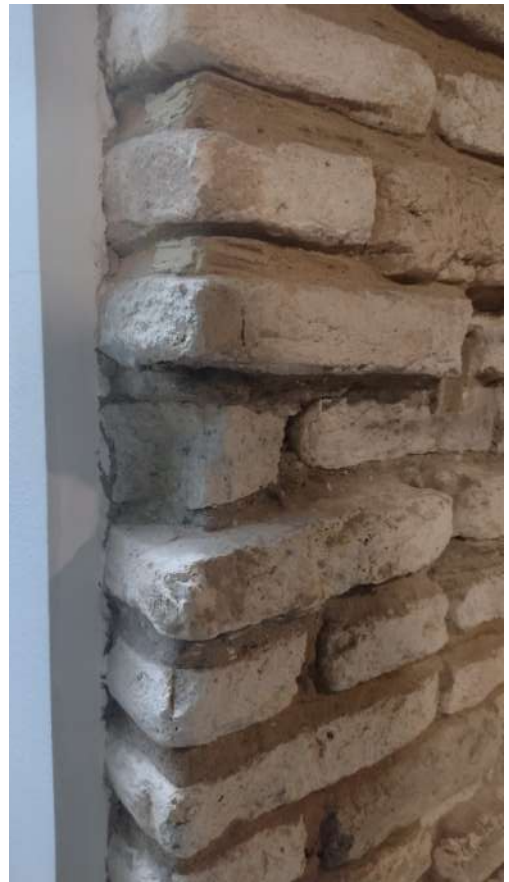
**Figuras 191 e 192.** Por trás da antiga escada, vista para o jardim. Detalhe da alvenaria sem o reboco. FONTE: acervo pessoal da autora, 2022.

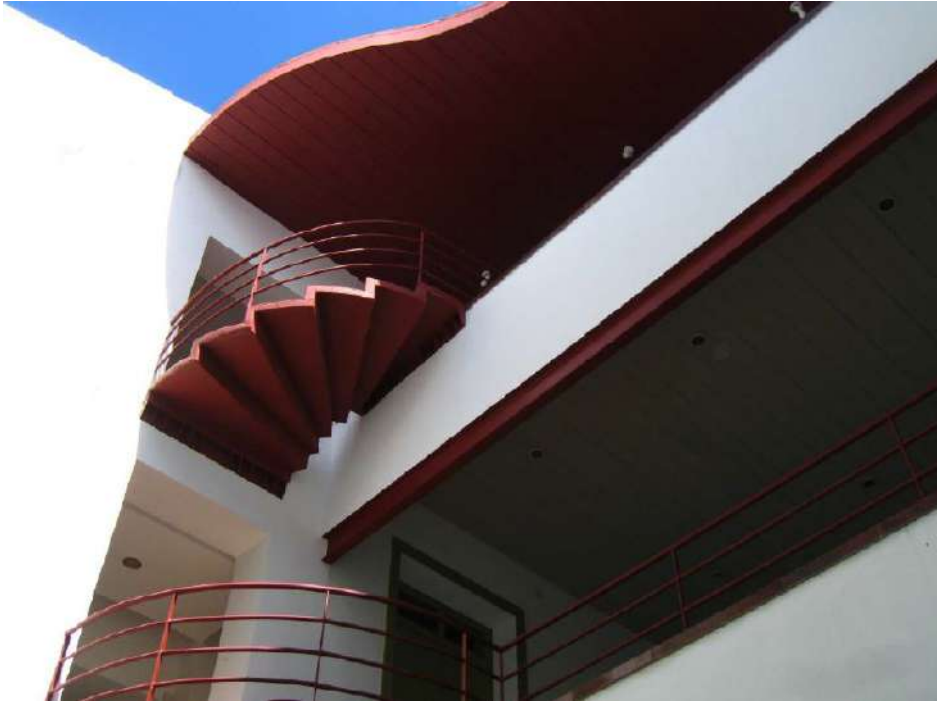
**Figura 193.** Passagens novas sobre o jardim feitas com estrutura metálica. FONTE: acervo pessoal do arquiteto Domingos Linheiro.

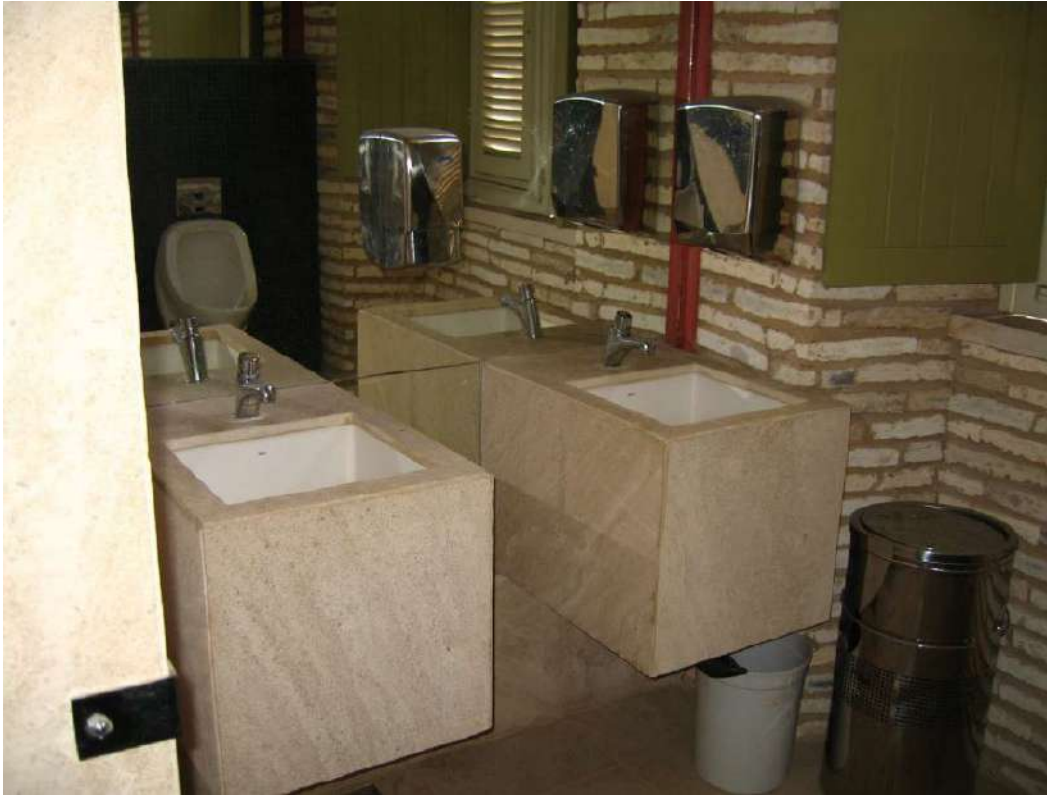
**Figura 195.** Instalações novas para os banheiros. FONTE: acervo pessoal do arquiteto Domingos Linheiro.

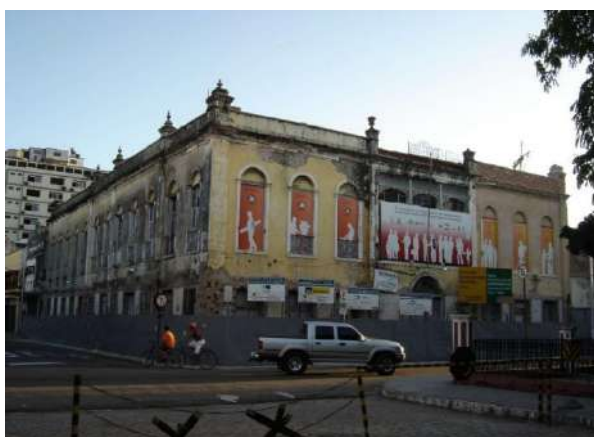
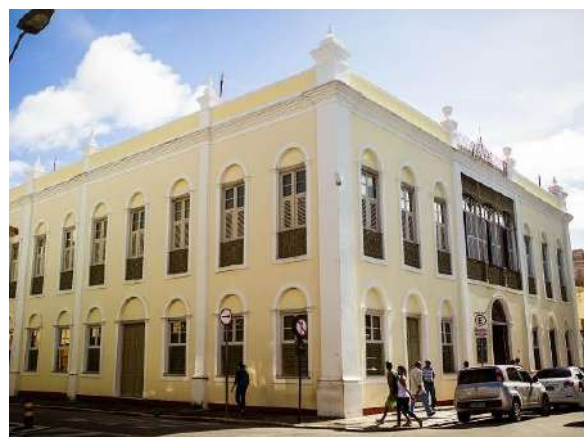
**Figuras 197 e 198.** Fachada do Museu da Indústria antes e depois do restauro. FONTE: Acervo pessoal do arquiteto Domingos Linheiro.

Dessa forma, considerando o Museu da Indústria como um repositório de um “saber fazer” da arquitetura do século XIX, o princípio de restauro que dá primazia à obra antiga, também pode ser visto logo nas fachadas do edifício (figuras 197 e 198). Nelas, foram recuperados e mantidos os ornamentos do século XIX (cornijas, platibandas, arcos, balcões de ferro), assim como o alinhamento, locação e formato original das portas, janelas e paredes pintadas com cores discretas.

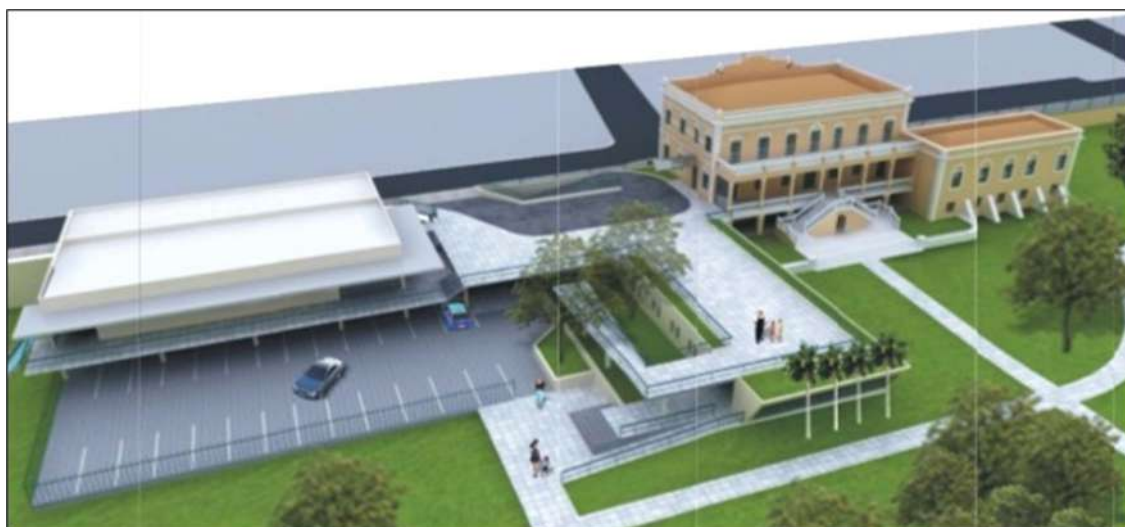
**Figura 203.** Paço Municipal, edifícios anexos, bosque e rio Pajeú. Proposta em 3D. FONTE: acervo pessoal do arquiteto Domingos Linheiro.

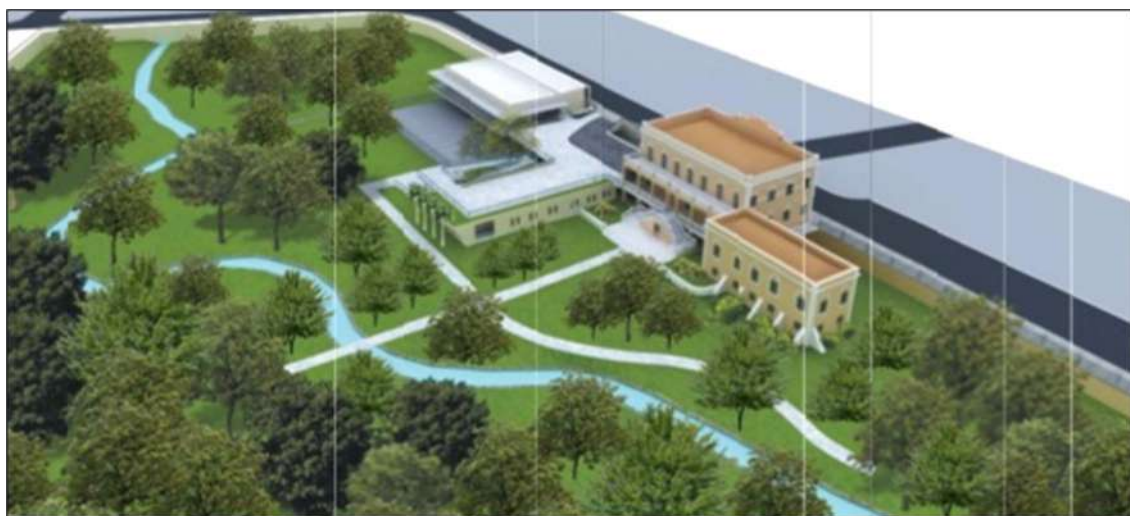
**Figura 204.** Paço Municipal e edifícios anexos. Proposta em 3D. FONTE: acervo pessoal do arquiteto Domingos Linheiro.

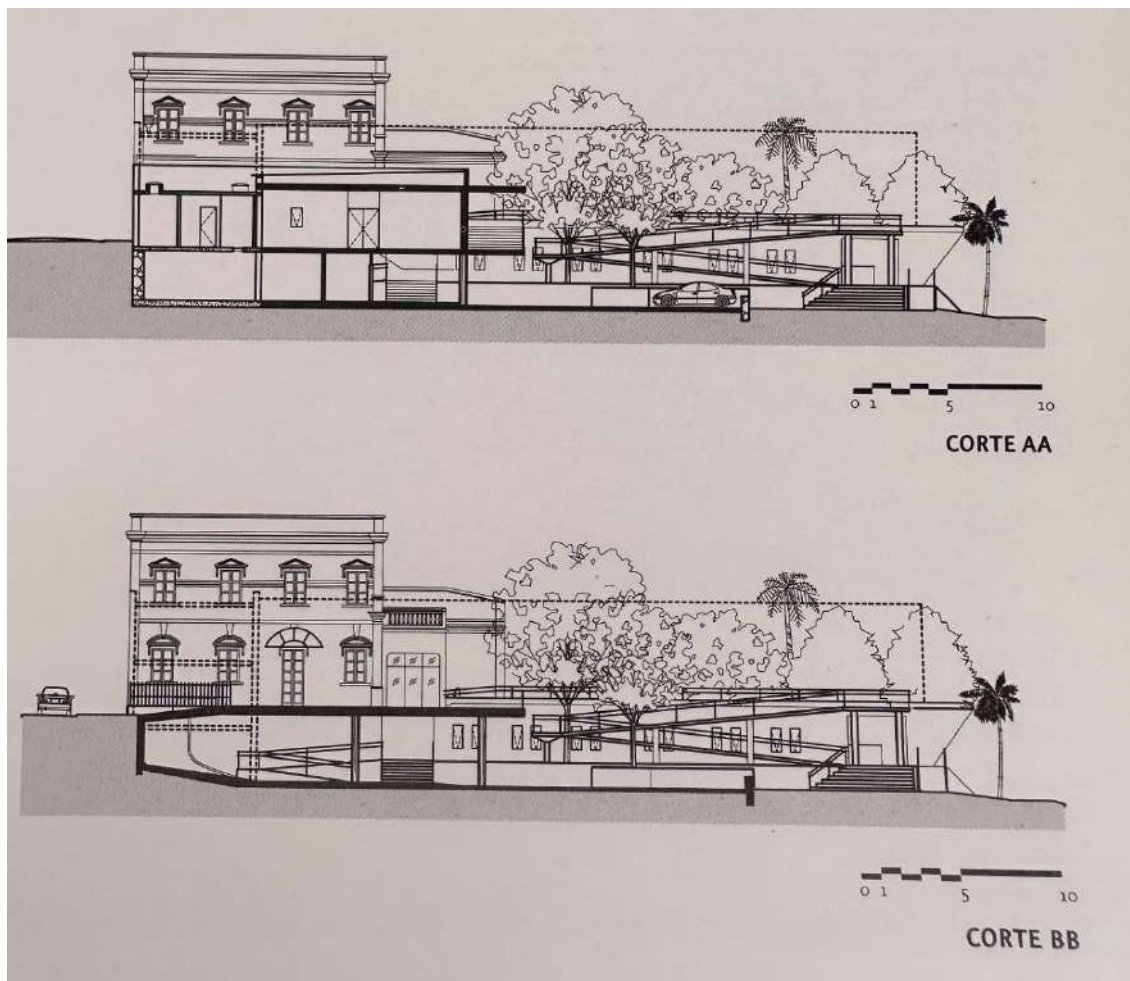
**Figura 206.** Paço Municipal. Corte mostrando o nível da rua e do bosque, as rampas e desníveis. do projeto. FONTE: acervo pessoal do arquiteto Domingos Linheiro

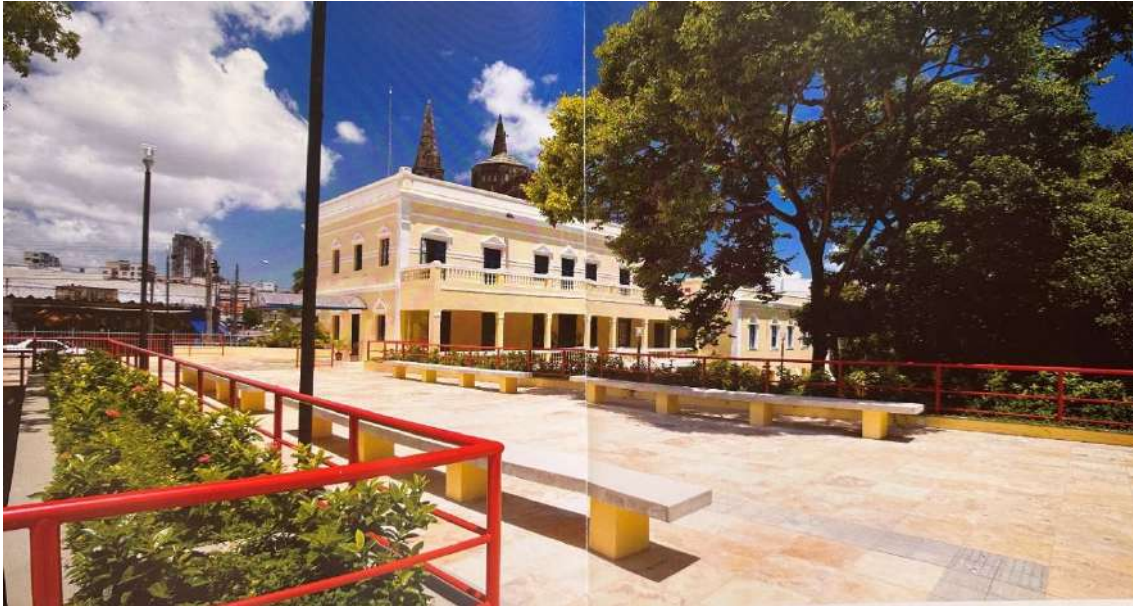
**Figura 208.** Palácio restaurado e explanada (praça) protegida com guarda-corpo. FONTE: III Prêmio IAB de Arquitetura, 2009.
