UNIVERSIDADE FEDERAL DO CEARÁ
CENTRO DE TECNOLOGIA
DEPARTAMENTO DE ENGENHARIA METALÚRGICA E DE MATERIAIS
CURSO DE GRADUAÇÃO EM ENGENHARIA METALÚRGICA

**ESTUDO DO COMPORTAMENTO MECÂNICO DE VERGALHÕES DE AÇO SAE
1018 SUBMETIDOS A ENSAIOS DE TRAÇÃO EM DIFERENTES TEMPERATURAS**

Trabalho de conclusão de curso apresentado ao Curso de Graduação em Engenharia Metalúrgica do Departamento de Engenharia Metalúrgica e de Materiais da Universidade Federal do Ceará, como requisito parcial à obtenção do título de bacharel em Engenharia Metalúrgica.

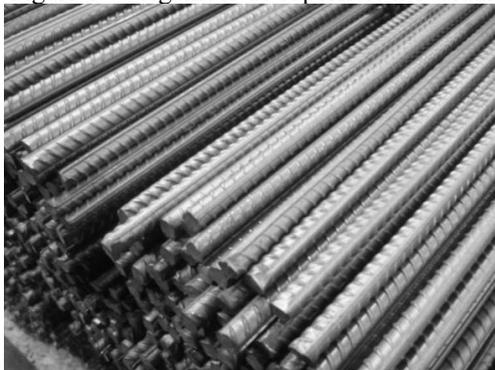
Os vergalhões de aço (Figura 1) são amplamente utilizados na construção civil para compensar a baixa resistência a tração do concreto. Esse material é responsável por suportar cargas e garantir a estabilidade estrutural.

Figura 1 - Vergalhões de superfície nervurada

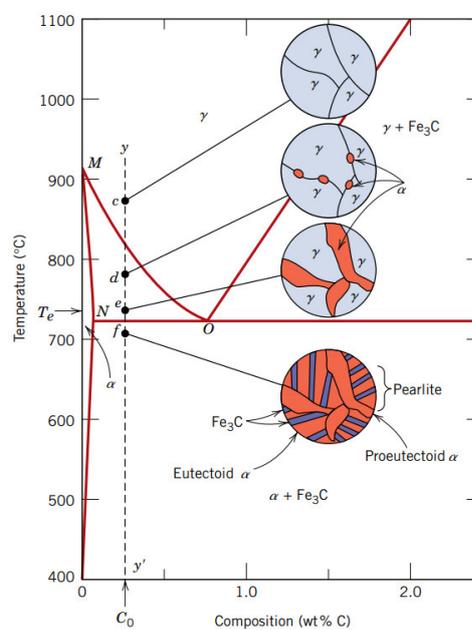
Entretanto, para uma liga hipoeutetóide pode-se reduzir esse diagrama para até de 2,0% de carbono, como mostra a figura 2, onde observar-se a esquematização das microestruturas da austenita, ou ferro γ ; da ferrita, ou ferro α ; e da perlita que consiste em lamelas alternadas de ferrita e cementita (CALLISTER,2014).

Figura 2 - Representação esquemática das microestruturas para um aço-carbono hipoeutetóide com composição C_0

As fases presentes no diagrama 2 podem ser descritas como: i) Ferrita: solução

sólida de carbono em ferro CCC existente até a temperatura de 912 °C; ii) austenita: solução sólida de carbono em ferro CFC existindo entre as temperaturas de 727 e 1495 °C; iii) Cementita: carboneto de estrutura ortorrômbica e de alta dureza. A cementita, junto com a ferrita, dão origem ao constituinte perlita (COSTA E SILVA, 2010).

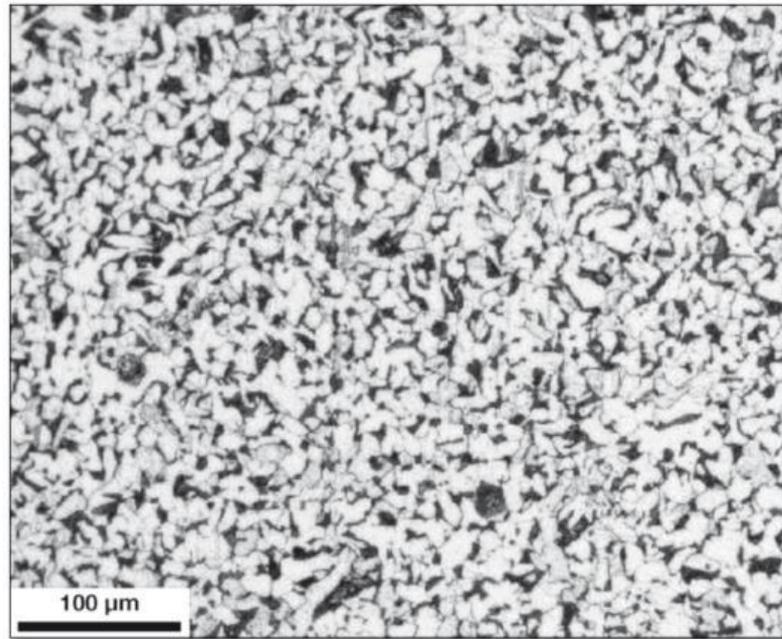
A figura 3 é uma fotomicrografia de um aço que contém 0,15%pC, nela podemos observar a ferrita e a perlita. As grandes regiões claras representam a ferrita; já as regiões que alternam entre regiões claras e escuras correspondem a perlita, algumas regiões perlíticas aparentam ser mais escuras devido a possuírem camadas com espaçamento muito próximo que não são nítidas na ampliação da fotomicrografia (COLPAERT, 2008; CALLISTER, 2014).

Figura 3 - Fotomicrografia de um aço com 0,15 %pC que possui microestrutura composta por perlita e ferrita

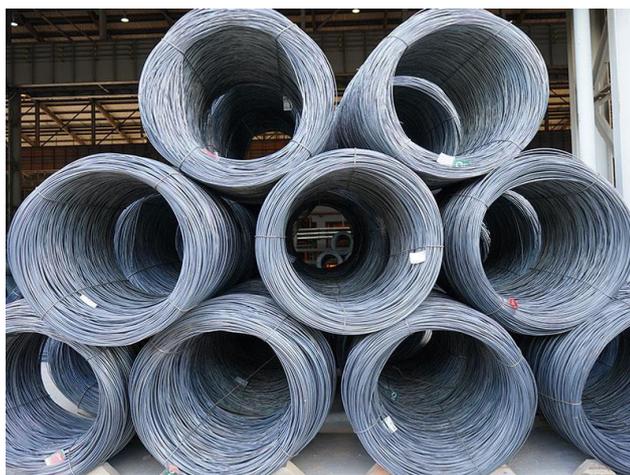
Um dos métodos para encruamento na fabricação de vergalhões consiste na laminação a frio do fio-máquina (figura 4). (COLPAERT, 2008).

Figura 4 - Fio máquina

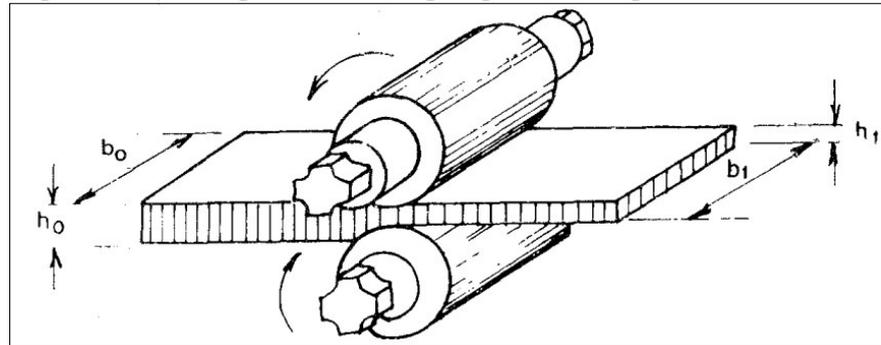
A laminação a frio consiste na passagem de um material entre dois cilindros, girando em sentido oposto com a mesma velocidade superficial, separados entre si a uma distância menor que o valor da espessura da peça a ser deformada. Ao passar entre os cilindros, o metal sofre deformação plástica, a espessura é reduzida, o comprimento é aumentado e a largura é constante (figura 5). (CHIAVERINI,1986b).

Figura 5 - Representação esquemática, em perspectiva, do processo de laminação

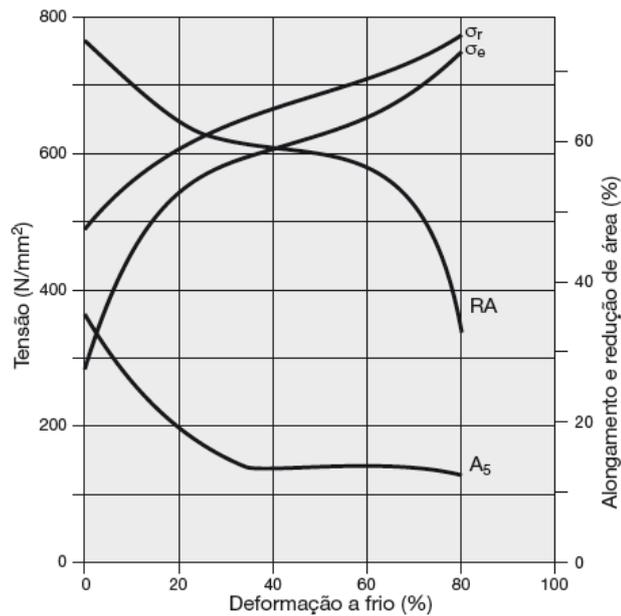
Com a deformação a frio, a resistência mecânica aumenta e a ductilidade medida através da redução de área, do alongamento ou da tenacidade à fratura, normalmente diminui, como ilustrado na figura 6 (COLPAERT, 2008).

Figura 6 - Propriedades no ensaio de tração de aço baixo carbono em função do grau de deformação a frio

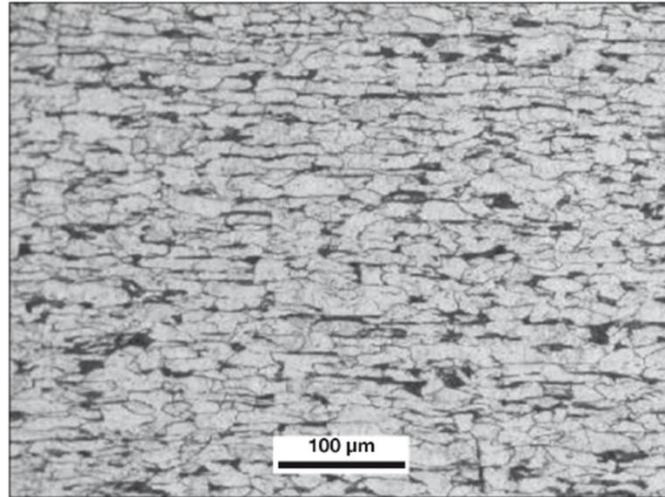
O encruamento também modifica os grãos da microestrutura do material. Os grãos se alongam na direção de deformação. Na figura 7 observa-se a microestrutura de um vergalhão CA60 composta por ferrita e perlita, é perceptível uma leve deformação da ferrita na direção longitudinal (COLPAERT, 2008).

Figura 7 - Seção longitudinal de vergalhão CA60 de bitola 6 mm levemente encruado por processo de laminação a frio

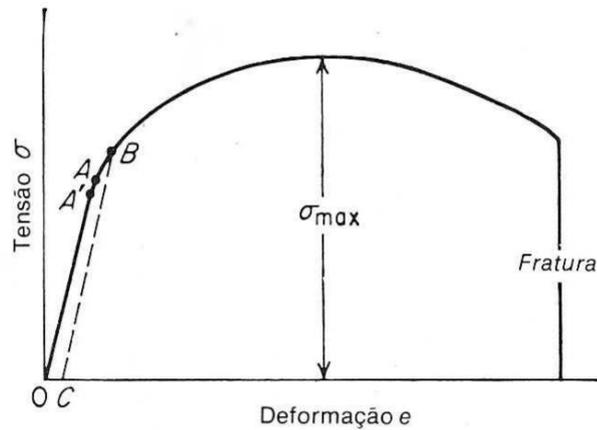
Quando se submete uma barra metálica a uma carga de tração, gradativamente crescente, ela sofre uma deformação progressiva de extensão ou aumento de comprimento. A relação entre a tensão aplicada e a deformação resultante pode ser representada graficamente mediante um diagrama (ou curva) “*Tensão-Deformação*”, ilustrado na figura 8 (CHIAVERINNI, 1986).

Figura 8 - Diagrama Tensão-Deformação de Engenharia

A porção linear inicial do diagrama, AO, é a região elástica onde o ponto A é o limite elástico que pode ser definido como a “tensão máxima que o material pode suportar sem que apresente deformação após a retirada da carga” (DIETER, 1981).

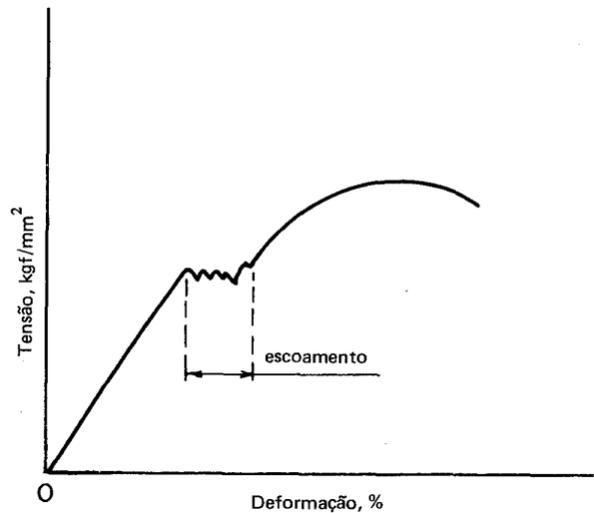
Ademais, alguns metais dúcteis, em particular os aços baixo-carbono, apresentam um fenômeno chamado de “escoamento”, o qual caracteriza o início da fase plástica. Durante o escoamento, verifica-se um grande alongamento sem acréscimo de carga que oscilam entre valores máximos e mínimos. A figura 9 mostra o fenômeno de escoamento. (CHIAVERINI, 1986).

Figura 9 - Diagrama Tensão-Deformação de um metal dúctil com fenômeno de escoamento

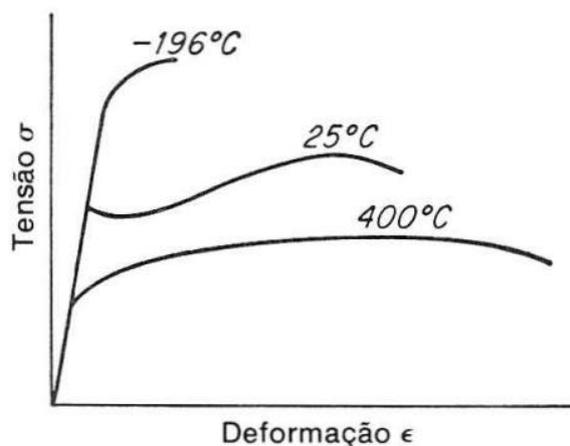
A figura 10 ilustra as mudanças no diagrama Tensão-Deformação em diferentes temperaturas.

Figura 10 - Mudanças no diagrama Tensão-Deformação de um aço baixo-carbono com a temperatura

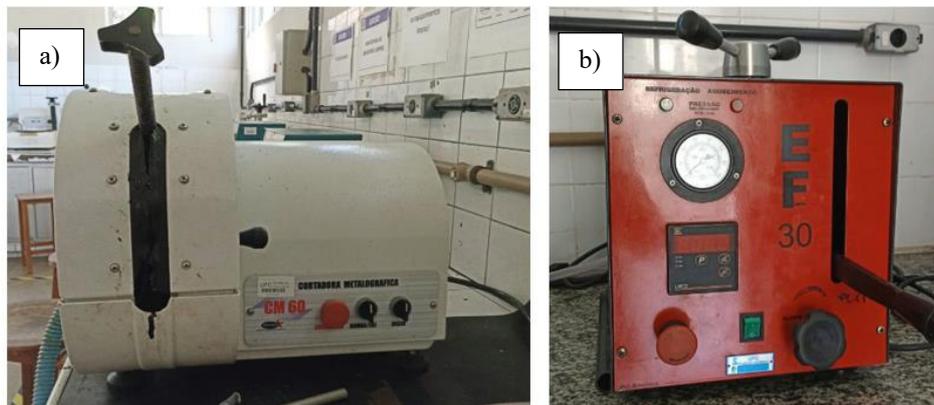
Após o ensaio de tração, as amostras foram cortadas a cerca de 2cm abaixo da região da fratura com auxílio de uma cortadora metalográfica (figura 11a) e embutidas com auxílio de uma embutidora a quente (figura 11b). Foram preparadas 27 amostras, sendo três do material conforme recebido (controle) e as demais em triplicata para cada temperatura em estudo.

Figura 11 - a) Cortadora Metalográfica; b) Embutidora a quente

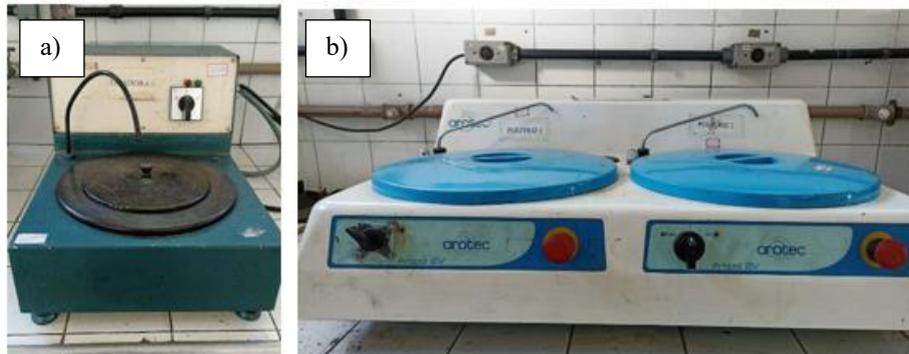
O procedimento de preparação de amostras para metalografia foi realizado com o auxílio de uma lixadeira/politriz manual (figura 12). E consistiu no lixamento utilizando lixas de 80, 120, 220, 320, 400, 600, 1200 mesh utilizando água como agente lubrificante. Já o polimento foi realizado com pasta de diamante aplicada em pano de polimento 6,3 e 1 μ e com água destilada e detergente neutro como lubrificantes.

Figura 12 - a) Lixadeira; b) Politriz

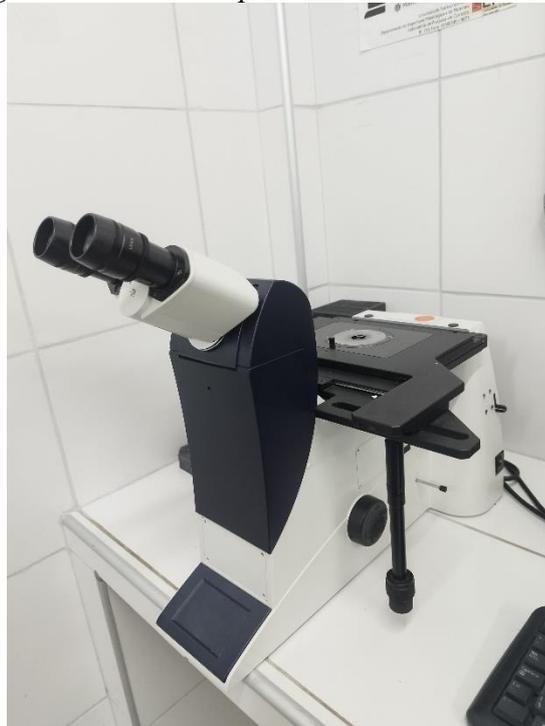
O ataque químico foi realizado com Nital 2% mergulhando a peça na solução e aguardando 10 segundos para prosseguir com a secagem primária, realizada com chumaço de algodão embebido em álcool, e secagem secundária, realizada com jato de ar quente. Em seguida, foi realizado a micrografia utilizando um microscópio ótico Leica DMI 3000 M (figura 13).

Figura 13 - Microscópio ótico Leica DMI 3000M

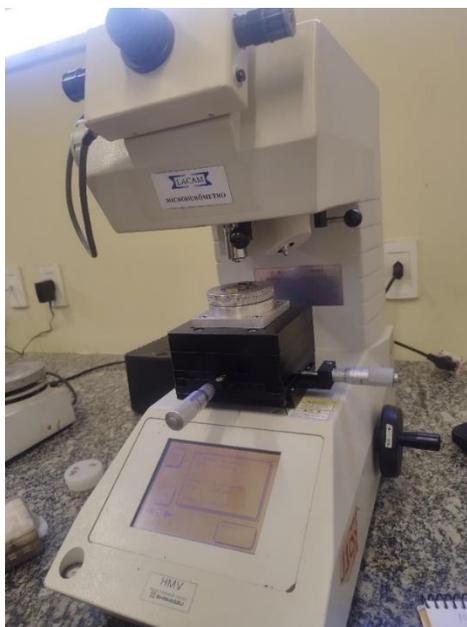
O ensaio de microdureza foi realizada com auxílio do microdurômetro Shimadzu HMV-2 (figura 14).

Figura 14 - Microdurometro Shimadzu HMV-2

Os procedimentos foram realizados segundo a norma ASTM E384 – 22 que regulamenta os métodos de determinação da microdureza dos materiais usando os ensaios Knoop e Vickers. Foram realizadas 3 medições para amostra, com carga de 9,80 N aplicada durante 10 segundos. As amostras utilizadas foram as mesmas preparadas para metalografia.

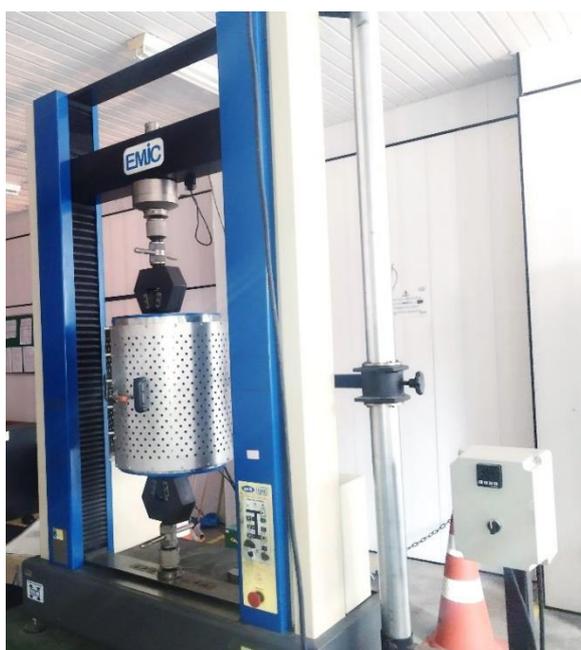
Os ensaios de tração foram realizados no Laboratório de Ensaios Mecânicos (LEM) da Universidade Federal do Ceará (UFC), utilizando a máquina de ensaios universais EMIC equipada com forno, figura 15.

Figura 15 - Máquina de Ensaios EMIC DL-10000 equipada com forno resistivo

Os procedimentos foram realizados segundo as normas ABNT NBR ISO 6892 e 6892-2 que regulamentam os ensaios de tração em temperatura ambiente e ensaios de tração em temperaturas elevadas, respectivamente.

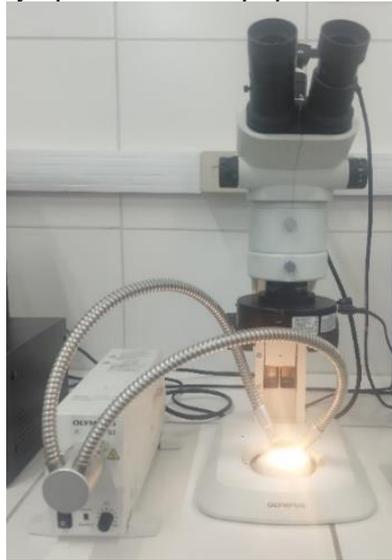
Após os ensaios de tração, a região da fratura foi cortada com auxílio da cortadora metalográfica. As amostras com comprimento de cerca de 2cm foram submetidas a ataque químico com Nital 2% durante 1 s para remover a oxidação da região fraturada. Em seguida, foram realizadas fractografias com auxílio do estereoscópio Olympus SZ61TR equipado com guia de luz modelo LG – PS2 (Figura 16).

Figura 16 - Estereoscópio Olympus SZ61TR equipado com guia de luz modelo LG PS2

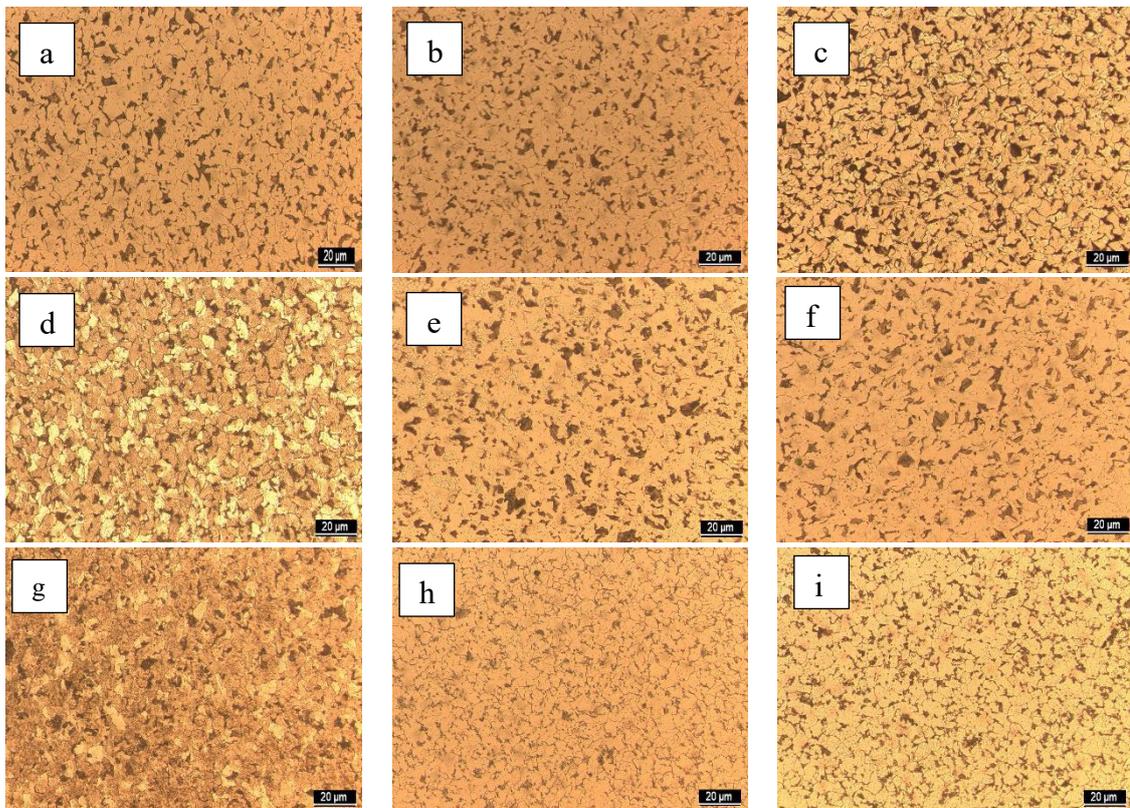
Figura 17 - Fotomicrografias das amostras em estudo a) Controle; b) 27°C; c) 100°C; d) 200°C; e) 300°C; f) 400°C; g) 500°C; h) 600°C; i) 700°C. Ampliação 500x, Escala: 20µm

A figura 17a apresenta os grãos orientados numa única direção devido ao processo de conformação a frio e pode-se identificar que a microestrutura é composta por ferrita α (mais clara) e perlita (mais escura).

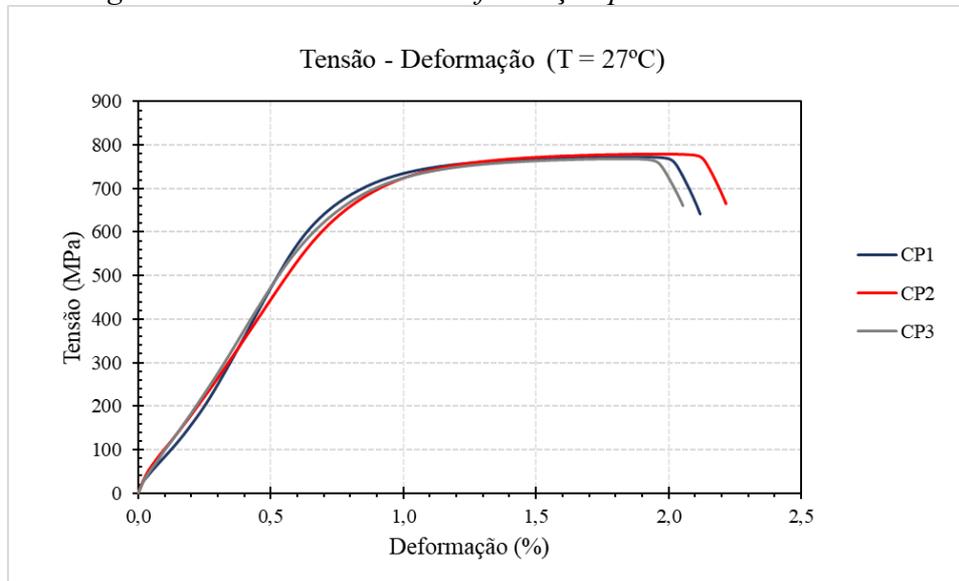
As figuras 18 a 25 mostram as Curvas Tensão-Deformação elaboradas através das matrizes de dados obtidas nos ensaios de tração.

Figura 18 - Curva Tensão - Deformação para $T = 27^{\circ}\text{C}$

Na temperatura ambiente ($T = 27^{\circ}\text{C}$), o material apresenta o comportamento típico de materiais metálicos: apresenta uma região elástica inicial onde a tensão aumenta linearmente com a deformação e após o limite de proporcionalidade entra na região de escoamento plástico no qual a tensão aumentará de forma constante com a deformação até atingir o ponto de ruptura.

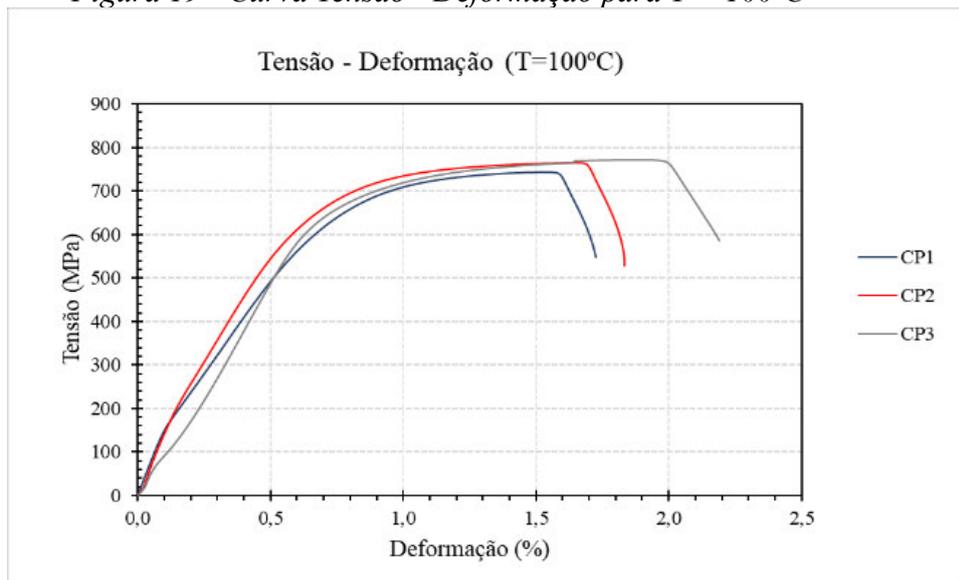
Figura 19 - Curva Tensão - Deformação para $T = 100^{\circ}\text{C}$

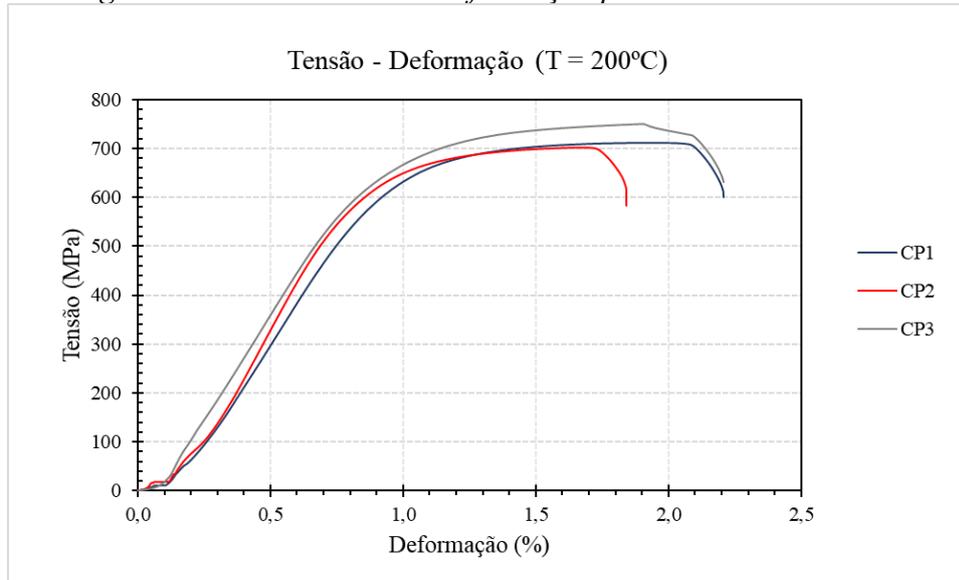
Figura 20 - Curva Tensão - Deformação para $T = 200^{\circ}\text{C}$

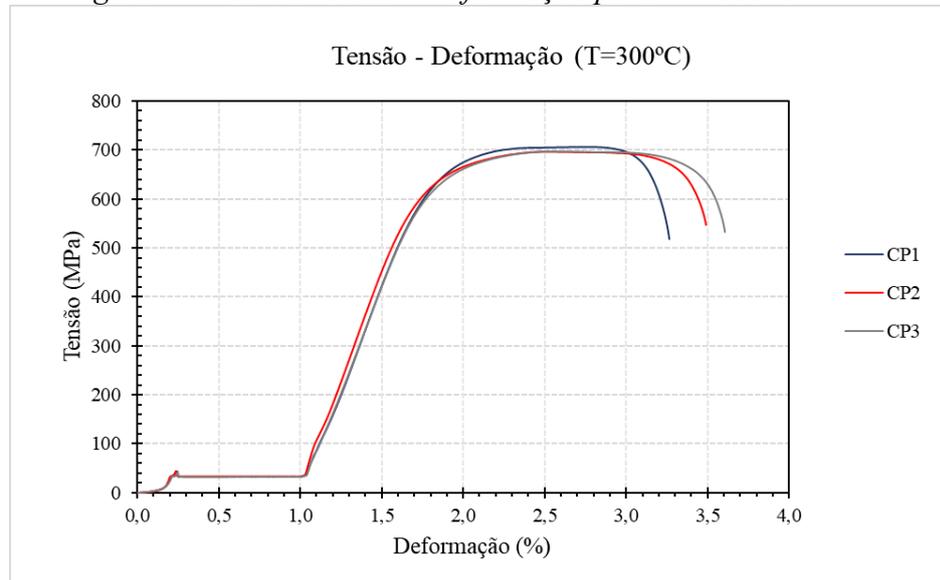
Figura 21 - Curva Tensão - Deformação para $T = 300^{\circ}\text{C}$

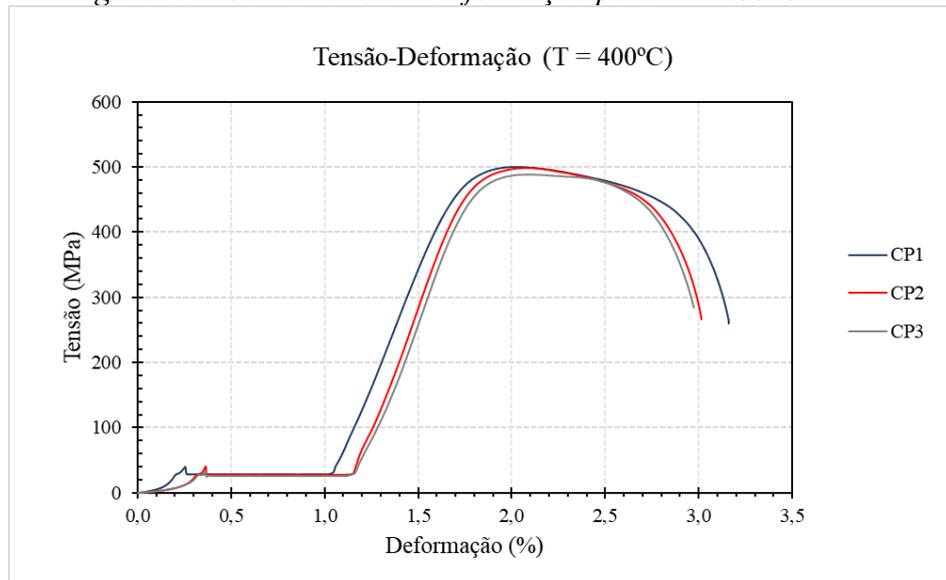
Figura 22 - Curva Tensão - Deformação para $T = 400^{\circ}\text{C}$

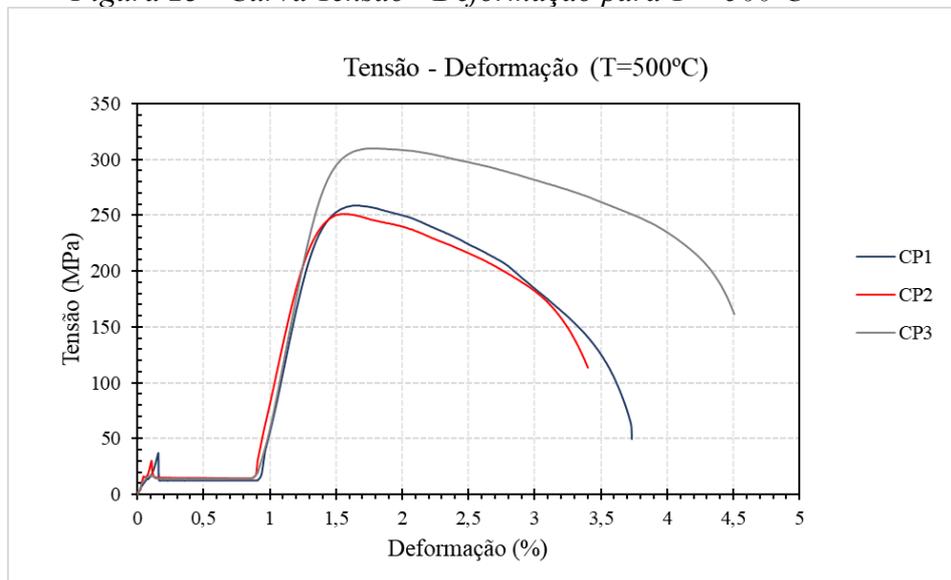
Figura 23 - Curva Tensão - Deformação para $T = 500^{\circ}\text{C}$

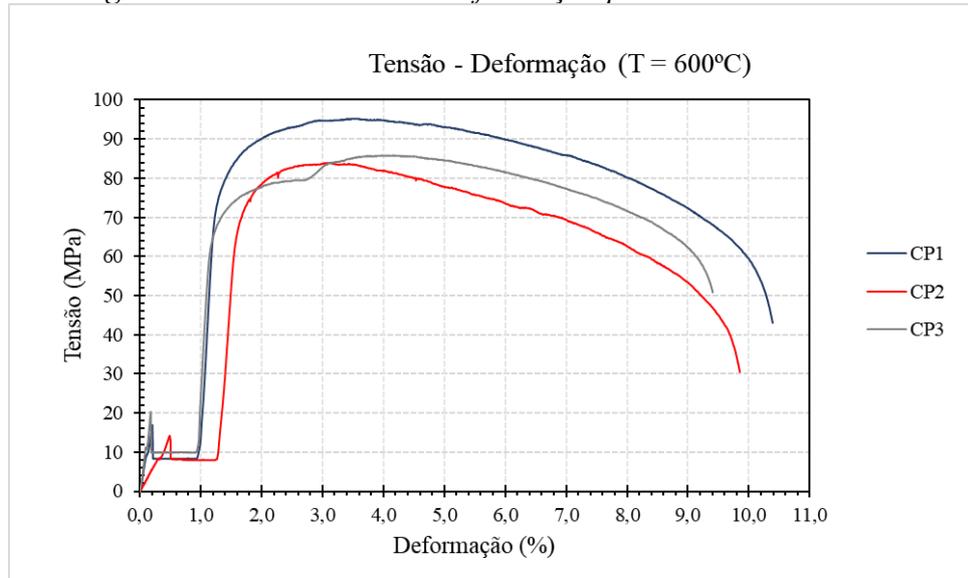
Figura 24 - Curva Tensão - Deformação para $T = 600^{\circ}\text{C}$

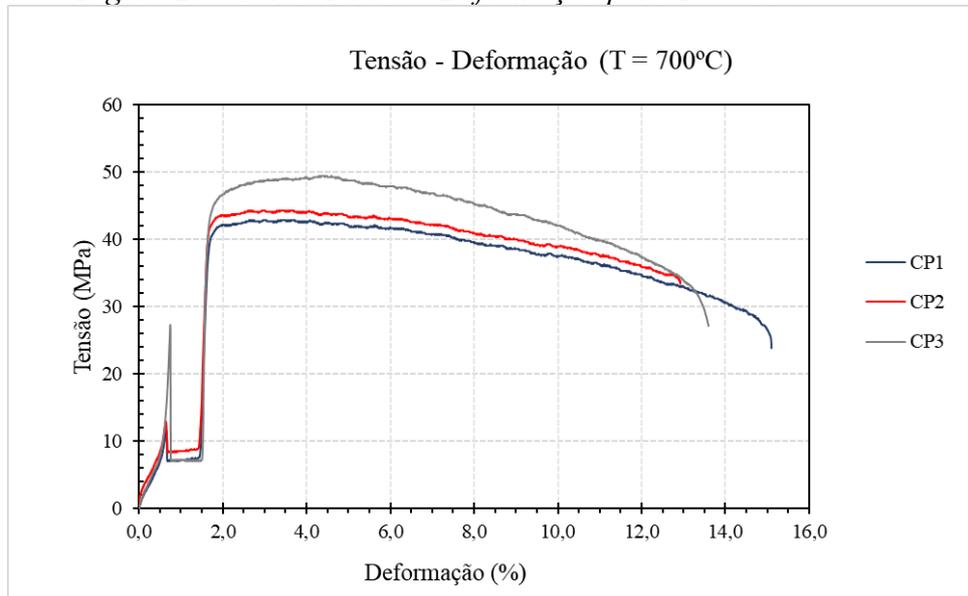
Figura 25 - Curva Tensão - Deformação para $T = 700^{\circ}\text{C}$

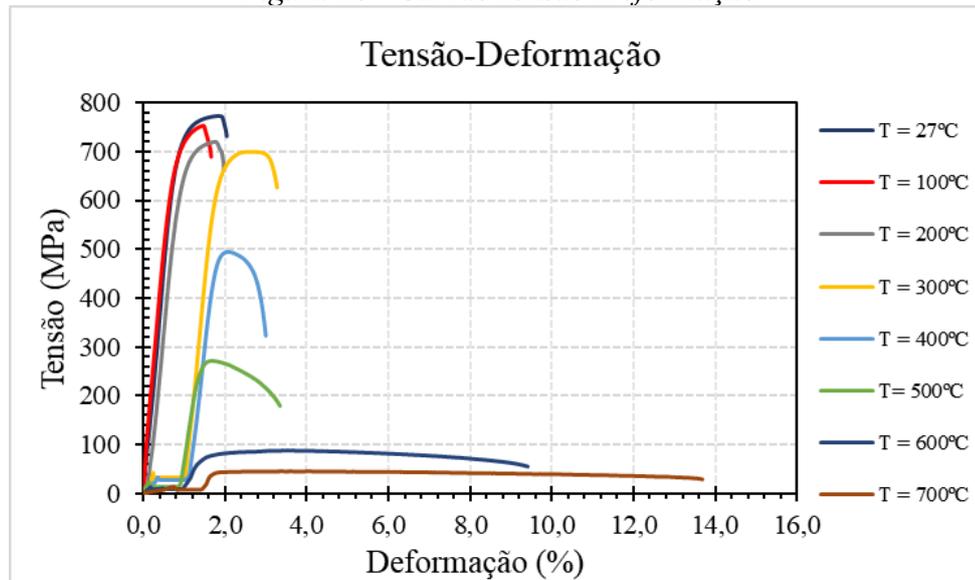
A figura 26 faz um comparativo entre as Curvas Tensão – Deformação em cada temperatura que representa os valores médios dos CP's. Para sua obtenção, realizou-se a média aritmética dos pontos das matrizes de dados dos três CP's de cada temperatura. Analisar-se-á o comportamento do material mediante essa figura e pelas tabelas 3,4,5 e 6 objetivando simplificar a observação dos resultados obtidos.

Figura 26 - Curvas Tensão-Deformação

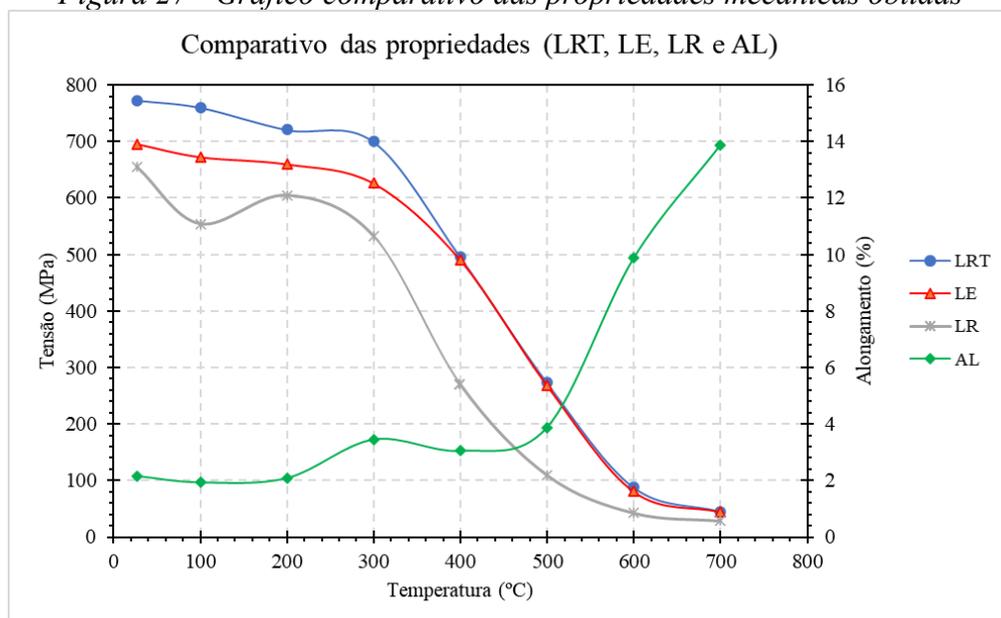
A figura 27 apresenta um gráfico comparativo dos valores médios de LE, LRT, LR e AL para cada uma das temperaturas.

Figura 27 - Gráfico comparativo das propriedades mecânicas obtidas

Através dessa figura é possível identificar as tendências gerais das propriedades mecânicas em relação à temperatura. Em síntese, as propriedades LRT, LE, LR diminuem com o aumento da temperatura enquanto o AL aumenta.

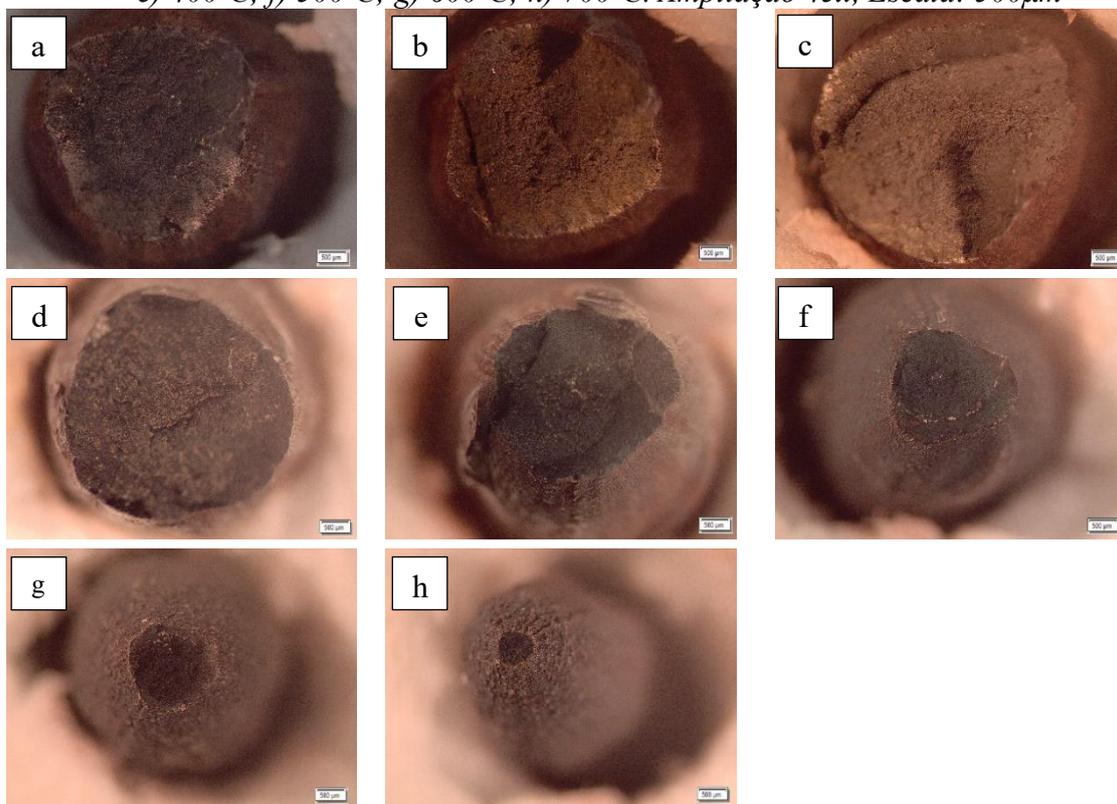
A imagem 21 apresenta as fractografias obtidas das espécies em análise.

Figura 28 - Fotomicrografias das amostras em estudo a) 27°C; b) 100°C; c) 200°C; d) 300°C; e) 400°C; f) 500°C; g) 600°C; h) 700°C. Ampliação 45x, Escala: 500µm

Inferese-se que as amostras apresentaram fratura de natureza dúctil caracterizada pela superfície rugosa, ausência de trincas propagadoras, presença de “empescoçamento” e alongamento expressivo nas amostras. A ausência de trincas propagadoras indica que a fratura ocorreu de maneira progressiva, sem o surgimento repentino de falhas.

5. Os resultados da análise fractográfica indicam que os vergalhões estudados sofrem fratura dúctil. A presença de uma superfície de fratura rugosa, a ausência de trincas propagadoras, a ocorrência de "empescoçamento" e um alongamento expressivo nas amostras são características desse tipo de fratura.
