**PROPOSTA DE METODOLOGIAS DE GESTÃO DE RISCO PARA TÚNEIS DE
TRANSFERÊNCIA HÍDRICA A PARTIR DE DADOS DE INSPEÇÃO DE CAMPO**

Dissertação apresentada ao Programa de Pós-Graduação em Engenharia Civil da Universidade Federal do Ceará, como requisito parcial à obtenção do título de Mestre em Engenharia Civil. Área de concentração: Geotecnia.

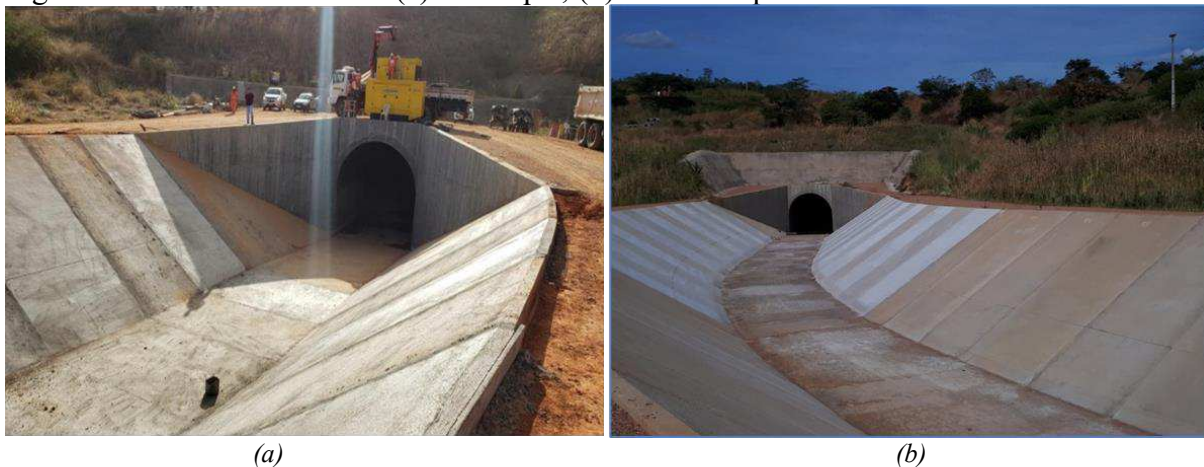
Figura 2.5 – Túnel Boa Vista. (a) Emboque; (b) Desemboque.

A Figura 2.5 (a) exhibe o emboque do túnel e a Figura 2.5 (b) o seu desemboque.

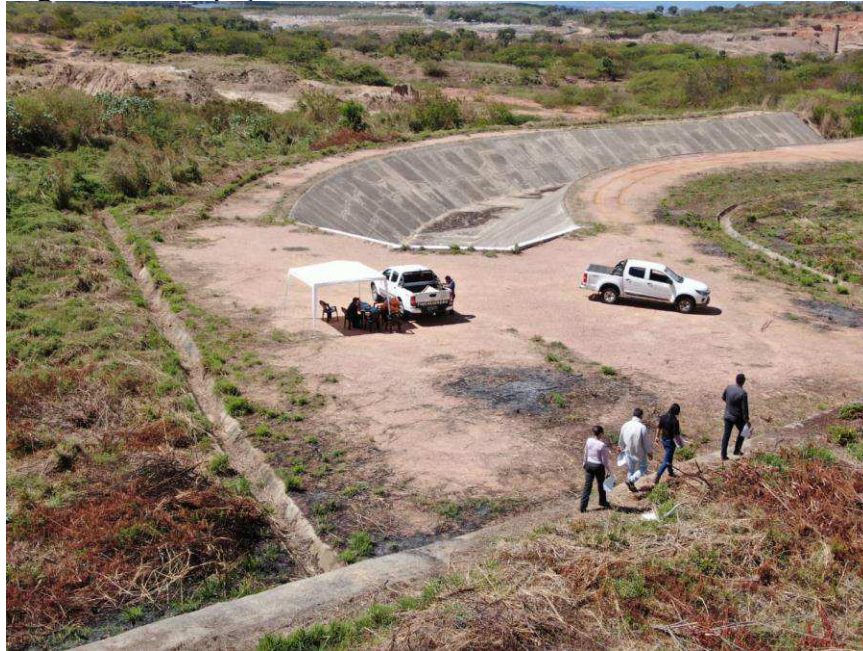
Figura 2.7 – Inspeção no entorno do túnel Boa Vista.

A inspeção foi iniciada com o preenchimento das seções do *checklist* que não necessitavam da entrada no túnel (infraestrutura, instrumentação e segurança do trabalho) conforme Figura 2.7, para então prosseguir para o interior da estrutura e para o preenchimento das demais seções (revestimento do túnel, água e sistema de drenagem). As anomalias indicadas no *checklist* que foram observados em campo receberam a classificação quanto à situação, magnitude e nível de perigo.

Destaca-se que apesar de o túnel ainda não estar em operação no momento da inspeção, ele apresentava água em seu interior, sendo necessário a utilização de um barco de pequeno porte para inspecionar o túnel, primeiramente na direção do desemboque para o emboque, e depois realizando o caminho contrário. Sempre que aplicável, todas as questões identificadas são acompanhadas por registros fotográficos realizados, a fim de ilustrar as anomalias visto que durante a fiscalização a fotografia representa um método crucial de arquivamento, utilizado tanto para relatórios quanto para estudos e observações adicionais. Em situações críticas, ela pode reduzir a subjetividade do inspetor, permitindo que o grupo de inspeção discuta as condições com base nas fotografias registradas (Berk, 2006).

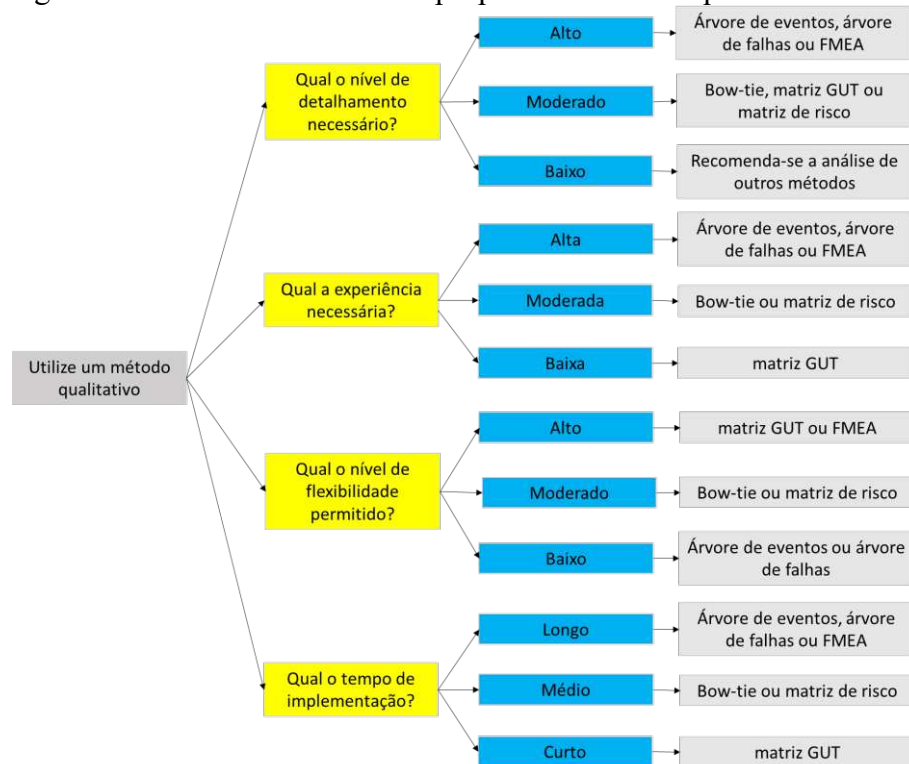
Figura 3.19 – Árvore de Decisão proposta – métodos qualitativos.

Da Figura 3.17 à Figura 3.20 é apresentada, portanto, a proposta de Árvore de Decisão para auxiliar na escolha do método de análise de riscos.

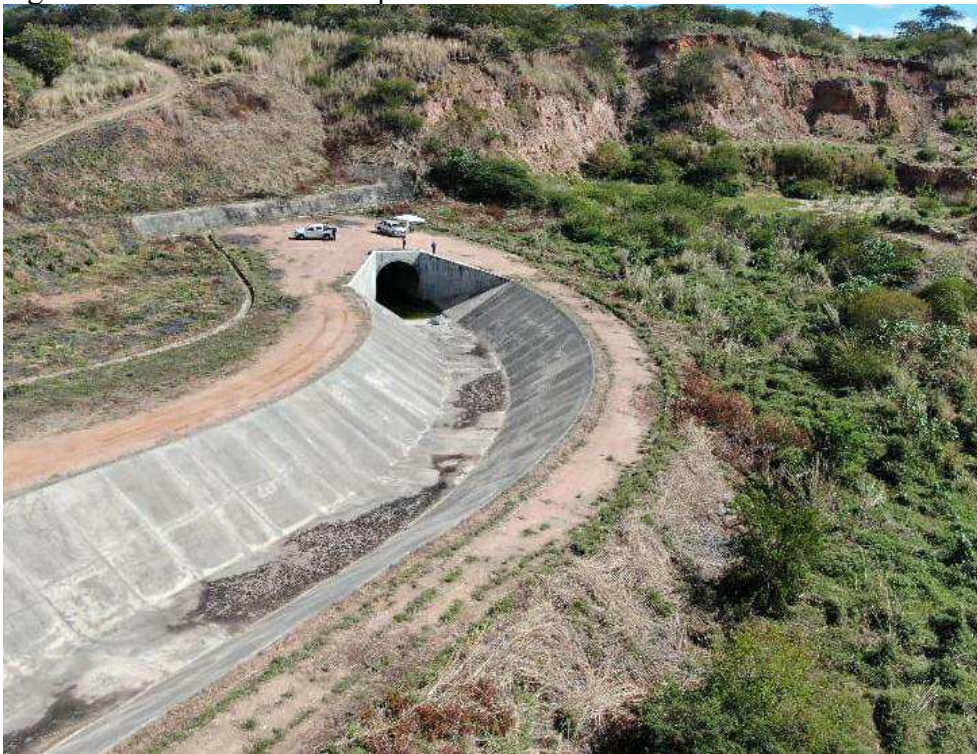
Figura 4.8 – Entorno e emboque do túnel Boa Vista.

A inspeção no túnel Boa Vista (Figura 4.8) foi realizada em agosto de 2022 por membros da Companhia de Gestão de Recursos Hídricos do Ceará (COGERH) juntamente com pesquisadores da Universidade Federal do Ceará (UFC). Para orientar a atividade, durante a inspeção adotou-se o *checklist* elaborado por Silva (2022) que foi utilizado por 4 profissionais, formados em engenharia civil, que foram chamados

respectivamente de A1, A2, A3 e A4. Para o estudo apresentado neste trabalho adotou-se o *checklist* preenchido pelo inspetor A4, visto que foi o que identificou mais anomalias na seção de problemas adversos, que não estavam sendo apresentados nas demais seções do *checklist*. Ressalta-se que o túnel estava concluído, mas não em funcionamento no momento da inspeção.

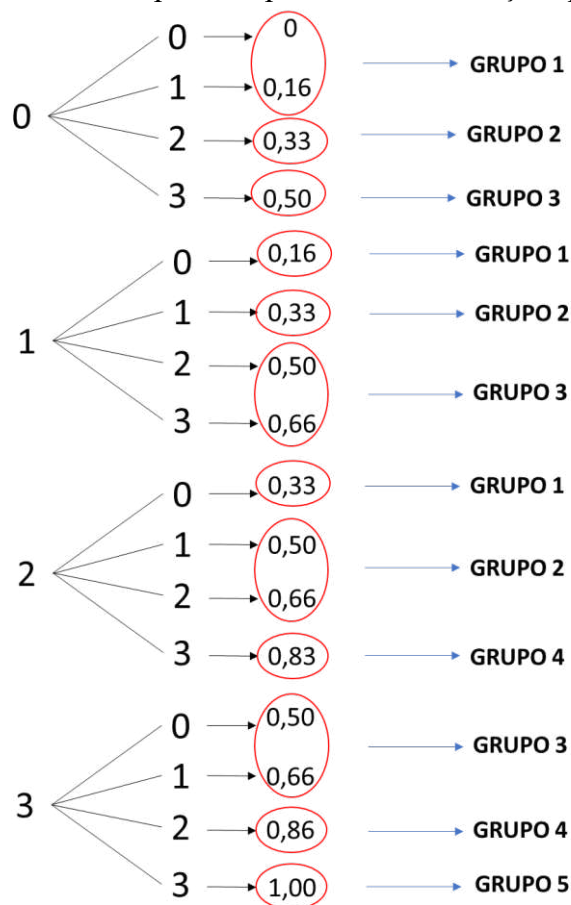
Figura 4.10 – Resultados obtidos para P a partir das combinações possíveis entre S e M.

Os resultados obtidos a partir da combinação utilizando-se da Equação 4 são exibidos na Figura 4.10. Identificou-se 5 grupos de valores que posteriormente foram atribuídos às 5 categorias de Probabilidades de Ocorrência, conforme Tabela 4.6.

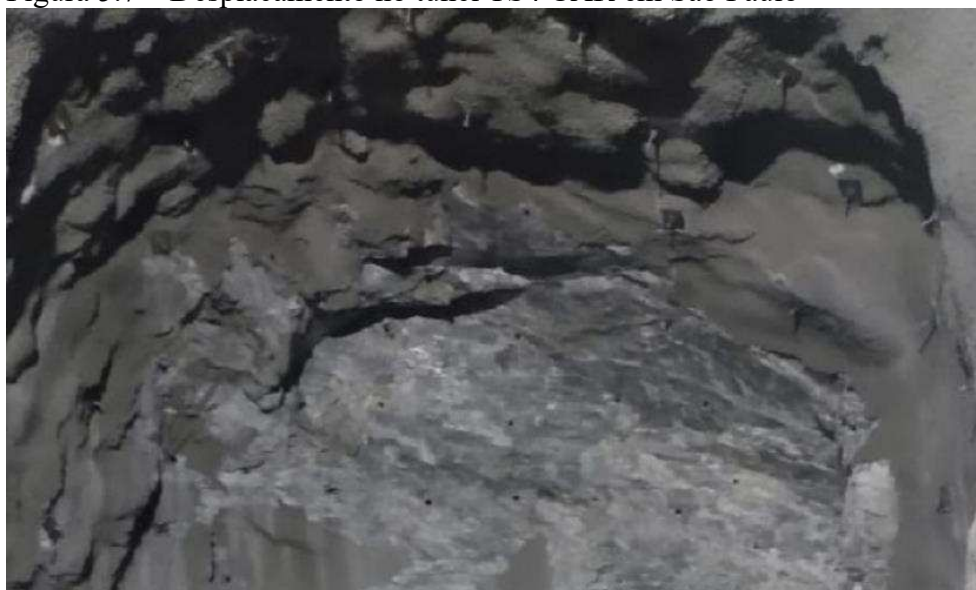
Figura 5.7 – Deslocamento no túnel TS4 CAR em São Paulo

deslocamento, enquanto a reação álcali-agregado, que seria uma reação química entre os álcalis no cimento e certos tipos de agregados no concreto, pode levar à expansão e, eventualmente, ao deslocamento ou fissuração do concreto (Bolina *et al.*, 2019). A Figura 5.7 exibe um exemplo de deslocamento ocorrido em um túnel TS4 CAR em São Paulo.

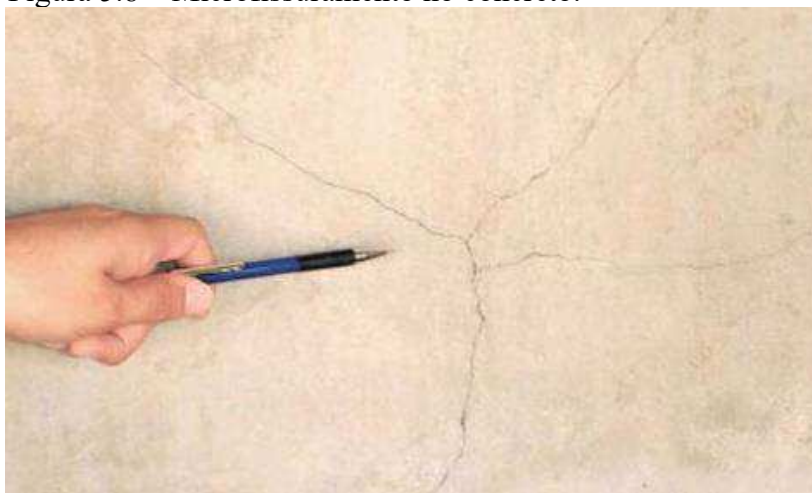
Figura 5.8 – Microfissuramento no concreto.

De forma conceitual, as aberturas no concreto são caracterizadas como microfissuras, fissuras, trincas, rachaduras e fendas, de acordo com sua amplitude. As microfissuras e as fissuras se apresentam de forma estreita e alongada, muitas vezes localizadas de forma aleatória e em geral são anomalias superficiais (Bolina *et al.*, 2019).

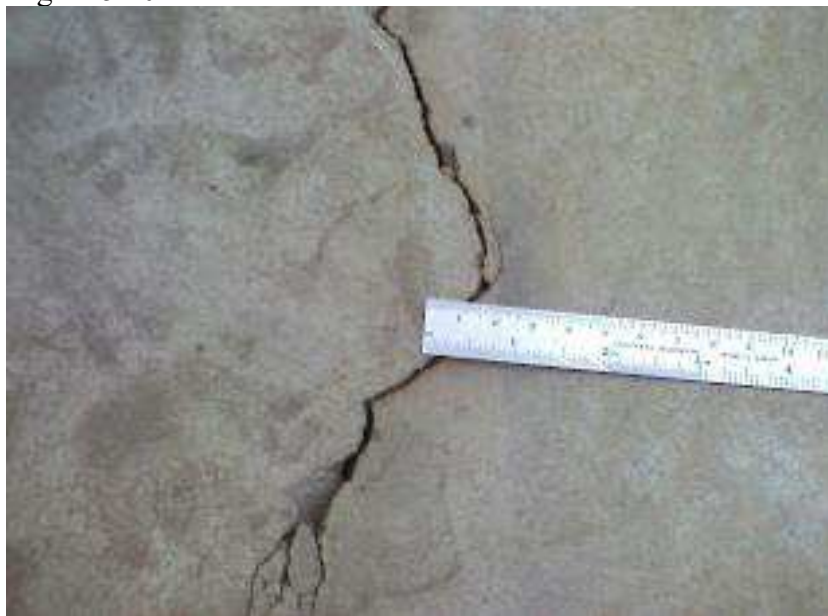
Figura 5.10 – Trinca no concreto.

As trincas, rachaduras e fendas são aberturas que apresentam-se em maior profundidade, localizadas e acentuadas, que promovem uma separação entre partes do concreto. Na Tabela 5.1 é apresentada a classificação deste tipo de anomalia segundo Bolina *et al.* (2019) em função das suas dimensões. As Figuras 5.8 a 5.11 apresentam exemplos desses tipos de manifestações patológicas. Ressalta-se que o autor também aborda a junta, um tipo de abertura com dimensão superior a 5,1 mm, a qual não será adotada neste documento.

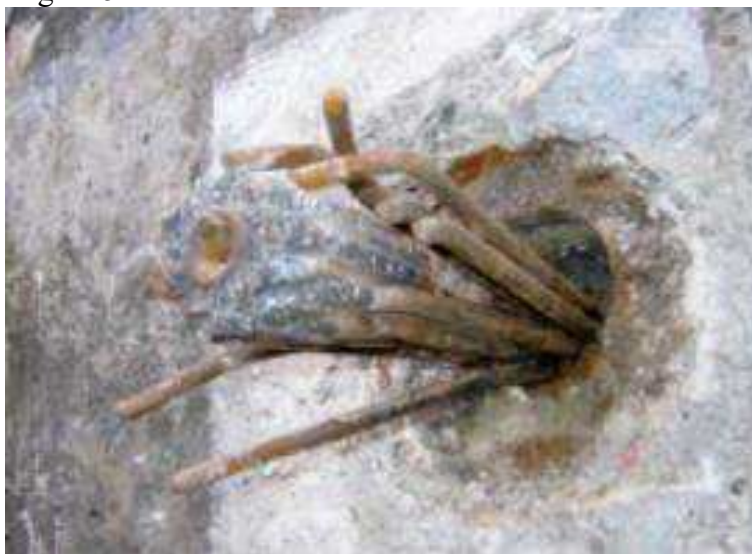
Figura 5.12 – Corrosão em tirante.

Corrosão é a interação destrutiva de um metal com o ambiente, promovendo a sua dissolução em íons metálicos por meio de reações químicas ou eletroquímicas. Como tirantes e chumbadores são, respectivamente elementos ativos e passivos que geralmente são constituídos por metais, eles estão sujeitos ao fenômeno da corrosão (Bolina *et al.*, 2019).

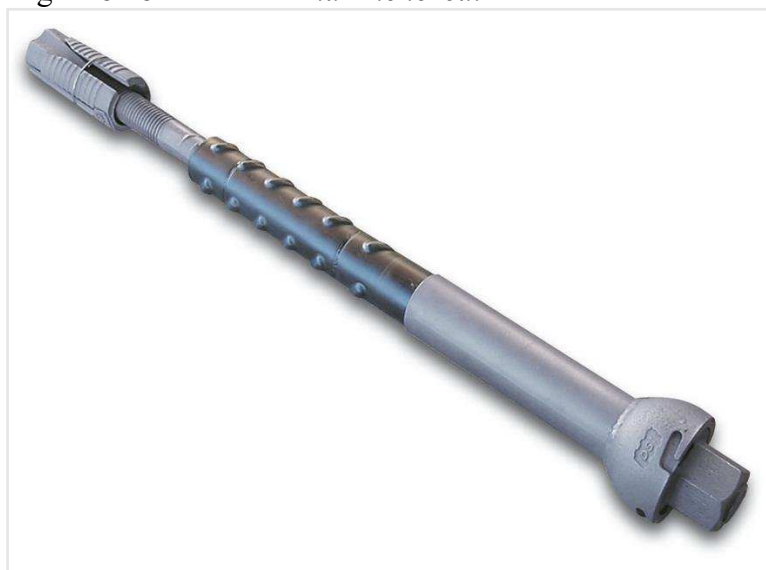
Figura 5.15 – Tirante *End Anchored*.

Ademais, em túneis destaca-se as abordagens específicas para instalação desses elementos. No teto do túnel, por exemplo, as boas práticas de engenharia recomendam reforços que não sejam instalados com injeção de calda de cimento, como é realizado normalmente, pois devido à ação da gravidade, a calda escorreria. Sendo assim, outras alternativas como os tirantes *End Anchored*, Swellex® e tirante com fixação química através de resina podem ser adotados (Gontijo *et al.*, 2016; Epiroc, s.d.).
