**UNIVERSIDADE FEDERAL DO CEARÁ
CENTRO DE TECNOLOGIA
PROGRAMA DE PÓS-GRADUAÇÃO EM ENGENHARIA CIVIL: ESTRUTURAS E
CONSTRUÇÃO CIVIL**

**APLICAÇÃO DA TERMOGRAFIA INFRAVERMELHO PARA IDENTIFICAÇÃO
DE DESPLACAMENTO CERÂMICO**

Dissertação apresentada ao Programa de Pós-Graduação em Engenharia Civil: Estruturas e Construção Civil da Universidade Federal do Ceará, como requisito parcial à obtenção do título de Mestre em Engenharia Civil. Área de concentração: Construção Civil.

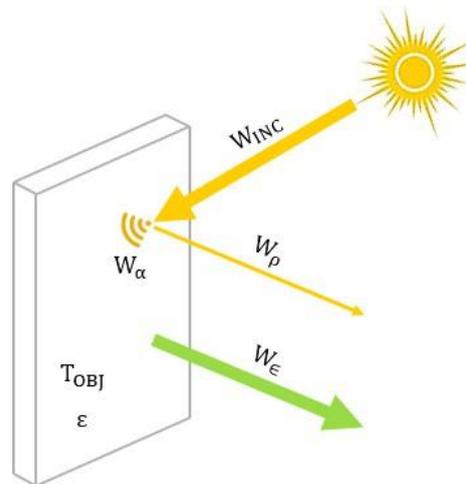
Figura 2 – Fontes de radiação e suas componentes: Radiação incidente (W_{INC}); Radiação absorvida (W_{α}); Radiação refletida (W_{ρ}); Radiação emitida (W_{ϵ})

No esquema acima, há dois tipos de radiação, incidente e emitida, e duas fontes diferentes, a fonte de excitação térmica que fica na frente da alvenaria (sol) e a própria alvenaria, respectivamente. A parcela de radiação incidente depende da refletividade e transmissividade e a parcela emitida depende da temperatura e emissividade da alvenaria. Uma alvenaria, tem capacidade de transmissividade praticamente nula por ser considerada um corpo opaco. A parcela de radiação que tende a atravessar o alvo, logo será absorvida devido às várias camadas de revestimento argamassado e seu material constituinte, seja ele bloco cerâmico ou de concreto.

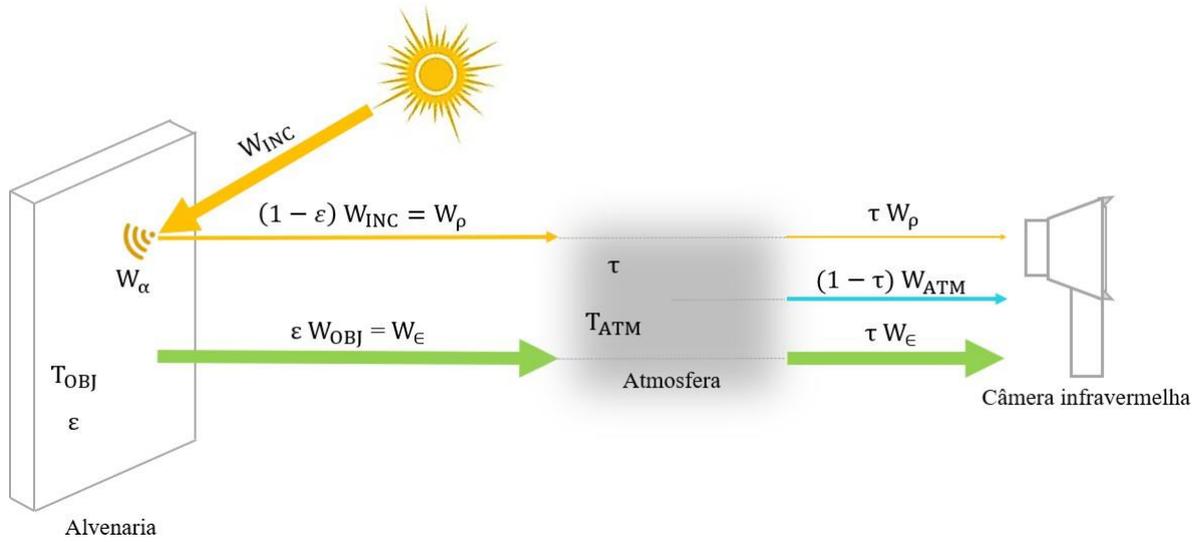
Figura 3 – Representação esquemática dos elementos de radiação capturados por uma câmera termográfica

Quando a câmera infravermelha é direcionada para a alvenaria, receberá a radiação emitida pela alvenaria (W_ϵ) e a radiação dos arredores refletida através da sua superfície (W_ρ). Durante a trajetória de medição essas radiações são atenuadas pela atmosfera e somam-se a elas as radiações emitidas pela própria atmosfera (W_{ATM}). A fórmula a seguir expressa a radiação total captada pela câmera infravermelha (W_{TIC}).

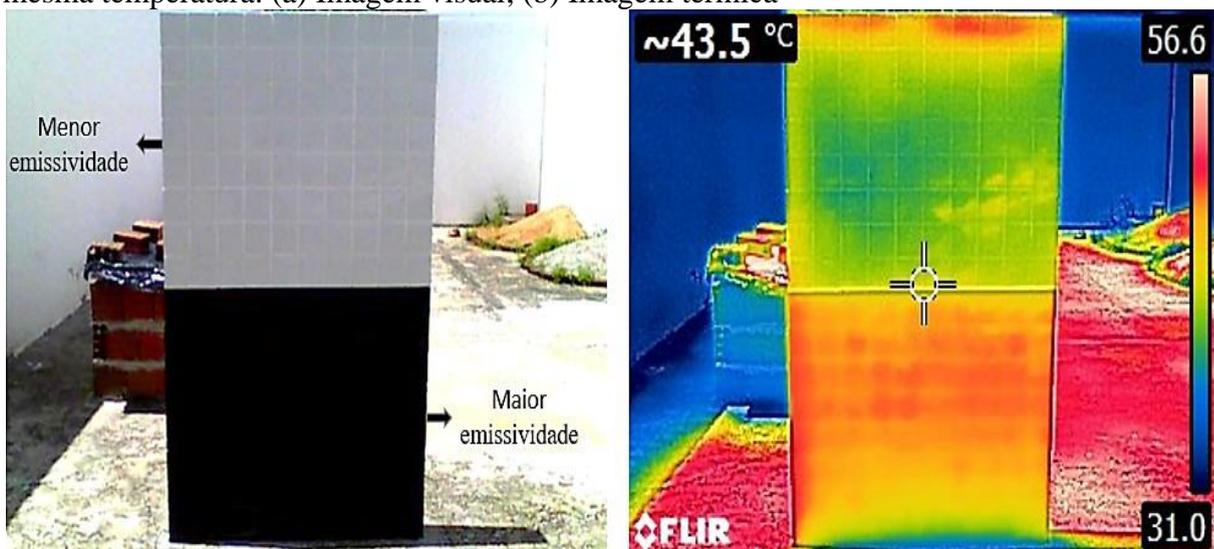
Figura 4 - Alvenaria revestida com pastilhas cerâmicas de diferentes emissividades exposta à mesma temperatura: (a) Imagem visual; (b) Imagem térmica

Acima tem-se uma alvenaria revestida na parte superior com pastilhas cerâmicas de cor branca e na parte inferior com pastilhas cerâmicas de cor preta. Quando medido, a temperatura da superfície é a mesma independentemente da cor do revestimento. A interpretações térmicas dependerão principalmente da diferença de emissividade entre os

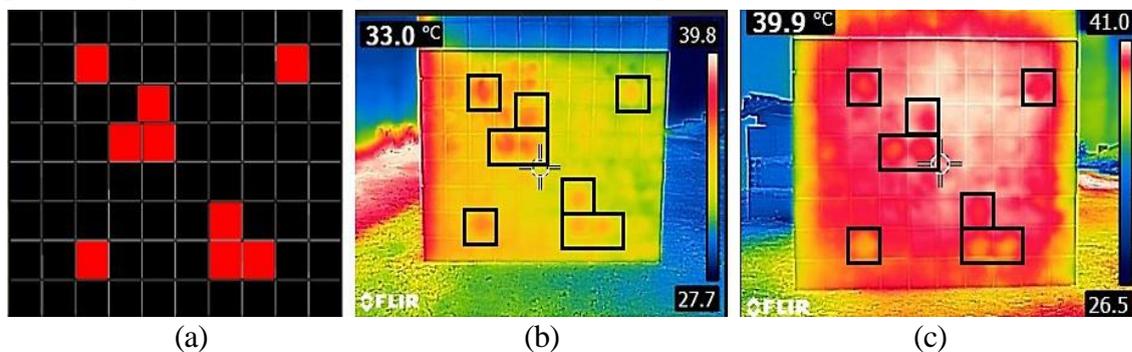
Figura 5 – Comportamento das pontes térmicas advindas de deslocamentos cerâmicos: (a) Esquemática das zonas deslocadas; (b) Fase de aquecimento; (c) Fase de arrefecimento

Na Figura 5a, tem-se a esquematização de uma alvenaria revestida com pastilhas cerâmicas e as zonas na qual foi simulado os deslocamentos, ou seja, as pontes térmicas, representado na cor vermelha. A Figura 5b mostra o comportamento das áreas deslocadas na fase de aquecimento, enquanto que a Figura 5c mostra o comportamento na fase de arrefecimento. A perda de aderência entre a placa cerâmica e o substrato, dá origem a um espaço vazio em que a troca de calor acontece mais rapidamente quando comparado às zonas normais, bem aderidas. Na fase de aquecimento as regiões deslocadas absorvem calor mais rapidamente, apresentando temperaturas aparentes mais elevadas nas imagens termográficas. O contrário acontece na fase de arrefecimento. Por haver uma dissipação mais rápida do calor, as regiões deslocadas tendem a apresentar temperaturas aparentes menores. Além disso, é comum que descontinuidades no elemento construtivo seja considerado, também, uma ponte térmica. Por vezes, este fenômeno dá origem ao efeito de borda, que consiste na extremidade das imagens térmicas que devem ser consideradas regiões indeterminadas, pois impossibilitam a identificação dos deslocamentos devido a uniformidade na condutividade térmica.

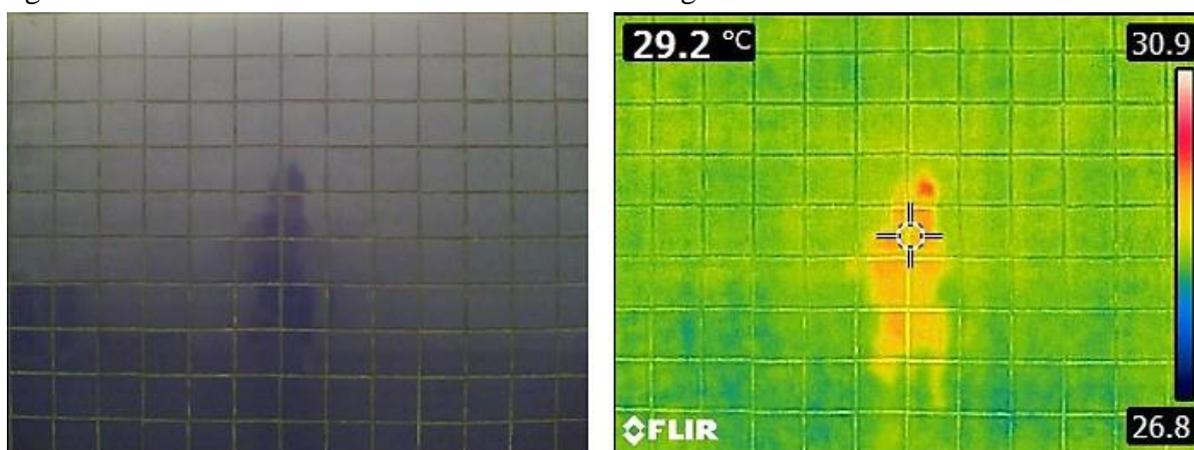
Figura 6 – Interferência do reflexo em análises termográficas

Na Figura 6 é possível observar que se houver um objeto na frente de uma superfície refletora, o reflexo aparecerá na imagem térmica. Nesse caso, o reflexo do operador

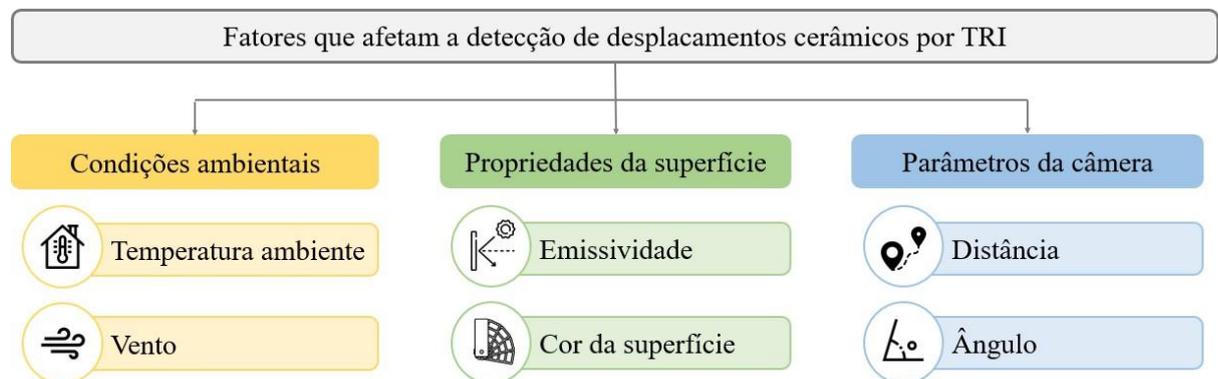
Figura 7 - Fatores que afetam a detecção de deslocamentos cerâmicos por TRI

Com relação às condições ambientais, temperaturas mais elevadas tornam mais evidente a detecção de má aderência de revestimentos cerâmicos (Lourenço; Matias; Faria, 2017; Freitas; Freitas; Barreira, 2014), e isso pode ser um fator decisivo para a escolha do momento de aquisição dos dados. A alta velocidade do vento diminui o contraste térmico em áreas ensolaradas. A razão é que a temperatura da superfície de um objeto alvo é geralmente mais alta que a temperatura ambiente, então o vento remove a energia térmica da superfície. Porém, para áreas sombreadas ocorre o contrário, pois o vento afeta positivamente o contraste

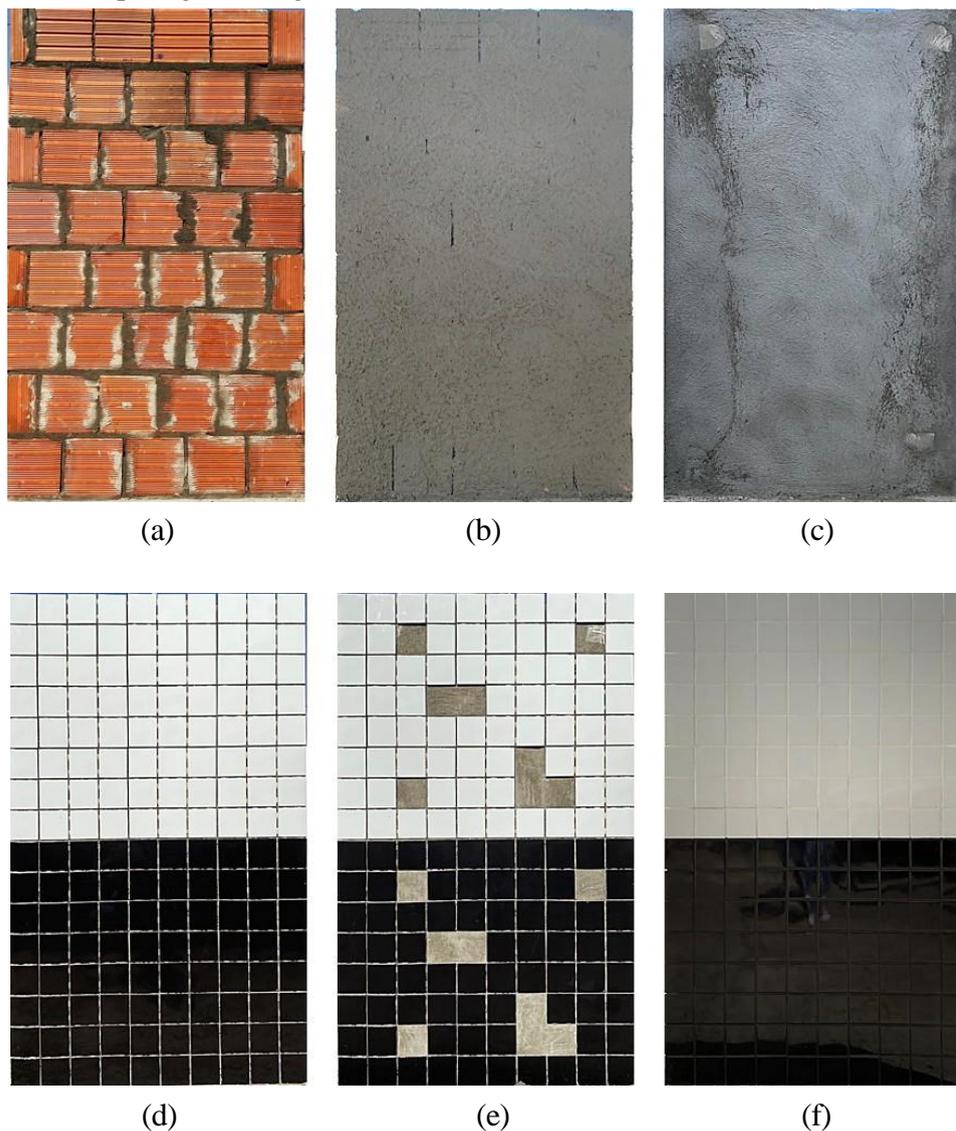
Figura 13 - Representação do processo construtivo: (a) Assentamento do bloco cerâmico; (b) Chapisco; (c) Emboço; (d) Assentamento do revestimento cerâmico; (e) Simulação de áreas deslocadas; (f) Aplicação do rejunte

O processo construtivo seguiu as diretrizes da NBR 7200:1998 (Execução de revestimento de paredes e tetos de argamassas inorgânicas - Procedimento) e, também, da NBR 13755:2017 (Revestimentos cerâmicos de fachadas e paredes externas com utilização de argamassa colante - Projeto, execução, inspeção e aceitação - Procedimento). Após a execução da alvenaria esperou-se 14 dias para a realização do chapisco. Passaram-se mais 3

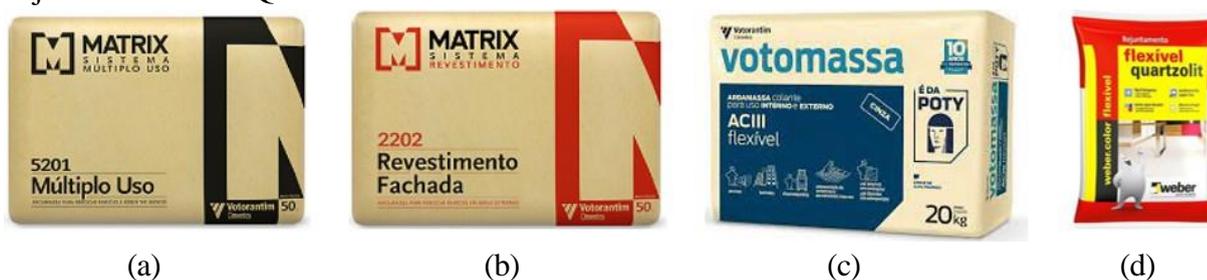
Figura 14 - Materiais prontos utilizados para o assentamento e acabamento da alvenaria: (a) Argamassa matrix 5201; (b) Argamassa matrix 2202; (c) Argamassa colante ACIII flexível; (d) Rejunte flexível da Quartzolit

Os dados da ficha técnica de cada argamassa encontram-se nos Anexos A, B e C, respectivamente. O assentamento dos blocos cerâmicos (9 cm x 9 cm x 19 cm) foi feito com argamassa MATRIX 5201, por ser de uso geral aplicável a diferentes elementos de alvenaria de vedação e também indicada para áreas internas e externas. O chapisco, por sua vez, foi feito *in loco* utilizando o traço 1:3. Para o emboço foi utilizado argamassa MATRIX 2202 indicada para revestimento de áreas externas com elevada trabalhabilidade. Já o assentamento do revestimento cerâmico foi feito com argamassa ACIII flexível que proporciona alta aderência e flexibilidade no assentamento de uma ampla variedade de revestimentos. O revestimento foi aplicado com o espalhamento da argamassa colante no tardo, seguido da aplicação com martelo emborrachado para fixação das cerâmicas, mas sem arrasto, de modo a replicar revestimentos de edifícios existentes com baixa aderência do revestimento cerâmico. O preenchimento das juntas de assentamento foi feito com a aplicação de rejunte da marca Quartzolit nas respectivas cores das pastilhas cerâmicas.

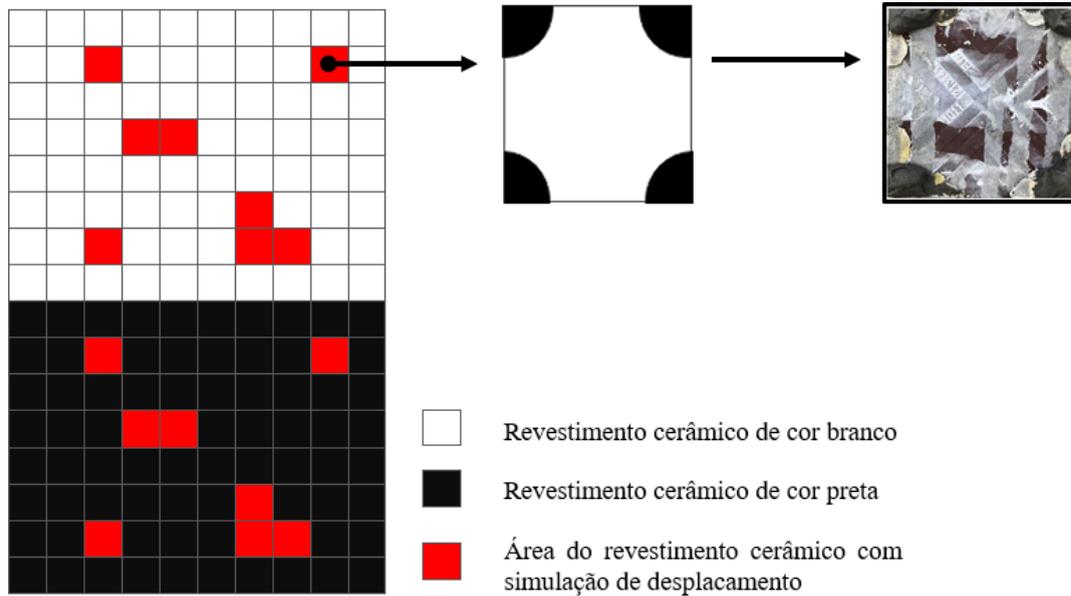
Figura 15 - Representação esquemática do projeto de alvenaria com a identificação e localização das áreas deslocadas nas diferentes cores do revestimento

A simulação dos deslocamentos foram feitos após o assentamento de todas as pastilhas cerâmicas no substrato. Aquelas que apresentariam falhas de aderência foram retiradas e passado pequenas quantidades de argamassa colante apenas em suas extremidades. A localização das áreas deslocadas em ambas as cores do revestimento são as mesmas. As cerâmicas com deslocamento foram localizadas próximas umas das outras e, também, separadas para que fosse possível observar seus respectivos comportamentos nas imagens termográficas.

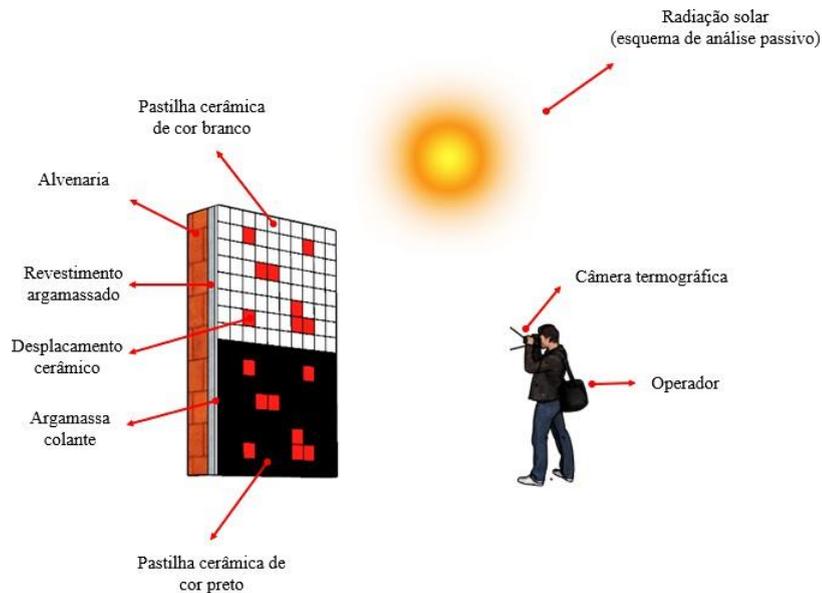
Figura 16 - Representação esquemática do processo de realização dos registros termográficos

Os registros termográficos foram realizados em duas épocas do ano, seca (01 de novembro de 2022) e chuvosa (20 de abril de 2023). Na época seca caracterizou-se um dia predominantemente ensolarado e foram feitos registros das 6h às 21h. Na época chuvosa, por se tratar de um dia parcialmente nublado, foram considerados os horários de 7h às 18h. Em ambos os casos, os registros foram feitos a 2m de distância do painel experimental, abrangendo as duas cores do revestimento com intervalos de uma hora entre uma medição e outra. Ao longo da coleta de dados, foram registradas três situações em que a superfície cerâmica estava sujeita: sem incidência solar, com incidência solar direta (fase de aquecimento) e após a incidência solar direta (fase de arrefecimento). Em paralelo aos registros termográficos, também foram anotados os valores de temperatura ambiente para cada um dos horários de inspeção.

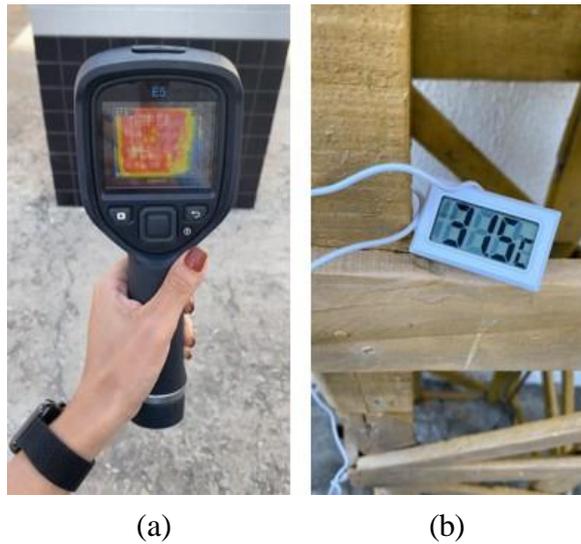
Figura 17 - Materiais utilizados: (a) Câmera termográfica, (b) Medidor de temperatura

A câmera termográfica foi utilizada para fazer os registros das imagens térmicas e o medidor de temperatura registrou a temperatura ambiente ao longo da inspeção.

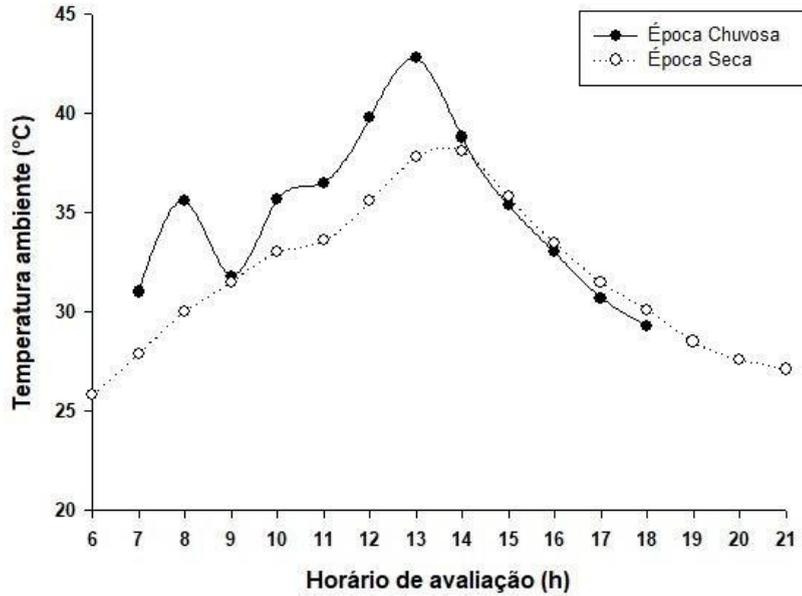
Figura 18 - Variação da temperatura ambiente ao longo do dia em dois períodos de avaliação, época seca e chuvosa

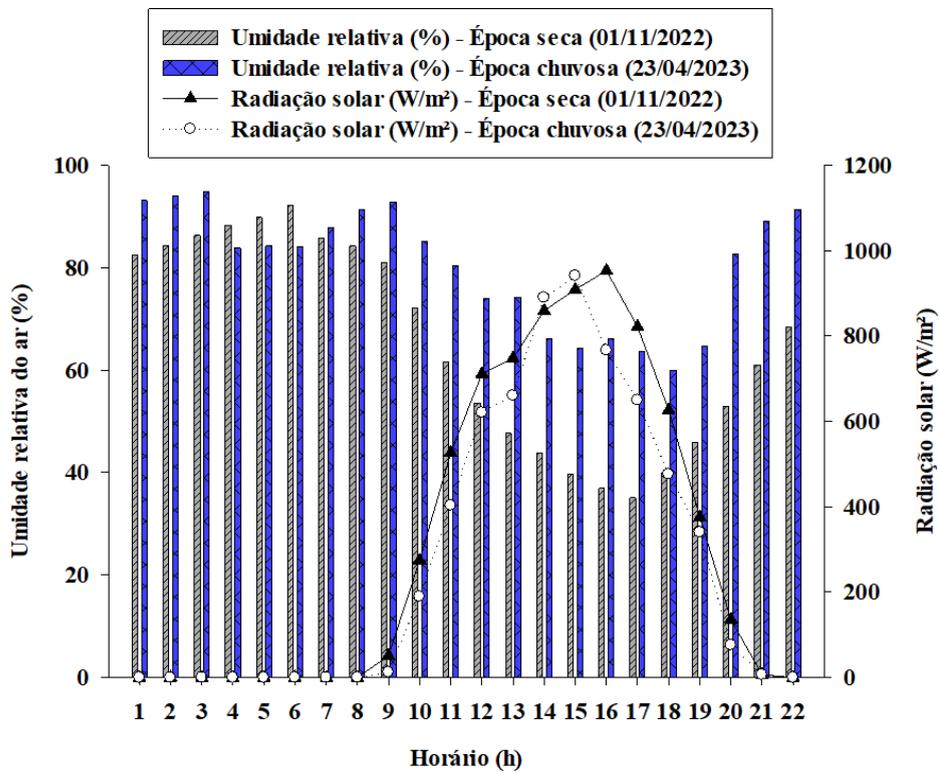
Figura 19 - Comportamento da umidade relativa do ar e da radiação solar ao longo do dia na época seca e chuvosa.

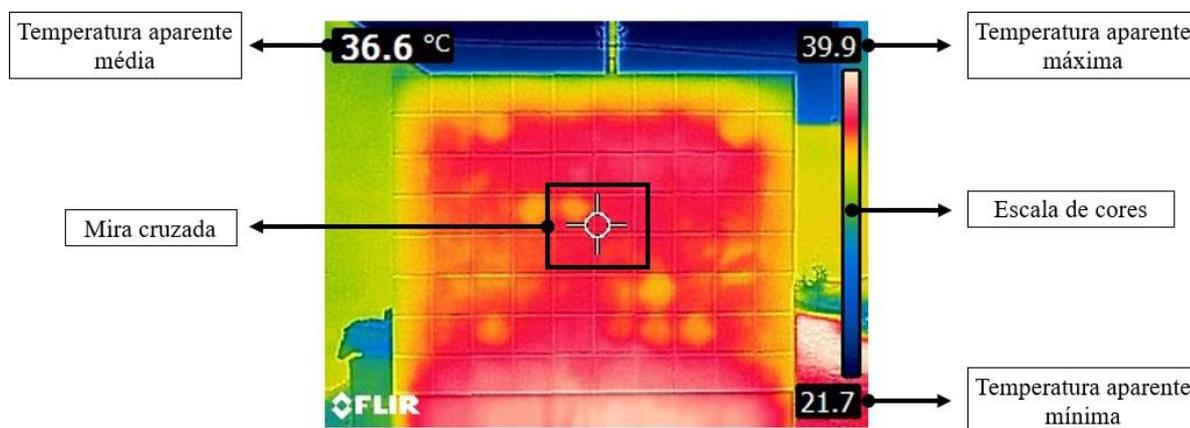
Figura 20 - Indicação de informações presentes nas imagens termográficas

Cada termograma apresenta na extremidade direita da imagem uma escala de cores que trata-se da conversão da radiação infravermelha refletida e emitida pela alvenaria, em uma imagem visível, passível de ser interpretada. As diferentes cores, referem-se aos diferentes comprimentos de onda. A extremidade superior da escala de cores significa a intensidade de radiação mais elevada e a extremidade inferior a intensidade mais baixa de radiação. A intensidade de radiação térmica é diretamente proporcional a temperatura aparente e varia dos tons avermelhados aos azulados. Quanto maior a temperatura aparente da área em estudo, mais vermelho será sua cor e maior será a intensidade de radiação captada pela câmera termográfica. Já o contraste térmico decorre da diferença de emissividade dos materiais.

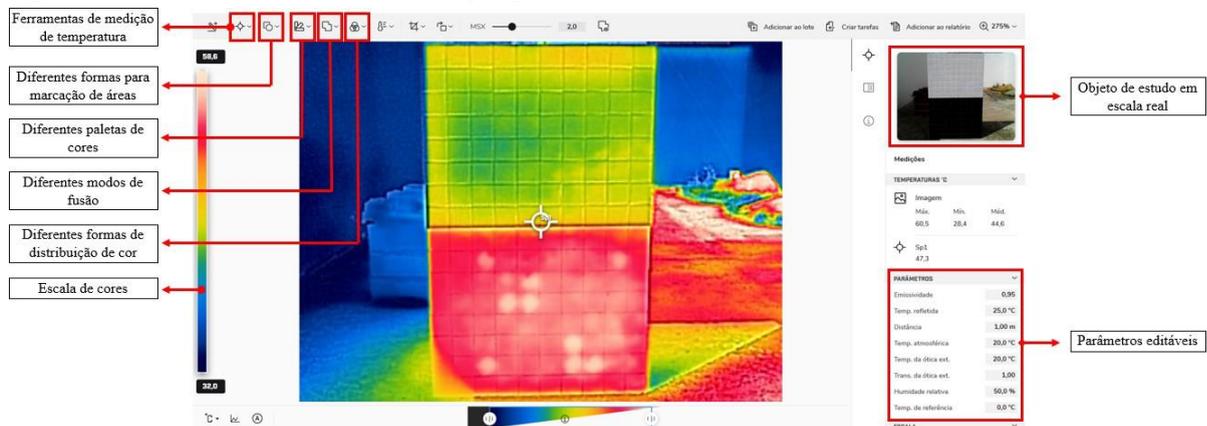
Figura 21 - Parâmetros editáveis no programa FLIR Tools

A identificação dos deslocamentos é feito inicialmente por meio de uma análise qualitativa do termograma. Nesta fase busca-se identificar áreas em que a intensidade de radiação é gradativamente mais quente ou mais fria, a depender do ciclo térmico a qual o objeto está sujeito. O intuito é avaliar o fluxo de calor de zonas deslocadas e bem aderidas e definir um padrão no comportamento térmico do revestimento. Como complemento pode ser feito uma análise quantitativa. O método baseia-se na avaliação da variação da temperatura aparente entre áreas anômalas e normais. A temperatura aparente é quantificada pela ferramenta área do programa FLIR Tools. Os dados de temperatura máxima e mínima são exportados para um planilha no Excel onde considera-se a média como valor de referência para as análises. A representação gráfica dos dados foi feita no programa SigmaPlot (Kornbrot, 2000).

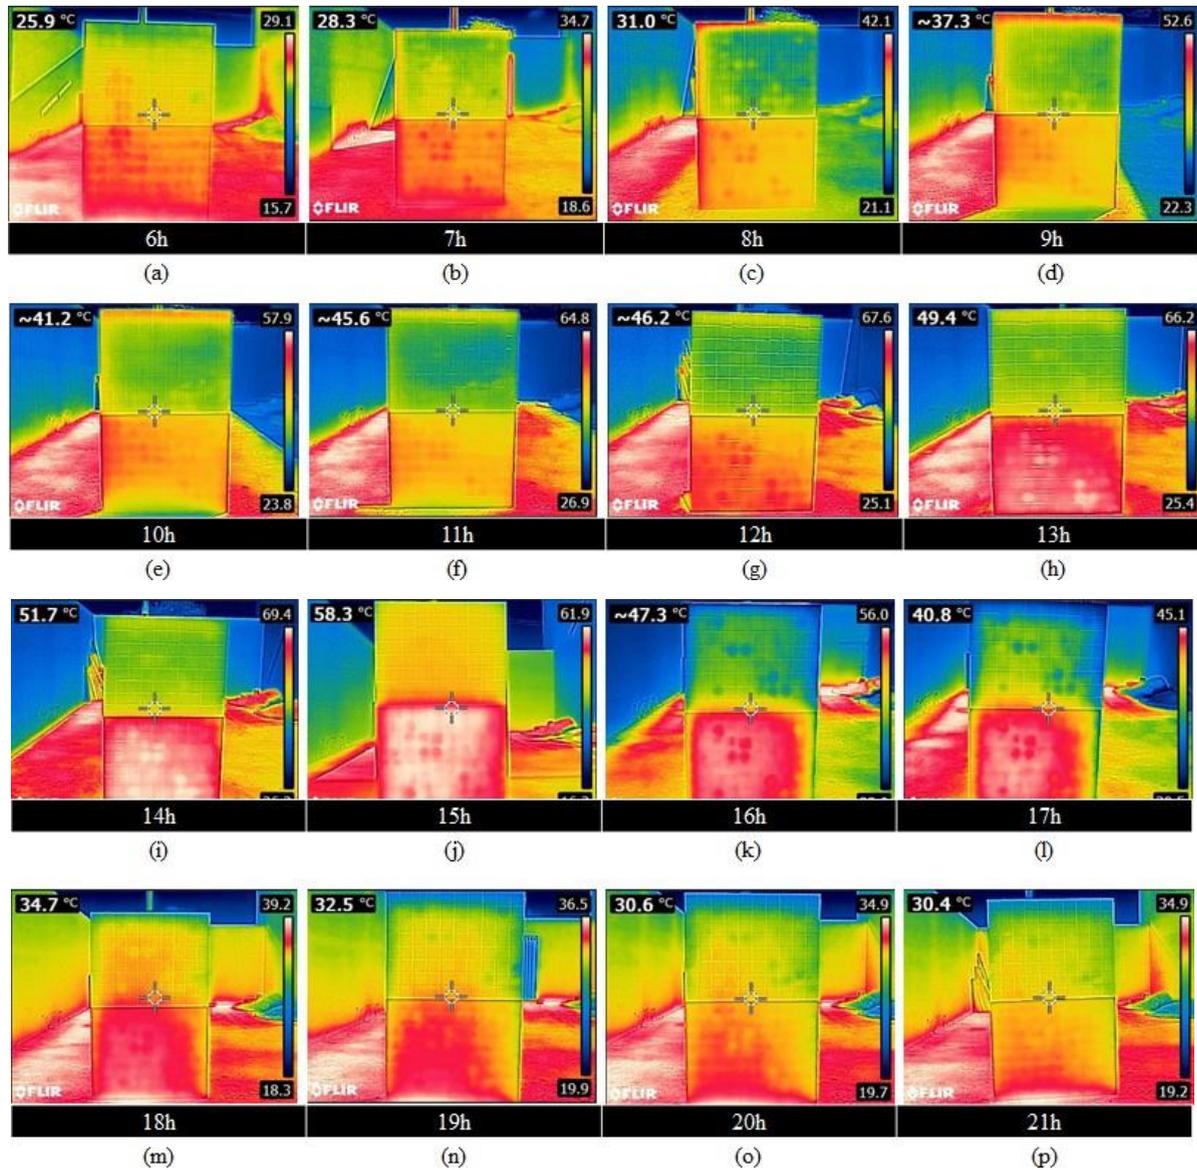
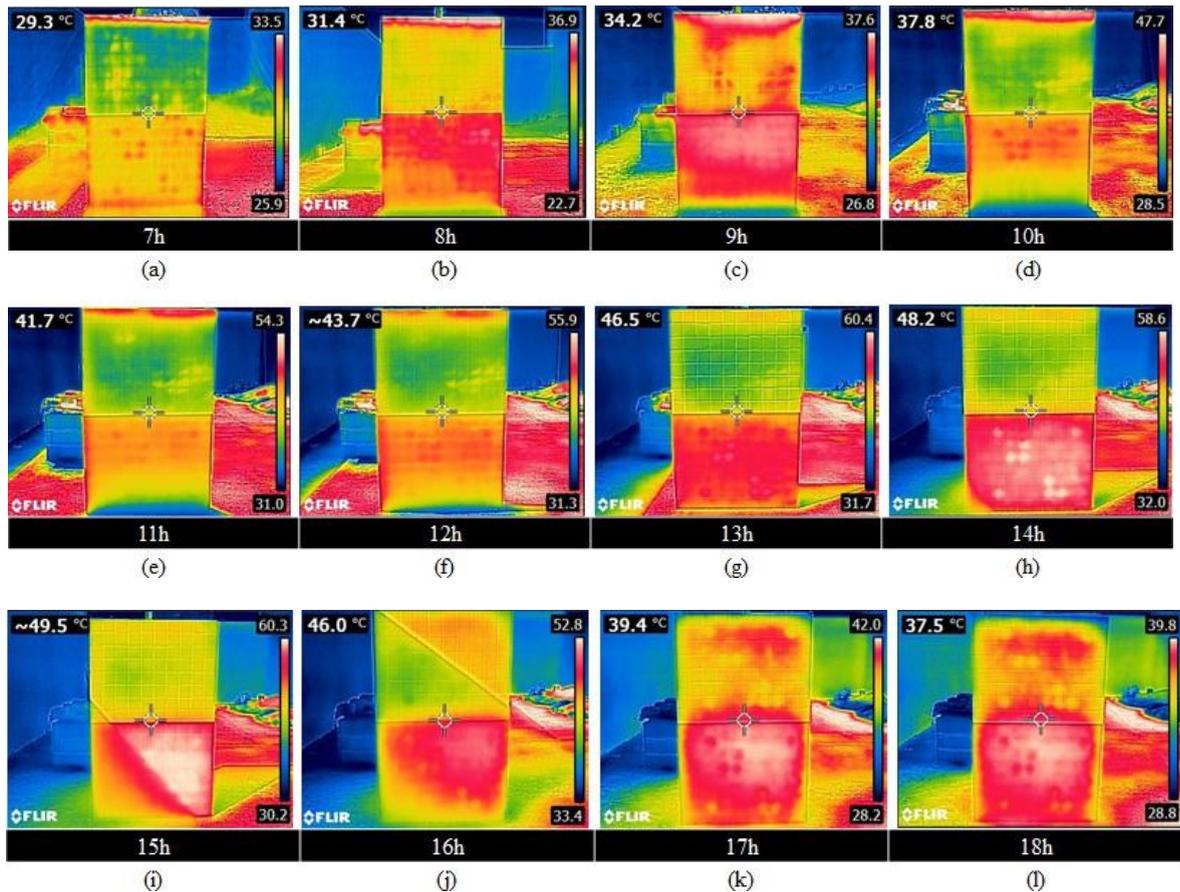
Figura 22 - Termogramas de um dia predominantemente ensolarado: (a) sem incidência solar, (a) início de aquecimento, (c) 1h após o início de aquecimento, (d) 2h após o início de aquecimento, (e) 3h após o início de aquecimento, (f) 4h após o início de aquecimento, (g) 5h após o início de aquecimento, (h) 6h após o início de aquecimento, (i) 7h após o início de aquecimento, (j) início de arrefecimento, (k) 1h após o início de arrefecimento, (l) 2h após o início de arrefecimento, (m) 3h após o início de arrefecimento, (n) 4h após o início de arrefecimento, (o) 5h após o início de arrefecimento, (p) 6h após o início de arrefecimento.

Figura 23 - Termogramas de um dia parcialmente nublado: (a) início de aquecimento, (b) 1h após o início de aquecimento com passagem de nuvens carregadas, (c) 2h após o início de aquecimento com leve precipitação, (d) 3h após o início de aquecimento com ventos fortes, (e) 4h após o início de aquecimento com ventos fortes, (f) 5h após o início de aquecimento com ventos fortes, (g) 6h após o início de aquecimento com ventos fortes, (h) início de arrefecimento, (i) 1h após o início de arrefecimento com incidência de sombreamento, (j) 2h após o início de arrefecimento com incidência de sombreamento, (k) 3h após o início de arrefecimento, (l) 4 horas após o início do arrefecimento.

Ao analisar visualmente os termogramas observa-se que, em ambos os casos, o revestimento escuro apresenta uma escala de cor avermelhada. Isso ocorre devido ao seu elevado potencial de absorção da radiação incidente, associado a uma maior emissão de radiação. Por outro lado, predomina-se no revestimento claro as cores amareladas, esverdeadas e azuladas, dado ao alto potencial de reflexão do material e seu baixo poder de emissão. Esse comportamento é característico da diferença no parâmetro de emissividade entre os dois tipos de revestimentos que, por sua vez, costuma ser maior para cores escuras e menor para cores claras.

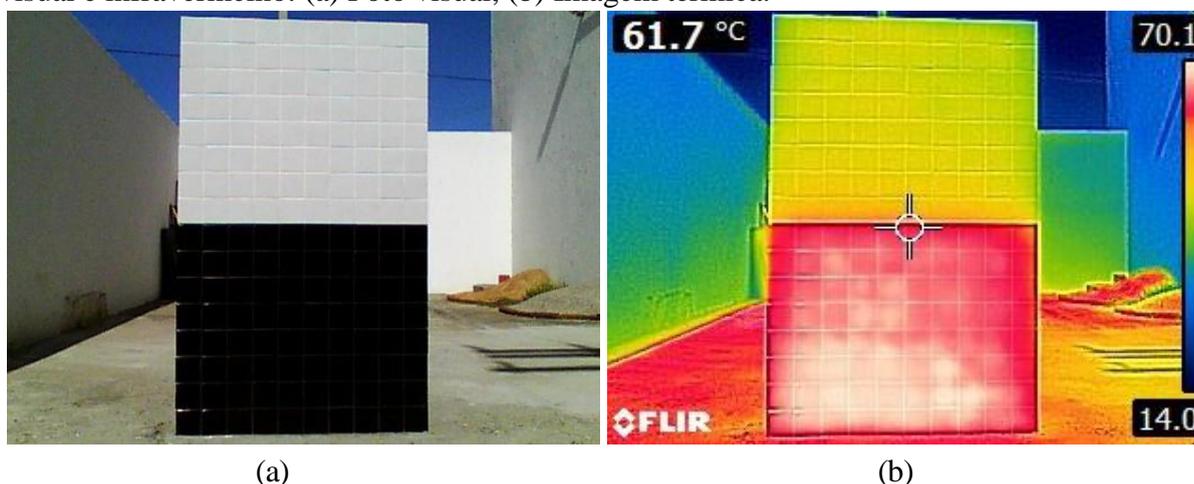
Figura 24 - Comparação de uma alvenaria com revestimento cerâmico branco e preto em visual e infravermelho: (a) Foto visual, (b) Imagem térmica.

Na foto visual, o revestimento branco reflete mais do que o revestimento preto pois os olhos humanos captam apenas o que é refletido. Em contrapartida, na imagem térmica, o revestimento preto irradia mais que o revestimento branco, uma vez que a câmera termográfica capta além da radiação refletida, a radiação emitida pelo material. Em outras palavras, é a diferença de emissividade que causa o contraste da imagem térmica e não a diferença de temperatura. Se comparado, a temperatura da superfície é similar nas duas cores do revestimento. Logo, o que se vê no termograma não é uma distribuição de temperatura, mas sim a intensidade de radiação.

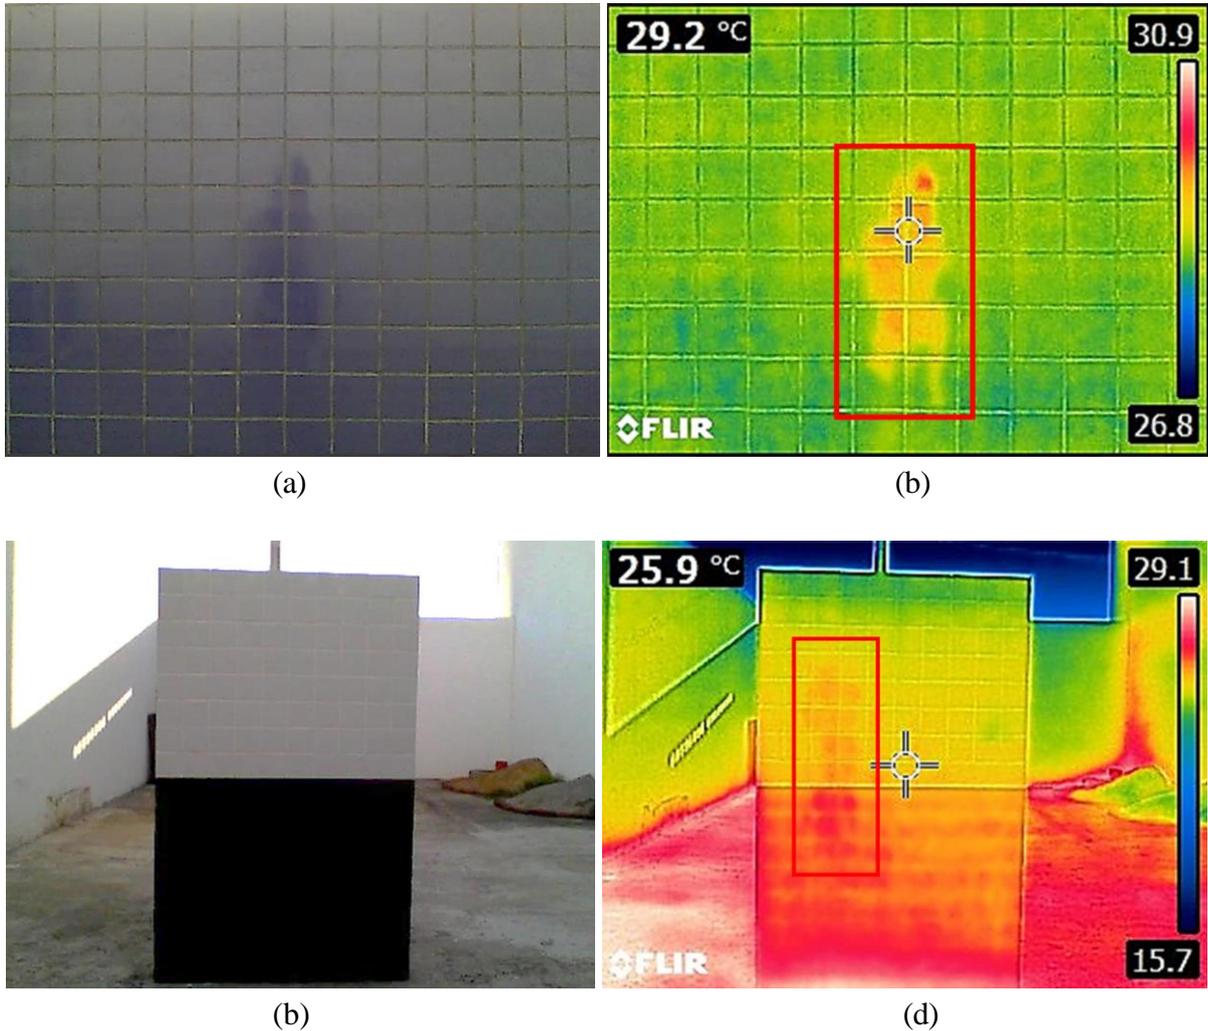
Figura 25 - Incidência do reflexo do operador sobre o revestimento cerâmico

Em painéis com revestimento cerâmico é comum que algo que seja refletido na superfície, sobretudo, quando se trata dos revestimentos de cores claras. Normalmente, esses reflexos são do próprio operador ou de objetos que se encontram na frente da alvenaria. Na foto visual, os reflexos podem ser perceptíveis ou não, conforme mostram as Figuras 25a e 25c, respectivamente. Já nos termogramas, os reflexos costumam aparecer como pontos mais quentes do que a área ao seu redor. As imagens da direita mostram regiões pontuais que, para um operador pouco experiente, podem ser consideradas como uma zona de baixa aderência.

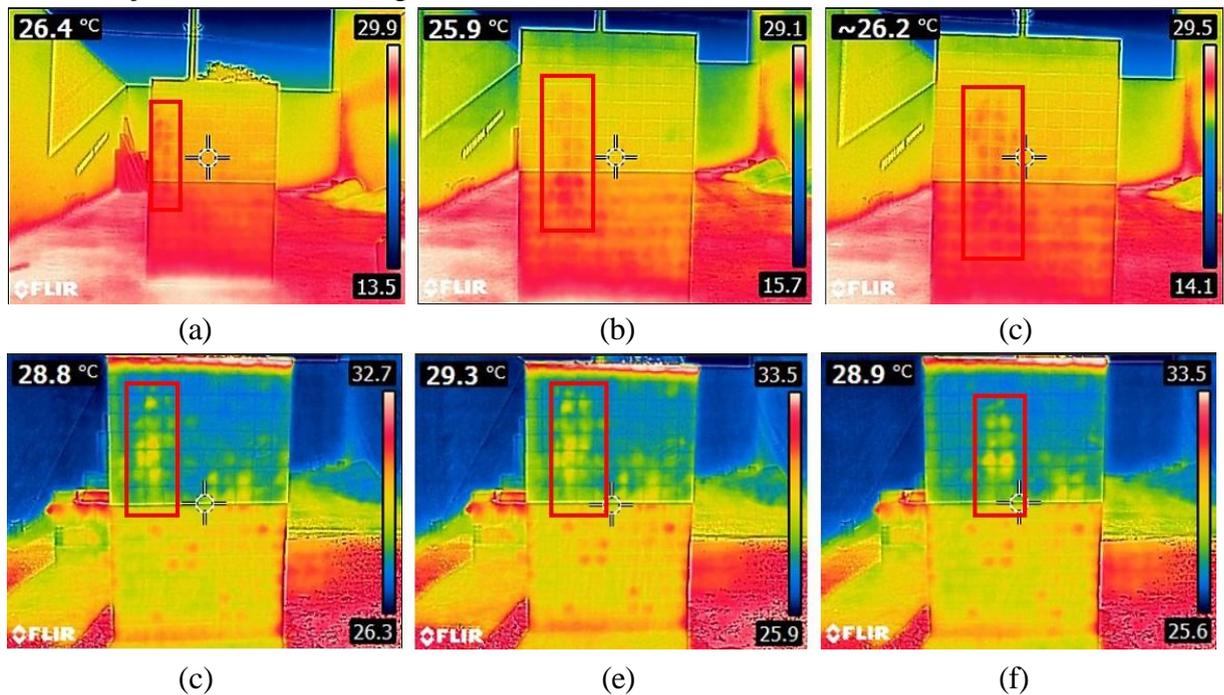
Figura 26 - Variação da localização do reflexo devido movimentação do operador e mudança de inclinação da câmera termográfica

A Figura 26 mostra que um reflexo, geralmente, apresenta de forma abrupta uma temperatura superior à do seu redor, enquanto que um aquecimento real possui um gradiente de temperatura. Nesse caso, o operador precisa ter expertise de identificar essa ocorrência no momento de captura do termograma, assim como durante o processamento das imagens termográficas. Uma opção, é ainda durante o registro das imagens térmicas evitar se posicionar diretamente na frente do alvo ou utilizar utensílios que possam bloquear o reflexo, como por exemplo uma lona ou um papelão.

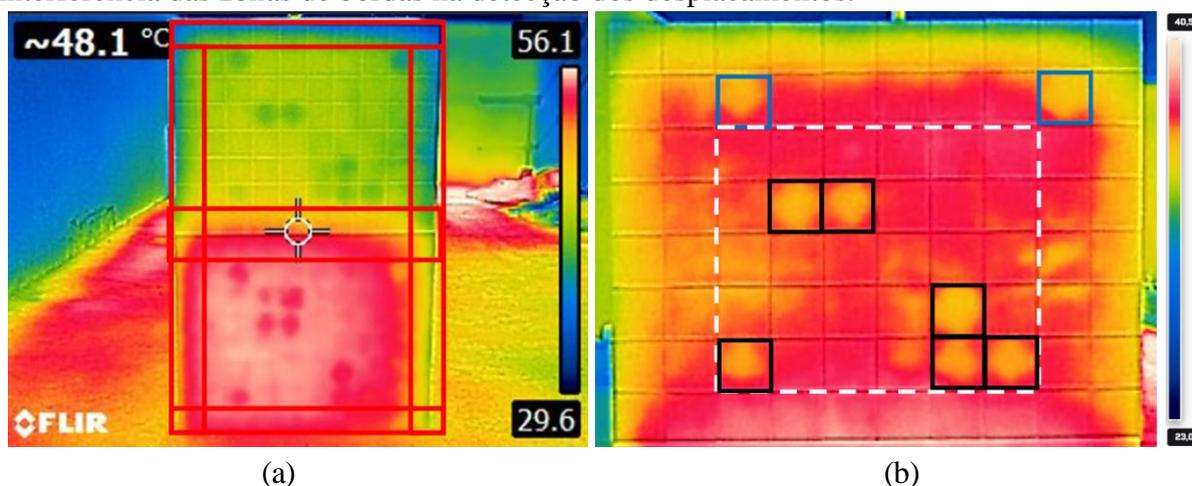
Figura 27 - Representação dos efeitos de borda: (a) Área de ocorrência da zona de borda; (b) Interferência das zonas de bordas na detecção dos deslocamentos.

Na Figura 27a é possível observar que a região de influência das zonas de borda variam de 10 a 20 cm que, nesse caso, equivale à distância de uma até duas pastilhas cerâmicas. As regiões de baixa aderência localizadas próximo às zonas de borda sofrem com a interferência do fenômeno, como mostra as regiões delimitadas na cor azul da Figura 27b. Logo, as zonas de bordas devem ser consideradas regiões indeterminadas, pois impossibilitam a identificação dos deslocamentos cerâmicos devido a uniformidade na condutividade térmica. Ao desconsiderá-la, evita-se a detecção de falsos deslocamentos garantindo um maior índice de assertividade.

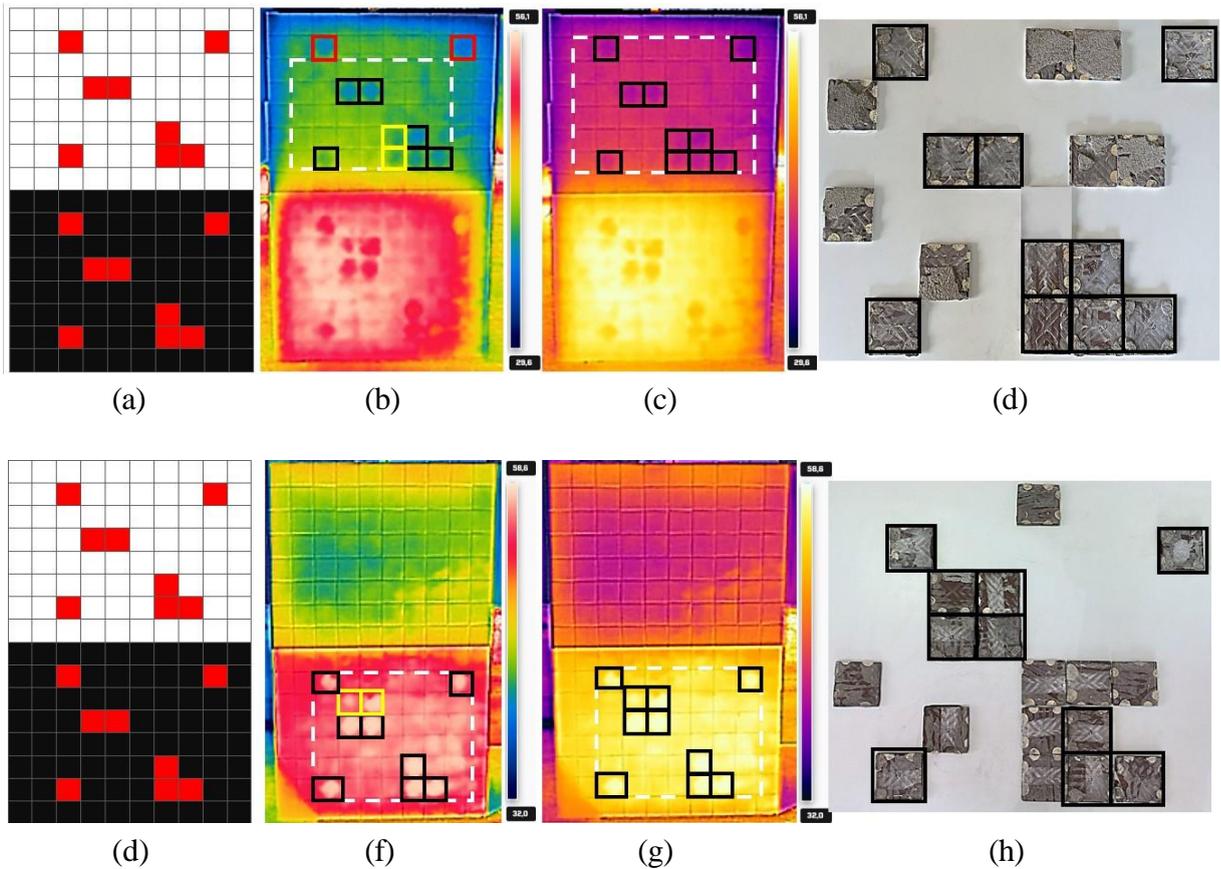
Figura 28 - Detecção do deslocamento cerâmico: (a) esquema ilustrativo; (b) termograma com foco no revestimento branco; (c) termograma em airon com foco no revestimento branco; (d) partilhas brancas arrancadas da alvenaria; (e) esquema ilustrativo; (f) termograma com foco no revestimento preto; (g) termograma em airon com foco no revestimento preto; (h) partilhas pretas arrancadas da alvenaria.

O esquema ilustrativo (Figura 28), representa a alvenaria e as duas cores do revestimento cerâmico, branco e preto. As áreas de cor vermelha sinalizam a localização das pastilhas cerâmicas em que propositalmente simulou-se o deslocamento. Nos termogramas, as linhas tracejadas na cor branca representam as áreas consideradas na análise, visto que o intuito é desconsiderar o efeito das zonas de borda. Os retângulos de cor vermelha, representam as pastilhas cerâmicas que estão deslocadas mas que sofrem com a influência desse fenômeno. Os retângulos de cor preta, representam as pastilhas cerâmicas com baixa aderência que condizem com a simulação realizada. Enquanto os retângulos na cor amarela são zonas de baixa aderência detectadas apenas na termografia.

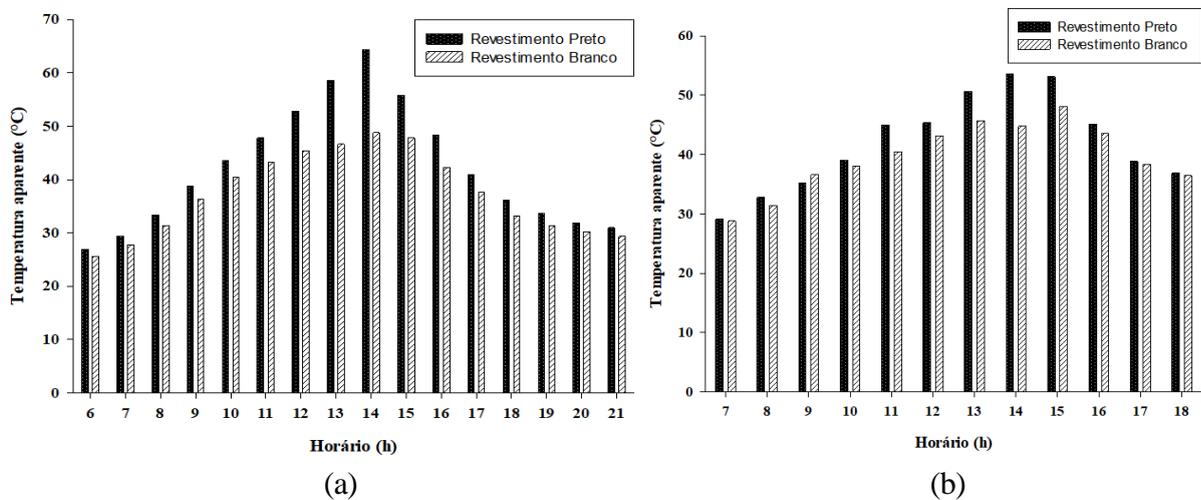
Figura 29 - Temperaturas médias máximas obtidas em áreas de revestimentos bem aderidos nas cores branco e preto: (a) Época seca; (b) Época chuvosa

Quando observado quantitativamente o comportamento das zonas de boa aderência ao longo do dia para ambas as cores do revestimento, notou-se que independentemente da estação do ano e do ciclo térmico, os revestimentos de cores escuras atingem temperaturas aparentes mais elevadas que revestimentos de cores claras, como já esperado e observado pela escala de cores das imagens termográficas.

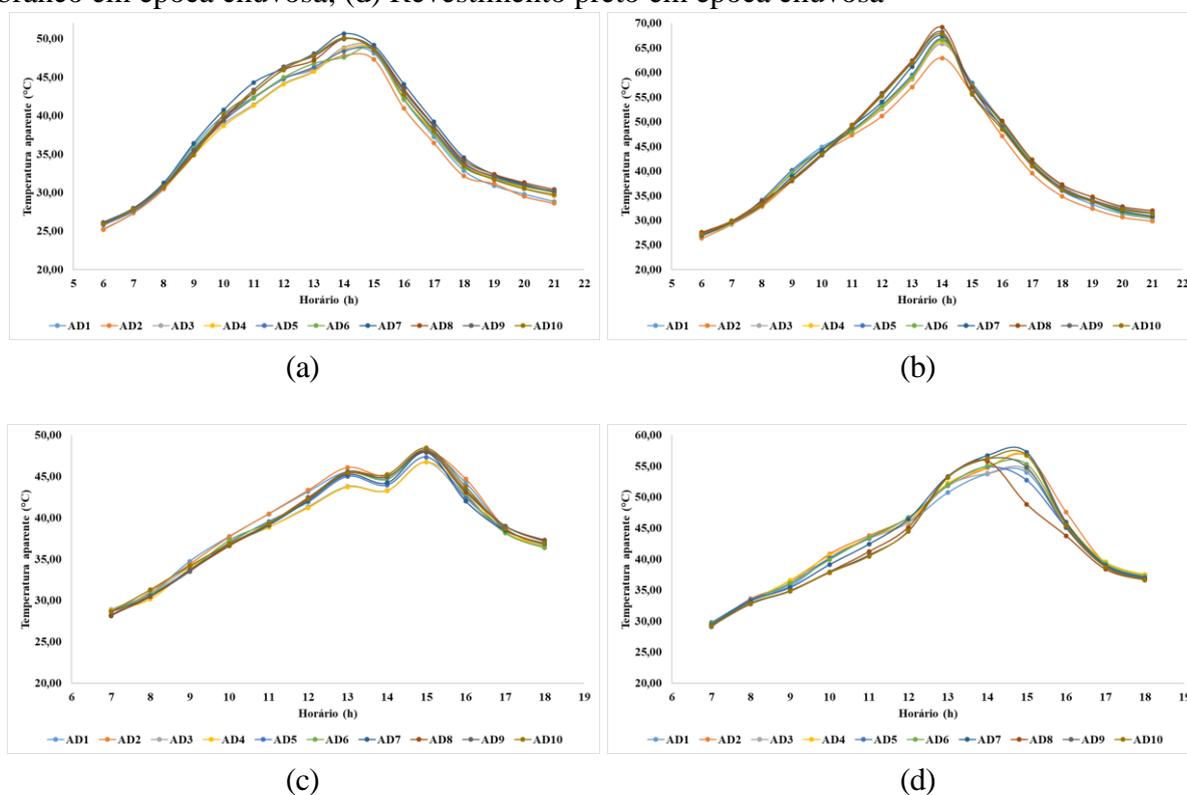
Figura 30 - Variações térmicas para todos os revestimentos deslocados ao longo do dia: (a) Revestimento branco em época seca; (b) Revestimento preto na época seca; (c) Revestimento branco em época chuvosa; (d) Revestimento preto em época chuvosa

É notório na Figura 30 que as variações térmicas em zonas deslocadas apresentem um comportamento quadrático com ponto máximo. Apesar da variação na localização do deslocamento cerâmico o comportamento térmico da superfície se mantém constante. Pela manhã a temperatura aparente começa a subir em função do aumento gradativo da temperatura ambiente. O crescimento exponencial permanece até atingir o pico por volta das 14h e 15h que, por sua vez, é o ponto máximo da fase de aquecimento. A partir desses horários se inicia a fase de arrefecimento, as temperaturas aparentes caem dado a redução da temperatura ambiente e da radiação incidente. Com isso, o diferencial passa de um valor positivo para um valor negativo. A partir das 18h às temperaturas aparentes tendem a se

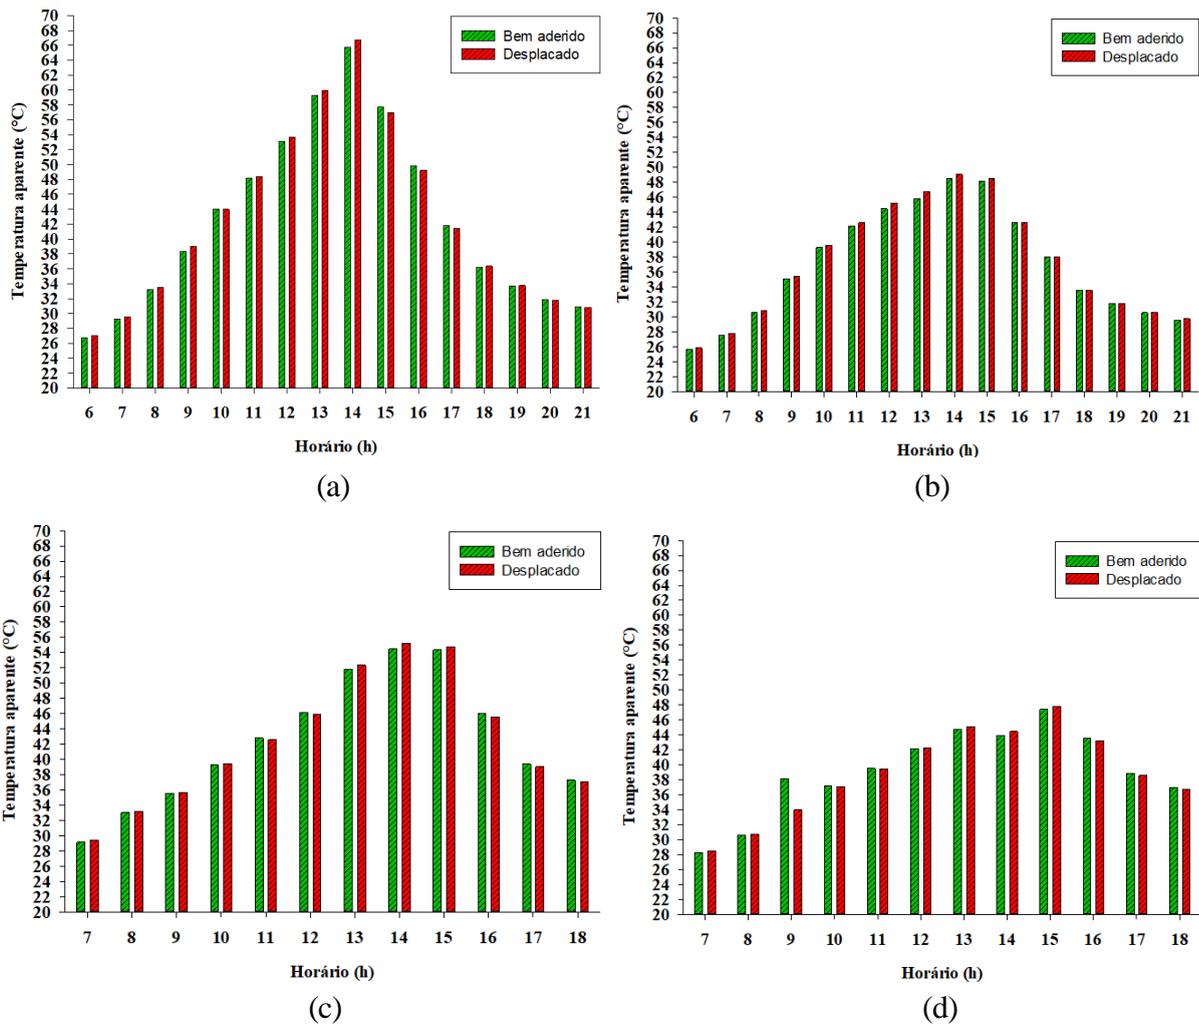
Figura 31 - Temperatura média entre zonas deslocadas e bem aderidas ao longo do dia: (a) Revestimento branco em época seca; (b) Revestimento preto na época seca; (c) Revestimento branco em época chuvosa; (d) Revestimento preto em época chuvosa

A partir da Figura 31 é possível identificar algumas particularidades sobre o diferencial térmico das áreas deslocadas e bem aderidas que condizem com os resultados da análise qualitativa, quais sejam:
