MANIFESTAÇÕES PATOLÓGICAS EM ESTRUTURAS DE CONCRETO:
CAUSAS, SOLUÇÕES E APLICAÇÕES

Projeto de graduação apresentado ao Curso de Graduação em Engenharia Civil do Centro de Tecnologia da Universidade Federal do Ceará, como requisito parcial à obtenção do grau de Bacharel em Engenharia Civil.

1. Engenharia civil. 2. Manifestações patológicas. 3. Recuperação de estruturas de concreto.
4. Ponte dos Ingleses. I. Título.

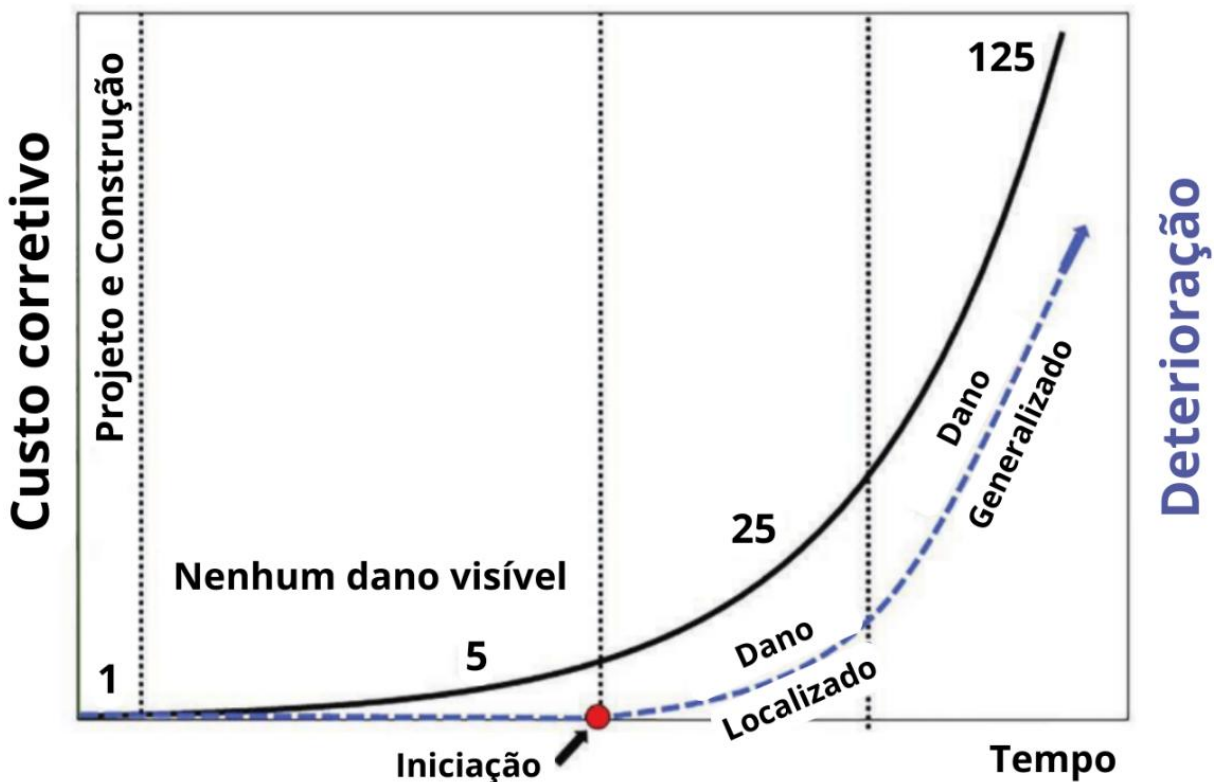
Figura 05: Aumento dos custos das intervenções corretivas com o tempo, ou “Lei dos Cinco”.

Conhecendo os principais termos da área e o seu contexto histórico, faz-se interessante a abordagem de um princípio muito difundido nesse ramo de estudo, a “Lei dos Cinco” (SITTER, 1984), SITTER afirma que a probabilidade de um problema se tornar crítico aumenta de forma quíntupla se não for corrigido dentro de um ano, e em 25 vezes se não for corrigido dentro de cinco anos, trazendo para o aspecto do reparo estrutural, a pronta correção dos problemas em estruturas de concreto também é fundamental economicamente, visto que os custos de reparo e manutenção aumentam significativamente à medida que o problema se agrava (HELENE, 2001). Além disso, a falha de uma estrutura pode levar a custos adicionais, como: custos de reparo ou substituição da estrutura; custos de interrupção das atividades e/ou custos de responsabilidade civil. A Figura 05 traz uma representação esquemática da “Lei dos Cinco” aplicada à área da recuperação e manutenção estrutural.

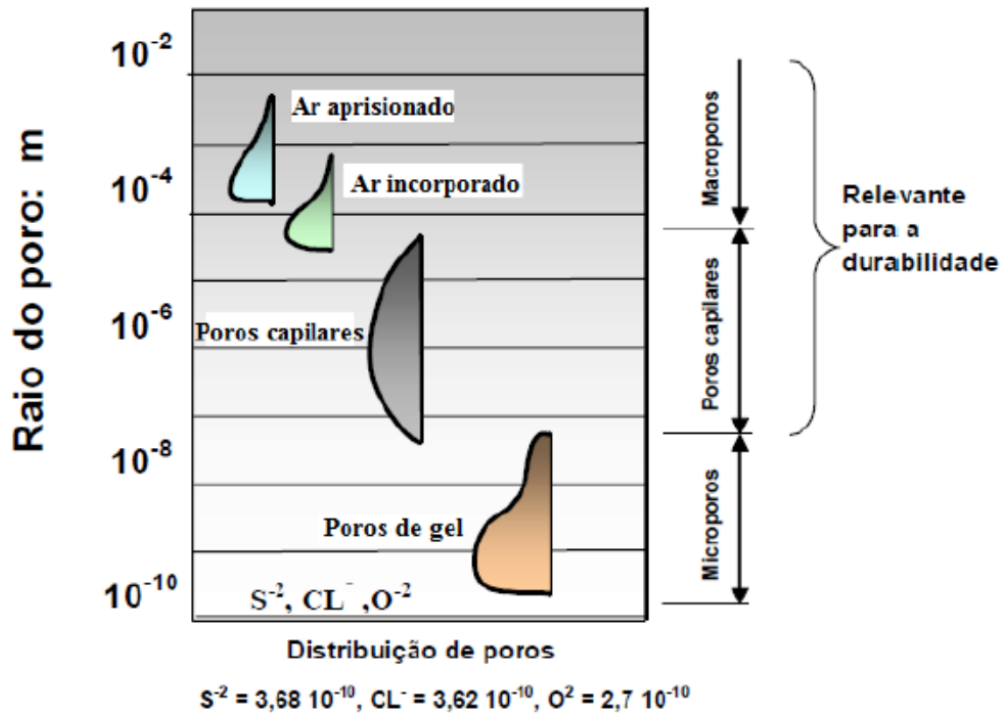
Figura 06: Distribuição do tamanho dos poros na pasta de cimento.

A permeabilidade do concreto é influenciada pelas dimensões dos poros presentes, muitos deles oriundos da saída da água evaporável (MEHTA e MONTEIRO, 2014). Os poros podem variar de tamanho, desde os poros capilares, que têm diâmetros da ordem de micrômetros, até os poros de maior tamanho, que podem ter diâmetros da ordem de milímetros (KANTRO, 1981). A distribuição dos poros em termos de tamanho e volume está diretamente relacionado a resistência à penetração do concreto, por diversos mecanismos de transporte. Além disso, a forma e a orientação dos poros também podem influenciar a permeabilidade do concreto (WINSLOW e DIAMOND, 1970). A Figura 06 demonstra a distribuição do tamanho dos poros em meio à pasta de cimento.

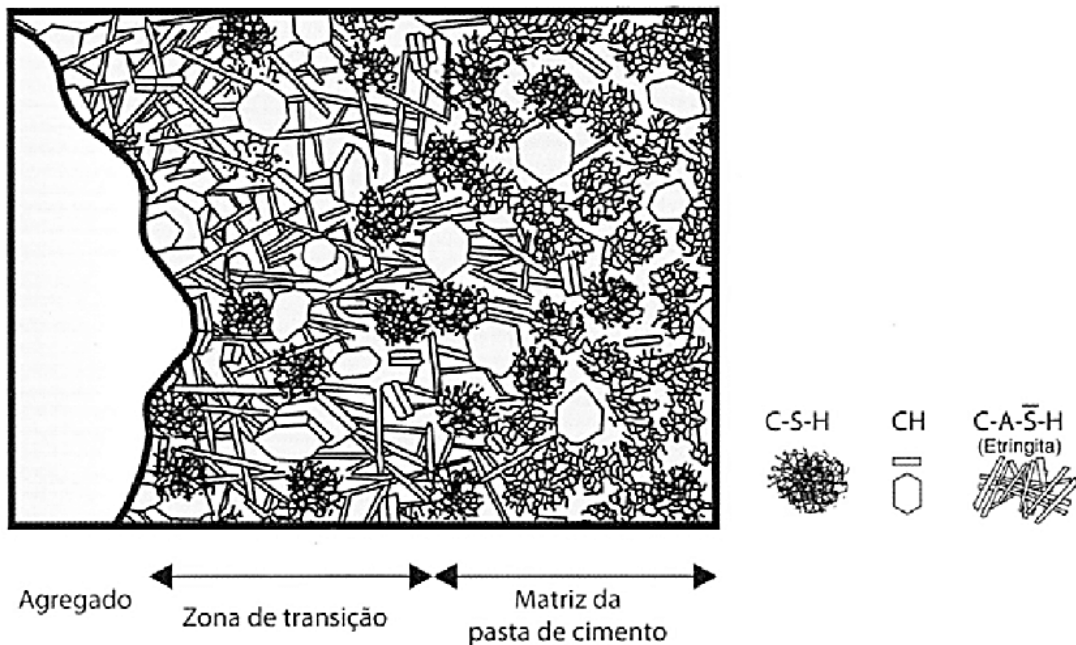
Figura 09: Representação esquemática da zona de transição em concretos.

De acordo com SCRIVENER (1989), a zona de transição é uma região de alta porosidade e baixa densidade, formada na interface entre a pasta de cimento e o agregado gráudo. Além disso, ele também afirma que essa região é crítica pois pode crescer significativamente a permeabilidade do concreto. A Figura 09 traz uma representação esquemática da zona de transição em concretos e a Figura 10 trata-se de uma micrografia, realizada através de um microscópio eletrônico de varredura (MEV), de um concreto.

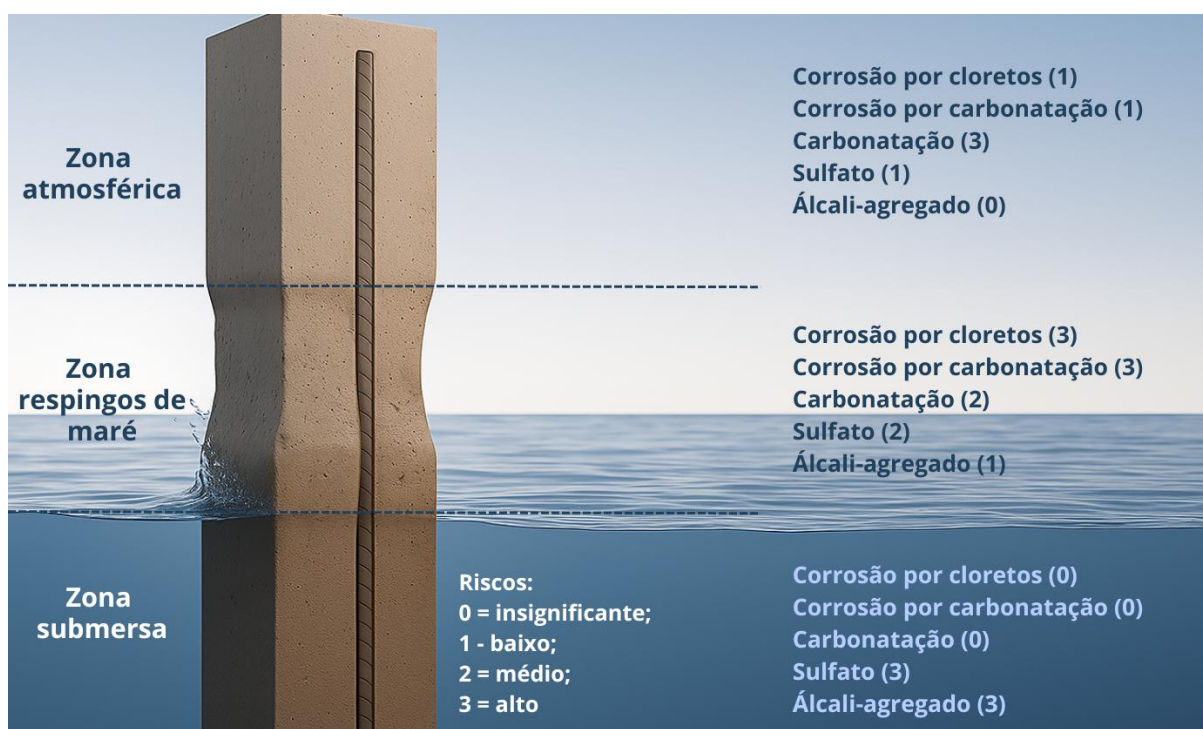
Figura 11: Grau de risco das principais manifestações patológicas com base no meio ambiente.

MEHTA e MONTEIRO (2014) apresentaram um esquema visual o qual demonstra de forma direta o impacto do ambiente sobre uma peça de concreto armado, na representação (Figura 11), o elemento estrutural de concreto está inserido em três CAA, onde parte dele está submerso (CAA I), o trecho intermediário está na região de variação de maré (respingos de maré – CAA IV) e, por fim, o topo está em contato com o ar atmosférico continuamente (CAA III), ao lado da peça, está o grau de risco (variando de zero a três) de cada manifestação patológica ocorrer no trecho em questão.

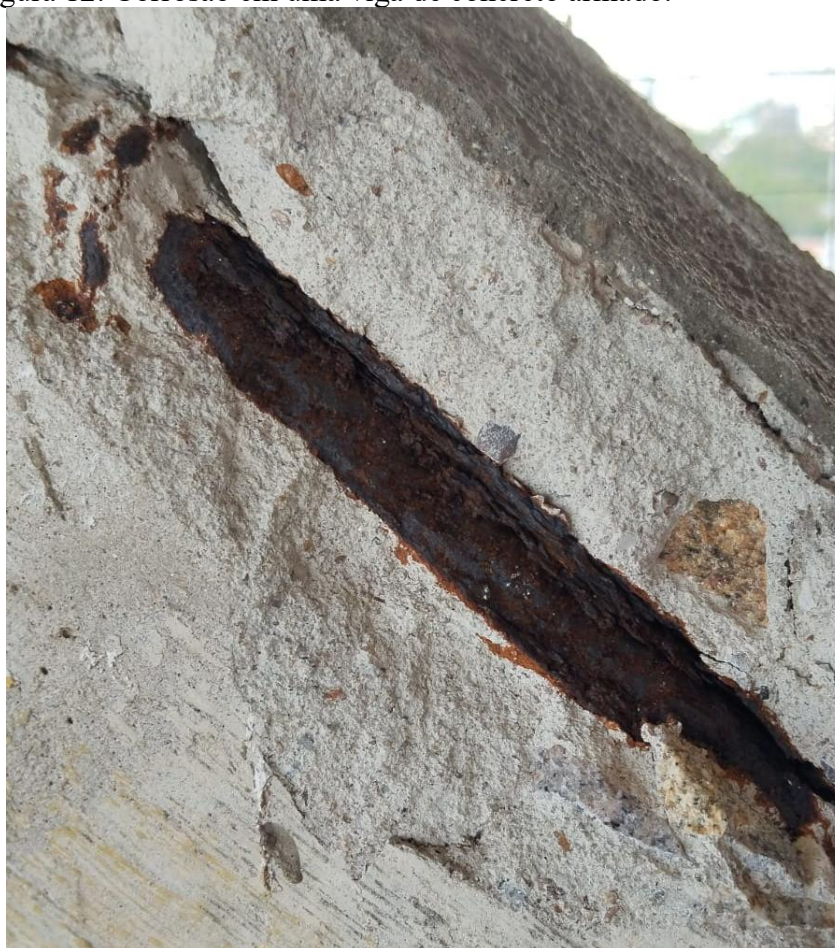
Figura 12: Corrosão em uma viga de concreto armado.

Na Figura 12, é possível verificar o dano causado pela corrosão em uma viga de concreto armado. Pela imagem, nota-se a presença das três conseqüências agindo simultaneamente.

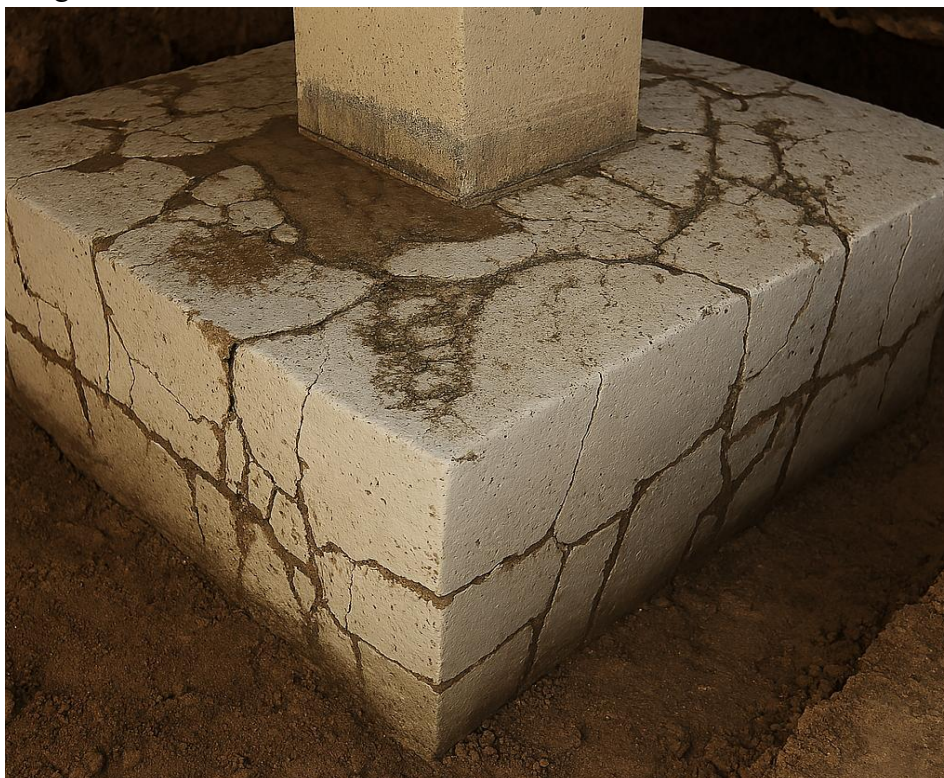
Figura 18: Fatores condicionantes do RAA deletéria.

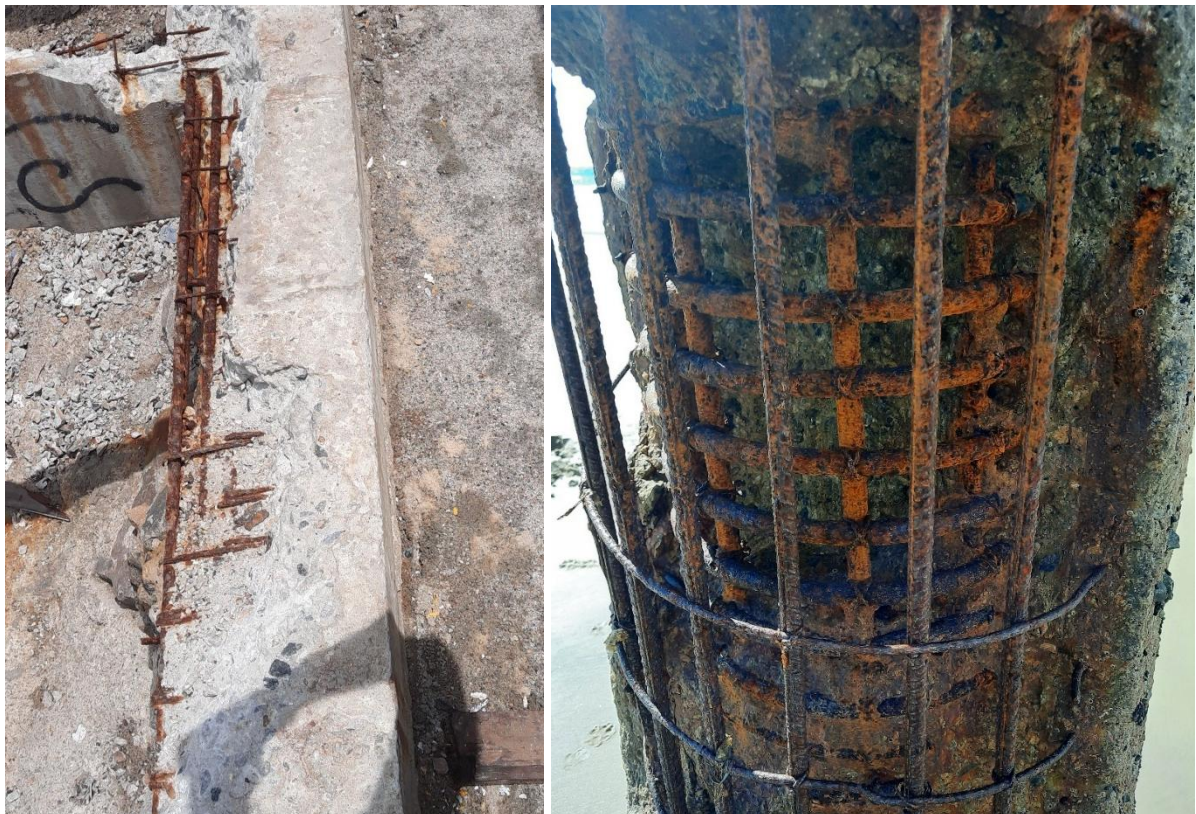
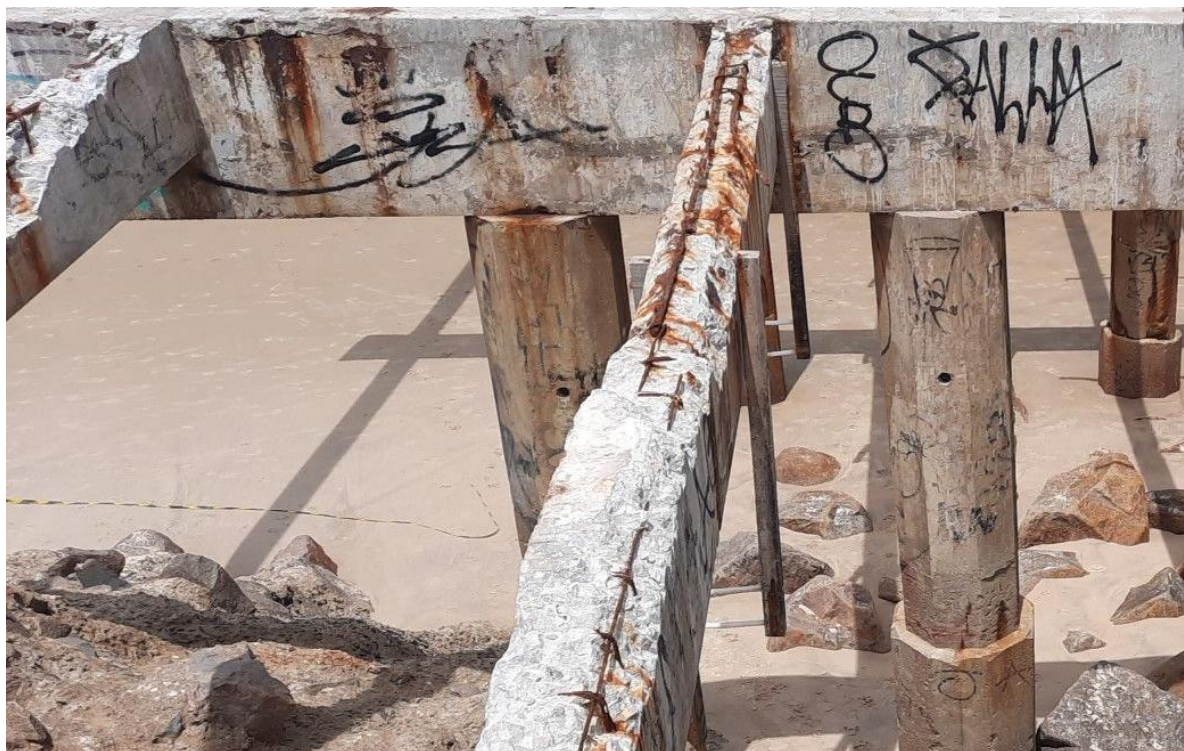
Figuras 23 a 25: Manifestações patológicas encontradas durante a inspeção técnica.

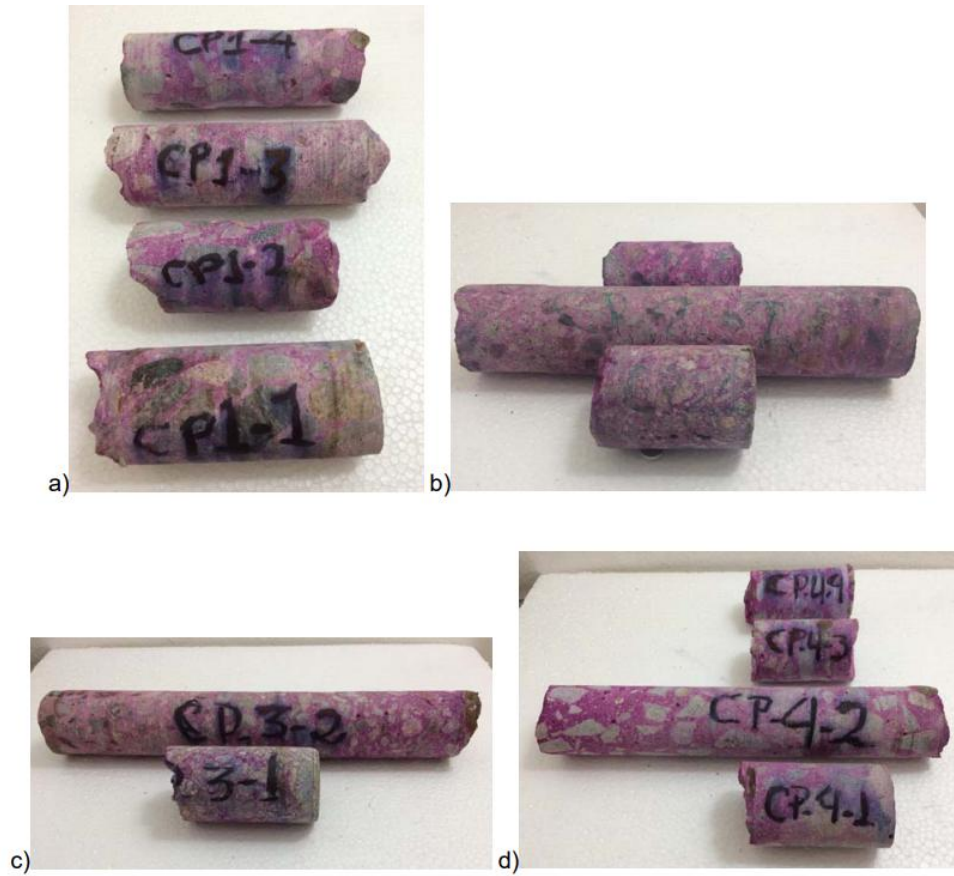
Figura 26: Testemunhos após o ensaio de carbonatação.

Com a finalidade de caracterizar os materiais usados na estrutura e definir os critérios de projeto, foram feitos alguns ensaios in loco e em laboratório, a saber: determinação da resistência à compressão de testemunhos; determinação de frente de carbonatação; aferição de resistividade elétrico-volumétrica; determinação dos teores de sulfato e de cloreto em 20 amostras de pó de concreto, por fim, executou dois furos de sondagem à percussão (SPT) e uma prova de carga estática em uma estaca.

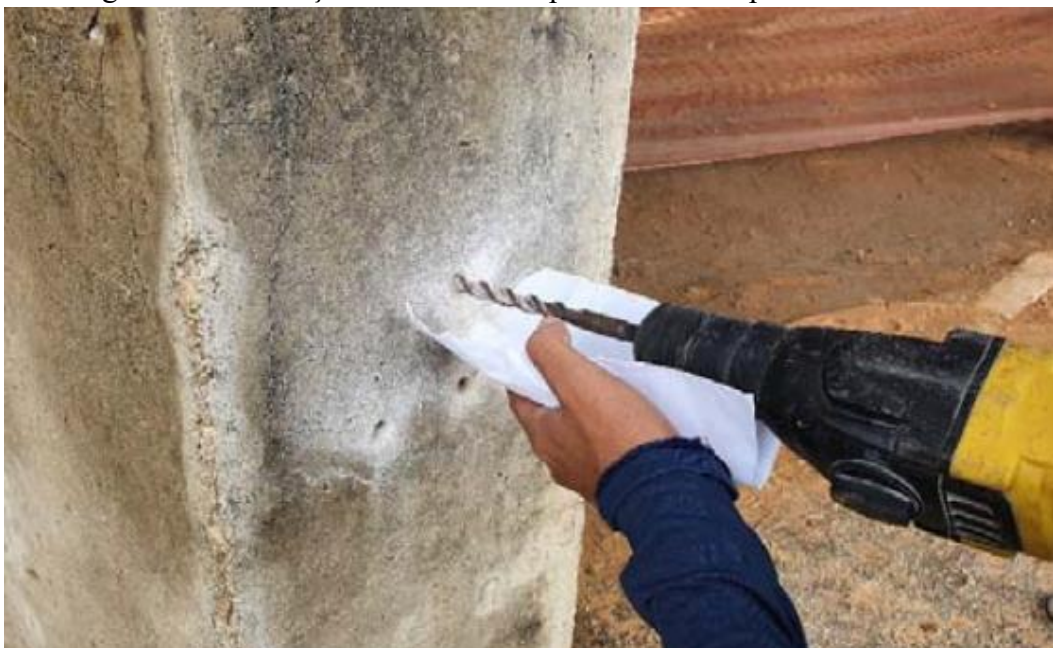
Figura 27: Perfuração com furadeira para análise do pó do concreto.

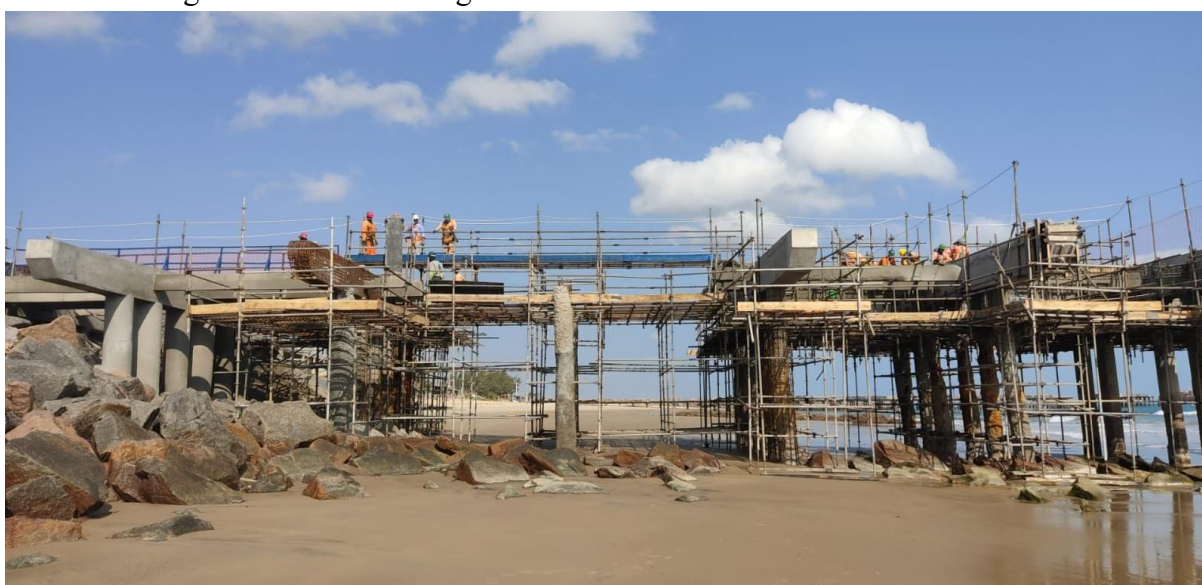
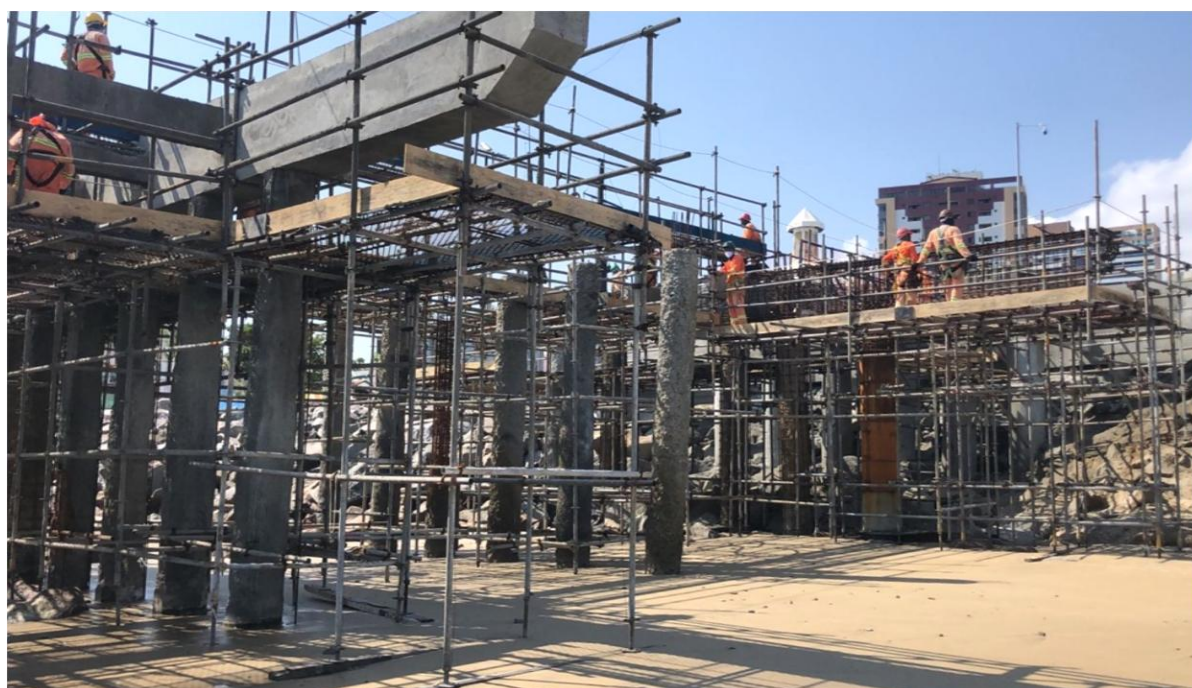
Figuras 31 e 32: Montagem da acessibilidade.

Quanto aos serviços propriamente ditos, a primeira fase foi a montagem da acessibilidade, visando garantir a segurança dos colaboradores e possibilitar a mobilidade entre as diferentes áreas a serem recondiçionadas, a acessibilidade se deu através de andaimes tubulares; plataformas metálicas suspensas e linhas de vida, as Figuras 31 e 32 demonstram a acessibilidade montada de forma geral.

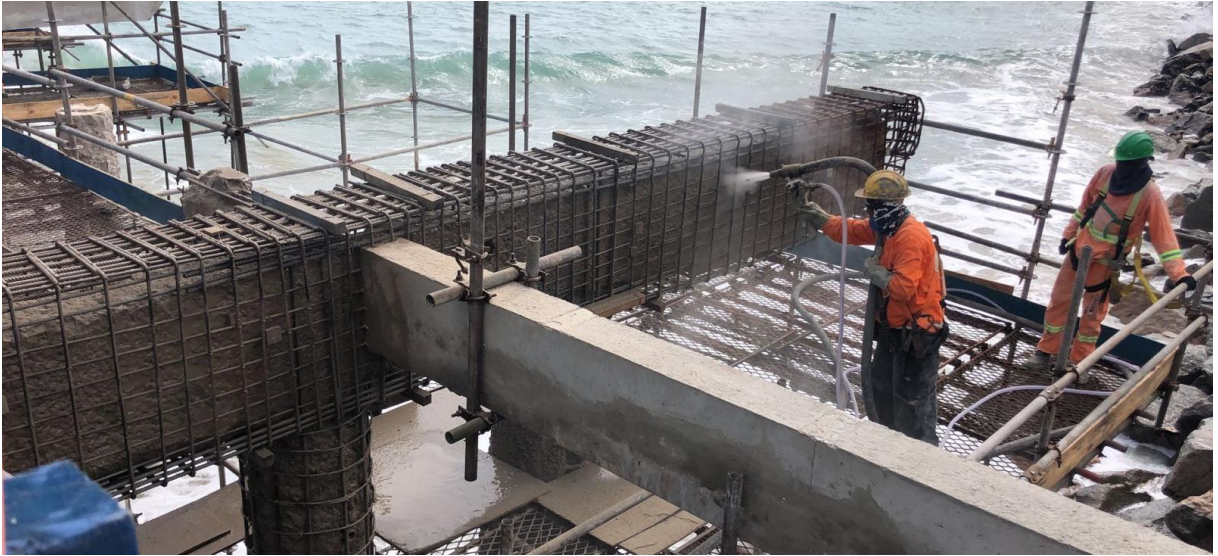
Figura 35: Hidrojateamento para limpeza da superfície.

Com a remoção do concreto deteriorado, os serviços focaram no tratamento da armadura e na instalação do sistema de proteção catódica, a saber: hidrojetamento da superfície (Figura 35); recomposição das armaduras (Figura 36); aplicação do inibidor de corrosão (Figura

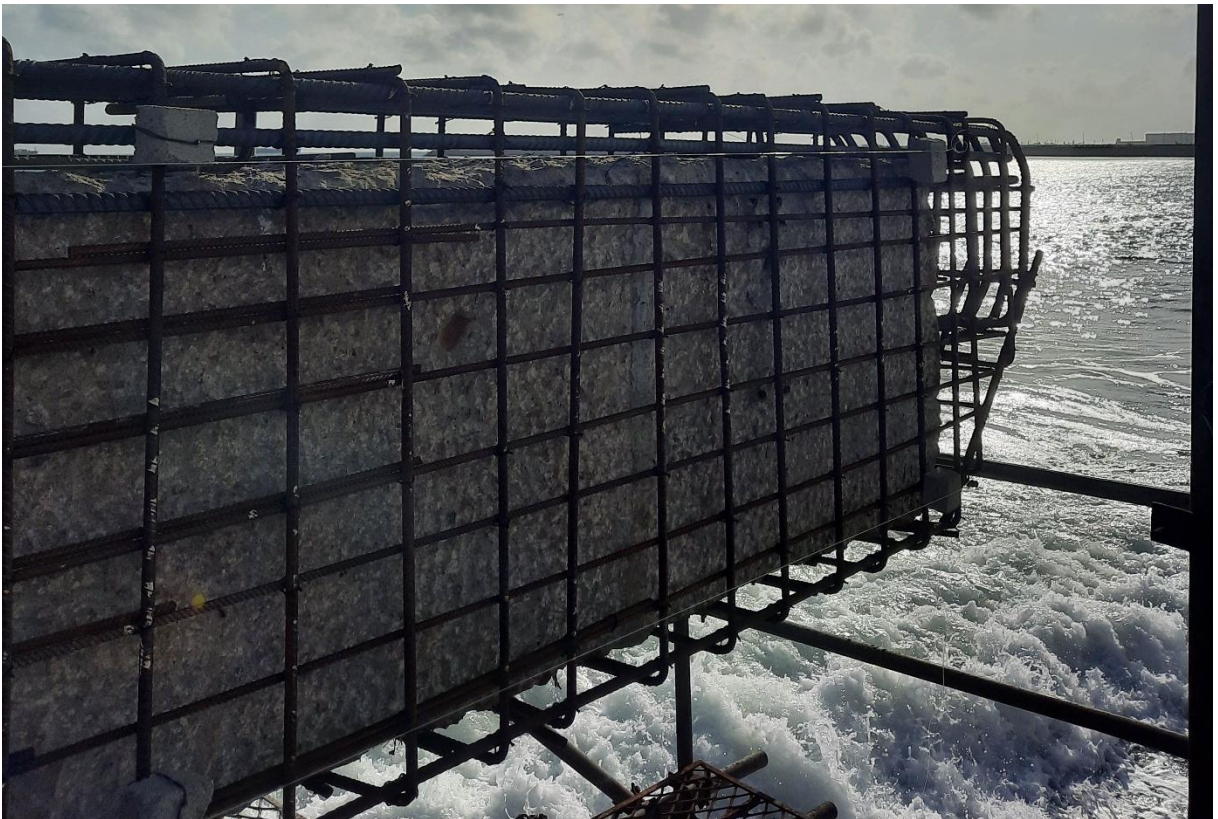
Figura 36: Recomposição de armadura.

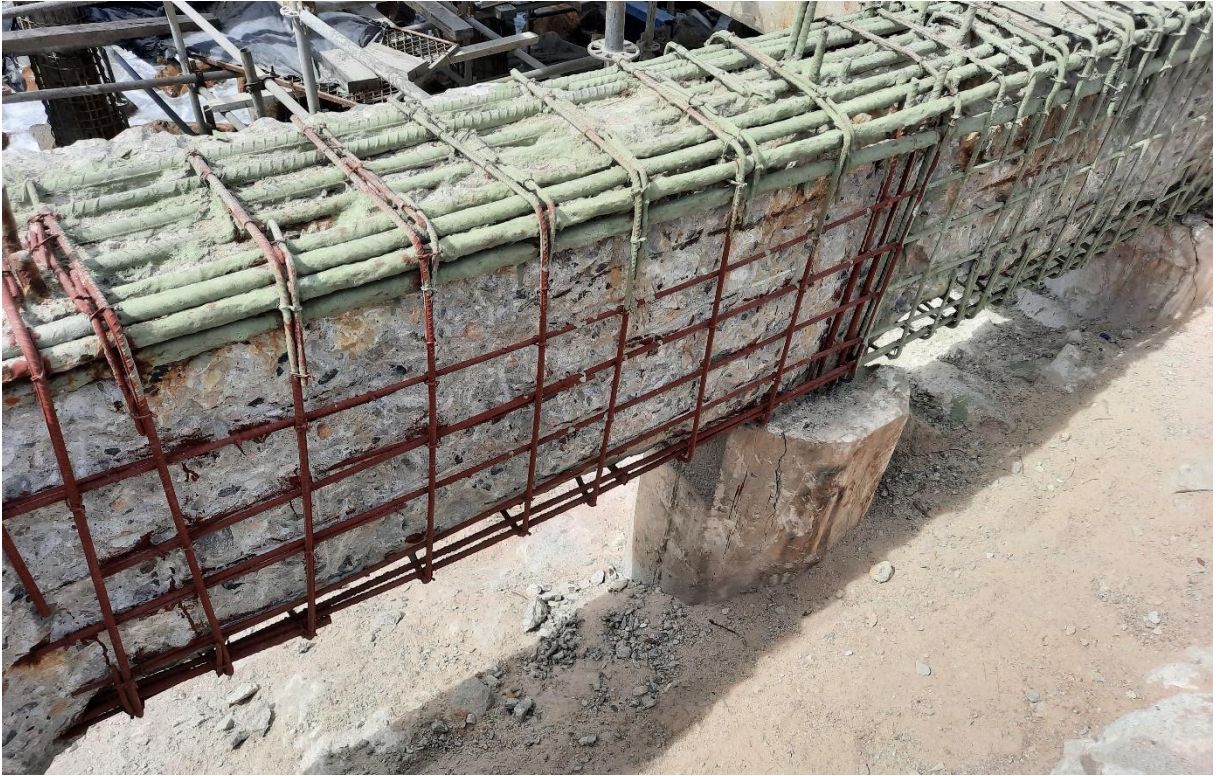
Figura 37: Pintura protetora com inibidor de corrosão.

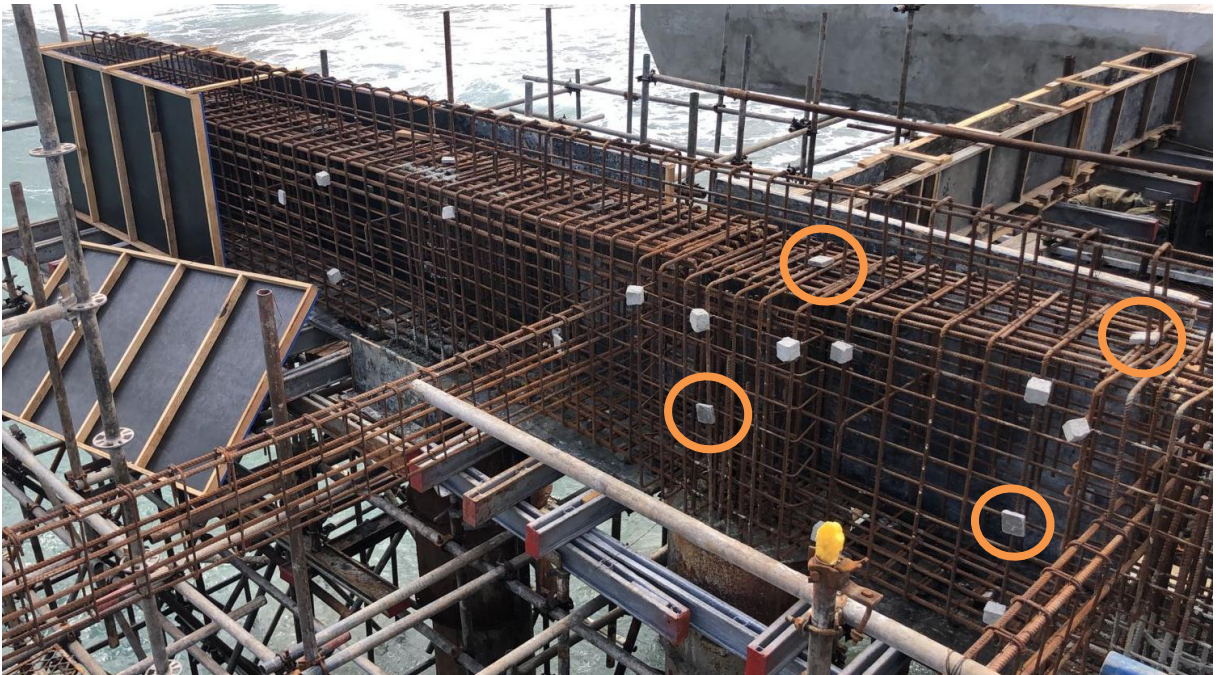
Figura 38: Instalação dos ânodos de sacrifício (destacados em laranja).

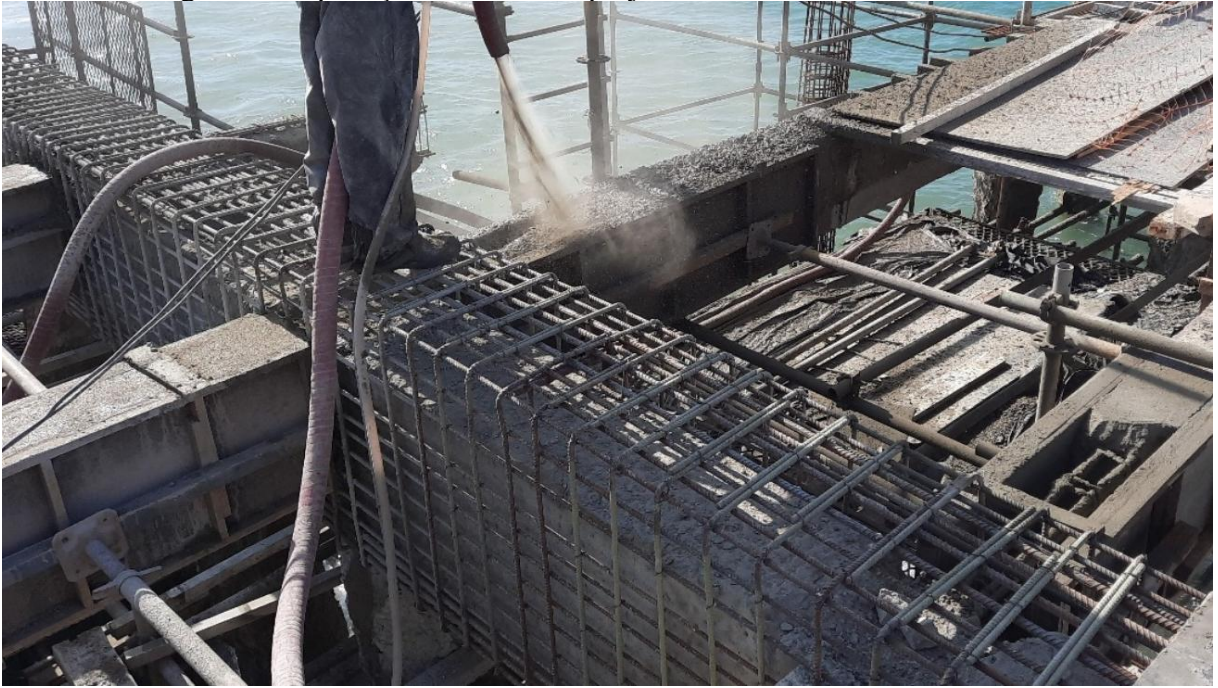
Figura 39: Aplicação de concreto projetado via seca.

A última etapa dos serviços foi a concretagem dos elementos, respeitando os cobrimentos recomendados pelo projeto, para tal, a concretagem foi dividida em duas etapas: a primeira aplicando concreto projetado via seca, mostrado na Figura 39, e a segunda com o emprego de concreto autoadensável, demonstrado na Figura 40.

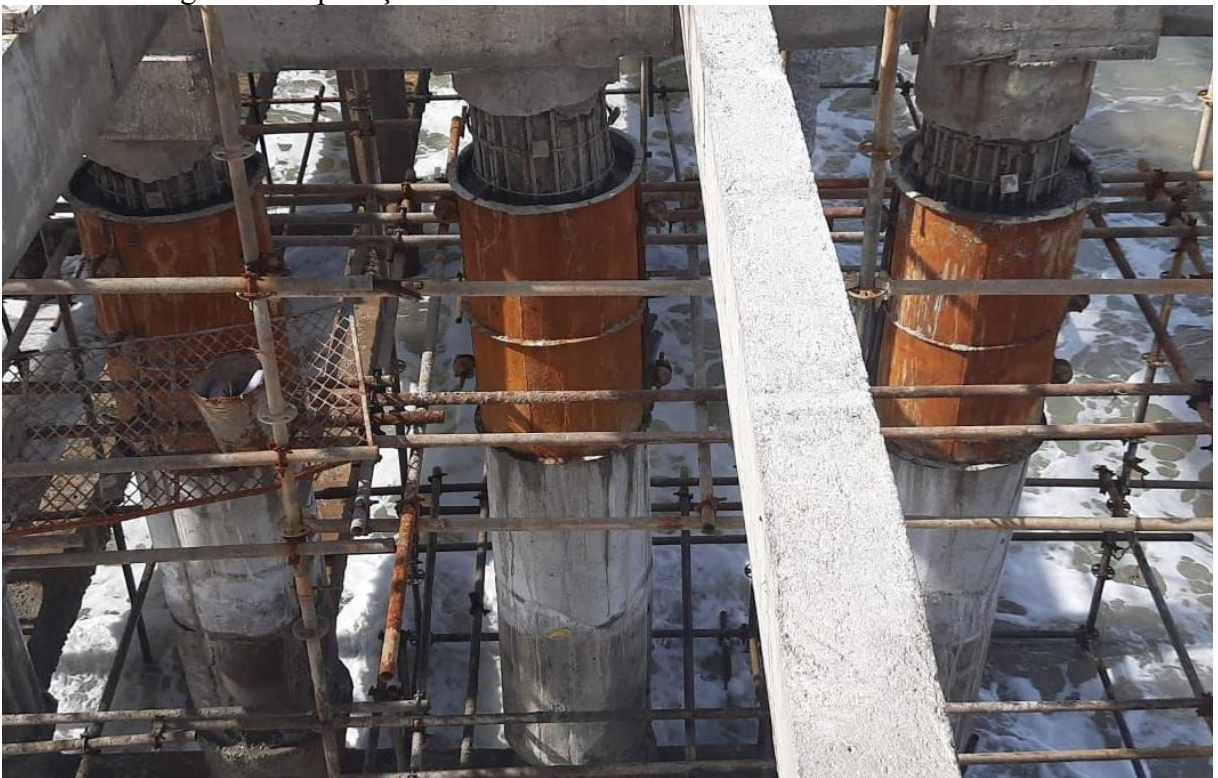
Figura 40: Aplicação de concreto autoadensável.
