UNIVERSIDADE FEDERAL DO CEARÁ
CENTRO DE TECNOLOGIA
CURSO DE ENGENHARIA CIVIL
DEPARTAMENTO DE ENGENHARIA DE TRANSPORTES

**IMPACTOS DE INTERVENÇÕES VIÁRIAS URBANAS NAS CONDIÇÕES
SOCIOECONÔMICAS EM BAIROS PERIFÉRICOS: ESTUDO DE CASO DO
PROJETO MEU BAIRRO EMPREENDEDOR – FORTALEZA/CE**

Monografia apresentada ao Curso de Engenharia Civil da Universidade Federal do Ceará, como requisito parcial à obtenção do título de Bacharel em Engenharia Civil

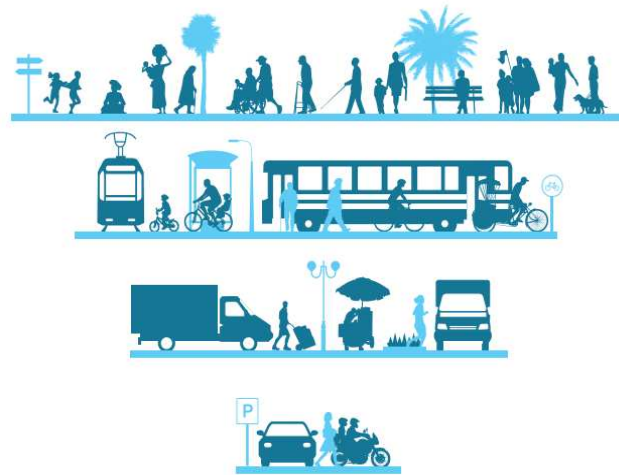
Figura 3 – Pirâmide prioridade no trânsito

Nesse contexto, a síntese e a hierarquização desses modos de transporte são materializadas conceitualmente na Pirâmide da Mobilidade Sustentável (Figura 3). Conforme orientações do Guia Global de Desenho de Ruas (2016), ruas bem planejadas devem priorizar a segurança dos pedestres, promover a acessibilidade universal, incentivar modos de transporte sustentáveis e contribuir para a vitalidade econômica das comunidades locais. Destaca-se que calçadas contínuas, faixas para ciclistas, sinalização adequada e espaços de convivência constituem elementos centrais para que o espaço viário cumpra sua função social e urbana (Nacto, 2016).

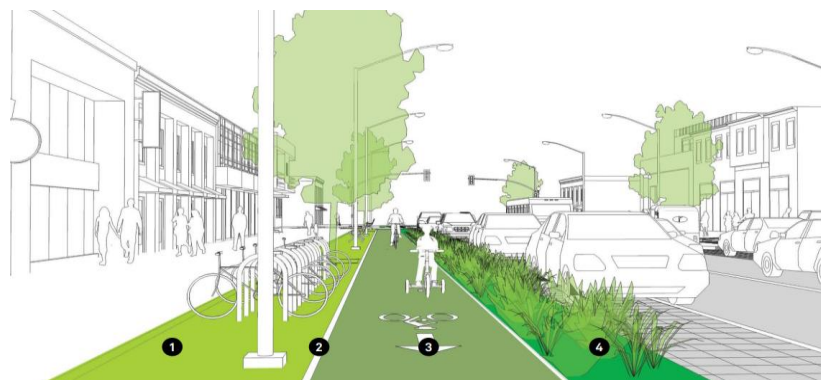
Figura 12 – Zonas de infraestrutura ciclovitária

Assim como ocorre nas calçadas a infraestrutura ciclovitária também é segmentada em zonas específicas, destinadas à circulação segura dos ciclistas: zona do meio-fio (1), guia (2), faixa livre para ciclistas (3) e zona de amortecimento (4), conforme ilustrado na Figura 12.

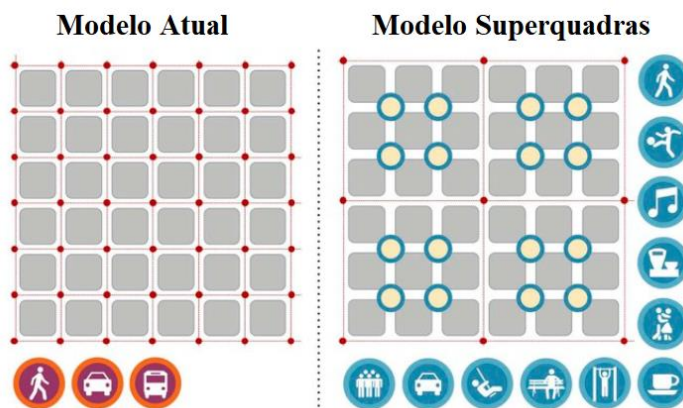
Figura 15 – Proposição de Superquadras

Enquanto muitas cidades concentram esforços em intervenções pontuais em corredores de tráfego, Barcelona propôs uma reestruturação da malha urbana em escala de bairro por meio do conceito de Superquadras (Superilles). Esse modelo consiste na aglutinação de quarteirões convencionais para formar uma célula urbana pacificada. Conforme detalhado no PMU, nessas áreas o tráfego motorizado é direcionado ao perímetro das superquadras, enquanto o espaço interno é liberado e destinado prioritariamente aos usos locais, como circulação de pedestres, ciclistas e permanência de moradores (Internacional Transport Forum, 2012).

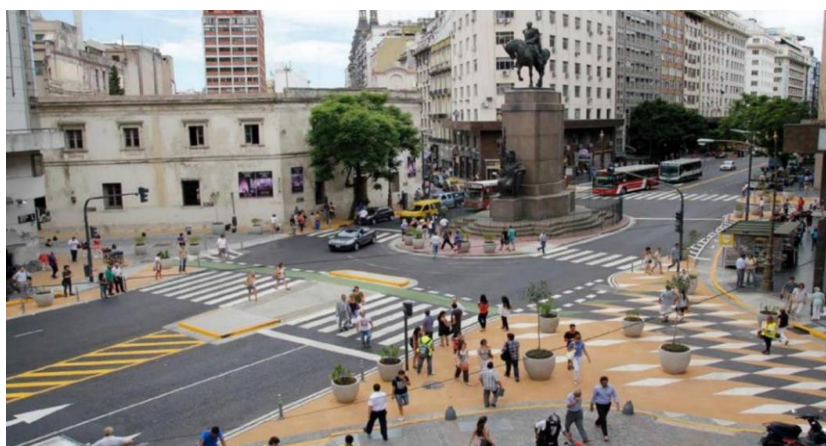
Figura 17 – Intervenção de pedestres na Diagonal Sur, em Buenos Aires

A requalificação da Diagonal Sur demonstrou que os mesmos princípios podem ser aplicados à humanização de corredores viários, por meio da redistribuição do espaço urbano. A redução do número de faixas veiculares possibilitou a ampliação de calçadas, configurando-se como medida de acessibilidade universal e de acalmia de tráfego, induzindo a diminuição da velocidade dos veículos (International Transport Forum, 2012).

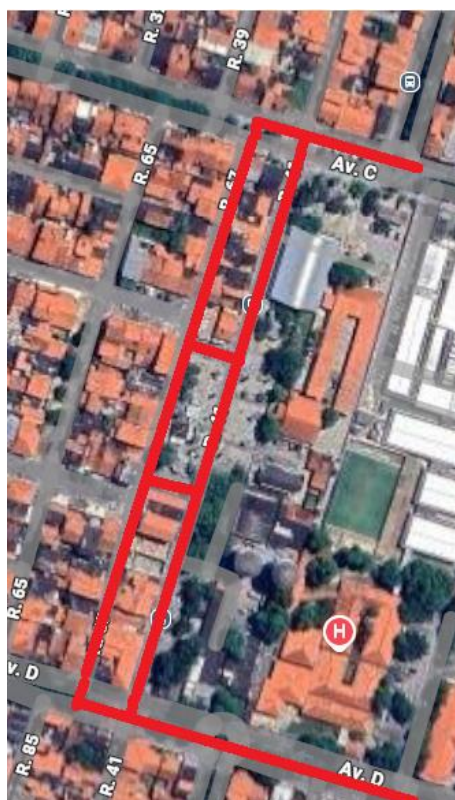
Figura 20 – Localização do Estudo de Caso

Conforme apresentado na Figura 20, o polígono de estudo possui limites definidos pelas Ruas 41 e 67 (entre as Avenidas D e C) e pelas Ruas 46 e 50 (entre as Ruas 41 e 67), incluindo ainda um segmento da Avenida D. A escolha desse perímetro não arbitrária, uma vez que ele é representativo da dinâmica urbana do bairro Prefeito José Walter, no qual se observam múltiplas funções urbanas. A presença consolidada de equipamentos públicos essenciais, como uma escola e o Hospital Gonzaga Mota José Walter, coexiste com uma intensa atividade comercial distribuída ao longo das vias principais e secundárias. Esta característica de centralidade e multifuncionalidade foi decisiva para sua seleção como área-piloto, por oferecer

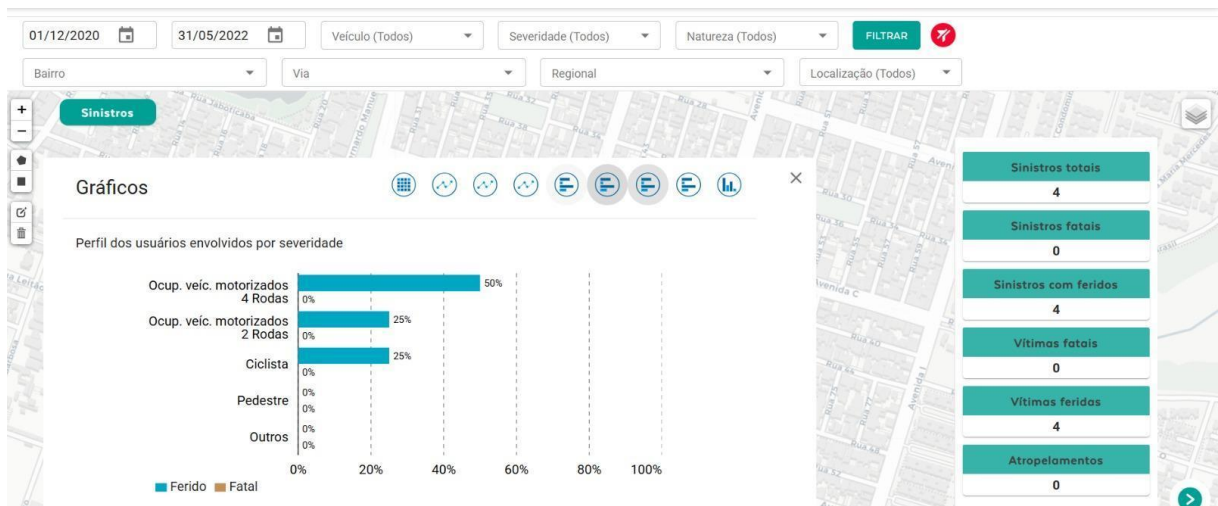
Figura 25 – Sinistros na área de estudo por perfil de usuário

A análise por perfil de usuário demonstra que 50% dos sinistros envolveram ocupantes de veículos motorizados de quatro rodas, enquanto 25% envolveram motociclistas e 25% ciclistas. Esses dados revelam um padrão de ocorrências predominantemente associado a veículos motorizados, com impacto relevante também sobre usuários vulneráveis.

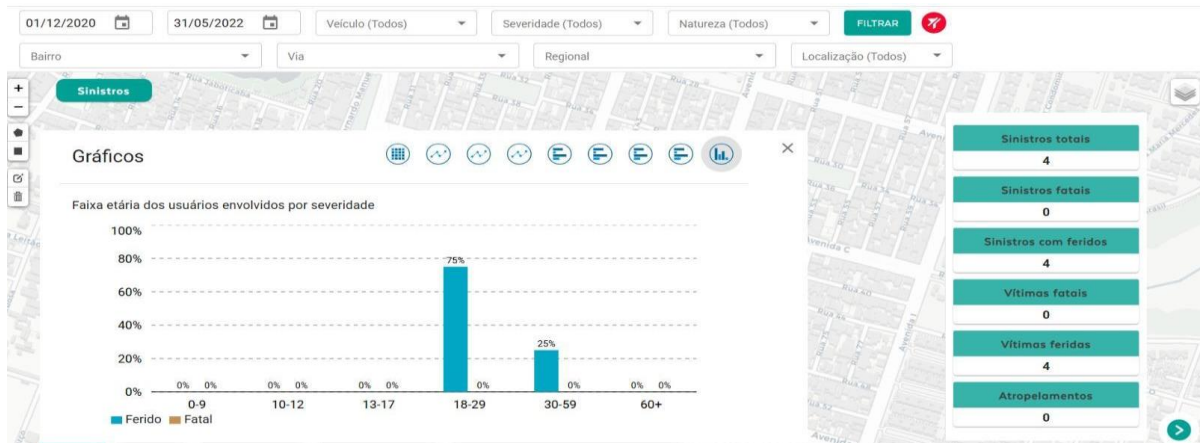
Figura 27 – Sinistros na área de estudo por faixa etária de usuário

Em relação à faixa etária, 75% dos envolvidos pertencem ao grupo de 18 a 29 anos, enquanto 25% situam-se entre 30 e 59 anos. Não foram registrados sinistros envolvendo crianças, adolescentes ou idosos no período analisado.

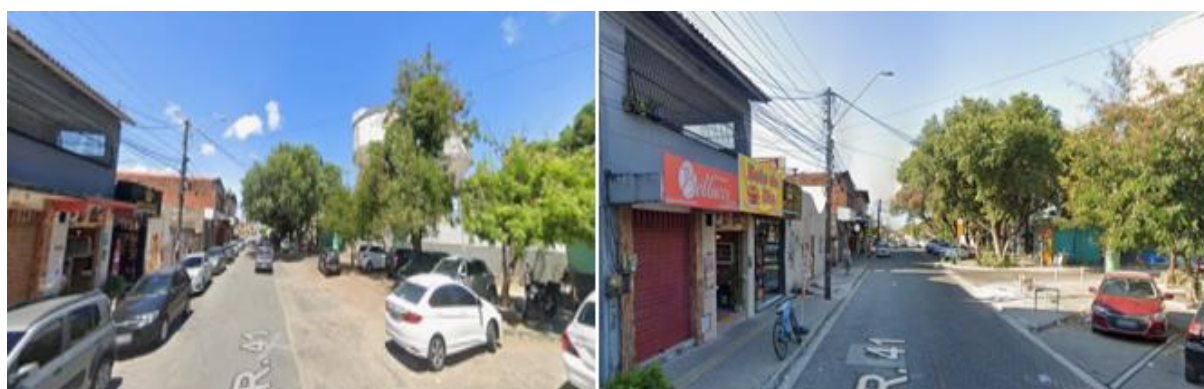
Figura 29 – Calçada da Rua 41 (trecho comercial)

A requalificação das calçadas constituiu um dos pilares centrais da intervenção. No cenário pré-revitalização, os passeios apresentavam dimensões insuficientes, superfícies irregulares e ausência de acessibilidade, comprometendo a caminhabilidade e a segurança dos pedestres.

setembro de 2024, verifica-se a ampliação da faixa livre para 2 m, a implantação de piso intertravado nivelado e a inserção de mobiliário urbano, configurando um ambiente organizado, acessível e adequado ao uso comercial.

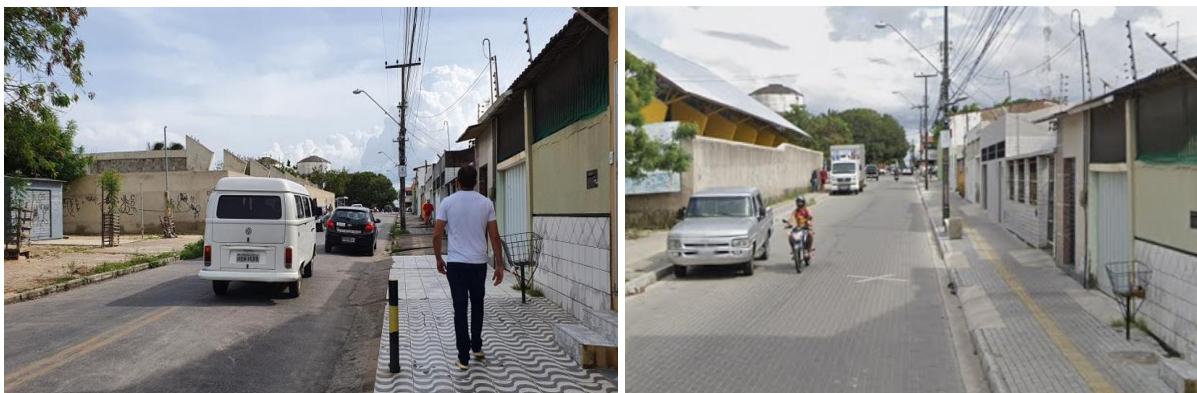
Figura 30 – Calçada da Rua 41 (Próximo a interseção com Av. C)

A condição anterior era marcada por desníveis acentuados e pisos irregulares. Após a revitalização, observa-se a implantação sistemática de rampas e o nivelamento contínuo das calçadas.

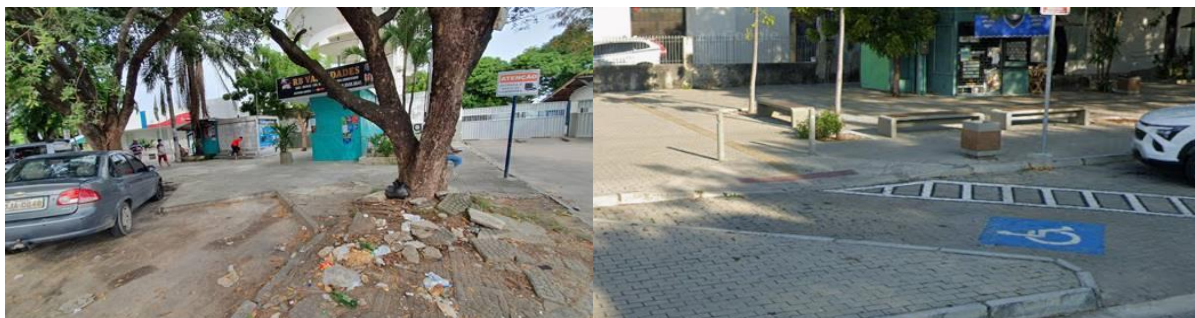
Figura 32 – Intervenções na criação de rampas

Com base na revisão bibliográfica realizada, a acessibilidade configura-se como um eixo central para o fortalecimento da mobilidade ativa e para a valorização do pedestre no espaço urbano. Nesse sentido, uma das principais diretrizes da intervenção foi a melhoria das condições de acessibilidade, por meio da implantação e adequação de rampas de acesso.

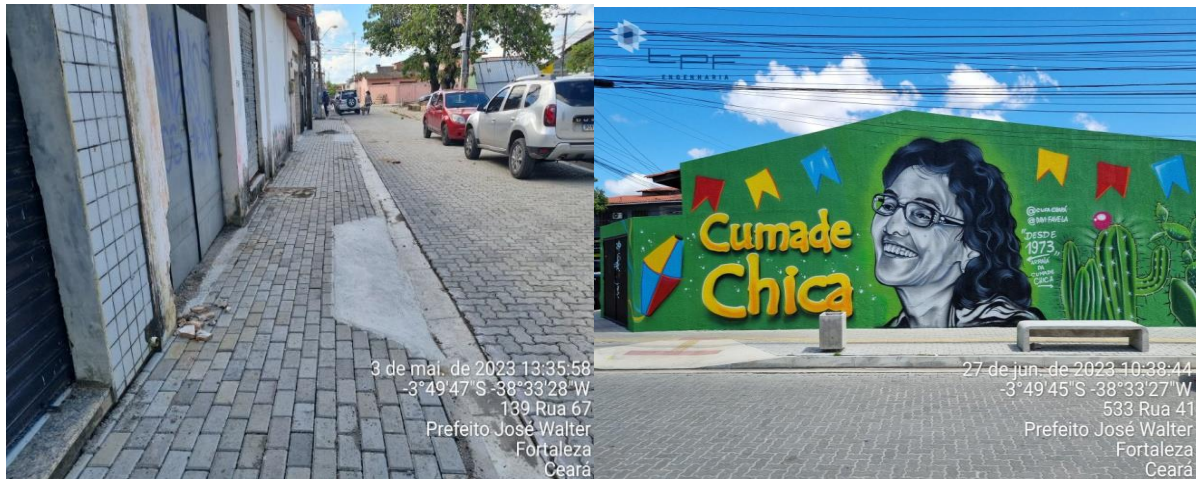
Figura 33 – Tipos de Rampas

Além disso, a implantação de rampas de acesso junto às garagens e acessos residenciais favoreceu a integração entre o fluxo de pedestres e o acesso veicular, assegurando acessibilidade universal e funcionalidade urbana.

a) Rampas de Acesso as garagens

b) Rampas de acesso ao fluxo de pedestres

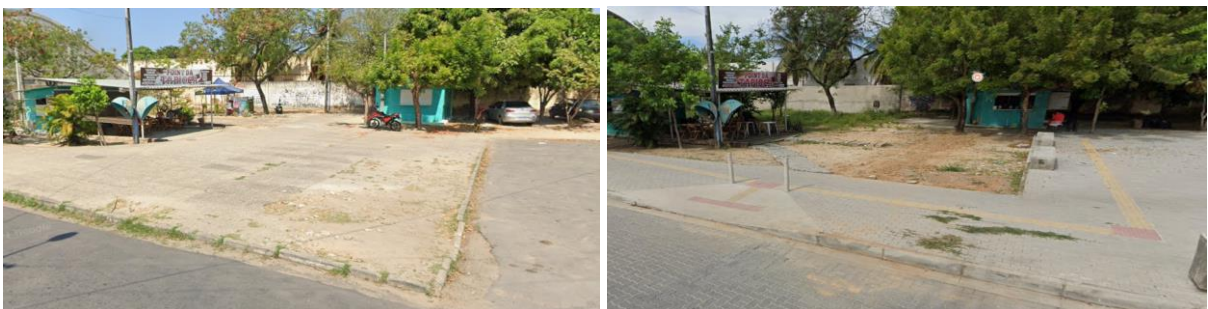
Figura 34 – Piso tátil na área estudada

A implementação de pisos táteis constitui uma das inovações mais relevantes da revitalização no que se refere à inclusão e à acessibilidade universal. Antes da intervenção, não havia qualquer sistema de orientação tátil, comprometendo a autonomia e a segurança de pessoas com deficiência visual. A seguir, apresenta-se uma comparação visual que ilustra essa mudança fundamental no espaço público.

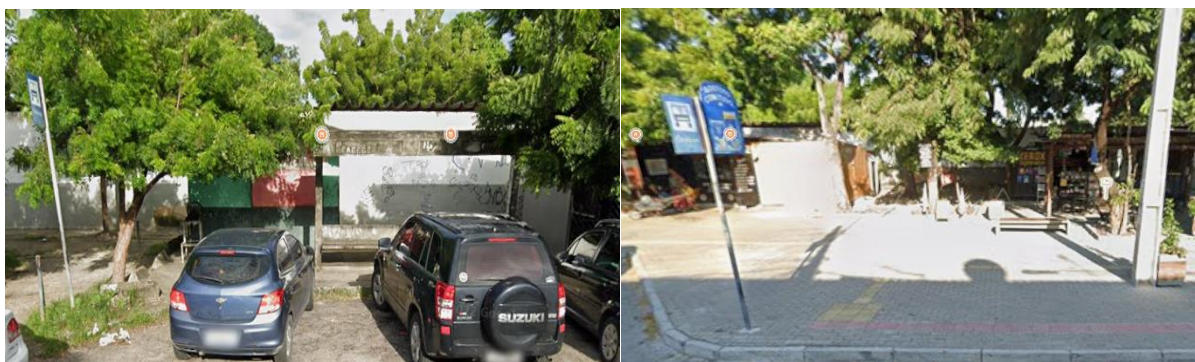
Figura 39 – Rua 41 (Parada de Ônibus)

Na área estudada, identificam-se duas paradas de ônibus estrategicamente localizadas: uma no início da Rua 41, em seu trecho comercial, e outra próxima ao final da via, logo após a praça. É importante destacar que esses pontos são fundamentais para a mobilidade urbana, pois garantem autonomia de deslocamento à população, seja para acessar o centro da cidade ou para circular dentro do próprio bairro.

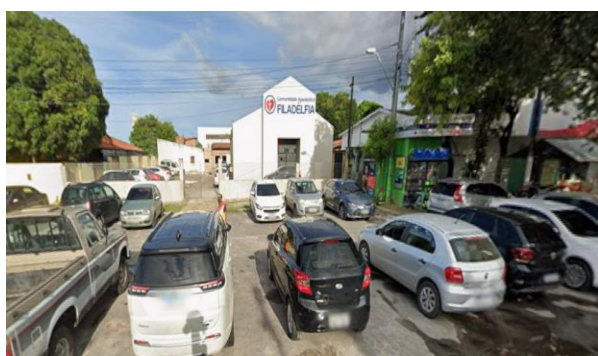
Figura 40 – Rua 41 (estacionamento)

A situação prévia das áreas de estacionamento na área de estudo refletia a desorganização geral do espaço público. A falta de gestão e sinalização resultava em uma ocupação caótica e conflituosa do leito viário, onde a prioridade não era clara e a segurança de pedestres era frequentemente comprometida.

Pavimento	O pavimento da área era em asfalto, porém apresenta trechos degradados e outros onde o revestimento está totalmente ausente.	O pavimento foi substituído por piso intertravado, melhorando as condições térmicas do local, e em paralelo um projeto de drenagem foi implementado.
Zonas de Parada de Ônibus	Existência de duas paradas de ônibus antigas, em uma via de alto fluxo, que não possuíam faixa de segurança para embarque.	Embora o fluxo de ônibus tenha diminuído com o desvio de algumas linhas, as duas paradas no local permanecem com estrutura antiga e sem segurança, tendo recebido apenas melhorias na iluminação.
Zonas de Estacionamento	O local possui amplo estacionamento, porém opera de forma desorganizada e ineficiente devido à ausência total de sinalização, ordenamento e priorização de vagas, resultando em estacionamento em locais inapropriados.	A área foi reorganizada com vagas de estacionamento específicas, dispostas a 45°, devidamente delimitadas, sinalizadas e com prioridade para deficientes, porém houve uma redução no número total de vagas.

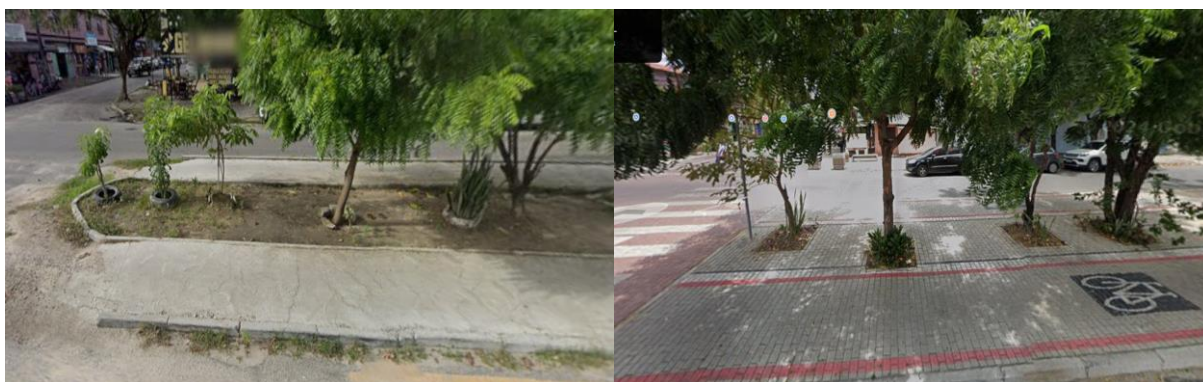
Figura 41 – Implantação de Ciclofaixa

A implantação da ciclovia trouxe uma nova função ao canteiro central, que antes se encontrava sem uso e degradado. Agora, ele oferece maior segurança para ciclistas, incentivando o uso da bicicleta como meio de deslocamento tanto no bairro quanto para acessar

Zonas de ciclofaixa	Na interseção da Av. D com a Rua 41, o canteiro central estava degradado, ocioso, sem funcionalidade definida e abrigava comércio irregulares.	Na Av. D, em sua interseção com a Rua 41, a área do canteiro de obra foi revitalizada com a implantação de uma ciclofaixa demarcada.
Sinalização Vertical e Horizontal	A sinalização viária é ineficiente, com ausência de demarcação do sentido da via, de priorização ao pedestre e de indicação da velocidade permitida, resultando na mistura insegura de veículos e pedestres.	Foram implementadas novas sinalizações no local, incluindo demarcação de estacionamento, sentido da via e paradas de ônibus etc.
Iluminação Pública	Através de relato de moradores, constatou-se a insuficiência de iluminação pública na área estudada, principalmente na praça.	Com base no relato dos moradores, verificou-se que existe iluminação pública em vários pontos do passeio e nas áreas adjacentes, não havendo zonas de sombra ou trechos com baixa visibilidade na área.

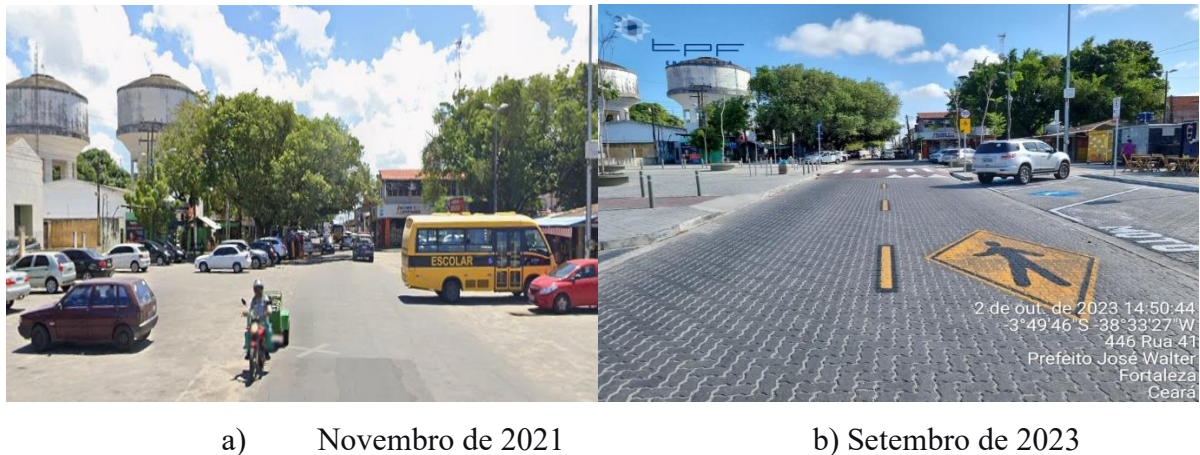
Figura 43 – Sinalização tanto vertical quanto horizontal

A sinalização viária, tanto vertical quanto horizontal, desempenha um papel essencial na organização dos fluxos, na segurança de usuários e na legibilidade do espaço público. Em vias urbanas com múltiplas funções, como as estudadas nesse projeto, sua presença clara e padronizada é fundamental para harmonizar a convivência entre pedestres, ciclistas e veículos. A seguir, apresenta-se uma visão comparativa da implantação desse sistema na área de intervenção.

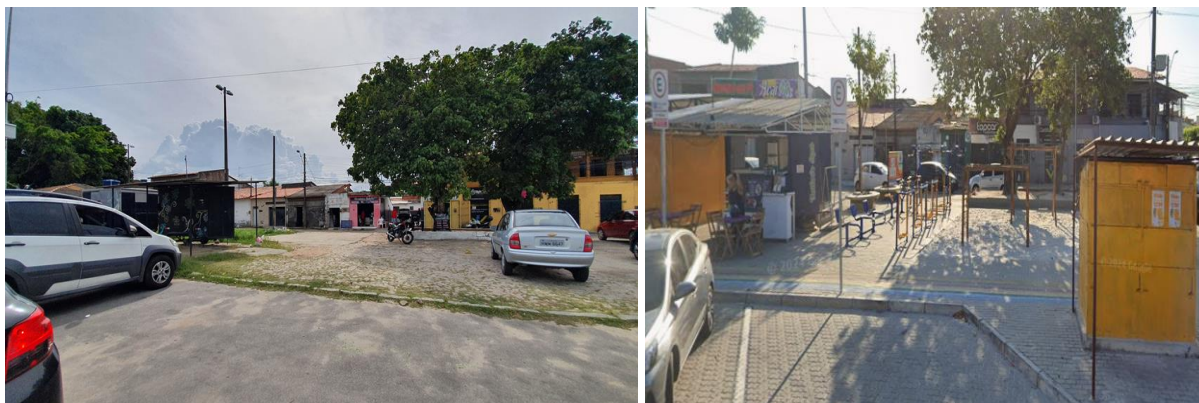
Figura 44 – Rua 41 (trecho praça – mal uso do espaço público)

Como espaço público de convivência e lazer, a praça configura-se como elemento vital para a qualidade de vida urbana, devendo ser acessível, convidativa e apropriada ao uso coletivo. No entanto, a área estudada apresentava, antes da intervenção, condições que limitavam seu potencial social e funcional.
