Universidade Federal do Ceará

A implementação do PAC Cidades Históricas em Sobral - CE:
análise documental, projetual e reflexões sobre a gestão do patrimônio

DISSERTAÇÃO DE MESTRADO

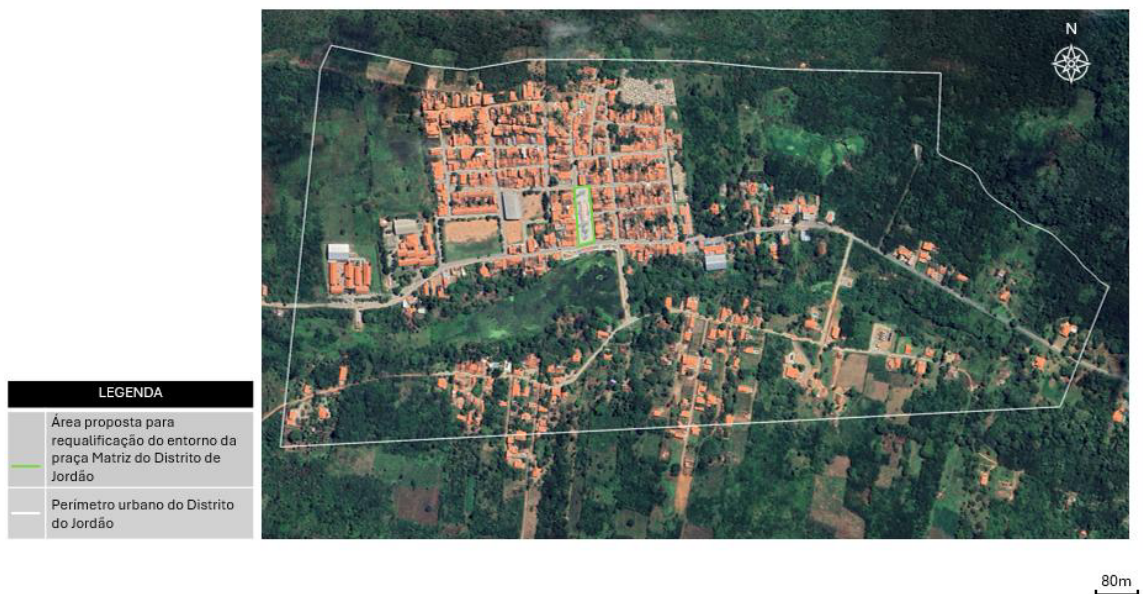
Figura 67: Mapa da área de intervenção da requalificação da Praça Matriz do Distrito do Jordão

A oitava ação prevista nesse eixo corresponde à requalificação da Praça da Matriz do distrito de Jordão, abrangendo a recuperação de seu espaço público, a instalação de mobiliário urbano e a implantação de sinalização adequada. O projeto contemplava todo o entorno imediato da praça.

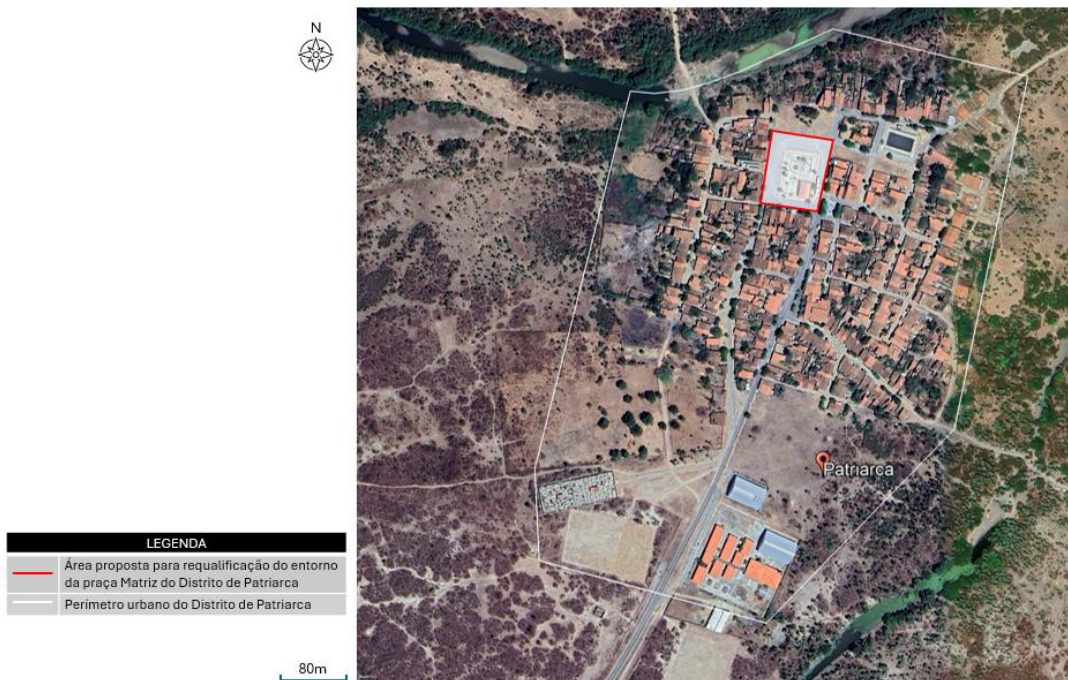
Figura 69: Mapa da área de intervenção da requalificação do entorno da Praça Matriz do distrito de Patriarca

A nona ação apresentava natureza semelhante, direcionada à requalificação do entorno da Praça da Matriz do distrito de Patriarca, replicando a lógica de intervenção adotada para Jordão, com foco na valorização dos espaços de convivência comunitária. A décima ação tinha como objetivo implementar o projeto de climatização do Museu Dom José, buscando qualificar as condições de conservação do acervo e aprimorar o conforto ambiental para visitantes, pesquisadores e funcionários.

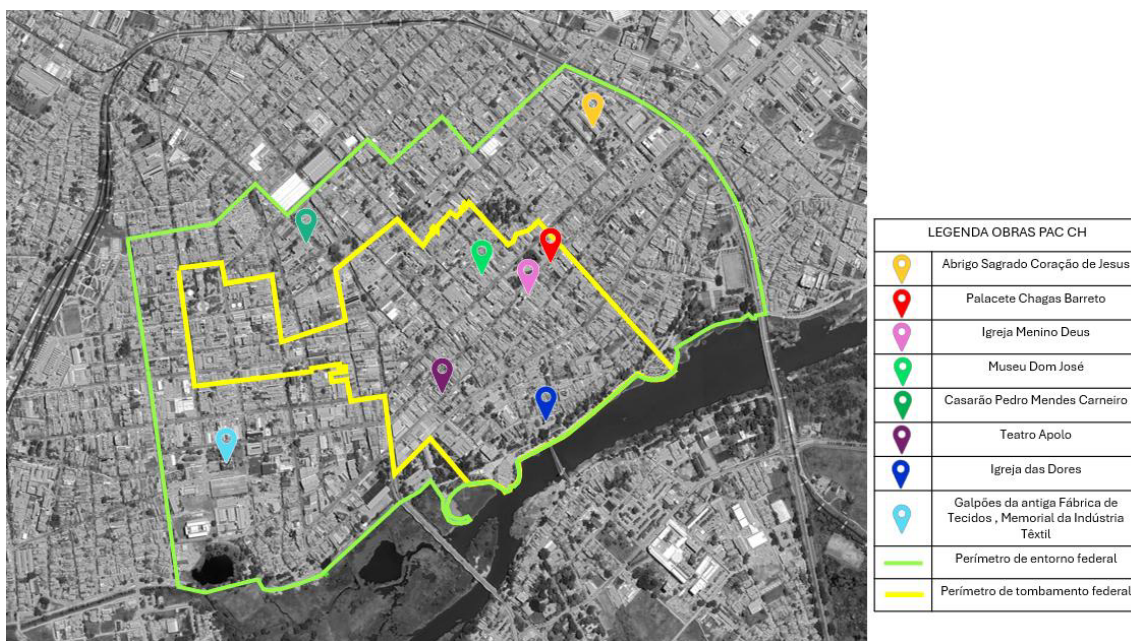
Figura 80: Mapa com localização das obras contempladas pelo PAC-CH em Sobral

Todas as obras contempladas pelo PAC-CH encontram-se localizadas no sítio histórico de Sobral, sendo seis delas situadas na poligonal de tombamento federal e as outras quatro inseridas em sua área de entorno. Observa-se, ainda, uma concentração significativa dessas intervenções no entorno da Praça do Teatro São João, espaço que atualmente abriga grande parte das atividades culturais do município e que se consolidou como um dos principais polos de dinamização do patrimônio histórico sobralense.

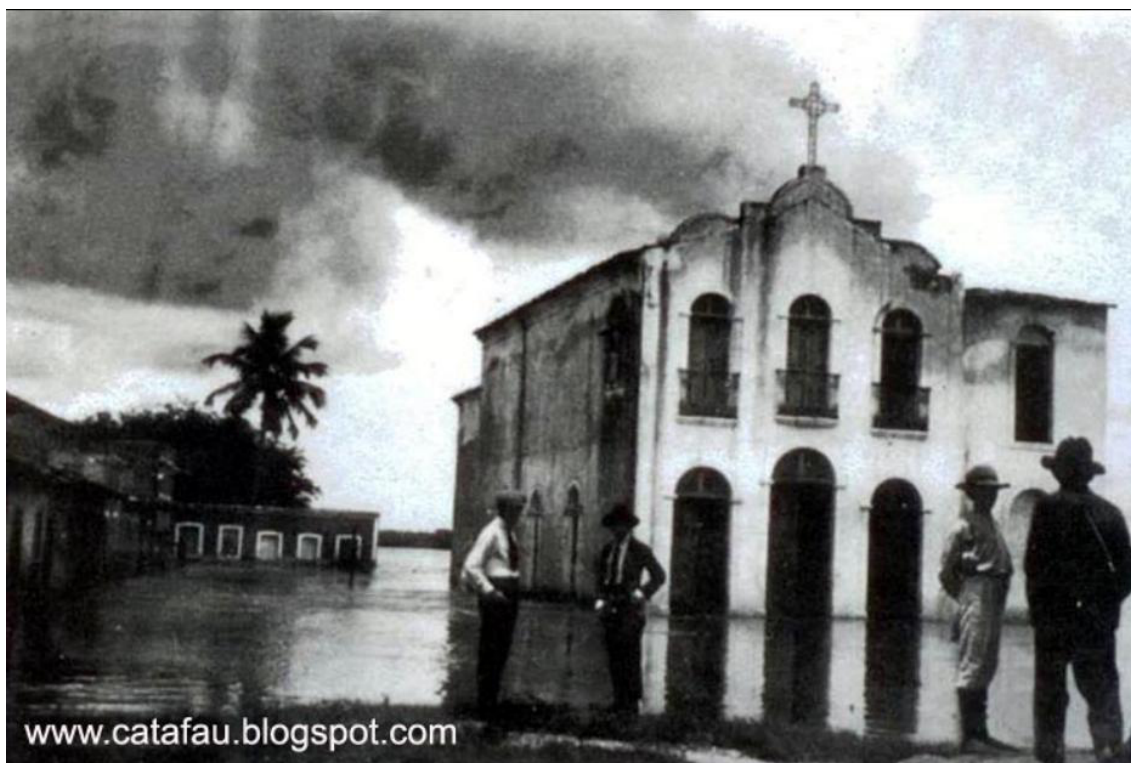
Figura 44 Imagem antiga da Igreja das Dores em enchente

Tendo em vista sua proximidade com o Rio Acaraú, a Igreja já sofreu grandes impactos em virtude de algumas enchentes, além de outras intempéries como tremores de terra, na qual a sua estrutura passou a apresentar traços de deslocamento e instabilidade (ver Figura 88). Os sinais de instabilidade passaram a ser visíveis desde 2016 quando algumas fissuras, que já existiam em algumas paredes, passaram também a surgir em seus arcos. Diante do ocorrido, para consolidação da proposta de restauração, é apontado o cintamento por estacas das fundações da Igreja como solução para tornar a

edificação parcialmente independente do terreno de entorno sem que a drenagem seja afetada.

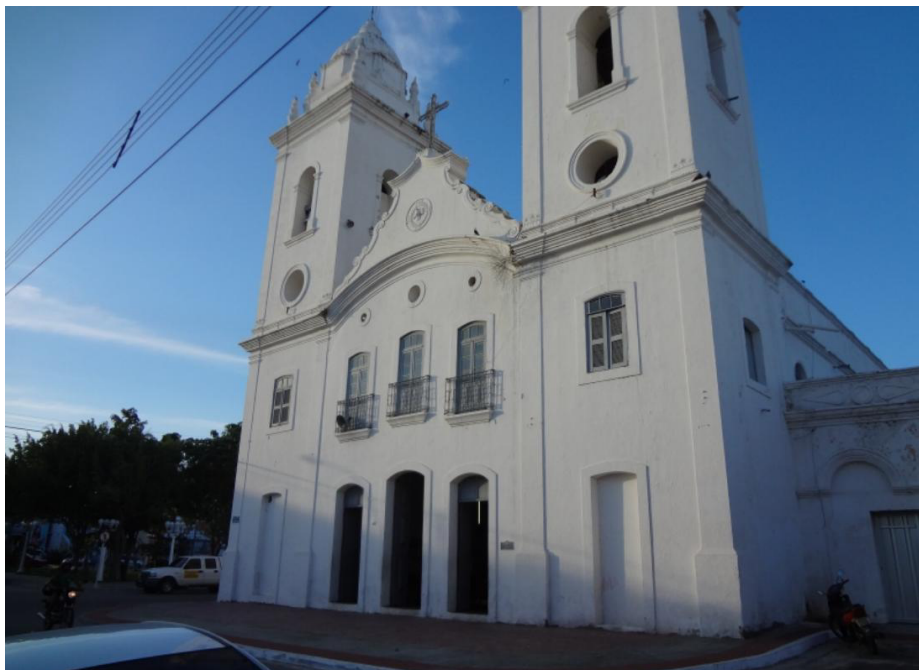
Figura 54 Fachada principal antes da restauração

O trâmite processual da Igreja do Menino Deus inicia-se em junho de 2016, com a abertura do processo no sistema do IPHAN a partir do memorial descritivo e do levantamento arquitetônico realizado pela empresa Oficina de Projetos S/S Ltda. Assim como a Igreja das Dores, essa obra também passou pela etapa de diagnóstico do estado de conservação. Segundo o memorial, a edificação encontrava-se “em bom estado de conservação, com algumas patologias que se concentram na precariedade das suas instalações e na estrutura deficitária da escada de madeira de acesso à torre sineira sudoeste”.

A cobertura da Igreja ficou muitos anos sem receber qualquer tipo de manutenção preventiva, fato atestado pela proliferação de organismos vegetais invasores e por marcas de infiltração na alvenaria das fachadas. Em relação ao piso, a situação mais crítica se dá no piso superior, já que estes encontravam-se bastante desgastados. As torres sineiras careciam de aplicação de reboco para as alvenarias e as esquadrias de madeira encontravam-se em grande parte danificadas e em condições precárias de uso. Essa primeira etapa de diagnóstico se mostrou importante pois contribuiu para a definição das primeiras diretrizes para a elaboração do projeto de restauração da obra em análise.

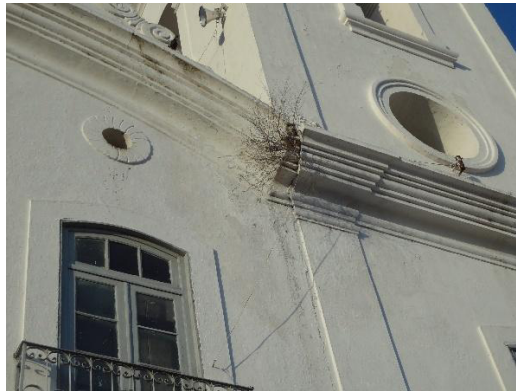
Figura 55 : Proliferação de organismos vegetais invasores

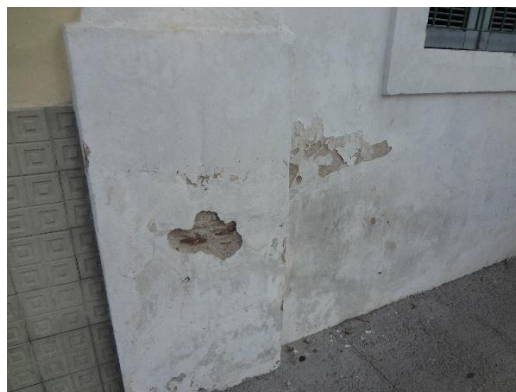
Figura 56: Marcas de infiltração na alvenaria das fachadas

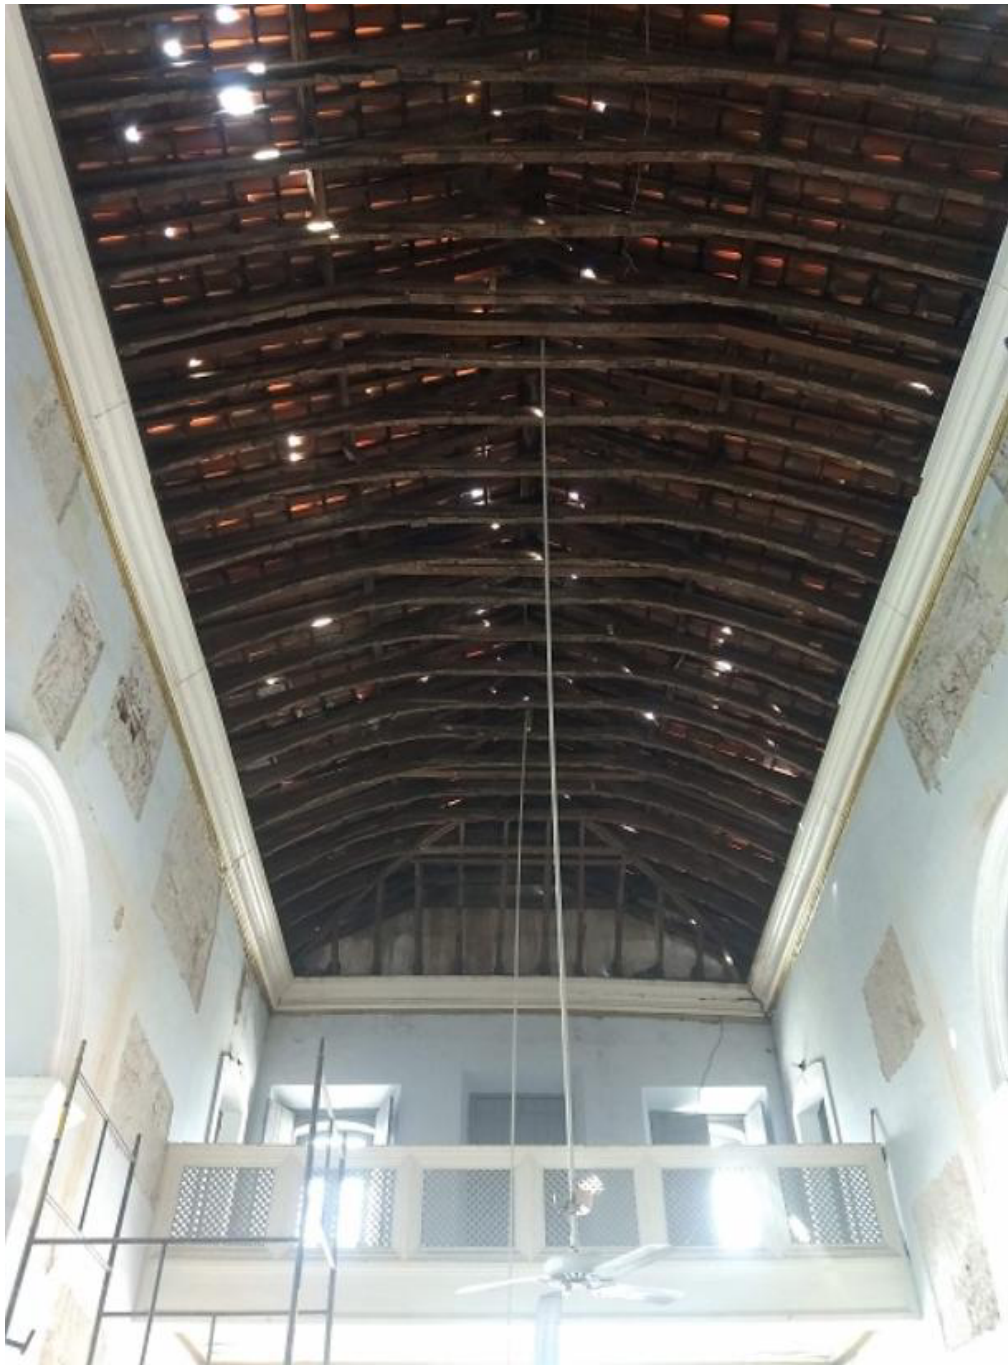
Figura 59: Vista de estrutura de madeira da cobertura sobre nave principal da Igreja do Menino Deus

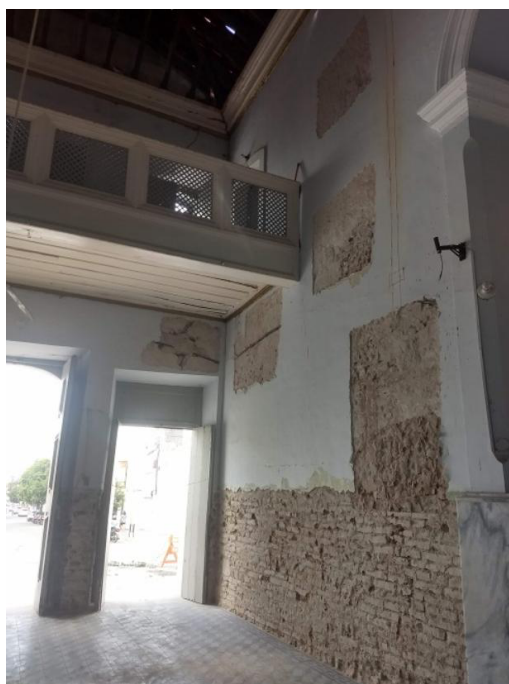
Figura 60: Vista do coro da Igreja do Menino Deus - demolição de revestimentos das paredes

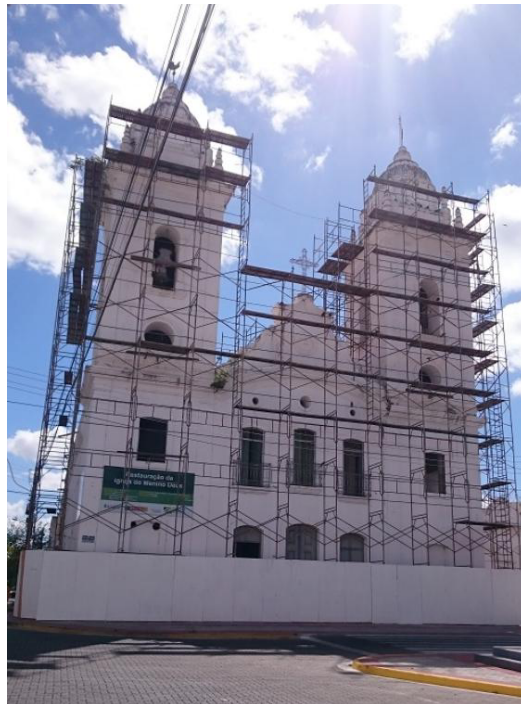
Figura 62: Fachada da Igreja Menino Deus com andaimes, tapume de chapa compensada e placa de obra.

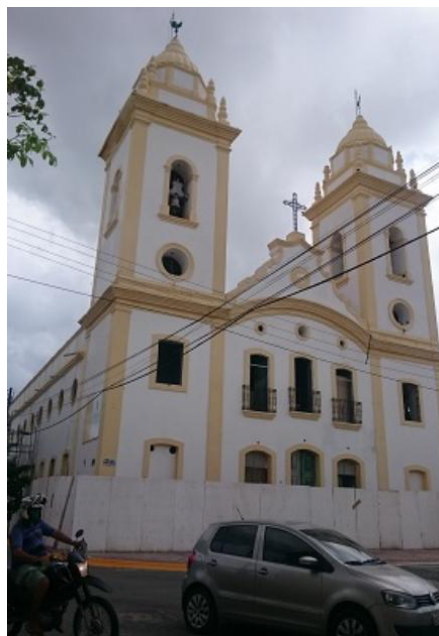
Figura 63 Fachada frontal e lateral da Igreja Menino Deus com pintura em caiação concluída.

Durante a execução da obra, é comum que ocorram ajustes em relação ao projeto originalmente previsto, seja em decorrência de limitações estruturais, seja por decisões do proprietário ou da própria gestão municipal, entre outros. Ressalte-se, contudo, que quaisquer modificações devem ser previamente submetidas e aprovadas pelo IPHAN. Nesse contexto, destaca-se a alteração referente à coloração da pintura da fachada da Igreja do Menino Deus. Inicialmente, o projeto previa a aplicação integral da cor branca, como já se encontrava; entretanto, a gestão municipal propôs a adoção de um novo esquema cromático, composto pelas cores pêssego (aplicada aos adornos e elementos decorativos) e branco (destinado à alvenaria), ambas executadas por meio de pintura em caiação. A proposta foi devidamente analisada e aprovada pelo IPHAN.

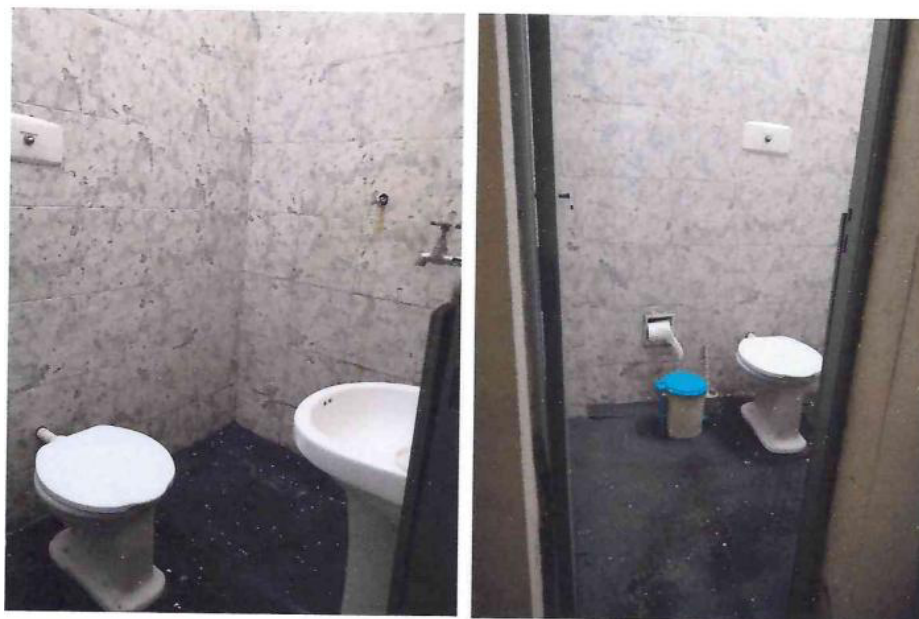
Figura 65: Banheiro externo a ser adaptado para uso público

Além da modificação anteriormente mencionada, conforme ofício encaminhado pela Irmã Odete Neves do Nascimento, responsável pela Comunidade da Igreja do Menino Deus, verificou-se que o banheiro originalmente previsto para a sacristia se tornou desnecessário, uma vez que o referido espaço é utilizado

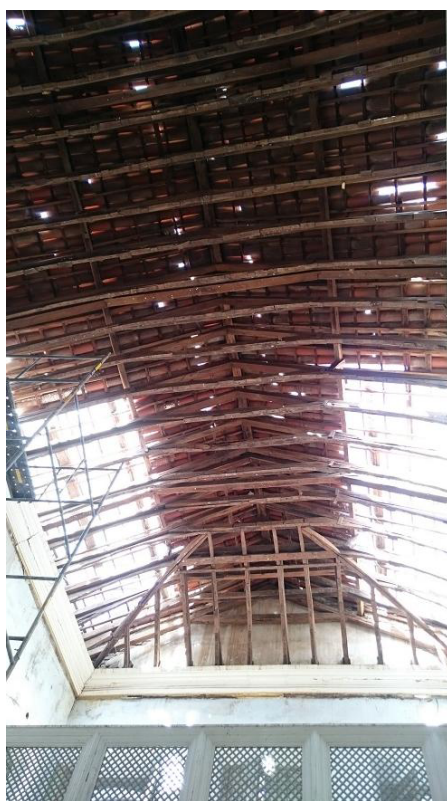
Figura 66: Cobertura da nave central com estrutura de madeira e telhado aparentes em 2020.

Nas imagens a seguir, observa-se a evolução dos serviços previstos em projeto, incluindo a recuperação integral do telhado, com a restauração do forro original. A empresa responsável pela execução retirou todo o forro mapeando cada peça para, depois de restaurado, para que uma voltasse exatamente ao mesmo local de origem.

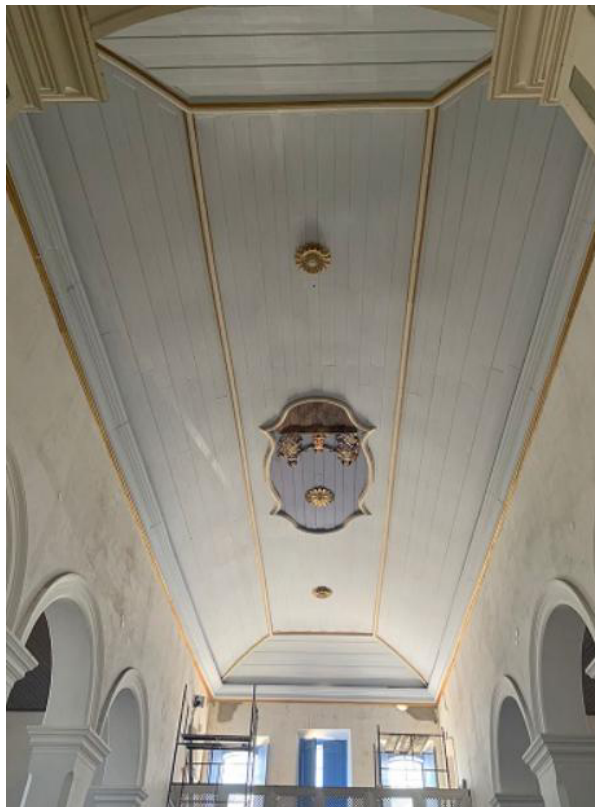
Figura 67: Execução de restauração do forro original da nave central em 2021.

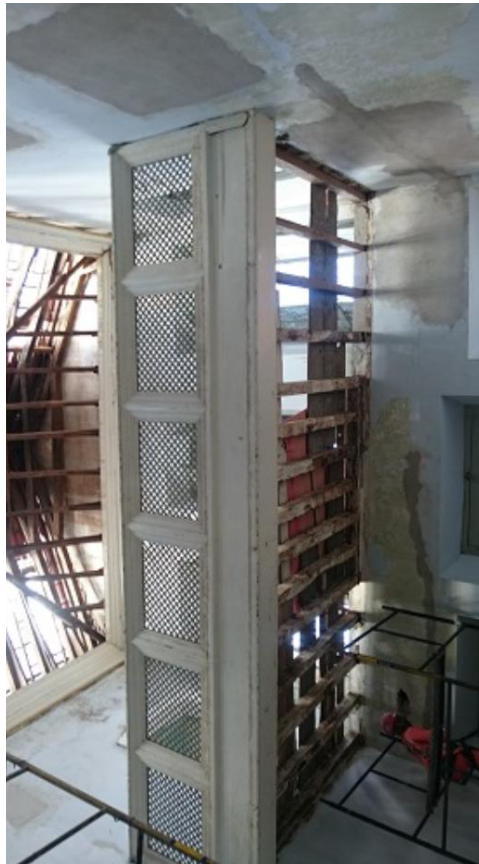
Figura 68: Coreto com remoção de piso de madeira em 2020

A substituição do piso de madeira do coreto por uma nova estrutura era um dos pontos importantes por envolver uma questão estrutural, bem como a recuperação da escada de acesso à torre sineira. Destaca-se, ainda, a restauração das imagens sacras no próprio local e a implementação de uma solução de acessibilidade no acesso principal da calçada, medida essencial para a garantia do desenho universal em edificações de valor histórico.

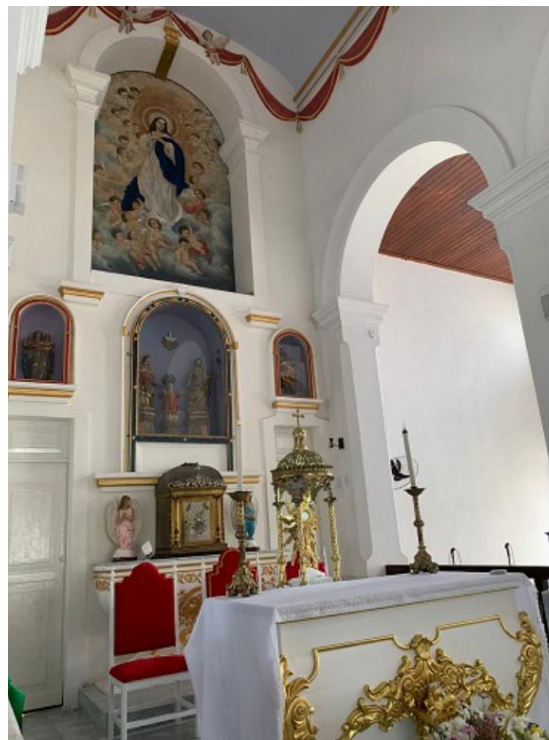
Figura 71: Altar mor restaurado (púlpito, mesa, altares, forro artístico, tela e imagens)

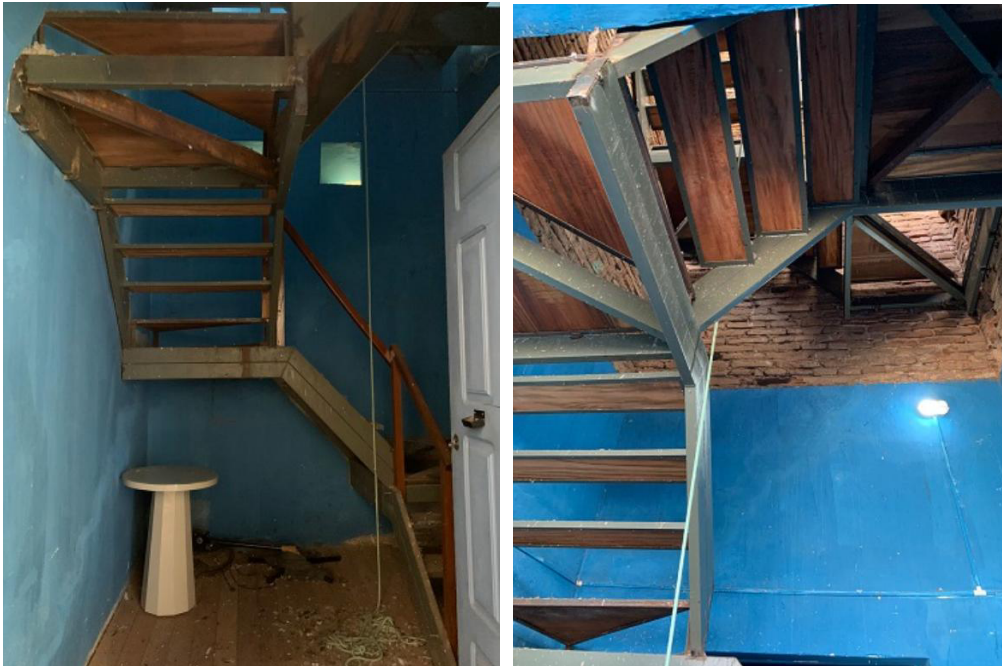
Figura 72: Piso de lambri de madeira, estrutura de metal da escada da torre lateral e piso de madeira

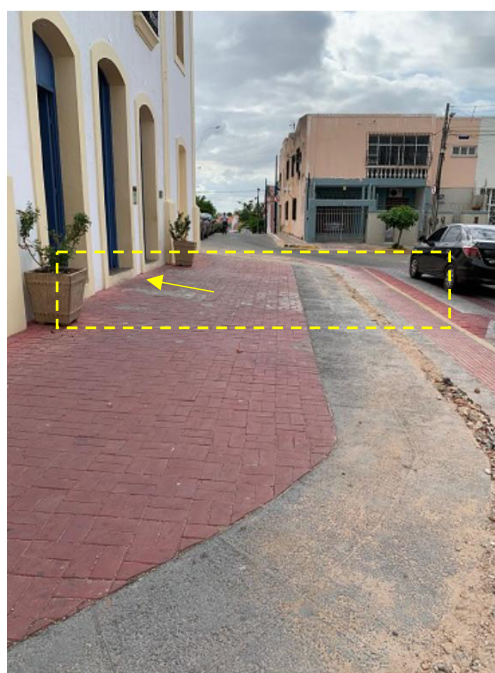
Figura 75: Calçada e acesso principal da Igreja Menino Deus

O projeto previa ainda a implantação de um acesso em rampa com o objetivo de assegurar a acessibilidade à edificação. Contudo, conforme ilustrado na Figura 117 e 118, apesar da execução da calçada com inclinação, o desnível existente entre o passeio público e o interior da edificação foi mantido, não sendo plenamente eliminada a barreira física originalmente identificada.

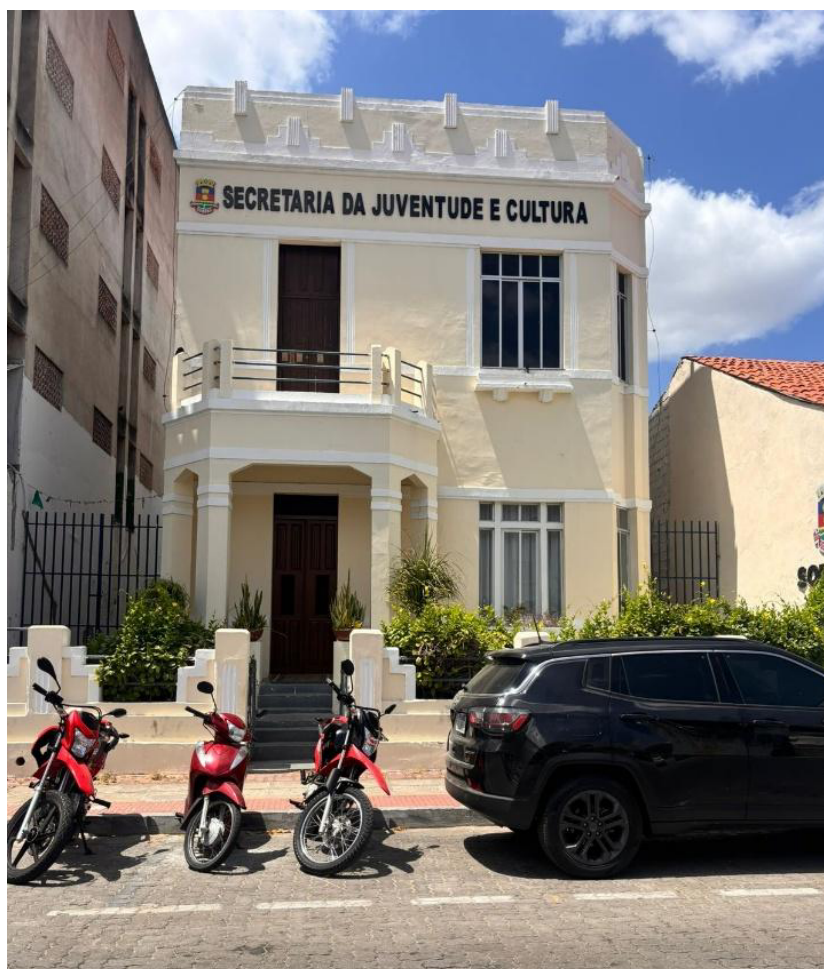
Figura 76: Fachada frontal do Palacete Chagas Barreto, atual Secretaria da Juventude e Cultura

A edificação, também conhecida como Casarão Chagas Barreto, fica localizada no polo cultural da cidade, com sua fachada voltada para a lateral do Teatro São João, marco urbano de Sobral. Sua arquitetura apresenta dois pavimentos, no estilo arquitetônico Art Déco, com decoração discreta e composição em linhas retas e ortogonais, com grande parte de sua configuração original preservada. A edificação é caracterizada pelo requinte de técnicas construtivas, possui platibanda decorada com elementos geométricos e coroamento com arcos em vergas retas sem frisos. Segundo o Relatório de Diagnóstico do estado de conservação realizado pela empresa Conexão Engenharia, como veremos mais à frente, as varandas do pavimento superior apresentam balaustradas retas também decoradas com motivos em Art Déco guarnecidas por guarda-corpos em estrutura metálica.

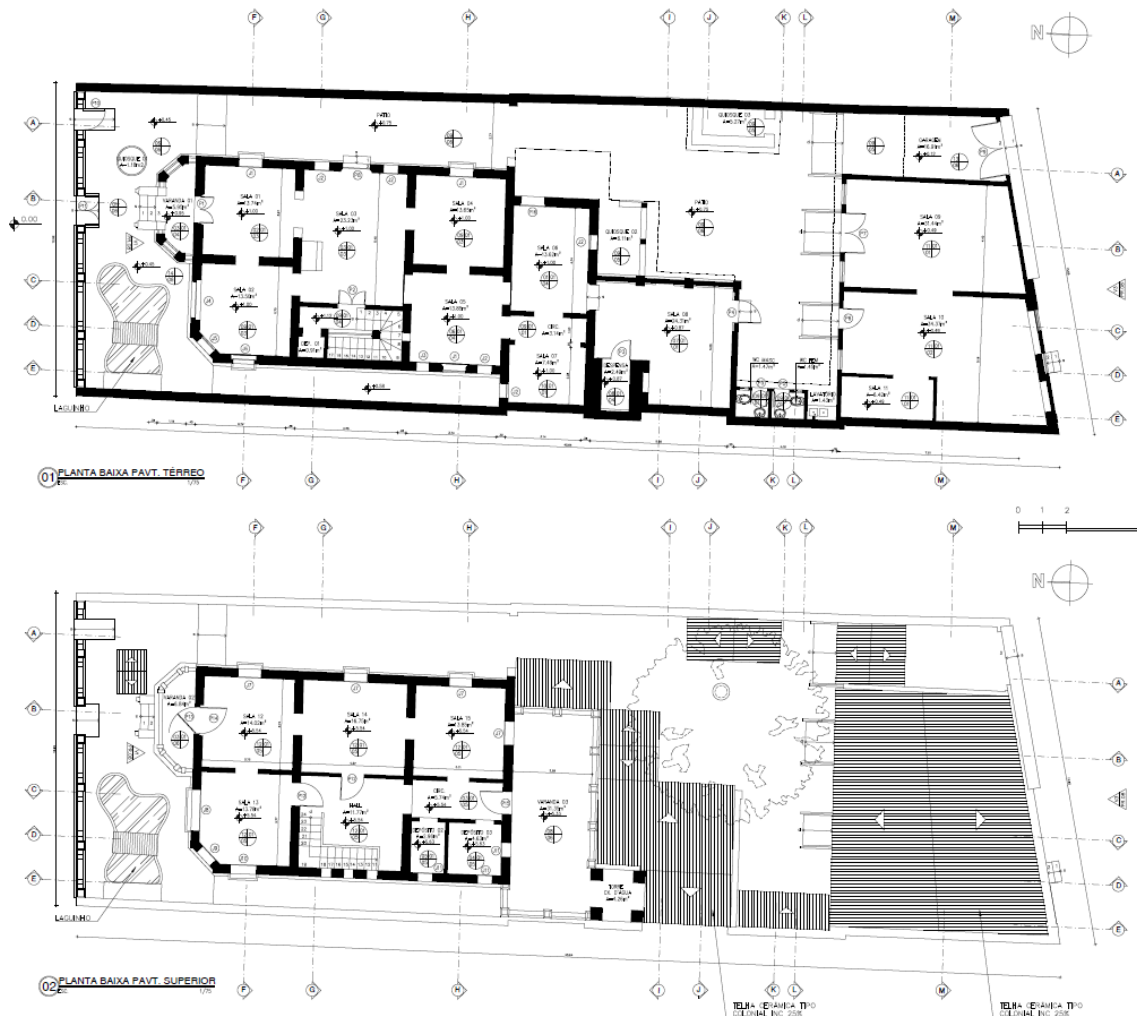
Figura 78 Planta baixa térreo e planta baixa superior do Palacete Chagas Barreto em 2015, com recuo lateral na edificação

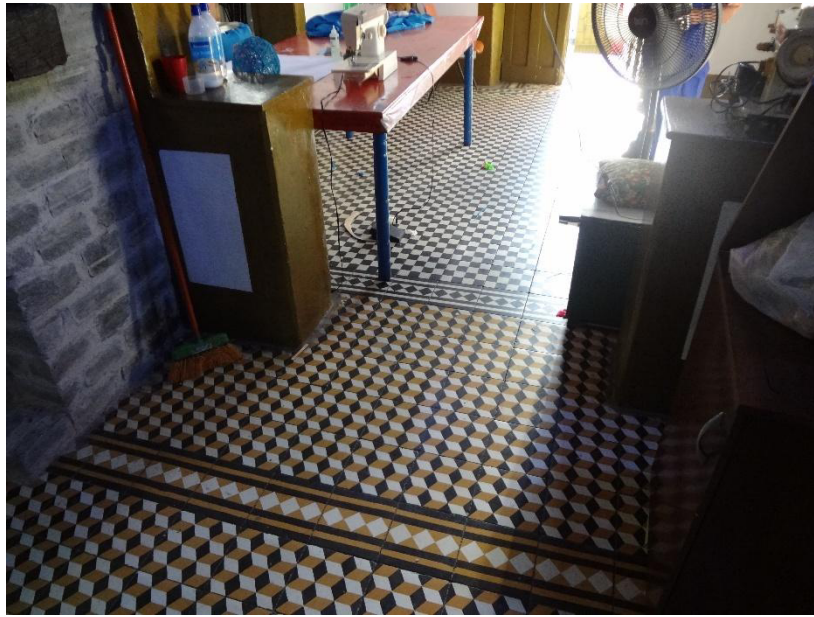
Figura 81: Piso hidráulico de um dos salões em 2015

Os pisos dos salões em ladrilho hidráulico, localizados no pavimento térreo, encontravam-se em bom estado de conservação e manutenção (Figura 125), apresentando estampas variadas. Em contraste, os pisos de madeira apresentavam condições consideradas entre ruins e regulares, exigindo reparos e recomposição de peças danificadas. A cobertura, composta originalmente por telhas cerâmicas do tipo colonial assentadas sobre estrutura de madeira e sem forro na maior parte dos ambientes, apresentava-se, de modo geral, em bom estado, necessitando apenas de revisões e intervenções pontuais.

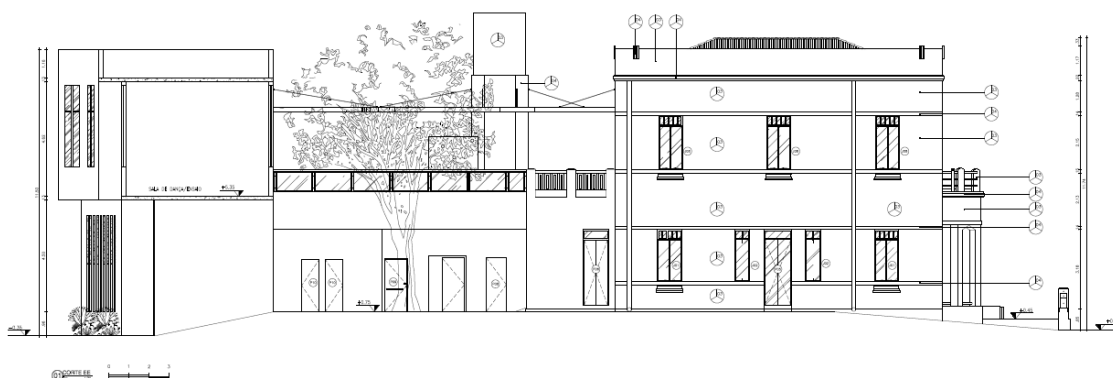
Figura 84: Corte EE do projeto executivo do Palacete Chagas Barreto, com integração entre casarão antigo e novo anexo

Assim, enquanto a fachada principal mantém sua integridade histórica, a fachada posterior assume intencionalmente uma identidade contemporânea, alinhada às práticas de conservação que reconhecem, conforme argumenta CHOAY (2011, p.158), a necessidade de preservar não apenas a matéria, mas também a autenticidade das diferentes épocas que compõem o edifício. A função atribuída ao anexo reforça essa lógica: o volume complementar abriga, no pavimento superior, uma sala de ensaio, espaços operacionais como sala de figurino, sala de cenotécnica e, no térreo, área de apoio com cozinha e café. Dessa forma, a ampliação responde às demandas funcionais do Teatro São João sem comprometer a integridade formal do bem cultural, reafirmando a ideia de que o uso contemporâneo, quando devidamente projetado, constitui uma estratégia essencial de preservação e vitalização patrimonial.

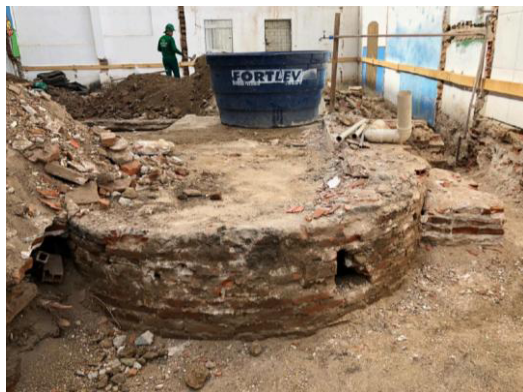
Figura 85: Poço encontrado durante as obras de restauração do anexo ao Palacete Chagas Barreto

Durante a execução da obra, a gestão municipal comunicou, por meio do Ofício nº 161/2020 – SEUMA, datado de 15 de julho de 2020, que “a empresa contratada iniciou os serviços para viabilizar a fundação do edifício anexo à edificação existente e, durante esse processo, encontrou um poço, com água, sob o nível do piso mais atual, coincidindo com o local da nova estrutura”. A notificação foi encaminhada com o objetivo de orientar o adequado prosseguimento das intervenções diante da descoberta, sobretudo caso o achado apresentasse algum valor histórico, arqueológico ou documental relevante. Tal postura evidencia a preocupação da municipalidade com a salvaguarda dos bens culturais e revela um papel ativo no acompanhamento técnico e decisório da obra, demonstrando protagonismo institucional na gestão do patrimônio histórico local.

No entanto, conforme registrado na Nota Técnica emitida pelo IPHAN em agosto de 2020, verificou-se que “o sedimento retirado do entorno da estrutura é composto essencialmente de restos de material construtivo, aterros anteriores à obra atual”. A análise concluiu, ainda, que não havia, do ponto de vista arqueológico, qualquer impedimento para a continuidade das intervenções relativas ao anexo do Palacete. Dessa forma, a autarquia federal confirmou a ausência de evidências materiais que justificassem a suspensão da obra, permitindo que as atividades de fundação prosseguissem sem prejuízo à integridade arqueológica do sítio.

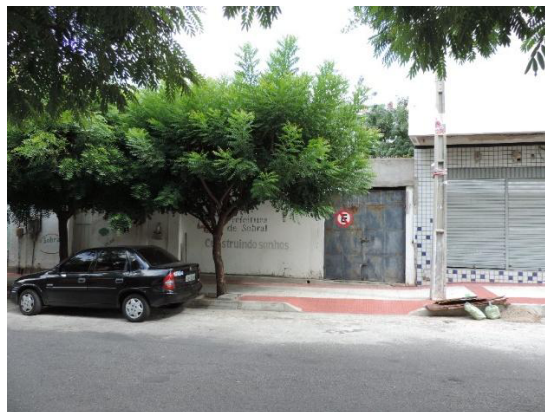
Figura 88: Fachada externa posterior, com frente para a rua Padre Fialho

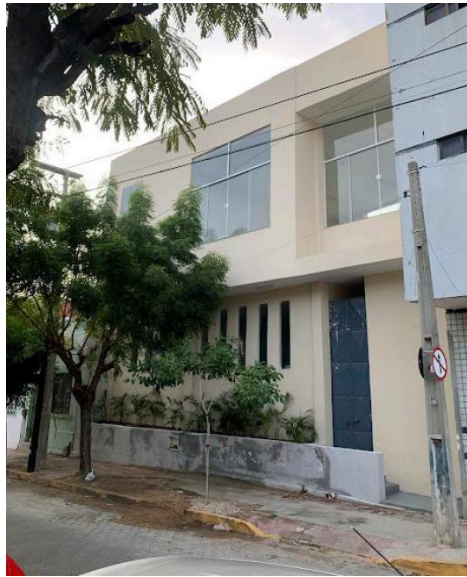
Figura 89: Fachada externa posterior, com frente para a rua Padre Fialho

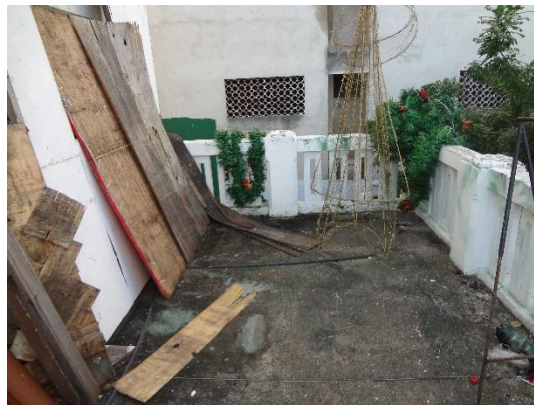
Figura 90: Varanda superior do Palacete Chagas Barreto

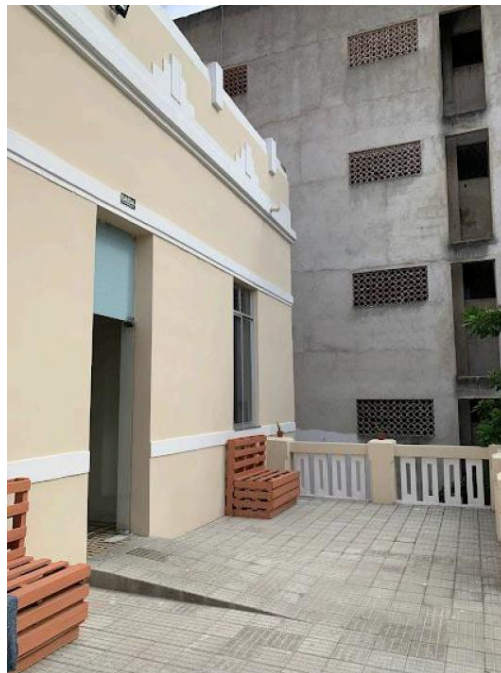
Figura 91: Varanda superior do Palacete Chagas Barreto

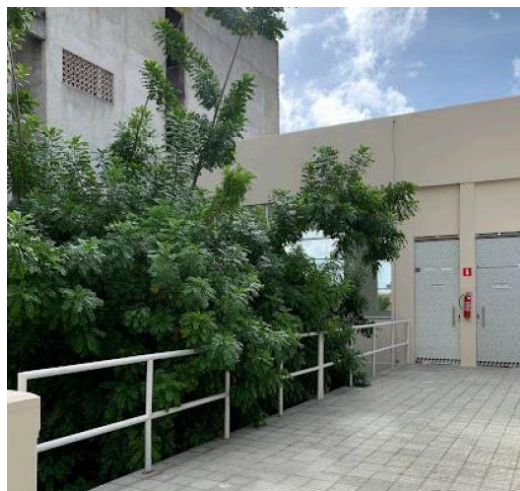
Figura 94: Área de ligação do pavimento superior do Palacete Chagas Barreto com a edificação anexa

O novo volume anexo, igualmente previsto no projeto, foi devidamente executado, contribuindo para enriquecer a qualidade espacial do conjunto e ampliar sua funcionalidade, conforme os objetivos estabelecidos. Do ponto de vista arquitetônico, o anexo adota uma linguagem contemporânea que contrasta deliberadamente com a linguagem arquitetônica do casarão histórico, evitando mimetismos e reforçando a distinção entre as temporalidades construtivas. Apesar do contraste formal, o novo volume estabelece um diálogo harmônico com a edificação original, respeitando sua escala, proporções e hierarquias.

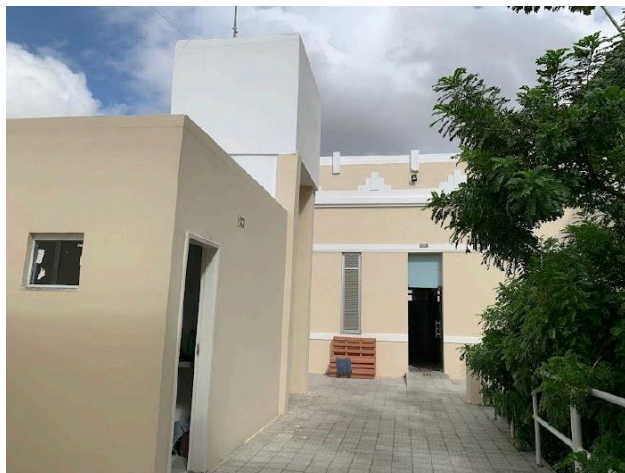
Figura 95: Área de ligação do pavimento superior do Palacete Chagas Barreto com a edificação anexa, com copa e caixa d'água

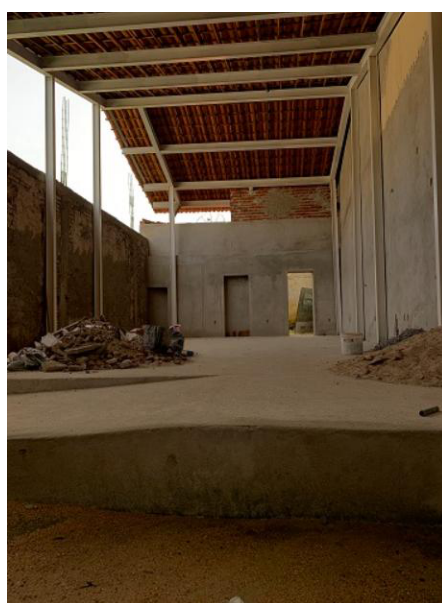
Figura 103: Vista interna ao Teatro Apolo

Durante o andamento da obra, em abril de 2024, uma das vistorias realizadas pelo Escritório Técnico de Sobral, registrada na Nota Técnica n.º 21/2024/ETS-CE/IPHAN-CE, evidenciou preocupação quanto ao fato de a intervenção encontrar-se totalmente paralisada, além de apontar “dificuldades em acessar o interior da edificação devido ao portão fechado e a porta de madeira em péssimas condições”. Constatou-se, ainda, que o imóvel se encontrava em situação de vulnerabilidade, “considerando a existência de grande vão aberto entre alvenaria executada e cobertura, em consequência da interrupção não programada dos serviços, os quais vêm a possibilitar a promoção de prejuízos aos investimentos executados até o momento, em função da ação de intempéries (temperatura, chuva, vento, umidade, seca etc.), principalmente no quadro chuvoso em que a região se encontra, tal qual a possibilidade de ações de invasão e depredação do imóvel”.

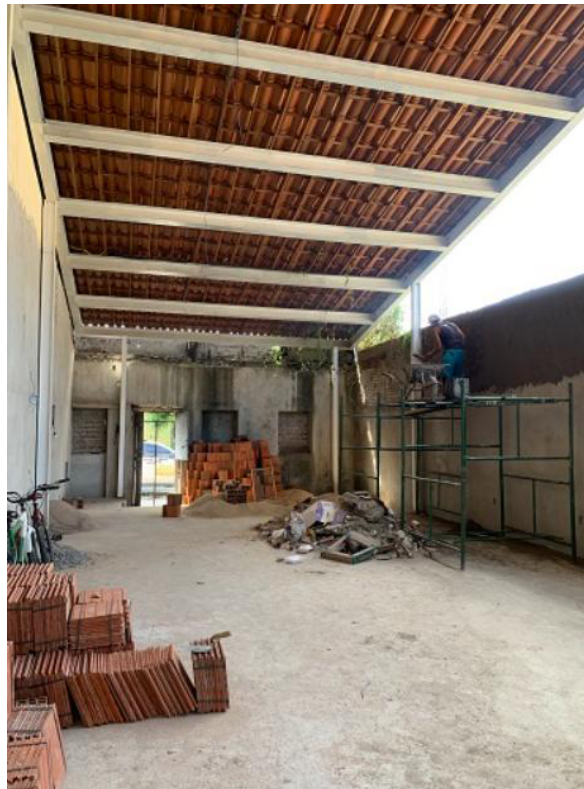
Figura 104: Vista interna com execução de serviços de cobertura, reboco e instalações elétricas sendo retomadas

A obra foi finalmente retomada em setembro de 2024, após um período de seis meses de paralisação por parte da empresa contratada. Considerando os entraves acumulados ao longo do processo, uma decisão relevante foi tomada em comum acordo entre a municipalidade e o órgão federal: optou-se pelo repasse integral do saldo dos empenhos disponíveis para a ação, com o objetivo de conferir maior celeridade à execução. Esse repasse foi efetivado em novembro do mesmo ano.

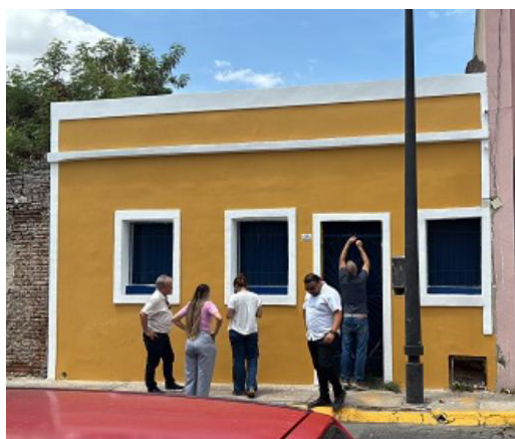
Figura 106: Vistoria em conjunto com a SEUMA e SEINFRA, fachada com pendências da reparação dos adornos, pintura e medidores

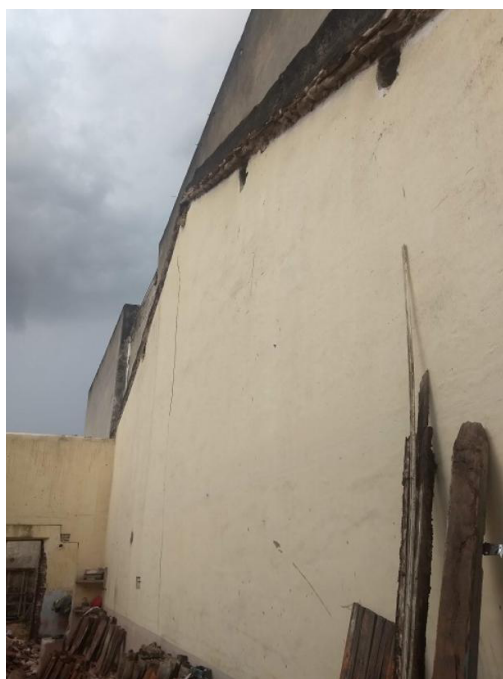
Figura 107: Vista do Teatro Apolo sem o madeiramento/coberta

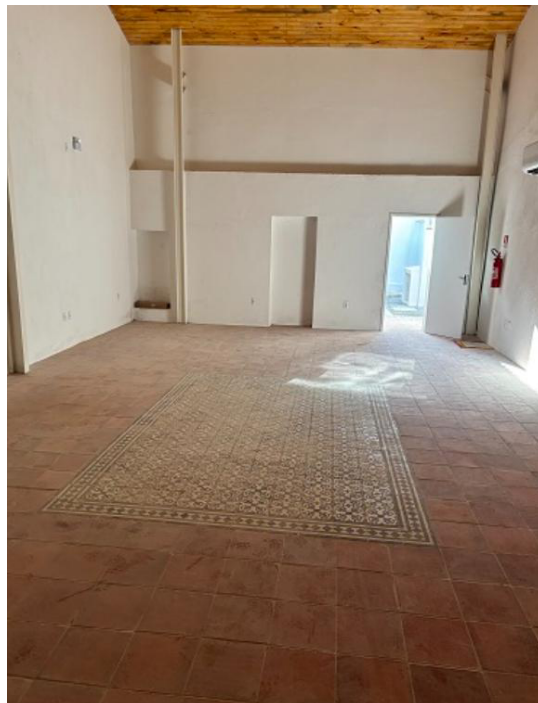
Figura 110: Salão principal - revisão de limpeza da cerâmica do piso

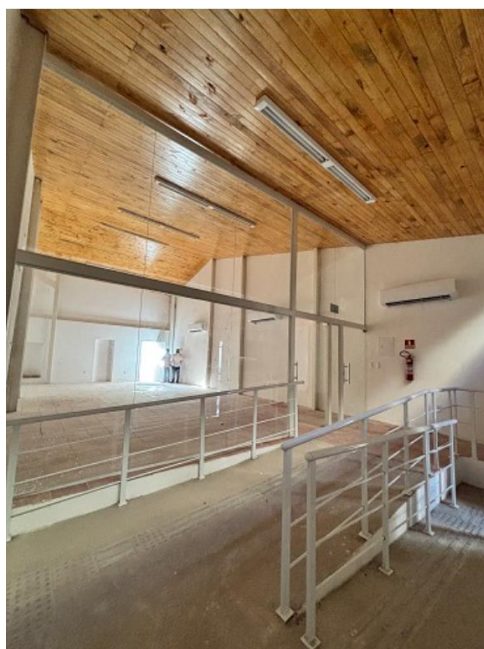
Figura 112: Entrada principal com rampa, pavimentação, piso podotátil, corrimão, esquadrias de madeira, forro em madeira, instalações prediais e vedação em vidro transparente com acesso ao salão principal

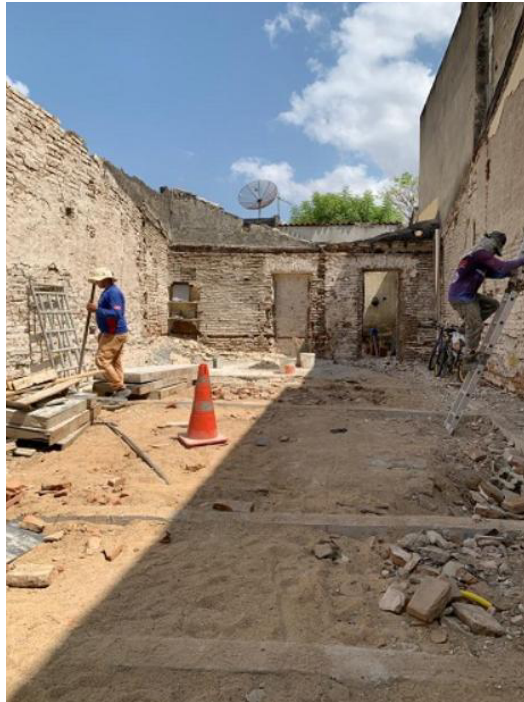
Figura 113: Fundação executada (armaduras e concretagem), lastro de areia, instalações elétricas, hidráulicas e sanitárias

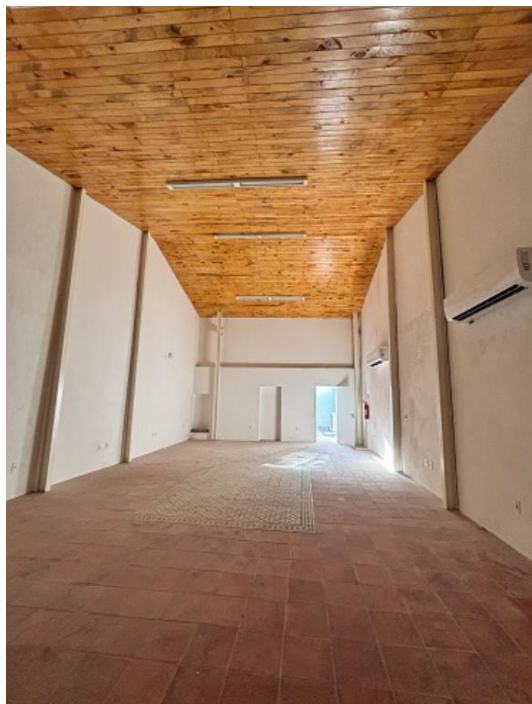
Figura 114: Salão principal - revisão de limpeza da cerâmica do piso

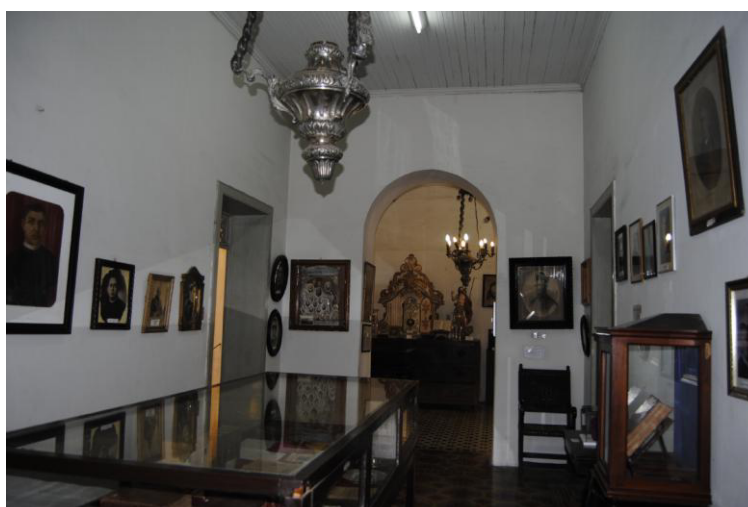
Figura 117: Interior de um dos salões térreos do Museu Dom José

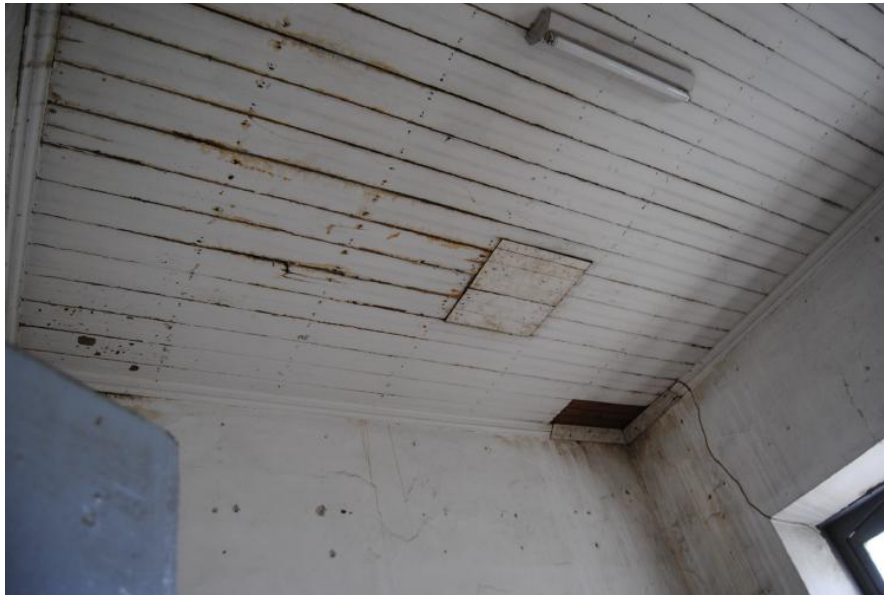
Figura 118: Interior de um dos salões térreos do Museu Dom José

Em relação aos elementos de forro, estes se encontravam em estado regular de conservação; contudo, como era previsível, apresentavam avarias pontuais, considerando que, ao longo de décadas, não haviam recebido intervenções de manutenção.
