Universidade Federal do Ceará

A implementação do PAC Cidades Históricas em Sobral - CE:
análise documental, projetual e reflexões sobre a gestão do patrimônio

DISSERTAÇÃO DE MESTRADO

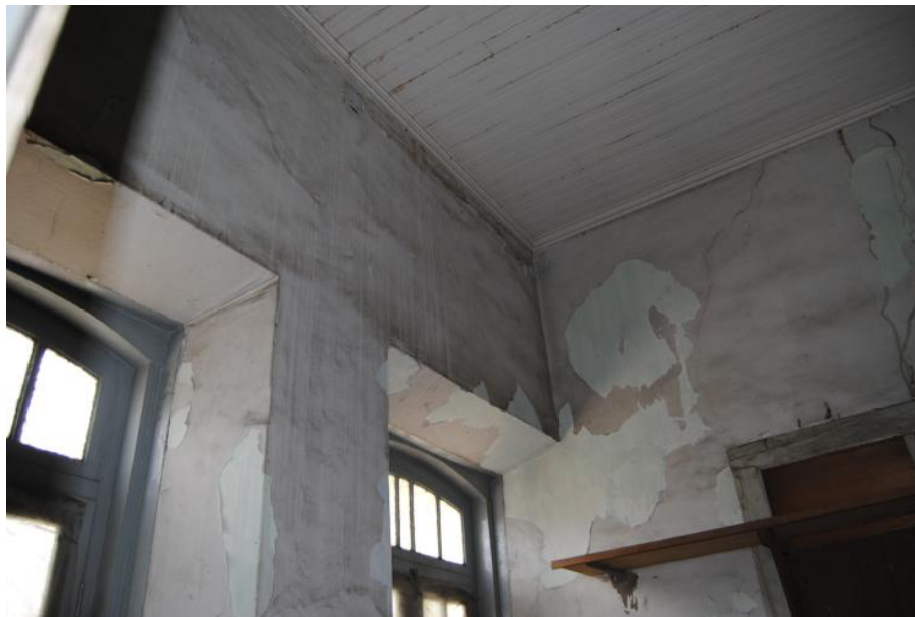
Figura 119: Interior de um dos salões térreos do Museu Dom José

A estrutura do sobrado, edificada em tijolos de barro, caracteriza-se pela presença de paredes portantes de grande espessura, responsáveis por sustentar integralmente a estrutura dos pisos e da cobertura do imóvel. Verificou-se a ocorrência de infiltrações nas paredes em decorrência da obstrução das calhas e dos tubos de queda, o que provocou o encharcamento do material estrutural, resultando na perda de resistência, no desprendimento de reboco e no esmagamento dos tijolos.

A cobertura, constituída por telhas cerâmicas do tipo colonial apoiadas sobre estrutura de madeira, apresentava, na porção mais recente do museu, significativa variação no número de águas, condição que evidencia uma maior incidência de infiltrações. Contudo, as três grandes águas correspondentes à porção primitiva da edificação também demandavam intervenções de manutenção, com especial atenção ao estado de conservação do madeiramento. Por fim, recomendou-se a desobstrução dos sistemas de escoamento das águas pluviais, bem como a impermeabilização das calhas, a fim de garantir o adequado desempenho da cobertura.

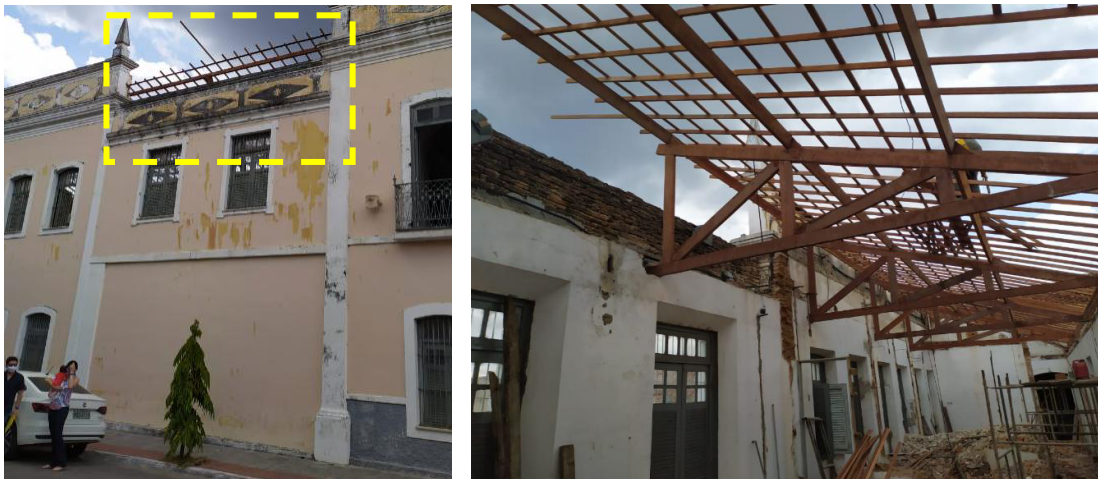
Figura 124: Imagem externa e interna da cobertura aparente ultrapassando a platibanda na fachada do Museu Dom José

O processo de restauração tem início oficial, no sistema do IPHAN, em 2016, embora o diagnóstico preliminar e o levantamento arquitetônico tenham sido realizados em 2015. De acordo com o relatório elaborado pela empresa Conexão Engenharia, responsável pelo registro fotográfico e pelo diagnóstico, o edifício apresentava estado de conservação regular, demandando a requalificação de parte dos acabamentos, bem como a realização de manutenção preventiva e corretiva das esquadrias. O aspecto mais crítico identificado dizia respeito às instalações prediais, elétricas e hidrossanitárias, que necessitavam ser integralmente refeitas, além da recuperação das feições da fachada voltada para a Rua Padre Fialho (Figura 124).

Nesse contexto, cabe ressaltar a relevância do desenvolvimento dos projetos segundo a metodologia *Building Information Modeling* (BIM), a qual possibilita a compatibilização integrada e automática entre os diversos elementos e representações gráficas do projeto. Caso o projeto tivesse sido elaborado em programa BIM, é plausível afirmar que a incongruência entre planta e vistas teria sido identificada e corrigida ainda na fase de projeto, evitando que o erro chegasse à etapa de execução da obra.

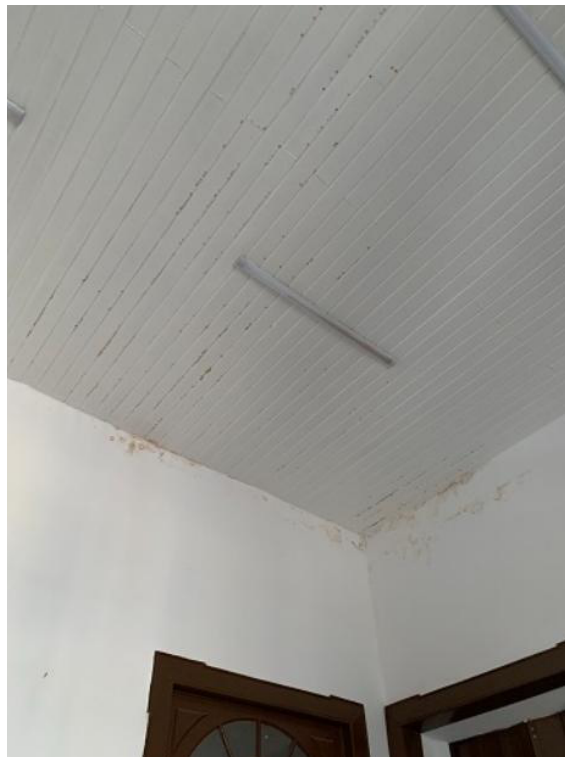
Figura 125 : Vista do forro em lambri de madeira localizado na área central da edificação com destaque para infiltração

Em maio de 2024, conforme registrado na Nota Técnica nº 21/2024/ETS-CE/IPHAN-CE, durante vistoria realizada pelo Instituto do Patrimônio Histórico e Artístico Nacional, constatou-se que a obra se encontrava paralisada, bem como a presença de diversos pontos de infiltração em forros e paredes da edificação, com maior incidência no pavimento superior. As patologias observadas foram associadas, aparentemente, a falhas na cobertura, resultando em avarias nos forros em placas de gesso, no forro em lambri de madeira e nos revestimentos pintados das paredes, conforme ilustrado nas Figuras 169 e 170.

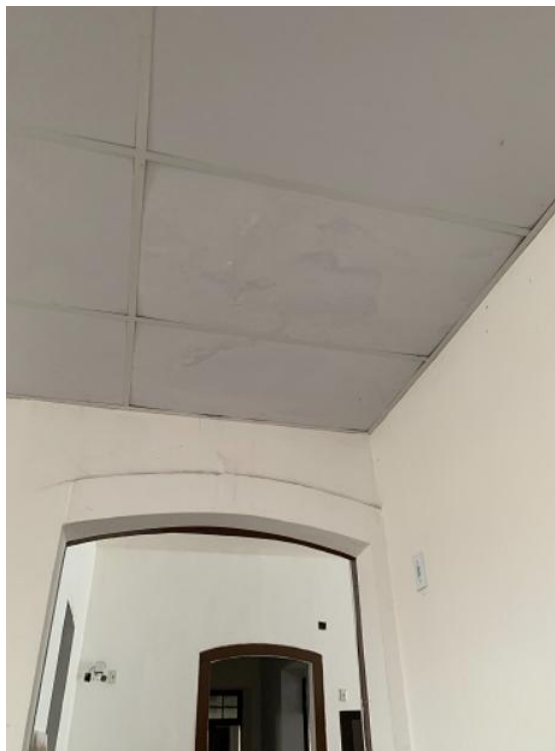
Figura 126: Vista do forro em placas de gesso localizado na área central da edificação com destaque para infiltração

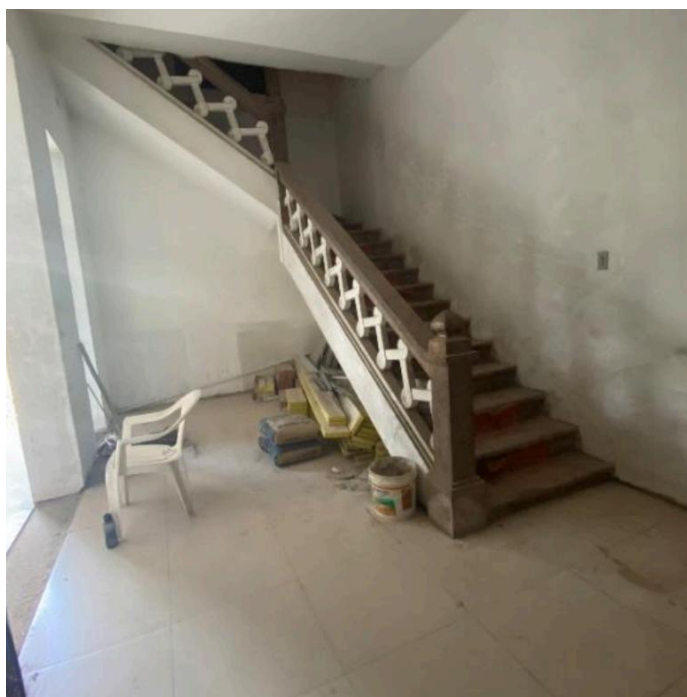
Figura 128: Escada existente prevista para ser demolida em projeto

A problemática decorre do fato de que a planilha orçamentária objeto da licitação não contemplava nem a demolição da escada existente, nem a execução de uma nova estrutura em substituição a ela. Soma-se a isso o caráter documental e estético do elemento original, que apresenta guarda-corpo em pedra-sabão, configurando componente de elevado valor histórico e material para a edificação. Diante desse contexto, entendeu-se que a demolição da escada seria desnecessária, sobretudo considerando que os serviços a ela relacionados não estavam previstos no orçamento inicial da restauração.

Diante do exposto, a empresa contratada, em articulação com a gestão municipal, recomendou a manutenção da escada original, afastando a possibilidade de implantação do elevador nesse ponto específico da edificação. A solução foi considerada tecnicamente inadequada, uma vez que a inserção do equipamento nesse local resultaria na formação de um espaço residual e funcionalmente improdutivo entre a caixa do elevador e as portas que dão acesso às sacadas da fachada no pavimento superior, comprometendo a lógica de circulação e a coerência espacial do conjunto.

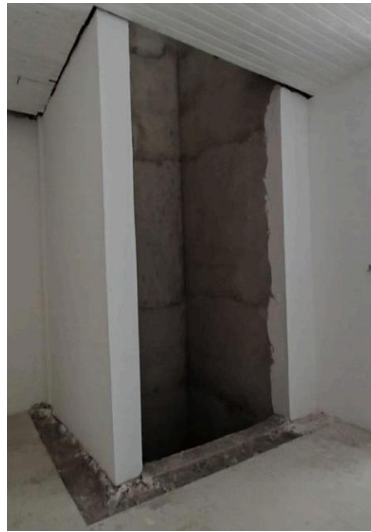
Figura 130: Caixa do elevador pronta para a instalação do equipamento

Considerando, ainda, que a Prefeitura Municipal de Sobral não dispunha de recursos financeiros adicionais para custear integralmente a aquisição dos dois elevadores previstos, em razão do contexto de restrição orçamentária vigente à época, foi proposta a realocação do montante originalmente destinado à compra de ambos os equipamentos para a implantação de um único elevador tecnicamente viável. Tal solução permitiria a adaptação do projeto com os ajustes necessários à garantia das condições mínimas de acessibilidade, viabilizando a conclusão da obra sem comprometer a integridade arquitetônica do edifício e “alinhando-se às diretrizes do PAC Cidades Históricas e garantindo a preservação da estrutura histórica do Museu Dom José”. Por fim, o IPHAN manifestou-se favorável à proposta, aprovando a execução de um único elevador por meio do PARECER TÉCNICO nº 195/2024/ETS-CE/IPHAN-CE.

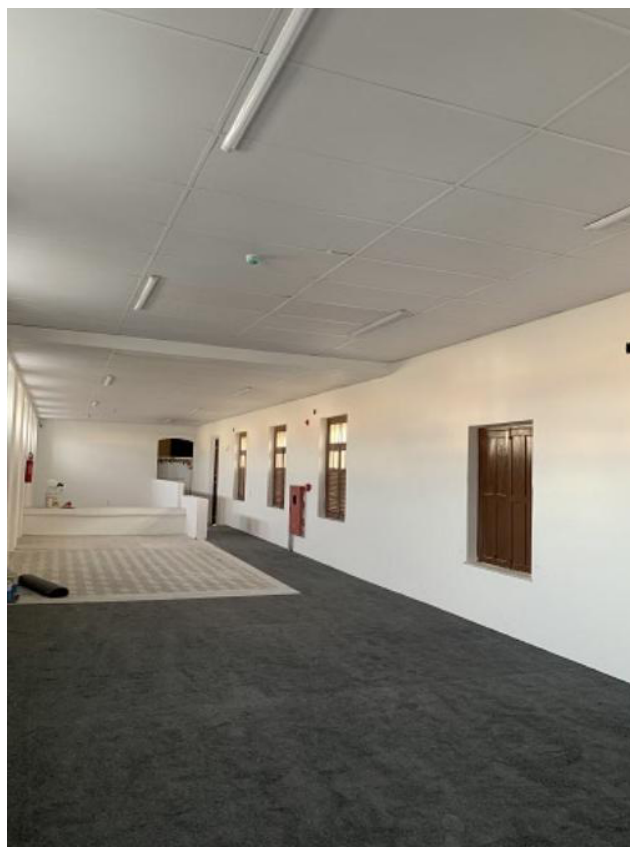
Figura 131: Piso elevado com carpete e rampa no corredor lateral do pavimento superior no Museu Dom José

No que se refere às soluções de acessibilidade, além da instalação dos elevadores, o projeto contemplou a implantação de sanitários acessíveis, bem como de uma rampa localizada no pavimento superior, destinada a transpor o desnível existente em um dos salões. No caso específico dessa última intervenção, a proposta adotou a execução de um piso elevado associado à rampa, de modo a respeitar a configuração estrutural do edifício e, simultaneamente, viabilizar a adequação do espaço às exigências de acessibilidade (Figura 175).

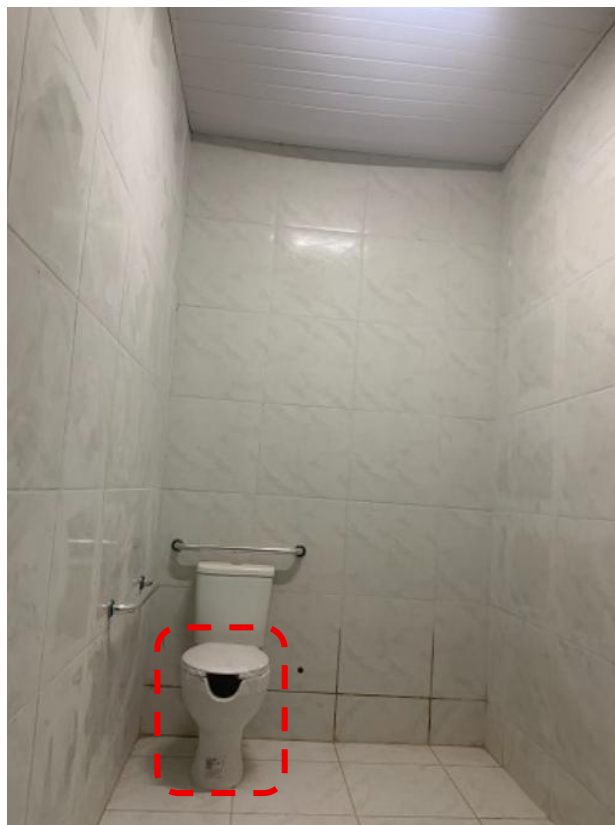
Figura 133: Execução de um dos sanitários acessíveis do Museu Dom José com bacia com abertura frontal

No entanto, no que se refere ao sanitário acessível, observou-se, a partir das figuras apresentadas, a ocorrência de um erro recorrente no âmbito da execução: a instalação de vaso sanitário com abertura na parte frontal. Tal solução é, com frequência, equivocadamente associada ao atendimento às normas de acessibilidade; contudo, a própria NBR 9050 não recomenda esse tipo de equipamento. Soma-se a isso o fato de que o projeto do Museu apresentou uma leitura ambígua, uma vez que o desenho indicava um modelo com abertura frontal, enquanto a especificação técnica previa a instalação de um vaso convencional, o que possivelmente contribuiu para o equívoco ocorrido em obra.

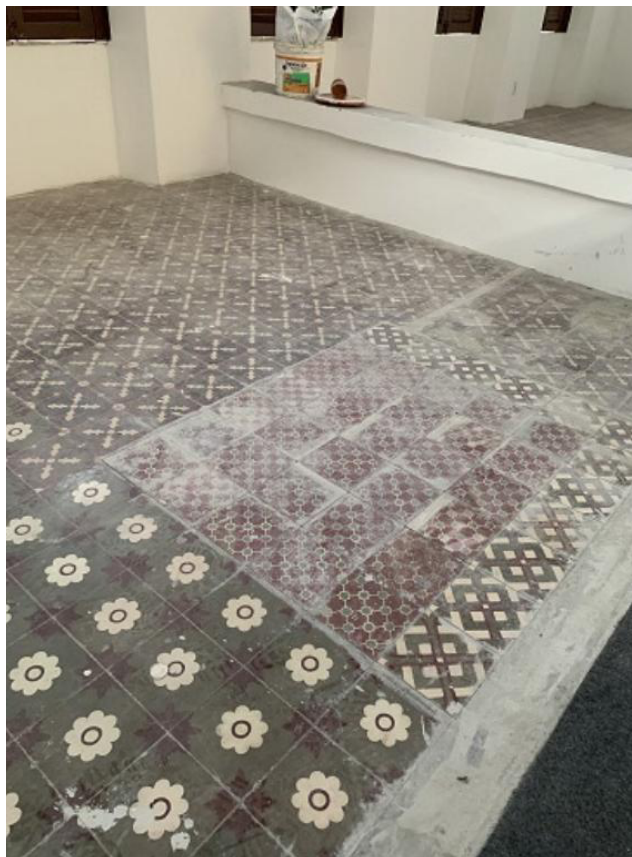
Figura 135: Ladrilhos hidráulicos com diferentes paginações e preenchimento com argamassa de pedaços faltantes das peças.

Além das questões já mencionadas, foram identificados também problemas relacionados à etapa de execução, em especial no que se refere à instalação do ladrilho hidráulico, cuja aplicação não correspondeu ao que havia sido previsto no projeto (Nota Técnica nº 83/2024/ETS-CE/IPHAN-CE). Em novembro de 2024, observou-se a presença de peças com estampas distintas, em condições inadequadas de conservação, além de trechos preenchidos com argamassa, o

Considerando os entraves burocráticos que permeiam os processos vinculados ao PAC Cidades Históricas, a necessidade de refazer um serviço que deveria ter sido executado de forma adequada por empresa especializada configura-se como situação particularmente problemática, pois prolonga ainda mais o tempo de obra e implica o retrabalho de etapas já concluídas. Esse quadro evidencia a relevância do preparo da mão de obra envolvida e do rigor técnico nos procedimentos de seleção das empresas contratadas, sobretudo quando se trata de intervenções em bens patrimoniais, cujas especificidades demandam cuidados metodológicos, domínio técnico e equipes qualificadas para atuação em contextos de restauro e conservação.

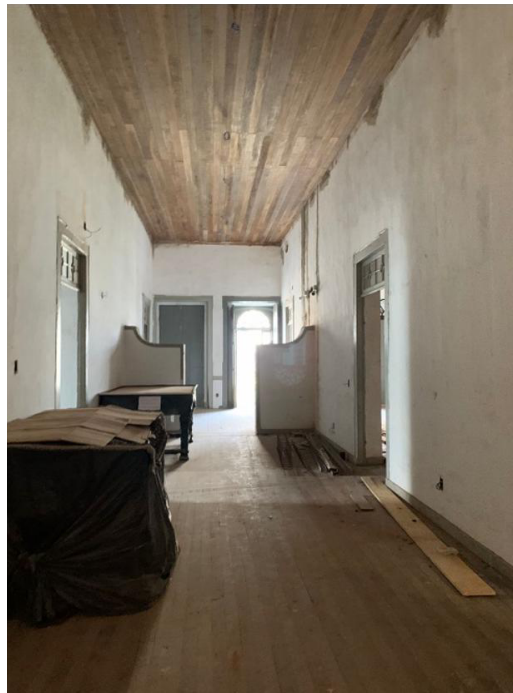
Figura 136: Instalação de Forro de Lambri de Madeira no andar superior do Museu Dom José.

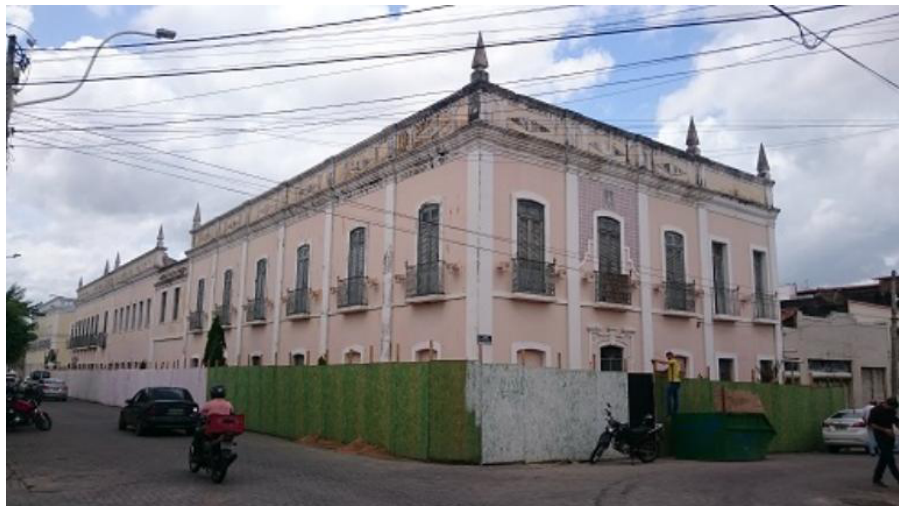
Figura 138: Fachada lateral do Museu Dom José com tapumes

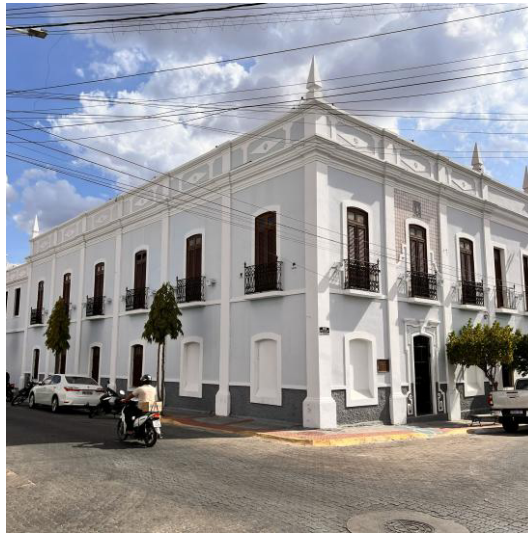
Figura 139: Fachada lateral do Museu Dom José com serviços de fachada concluídos

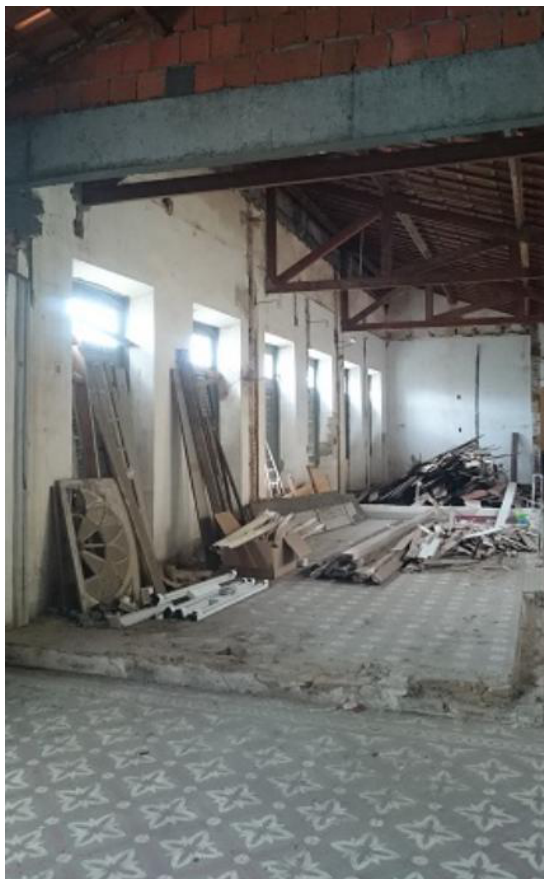
Figura 140: Execução de cobertura (estrutura de madeira e telha capa canal), alvenaria de tijolo cerâmico furado, viga de sustentação em concreto.

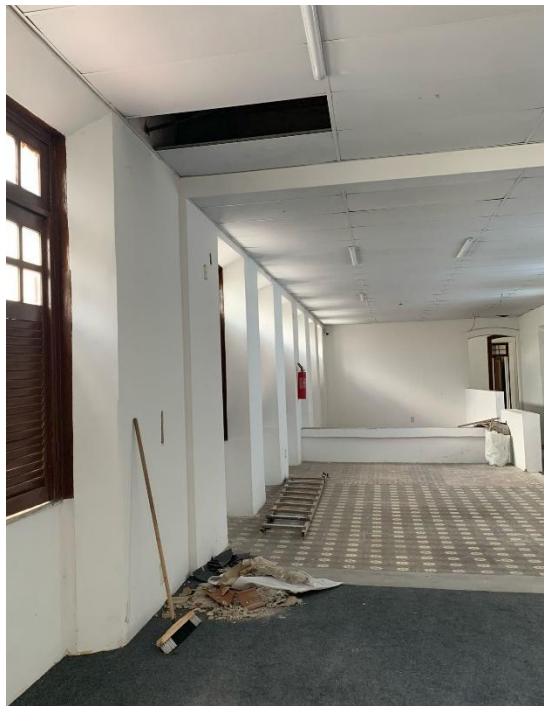
Figura 141: Espaço no pavimento superior com serviços de forro, elétrico e piso concluídos.

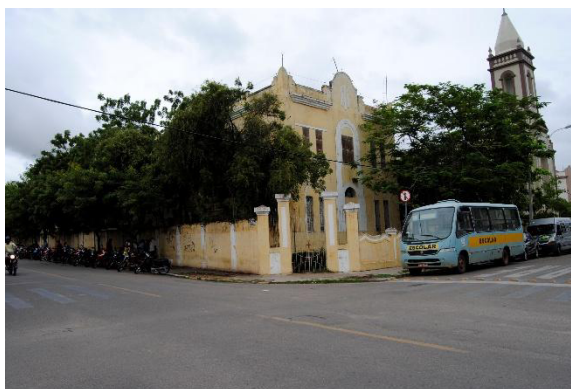
Figura 152: Fachada Sudeste antes da restauração.

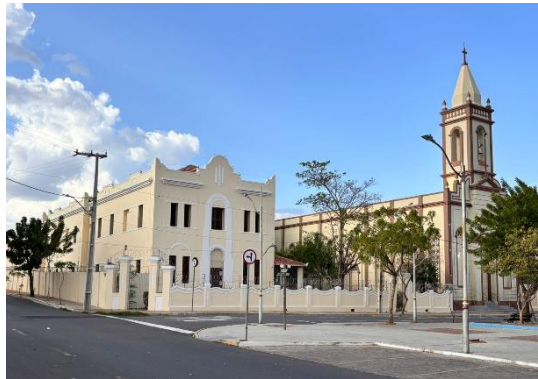
Figura 153: Fachada Sudeste após restauração.

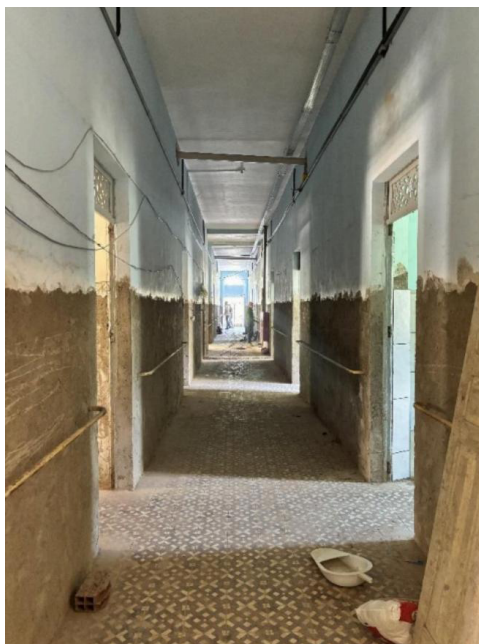
Figura 155: Execução de reboco no corredor do pavimento térreo do Abrigo SCJ

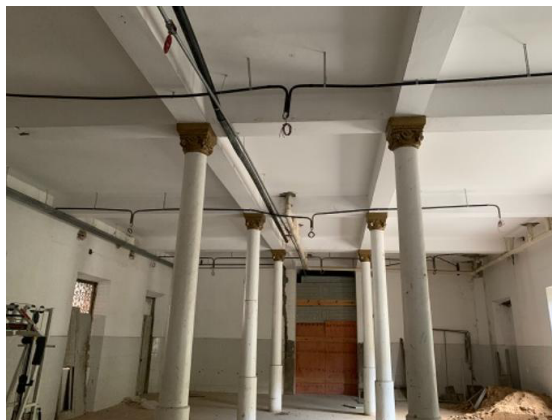
Figura 159: Térreo - instalações luminotécnicas e hidrossanitárias no salão

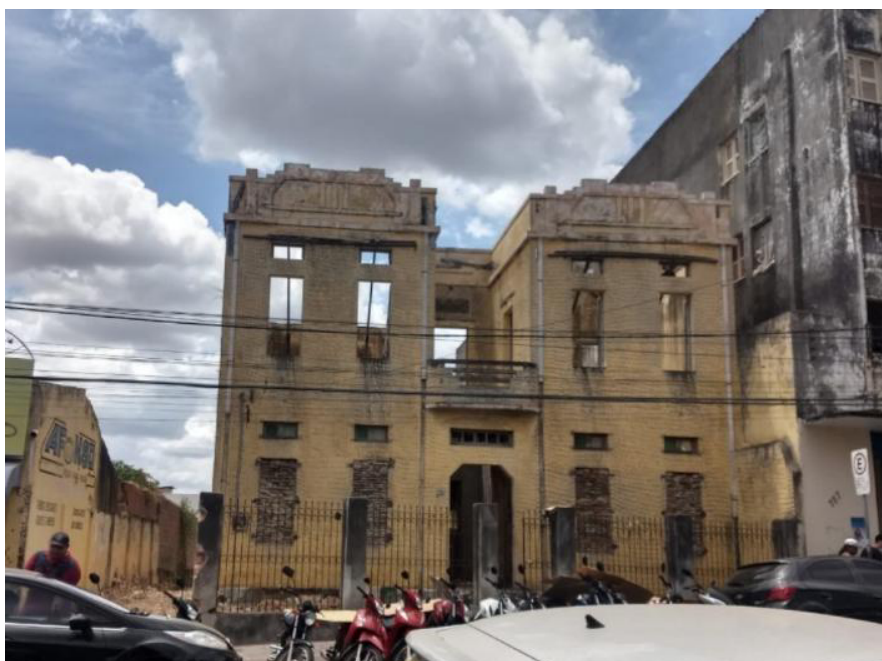
Figura 160: Resto da fachada frontal do imóvel, bastante fragilizado após demolições.

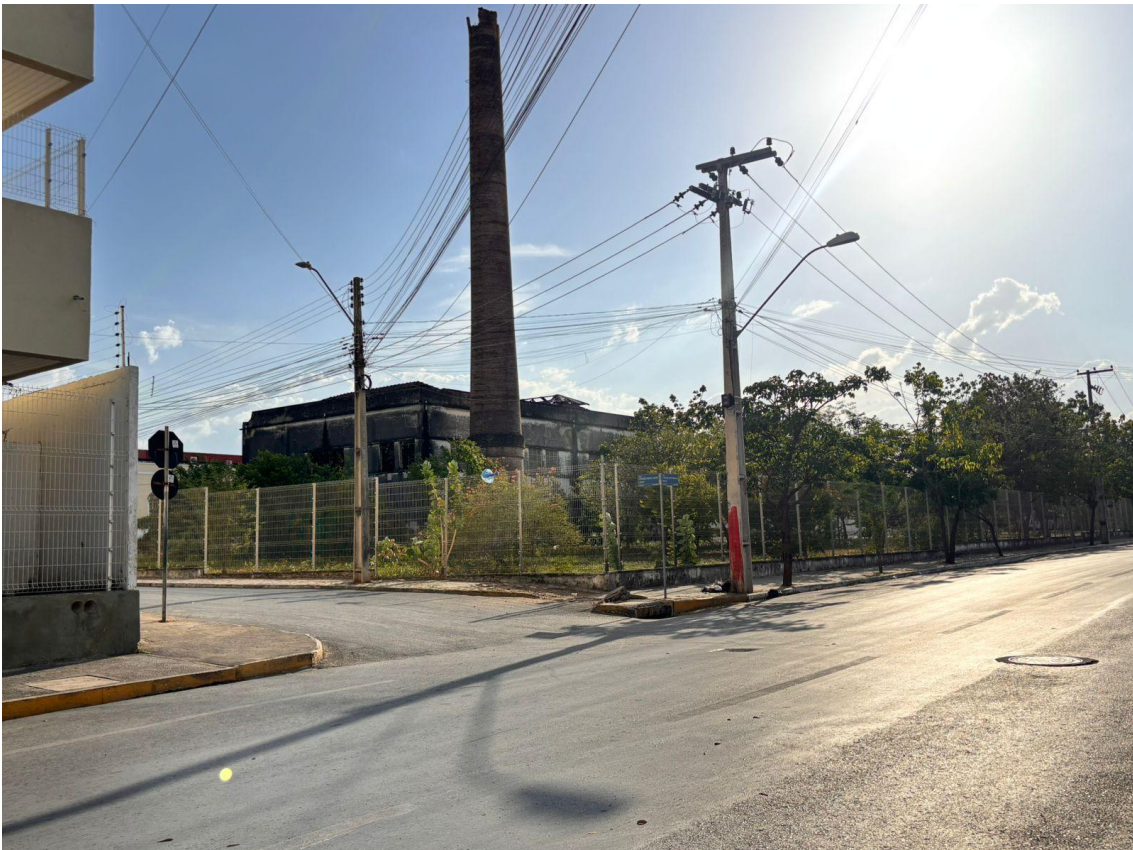
Figura 163: Fábrica de Tecidos de Sobral, com ênfase na chaminé existente.

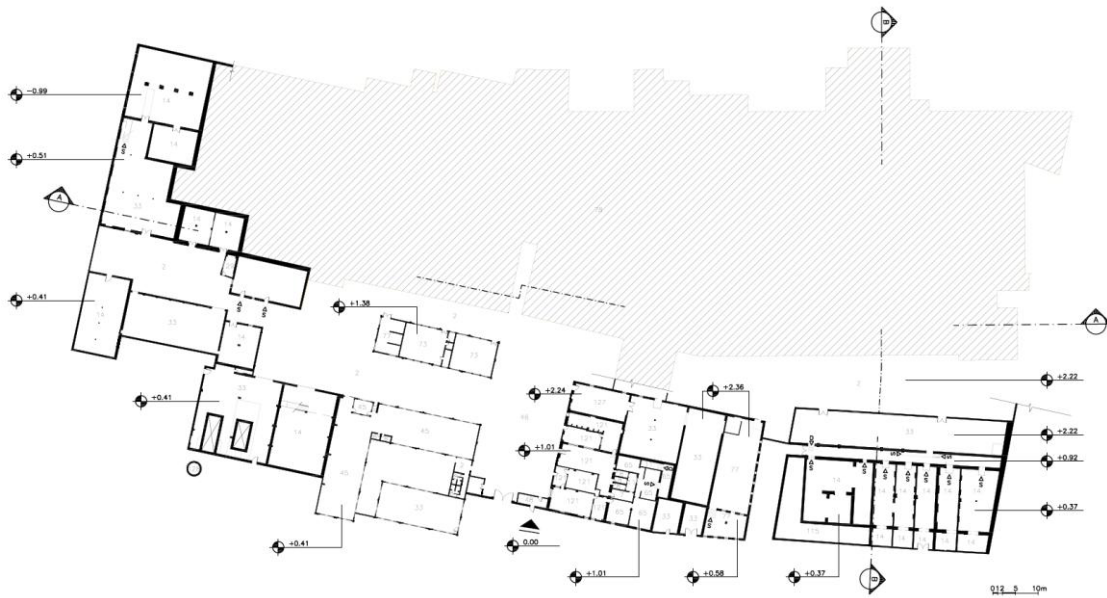
Figura 167: Planta Baixa da Fábrica de Tecidos de Sobral - Levantamento.

A implantação geral do conjunto apresenta configuração bastante irregular, tanto em razão dos diversos desníveis existentes no terreno quanto pela presença de numerosos anexos posteriormente agregados aos galpões. Destacam-se, entretanto, duas alas principais, fiação e tecelagem, que estruturam e articulam funcionalmente todo o complexo industrial. Grande parte dos elementos construtivos, como forros, pisos, coberturas e vedações, encontra-se em acentuado estado de deterioração e perda de configuração original. Alguns blocos específicos, a exemplo do refeitório e da casa de máquinas, correspondem a estruturas pré-moldadas de implantação mais recente.
