**ESTUDO DA REMEDIAÇÃO DE ALTERABILIDADES NOS PRINCIPAIS  
QUARTZITOS ORNAMENTAIS DO CEARÁ**

Dissertação apresentada ao Programa de Pós-Graduação em Geologia da Universidade Federal do Ceará, como requisito parcial à obtenção do título de Mestre(a) em Geologia. Área de concentração: Geodinâmica e Recursos Minerais.

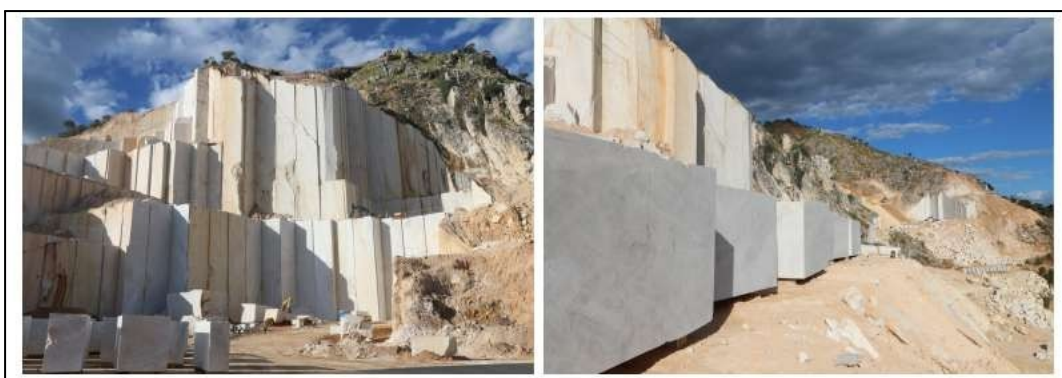
Figura 6- Extração de Quartzito Ornamental Taj Mahal na pedreira.

Fonte: Grupo Vermont Mineração. O acabamento superficial pode variar entre polido, escovado e levigado, possibilitando diferentes aplicações conforme as exigências do projeto arquitetônico.

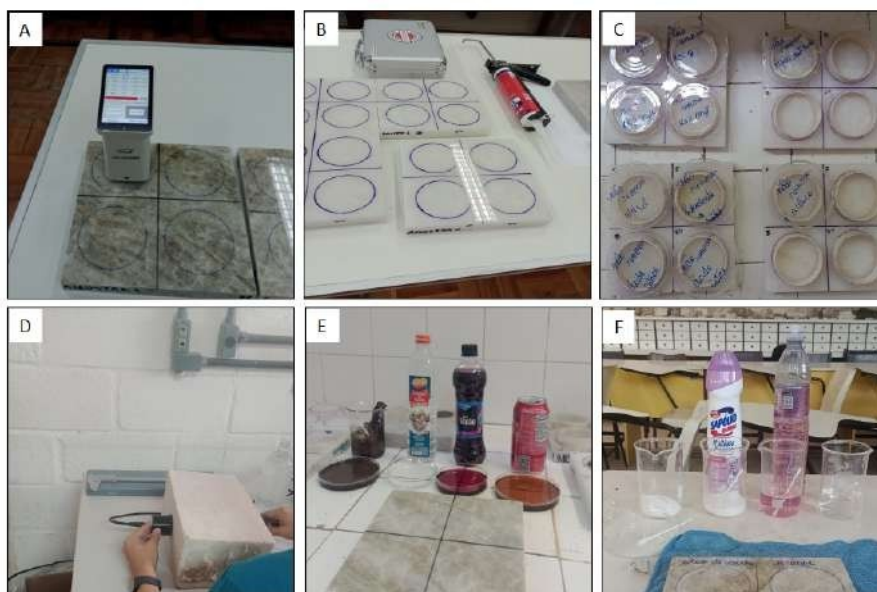
Figura 7-:Imagem das etapas metodológicas utilizadas para análise das rochas: A- Medição de Cor; B- Repartição de quadrantes e fixação de canos de PVC; C-Ataque Químico; D-Ensaio não destrutivo de ultrassom; E-Preparação dos agentes manchantes; F- Aplicação de agentes Limpantes;

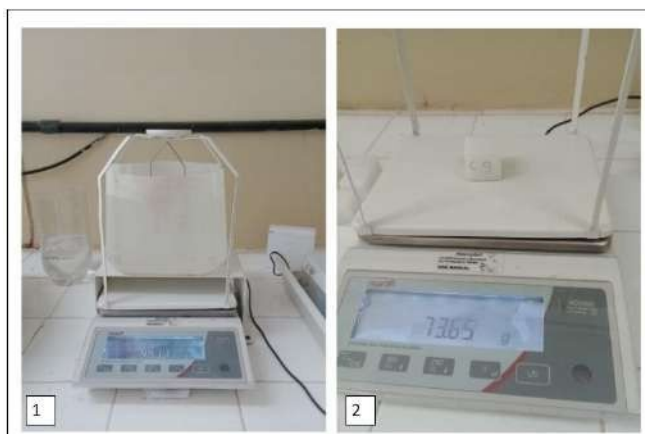
Figura 8- Procedimento de pesagem das massas submersas e saturada.

Fonte: Elaborado pela Autora.. Medidas de acordo com o princípio de Arquimedes realizadas no Laboratório LAGETEC-UFC. 1- Aferição da massa submersa; 2- massa saturada, respectivamente.

Mesquita (2002), Ribeiro, et al., (2008) e Carvalho (2010) avaliam a alterabilidade a partir do estudo do aumento de vazios (microfissuras) e alteração por meio de estudos petrográficos, modificações na porosidade e permeabilidade ao longo do tempo em que o material é exposto às intempéries, além da perda de cátions por percolação de fluidos. O procedimento de determinação da massa específica aparente das amostras de rocha por meio da pesagem hidrostática como é demonstrado na imagem da figura 8.1.

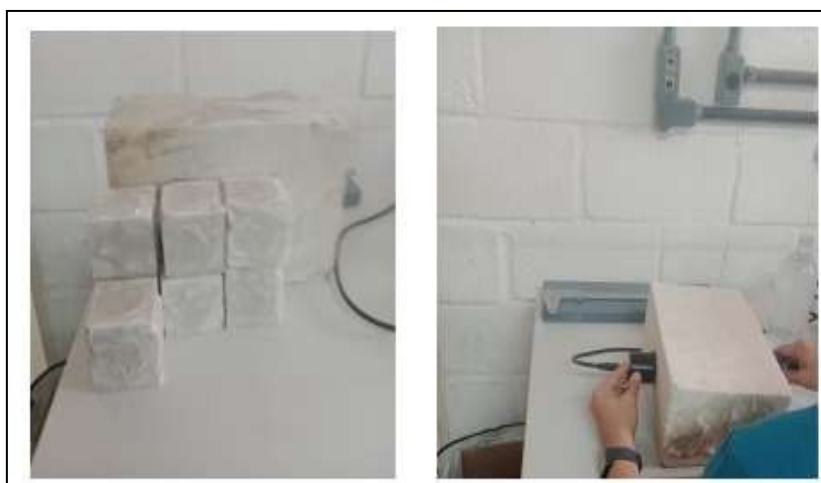
Figura 9 -Procedimento realizado no NUTEC com aparelho PUNDIT 2000. A esquerda os corpos de prova que foram medidos e direita a utilização do equipamento..

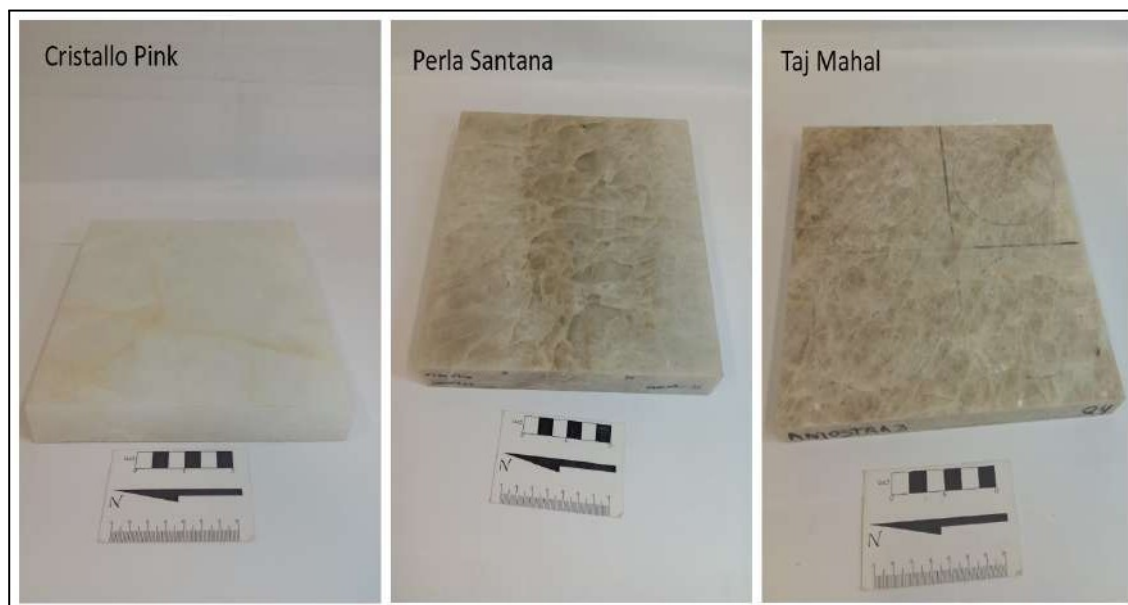
Figura 10- Corpos de provas ordenadas para medição superficial. Quartzito Taj Mahal: cinza de tom quente, contraste baixo, polido e resinado, com quadrantes delimitados. Perla Santana: cinza claro com porções esbranquiçadas, tom frio, polido e resinado. Cristallo Pink: Branco com leve tonalidade enferrujada pontual, polido e resinado.

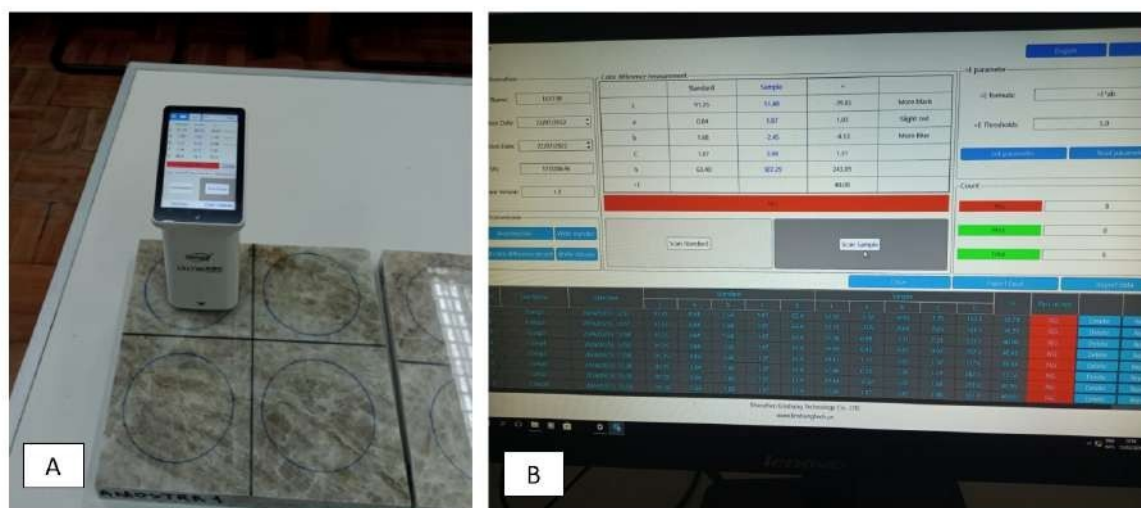
Figura 11- Aferição de cor e luminosidade com o colorímetro em contato com a superfície da amostra de Quartzito Taj Mahal. Placas delimitadas por quadrantes e círculos de referência para os aros de PVC. À direita, tela do computador exibindo a disposição dos dados coletados em tabela para quantificação.

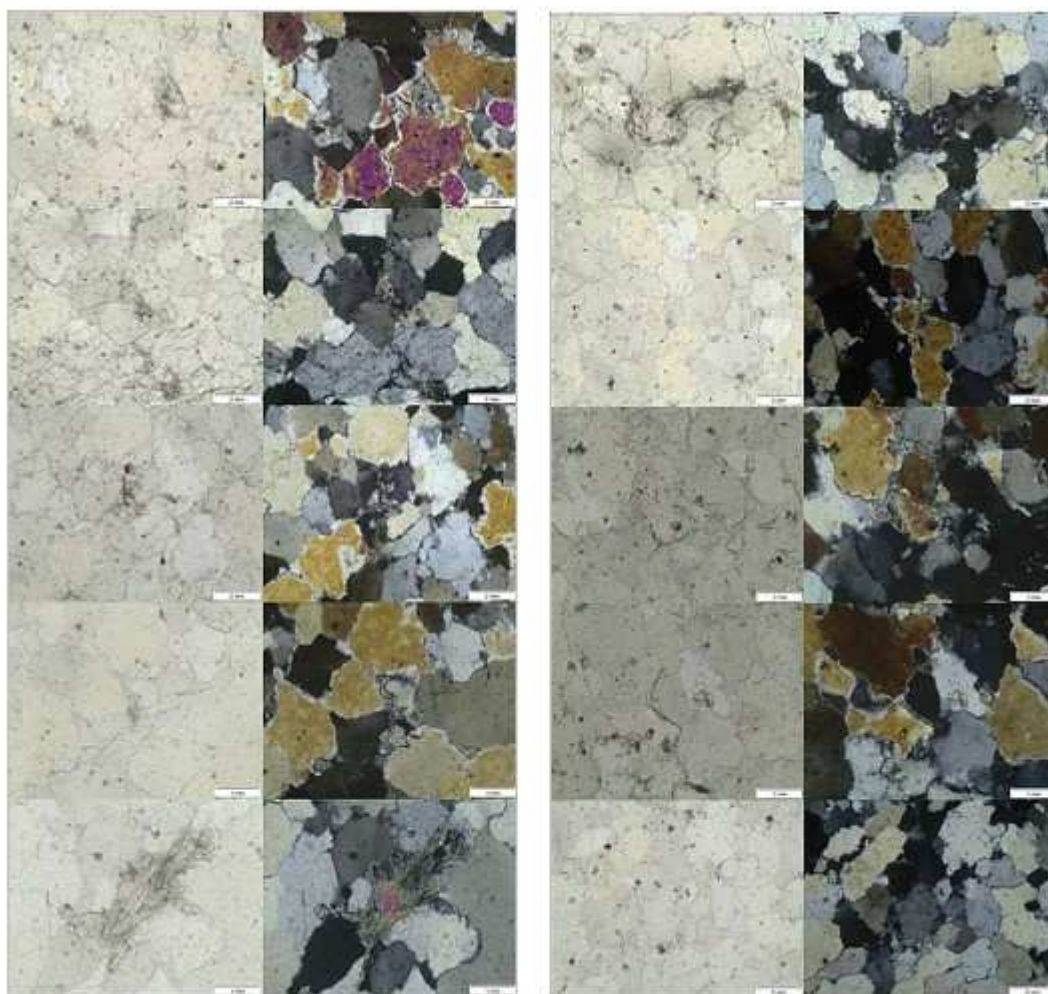
Figura 13-Lâminas petrográficas do quartzito Taj Mahal

A rocha apresenta elevado grau de microfissuramento, o que afeta suas propriedades tecnológicas e deve ser considerada em usos ornamentais ou estruturais. A distribuição dos tipos de fissuras fornece pistas importantes sobre a história tectônica e deformacional: Intragrão não preenchida (46,4%): Principal tipo de fissura, revela microdeformações tardias ou submicroscópicas sem preenchimento mineral posterior. Intergrãos preenchidas (29,5%): Sugere que houve veiculação de fluidos pós-deformacionais, permitindo mineralização secundária (provavelmente sílica, sericita ou opacos). Intergrão não preenchida (15,8%) e intragãos preenchidas (8,3%): Completam o espectro de fraturas, indicando evolução fraturante complexa e história térmico-deformacional rica (Figura 13)

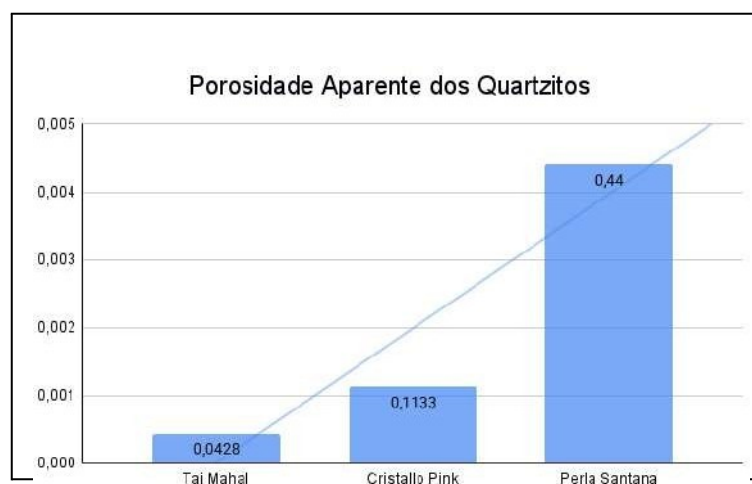
Figura 15-Porosidade aparente dos quartzitos em (%).

Com relação à porosidade aparente (%) (Figura 15), que representa a fração do volume da rocha ocupada por vazios, os dados revelam que o Cristalino Pink apresenta a menor porosidade média (0,1133%), indicando estrutura mais compacta e de baixa permeabilidade, enquanto o Perla Santana (0,44%) e o Taj Mahal (0,4067%) exibem valores mais elevados, sugerindo maior presença de microfaturas ou poros conectados. Essa característica pode comprometer sua resistência em ambientes com presença de umidade, pois favorece a penetração de fluidos, especialmente se não houver tratamento adequado. Por sua vez, com aproximadamente 0,0428% Cristalino Pink o qual absorveu menos água Esses valores reforçam que o Cristalino Pink é o quartzito com melhor desempenho frente a umidade, sendo mais adequado para aplicações externas e em ambientes sujeitos à presença de água (Figura 15)

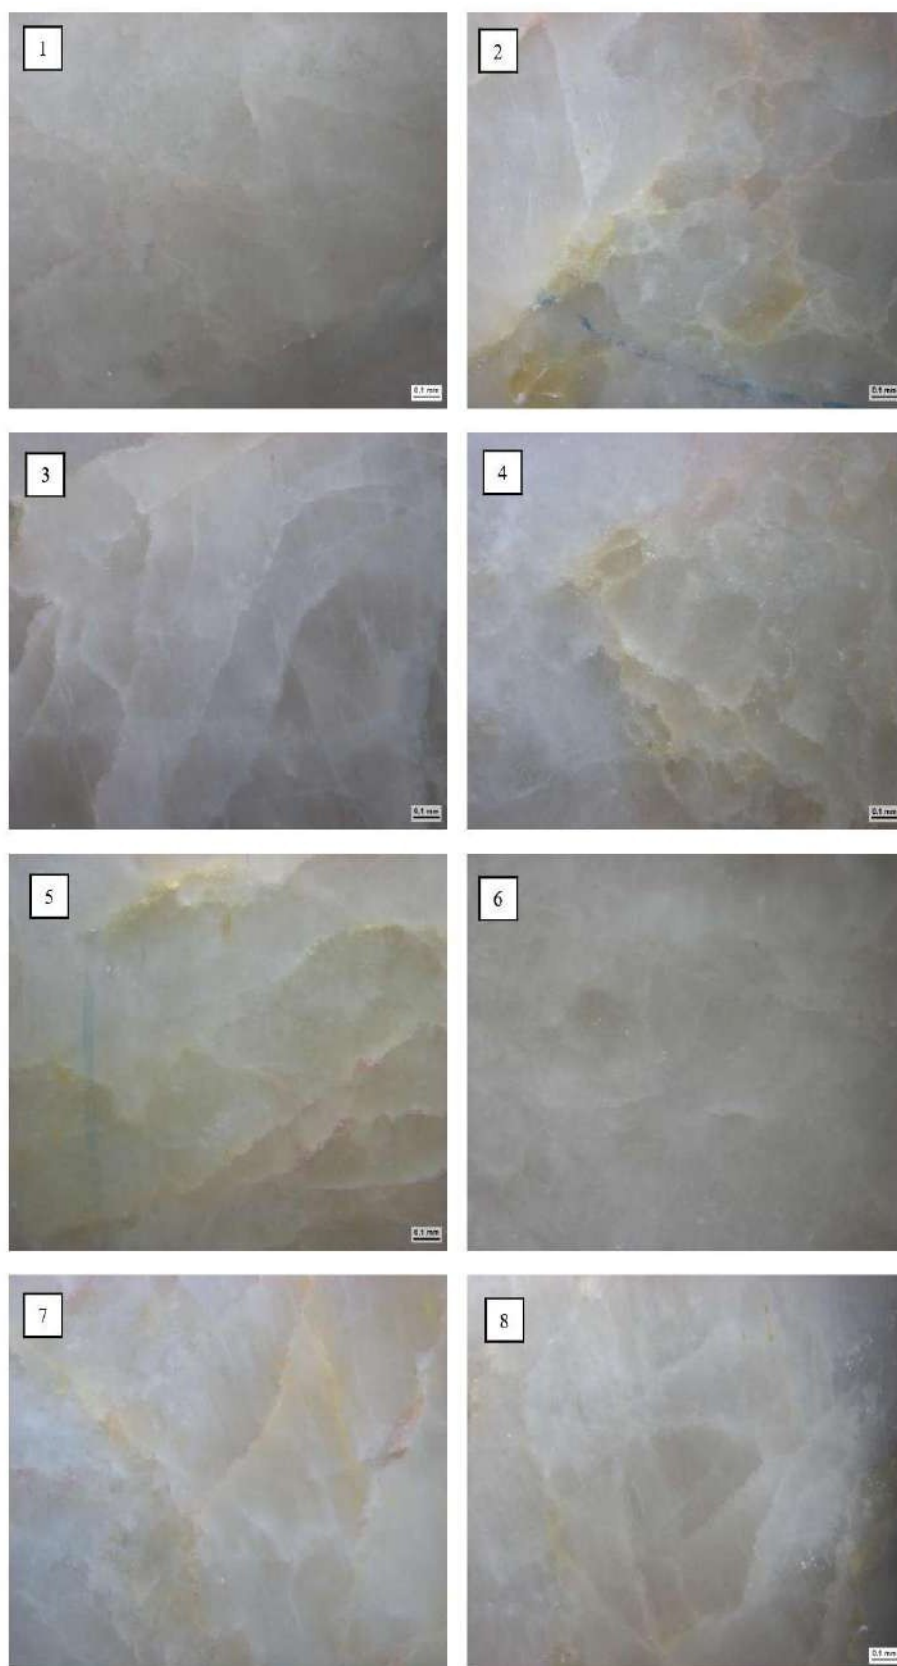
Figura 32 -3º Quadrante, Quartzito Perla Santana atacado com Ácido Clorídrico 18% (Escala: barra a esquerda das imagens = 0,1mm; largura de cada imagem=3,3cm).

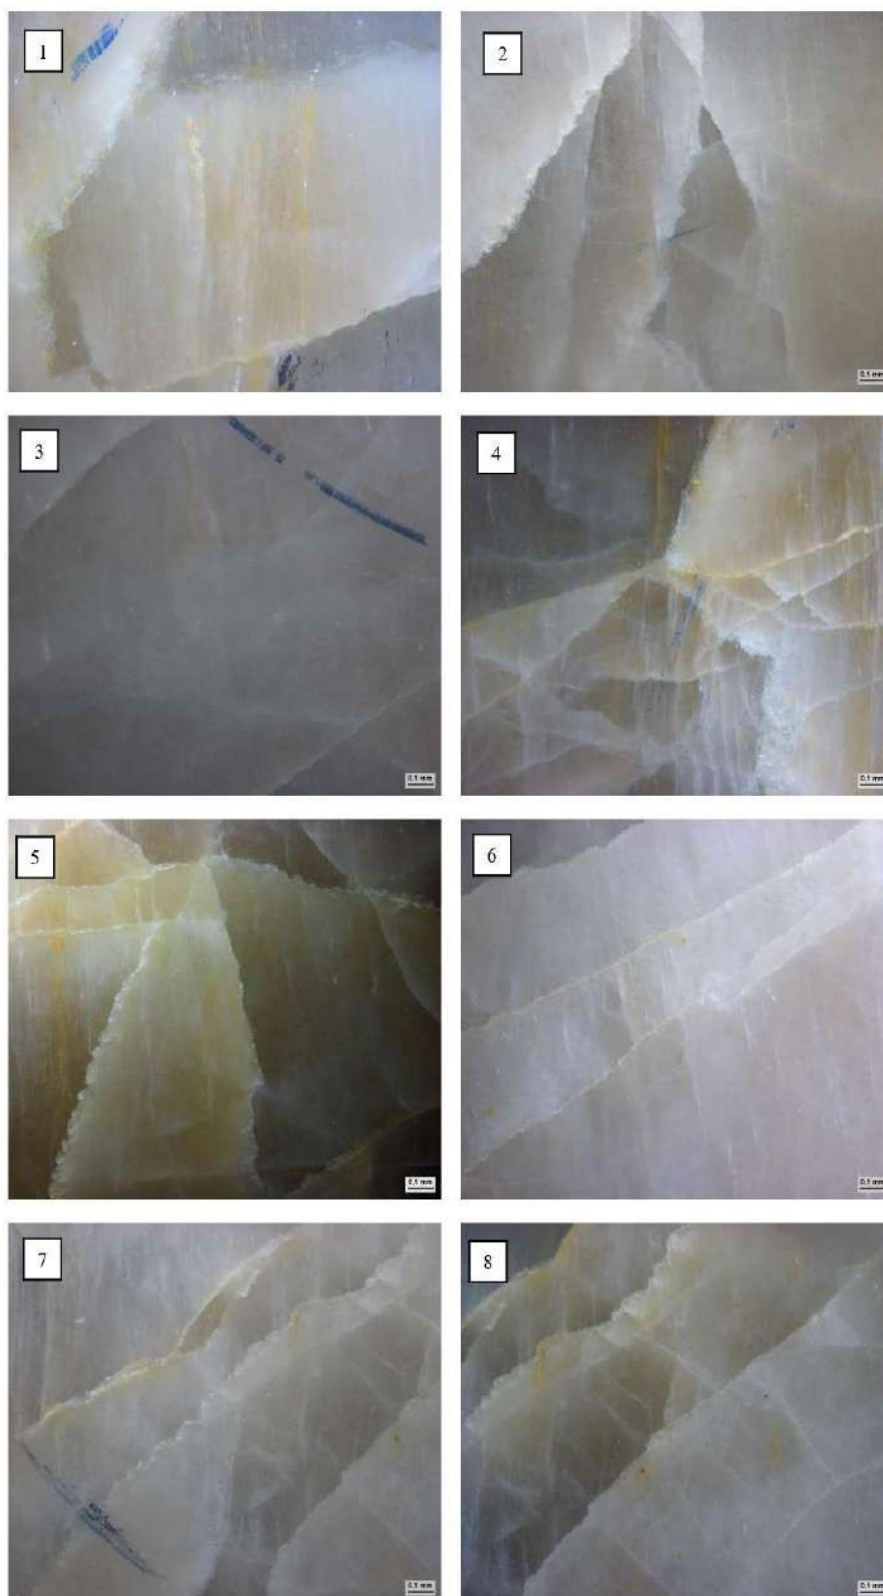
Figura 33-4º Quadrante, Quartzito Perla Santana atacado com KOH 30 g/L (Escala: barra a esquerda das imagens = 0,1 mm; largura de cada imagem=3,3 cm)

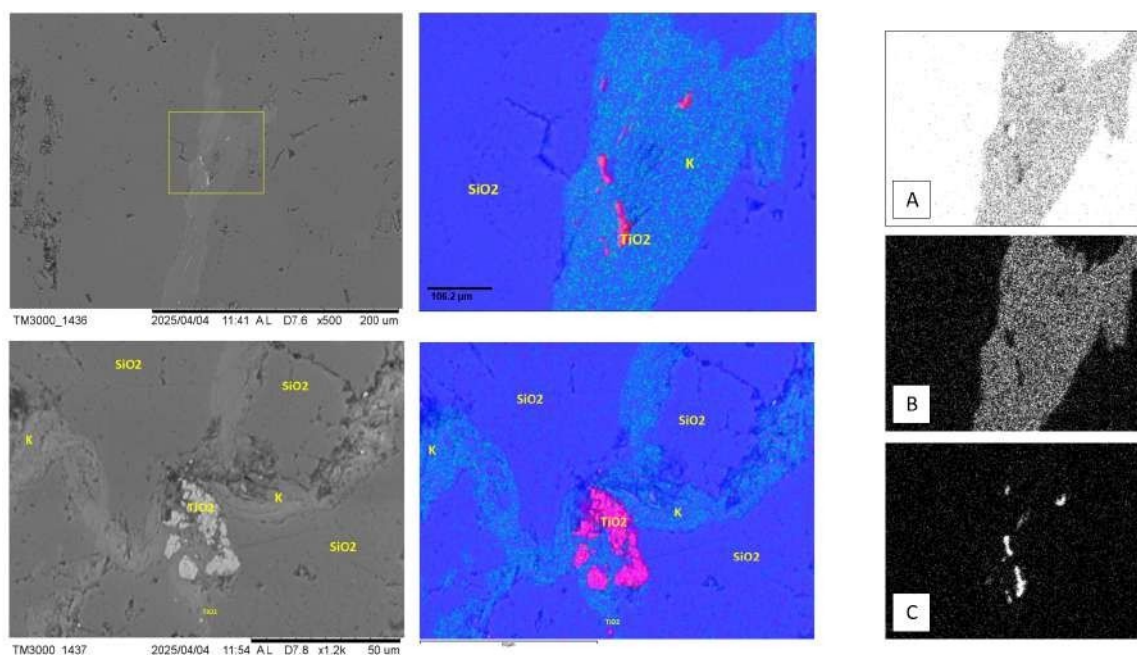
Figura 34-Dados de Microscopia Eletrônica de Varredura. A-Potássio destacado (K); B-Titâneo destacado (TiO<sub>2</sub>); C-Silício destacado (SiO<sub>2</sub>).

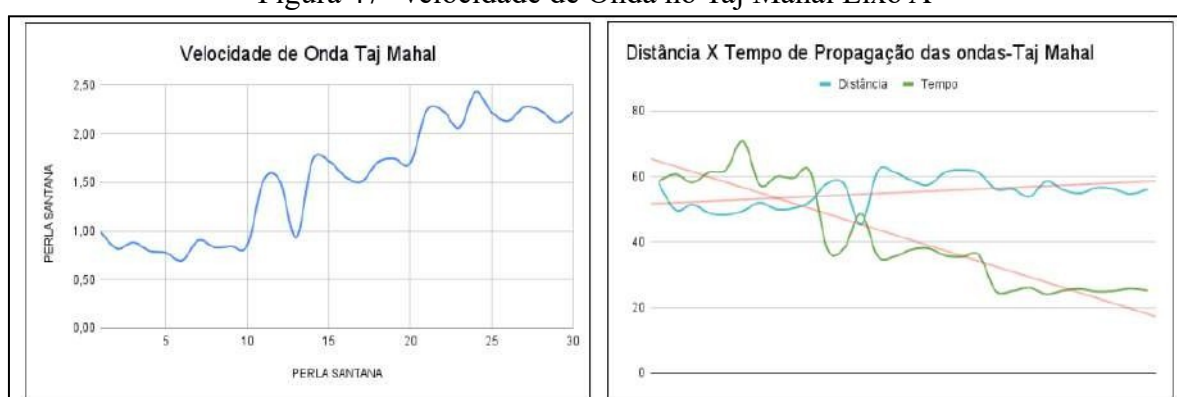
Figura 47- Velocidade de Onda no Taj Mahal Eixo A

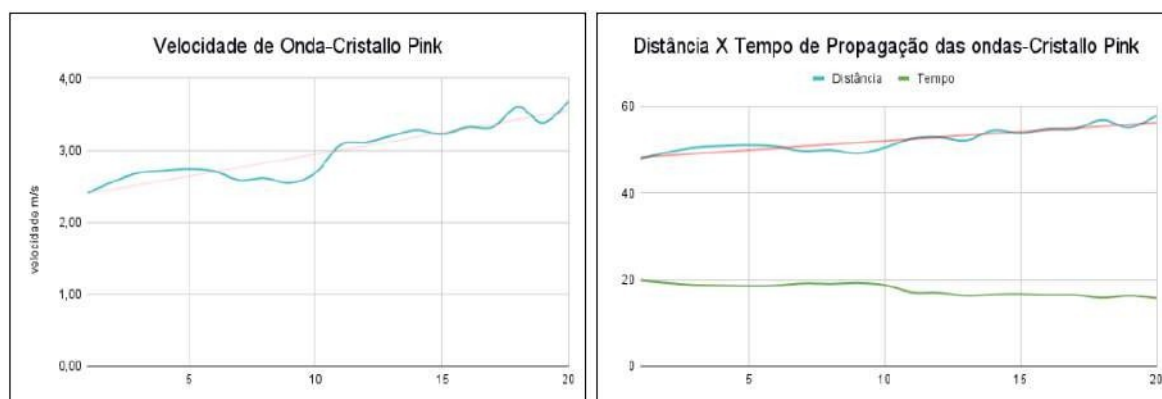
Figura 49-Velocidade da onda propagada no quartzito Cristallo Pink.

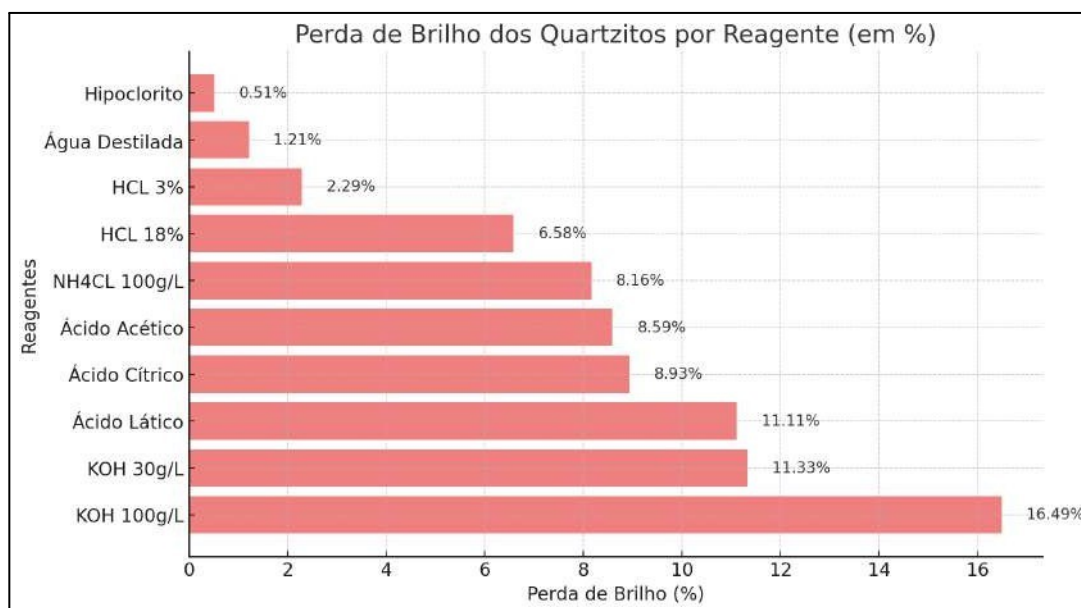
Figura 50- Variação média da perda de brilho (dos três quartzitos) no ataque químico.

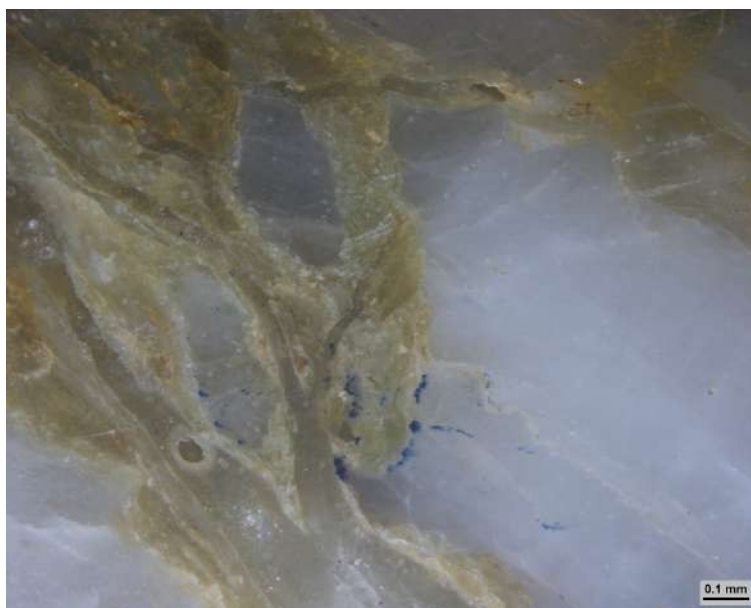
Figura 55-Imagem do quartzito taj mahal após a coloração azul na superfície da amostra.

No entanto, as amostras de Taj Mahal, submetidas ao KOH 30% reagiram de maneira inesperada trazendo à superfície da rocha uma mancha de coloração azulada, Na figura 55, a amostra atacada com KOH foi observada na lupa NIKON com aumento de 10x. No primeiro momento admitiu-se como uma possível contaminação durante o ensaio, o qual poderia ter sido comprometido com o vazamento da tinta usada para guiar a aplicação do PVC necessário para a realização do experimento.

Vale destacar na Figura 55 das placas do quartzito Taj Mahal, que mesmo resinadas sofreram alteração de brilho, de acordo com o exposto na metodologia de medição da cor, o ensaio colorimétrico, somente as cores que ultrapassam o Raio RGB são visíveis a olho nu, Foram identificadas cavidades abertas e por conseguinte um alto fraturamento permitiram a percolação do líquido, provocando reações visíveis de mudança de cor .

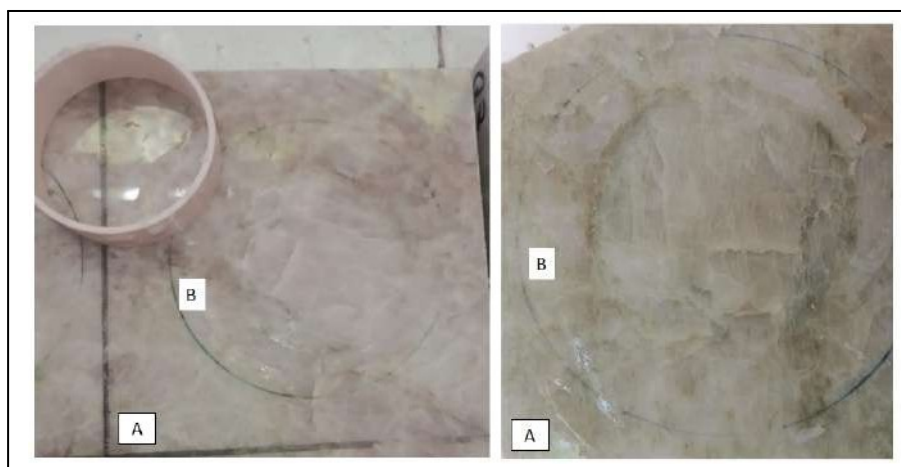
Figura 56-Experimento do ensaio de ataque químico com KOH 30% no quartzito taj mahal.

Porém, ao repetir o experimento sem demarcação colorida e com cano de pvc de diâmetro menor do que o estabelecido pela (NBR 16596) na figura 56 obteve-se a mesma reação de coloração azul.

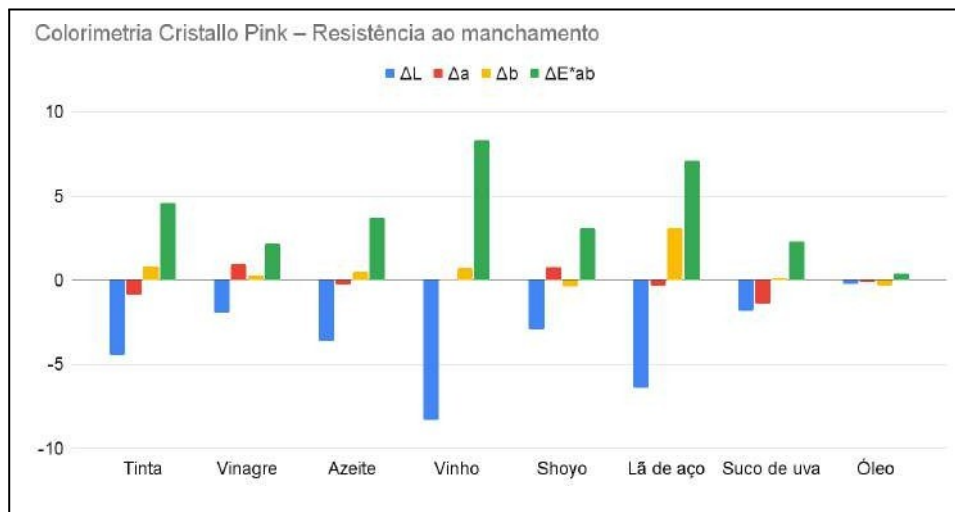
Figura 58: Dados de resistência ao manchamento do quartzito Cristallo Pink após a limpeza.

Os manchantes menos agressivos formam películas densas de sujeira, porém removíveis com aplicações dos limpantes (água, água morna com detergente). Os demais, como vinagre de álcool, vinho e palha de aço molhada, tinta de caneta, óleo de cozinha necessitam de mais ciclos de limpeza com os agentes limpantes (Ácido Clorídrico- HCL 3%, saponáceo, bicarbonato). Os dados foram organizados na Figura 58 de acordo com a variação de brilho após a aplicação de cada agente manchante e por conseguinte o brilho depois do processo de limpeza das placas.

Considera-se também que a baixa limpabilidade se dá pela interferência do fraturamento nas rochas, que permitiu a percolação dos agentes manchantes mais agressivos. Confirmando a alteração permanente (Manchas não removíveis). Em sequência na figura 59 agentes manchantes, os quais que tiveram ação mais agressiva no Quartzito Cristallo Pink foram em ordem decrescente: o vinho com redução de aproximadamente 9% da luminosidade, seguido pela lã de aço com aproximadamente 7%.

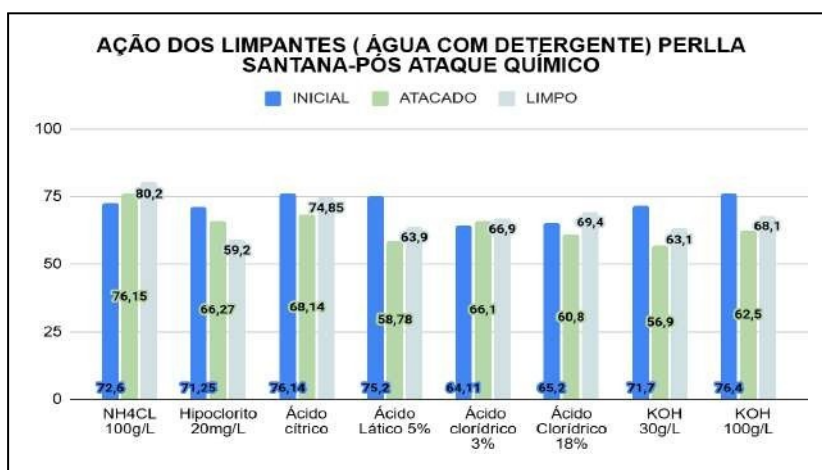
Figura 65- Ação do Limpante Água + detergente no quartzito Perla Santana após o ataque químico.

Fonte: Autora. Dados representativos da limpabilidade que o Agente Limpante Água com detergente exerceu nas amostras após o ataque químico
