MICROESTRUTURA E PROPRIEDADES MECÂNICAS DO AÇO INOXIDÁVEL
AUSTENÍTICO AISI 310S ENVELHECIDO EM OPERAÇÃO

Trabalho de Conclusão de Curso apresentado ao curso de Graduação em Engenharia Metalúrgica da Universidade Federal do Ceará, como requisito parcial à obtenção do título de Bacharel em Engenharia Metalúrgica.

The flare is a crucial piece of equipment for the operational safety of oil platforms, as it ensures the proper disposal of toxic and flammable gases. Due to its operation at high temperatures and in oxidizing and reducing environments, it is manufactured from austenitic stainless steels. Nevertheless, the literature reports several cases of failures in equipment such as flares, generally associated with long-term exposure to high temperatures. Therefore, the present work aims to investigate the microstructural changes and mechanical properties of an oil platform flare manufactured from AISI 310S austenitic stainless steel after a long period of operation at high temperature. The analyzed component consisted of a lance composed of a rolled tube, a cast conical part, and a circumferential weld joining these elements. To this end, mechanical tests including tensile, Charpy V-

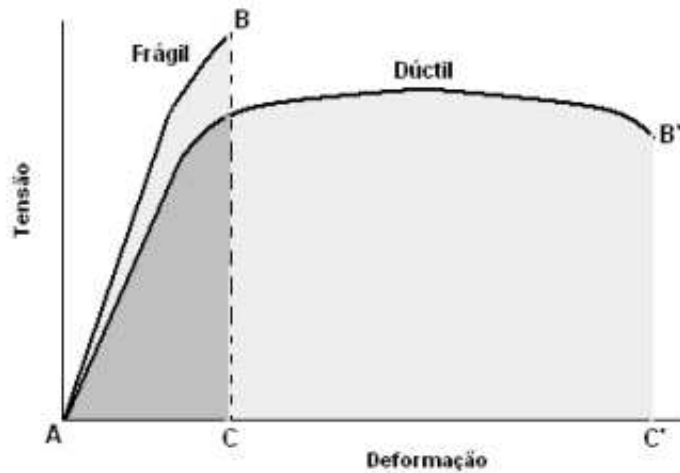
Figura 2 — Curvas tensão x deformação para um material (área sombreada sob a curva do regime elástico) frágil e um material dúctil (limite convencional de 0,2%)

Na Figura 2, pode-se verificar o comportamento de diferentes materiais durante o ensaio, sendo possível descobrir suas características. Materiais que são frágeis possuem uma região plástica muito pequena, ou seja, a partir do momento em que o material ultrapassa a zona elástica, ocorre a ruptura. Já os materiais dúcteis têm como característica uma zona plástica maior, dessa forma, suportam um nível de deformação bem superior em relação ao material frágil. Além disso, calculando a área embaixo da curva, é possível obter a tenacidade do material. Portanto, o ensaio de tração é um dos mais completos quando se trata de descobrir propriedades dos materiais.

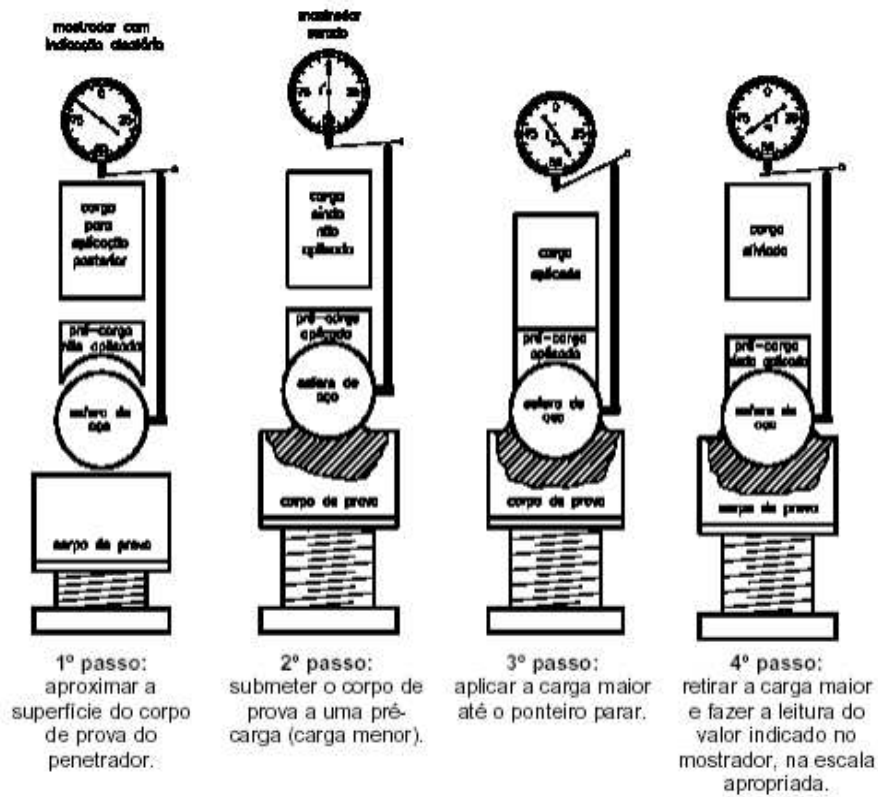
Figura 7 — Representação esquemática do ensaio de dureza Rockwell

Já a dureza Rockwell (Figura 7) é utilizada em larga escala e sem muitas restrições. Neste ensaio, a carga é aplicada por etapas, em um primeiro momento é aplicada uma pré-carga, com o intuito de promover um contato firme entre o penetrador e o material ensaiado, em seguida é aplicada a carga máxima. Os penetradores podem ser de dois tipos, uma esfera de aço temperado ou um cone de diamante. A máquina padrão mede a dureza Rockwell normal, utilizada para usos gerais de medição de dureza, existe uma outra máquina que mede a dureza Rockwell superficial, utilizada para casos específicos como avaliação de dureza em folhas finas ou lâminas, ou camadas superficiais de materiais.

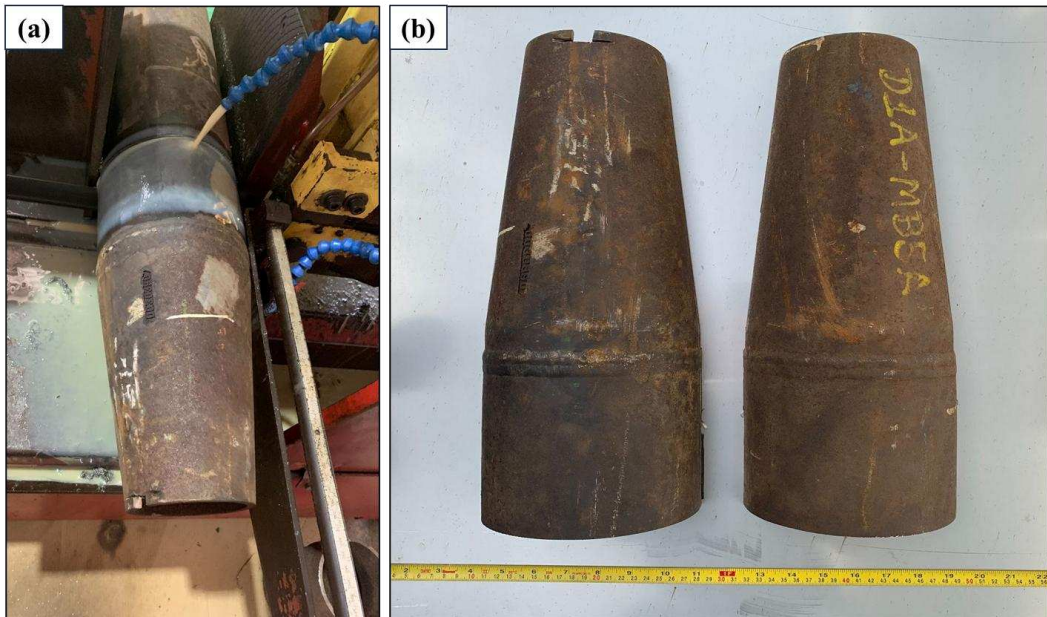
Figura 13 — (a) corte da lança do *flare* na serra fita (b) lança após o corte

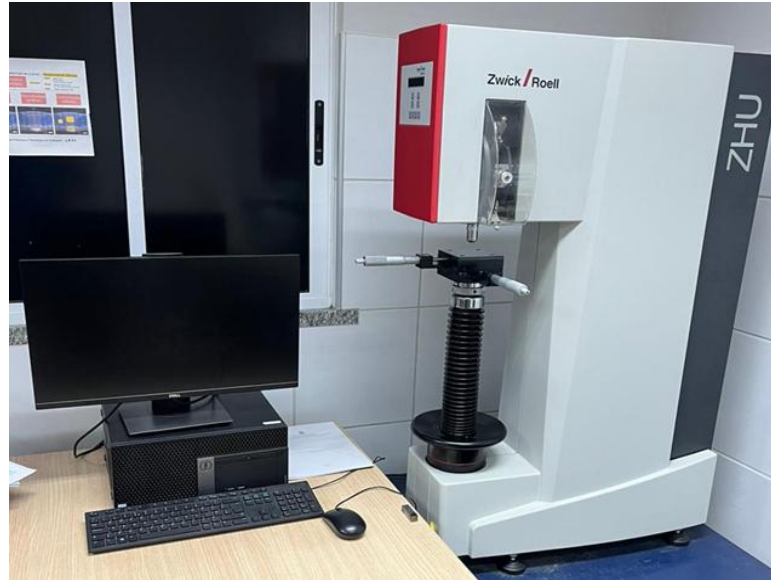
Figura 17 — Máquina de dureza modelo ZHU250CL

recebido, foram realizadas 5 indentações em cada extremidade da peça. A Figura 17 apresenta a máquina de dureza Zwick/Roell utilizada para realizar os ensaios de dureza nas amostras.

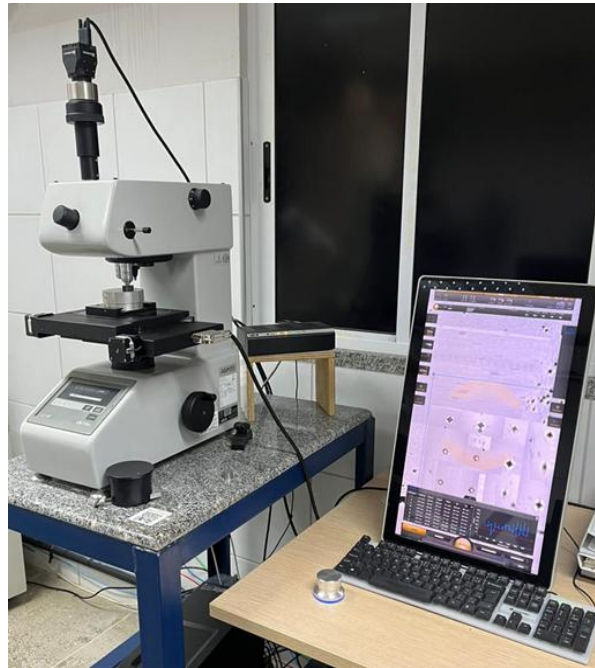
Figura 18 — Máquina de microdureza modelo LM-110AT

Além da dureza normal, as amostras do material como recebido e da zona tripla foram submetidas ao ensaio de microdureza Vickers, utilizando 10 gf, na máquina apresentada na Figura 18. No material como recebido, foi realizado um mapa de microdureza no centro da peça, com 25 indentações distando 30 microns entre elas.

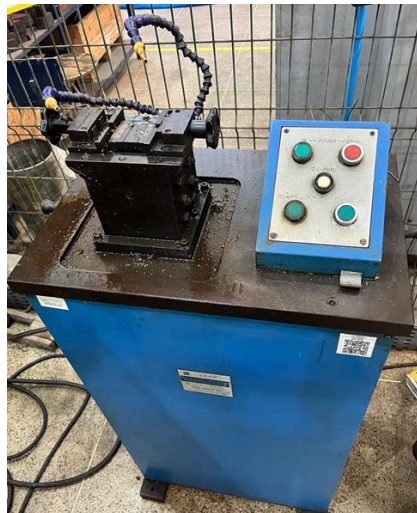
Figura 20 — Máquina de corte L71-UV

Após a etapa de usinagem, os corpos de prova foram entalhados. O entalhe foi feito utilizando uma brochadeira, como mostrado na Figura 20, respeitando as especificações da norma ASTM E23-18; ou seja, um entalhe em “V” de 45°, como mostrado na Figura 21, feito no centro da amostra. Após o processo de entalhe, as amostras foram macrografadas e estão sendo apresentadas na Figura 22.

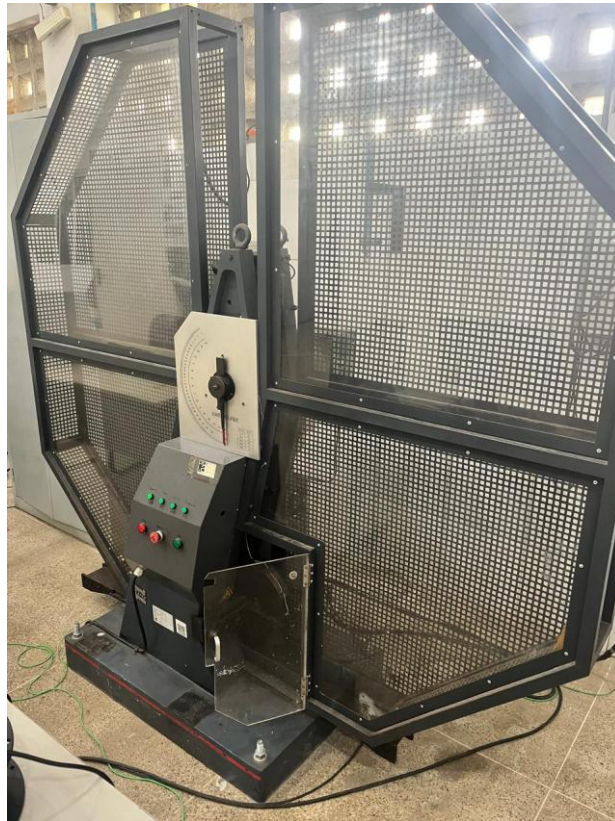
A etapa subsequente foi a realização dos ensaios com a máquina TIME JB-W750L, representada na Figura 23. O pêndulo usado foi o de 300 J e os resultados de energia absorvida foram obtidos através de um programa próprio da máquina. Também foi utilizado a medição analógica do equipamento para conferir os resultados.

Figura 23 — Máquina de ensaio Charpy TIME JB-W750L

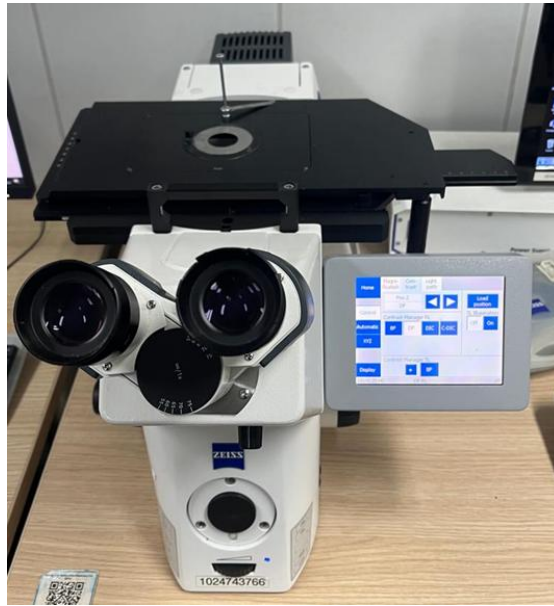
Figura 24 — Microscópio Óptico ZEISS

As amostras referentes ao material como recebido e da zona tripla foram preparadas para análise microestrutural. Elas foram lixadas até a lixa de granulometria #5000 e, em seguida, polidas até a pasta de $\frac{1}{4}$ de micron. Após essa etapa, as amostras foram atacadas com Ácido oxálico 3,5V 30s para revelar a microestrutura e, em seguida, micrografadas no microscópio óptico apresentado na Figura 24. Além disso, após o ensaio de microdureza, foi realizada uma nova análise por microscopia óptica para evidenciar as indentações e verificar quais regiões do material elas atingiram.

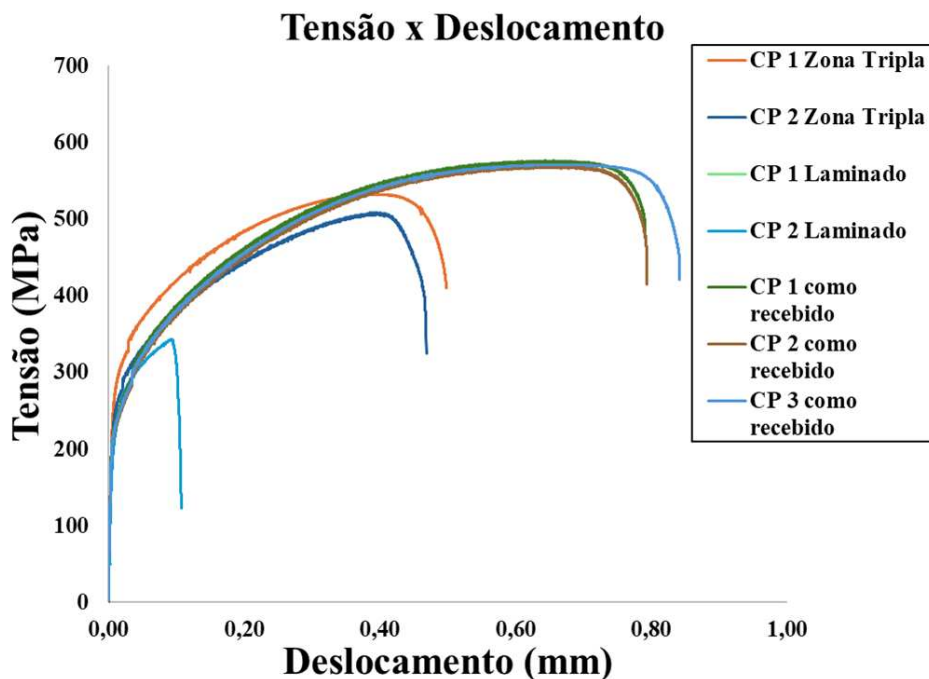
Figura 25 — Gráfico Tensão *versus* Deslocamento dos corpos de prova ensaiados

A Tabela 8 mostra os resultados dos ensaios de tração, no qual é possível perceber uma diferença considerável nos alongamentos entre os 3 tipos de amostra, o material como recebido, o material retirado da zona tripla do *flare*, unindo as 3 regiões e o material retirado da região do tubo laminado. A amostra laminada apresentou o menor alongamento entre as 3, seguida da amostra da zona tripla e do material como recebido. Portanto, é possível afirmar que durante o período de operação em alta temperatura, o material foi se tornando menos dúctil.

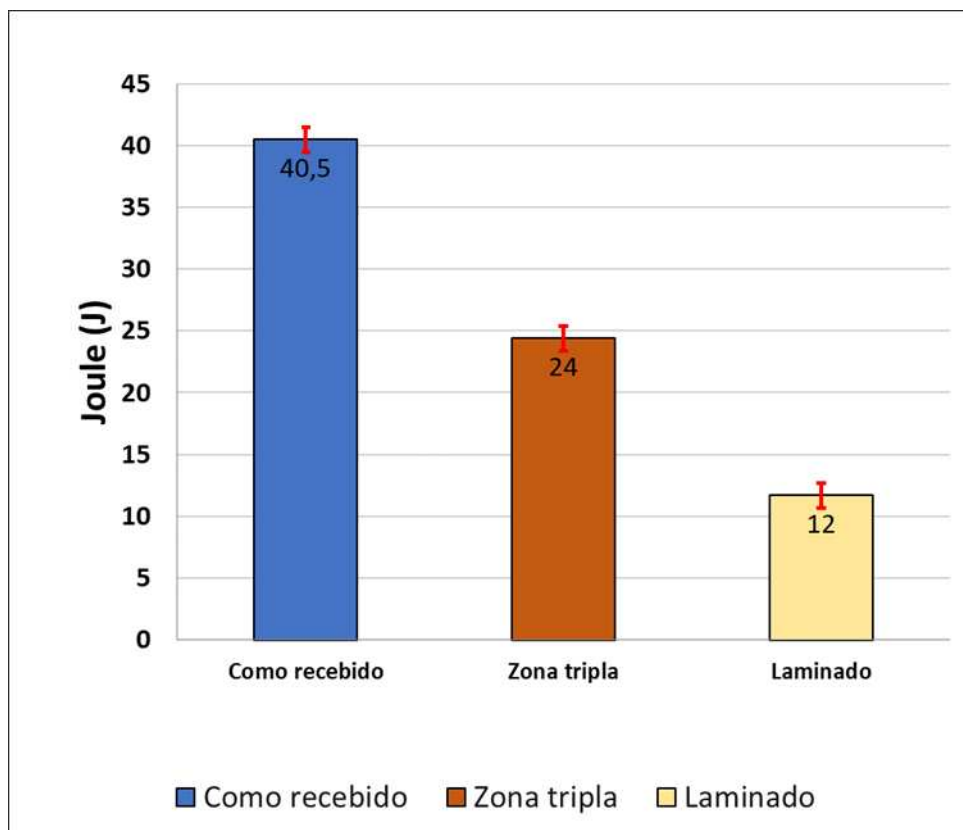
Na Figura 33, são apresentados um compilado dos dados das Tabela 9, 10 e 11. Dessa forma, fica evidente que o material que não passou por nenhum tipo de operação se

Figura 33 — Gráfico Comparação entre os valores de energia absorvida dos corpos de prova ensaiados

Os resultados apresentados na Tabela 9, 10 e 11 mostram uma clara tendência de redução progressiva da energia absorvida em função do tempo de exposição e da condição metalúrgica das amostras. O material como recebido apresentou uma energia média absorvida de 40,1 J caracterizando um comportamento típico de materiais dúcteis e considerável capacidade de deformação antes da ruptura, além de que na Figura 30 é possível visualizar que nem todos os corpos de prova fraturaram no ensaio corroborando a ideia de que o material nas suas condições iniciais é extremamente dúctil e tenaz, vale ressaltar que os corpos de prova são de tamanho reduzido,. Por outro lado, o material proveniente da região laminada do *flare* apresentou valores médios de apenas 11,1 J o que representa uma redução de aproximadamente 72% na energia absorvida. A região da zona tripla exibiu valores intermediários, com energia média absorvida de 24,4 J.

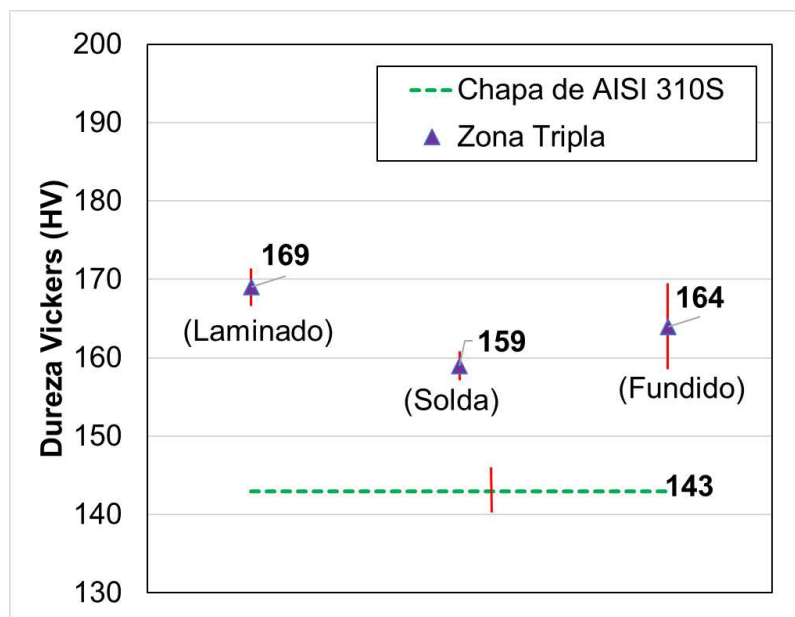
Figura 35 — Gráfico apresentando os valores de dureza Vickers obtidos

Na Tabela 12, estão representados os valores de dureza de cada região, a zona laminada apresentou os maiores valores e um desvio padrão mediano, já a região fundida, apesar de registrar valores próximos ao da parte laminada, mostrou um desvio padrão bem superior, dando uma ideia de não uniformidade na microestrutura, a região com solda obteve os menores valores, mas com o menor desvio padrão. O valor de dureza obtido nos ensaios com o material como recebido está no final da tabela, demonstrando ser inferior aos do material pós-operação.
