ESTUDO EXPERIMENTAL DE VIGAS DE CONCRETO ARMADO REFORÇADAS
À FLEXÃO COM POLÍMERO REFORÇADO COM FIBRA DE CARBONO

Dissertação apresentada ao Programa de Pós-Graduação em Engenharia Civil: Estruturas e Construção Civil da Universidade Federal do Ceará, como requisito parcial à obtenção do título de Mestre em Engenharia Civil. Área de concentração: Construção Civil.

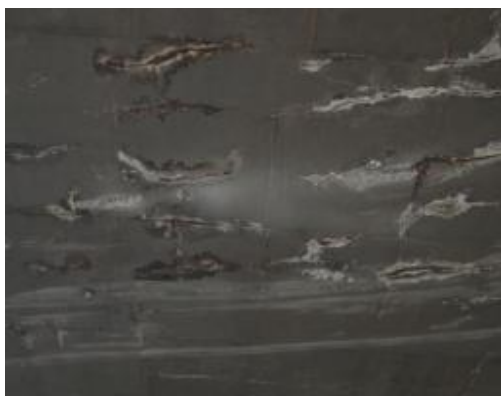
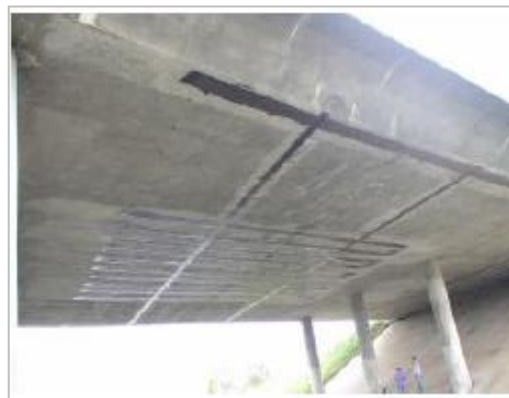
O viaduto construído na década de 1970 (Figura 1-a), apresentava um quadro de fissuração generalizada na face inferior da laje (Figura 1-b) necessitando de um reforço estrutural para atender às condições do trem-tipo da classe 45.

a) vista do viaduto

b) fissuração generalizada

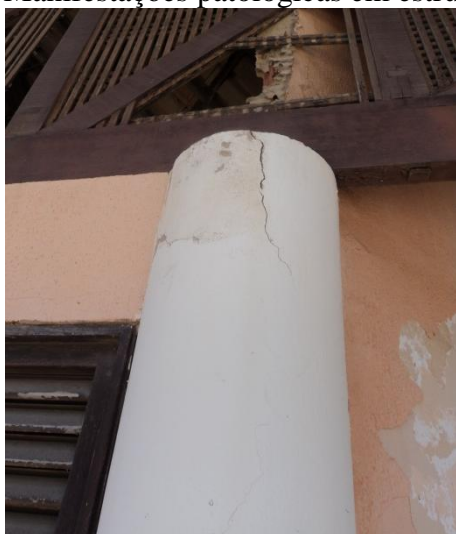
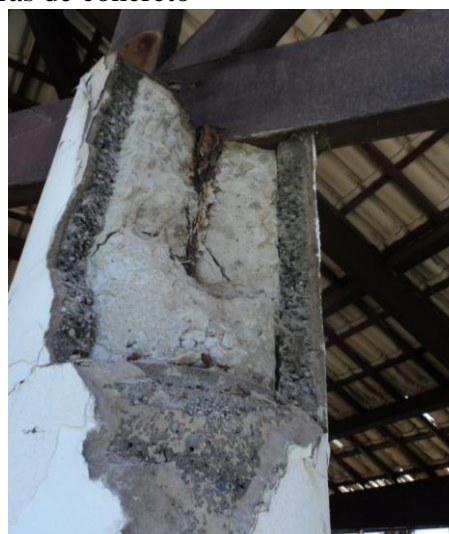
Figura 5 - Manifestações patológicas em estruturas de concreto

a) fissuras

b) desagregação do concreto

Como exemplo de manifestações patológicas nas estruturas de concreto pode-se citar: fissuras (Figura 5-a), manchas, desagregação do concreto (Figura 5-b), carbonatação do concreto, perda de aderência e desgaste do concreto.

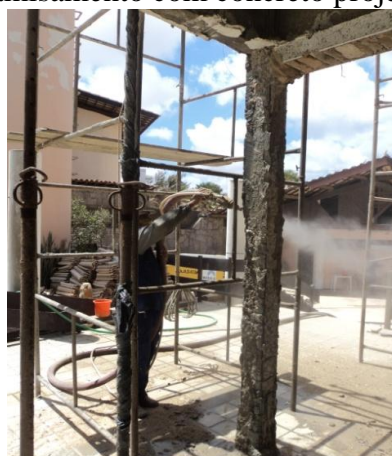
Figura 11 - Encamisamento com concreto projetado e adição de armadura

a) limpeza com jato de areia

Entre os procedimentos básicos para a execução encamisamento com concreto projetado e adição de armadura, pode-se citar a verificação de escoramentos e exceção de escoramentos se necessário, corte do concreto na região que deve ser acrescentada a armadura, preparo do substrato (geralmente por apicoamento), colocação das barras de aço fixando à estrutura com chumbadores, limpeza do substrato e das barras novas e existentes com jatos de areia (Figura 11-a), pintura de proteção contra corrosão das barras (Figura 11-b), colocação das formas, umedecimento da superfície do substrato, projeção do concreto (Figura 11-c) e acabamento da superfície com desempenadeira (Figura 11-d).

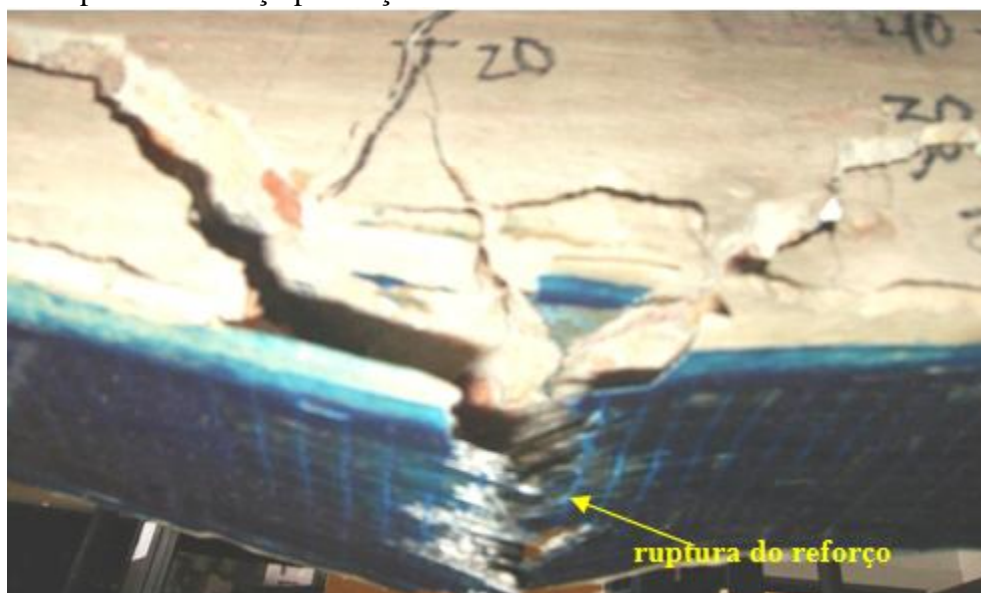
Figura 23 - Ruptura do reforço por tração

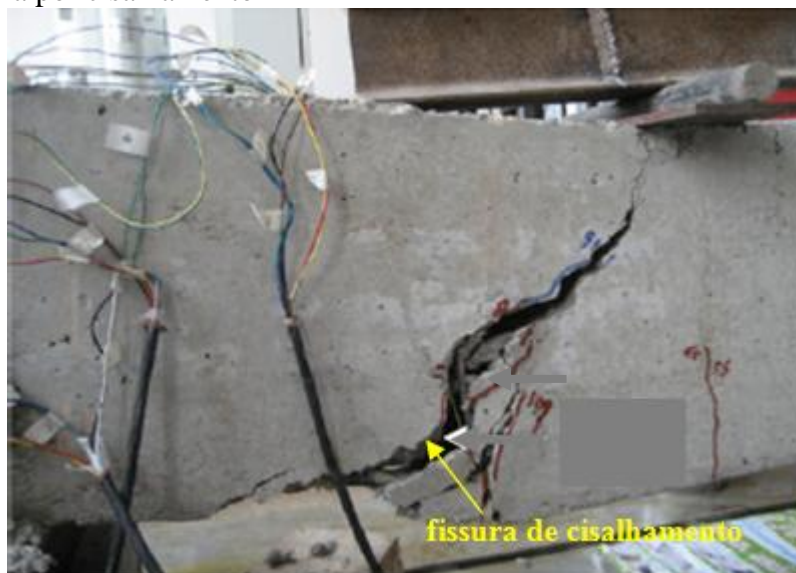
Figura 24 - Ruína por cisalhamento

- Ruína por cisalhamento (Figura 24): segundo Ferrari (2007), essa ruína também é do tipo clássica e ocorre quando a capacidade limite ao cisalhamento da viga reforçada é alcançada antes da falha por flexão. De acordo com Gao *et al.* (2007), as fissuras de cisalhamento se estendem a partir das proximidades do apoio até o ponto de aplicação da carga.

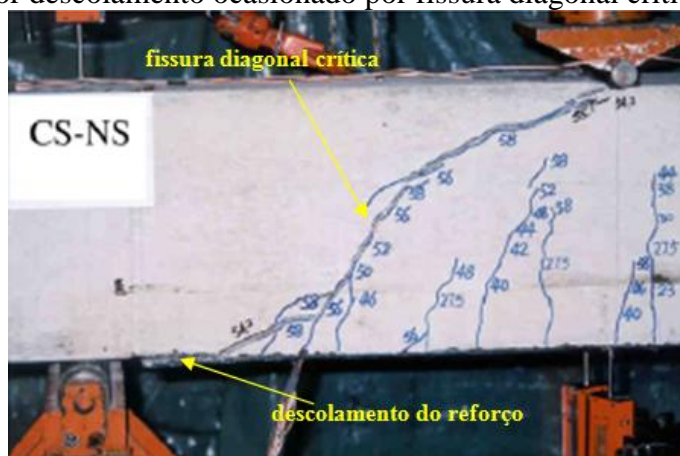
Figura 27 - Ruína por descolamento ocasionado por fissura diagonal crítica

- Ruína por descolamento do reforço ocasionado por fissura diagonal crítica (Figura 27): nesse tipo de ruína, segundo Yau e Teng (2007), o descolamento é induzido por uma fissura inclinada principal interceptando o reforço próximo à sua extremidade e se propaga do ponto de interseção até a interface reforço/ superfície da viga.

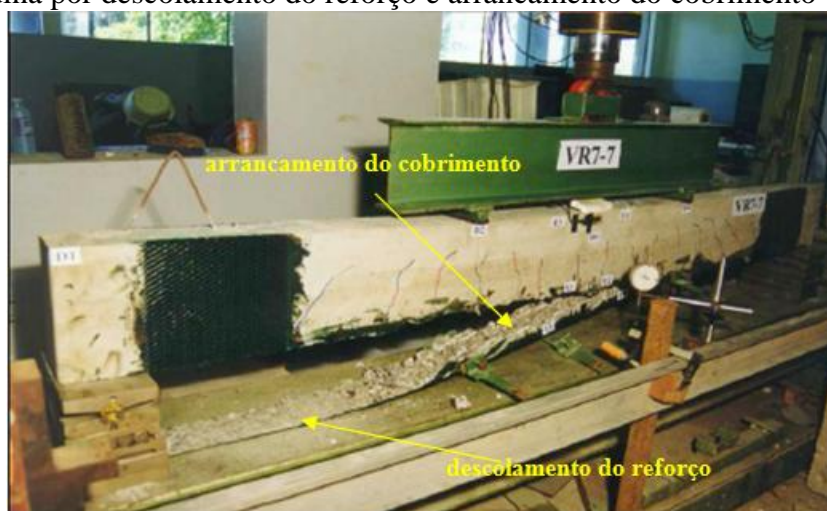
Figura 30 - Ruína por descolamento do reforço e arrancamento do cobrimento

- Ruína por descolamento do reforço e arrancamento do cobrimento de concreto (Figura 30): esse tipo de ruína, de acordo com Yau e Teng (2007) ocorre quando o reforço é descolado do substrato e a fissura diagonal de ruína se torna mais vertical atingindo o nível da armadura de tração provocando também o arrancamento do concreto de cobrimento.

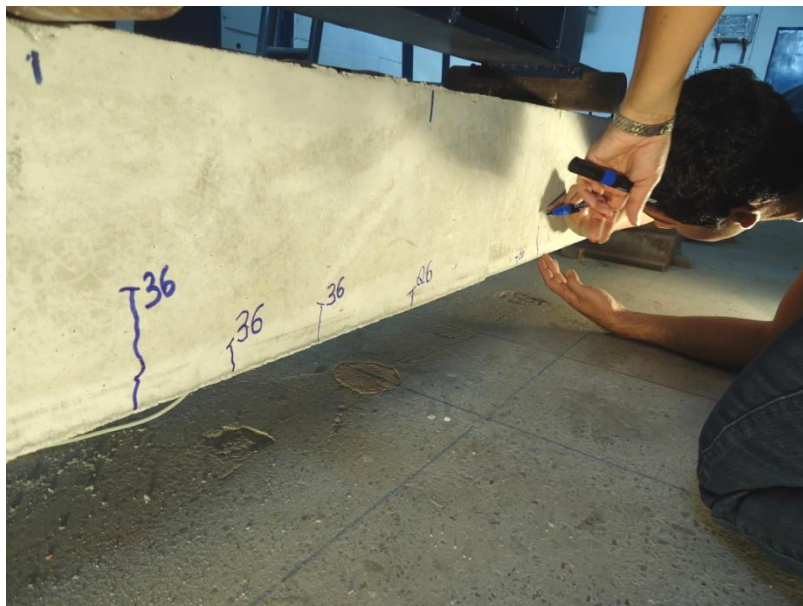
Figura 88 - Monitoramento das fissuras

O monitoramento das fissuras foi feito mediante o auxílio de dois refletores focados em uma das faces laterais das vigas, para melhor visualização das fissuras, e por questão de segurança, apenas nos intervalos de aplicação da carga, as fissuras que surgiam eram reproduzidas por meio de uma linha que acompanhava a linha de abertura da fissura, até o ponto que a fissura parava e em seguida anotava-se a carga correspondente à fissura nesse ponto, ao lado da linha desenhada.

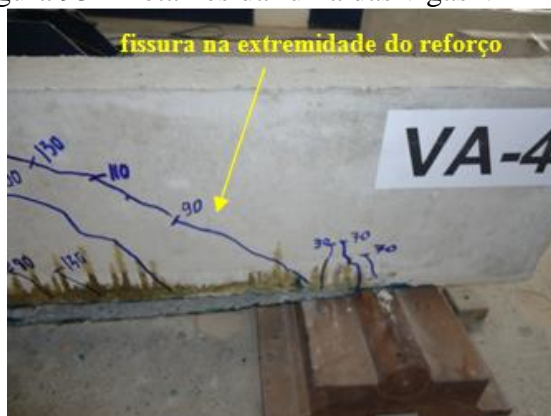
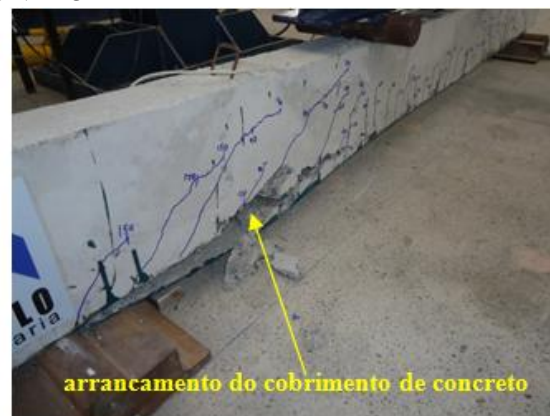
Figura 93 - Detalhes da ruína das vigas VA-4 e VA-5

a) fissura na extremidade do reforço (VA-4)

b) arrancamento do cobrimento (VA-5)

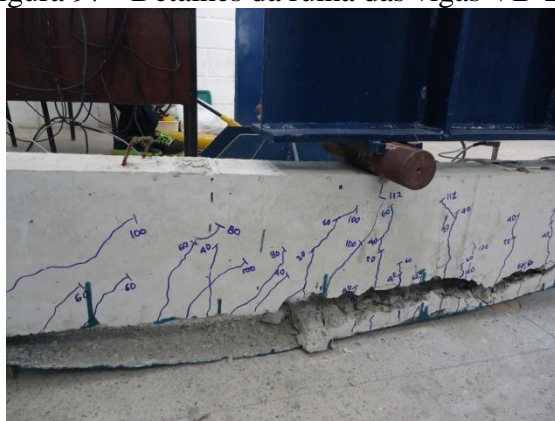
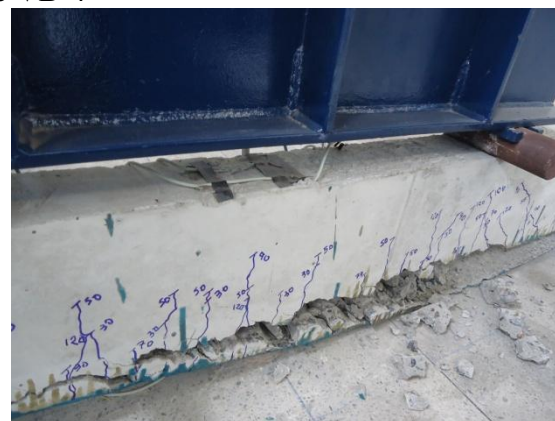
Figura 97 - Detalhes da ruína das vigas VB-2 e VB-4

a) fissura na extremidade do reforço (VB-2)

b) arrancamento do cobrimento (VB-4)

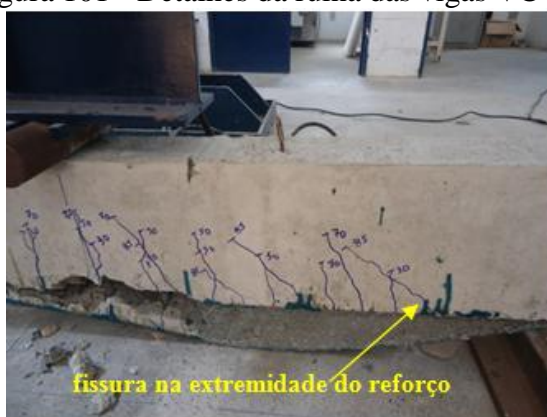
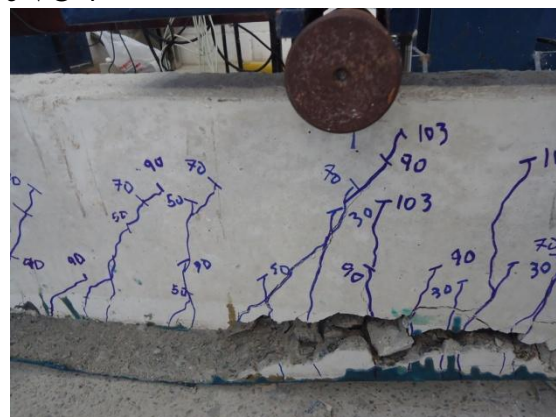
Figura 101 - Detalhes da ruína das vigas VC-3 e VC-4

a) fissuras na extremidade do reforço (VC-3)

b) arrancamento do cobrimento (VC-4)

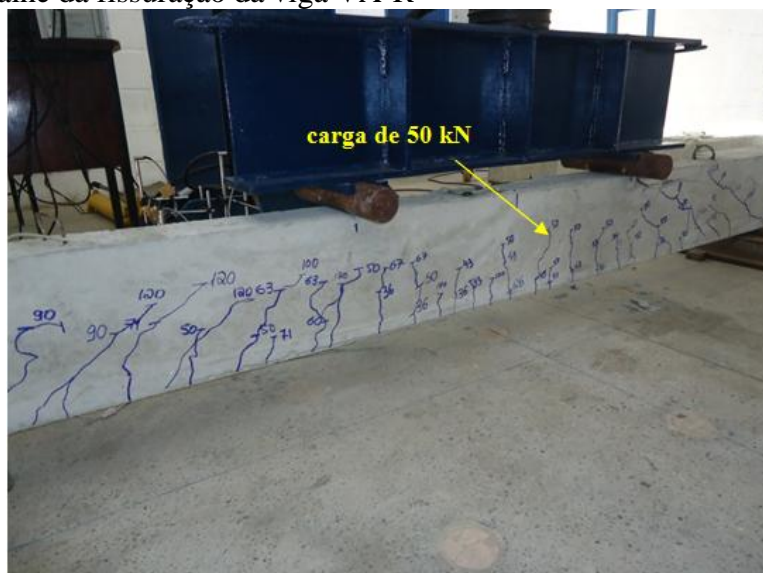
Figura 102 - Detalhe da fissuração da viga VA-R

Conforme as figuras acima apresentadas observa-se que a viga de referência do grupo VA (Figura 102), apresentou uma quantidade bem maior de fissuras para menos da metade da carga da viga reforçada com cinco camadas (Figura 103).

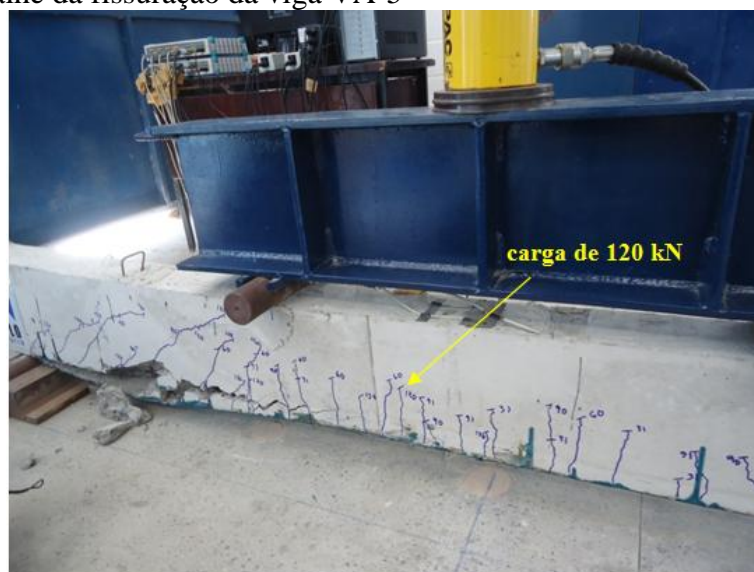
Figura 103 - Detalhe da fissuração da viga VA-5

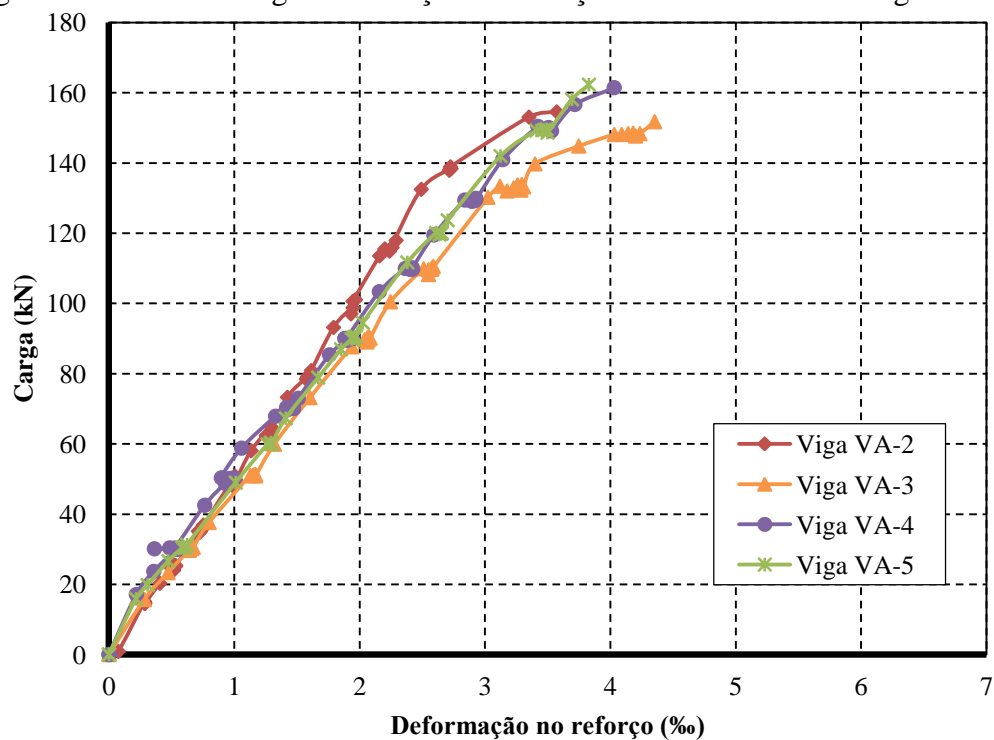
Figura 117 - Curvas carga-deformação no reforço no meio do vão das vigas VA
