**UNIVERSIDADE FEDERAL DO CEARÁ
CENTRO DE TECNOLOGIA
DEPARTAMENTO DE ENGENHARIA HIDRÁULICA E AMBIENTAL
MESTRADO PROFISSIONAL EM GESTÃO DE RECURSOS
HÍDRICOS**

**ACOMPANHAMENTO DA IMPLANTAÇÃO DAS MEDIDAS MITIGADORAS
PROPOSTAS PARA A RECUPERAÇÃO DAS ÁREAS DEGRADADAS NA
EXECUÇÃO DOS AÇUDES PÚBLICOS ARACOIABA E SÍTIOS NOVOS, NO
ESTADO DO CEARÁ**

**Dissertação apresentada ao
Curso de Mestrado Profissional
em Gestão de Recursos
Hídricos do Departamento de
Engenharia Hidráulica e
Ambiental da Universidade
Federal do Ceará, como parte
dos requisitos parcial para
obtenção do Título de Mestre
em Gestão de Recursos
Hídricos.**

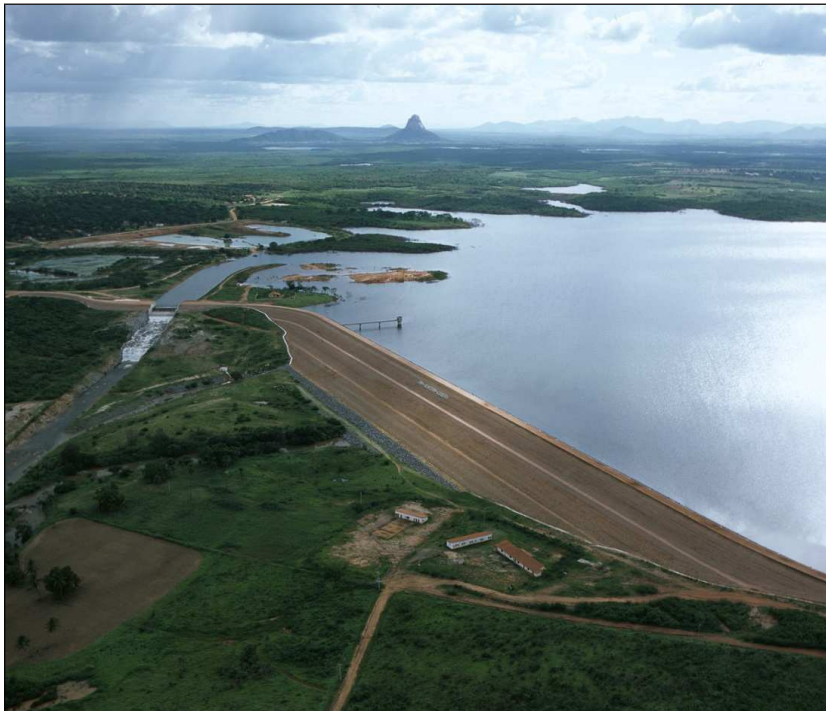
Figura 2.1 – Vista do Açude Público Aracoiaba

Na Figura 2.1 mostra-se uma vista do Açude Público Aracoiaba.

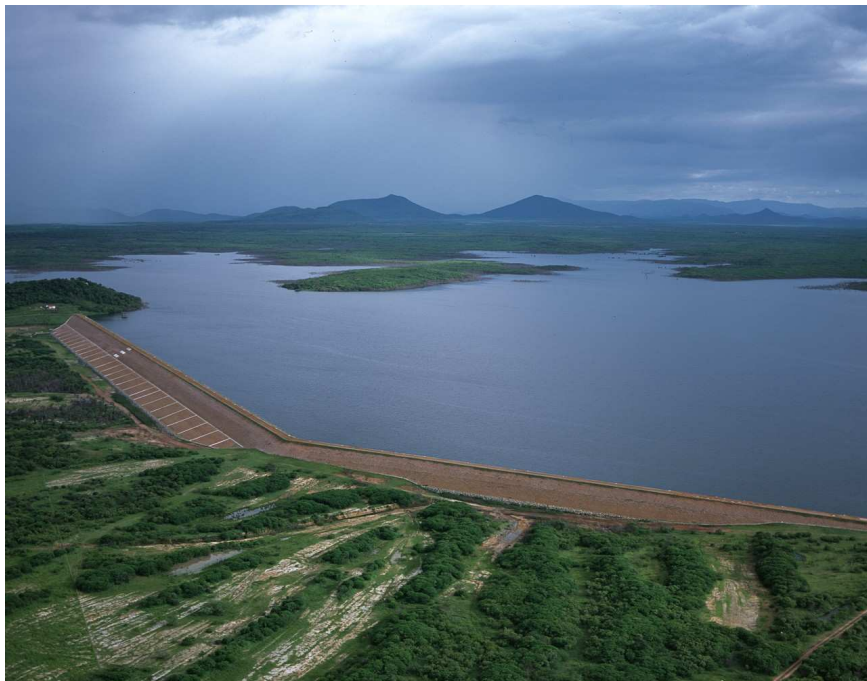
Figura 2.3 – Vista do Açude Público Sítios Novos

Na Figura 2.3 mostra-se uma vista do Açude Público Sítios Novos.

Município:	Caucaia-CE
Bacia:	Metropolitana
Rio Barrado:	Rio São Gonçalo
BARRAGEM:	
Tipo:	Terra Zoneada
Capacidade (m ³)	126.000.000
Bacia Hidrográfica (km ²)	446,000
Bacia Hidráulica (ha)	2.010,000
Vazão Regularizada (m ³ /s)	1,100
Ext. pelo Coroamento (m)	1.818,0
Larg. do Coroamento (m)	6,50
SANGRADOURO: Tipo:	Canal escavado em rocha seção retangular

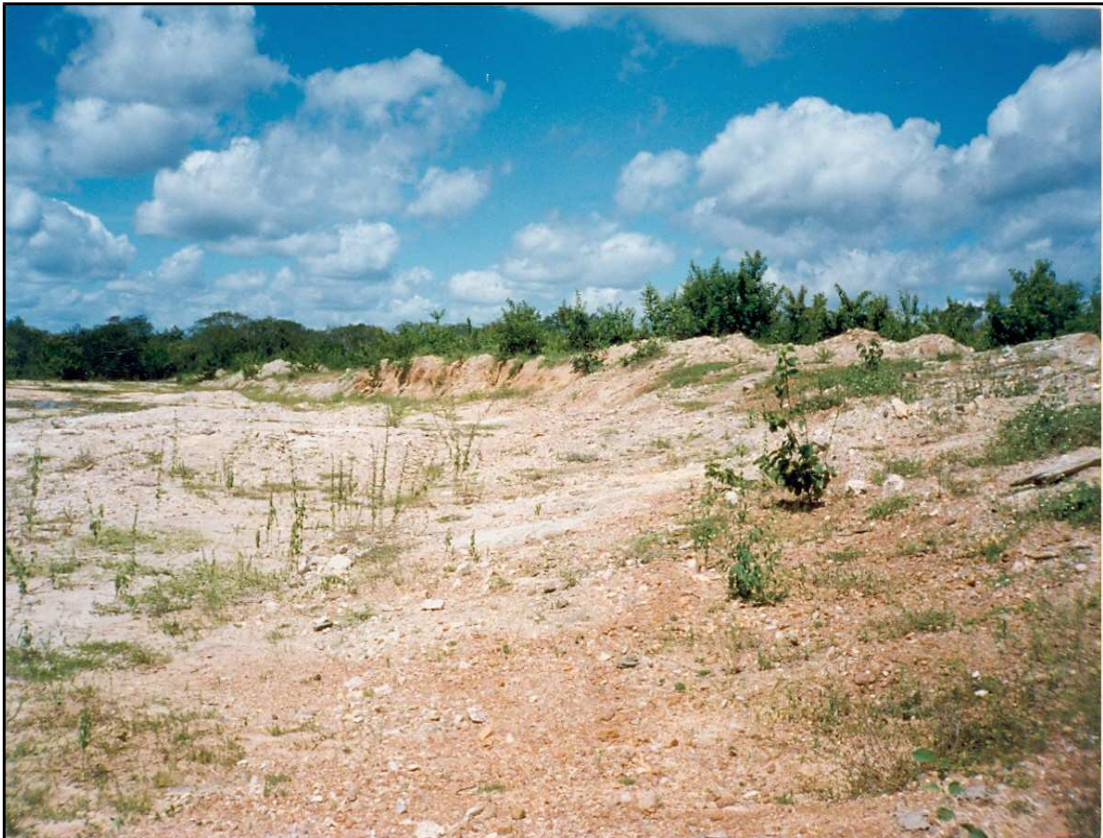
Figura 4.1 – Conformação do terreno em jazida do Açude Aracoiaba, Ceará. 2007.

Para evitar que as atividades nas jazidas de materiais terrosos e areal provocassem instabilidade dos taludes mais íngremes, foi feita a reconstituição topográfica, com suavização dos taludes, visando reduzir a degradação imposta ao meio ambiente por essa atividade (Figura 4.1).

Como se pode observar nas Figuras 4.1 a 4.4, nas áreas de empréstimo do Açude Aracoiaba procurou-se adotar as medidas propostas no EIA/RIMA do reservatório, obtendo-se bons resultados quanto à sua recuperação.

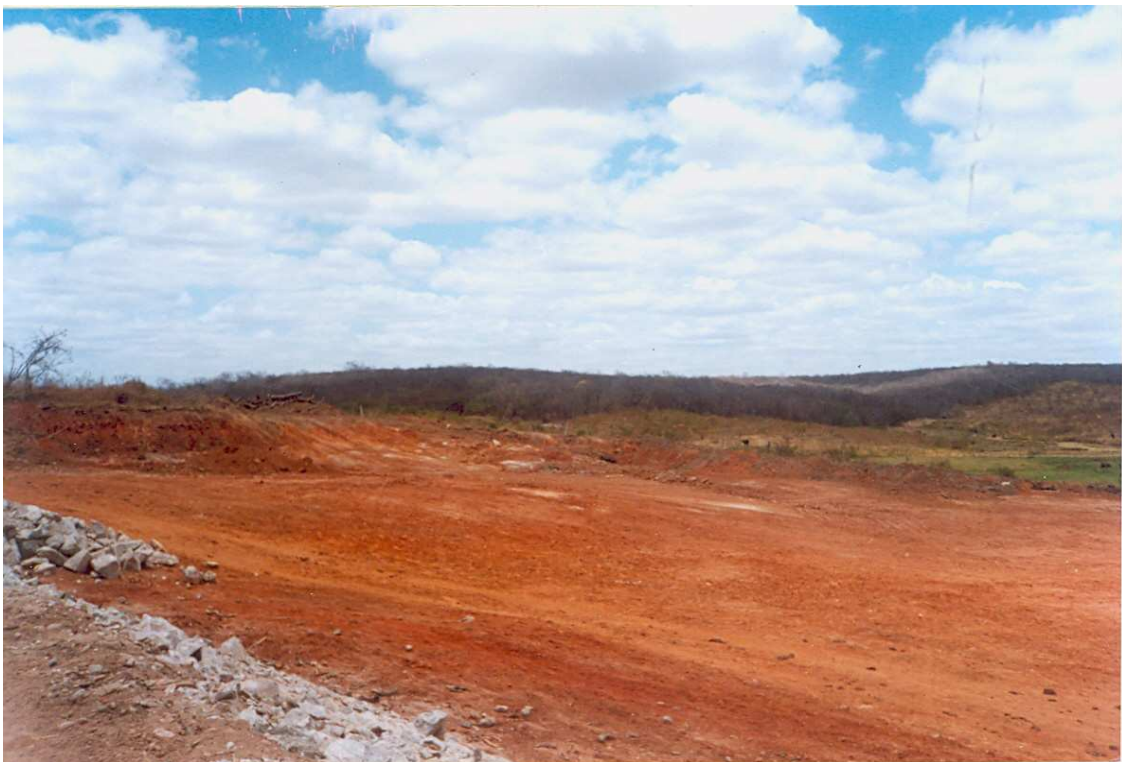
Figura 4.2 – Pilhas de rejeitos. Açude Aracoiaba, Ceará. 2007.

Visando reduzir a degradação do meio ambiente pela atividade de exploração das jazidas de empréstimo, foi posto em prática um controle na deposição de rejeitos. As pilhas de rejeitos constituídos por materiais não coesivos (blocos de rochas, cascalhos e outros) foram formadas por basculamento direto do material, sem compactação, formando o próprio ângulo de repouso do material, como pode ser visto na Figura 4.2.

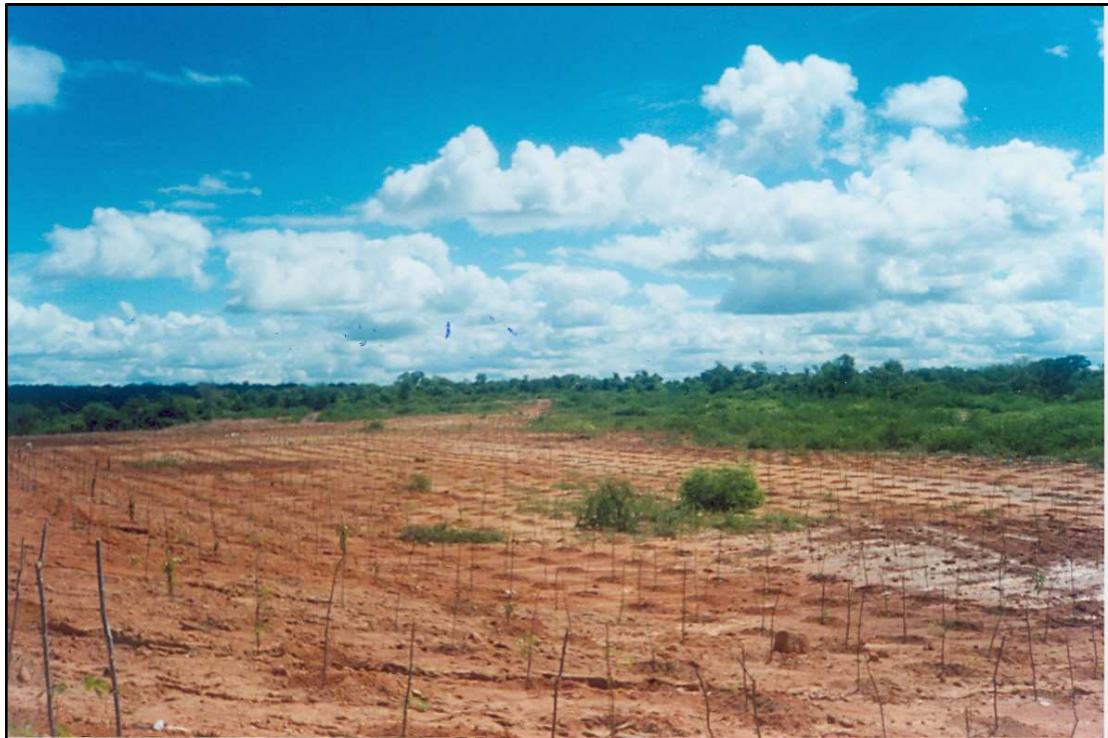
Figura 4.3 – Reconstituição topográfica e plantio de árvores. Açude Aracoiaba, Ceará. 2007.

Durante o avanço das frentes de lavra, para evitar que em alguns setores das jazidas de materiais terrosos ocorresse instabilidade das encostas, com riscos de desmatamentos e desencadeamento de processos erosivos, foi feita a reconstituição topográfica e o estabelecimento de programas de reflorestamento com espécies nativas, reforçado pela introdução de espécies exóticas, como a leucena (*Leucophala*), conforme é mostrado na Figura 4.3.

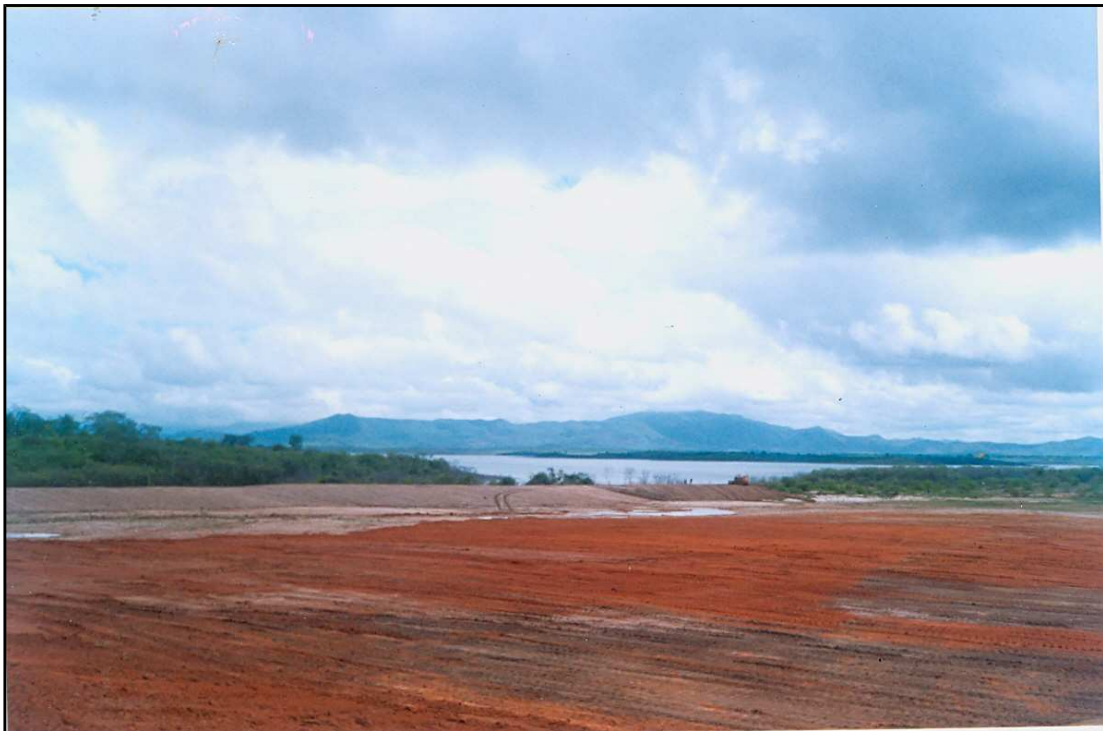
Figura 4.4 - Regularização da superfície topográfica e espalhamento do solo vegetal.
Açude Aracoiaba, Ceará. 2007.

Após a exploração das áreas de jazidas de empréstimo foram iniciados os trabalhos de reconstituição paisagística, com a regularização da superfície topográfica e espalhamento do solo vegetal, como é mostrado na Figura 4.4.

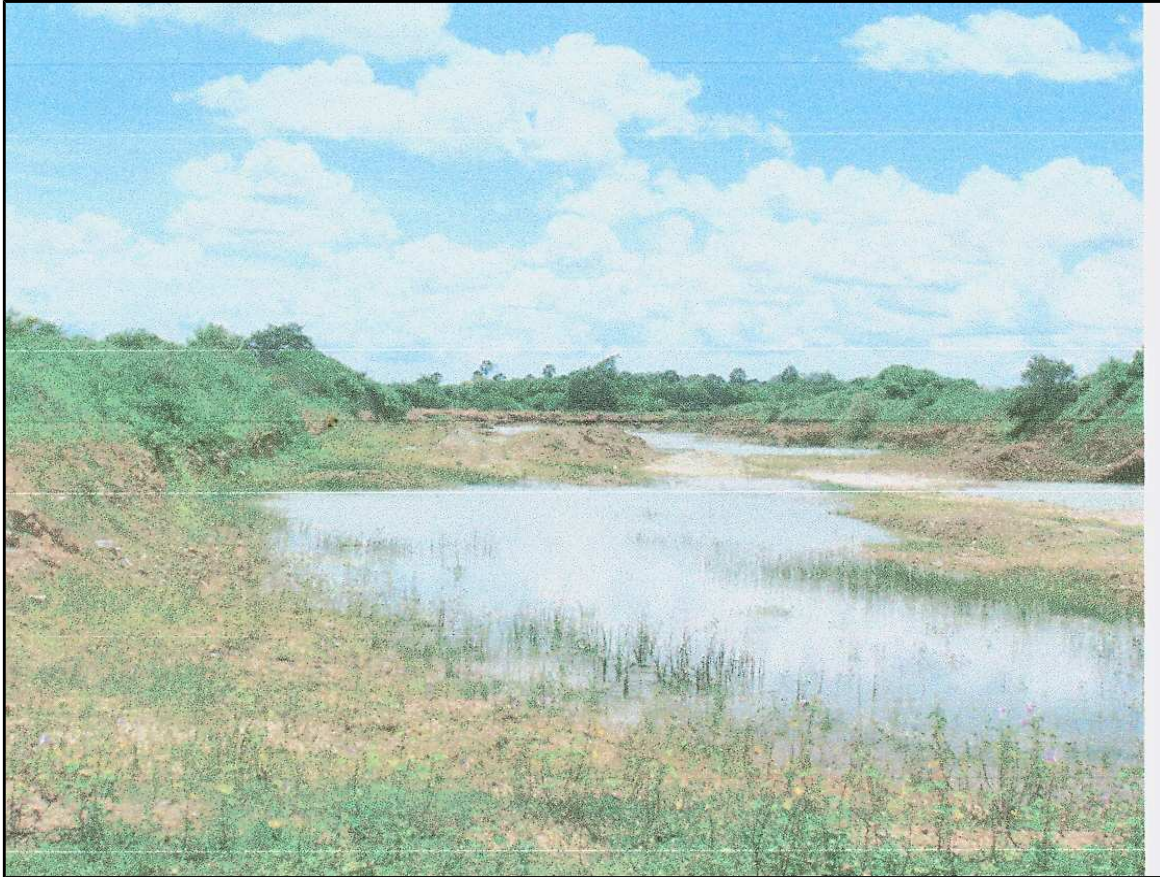
Figura 4.5 – Área de empréstimo (jazida) onde não foram realizados os serviços de recuperação. Acúmulo de água próximo à estrada de contorno do açude Sítios Novos, Ceará. 2007.

Nas Figuras 4.5 a 4.10 mostra-se a situação das áreas de empréstimo do Açude Sítios Novos, após o encerramento das atividades de extração dos materiais de empréstimo. Observa-se que se instalaram processos erosivos, que acentuam ainda mais o desequilíbrio ambiental, constatando-se que várias medidas mitigadoras não foram executadas, ao contrário da realidade do Açude Público Aracoiaba, onde as medidas mitigadoras foram implantadas.

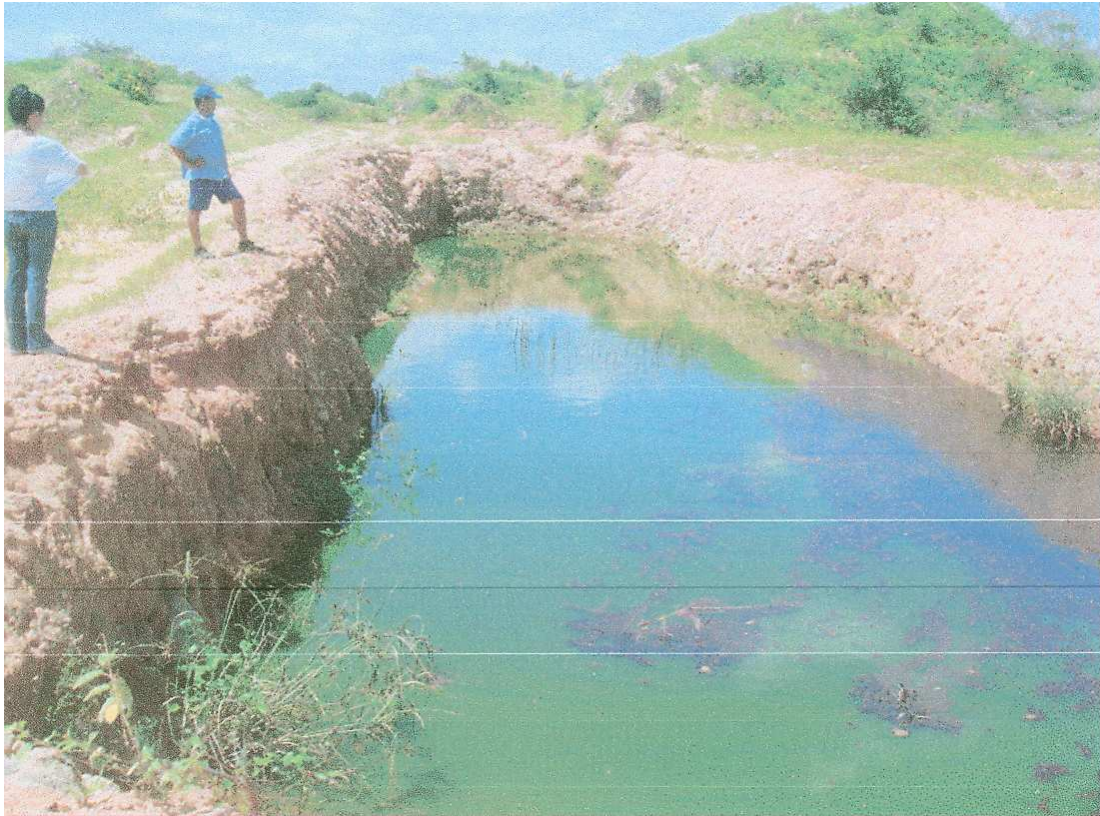
Figura 4.6 – Área de Empréstimo (jazida) que não foi recuperado. Acúmulo de águas pluviais onde são depositados vísceras de tilápia provenientes dos projetos de aquicultura instalados no açude Sítios Novos, Ceará. 2007.

A falta de drenagem e da conformação topográfica do terreno utilizado para extração de material para a construção do Açude Sítios Novos resultou no acúmulo de águas pluviais, que pode contribuir para a proliferação de insetos transmissores de doenças.

O depósito de vísceras de peixes na água acumulada por falta de drenagem no local usado para extração de material para as obras é uma prática inadequada, pelos problemas resultantes da decomposição desse material – consumo de oxigênio; maus odores, aspecto estético desagradável, etc.

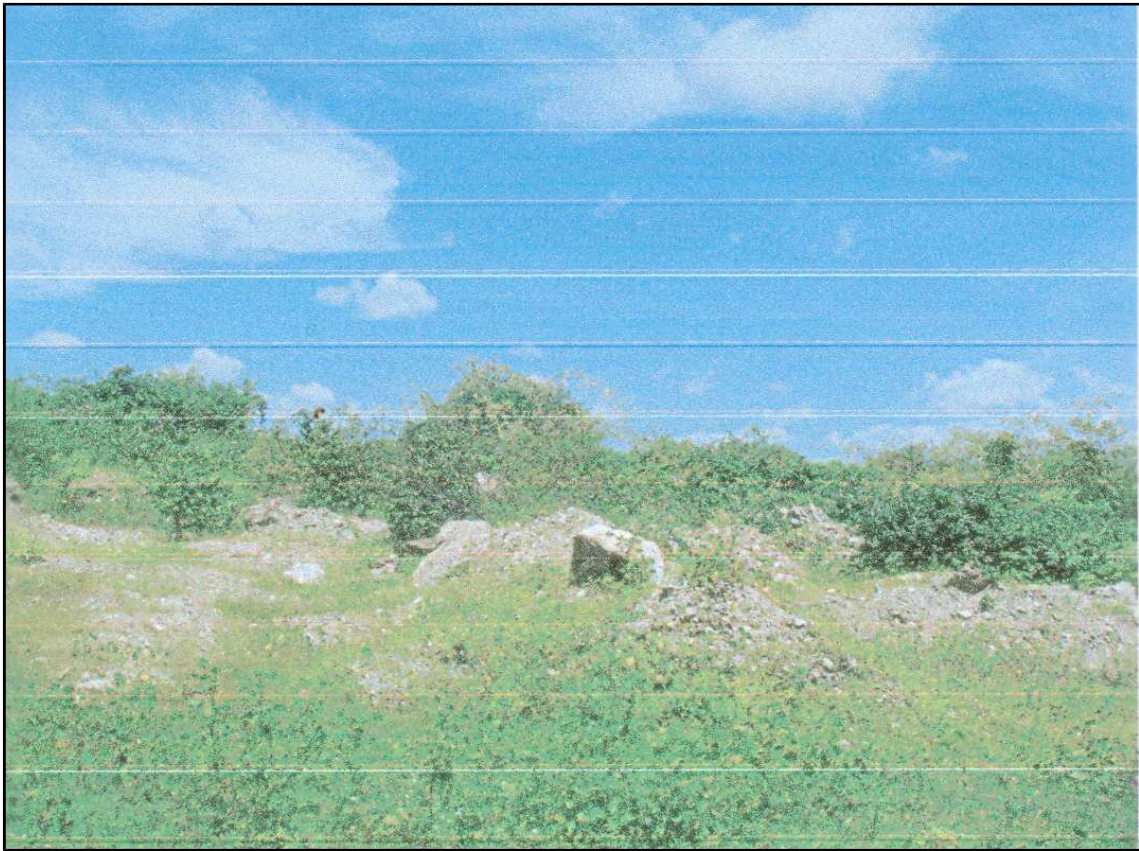
Figura 4.7 – Área de bota fora sem recuperação. Açude Sítios Novos, Ceará, 2007.

Na Figura 4.7 observa-se que, mesmo sem ter havido uma recuperação planejada da área de bota-fora, há o ressurgimento natural da vegetação no local.

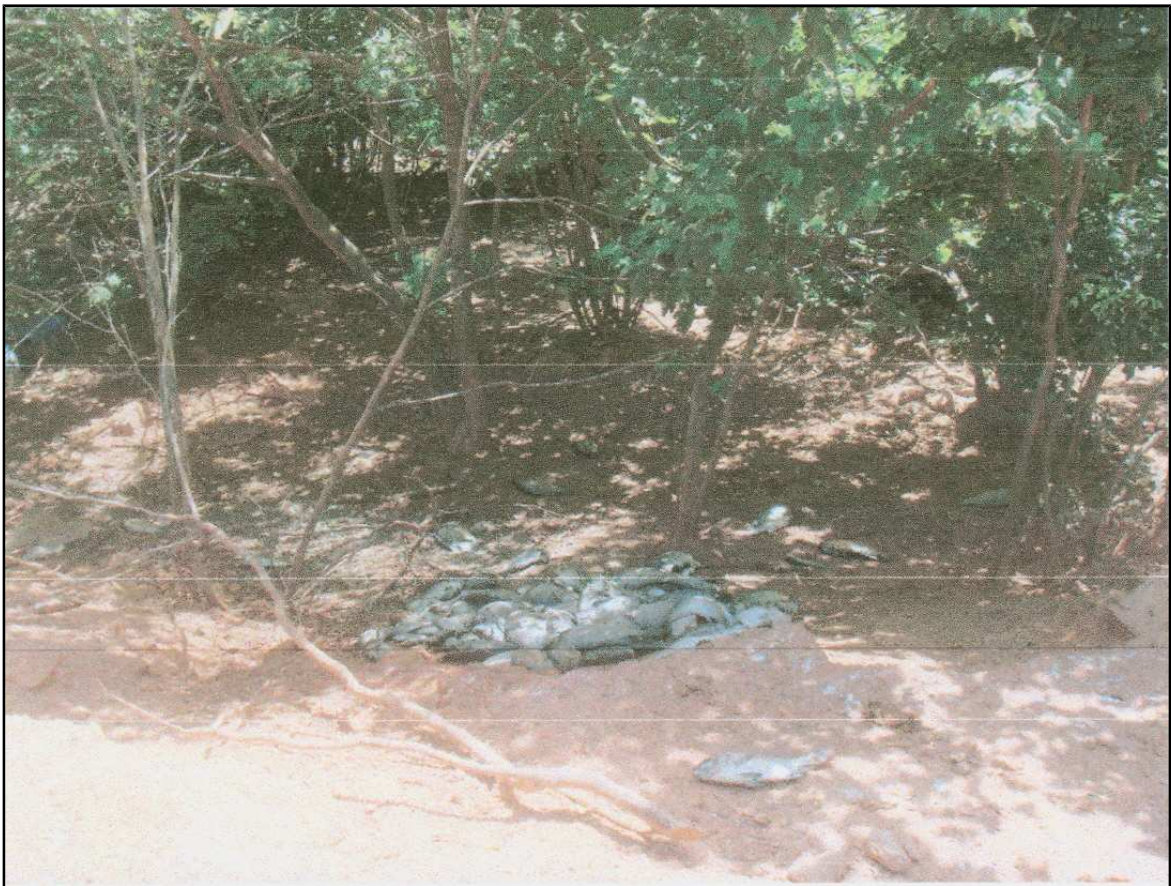
Figura 4.10 – Peixes mortos depositados em área de antiga jazida do Açude Sítios Novos, Ceará. 2007.

Na Figura 4.10 observa-se a deposição de peixes mortos retirados das gaiolas do Projeto Apasino e jogados nas cavas das antigas jazidas, ocasionando problemas de poluição e atração de urubus no entorno do açude Sítios Novos.
